Verkeersveiligheid op vrije tram- en busbanen

Opdrachtgever:
VLAAMSE OVERHEID -
DEPARTEMENT MOBILITEIT EN
OPENBARE WERKEN
Opdrachtnummer:
ABMV/07/VV/VTBB

Datum: Februari 2009

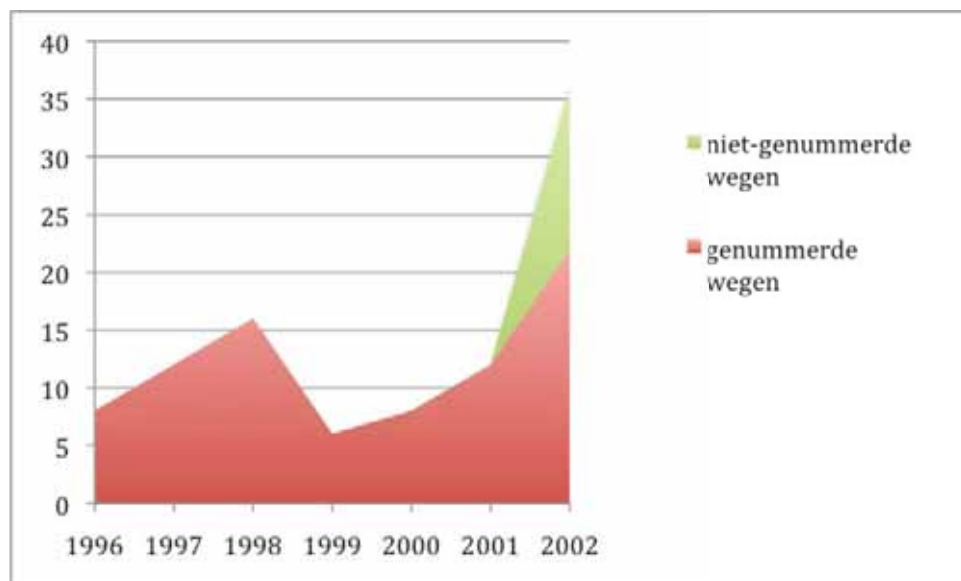
Figuur 3. Evolutie van de ongevallen met een tram naar jaar (1996-2004) (voor 2002 met toevoeging van ongevallen op niet-genummerde wegen)

Voor de periode 1996-2001 zijn enkel de ongevallen met trams op genummerde wegen gegeorefereerd, nadien ook de ongevallen op de niet-genummerde wegen. De verdrievoudiging van het aantal tramongevallen in 2002 wordt deels verklaard door de toevoeging van de ongevallen op niet-genummerde wegen, maar eveneens door een stijging van de ongevallen op de genummerde wegen.

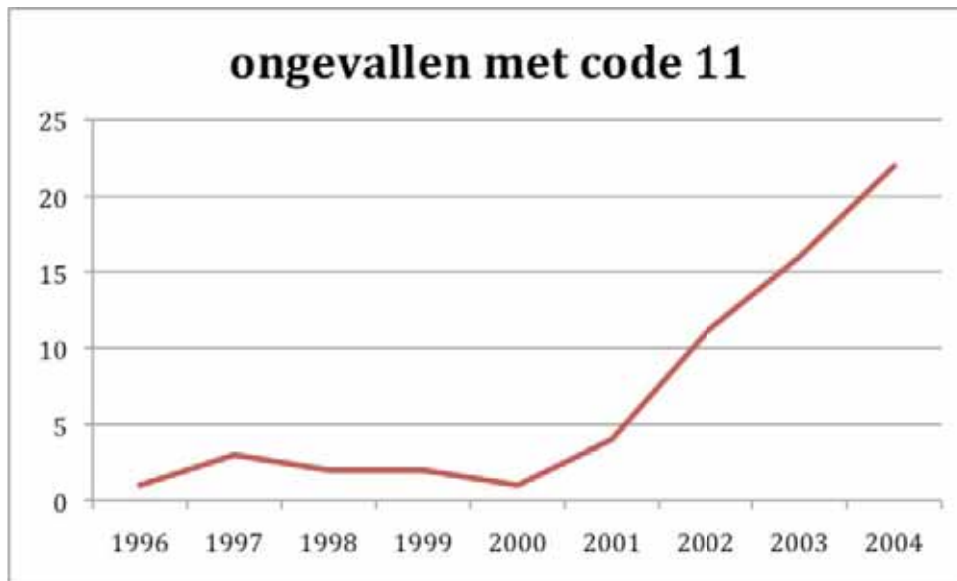
Figuur 4. Evolutie van de ongevallen met een trolleybus (code11) (1996-2004)

In Figuur 4 geven we de evolutie van de ongevallen met een trolleybus weer. Vanaf 2003 werden onder deze code ook de ongevallen met een tram mee geregistreerd.

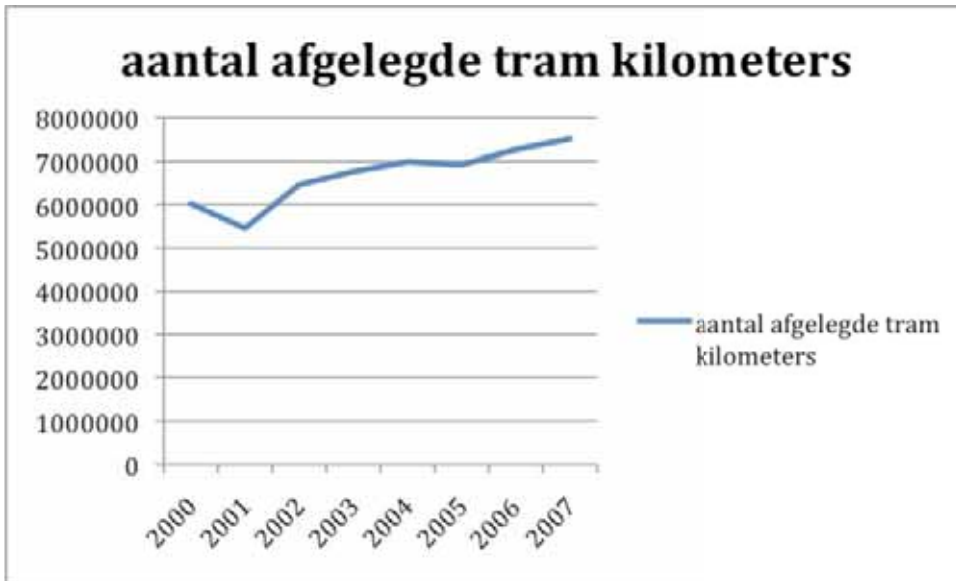
Figuur 14. Afgelegde tramkilometers voor de periode 2000-2007 (berekening voor het grondgebied stad Antwerpen)

Met uitzondering van jaren 2000 en 2001, is er een bijna constante stijging in het aantal afgelegde tramkilometers vast te stellen in de periode 2000-2007. In Figuur 15 hebben we de tramongevallen gerelateerd aan het aantal afgelegde kilometers.

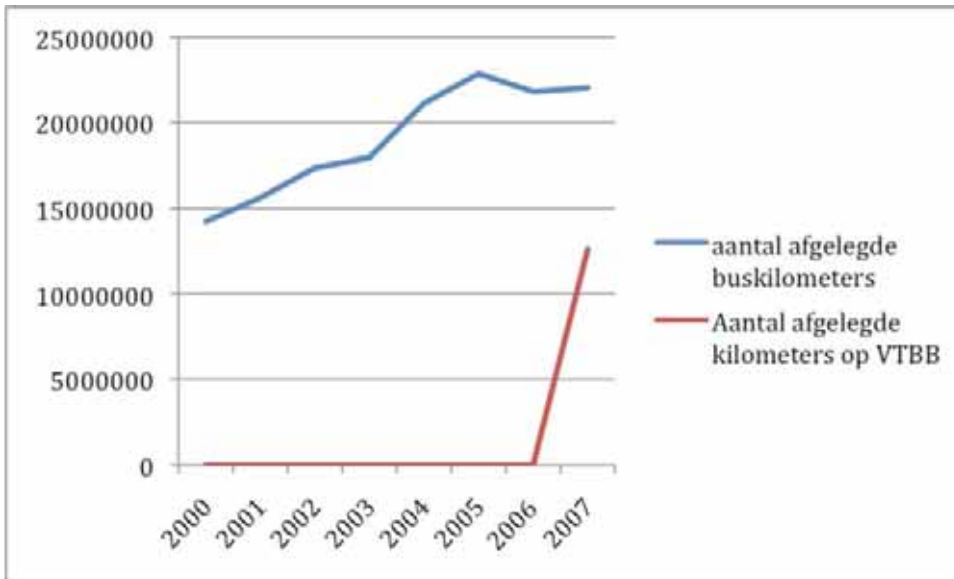
Figuur 16. Afgelegde buskilometers voor de periode 2000-2007 (berekening voor het grondgebied stad Antwerpen)

Ook het aantal afgelegde buskilometers kende een enorme stijging in de periode 2000-2007. In 2006 is er een kleine daling waar te nemen gevolgd door een lichte stijging in 2007.

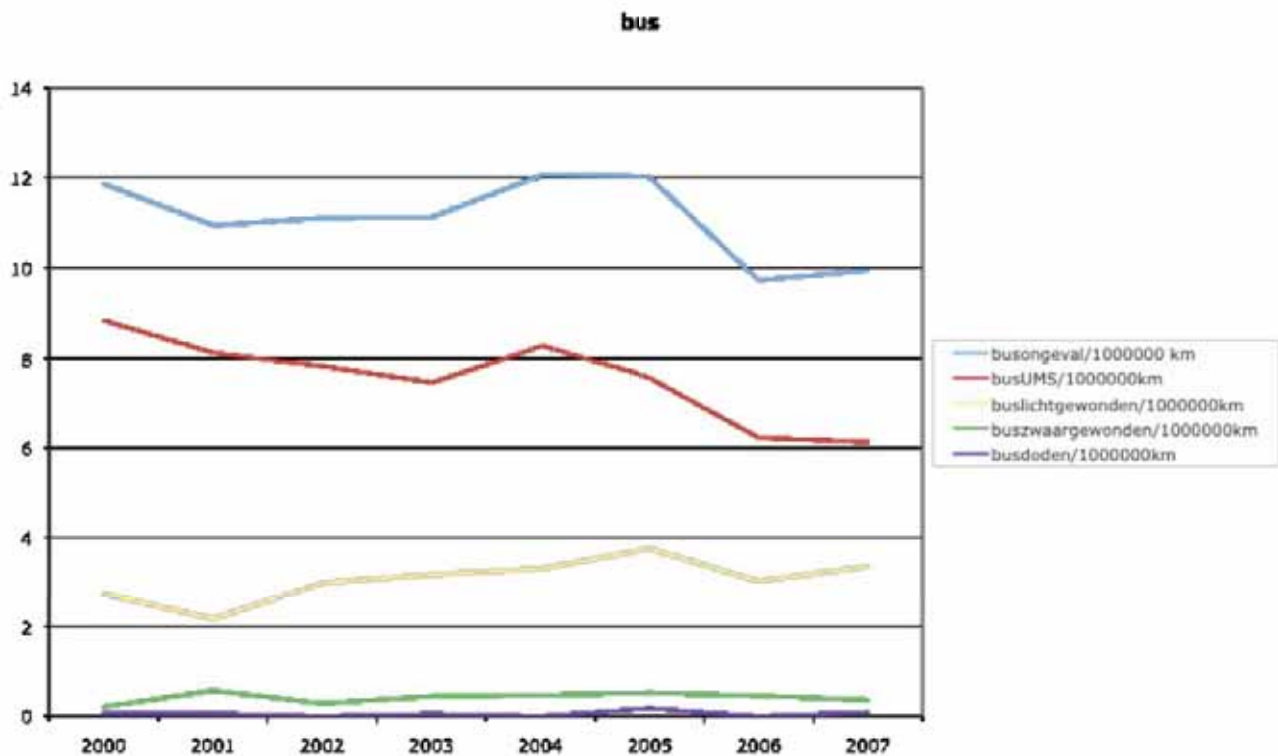
Figuur 17. Risico op een busongeval (per 1.000.000 afgelegde km) voor de periode 2000-2007 (UMS = uitsluitend materiële schade)

Ondanks het stijgende aantal afgelegde kilometers zien we niet een zelfde stijging terug in het aantal ongevallen per 1000000 km. Na 2000 daalt dit risico, waarna het langzaam stijgt om een piek te bereiken in 2004. In 2004 werd het Minder Hinder plan ingevoerd om de hinder bij de wegenwerken rond Antwerpen zoveel mogelijk te beperken. Bijkomende busdiensten werden ingevoerd en er werden meer kilometers afgelegd op busbanen. Dit zou een verklaring voor de stijging kunnen zijn. Vanaf 2005 (1 jaar na de invoering van het Minder Hinder plan) is er een duidelijke daling. In 2007 is er weer een lichte stijging vast te stellen. Deze stijging is vooral op rekening te schrijven van een stijgend aantal ongevallen met licht gewonden.

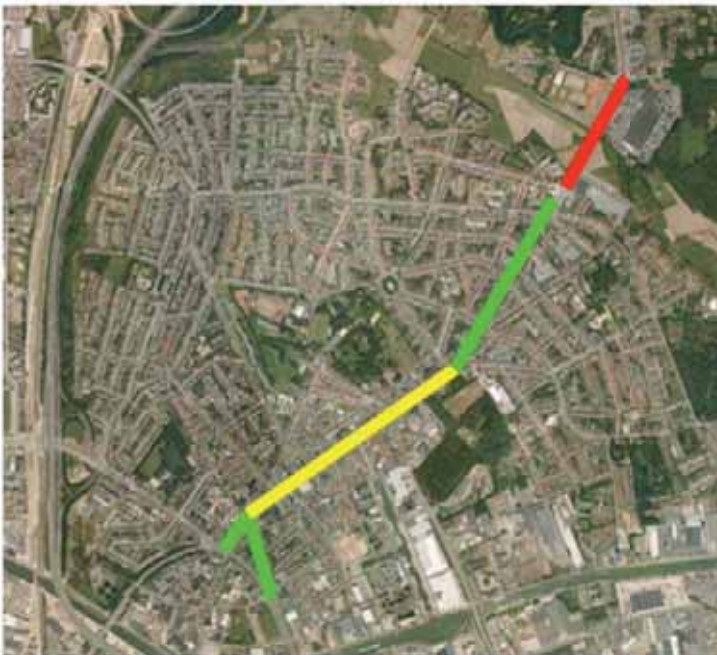
Langsheen de Bredabaan zijn verschillende ruimtelijke functies gelegen. Hierbij kan de Bredabaan opgedeeld worden in 3 verschillende segmenten. Dit wordt aangeduid op onderstaande figuur.

Het eerste segment betreft het meest noordoostelijk gelegen stuk. Hier zijn veel volumineuze baanwinkels gelegen. Deze baanwinkels genereren veel autoverkeer. Deze zone is in het rood weergegeven.

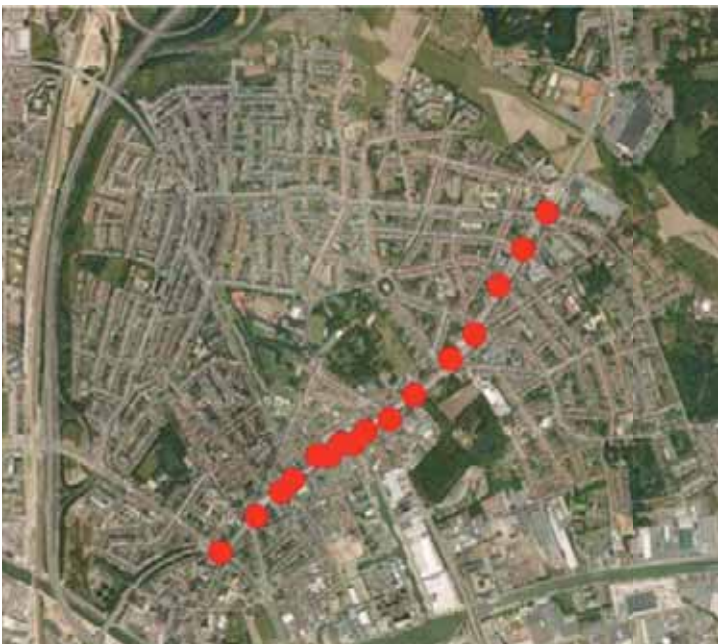
Tussen 2003 en 2007 gebeurden er op de Bredabaan 49 ongevallen waarbij een tram en/of bus betrokken was. Op de bovenstaande kaart zijn de voornaamste ongevallenconcentraties weergegeven.

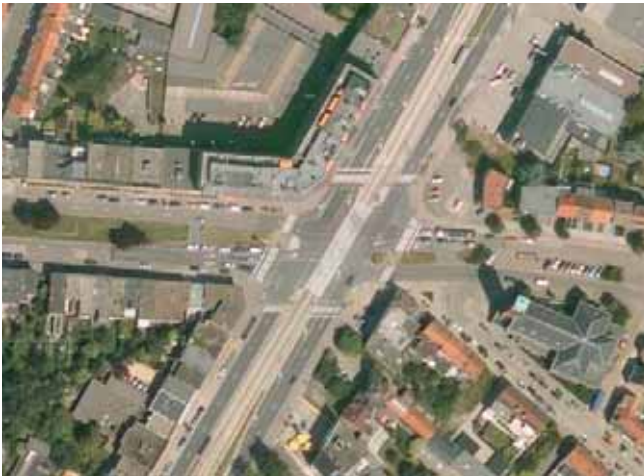
Kruispunt Bredabaan - Ringlaan – Merksemheidelaan

Op het kruispunt Bredabaan – Ringlaan – Merksemheidelaan werden 10 ongevallen geregistreerd. Hiervan waren 9 flankaanrijdingen waarbij afslaande auto's tegen de achteropkomende tram aanreden. Ook werd er 1 kop-staart ongeval geregistreerd op de vrije tram- en busbaan zelf.

Het vigerende V-plan is er een met een semi-conflictvrije regeling op de Bredabaan, zodat linksafslaand en kerend verkeer tijdens een andere groenfase het kruisingsvlak kan betreden dan de trams en bussen op de vrije tram- en busbaan. In realiteit is het kruispunt niet conflictvrij geregeld en dienen auto's die linksafslaan of keren tezelfdertijd het kruisingsvlak op te rijden als de tram en bussen, met onverwachte conflicten tot gevolg. Op het kruisingsvlak zijn blokmarteringen voorzien.

De kop-staartaanrijding is te wijten aan een uitgevoerde noodstop, waarbij een bus een noodstop diende te maken toen een auto binnen dezelfde groenfase links wou afslaan. De achteropvolgende tram heeft een langere remweg dan de bus, en kon niet op tijd stoppen.

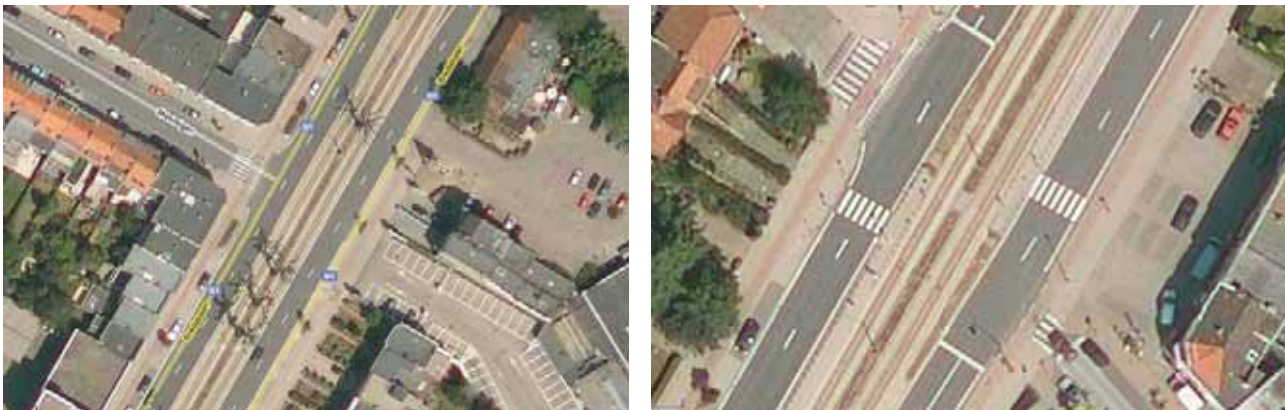
In de onmiddellijke omgeving van het wegvak Meereigen – Rerum Novarumlaan gebeuren er verschillende ongevallen met voetgangers die de vrije tram- en busbaan willen oversteken.

Dit is vooral te wijten aan het negeren van de bestaande relatie tussen de verschillende ruimtelijke componenten en de routes voor langzaam verkeer die alzo ontstaan. Op de meeste punten is geen oversteekpunt voorzien voor langzaam verkeer. Voetgangers en fietsers kiezen daarom niet gefaciliteerde routes, zoals te zien is op onderstaande foto's. Met name foto 1 en foto 2 zijn hier goede voorbeelden van. Op foto 1 is ook duidelijk te zien dat de vergevingsgezindheid van de vrije tram- en busbaan miniem is. De overstekende dame is erg dicht bij de tramsporen, maar kan niet vluchten voor de naderende tram, zolang er geen hiaten zijn op de Bredabaan om verder over te steken.

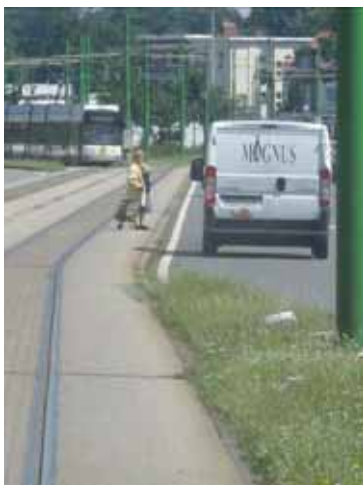
Foto 1: beperkte vergevingsgezindheid

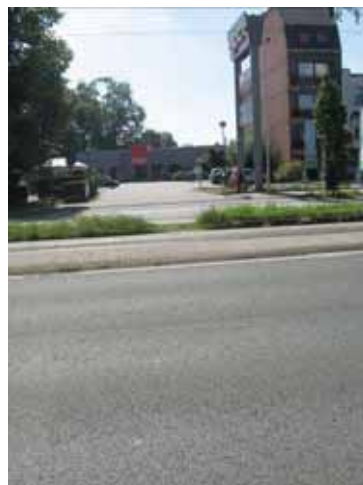
Foto 2: Niet-gefaciliteerde looplijnen

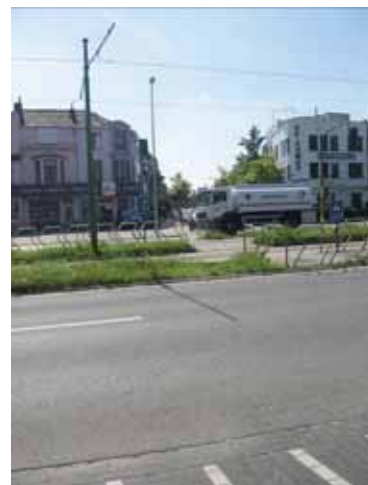
Ook waar oversteken wel gefaciliteerd zijn, volgen uitgevoerde zebrapaden geen logische routes. Onderstaande foto 3 is hiervan een treffend voorbeeld. Het uitgevoerde zebrapad ligt te ver van de logische voetgangersroute om de Bredabaan over te steken, waardoor de infrastructurele maatregelen zoals een bajonetoversteek hun doel voorbij schieten.

Foto 3: onlogisch ontwerp van voetgangersstromen

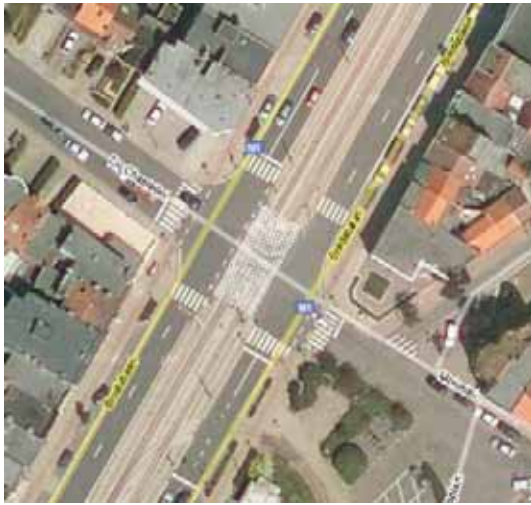
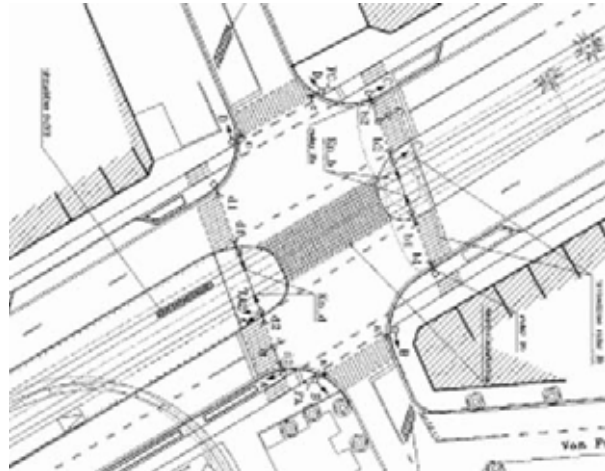
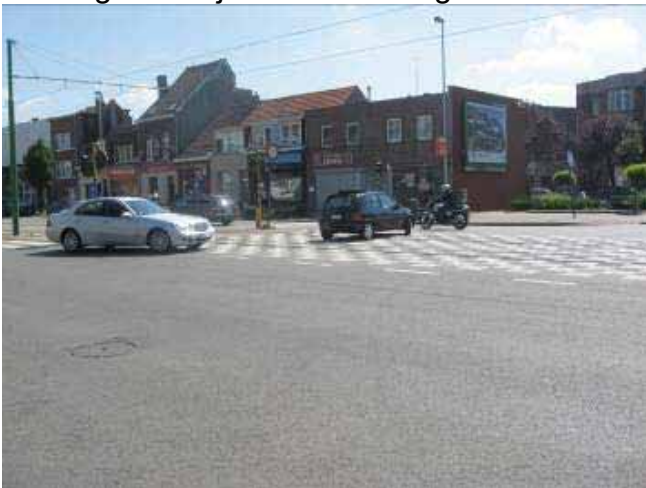
Op het kruispunt Bredabaan – Du Chastellei werden 4 ongevallen geregistreerd. Hiervan waren 3 flankaanrijdingen waarbij afslaande of kerende auto's tegen de achteropkomende tram aanreden. Ook werd er 1 kop-staart ongeval geregistreerd op de vrije tram- en busbaan zelf. Het kruispunt is de tweede mogelijkheid tot keren op de Bredabaan

Het vigerende V-plan is een niet conflictvrije regeling. Dit betekent dat afslaande of kerende voertuigen van dezelfde groenfase gebruikmaken als de tram of bus om het kruisingsvlak op te rijden. Deze voertuigen dienen tevens te wachten tot de hiaten bij het tegemoetkomende autoverkeer voldoende groot zijn om te kunnen oversteken. Op deze manier kan het gebeuren dat een bus of tram op de VTBB moet wachten tot het kruispunt volledig ontruimd is alvorens door te kunnen rijden, met vertragingen tot gevolg. Op het kruisingsvlak zijn blokmarkeringen voorzien.

De kop-staartaanrijding is te wijten aan een uitgevoerde noodstop, waarbij een bus een noodstop diende te maken toen een auto binnen dezelfde groenfase links wou afslaan. De achteropvolgende tram heeft een langere remweg dan de bus, en kon niet op tijd stoppen.

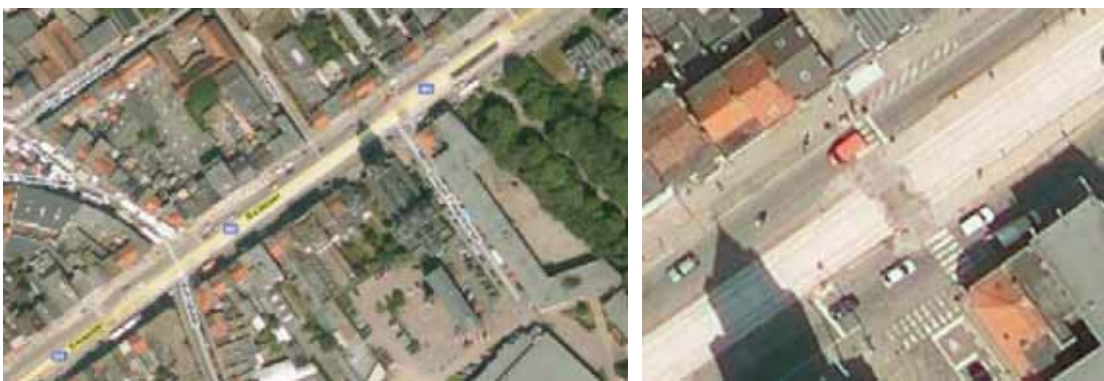
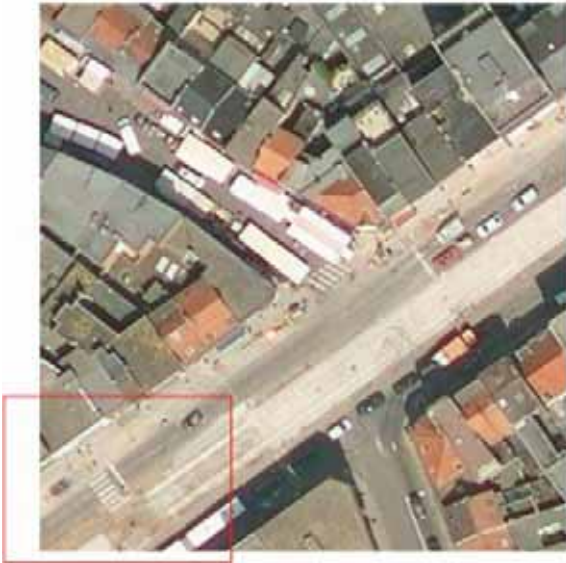
In de onmiddellijke omgeving van het wegvak Broeder Frederikstraat - Deurnsebaan gebeuren er verschillende ongevallen met voetgangers die de vrije tram- en busbaan willen oversteken.

Dit is vooral te wijten aan het negeren van de bestaande relatie tussen de verschillende ruimtelijke componenten en de routes voor langzaam verkeer die alzo ontstaan. Op de meeste punten is geen oversteekpunt voorzien voor langzaam verkeer. Voetgangers en fietsers kiezen daarom niet-gefaciliteerde routes, zoals te zien is op onderstaande foto. De afstand tussen beide zebrapaden is ongeveer 150m.

Ook waar oversteken wel gefaciliteerd zijn, volgen uitgevoerde zebrapaden geen logische routes. Onderstaande foto is hiervan een treffend voorbeeld. Het uitgevoerde zebrapad ligt te ver van de logische voetgangersroute om de Bredabaan over te steken, waardoor de infrastructurele maatregelen hun doel voorbij schieten.

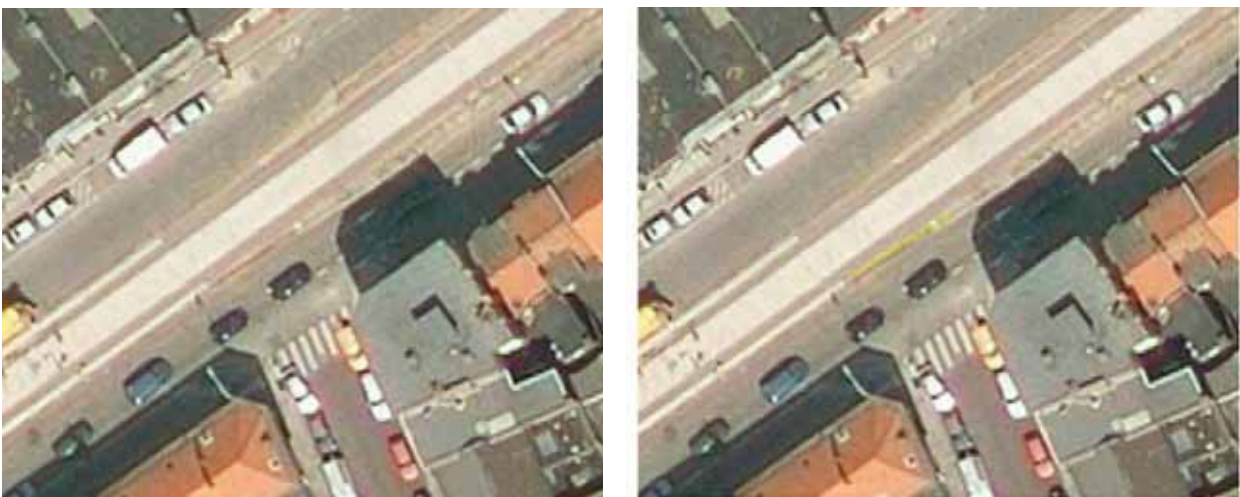
3.3.5.6 Kruispunt Bredabaan - Komiteitstraat

Op het kruispunt Bredabaan – Komiteitstraat werd 1 ongeval geregistreerd. Dit was een flankongeval tussen een linksafslaan voertuig en de achteropkomende bus. De afslaan auto maakte een ongeoorloofde beweging. De VTBB is op deze locatie immers niet oversteekbaar.

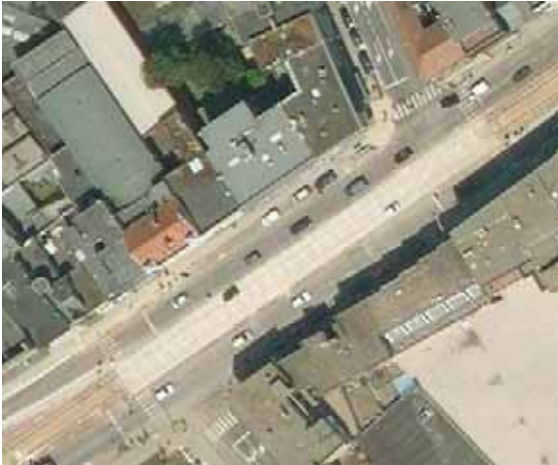
Op het kruispunt Bredabaan – Nieuwdreef - Borrewaterstraat werden 5 ongevallen geregistreerd. Hiervan waren 4 flankaanrijdingen waarbij afslaande of kerende auto's tegen de achteropkomende tram aanreden. Ook werd er 1 kop-staart ongeval geregistreerd op de vrije tram- en busbaan zelf.

De vigerende V-plannen zijn gedeeltelijk conflictvrije V-plannen. Dit wil zeggen dat de toegestane linksaffers wel conflictvrij geregeld worden. Probleem is echter dat het eerste kruispunt dat men tegenkomt een rechtdoor-rechtsaf is. De tram gebruikt dezelfde groenvensters als het rechtdoorgaande verkeer. Auto's die willen keren gebruiken dus dezelfde groenfase als de tram. Deze voertuigen dienen tevens te wachten tot de hiaten bij het tegemoetkomende autoverkeer voldoende groot zijn om te kunnen oversteken. Op deze manier kan het gebeuren dat een bus of tram op de VTBB moet wachten tot het kruispunt volledig ontruimd is alvorens door te kunnen rijden, met vertragingen tot gevolg. Op het kruisingsvlak zijn blokmarkeringen voorzien.

De kop-staartaanrijding is te wijten aan een uitgevoerde noodstop, waarbij een bus een noodstop diende te maken toen een auto binnen dezelfde groenfase links wou afslaan. De achteropvolgende tram heeft een langere remweg dan de bus, en kon niet op tijd stoppen.

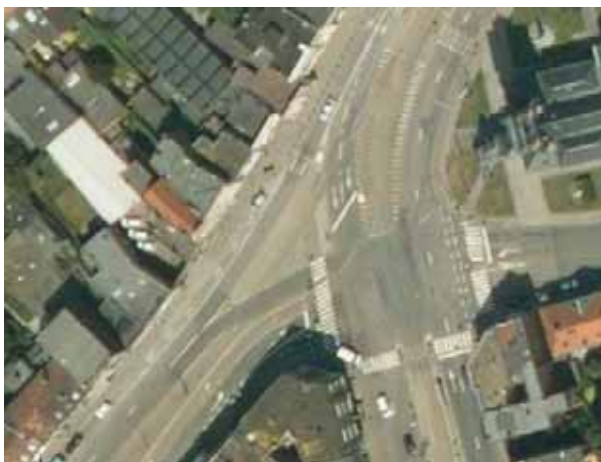
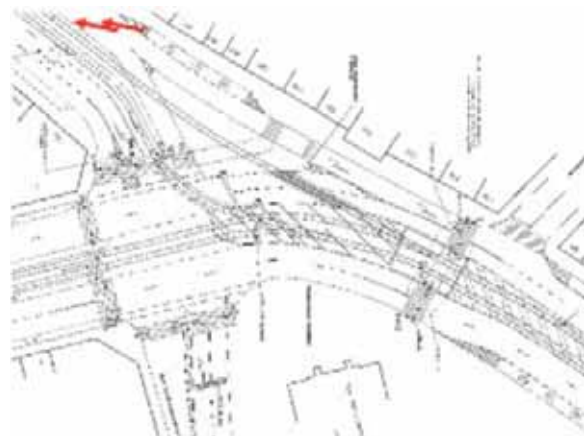
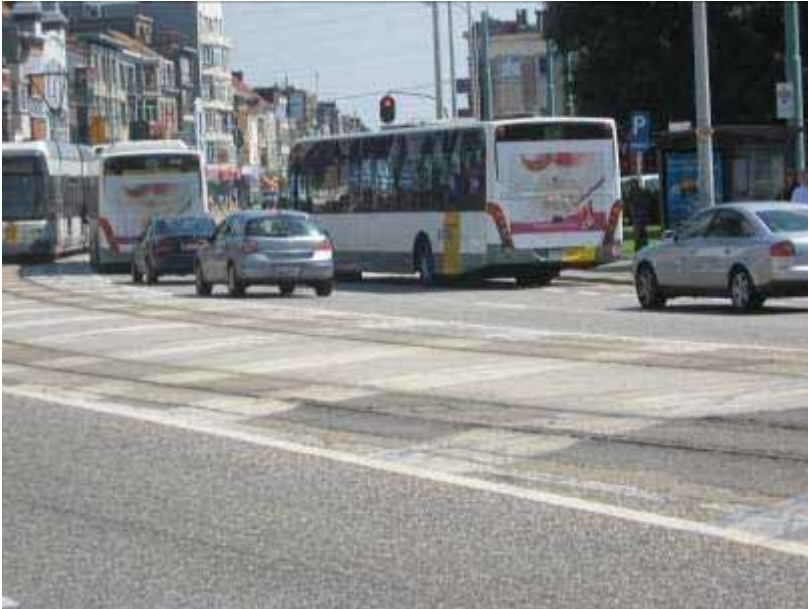
Op het kruispunt Bredabaan – Sint Bartholomeusstraat werd 1 ongeval geregistreerd.

De kop-staartaanrijding is te wijten aan een uitgevoerde noodstop, waarbij een bus een noodstop diende te maken toen een auto binnen dezelfde groenfase links wou afslaan. De achteropvolgende tram heeft een langere remweg dan de bus, en kon niet op tijd stoppen. Het kruispunt zelf is erg uitgestrekt en onoverzichtelijk. De bus dient pas na het kruispunt de VTBB op te rijden en dient daarvoor eerst 2 rijstroken te kruisen zoals afgebeeld wordt op onderstaande foto.
Het vigerende V-plan is niet conflictvrij.

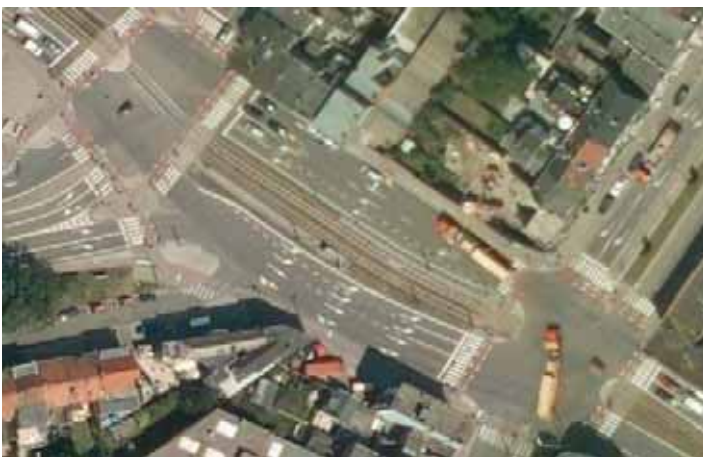
Op het kruispunt Groenendaallaan – Ir. Menneslaan werden 7 ongevallen geregistreerd. Hiervan waren 4 flankaanrijdingen waarbij afslaande of kerende auto's tegen de achteropkomende tram aanreden. 2 ongevallen gebeurden met overstekende voetgangers. Ook werd er 1 kop-staart ongeval geregistreerd op de vrije tram- en busbaan zelf.

Op het kruispunt heeft de tram 2 keuzes, ofwel volgt hij de route Groenendaallaan richting Sportpaleis, de rechtdoorgaande beweging, ofwel volgt hij de route richting Ir. Menneslaan.

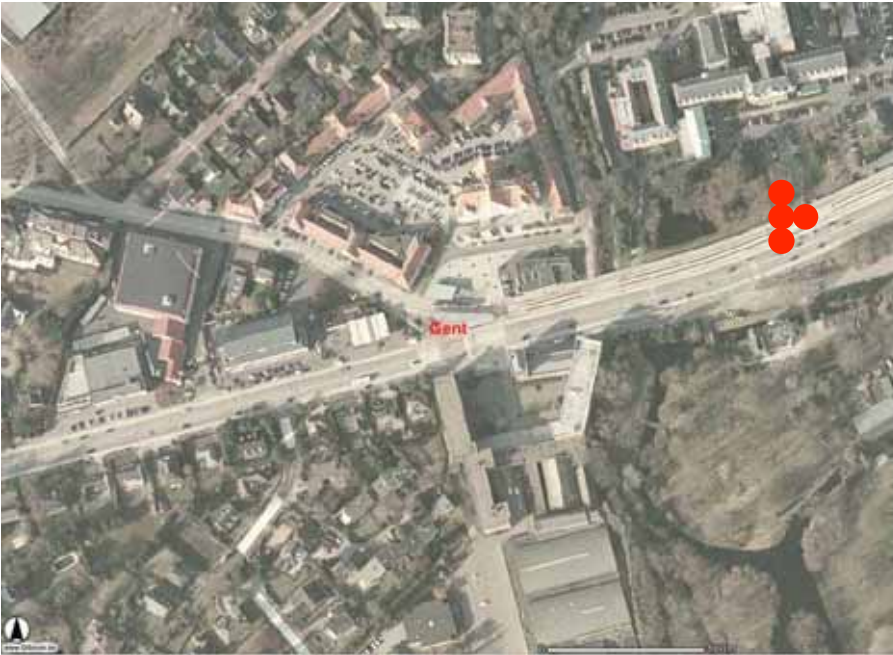
Op bovenstaande foto blijkt dat de ongevallen zich voordeden ter hoogte van de in- en uitrit van het A.Z. Maria Middelaes.

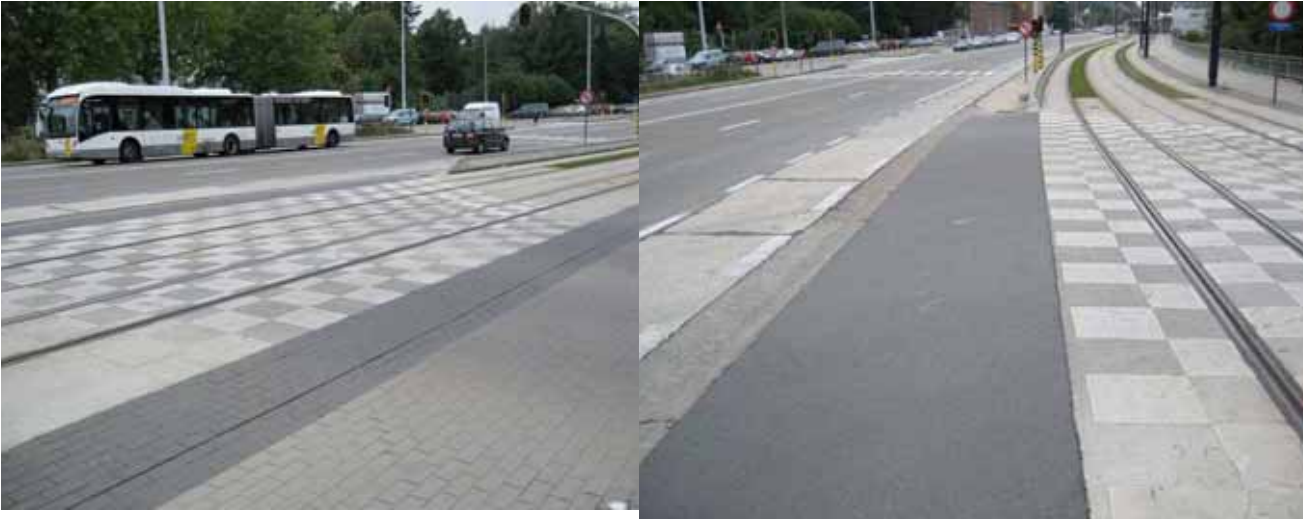
Bij de in- en uitrit van het ziekenhuis zijn in principe slechts de rechtsin-rechtsuitbewegingen toegelaten. Immers, beide rijrichtingen op de Kortrijksesteenweg (2x2) worden gescheiden door een doorlopende witte lijn. Daar er noch een harde middenberm, noch bebording aanwezig is op de Kortrijksesteenweg stelden we vast dat er linksafbewegingen van zowel van als naar het ziekenhuis plaatsvonden.

Verder valt er op dat er tussen de rijweg en de vrije bus- en trambaan een fietsstrook gelegen is. Dit is opmerkelijk daar er langs de andere kant van de vrije bus- en trambaan ook nog een fiets- en voetgangersstrook aangelegd werd. Tenslotte is het kruisingsvlak (de bijzonder overrijdbare bedding) zeer ruim gedimensioneerd.

Tussen 2004 en 2007 gebeurden er op deze locatie 4 ongevallen, waarvan er in 3 gevallen een auto betrokken was en in het andere geval een fietser. Het betreft allen flankaanrijdingen. Uit de ongevallenanalyse kon niet opgemaakt worden of deze een links- of een rechtsafslaanende beweging maakten en of ze zich van of naar het ziekenhuis wisten te verplaatsen.

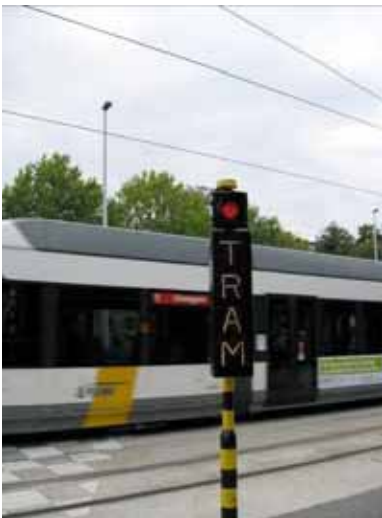
Tijdens het terreinonderzoek stelden we vast dat er een waarschuwingslicht bij het verlaten van het ziekenhuis is geplaatst.

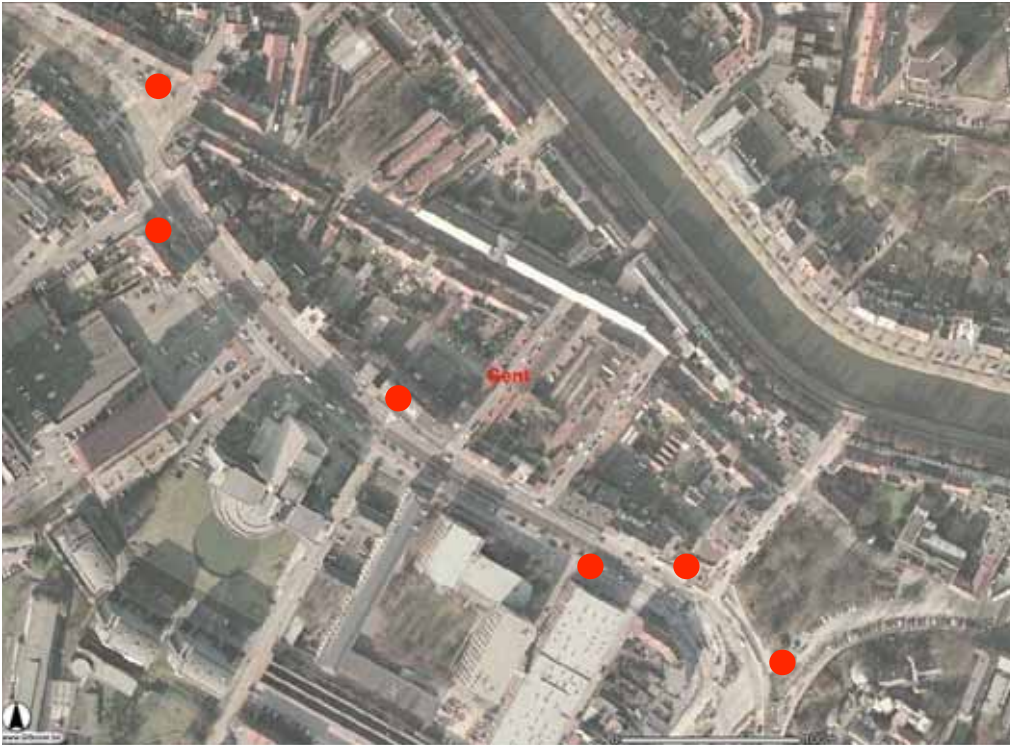
Tussen 2003 en 2007 gebeurden er op de Martelaarslaan 6 ongevallen waarbij een tram betrokken was. Hiervan waren er bij 3 linksafslaande auto's betrokken, voornamelijk ter hoogte van Bijlokehof. In 3 gevallen waren het voetgangers die de vrije trambaan wensten te kruisen.

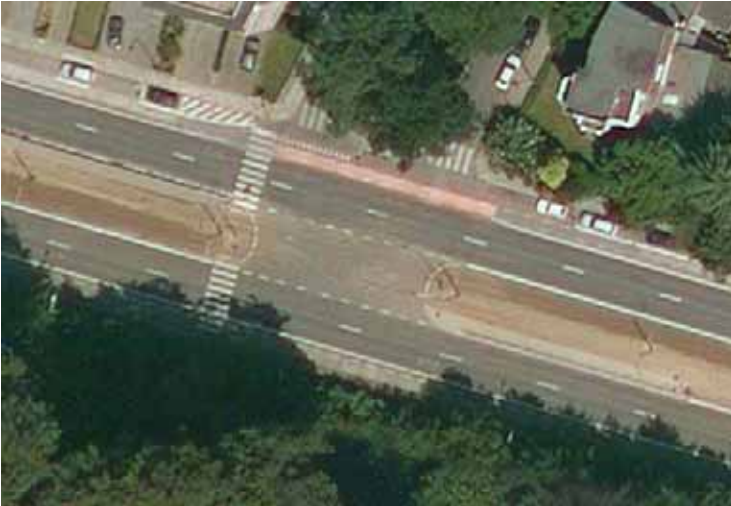
Toenmalig profiel kruispunt Turnhoutsebaan – Venneborglaan

Het kruispunt is in 2007 opnieuw aangelegd en omgevormd tot een rechts-in rechts-uit. Voordien was het kruispunt een voorrangsgeregeld kruispunt waar alle bewegingen mogelijk waren. De toenmalige Turnhoutsebaan was gedimensioneerd met 2x2-profiel, met een centraal gelegen vrije trambedding.

Er werden op het kruispunt 2 ongevallen geregistreerd waarvan beide actoren bekend zijn. 1 ongeval gebeurde tussen tram en auto en is te categoriseren als flankongeval waarbij de auto de naderende achteropkomende tram bij het linksafslaan niet opmerkte. Het tweede ongeval gebeurde tussen tram en dier.

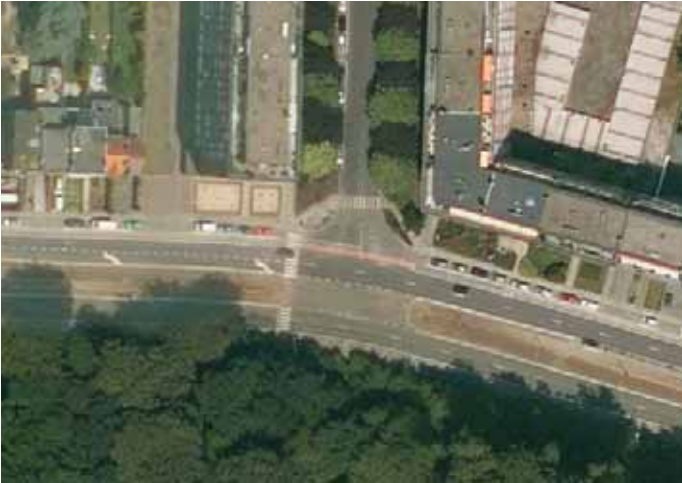
Toenmalige situatie kruispunt Turnhoutsebaan - Ter Rivierenlaan

Het kruispunt is in 2007 opnieuw aangelegd en omgevormd tot een rechts-in rechts-uit. Voordien was het kruispunt een voorrangsgeregeld kruispunt waar alle bewegingen mogelijk waren. De toenmalige Turnhoutsebaan was gedimensioneerd met 2x2-profiel, met een centraal gelegen vrije trambedding.

Er werd op het kruispunt 1 ongeval geregistreerd waarvan beide actoren bekend zijn. Het ongeval gebeurde tussen tram en auto en is te categoriseren als flankongeval waarbij de auto de naderende achteropkomende tram bij het linksafslaan niet opmerkte.

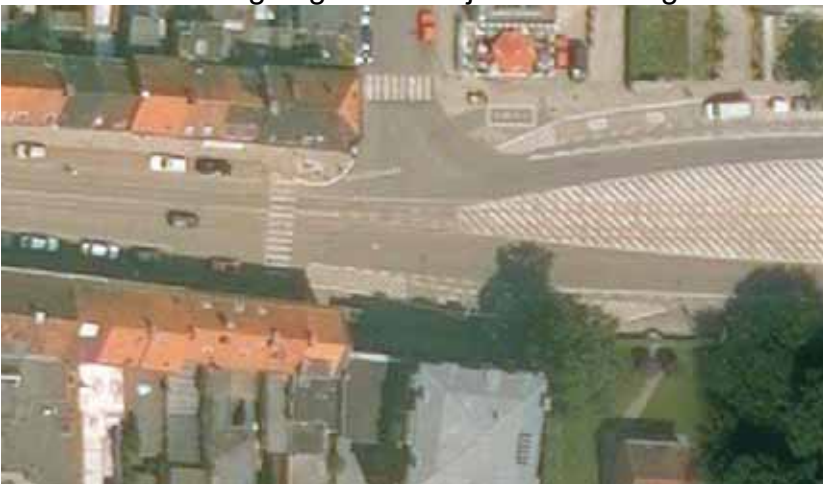
Toenmalige situatie kruispunt Turnhoutsebaan – Leeuwlantstraat

Voordien was het kruispunt een voorrangsgeregeld kruispunt waar alle bewegingen mogelijk waren. De toenmalige Turnhoutsebaan was gedimensioneerd met 2x1-profiel, met een centraal gelegen niet-vrije trambedding.

Er werd op het kruispunt 1 ongeval geregistreerd waarvan beide actoren bekend zijn. Het ongeval gebeurde tussen tram en auto en is te categoriseren als een frontaal ongeval waarbij de auto de naderende tegemoetkomende tram bij het linksafslaan niet opmerkte.

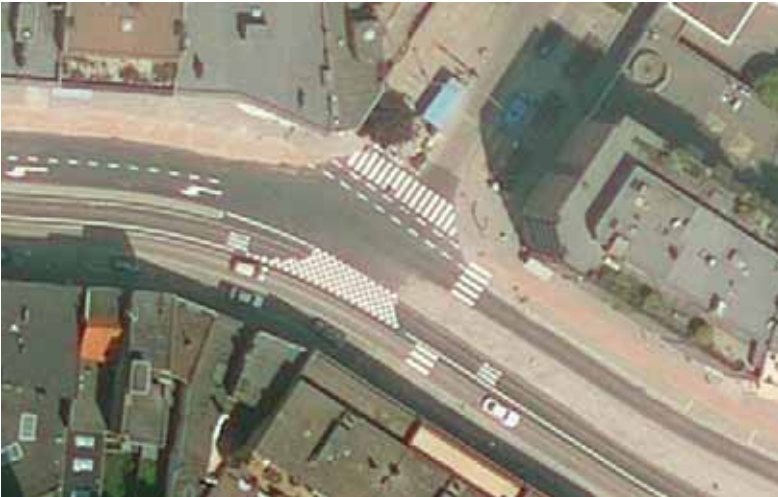
Kruispunt Turnhoutsebaan – Gallifortlei

Er werd op het kruispunt 1 ongeval geregistreerd waarvan beide actoren bekend zijn. Het ongeval gebeurde tussen bus en auto en is te categoriseren als een flankongeval waarbij de auto de naderende tegemoetkomende bus bij het linksafslaan niet opmerkte.

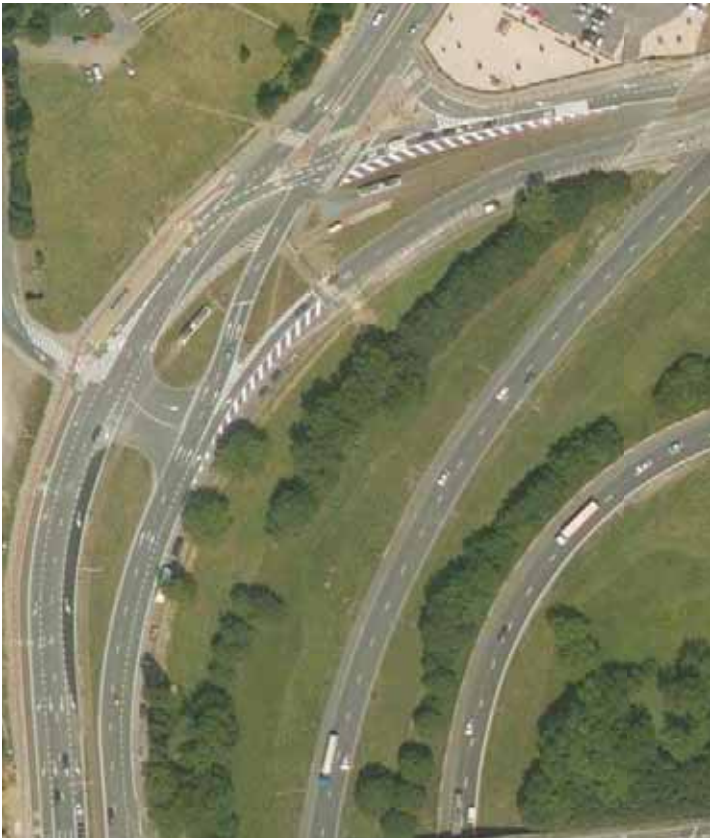
Kruispunt Turnhoutsebaan – Noordersingel

Er werd op het kruispunt 1 ongeval geregistreerd waarvan beide actoren bekend zijn. Het ongeval gebeurde tussen bus en tram en is te categoriseren als een kop-staartongeval waarbij de bus een noodstop moest uitvoeren en de achteropvolgende tram, wegens een langere remweg, de bus raakte.

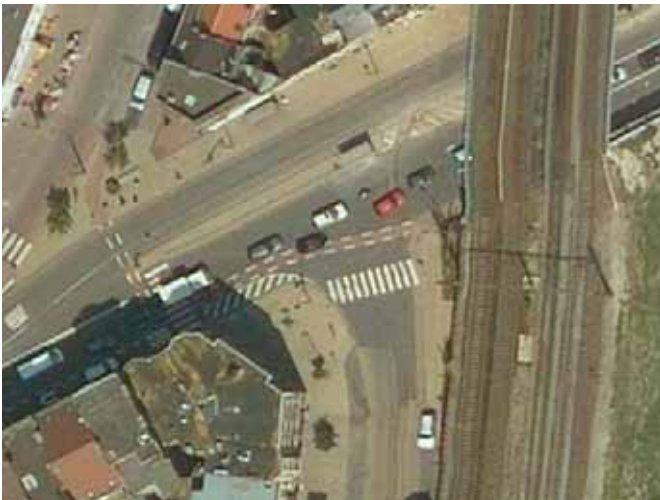
Kruispunt Turnhoutsebaan – Engelselei

Er werd op het kruispunt 1 ongeval geregistreerd waarvan beide actoren bekend zijn. Het ongeval gebeurde tussen tram en auto en is te categoriseren als een flankongeval waarbij een auto de tegemoetkomende tram raakte terwijl die de Engelselei probeerde op te rijden.

Het kruispunt zelf is een voorrangsgeregeld kruispunt en is niet voorzien van een verkeersregelinstantie.

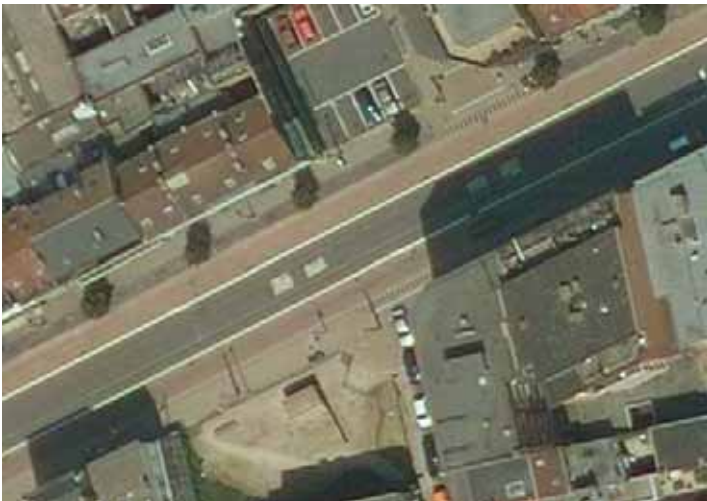
Kruispunt Turnhoutsebaan – Zegelstraat

Er werd op het kruispunt 1 ongeval geregistreerd waarvan beide actoren bekend zijn. Het ongeval gebeurde tussen tram en auto en is te categoriseren als een flankongeval waarbij een auto de tegemoetkomende tram raakte. De auto probeerde vanuit de Turnhoutsebaan de Zegelstraat in te rijden door middel van het kruisen van de VTBB en maakte bijgevolg een ongeoorloofde beweging.

Het kruispunt zelf is een voorrangsgeregeld kruispunt, waarbij de Zegelstraat is voorzien als rechts-in rechts-uit. Er is geen blokmarkering op de VTBB aangebracht ter hoogte van het kruispunt. Het is dus niet mogelijk de Zegelstraat in of uit te rijden en daarbij de VTBB over te steken.

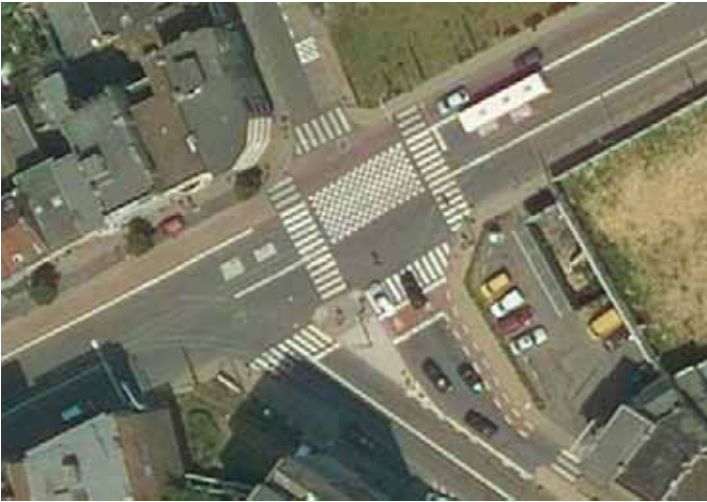
Kruispunt Turnhoutsebaan – Stenenbrug

Er werd op het kruispunt 1 ongeval geregistreerd waarvan beide actoren bekend zijn. Het ongeval gebeurde tussen tram en auto en is te categoriseren als een flankongeval waarbij een auto de achteropkomende tram raakte tijdens het linksafslaan. Het kruispunt zelf is een niet conflictvrij geregeld kruispunt. De tram dient dus in dezelfde groenfase als de auto's het kruispunt over te steken. Ter hoogte van het kruisingsvlak is blokmarkering voorzien.

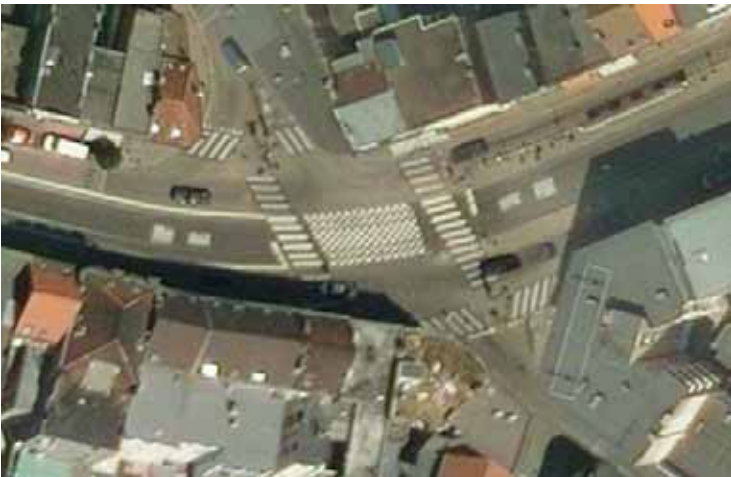
Kruispunt Turnhoutsebaan – Bothastraat

Er werden op het kruispunt 3 ongevallen geregistreerd waarvan beide actoren bekend zijn. 2 ongevallen zijn te categoriseren als flankongevallen en 1 ongeval betreft een overstekende voetganger. Het kruispunt zelf is een niet conflictvrij VRI-geregeld kruispunt. Hierdoor dienen tram en bus van dezelfde groenfase gebruik te maken als de auto's. Het kruisingsvlak is aangegeven door een blokmarkering. De overstekende voetganger negeerde het (rode) verkeerslicht en werd gegrepen door een bus.

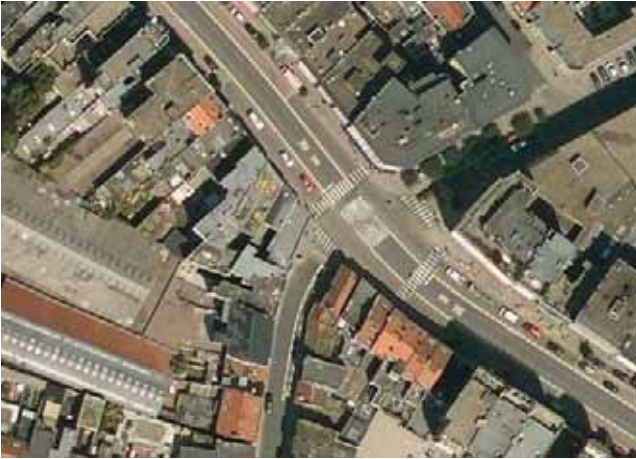
Kruispunt Turnhoutsebaan – Helmstraat

Op het kruispunt Turnhoutsebaan – Helmstraat werd 1 ongeval geregistreerd. Het betreft een ongeval tussen een achteropkomende bus en een linksafslaande auto en kan gecategoriseerd worden als een flankongeval. Het kruispunt zelf is een niet-conflictvrij VRI-geregeld kruispunt. Dit betekent dat tram en bus tijdens dezelfde groenfase als de auto's dienen over te steken.

Het kruisingsvlak is uitgevoerd met een blokmarkering.

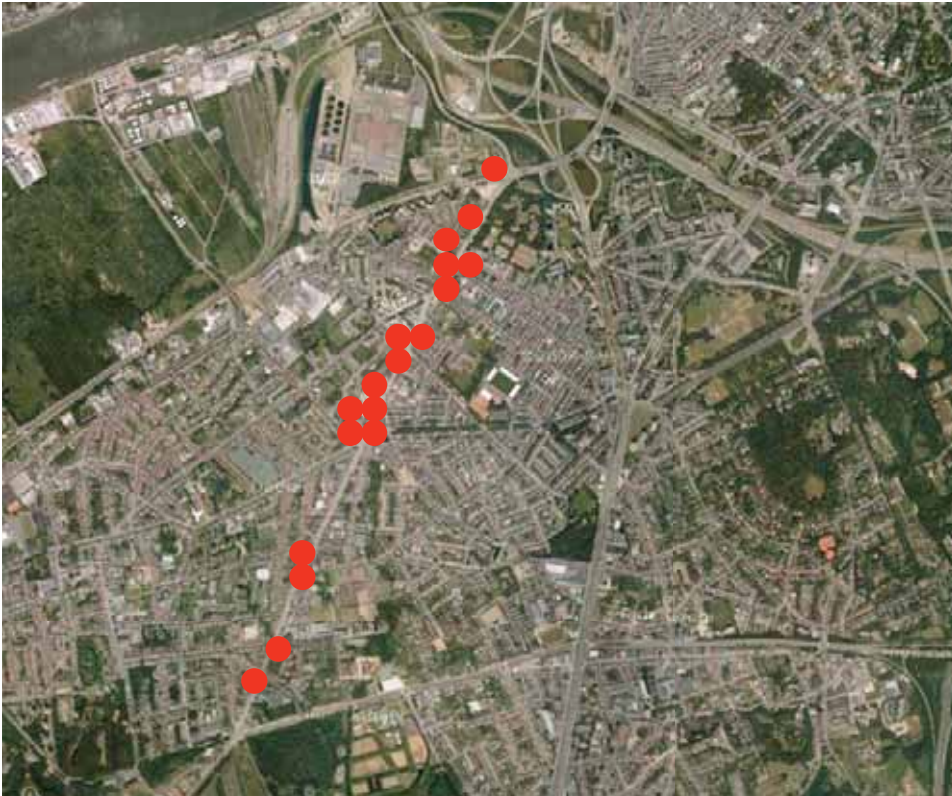
In de periode 2005 tot 2007 deden er zich 25 ongevallen voor op de Sint-Bernardsesteenweg. Hierbij waren er 14 flankaanrijdingen en bij 6 ongevallen was er een voetganger betrokken. De meeste flankaanrijdingen deden zich voor op de kruispunten met 7^{de} Olympiadelaan en de J. De Geyterstraat.

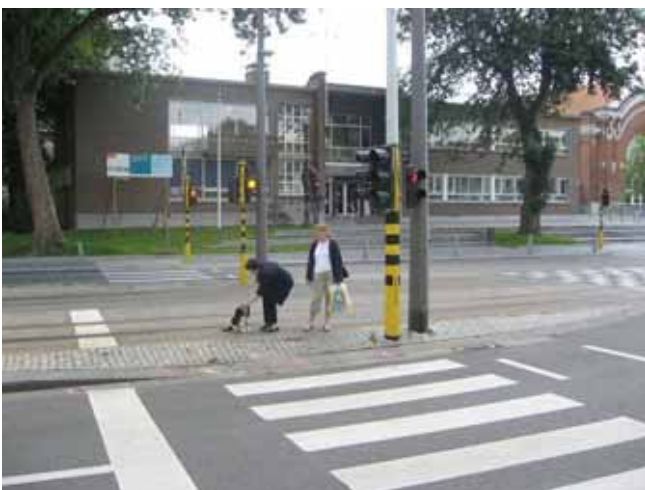
Geregelde voetgangersoversteek Sint Bernardsesteenweg

Op deze nieuw aangelegde oversteekplaats is er onvoldoende wachtruimte voorzien voor de voetgangers om te wachten op de volgende groenfase, mochten zij in één groenfase het kruispunt niet kunnen oversteken.

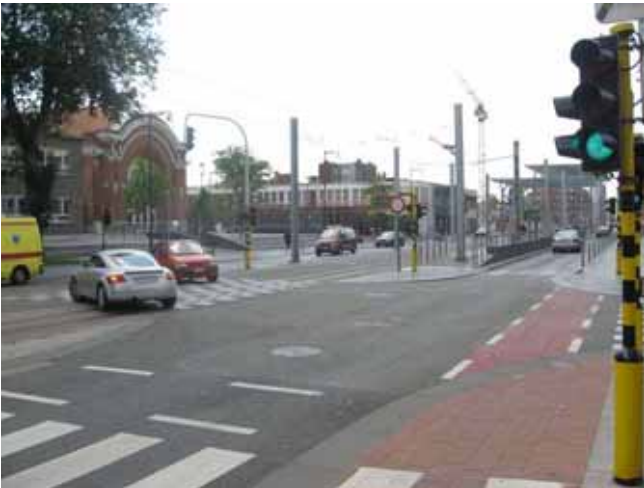
Verkeerslichtengeregeld kruispunt Sint Bernardsesteenweg

Op bovenstaande afbeelding is het duidelijk dat de verkeerslichtengeregelde kruispunten niet conflictvrij zijn geregeld. Dit betekent dat de auto tegelijkertijd met de tram in dezelfde groenfase dient links af te slaan of te keren.

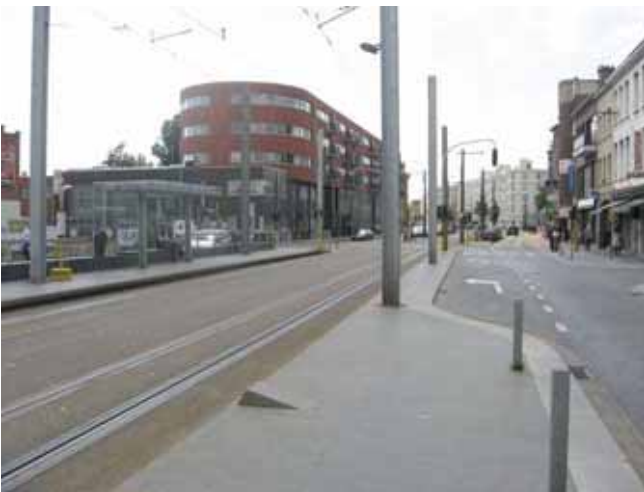
Halteplaats TIR

Op de halteplaats van TIR is geen voetgangersgeleiding voorzien om de voetgangers veilig langs de opstapplaats te leiden.

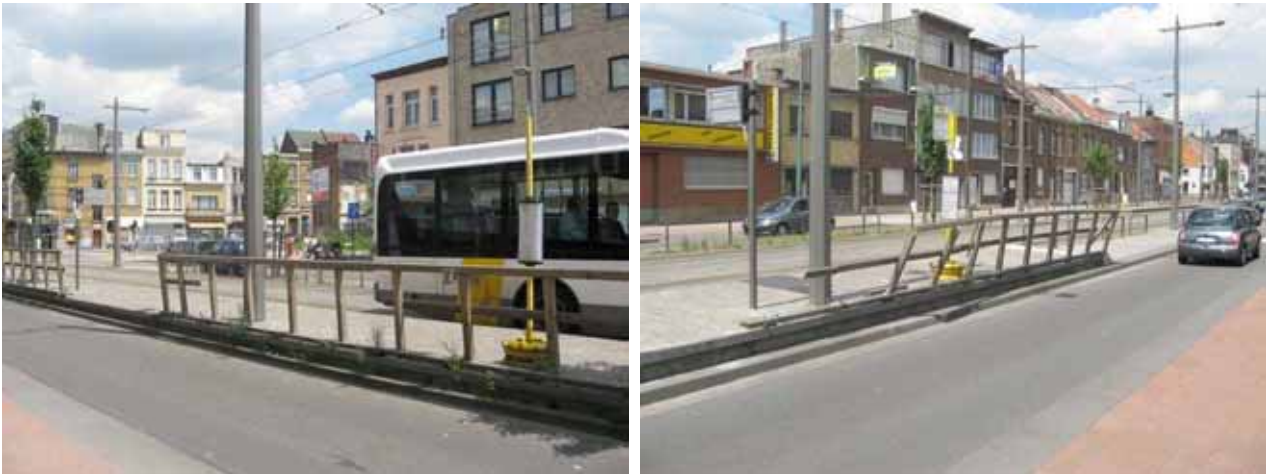
Voorlopige voorzieningen halteplaatsen

Op de meeste halteplaatsen langsheen de vrije tram- en busbaan zijn slechts voorlopige voorzieningen voorzien. De meeste ballustrades op de halteplaatsen zijn gemaakt van hout. Dit is geen duurzame oplossing. De meeste ballustrades zijn niet volledig, of verkeren in een slechte staat.
