Verkeersveiligheid op vrije tram- en busbanen

Opdrachtgever:
VLAAMSE OVERHEID -
DEPARTEMENT MOBILITEIT EN
OPENBARE WERKEN
Opdrachtnummer:
ABMV/07/VV/VTBB

Datum: Februari 2009

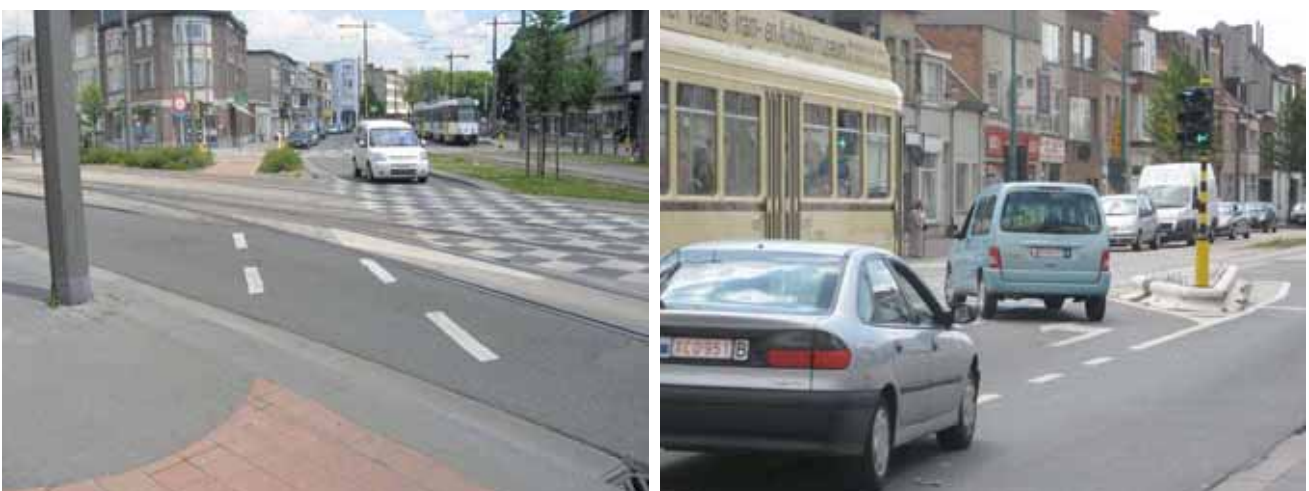
Kruispunt Sint-Bernardsesteenweg - Antwerpsesteenweg

Het kruispunt Sint Bernardsesteenweg – Antwerpsesteenweg wordt in deze case verder uitgewerkt. Dit kruispunt is onlogisch opgebouwd. Doorgaand verkeer op de Sint Bernardsesteenweg dient eerst rechts af te slaan op de Antwerpsesteenweg om vervolgens links af te slaan om haar weg op de Sint Bernardsesteenweg te vervolgen. Deze beweging wordt geregeld door een verkeerslichteninstallatie. De doorgaande tram op de Antwerpsesteenweg is hier echter het slachtoffer van en dient te wachten tot het autoverkeer het kruispunt ontruimd heeft. Het kruispunt is erg groot uitgelegd en onoverzichtelijk. Daarentegen zijn sommige ontwerpelementen erg krap uitgevoerd. Logische routes en duidelijke relaties, zowel voor auto's als voor langzaam verkeer, ontbreken.

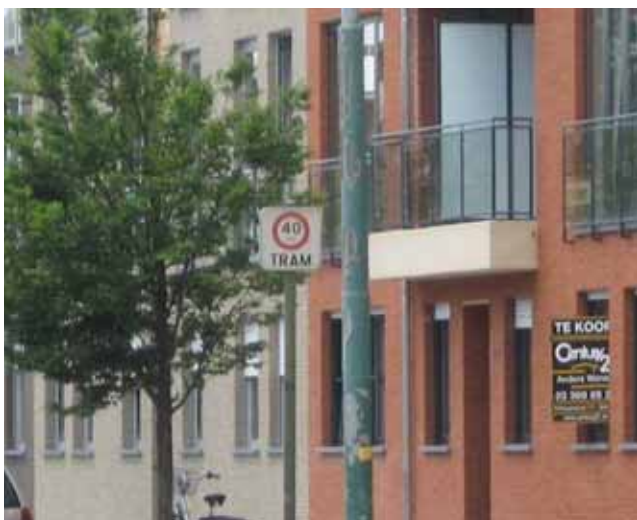
Snelheidsbeperking tram

Op de Sint Bernardsesteenweg, na het kruispunt met de Antwerpsesteenweg, is een snelheidsbeperking voor de tram voorzien.

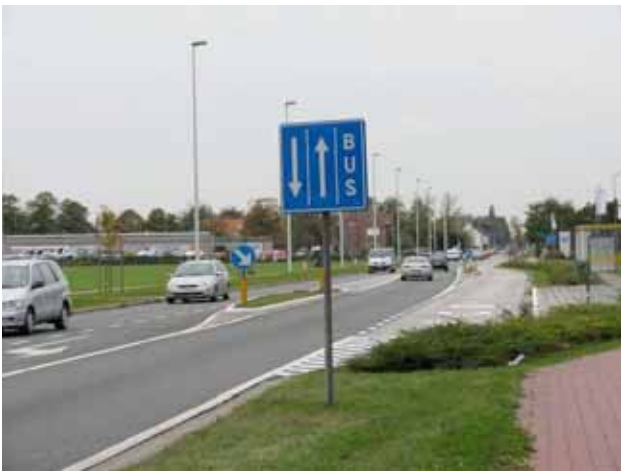
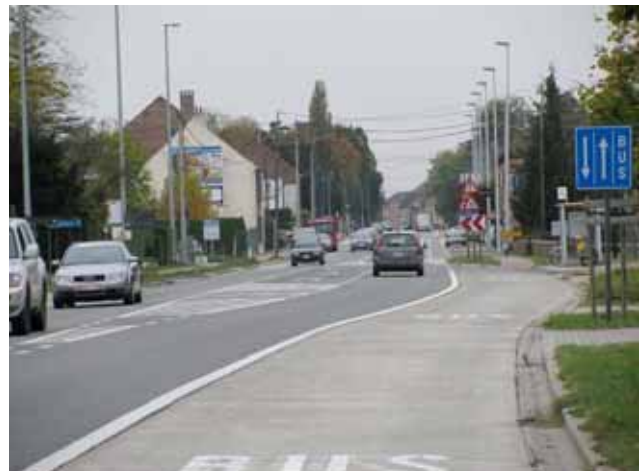
Begin busbaan

Einde busbaan

De busbaan richting Brussel heeft een lengte van 400 m. Zowel het begin als het einde valt samen met een bushalte. De afscheiding van de busbaan met de rijbaan is minimaal door het aanbrengen van een volle lijn. De busbaan is uitgevoerd in een ander materiaal (beton) dan de rijbaan. Dit maakt dat de busbaan goed herkenbaar is. Dit overzicht is ook behouden ter hoogte van de in- en uitrit d'leteren. Hier is duidelijk niet gekozen voor het aanbrengen van een dambordmarkering, enkel voor het aanbrengen van woord "BUS". Het verkeer dat de Brusselsesteenweg wenst op te rijden wordt door middel van de doorlopende goot erop gewezen om voorzichtig op te draaien.

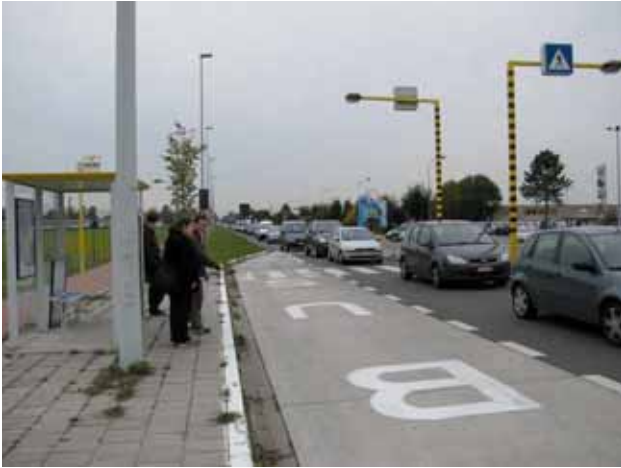
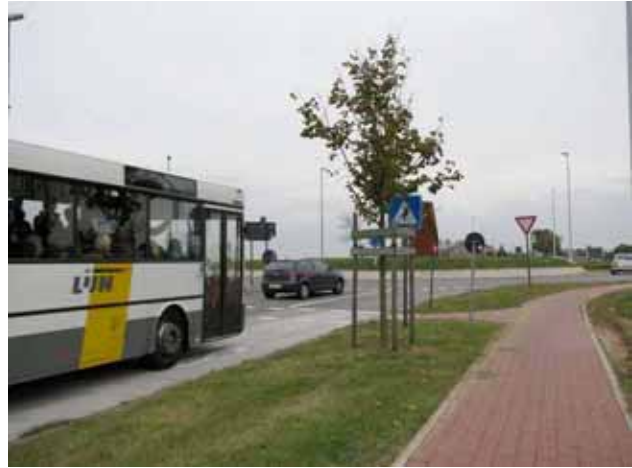
Deze busbaan is vanuit eenzelfde concept ontworpen als deze richting Brussel. De busbaan begint ter hoogte van de bushalte tot aan de rotonde met de Zavelstraat en is beperkt tot 300 m.

Begin Busbaan

Einde Busbaan

Door deze vrij korte afstand is de verleiding voor aanschuivende automobilisten om van de busbaan gebruik te maken beperkt. Een hardere afscheiding lijkt daarom momenteel niet noodzakelijk.

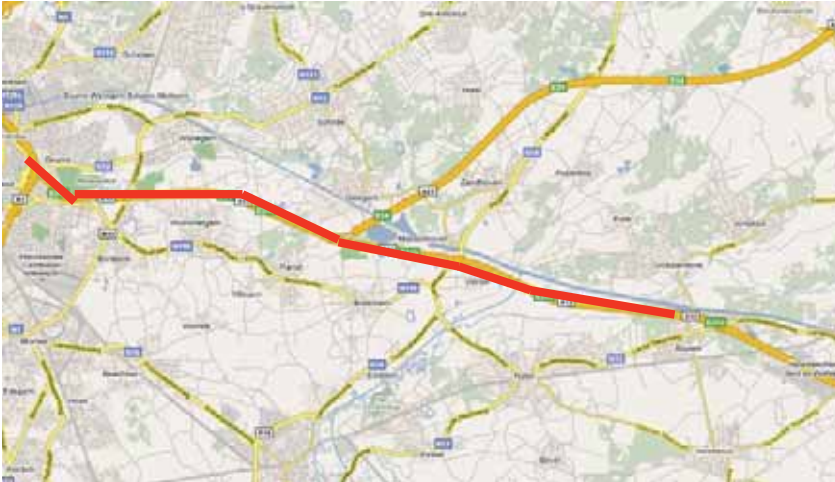
Situering case E313

Op bovenstaande figuur is de situering weergegeven van de vrije busbaan gelegen op de vluchtstrook van de E313, Lummen – Antwerpen. Er zijn 2 verschillende segmenten te onderscheiden. Het segment Antwerpen – Ranst betreft de feitelijke samenvoeging van de E313 en E34, met een profiel van 2x3 rijstroken + vluchtstrook. Het segment Ranst – Lummen is de feitelijke E313, met een profiel van 2x2 rijstroken + vluchtstrook. Ook op de E34 is voor de samenvoeging met de E313 dezelfde regeling geldig. Vanuit Antwerpen zijn er geen busbanen op de E313/E34.

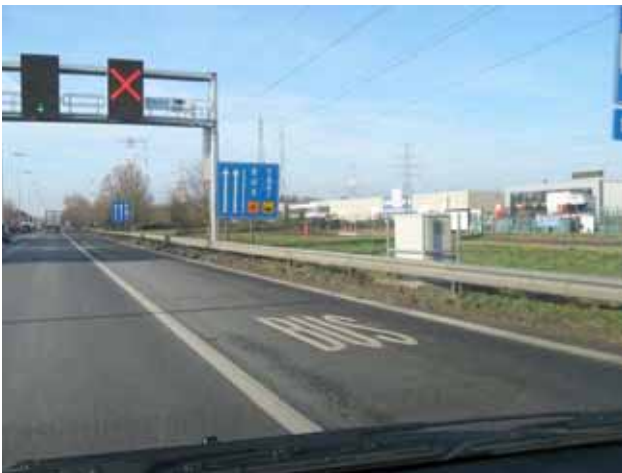
Ook taxi's en bussen ingezet in het kader van bedrijfs- en schoolvervoer kunnen indien nodig gebruik maken van deze regeling.

Aanduiding medegebruikers busbaan

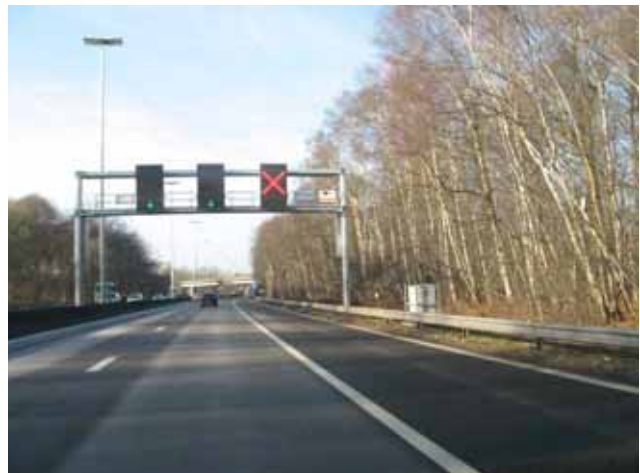
De busbaan wordt enkel gebruikt in geval van file. In dat geval kan de lijnbus gebruik maken van de vluchtstrook om stilstaand verkeer voorbij te rijden. Dit gebeurt met een snelheid van maximaal 50 km/u. In gevallen van druk maar rijdend verkeer kan de maximumsnelheid opgetrokken worden tot 70km/u. Indien er geen sprake is van congestie, dient de lijnbus gebruik te maken van de reguliere rijstroken. Dit alles wordt aangegeven door de matrixborden boven de rijstroken, bediend door het Vlaams Verkeerscentrum.

Aanduiding rijstroken via matrixborden

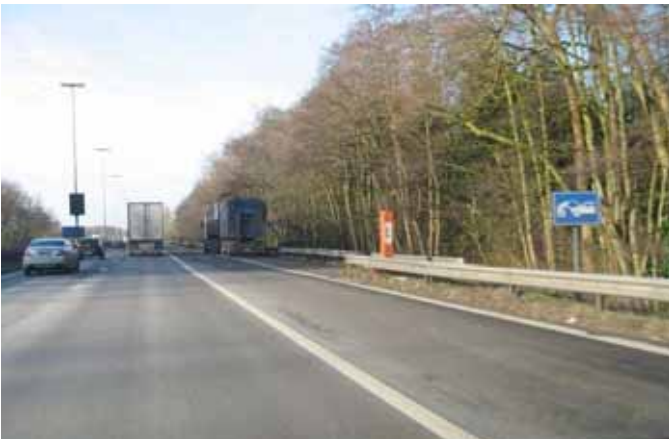
Tenslotte zijn er ook pechhavens voorzien langs de busbaan. Het gebruik hiervan is weergegeven op onderstaande foto.

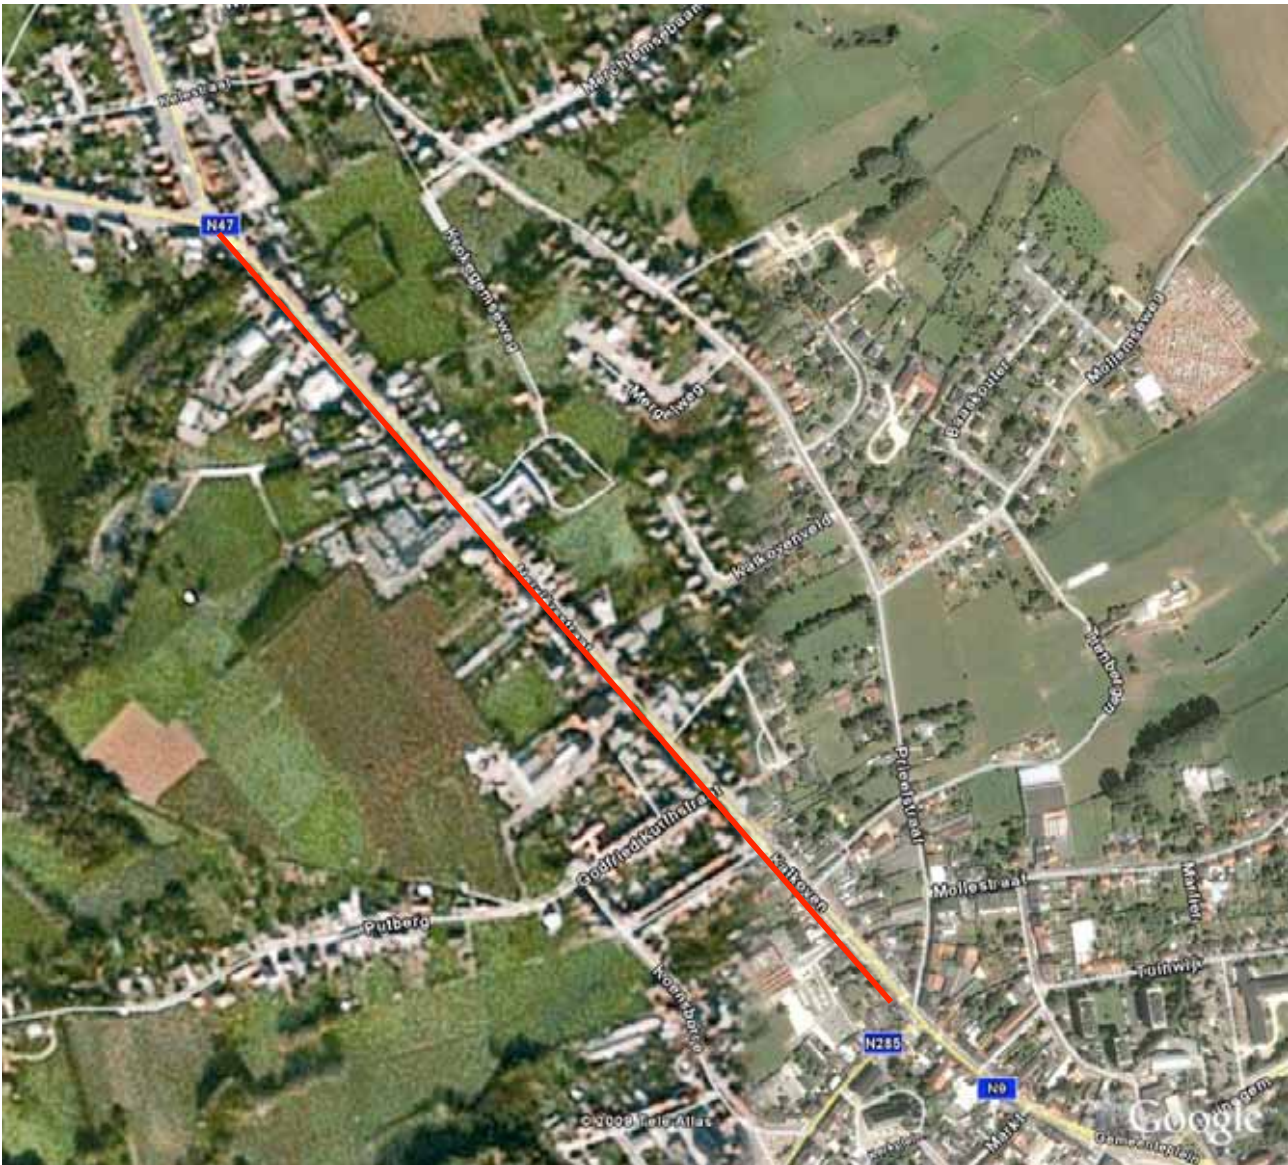
Op bovenstaande figuur is de situering weergegeven van de vrije busbaan gelegen op de N9 Kalkoven-Nerviërsstraat te Asse. Deze busbaan bevindt zich tussen de N285 (richting Ternat) en de splitsing van de N9 Gentsesteenweg (richting Aalst) en N47 Dendermondsesteenweg. De vrije busbaan bevindt zich richting Brussel en heeft een lengte van 1 km.

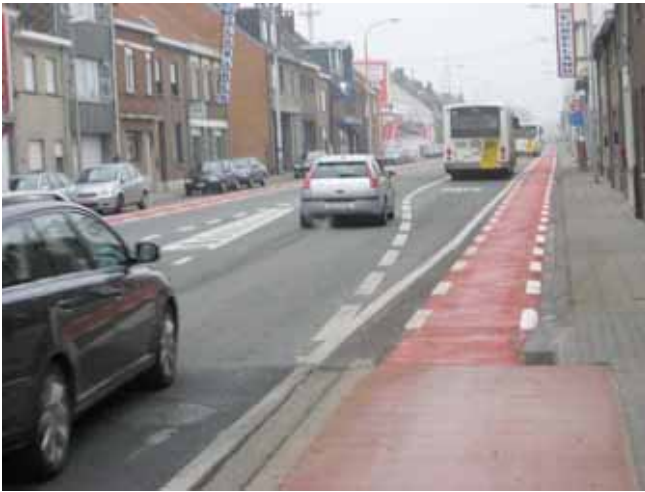
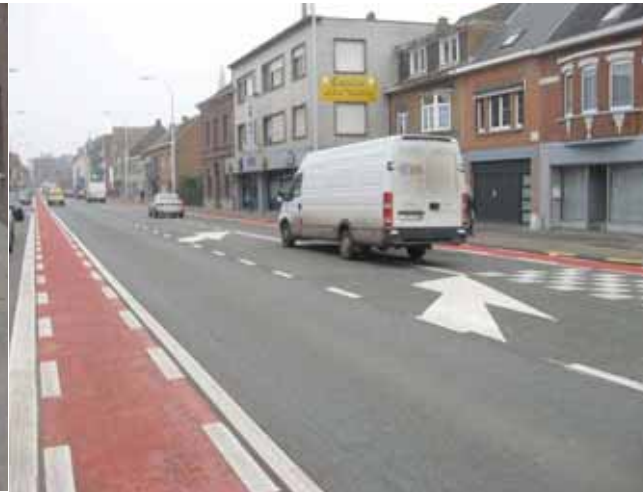
De busbaan is –naast bebording- aangeduid door middel van markeringen. Er wordt geen onderscheid gemaakt in materiaalkeuze. Het einde van de busbaan is onlogisch gemarkeerd. Verdrijvingspijlen manen de chauffeurs aan om rechts in te voegen, hoewel er samen met de verdrijvingspijlen nog een volle witte lijn gemarkeerd is. Er is sinds de aanleg van de busbaan 1 ongeval gebeurd ten gevolge van het invoegen.

Start busbaan

Einde busbaan

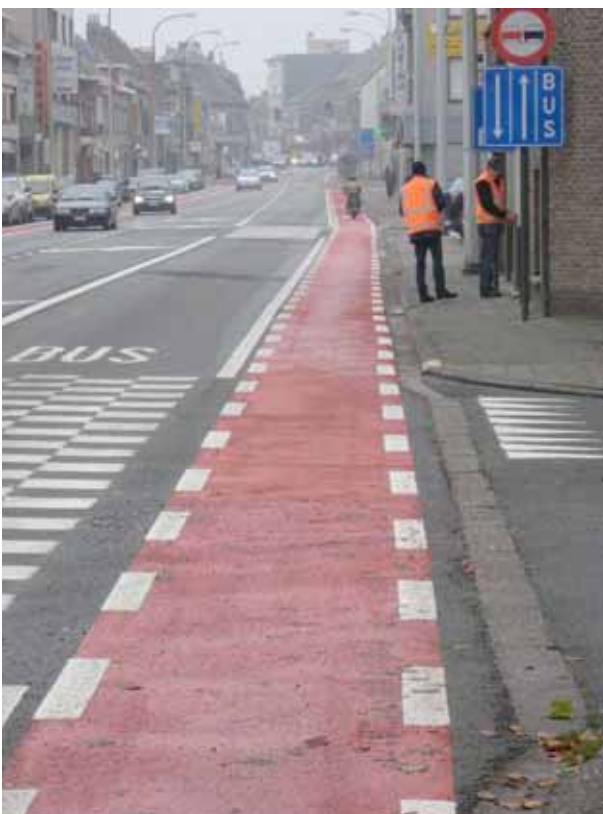
Busbaan ter hoogte van het kruispunt met G. Kurthstraat

Aan het kruispunt G. Kurthstraat wordt er gebruik gemaakt van dambordmarkeringen en het aanbrengen van het woord "BUS". Bij het uitrijden van deze straat worden de chauffeurs op een onlogische manier geleid. Ze dienen eerst de vrije tram-en busbaan

over te rijden om vervolgens onmiddellijk via verdrijvingspijlen en een volle witte lijn naar het einde van de busbaan geleid te worden.

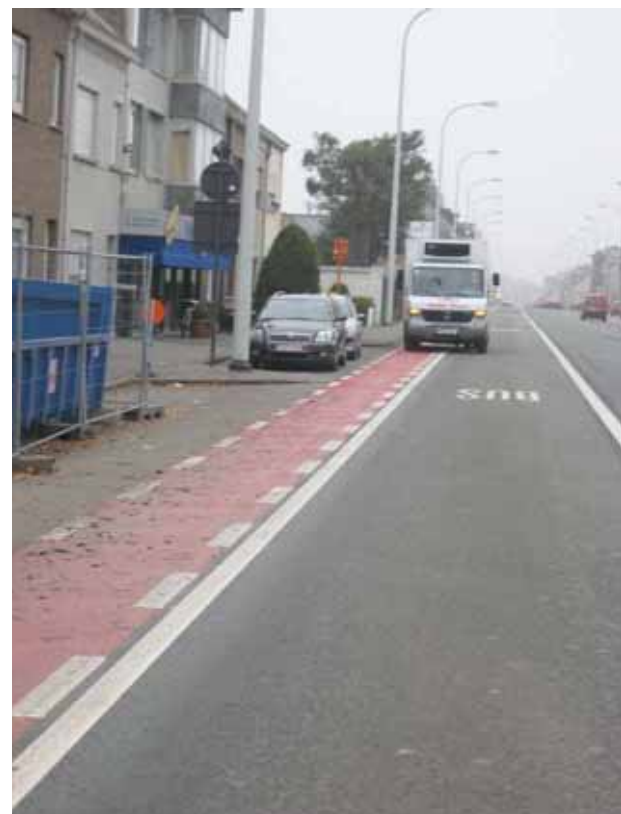
Laden en lossen langs busbaan

We merken op dat het parkeergebeuren langs dergelijke functies een belangrijk element is van het verkeersfunctioneren. Onderstaande foto is hiervan een illustratie: Voor het laden en lossen zag de vrachtwagenchauffeur zich genoodzaakt om uit te wijken naar het fietspad en de busbaan. Immers, de beschikbare parkeerplaatsen waren bezet of ingenomen door een werf.

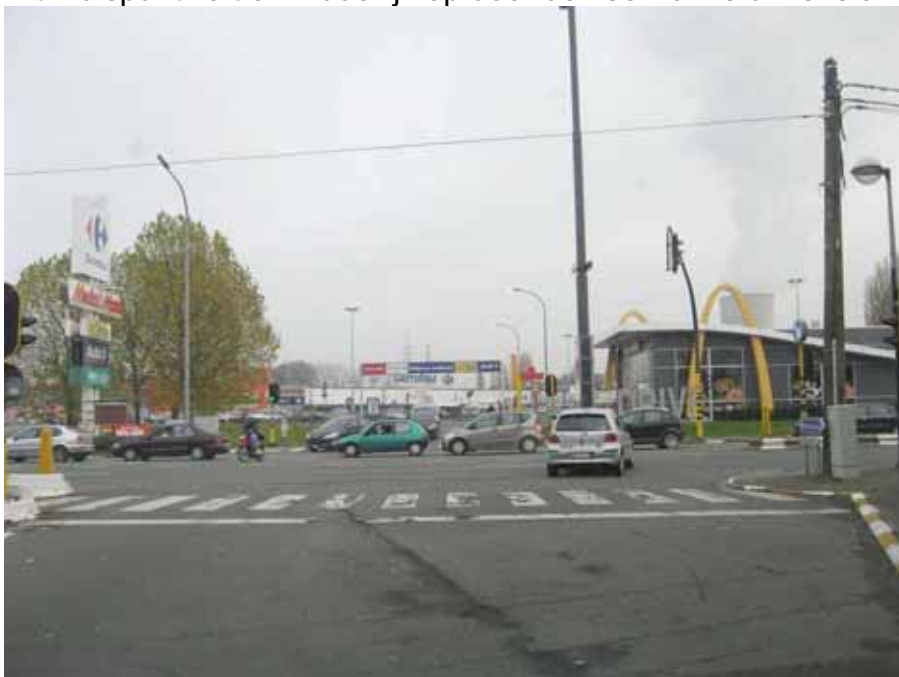
Dit kruispunt valt onmiddellijk op door de zeer ruime dimensionering van het kruispuntvlak.

Ter hoogte van dit kruispunt deden zich in de periode 2005-2006 15 ongevallen voor (met 21 lichtgekwetsten en 1 zwaargewonde). In 11 gevallen waren het linksafslaande voertuigen richting parking Carrefour die door een voertuig op de busstrook aangereden worden.

Linksafslaand of dwarsend verkeer passeert de rijstrook (met stilstaande auto's) om vervolgens aangereden te worden door gebruikers van de busbaan (bus, auto, bromfietsen, ...).

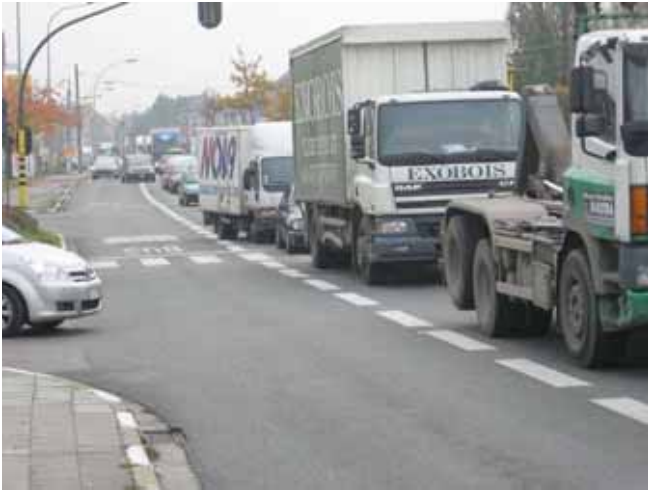
Waarneming op tijdstip X

Dit blijkt ook uit onderstaande waarneming. Linksafslaand verkeer dient de file te doorsnijden. De zichtafstand voor de linksaffer wordt door de file sterk gereduceerd.

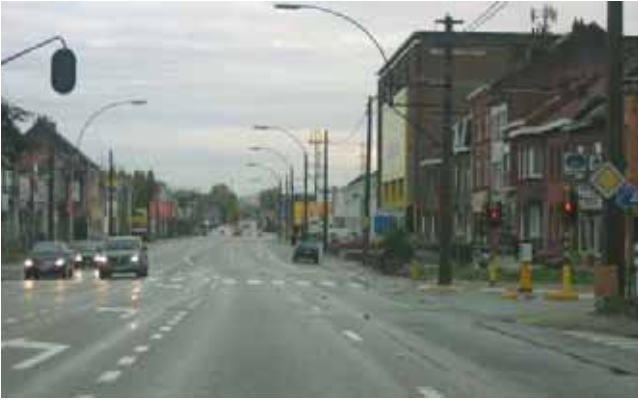
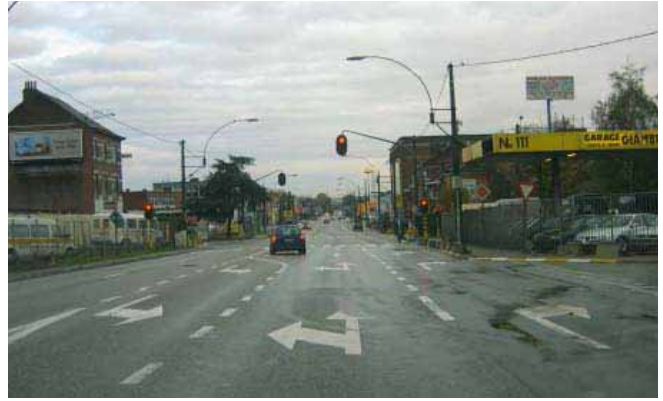
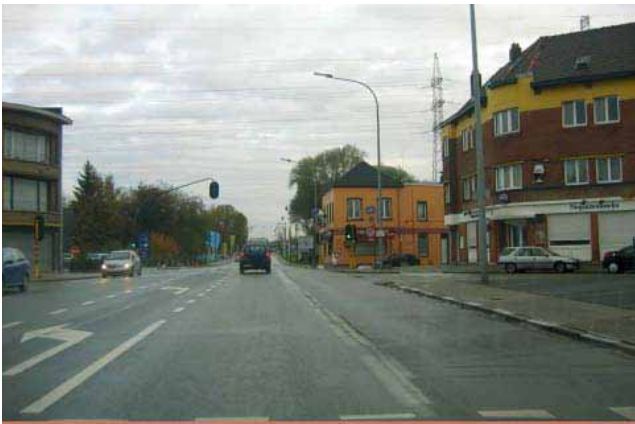
Kruispunt Bergensesteenweg- Van Cotthemstraat - E Ghijssstraat - Koning Albertstraat Kruispunt Bergensesteenweg-Groot Bijgaardenstraat

Op de overige kruispunten varieerde het aantal geregistreerde ongevallen van 2 tot 5. Telkens waren hier linksaffers betrokken die op de busbaan werden aangereden door gebruikers van de busbaan.

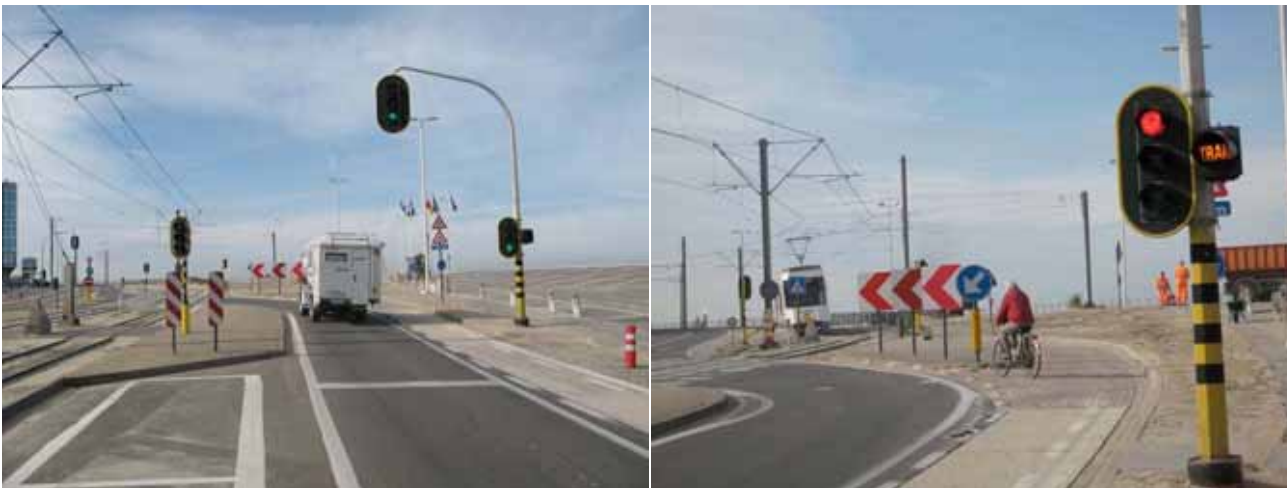
Overgang Kustram

De 2 bovenstaande foto's geven de overgang weer van een centraal gelegen trambaan naar een excentrisch gelegen trambaan. Deze overgang is gelegen tussen Mariakerke en Raversijde. Deze overgang is beveiligd met een VRI. Wanneer een tram de rijbaan wil oversteken springt het licht automatisch op rood en begint er een oranje waarschuwingslicht te knipperen. Daarnaast is het kruispunt duidelijk aangegeven, met de juiste keuze van bebording.

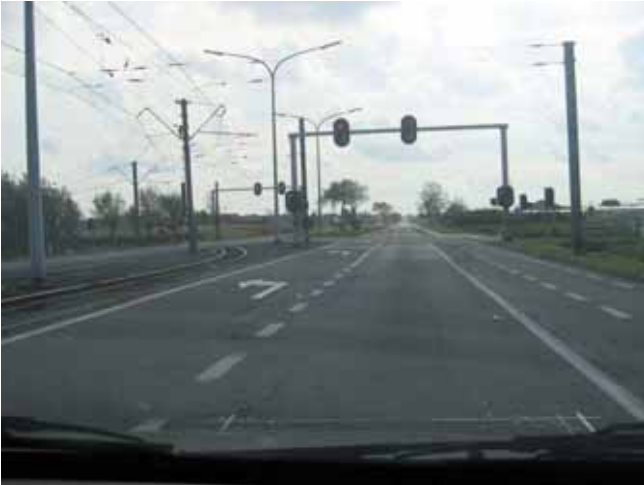
Overgang tram Westende

Op bovenstaande foto is de overgang weergegeven ter hoogte van Westende. De tram verlaat hier de route van de N34 en vervolgt zijn weg naar Westende en Lombardsijde. Deze overgang gebeurt op een kruispunt dat semi-conflictvrij is geregeld. De tram steekt het kruispunt over in dezelfde groenfase als de linksaffers. Op de N34 ligt de trambaan centraal. Op de kruisende weg, de Zeelaan, ligt de trambaan excentrisch. Hoewel de tram in een apart groenvenster, samen met het linksafslaande verkeer, conflictvrij het kruisingsvlak oprijdt, werd er toch 1 ongeval geregistreerd. Op het kruispunt wilde een voertuig keren en botste zo op de tram. Dit voertuig stond opgesteld op de linksafslagstrook en maakte dus gebruik van hetzelfde groenvenster als de tram.

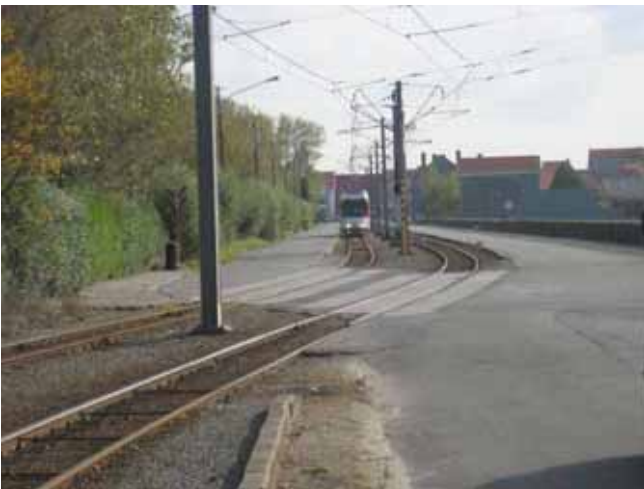
Overgang trambaan van centrale naar zijligging

Op bovenstaande foto wordt een overgang weergegeven van een excentrische naar een centraal gelegen trambaan. De overgang zelf is uitgerust met een waarschuwinginstallatie, die actief wordt als een tram de overgang nadert. Het kruisingsvlak is uitgevoerd met een blokmarkering. Deze blokmarkering wordt niet doorgetrokken over het gehele kruisingsvlak, maar enkel tot vlak naast de sporen.

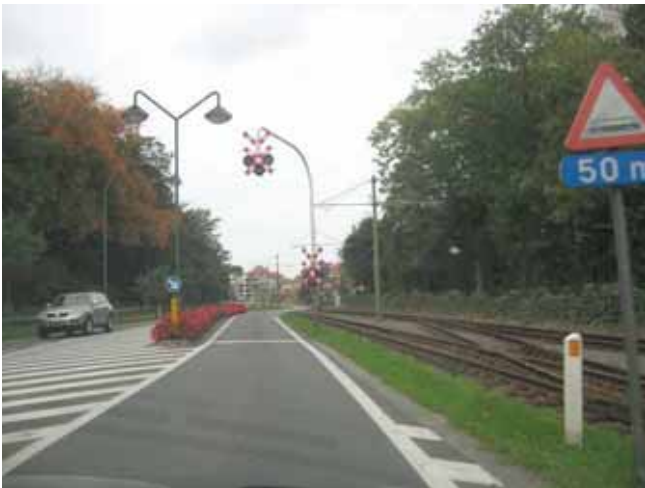
Overgang trambaan in De Panne

Bovenstaande foto geeft de situatie weer van een overgang van een rechts gelegen trambaan naar een centrale trambaan in De Panne. De overgang is beveiligd met een Sint Andrieskruis en lichten. Wanneer een tram de overgang nadert, springt het knipperende witte licht naar rood. De overgang is niet beveiligd met slagbomen. Het kruisingsvlak zelf is aangegeven met een dambordmarkering.

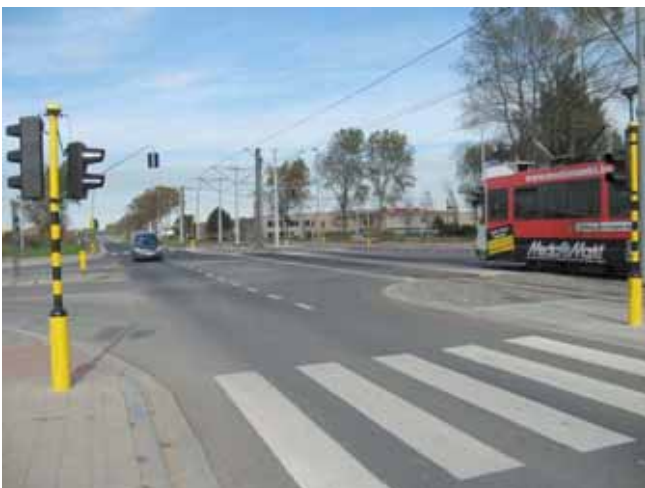
Overgang tram

Net zoals de overgang van de tram in Westende geeft bovenstaande figuur een overgang van een tram weer op een kruispunt. In tegenstelling gebeurt nu het kruisen van de rijbaan pas achter het kruispunt. Dit biedt als voordeel dat de tram gebruik kan maken van de groenvensters van het rechtdoorgaande verkeer om het kruispunt over te steken. Linksafslaand verkeer wordt conflictvrij geregeld. Achter het kruispunt wordt de overgang van de tram geregeld door een verkeersregelininstallatie.

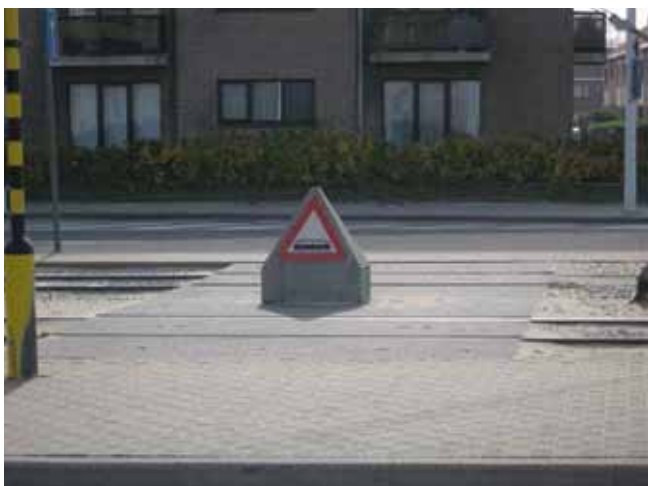
Voetgangersoversteek kusttram

Bovenstaande figuur laat een sobere voetgangersoversteek zien. De oversteek is niet geregeld door een verkeersregelinstallatie of waarschuwingslichten. Daarnaast is er geen bajonet aanwezig om voetgangers te geleiden. Op dit punt werden geen ongevallen geregistreerd.

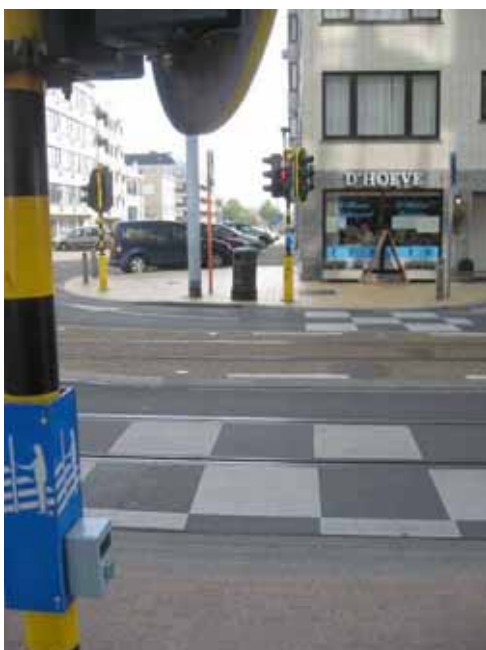
Voetgangersoversteek kusttram

Bovenstaande figuur laat een voetgangersoversteek zien bij een gecombineerde VTBB en gemengde bedding. De voetgangersoversteek op de gemengde bedding en de rijstrook voor autoverkeer is aangegeven met een dambordpatroon. Op de VTBB is geen markering aangebracht. De oversteek is beveiligd met lichten.

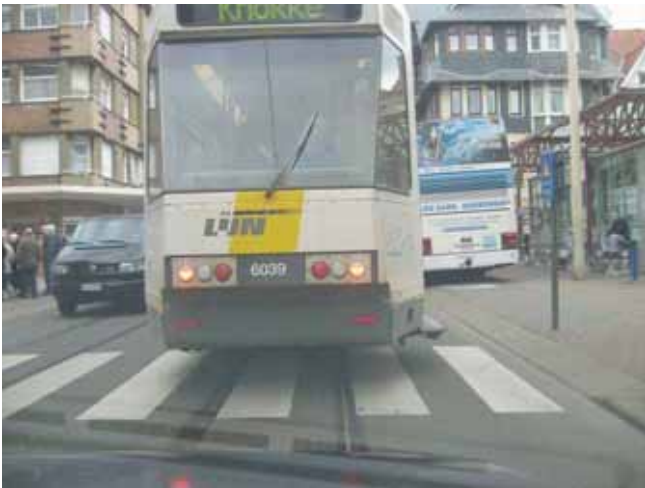
Voetgangersoversteek kusttram

Bovenstaande figuur toont een voetgangersoversteek over een gemengde bedding. De halte van de tram is te dicht bij deze oversteek gelegen. De afstand tussen halte en oversteek is niet voorzien op de lengte van de tram. Hierdoor staat een halterende tram altijd op de voetgangersoversteek.

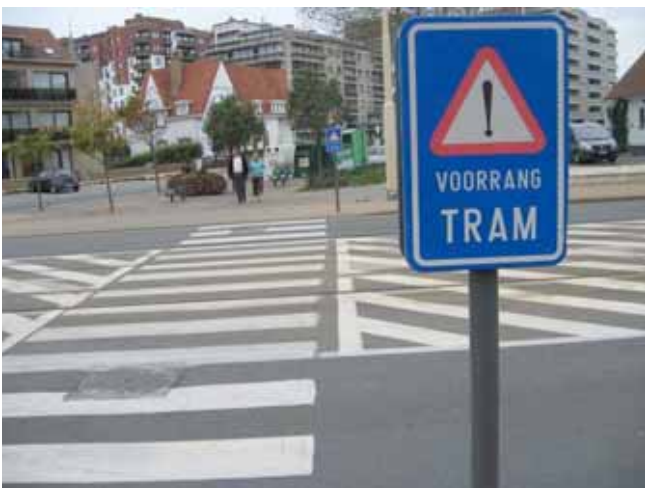
Voetgangersoversteek kusttram

Bovenstaande figuur toont een voetgangersoversteek ter hoogte van een VTBB. Deze VTBB is aangegeven door een verdrijvingsvlak. Ter hoogte van de voetgangersoversteek houdt de belijning van het verdrijvingsvlak op en wordt vervangen door een zebra. Deze situatie creëert een voorrangssituatie voor de voetganger ten opzichte van de tram. De oversteek is niet beveiligd met waarschuwingslichten of een verkeerslichtenregeling. Wel zijn er verkeersborden aanwezig die erop wijzen dat de tram voorrang heeft. Dit levert een discrepantie op tussen de feitelijke betekenis van een zebra en een VTBB. De bebording is dubbel uitgevoerd. Ook aan de overkant van de straat is dergelijke bebording aanwezig. Een bajonet voor het dirigeren van voetgangers is niet aanwezig.

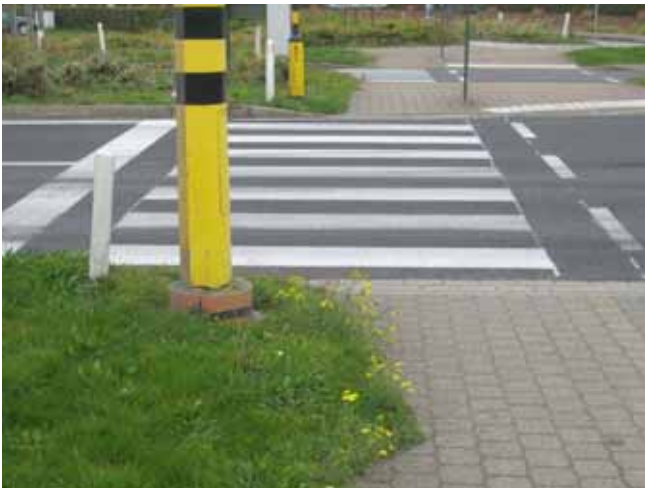
Voetgangersoversteek kusttram

Op bovenstaande voetgangersoversteek is te zien dat het voetpad, ook te smal is gedimensioneerd, in vergelijking met de minimumbreedte van een zebrapad. Het zebrapad wordt trouwens ook doorgetrokken over de VTBB zoals te zien is, achteraan op de foto.

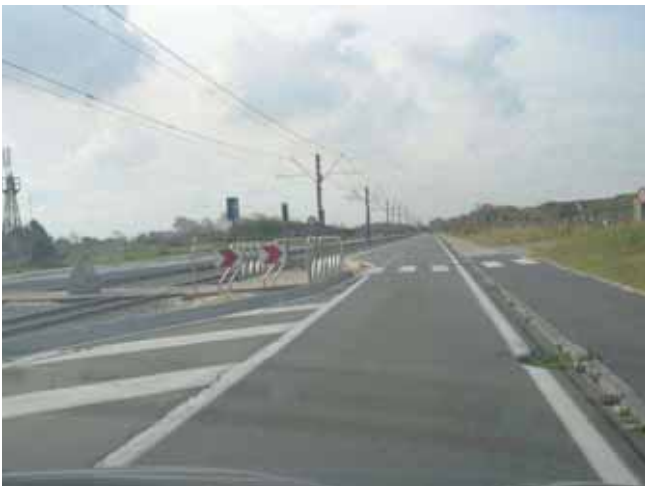
Voetgangersoversteek kusttram

Op bovenstaande figuur is een onbeveiligde voetgangersoversteek te zien, zonder verkeersregelinstallatie of waarschuwingslichten. De oversteek is uitgevoerd als een bajonet. Om de benodigde ruimte te voorzien werd een rijstrook ingenomen op de Koninklijke baan. De oversteek is sober, en zeker degelijk uitgevoerd. In het midden van de oversteek staat een betonnen obstakel dat aangeeft dat men een VTBB oversteekt.

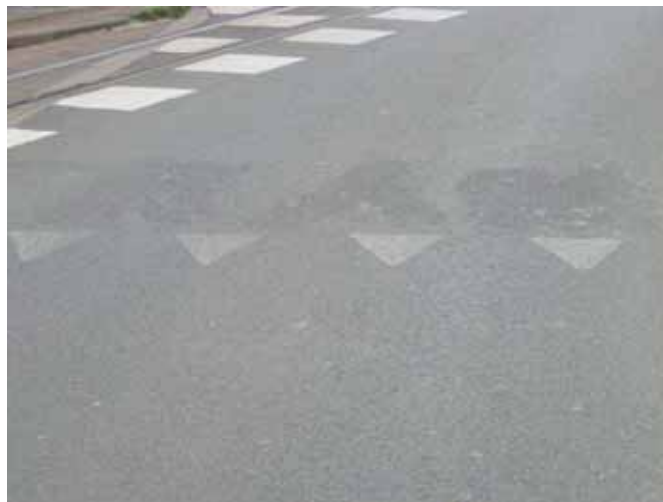
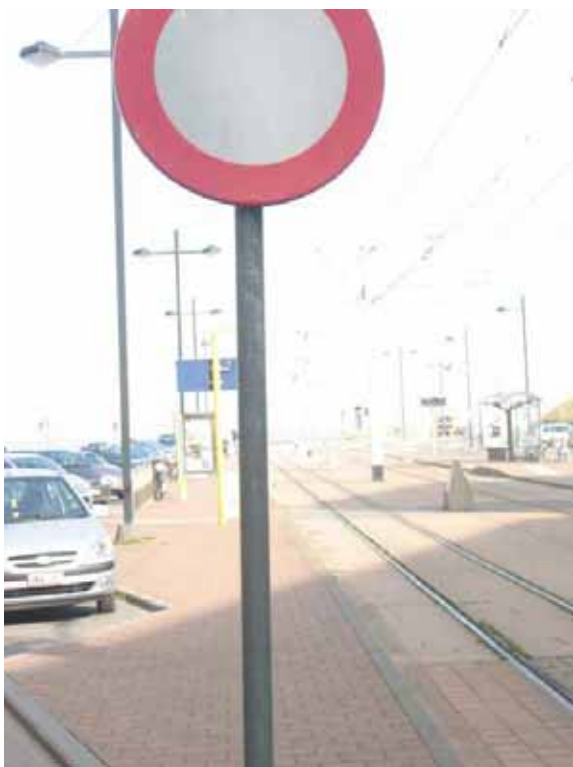
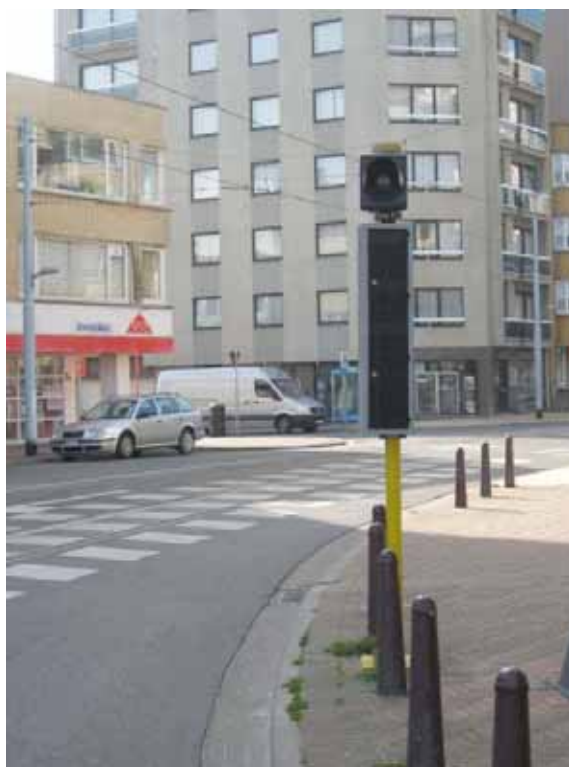
Overgang Kustram

Bovenstaande 3 foto's geven de overgang tussen een vrijliggende trambaan en een gemengd systeem weer te Middelkerke. Auto's dienen voorrang te geven op de tram, wanneer deze het gemengde systeem binnenrijdt. Dit wordt aangegeven door haaiantanden als wegmarkering. Auto's worden er tevens op geattendeerd wanneer er een tram in aantocht is door een waarschuwingssysteem. De overgang van een gescheiden naar een gemengd systeem en het kruisingsvlak tussen tram- en wegverkeer wordt op het wegdek zelf aangegeven door een dambordmarkering. Het gescheiden verkeerssysteem wordt door middel van bebording weergegeven voor het autoverkeer.

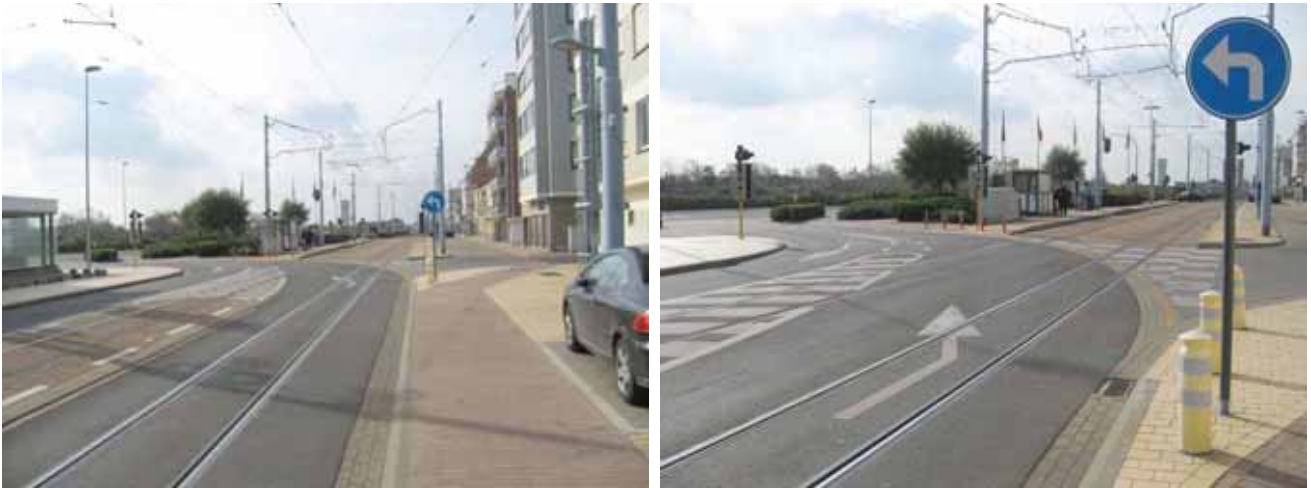
Overgang Kustram

Op bovenstaande 2 foto's wordt de overgang weergegeven tussen een deels gemengd, deels gescheiden systeem naar een volledig gescheiden systeem. De overgang tussen de 2 gebeurt voor de gescheiden richting door middel van een verdrijvingsvlak. De doorgaande autoroute wordt door middel van bebording geleid. Er is geen markering voorzien. Waarschuwingslichten zijn achter het kruispunt geplaatst. De dwarsende autorichting wordt deels aangegeven door de dambordmarkering. Deze richting is wel voorzien van waarschuwingslichten.

Voor beide systemen is een verschillende soort van wegdek gebruikt.

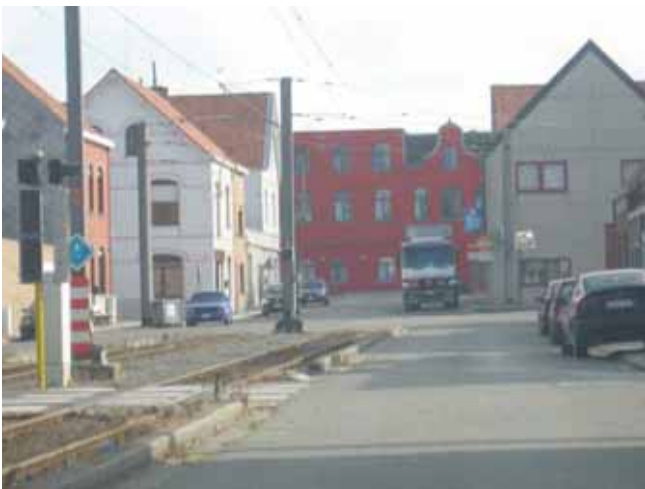
Overgang Kustram

Op bovenstaande foto is de overgang te zien van een gescheiden naar een gemengd systeem. Deze overgang gebeurt erg abrupt. Er is geen bebording aangebracht, noch waarschuwingslichten of wegmarkering. De overgang is echter wel duidelijk door het verschil in bedding.

Vooraan op de foto is een kruispunt merkbaar. Het kruisingsvlak is aangegeven door dambordmarkering. Het is tevens beveiligd met waarschuwingslichten.

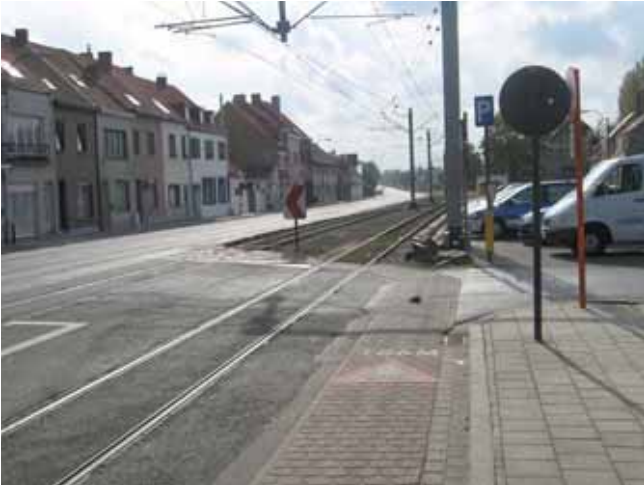
Overgang Kustram

Op bovenstaande foto is de overgang te zien van een deels gescheiden, deels gemengd systeem naar een volledig gescheiden systeem. Het deels gescheiden systeem is aangegeven door belijning aan de randen ervan op het wegdek. Het verkeer komende van het gemengde systeem wordt door een wit-rode pijl aangemaand af te slaan. Kruisend verkeer komende vanuit een zijtak wordt door middel van een voorrangsbord en haaiantanden op het wegdek geattendeerd op de situatie. Er is geen dambordpatroon voorzien.

Fietsers worden door markering op het fietspad geattendeerd op de situatie. Het verschil in wegdek tussen beide systemen maakt de situatie wel duidelijk.

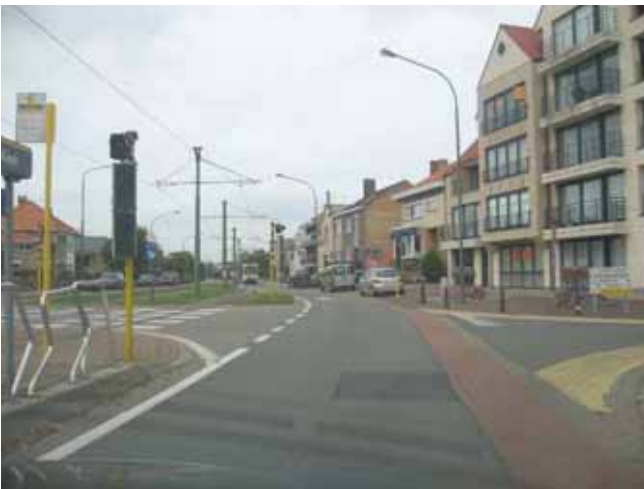
Overgang Kustram

Op bovenstaande foto is een overgang te zien tussen een volledig gescheiden systeem naar een deels gemengd, deel gescheiden systeem. De tram verlaat de centrale bedding om zich te mengen met het autoverkeer. Dit is aangegeven door een wegmarkering: een rood omrande driehoek met een tram. Het kruisingsvlak is echter niet aangegeven door een dambordmarkering of waarschuwingslichten.

Op de voorgrond is een kruispunt te zien. Het kruispunt is voorzien van waarschuwingslichten en dambordmarkering.

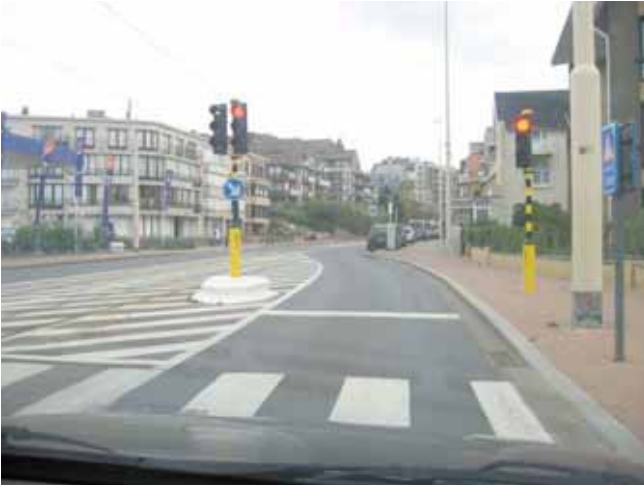
Overgang Kustram

Op bovenstaande foto is de overgang te zien tussen een volledig gescheiden systeem en een gemengd systeem. Deze overgang wordt geregeld door een toeritdosering. Wanneer de tram de overgang nadert, springt het licht op rood en dienen auto's een tijdje te wachten tot het licht terug op groen springt. Hierdoor is een betere doorstroming van de tram mogelijk.

De gescheiden trambaan is aangegeven door een verdrijingsvlak. Ter hoogte van de toeritdosering is een zebrapad aangelegd. Ter hoogte van het zebrapad wordt het verdrijingsvlak onderbroken ten voordele van het zebrapad.

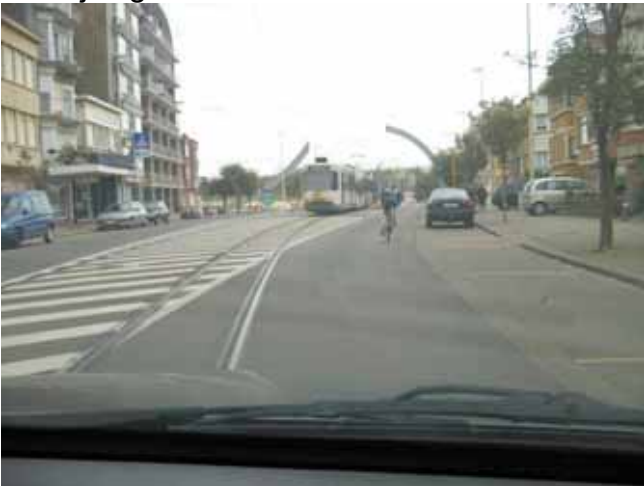
Overgang Kustram

Op bovenstaande foto is de overgang te zien tussen een volledig gemengd systeem en een volledig gescheiden systeem. De overgang wordt aangegeven door een verdrijingsvlak.

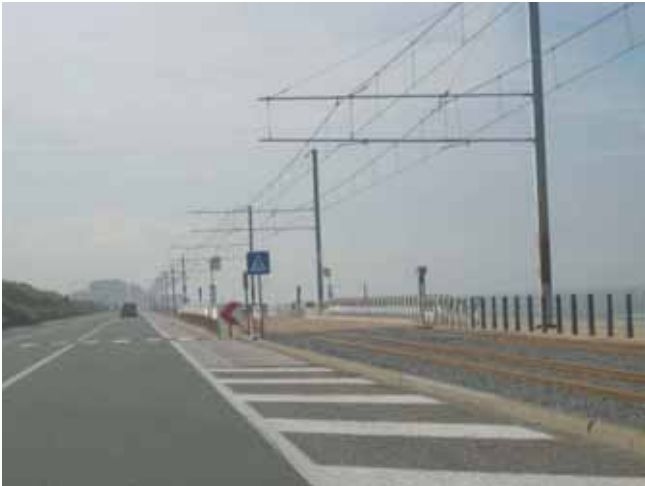
Halteplaats Kusttram

Op bovenstaande figuur is een halte langsheen de Belgische Kust te zien en is excentrisch gelegen langsheen de Koninklijke Baan. De halte is sober uitgevoerd. Aansluitend op de halte is een zebrapad voorzien op de Koninklijke Baan. De voetgangers worden via een bajonet het perron opgeleid. Het haltevlak is verhard zodat over de gehele halte voetgangers kunnen oversteken.

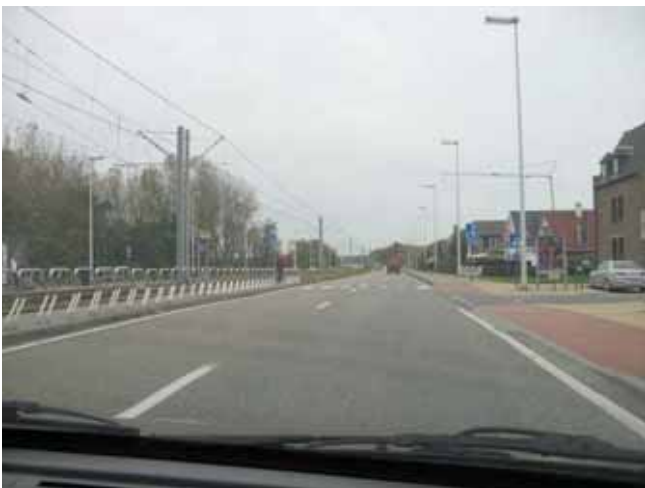
Halteplaats Kusttram

Op bovenstaande figuur is een halte voorgesteld op een centraal gelegen segment van de Kusttram. De halte is sober uitgevoerd. Aansluitend op de halte is een zebrapad voorzien over de Koninklijke Baan. De voetgangers worden via een bajonet het perron opgeleid. Bij deze halte is het haltevlak niet verhard, maar is er een oversteek voorzien, zodat overstekers gekanaliseerd de trambaan kunnen oversteken.

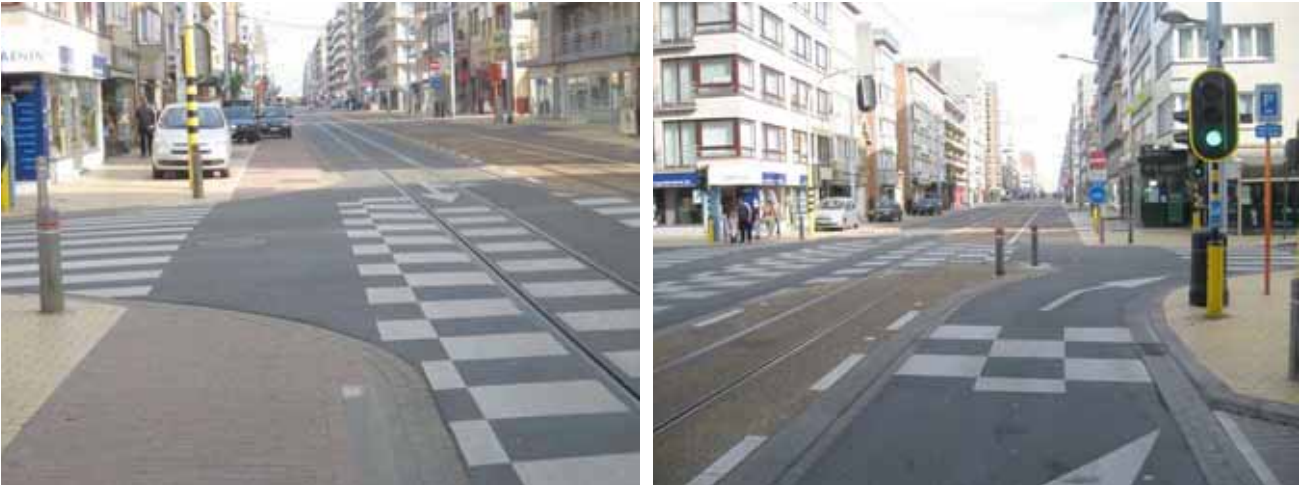
Kruispunt Kustram

Bovenstaande foto toont een kruispunt met een deels vrijliggende trambaan. Het kruispunt is beveiligd met een verkeersregelinstantie. Het kruisingsvlak met de tram in gemengde bedding is gemarkeerd met een dambordmarkering. Ook het kruisingsvlak met de tram in vrije bedding is gemarkeerd met een dambordpatroon. Daarnaast dient opgemerkt te worden dat de voetgangersoversteek niet voorzien is van een zebepad, maar tevens ook is uitgevoerd met een dambordmarkering, die niet is doorgetrokken tot op de trambaan in vrije bedding.

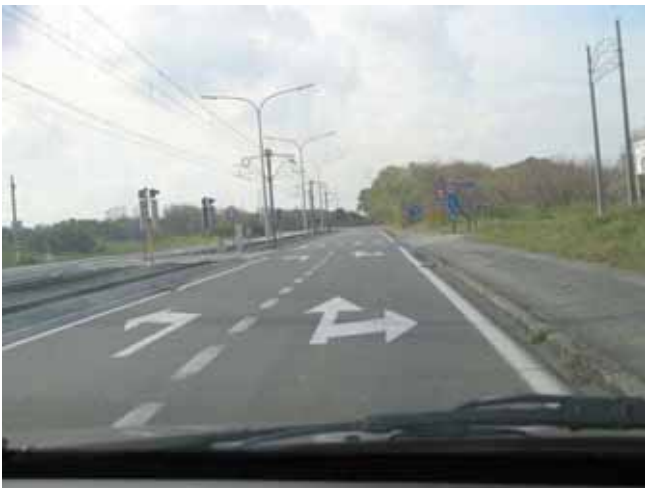
Kruispunt Kustram

Op bovenstaande figuur is een kruispunt weergegeven dat niet beveiligd is met een verkeersregelinstantie. Het kruisingsvlak is gemarkeerd met een dambordpatroon. Het kruispunt zelf is beveiligd met een waarschuwinginstallatie. Wanneer een tram nadert springen de waarschuwinglichten met de boodschap 'tram' op. De voetgangersoversteek is niet voorzien van een bajonet. Wel is er een betonnen piramide aanwezig met de aanduiding van een kruisende tram.

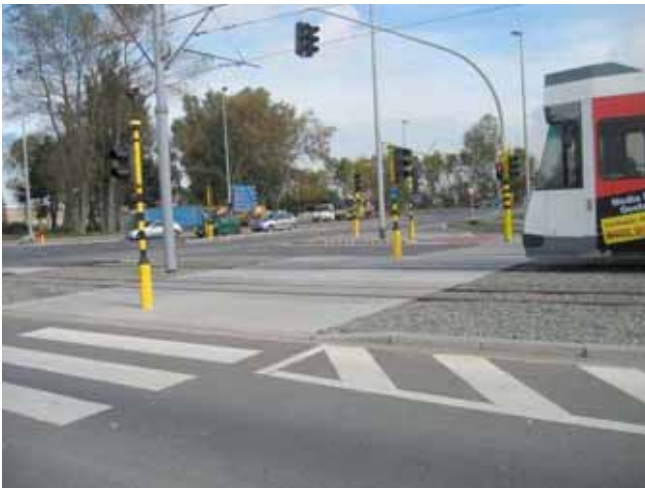
Kruispunt Kusttram

Op bovenstaande figuur is een kruispunt weergegeven dat beveiligd is met een verkeersregelininstallatie. Het kruispunt is bovendien conflictvrij geregeld. Voor voetgangers zijn zebra's voorzien. Echter, bij het oversteken van de trambaan zijn deze niet doorgetrokken. De tram heeft hier dus, ook in markering, ten allen tijde voorrang op de voetganger.
