Verkeersveiligheid op vrije tram- en busbanen

Opdrachtgever:
VLAAMSE OVERHEID -
DEPARTEMENT MOBILITEIT EN
OPENBARE WERKEN
Opdrachtnummer:
ABMV/07/VV/VTBB

Datum: Februari 2009

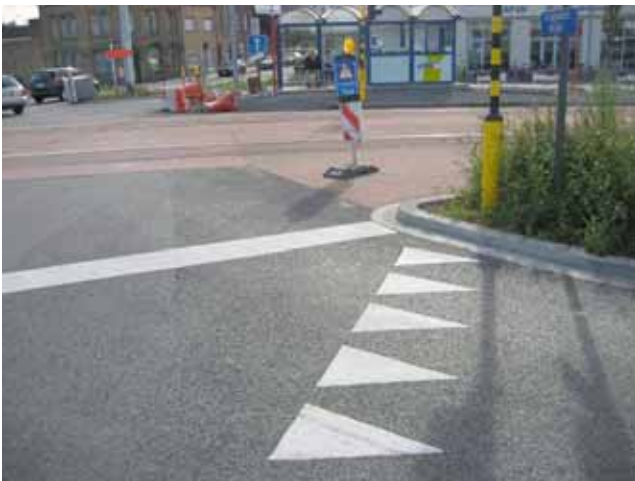
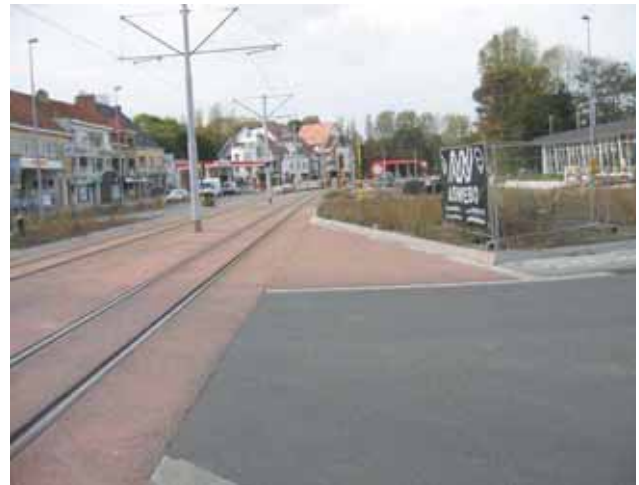
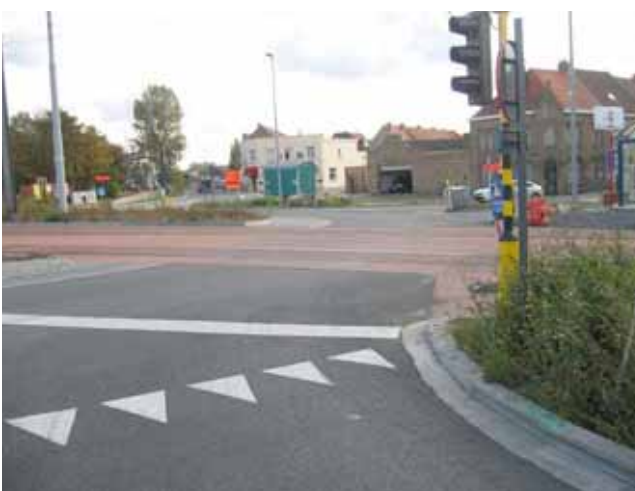
Bovenstaande 3 foto's zijn weergaven van dezelfde rotonde in aanbouw te Nieuwpoort. De rotonde dient beveiligd te worden met een verkeersregelininstallatie. Verkeer komende

vanuit de parallellopende tak met de trambaan dient voorrang te geven aan het verkeer op de rotonde. Echter, de geplaatste lantaarns zijn niet duidelijk zichtbaar voor het verkeer komende van die tak. De trambaan zelf is uitgevoerd in een rode asfaltbeton. Op het kruispuntvlak zijn geen dambordmarkeringen aangebracht.

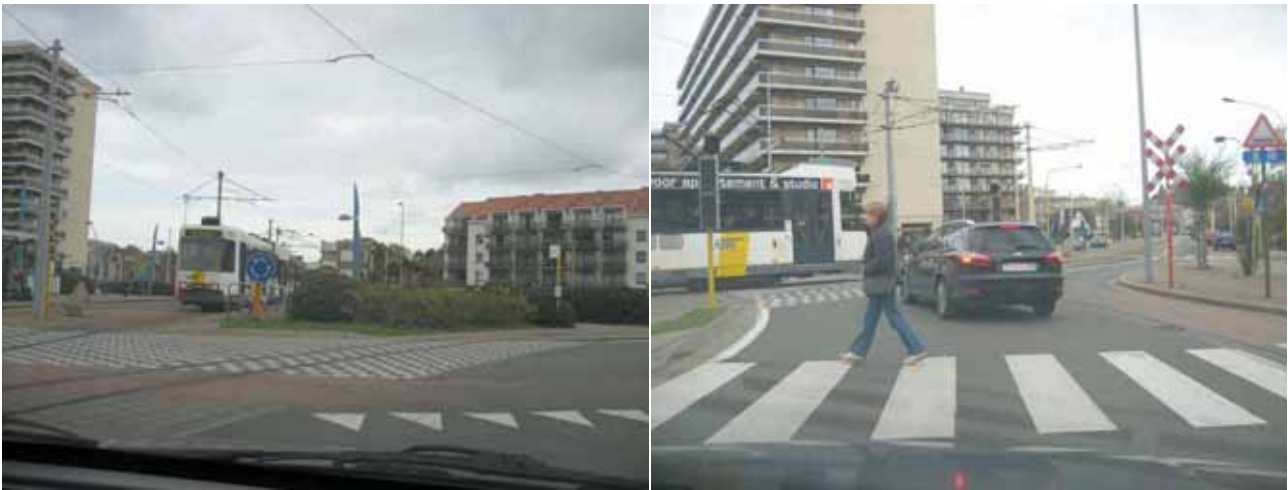
Kruispunt Kustram

Op bovenstaande 2 foto's is een kruispunt te zien dat uitgevoerd is als een rotonde in De Panne. Vlak voor het kruispunt kan de tram rechts af slaan richting remise. De rotonde zelf is niet beveiligd met een verkeersregelininstallatie. Het kruisingsvlak is gemarkeerd met een dambordpatroon, dat in tegenstelling tot eerdere dambordpatronen uit kleinere vierkantjes bestaat. Bij het kruisen van de trambanen is er op de rotonde een St. Andrieskruis aangebracht. Er zijn geen waarschuwingslichten aangebracht.

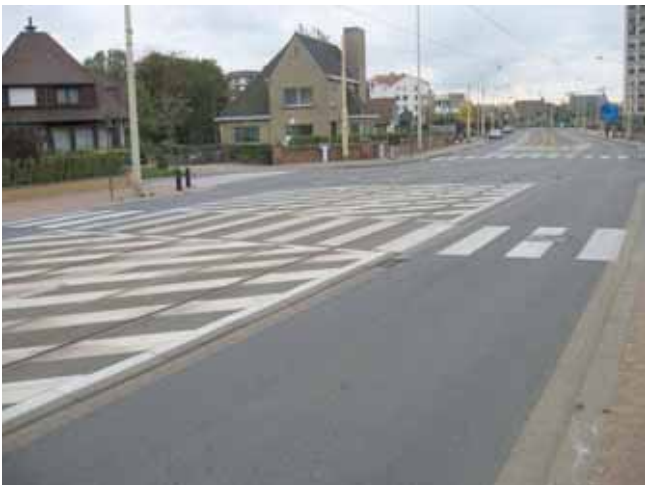
Kruispunt Kustram

Op bovenstaande foto is een kruispunt weergegeven dat niet is voorzien van een verkeersregelininstallatie of waarschuwingslichten. De trambaan is aan de ene zijde van het kruispunt gemarkeerd door een verdrijvingsvlak. Aan de overkant van het kruispunt is er wel een vrije bedding voorzien maar wordt de overgang tussen die vrije bedding en het kruisingsvlak aangegeven door een verdrijvingsvlak. Ter hoogte van de voetgangersoversteek is het zebepad doorgetrokken over de tram in vrije bedding.

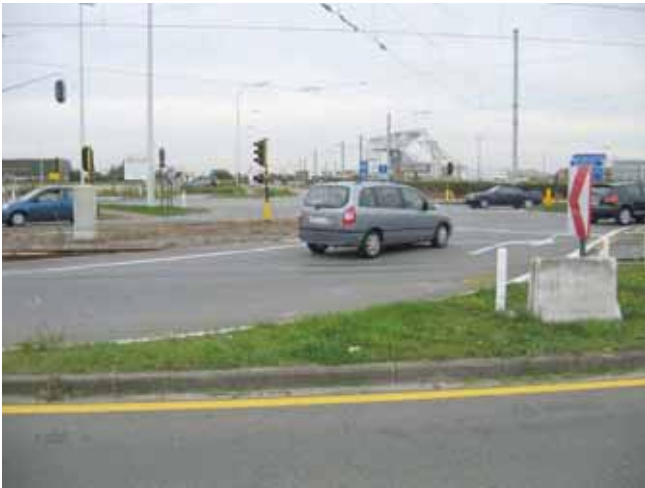
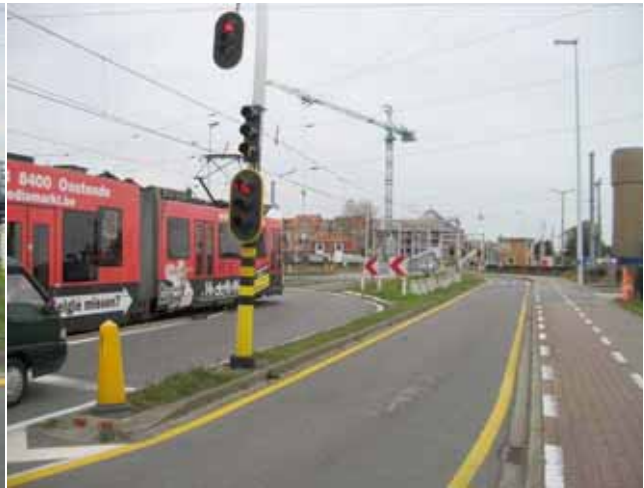
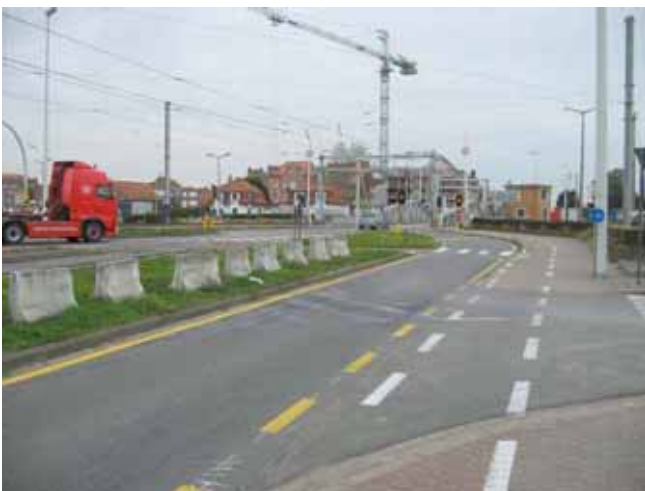
Bovenstaande 3 foto's geven een kruispunt weer te Zeebrugge. Het kruispunt zelf is voorrangsgeregeld, zonder een verkeersregelininstallatie. De tramoversteek op het kruispunt is dan weer wel beveiligd met een verkeersregelininstallatie. Deze springt op rood bij een naderende tram. Wanneer het kruisingsvlak vrij is wordt dit weergegeven door een oranjeknipperend licht.

Om het kruispunt op te rijden dienen auto's eerst de trambaan te kruisen. Na de sporen dienen zij te stoppen voor kruisend verkeer, zoals te zien op eerste foto. Bij druk verkeer kan dus voorkomen dat wachtende auto's tot op de sporen reiken. Het kruisingsvlak met de tramsporen is niet gemarkeerd met een dambordpatroon.

Rechtdoorgaand verkeer kan gebruik maken van een bypass om het drukke kruisende verkeer te vermijden. De kruising met de trambaan wordt beveiligd met een verkeersregelininstallatie.

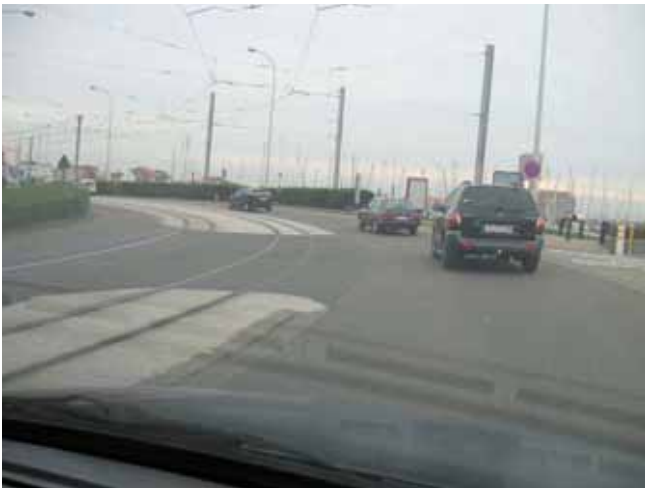
Kruispunt Kusttram

Bovenstaande foto geeft een kruispunt weer te Blankenberge. Het kruispunt is niet beveiligd met een verkeersregelininstallatie of waarschuwingslichten. Het kruisingsvlak is niet gemarkeerd met een dambordmarkering. Doordat de trambaan een vrij scherpe bocht maakt is het niet altijd mogelijk de tram op voldoende afstand te zien aankomen.

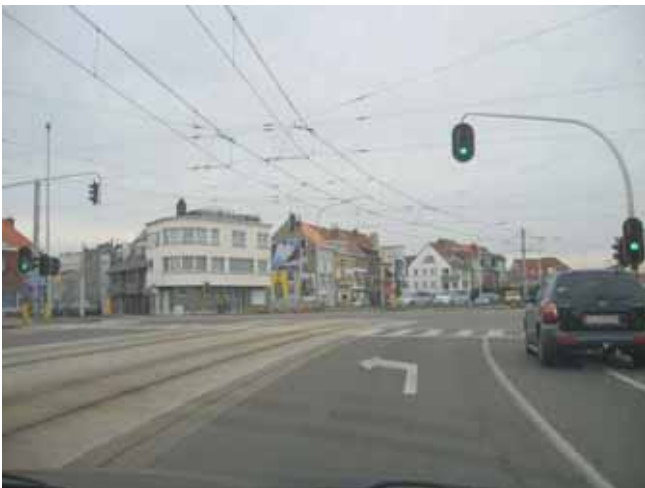
Kruispunt Kusttram

Op bovenstaande foto is een kruispunt weergegeven te Blankenberge dat beveiligd is met een niet conflictvrije verkeerslichtenregeling. Dit wil zeggen dat de tram in dezelfde groenfase als het linksafslaande autoverkeer het kruispunt moet oversteken. Het kruisingsvlak is niet gemarkeerd met blokmarkering.

Op dit kruispunt deden zich 3 ongevallen voor met linksafslaande voertuigen die botsten tegen de tegemoetkomend of achteropkomende tram.

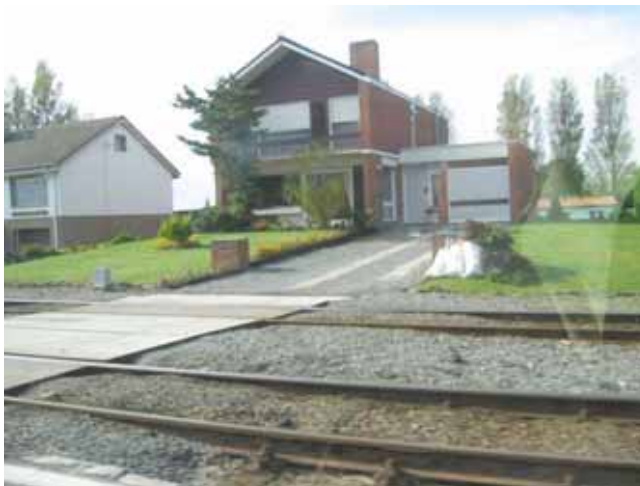
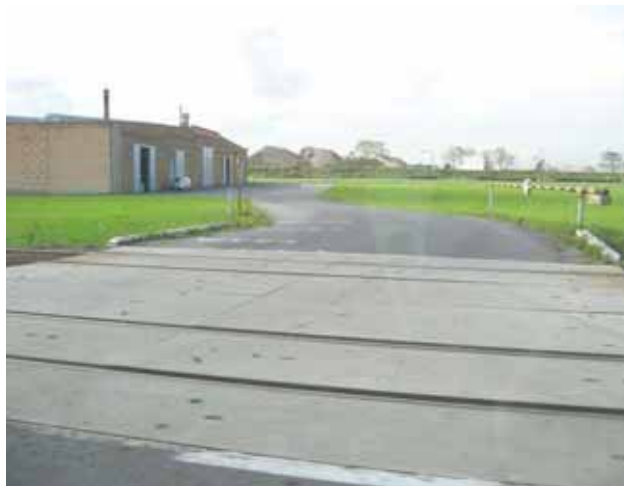
Erftoegang Kustrtram

Op bovenstaande foto's zijn enkele erftoegangen weergegeven. Waar de trambaan excentrisch is aangelegd, dienen soms erftoegangen te worden aangelegd. Geen enkele van deze erftoegangen is beveiligd. Meestal ligt de trambaan erg dicht bij de weg zodat auto's erg haaks het erf dienen op te draaien. Bij de erftoegang van de rechtse foto is te zien dat auto's die het terrein verlaten worden gewaarschuwd met een aangebrachte markering 'tram' op het asfalt.

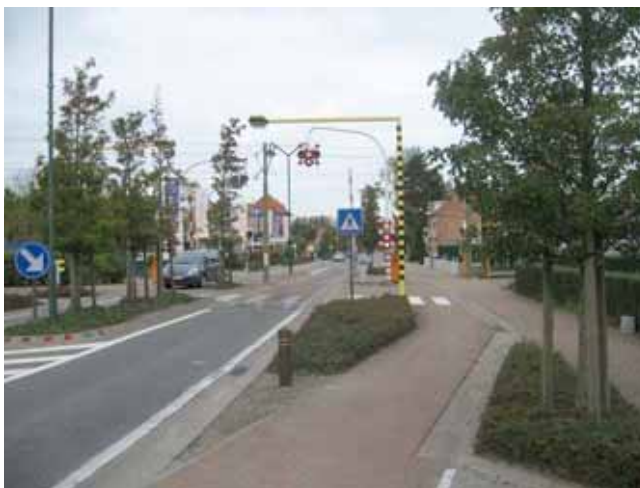
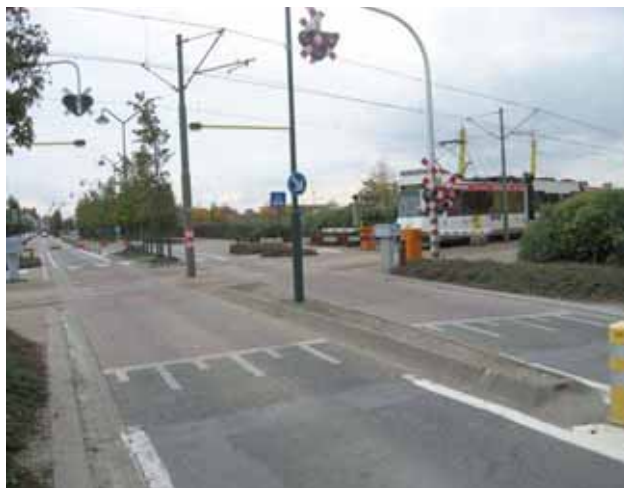
Dwarsoversteek Kustrtram

Op bovenstaande 2 foto's is een dwarsoversteek van de Kustrtram weergegeven ter hoogte van De Panne – Adinkerke. Het kruispunt is beveiligd met St. Andrieskruisen, knipperlichten en slagbomen. De dwarsoversteek zelf is verhoogd uitgevoerd, door middel van een verkeersplateau.

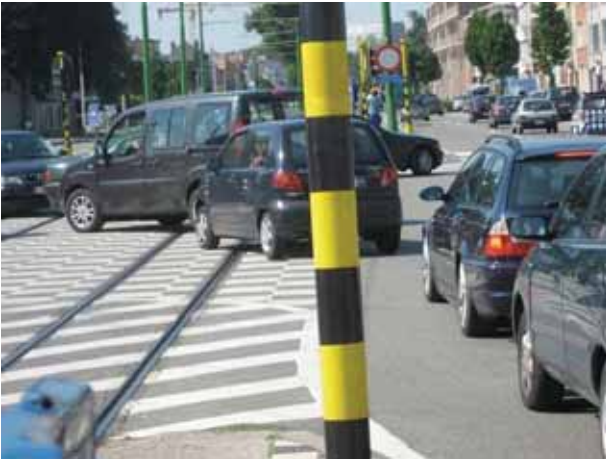
Bredabaan-Ringlaan, Merksem

Uit het terreinonderzoek bleek ook dat op heel wat kruispunten waar vrije tram- en busbanen centraal gelegen zijn, de linksaffers niet conflictvrij geregeld worden(bijv.

Bredabaan-Ringlaan). We merken dat er op het traject van de kusttram het aantal niet-conflictvrije regelingen de laatste 5 jaar gehalveerd is (16 van de 54 verkeerslichtengeregelde kruispunten zijn niet conflictvrij). Door middel van een detailanalyse van de verkeersongevallen van deze kruispunten kan de effectiviteit van deze maatregel nagegaan worden. Dit maakt geen deel uit van deze studie. Wel kan er aangegeven worden dat in 2003 er 36 ongevallen plaatsvonden met linksaffers en in 2008 waren er dat 28.

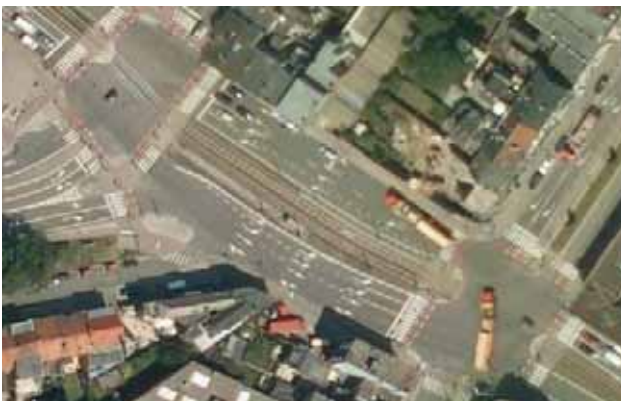
Kruispunt Groenendaallaan - Ir. Menneslaan, Merksem

Het kruispunt Groenendaallaan - Ir. Menneslaan te Merksem wordt niet conflictvrij geregeld. Hierdoor is de tramoversteek in conflict met tegemoetkomend verkeer of met overstekende voetgangers.

Deze verkeerslichtenregelingen zondigen tegen het DV principe 2: Homogeniteit van massa's en/of snelheid en richting. Hierbij dient men conflicten te vermijden met tegemoetkomend of kruisend en overstekend verkeer.

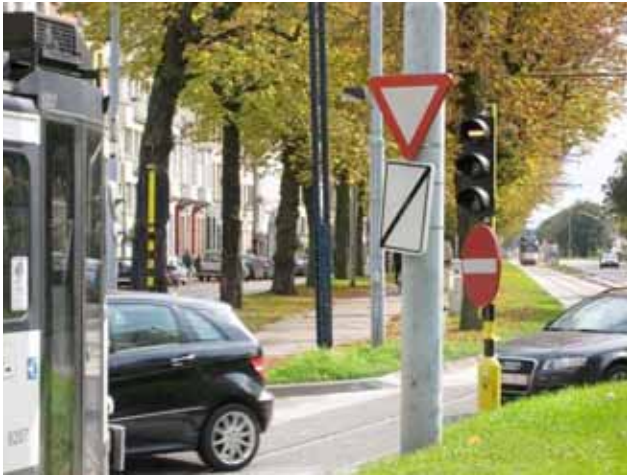
Graaf van Vlaanderenplein, Gent

Ter hoogte van het Graaf van Vlaanderenplein is er een kruising met de Zuidparklaan. Deze fungeert als een belangrijke invalsweg voor het autoverkeer. Deze kruising is geregeld met een volledige starre regeling, waarvan de groenfase voor de tram zeer kort is (~ 4 sec). Hierdoor is de stopkans voor het eerste voertuig zeer hoog en voor het tweede voertuig 100%. Het hoeft geen betoog dat dit tot roodlicht-negatie leidt bij deze tweede bus of trambestuurder.

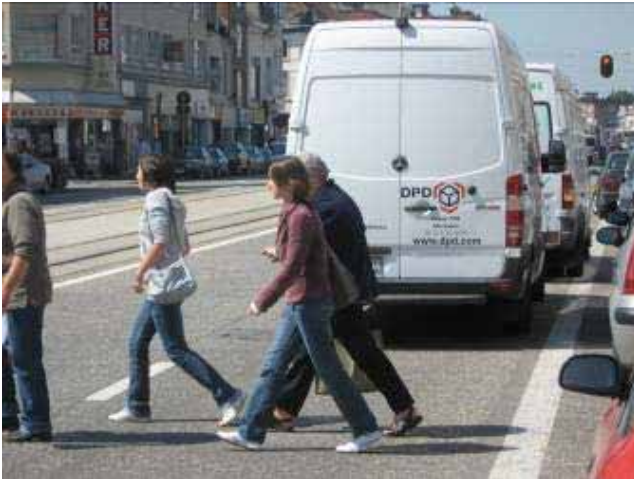
Laden en lossen belemmeren oversteken (Bredabaan)

Dit is in tegenstrijd met DV principe 1: Functionaliteit van wegen. Er dient een keuze gemaakt te worden in een stroom- of erffunctie van de weg. De erffunctie van de weg, die vanuit de bebouwde omgeving wordt vereist, is hier vervangen door een stroomfunctie (voor zowel auto als O.V.).

Verder is dit in strijd met het DV-principe 2: Homogeniteit van massa's en/of snelheid en richting. Indien het scheiden van massa/snelheid/richting niet mogelijk is (bijv. overstekende fietsers/voetgangers) dient het snelheidsverschil tussen de verschillende verkeersdeelnemers geminimaliseerd te worden. Hiertoe worden er bijv. oversteekplaatsen voorzien.

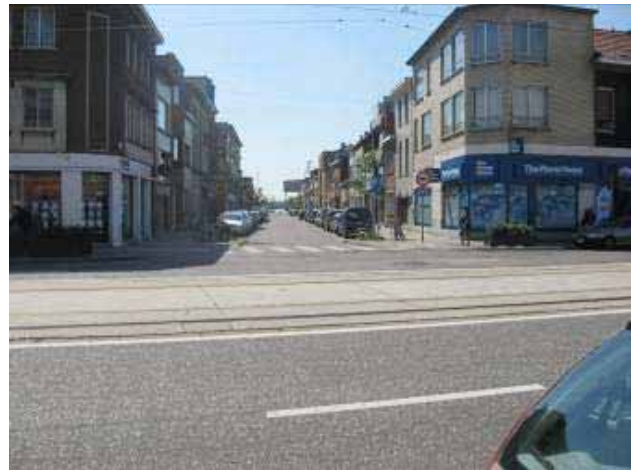
Vanuit woonstraten geen voetgangersoversteken (Bredabaan)

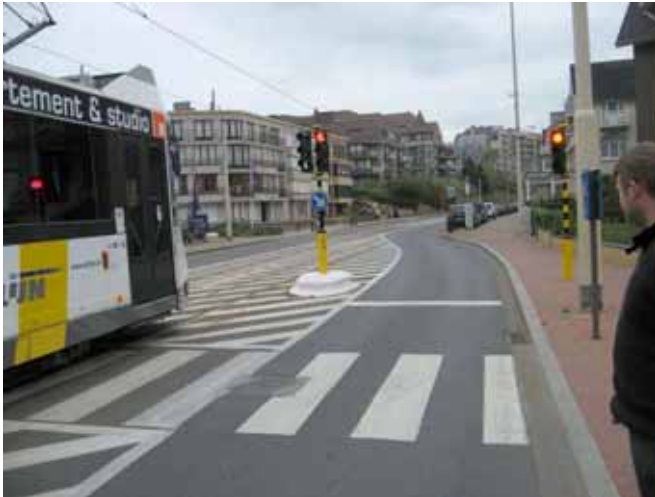
Gebrek eenduidigheid markeringen & infrastructuur (De Panne)

Dit is in strijd met het DV-principe 2: Homogeniteit van massa's en/of snelheid en richting. Voetgangers worden "genoodzaakt" om deel te nemen aan het overig verkeer, waarbij er verschillen zijn in massa/snelheid/richting.

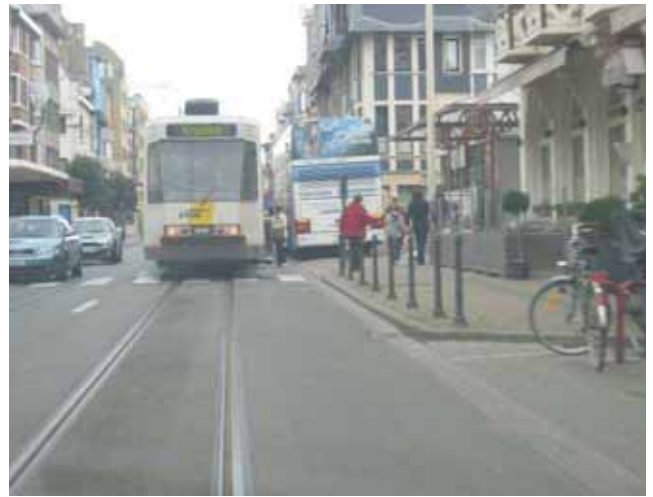
Fout gepositioneerde oversteekplaats aan halte (De Panne)

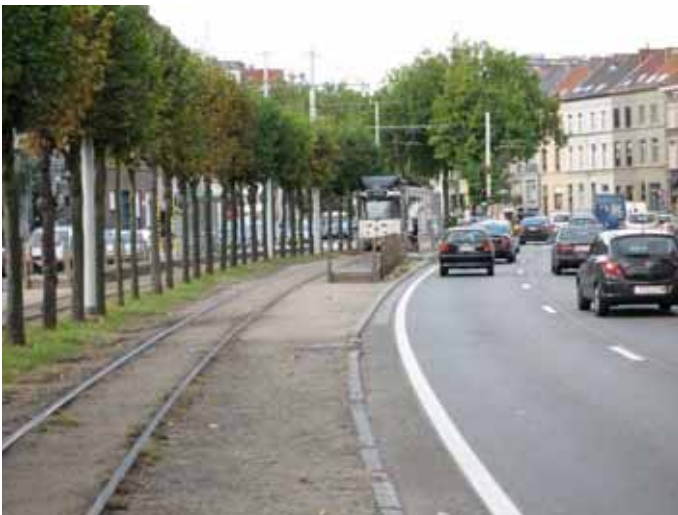
Halteaccommodatie ontoereikend (Martelaarslaan)

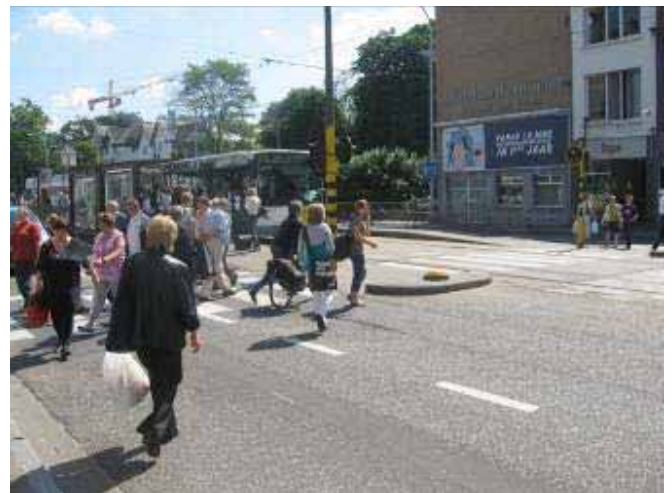
Te smalle zebrapaden (Bredabaan)

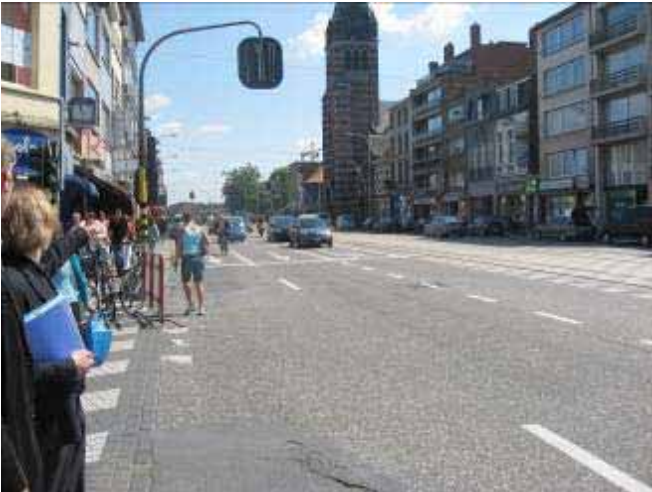
Te smalle voetpaden (Bredabaan)

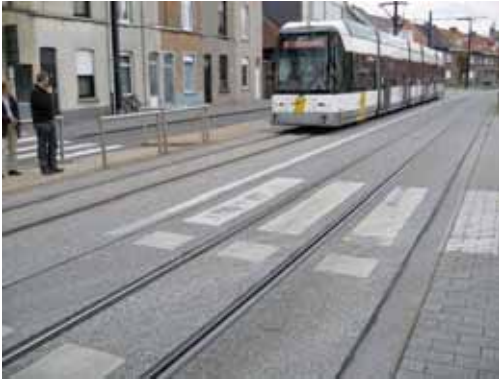
Voskenslaan, Gent

Dit is in strijd met het DV-principe 3: Herkenbaarheid van de vormgeving van de weg en voorspelbaarheid van wegverloop en van gedrag van weggebruikers. Eenzelfde boodschap dient op een uniforme manier duidelijk gemaakt te worden aan de weggebruikers (bijv. markering met dambordmotief mag slechts gebruikt worden om de plaats af te bakenen voorbehouden aan voertuigen voor geregelde diensten voor gemeenschappelijk vervoer op een bijzondere overrijdbare bedding of om eigen beddingen en bijzondere overrijdbare beddingen met elkaar te verbinden).

De oversteekplaats in bajonetvorm langs de Voskenslaan is fout vorm gegeven. Immers, voetgangers dienen zo geleid te worden dat de aankomende tram steeds in hun zichtsveld is en niet in hun rug. Langs het traject van de kusttram zijn heel wat goede voorbeelden te vinden van oversteekplaatsen in stroomgebieden.

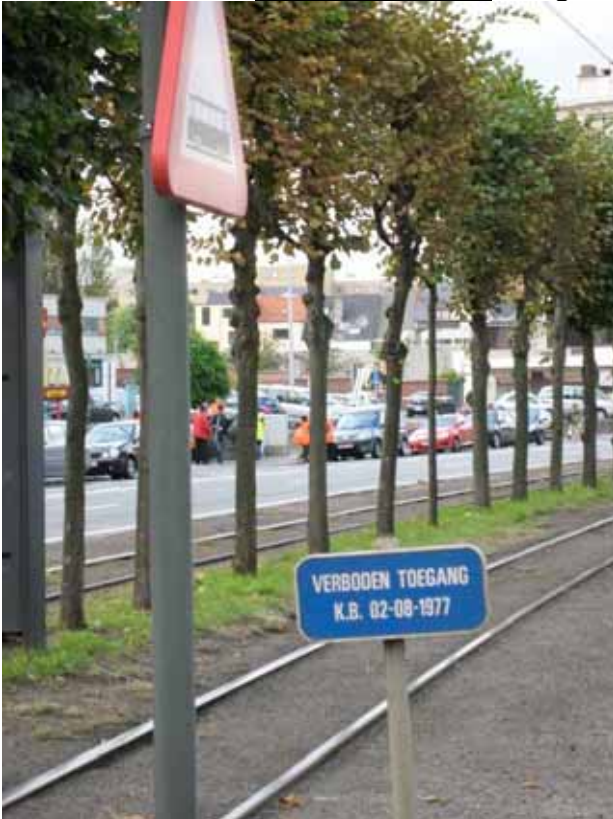
Voetgangersoversteekplaats Martelarenlaan

Onderstaande foto geeft de signalisatie weer ter hoogte van een voetgangersoversteek op de Martelarenlaan in Gent. Enerzijds wordt de voetganger gewezen op de aanwezigheid van een tram door het verkeersbord A49 “Kruising van een openbare weg door één of meer in de rijbaan aangelegde sporen”. Anderzijds wordt er aangegeven dat de trambaan niet betreden mag worden door te verwijzen naar het Koninklijk besluit van 2 augustus 1977. Deze laatste beschrijft de signalisatie en de veiligheidsinrichtingen aan overwegen. Echter onder overwegen wordt de gehele of gedeeltelijke kruising van een openbare weg door één of meer buiten de rijbaan aangelegde sporen verstaan.

Dit is in strijd met het DV-principe 3: Herkenbaarheid van de vormgeving van de weg en voorspelbaarheid van wegverloop en van gedrag van weggebruikers

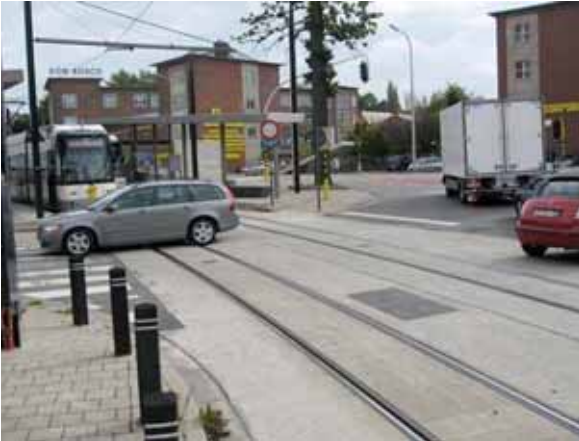
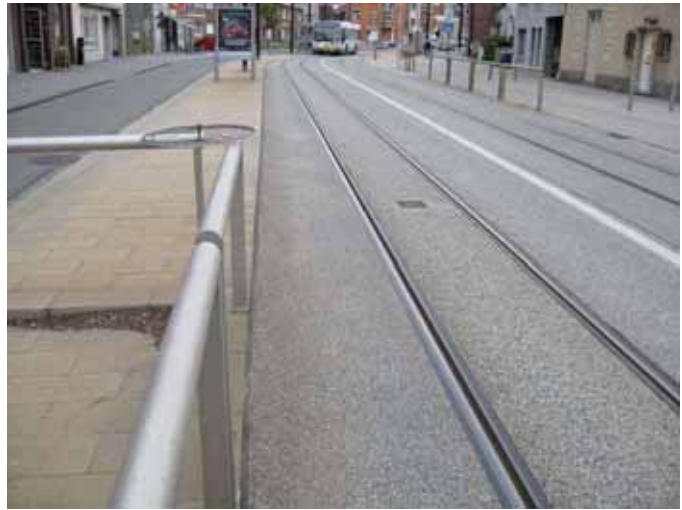
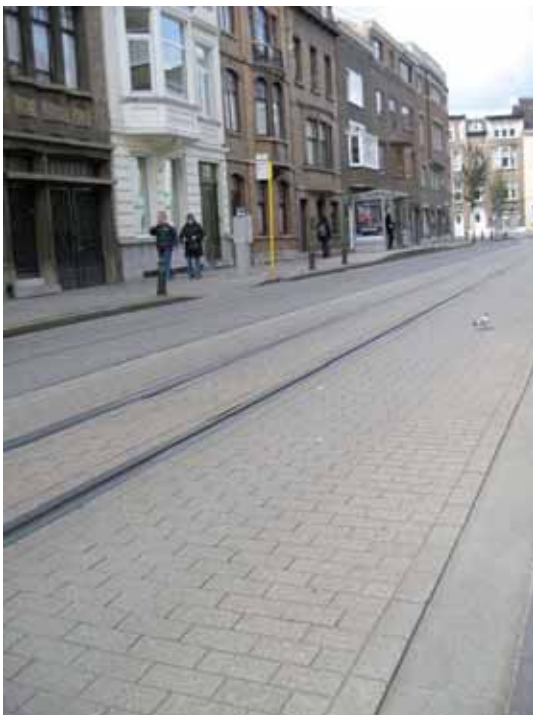
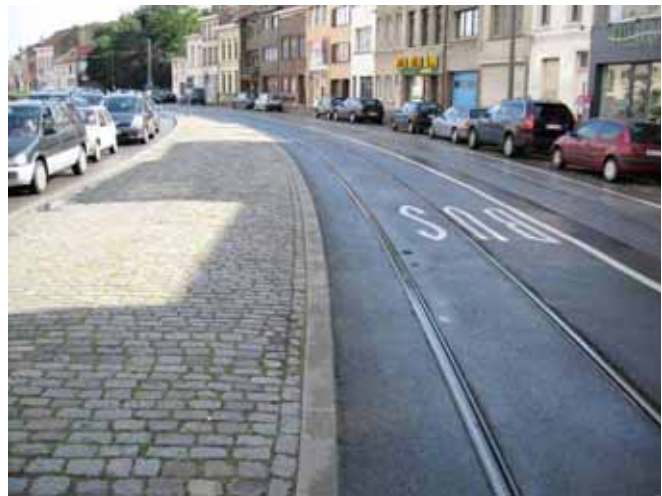
Vrije tram- & busbaan Kortrijksesteenweg en gemengd verkeer op Derbystraat, Gent

Staduitwaarts gemengd verkeer, stadinwaarts vrije tram- & busbaan Voskenslaan, Gent

Stadinwaarts gemengd éénrichtingsverkeer, staduitwaarts vrije tram- & busbaan Bernard Spaelaan, Gent

Staduitwaarts gemengd verkeer, stadinwaarts vrije tram en busbaan gescheiden door middenberm, Turnhoutsebaan Deurne

Dit is in strijd met het DV-principe 3: Herkenbaarheid van de vormgeving van de weg en voorspelbaarheid van wegverloop en van gedrag van weggebruikers

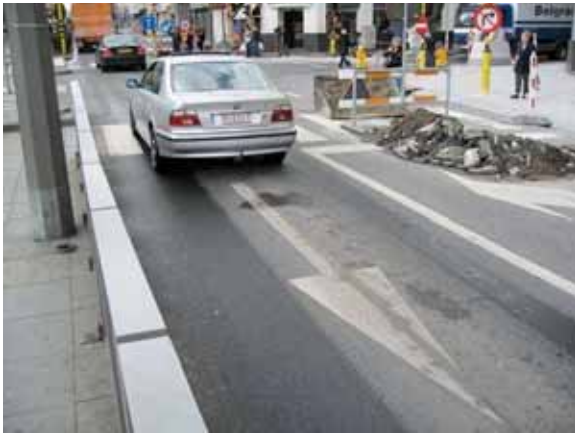
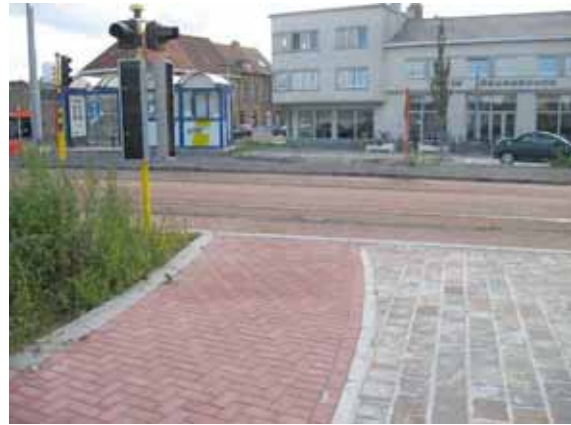
Dit is in strijd met het DV-principe 3: Herkenbaarheid van de vormgeving van de weg en voorspelbaarheid van wegverloop en van gedrag van weggebruikers. Tijdens wegenwerken dient een goede signalisatie de weggebruikers de tijdelijke verkeerssituatie beter te doen begrijpen.

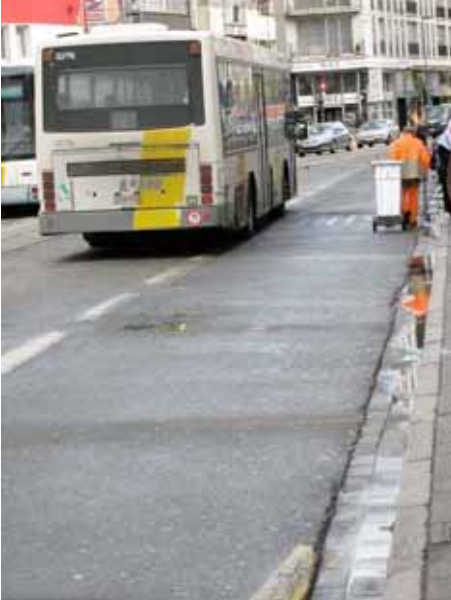
Turnhoutsebaan, Antwerpen

Tijdens het terreinonderzoek stelden we vast dat de vrije tram en –busbanen zich doorgaans in goede staat bevinden. Enige uitzonderingen hierop waren de centrale tram- en busbaan op de Turnhoutsebaan in Antwerpen en de Kouter in Gent.

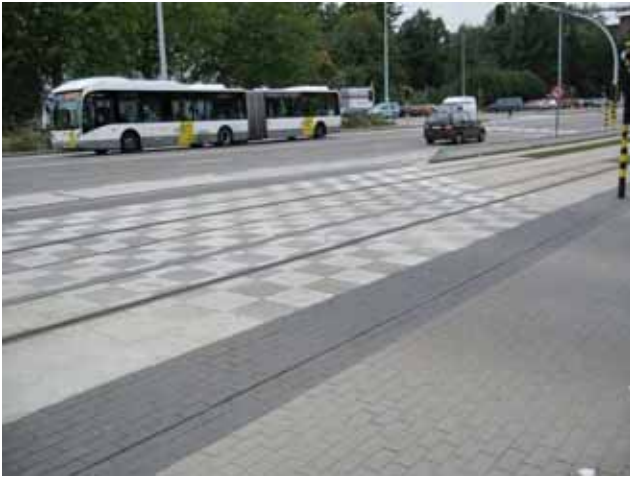
A.Z. Middelaes Kortrijksesteenweg, Gent

Kruispuntvlakken zijn in het verleden in Vlaanderen veelal zeer ruim uitgevoerd. Dit leidt bij de weggebruikers tot verwarring (hoe dien ik mij/mijn voertuig te positioneren ten opzichte van andere weggebruikers, moeilijkere inschatting van de afstand), hoge aanrijshnelheden, verminderde oversteekbaarheid voor zwakke weggebruikers en zet tenslotte weggebruikers aan tot het blokkeren van het kruispuntvlak.

Dit is in strijd met het DV-principe 3: Herkenbaarheid van de vormgeving van de weg en voorspelbaarheid van wegverloop en van gedrag van weggebruikers. Het wegontwerp dient een hulpmiddel te zijn om de taak die ze aan het uitvoeren zijn (zich verplaatsen) succesvol af te werken.

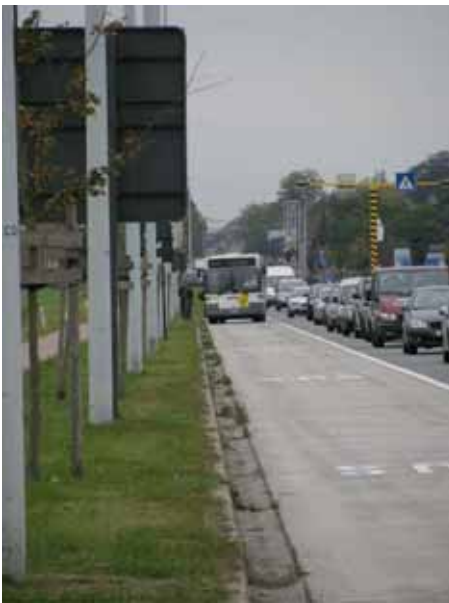
Leuvensesteenweg, Kortenberg

Zoals eerder aangegeven is het vanuit het DV principe 2 “Homogeniteit van massa’s en/of snelheid en richting” wenselijk om de verschillende massa’s te scheiden door het aanleggen van gescheiden OV-banen. Uiteraard betekent dit dat in gecongesteerde gebieden een snelheidsverschil ontstaat tussen het autoverkeer en het openbaar vervoer (verbeteren betrouwbaarheid lijnvoering). Het is echter belangrijk te onderkennen dat de “gescheiden” OV-banen veelal zeer makkelijk te overschrijden zijn (zie Leuvensesteenweg). Het “leeg ogen” van de vrije tram- en busbaan nodigt andere weggebruikers uit tot oneigenlijk medegebruik van deze vrije tram- en busbanen.

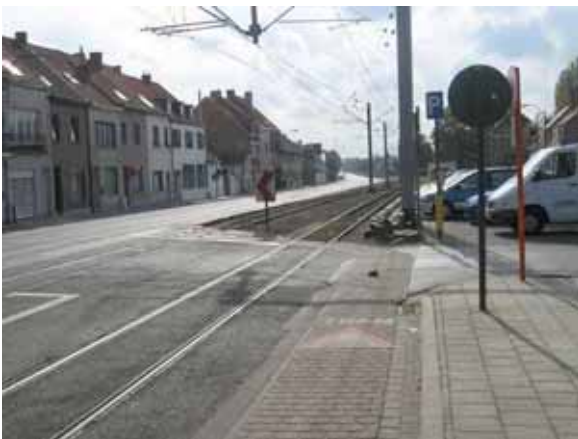
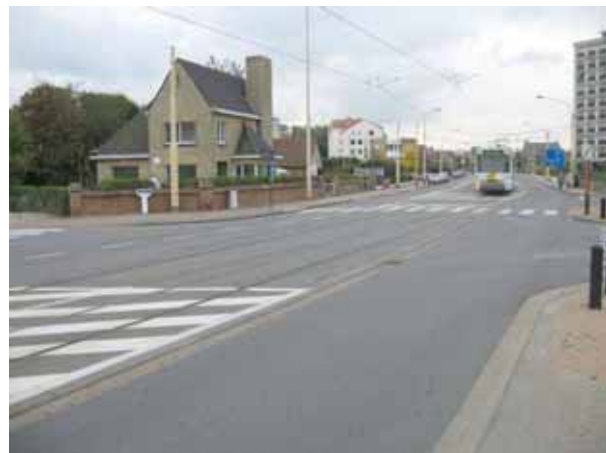
Een eerste onduidelijkheid is dat ze **mogen** gebruikt worden. De wegbeheerder kan ook kiezen om een bijzonder overrijdbare bedding ter hoogte van een kruispunt niet te accentueren of op een andere manier.

Geen aanduiding overrijdbare bedding

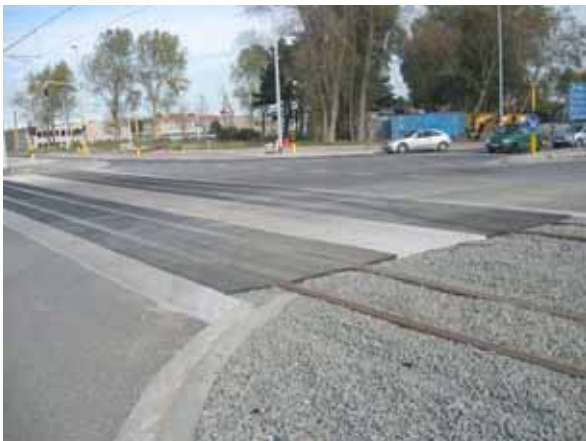
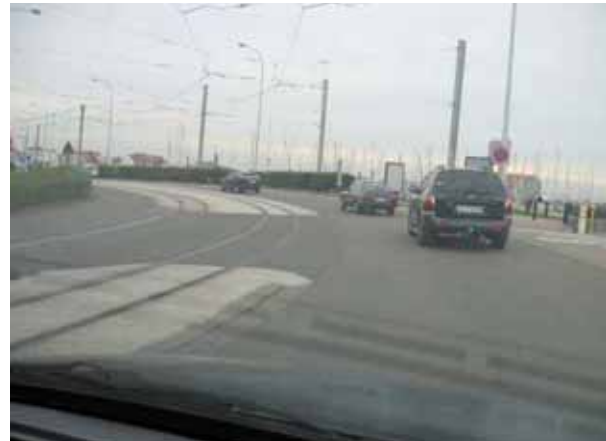
Accentuering door materiaalkeuze

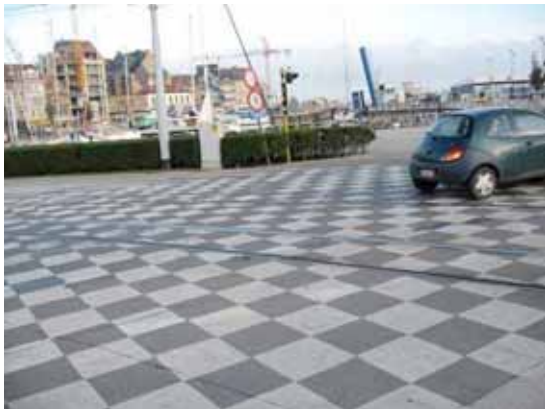
Een tweede onduidelijkheid is dat ze slechts gebruikt mogen worden om de plaats af te bakenen voorbehouden aan voertuigen voor geregelde diensten voor gemeenschappelijk vervoer op een bijzondere overrijdbare bedding. Dit laat vrijheid toe ter interpretatie. Zijn dit enkel maar de rijlijnen, sleeplijnen of het ganze kruispunt?

Zeer ruime toepassing dambordmarkering (over volledig kruispunt)

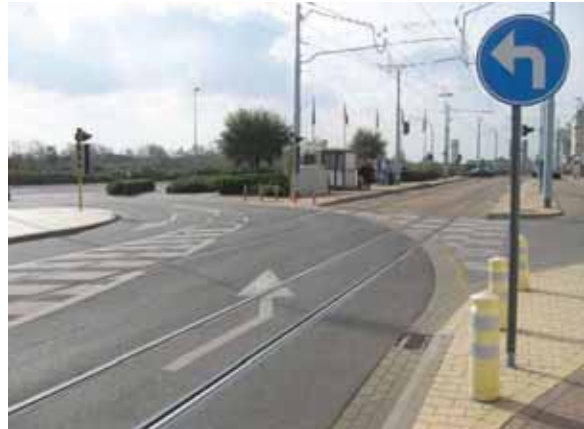
Zeer beperkte toepassing van dambordmarkering (enkel voor kruisend verkeer)

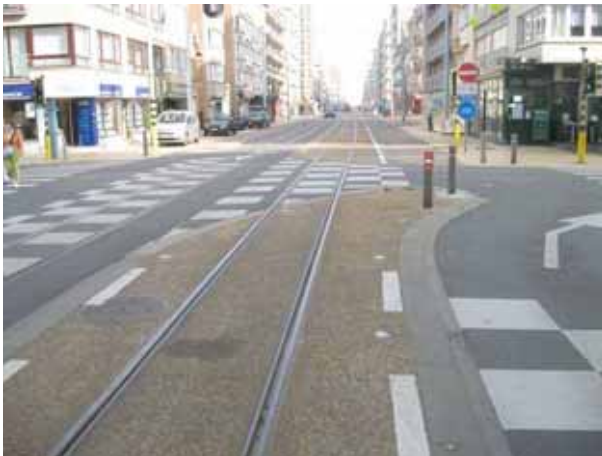
Gedeeltelijke toepassing dambordmarkering

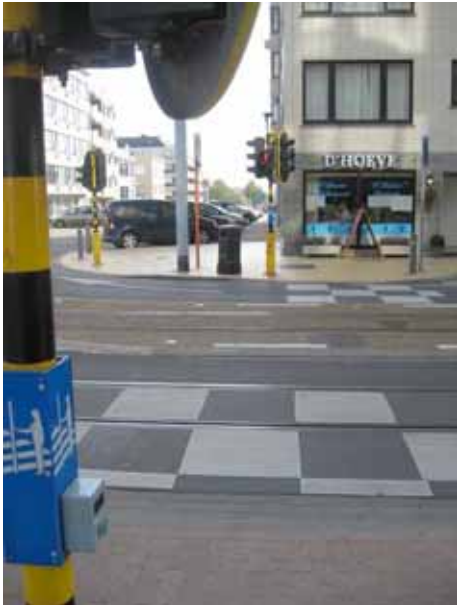
Verder konden we ook foutief gebruik van dambordmarkeringen aantreffen.

Dambordmarkering als voetgangersoversteekplaats

Dit is in strijd met het DV-principe 3: Herkenbaarheid van de vormgeving van de weg en voorspelbaarheid van wegverloop en van gedrag van weggebruikers. Wegmarkeringen dienen een hulpmiddel te zijn voor de weggebruikers. Uniformiteit is hierin uitermate belangrijk.

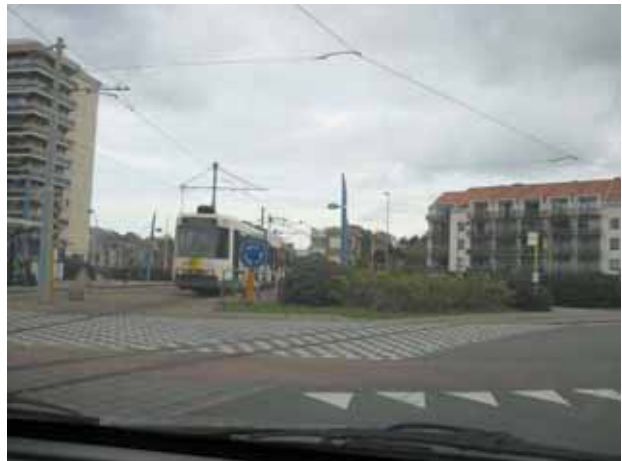
Te kleine witte vierkanten als dambordmarkering

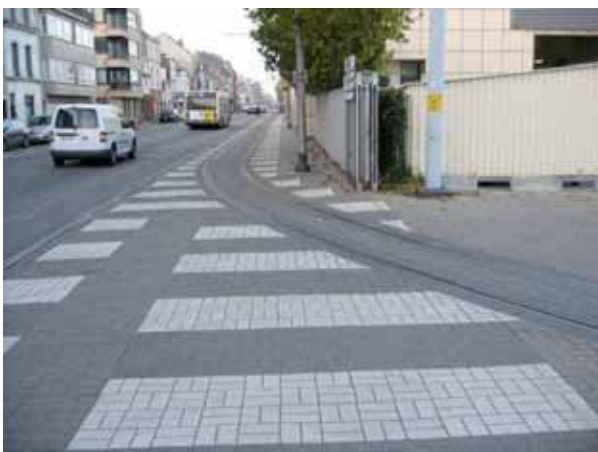
Tenslotte zijn er ook markeringen die lijken op een dambordmarkering.

Schijnbare dambordmarkering

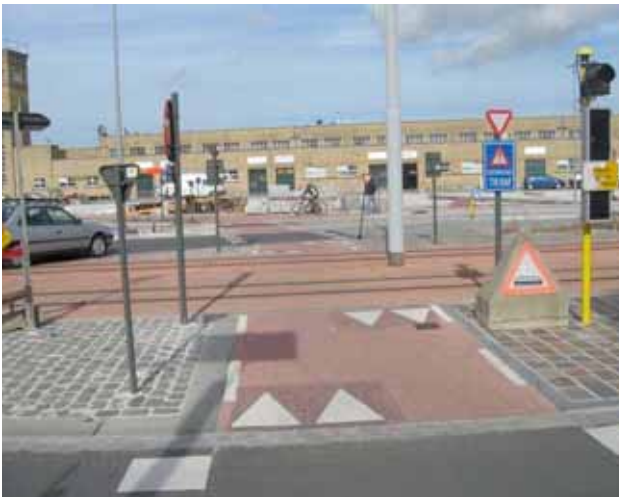
Nieuwpoort, Vismijn: complex wegbeeld

De nieuwe verkeerssituatie ter hoogte van de Vismijn is bijzonder complex. Komende vanuit Nieuwpoort –Bad via de wandel- en fietspromenade langs de havengeul worden de zachte weggebruikers geconfronteerd met een aantal opeenvolgende oversteken. Allereerst dienen ze een stroomweg voor autoverkeer in beide richtingen over te steken. Vervolgens een trambaan om via de oversteekplaats van de erftoegangsweg Nieuwpoort-Stad te bereiken. Deze oversteekplaatsen zijn bovendien geïntegreerd in de aanleg van een rotonde die doorsneden wordt door de trambaan. Voor verkeersdeelnemers met een beperkte bekwaamheid is dit een **uiterst onveilige** situatie. Fietsende ouders begeleiden hun kinderen ter hand omdat ze ervaren/onderkennen dat dit een zeer complex verkeersgebeuren is.

Niet enkel voor de zachte weggebruikers is dit een onveilige situatie, ook voor het autoverkeer. Het doorsnijden van de rotonde door de trambaan wordt ondersteund door verkeerslichten. Deze opeenvolging van verschillende voorrangregelingen maakt het de automobilist bijzonder moeilijk om het wegbeeld goed te lezen.

Dit is in strijd met het DV-principe 3: Herkenbaarheid van de vormgeving van de weg en voorspelbaarheid van wegverloop en van gedrag van weggebruikers. Een wegontwerp dient het gewenst verkeersgedrag uit te lokken. Hierbij is het van belang dat het wegbeeld niet té complex is zodat alle verkeersdeelnemers het gewenst gedrag kunnen vertonen. Dit is het DV-principe 4 "Statusonderkenning door de verkeersdeelnemer".

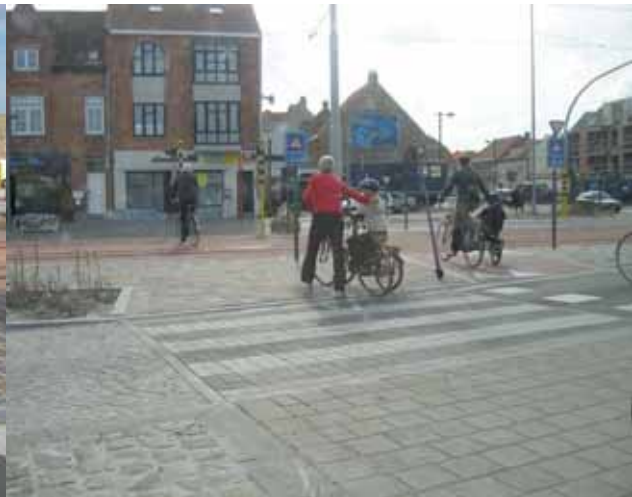
Nieuwpoort, Vismijn: statusonderkenning door ouders van jonge fietsers

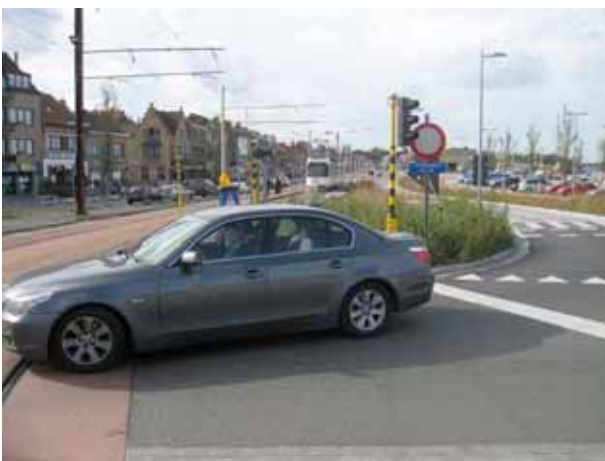
Nieuwpoort, parking Vismijn

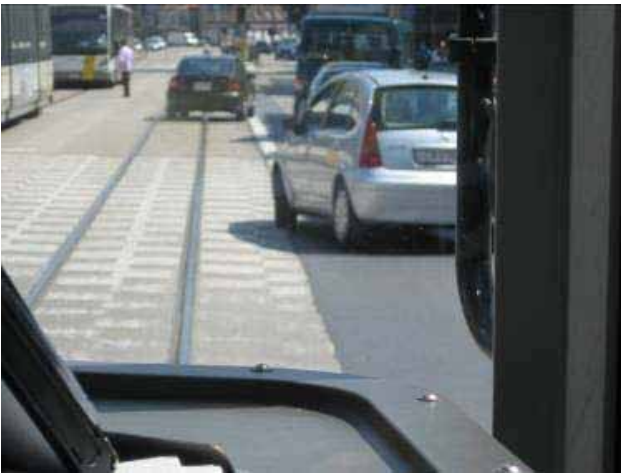
Bredabaan, Antwerpen

Zoals eerder aangegeven nodigt bij een beperkte afscheiding van de VTBB de vrije beschikbare ruimte andere verkeersdeelnemers uit om een overtreding te begaan en hiervan gebruik te maken.

De overschrijdbaarheid is in strijd met het DV-principe 2: Homogeniteit van massa's en/of snelheid en richting. Dit betekent dat de eigenlijke gebruikers van de VTBB hun snelheid dienen aan te passen (cf. voorzichtigheidsplicht). Bovendien leidt dit tot onvoorspelbaar gedrag van de verkeersdeelnemers : DV-principe 3. Oplossingsrichtingen dienen gezocht te worden bij een streng handhavingsbeleid en het fysiek onmogelijk maken van deze bewegingen.

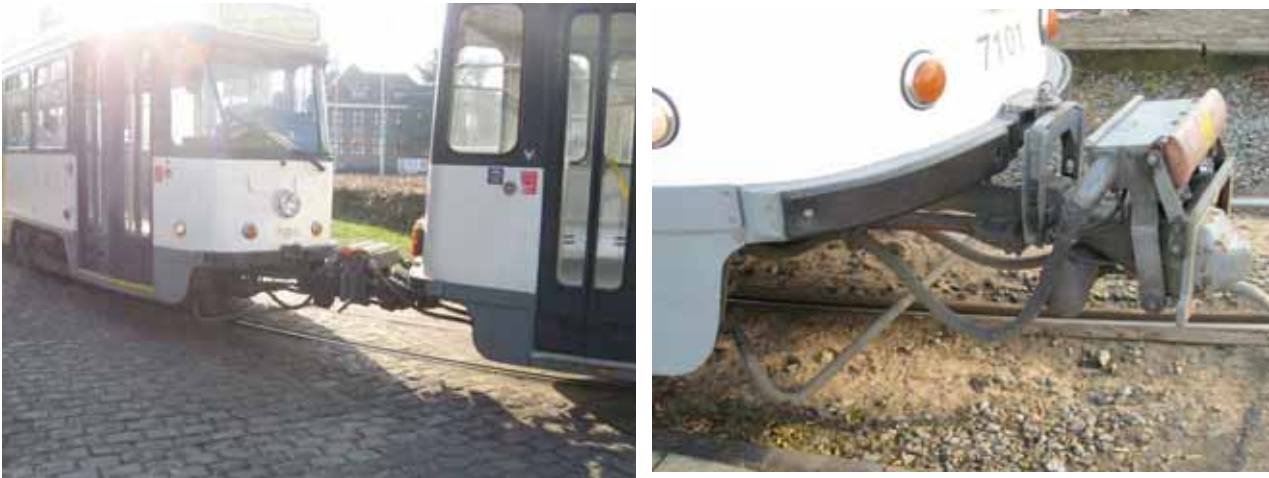
In Antwerpen werd er vastgesteld dat er voor een heel aantal oude tramstellen nog gebruik wordt gemaakt van weinig botsvriendelijke koppelingen.

Deze levensbedreigende koppeling voorop is in strijd met het DV-principe 5: Vergevingsgezinde verkeersinfrastructuur. Botsvriendelijke voertuigen zijn van belang voor een gunstigere afloop van ongevallen.

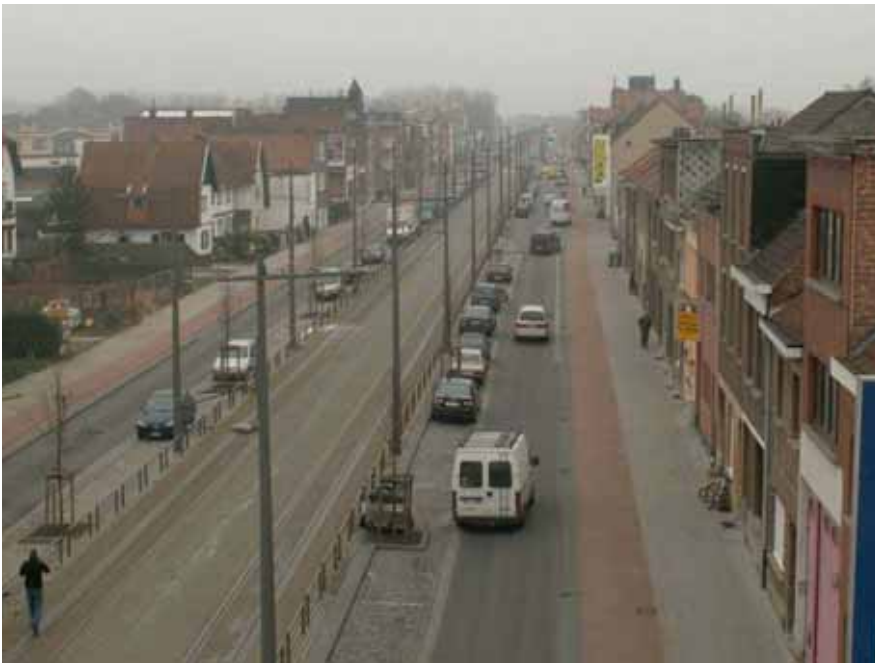
Bij de uitwerking van een aantal type-oplossingen voor de omgeving dient er steeds rekening gehouden te worden met de vergevingsgezindheid van de infrastructuur en het gebruikte materiaal (cf. botsvriendelijke voertuigen). Hierdoor kan de letselernst beperkt worden. Bij het afscheiden van vrije tram- en busbanen dient de afscheiding naast effectief ook vergevingsgezind te zijn. Voetgangers die alsnog wensen foutief over te steken, dienen de mogelijkheid te hebben om alsnog te kunnen ontsnappen indien er een tram nadert. Onderstaande foto toont een goede oplossing op de Sint-Bernardsesteenweg door het gebruik van "nietjes".

Recente herinrichting Sint-Bernardsesteenweg
