Vol. 14. Nº 154

Año 2023

O USO DA TERRA POR ATIVIDADES AGROPECUÁRIAS E SEU IMPACTO SOBRE BACIAS HIDROGRÁFICAS

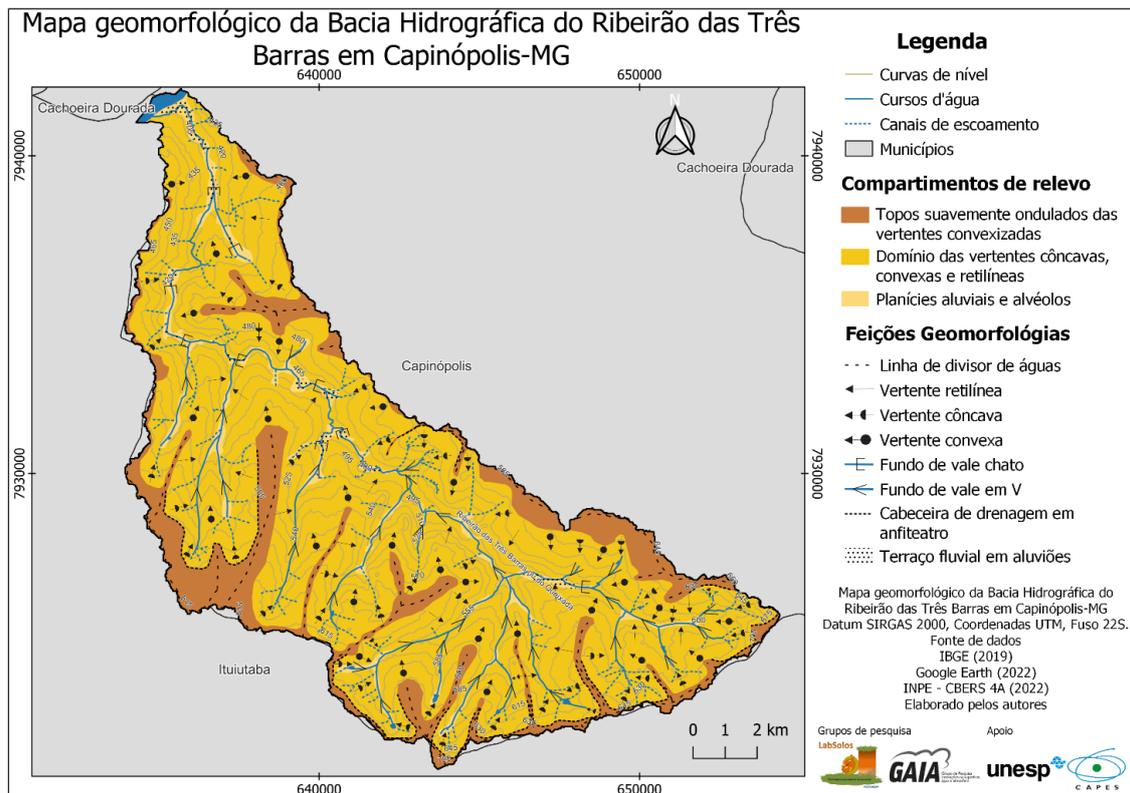
Figura 2. Mapa geomorfológico da Bacia Hidrográfica do Ribeirão das Três Barras.

A partir do mapeamento geomorfológico para a bacia (Figura 2), alguns elementos tornaram-se nítidos e são explicados pelos processos erosionais e deposicionais ocorridos ao longo do tempo na área de estudo. No médio e baixo curso o relevo torna-se mais plano, diminuindo a densidade dos canais fluviais e, conseqüentemente, o entalhamento do relevo. O Ribeirão das Três Barras tem sua foz no Rio Paranaíba e diferente do alto curso, em que os vales são mais encaixados, o baixo curso apresenta fundos de vale em berço, sendo possível identificar, através de imagens de satélite, a formação de meandros próximo a jusante do canal fluvial.

A presença de vertentes convexas e retilíneas com baixa declividade, proporcionou o avanço de monoculturas na área de estudo, que se aproveita das condições físicas do ambiente para a instalação da agricultura mecanizada. Observa-se certa uniformidade nas formações litológicas presentes na área de estudo, majoritariamente coberta por basaltos da formação Serra Geral, o que explica a maneira como o relevo se desenvolveu sem profundos entalhamentos, bem como o fato de que em determinados pontos a rede hidrográfica apresenta canais retilíneos, possivelmente fruto de falhamentos nas rochas.

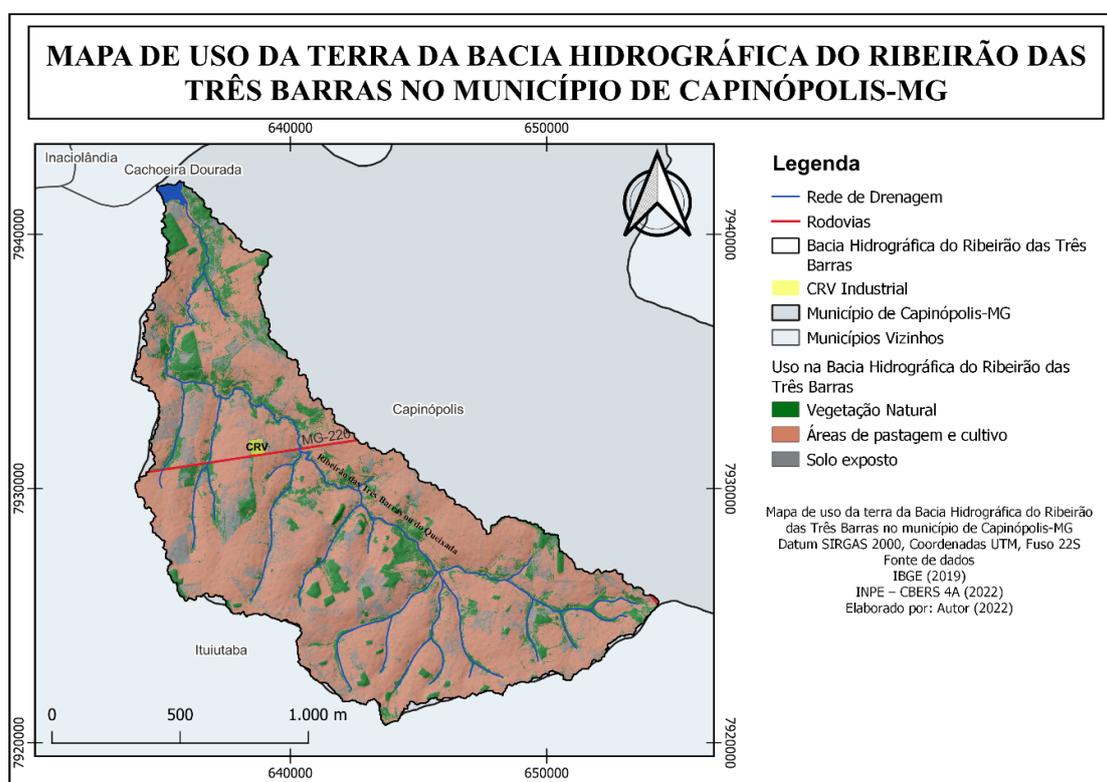
Figura 3. Mapa de uso da terra da Bacia Hidrográfica do Ribeirão das Três Barras.

Na análise realizada, observa-se que nas formas de relevo com predomínio de colinas com topos amplos aplainados ou suavemente ondulados, destacam-se atividades voltadas para a agropecuária, com pastagens e cultivos agrícolas. A produção voltada para a indústria sucroalcooleira representa parte significativa do uso da terra na bacia em questão. De acordo com Silva e Mendes (2016), a expansão da cana-de-açúcar no município de Capinópolis (MG), ocorre a partir do ano de 2003, estimulado, sobretudo, pela instalação da agroindústria Vale do Paranaíba, uma usina de beneficiamento de cana pertencente ao Grupo João Lyra. No entanto, em 2014, a produção da cana no município diminuiu devido à falência do Grupo João Lyra, culminando no fechamento da agroindústria. As instalações foram leiloadas no ano de 2017 e reabertas no ano de 2018 com o nome de CRV Industrial, pertencente ao Grupo Japungu, quando a produção de cana-de-açúcar ganha espaço novamente, alterando substancialmente as dinâmicas socioeconômicas no município.

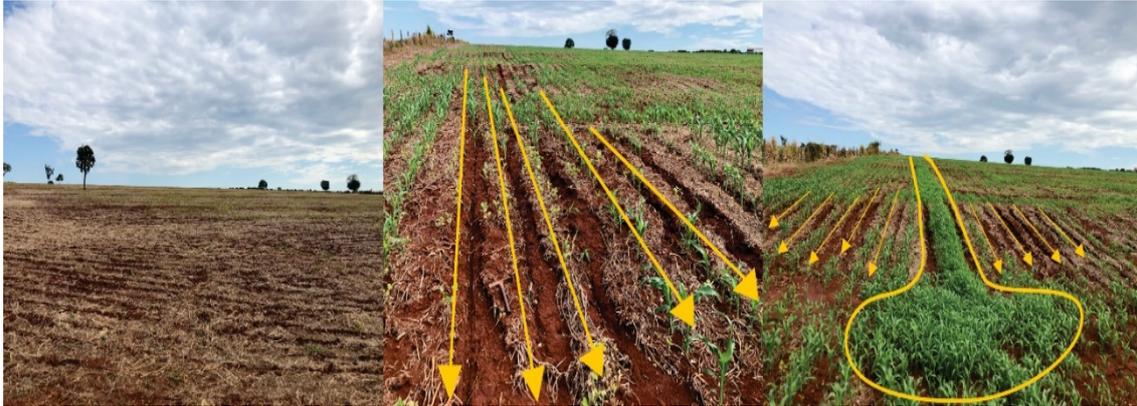
Figura 4. Plantio de sorgo observado em campo e presença de sulcos erosivos.

O fluxo de escoamento superficial passa a se concentrar em canais criados durante o plantio, no qual o maquinário, perfura o solo e cria linhas onde as sementes são depositadas, destacado a partir de marcações em amarelo, com setas indicando o direcionamento do fluxo de escoamento. No entanto, durante as chuvas, que no mês de maio somaram aproximadamente 85mm, essas linhas criadas pelo maquinário tornaram-se caminhos preferenciais para o escoamento pluvial. Na Figura 4, que representa uma vertente retilínea, é possível observar, também, o aprofundamento das canaletas criando sulcos e a concentração de sementes que foram carregadas e germinaram em determinados pontos da vertente.

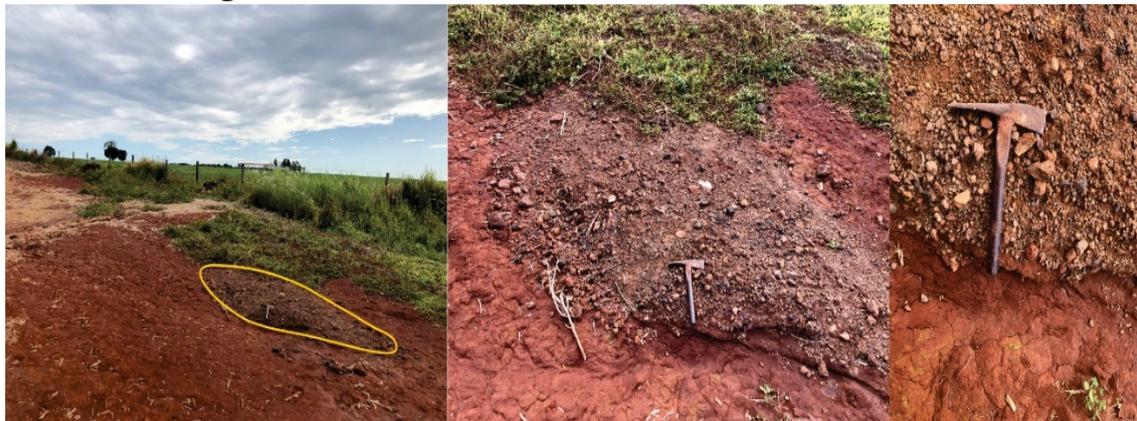
Figura 5. Banco de sedimentos carregados das vertentes.

Nesta mesma vertente, foi identificada a formação de bancos de sedimentos carregados das áreas de topo e alta vertente (Figura 5), depositados na medida em que o fluxo de escoamento desacelera e perde a capacidade de carga. Estes elementos, como o aprofundamento das linhas de plantio e formação de bancos de sedimentos, indicam a presença de processos erosivos, promovendo a perda de material pedológico e, posteriormente, interferindo nas dinâmicas fluviais.

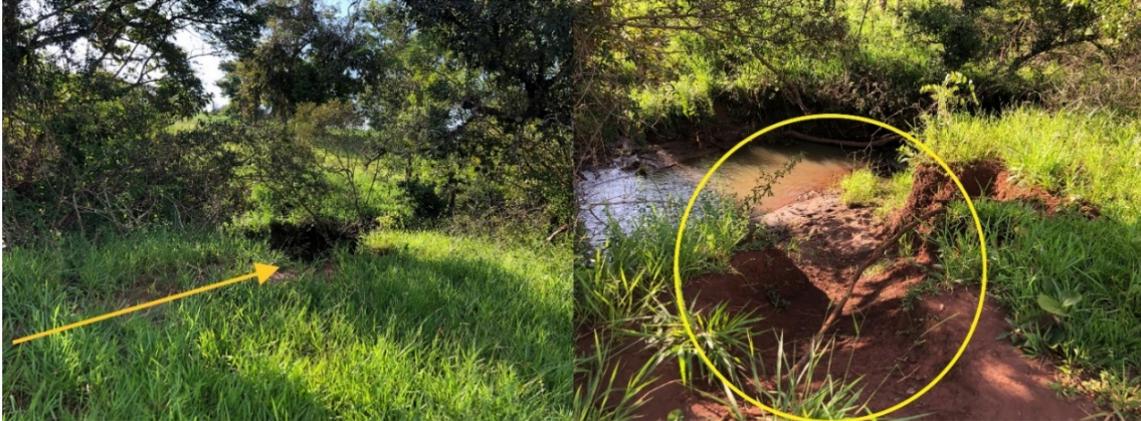
Figura 6. Ravinamento próximo ao Córrego do Buriti Comprido.

Os sedimentos removidos pela erosão são transportados e depositados ao longo da vertente ou carregados para os fundos de vale. Em outro ponto, no médio curso da bacia, área marcada pelo cultivo da cana-de-açúcar, observou-se a concentração de fluxos de escoamento direcionados para o fundo de vale do Córrego do Buriti Comprido, no qual identifica-se, além da existência de processos erosivos do tipo linear, formando sulcos e ravinas, o solapamento de taludes (Figura 6).

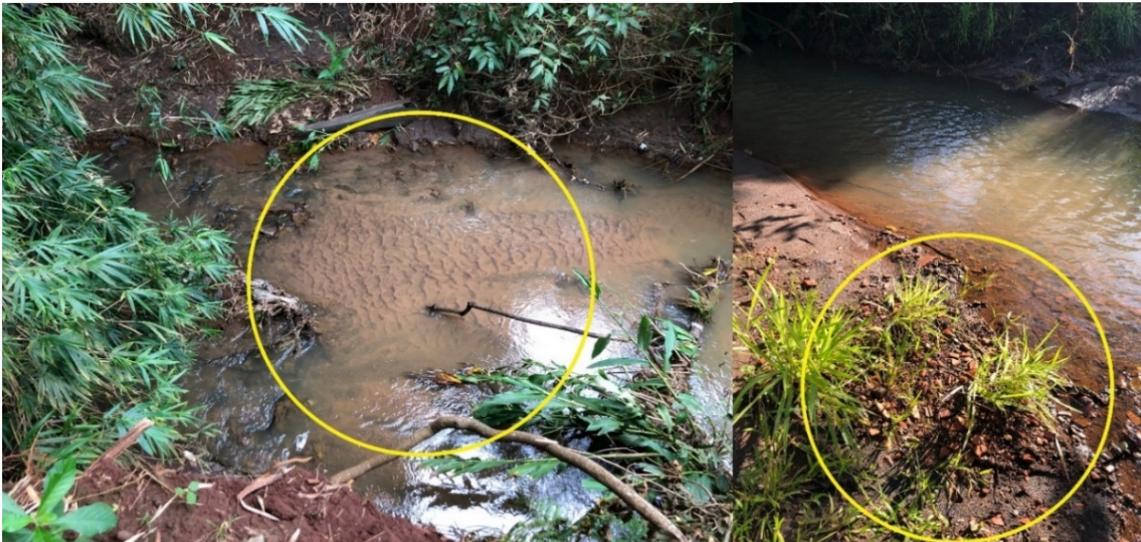
Figura 7. Bancos de sedimentos nos fundos de vale do Córrego do Buriti Comprido.

Buscando evidenciar a presença destes processos erosivos, destaca-se a formação dos bancos de sedimento também no fundo de vale, de origem aluvial e coluvial (Figura 7). A deposição dos materiais, tanto nas margens do córrego, quanto dentro dele, indica que, para além dos componentes do solo, como areia, silte e argila, os processos erosivos transportam, também, cascalhos e fragmentos de telhas e tijolos utilizados nas estradas rurais, para facilitar a circulação de veículos nos períodos chuvosos.

Todo material carregado, além de representar perda de solo fértil, demonstra também o desequilíbrio de dinâmicas naturais. Nesse ambiente em desequilíbrio, a morfogênese passa atuar de maneira mais intensa do que a pedogênese, criando feições erosivas e deposicionais. As veredas, anteriormente citadas, tendem a diminuir cada vez mais, pois a deposição de sedimentos nos fundos de vale promove o assoreamento das áreas alagadas, reduzindo as condições para a manutenção deste ecossistema.

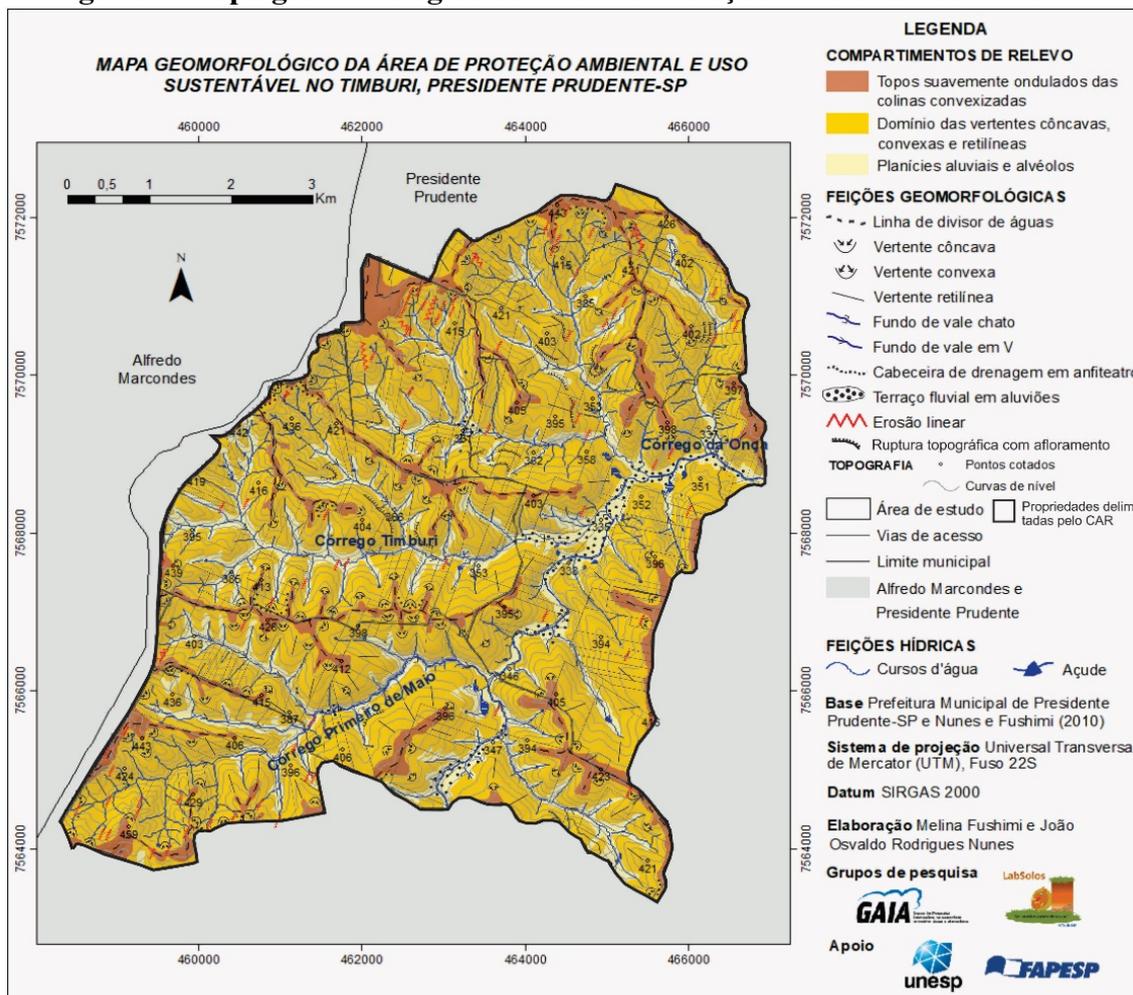
Figura 9. Mapa geomorfológico da Área de Proteção Ambiental do Timburi.

A geomorfologia da área de estudo foi definida a partir de um recorte do mapa geomorfológico do município de Presidente Prudente-SP (NUNES; FUSHIMI, 2010), que resultou no Mapa geomorfológico da APA do Timburi (Figura 9), publicado por Moreira, *et al.* (2020).

De acordo com Fushimi (2012), com base no mapa apresentado para o município e, posteriormente, para o recorte da APA, foram identificados três compartimentos de relevo que se associam às seguintes formações geológicas e pedológicas:

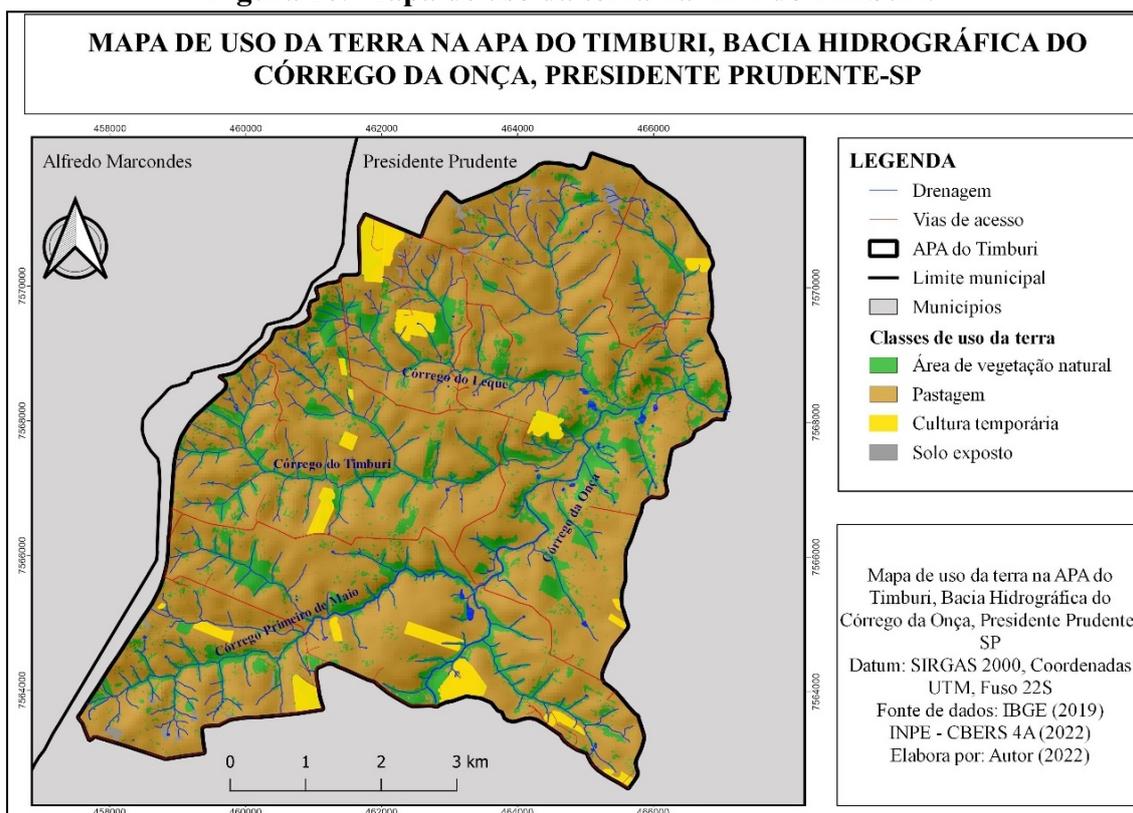
Figura 10. Mapa de uso da terra na APA do Timburi.

O principal aspecto analisado nesse processo são as atividades econômicas que, quando combinadas às características físicas da área, intensificam o surgimento dos focos erosivos lineares. De acordo com Fushimi (2012), o pisoteio do gado compacta o solo fazendo com que seja reduzida a capacidade de infiltração da água das chuvas, intensificando o escoamento superficial, que pode resultar no surgimento de sulcos, ravinas e voçorocas. No entanto, as características físicas do local devem ser levadas em consideração, sobretudo os tipos de solo (Figura 10), as formas de relevos, clinografia e altimetria que interferem nas formas de escoamento das águas pluviais e no comportamento do carreamento de sedimentos.

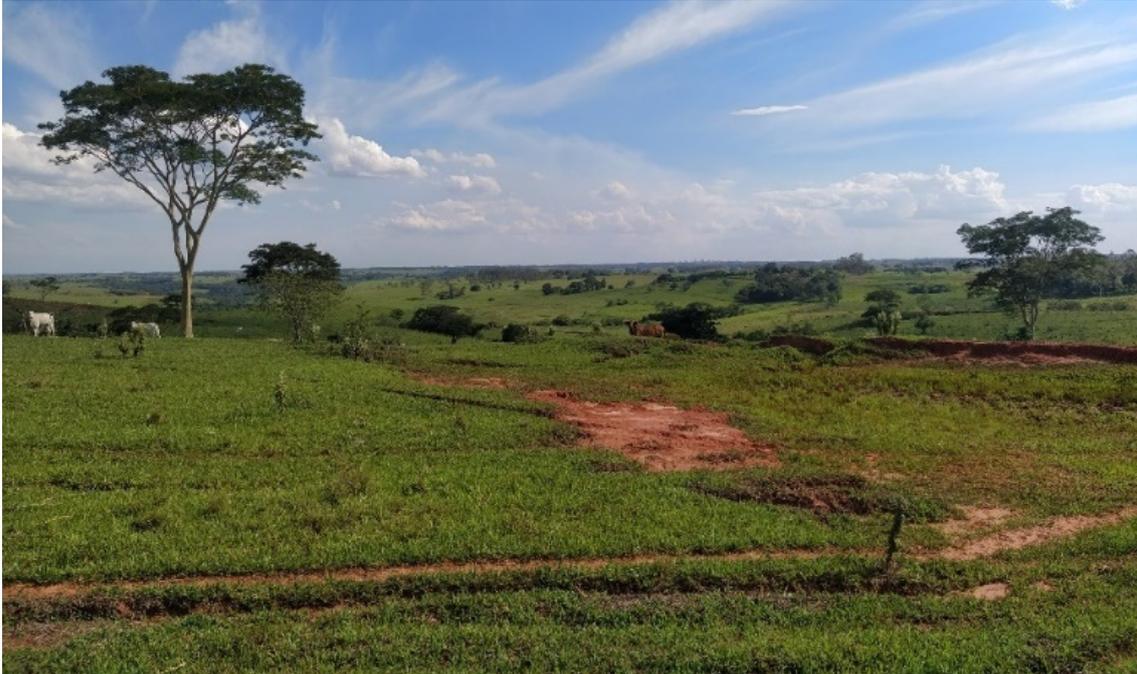
Figura 11. Focos erosivos lineares na APA do Timburi.

A Figura 11 permite observar a relação entre a atividade pecuária exercida na área e o surgimento de processos erosivos lineares de pequeno porte, enquanto a Figura 12 mostra focos erosivos avançados numa área de altas declividades, localizada no setor norte a APA do Timburi.

Como anteriormente explicitado, o relevo, além de declivoso, encontra-se desprovido de cobertura vegetação e sob o impacto da atividade pecuária, o que intensifica os processos erosivos lineares. É interessante observar a presença de vertentes convexas, o que indica a maior dissipação do fluxo de escoamento, direcionando-o para o fundo de vale. A presença de ravinações expõe as características do solo, que, por ser de origem das rochas sedimentares da Formação Adamantina (IPT, 1981), concentra uma grande quantidade de areia, tornando-o friável e vulnerável aos processos erosivos quando expostos à ação do escoamento superficial.

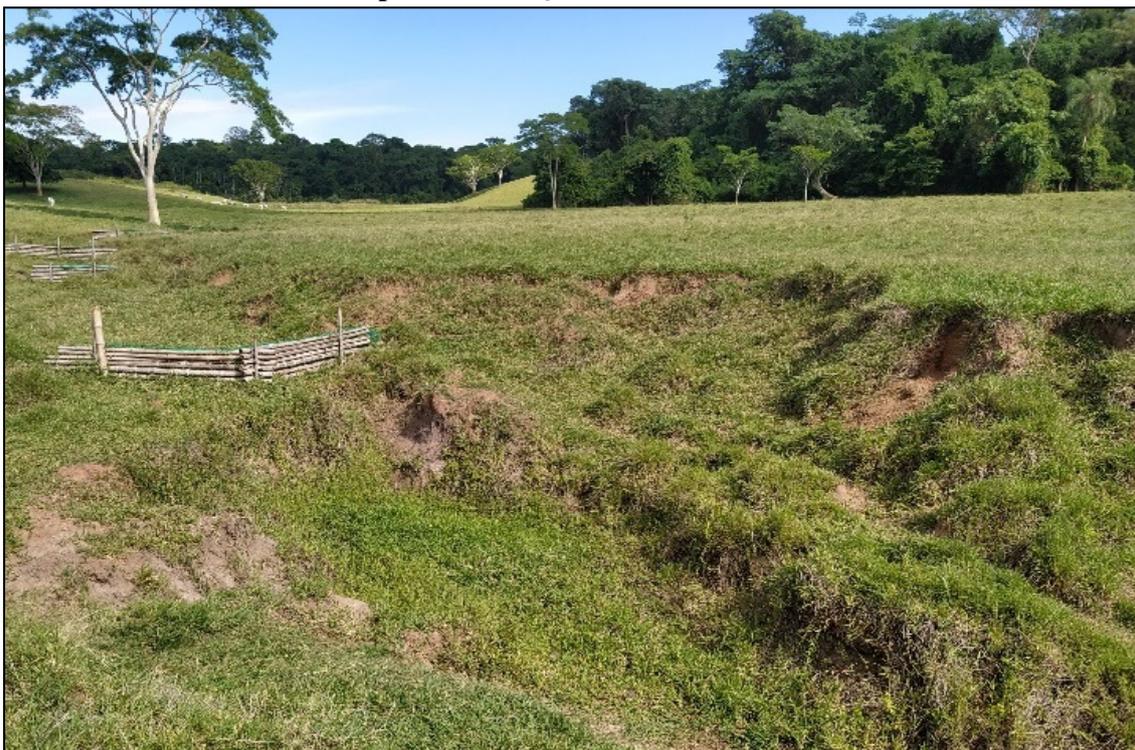
Figura 13. Voçoroca estabilizada após a utilização das técnicas de bioengenharia para contenção das erosões.

Para minimizar os problemas causados pelo mau uso da terra existem algumas técnicas de bioengenharia, que são recomendadas pela Empresa Brasileira de Pesquisa Agropecuária, Embrapa (2008), e estão sendo implementadas em algumas propriedades da APA do Timburi por meio de parcerias entre a Universidade Estadual Paulista e os proprietários rurais. Tais técnicas são conhecidas como barramentos, que consistem em estruturas de bambu construídas a fim de quebrar a energia das águas pluviais que escoam pelos sulcos, ravinas e voçorocas, estabilizando e regenerando esses ambientes a médio e longo prazo (Figura 13).

Em alguns casos, os focos erosivos atingiram o lençol freático, apresentando afloramento de água. No entanto, as técnicas de bioengenharia, junto ao cercamento das áreas degradadas, permitem a recuperação das mesmas, sem necessidade de grandes investimentos, possibilitando que a vegetação aos poucos se reestabeleça. A técnica possibilita que os barramentos impeçam o ganho de velocidade do escoamento, reduzindo, então, a ação dos processos erosivos.
