Ministerio  
del AmbienteOrganismo de  
Evaluación y  
Fiscalización Ambiental"Decenio de las Personas con Discapacidad en el Perú"  
"Año de la Integración Nacional y Reconocimiento  
de Nuestra Diversidad"**INFORME N° 062 -2012-OEFA/DE**

Asunto : Evaluación de la Calidad del Aire en el Centro Poblado de Huachipa.

Por medio del presente nos dirigimos a Ud. a fin de informar los resultados de la evaluación de calidad del aire realizado por las reiteradas denuncias recibidas por esta institución y otras entidades públicas. El referido monitoreo se realizó del 18 al 24 de Enero del 2012 en el Centro Poblado de Huachipa.

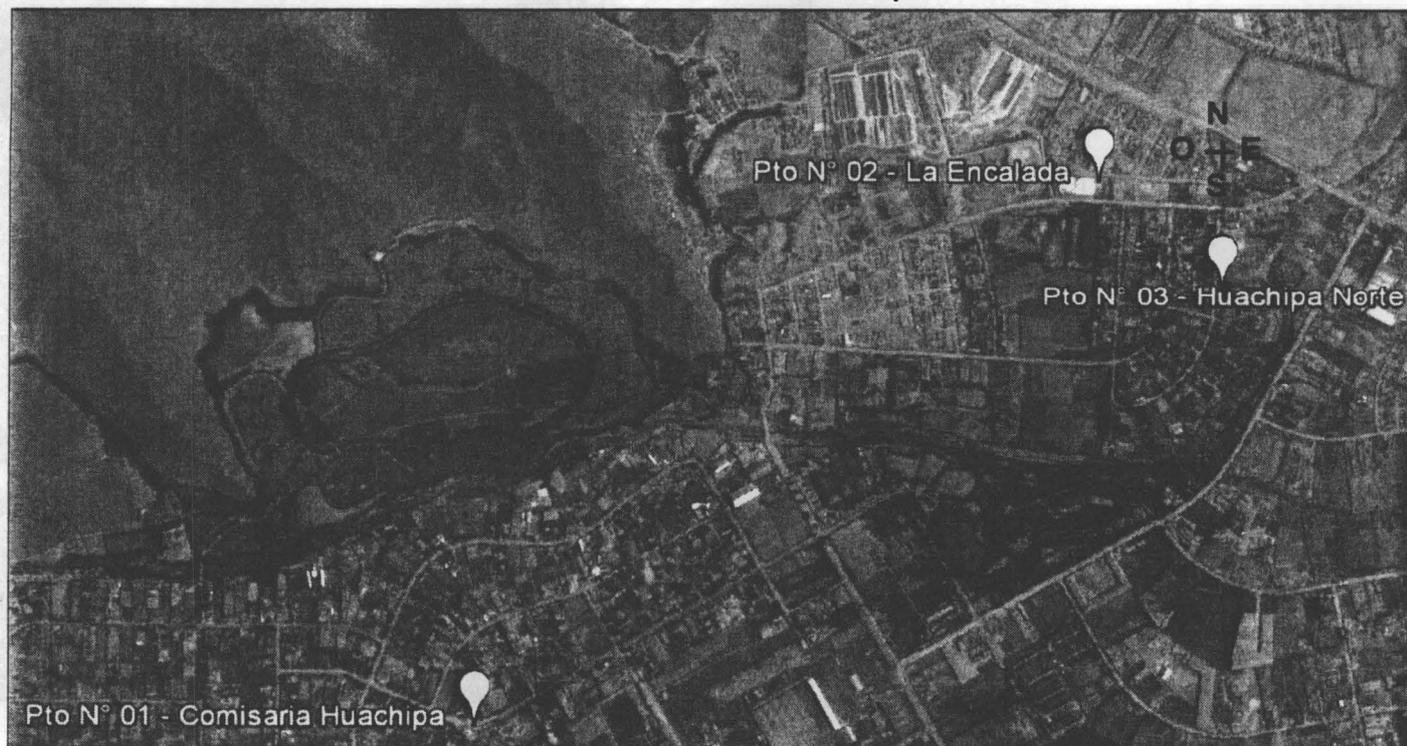
**Imagen N° 02 – Ubicación de los puntos de monitoreo de Calidad del Aire – Centro Poblado de Huachipa**

El primer punto de monitoreo del Calidad del Aire, se ubicó en el frontis de la comisaría de Huachipa por contar con los requisitos para la instalación y operación de la primera unidad móvil, adicionalmente se toma como referencia este punto blanco al ser una zona completamente residencial y no presentar actividades industriales en los alrededores. La segunda unidad móvil se situó en la propiedad de un residente de la Urb. La Encalada y por encontrarse en la cercanía de las ladrilleras y de la Avenida Uno donde transitan los camiones con carga pesada, por último la tercera unidad móvil se ubicó en la Urb. Huachipa Norte en el interior de la propiedad de la Sra. Maritza Wagner por contar con las condiciones necesarias para la instalación y operación de la unidad, adicionalmente también se encuentra cerca a las ladrilleras.

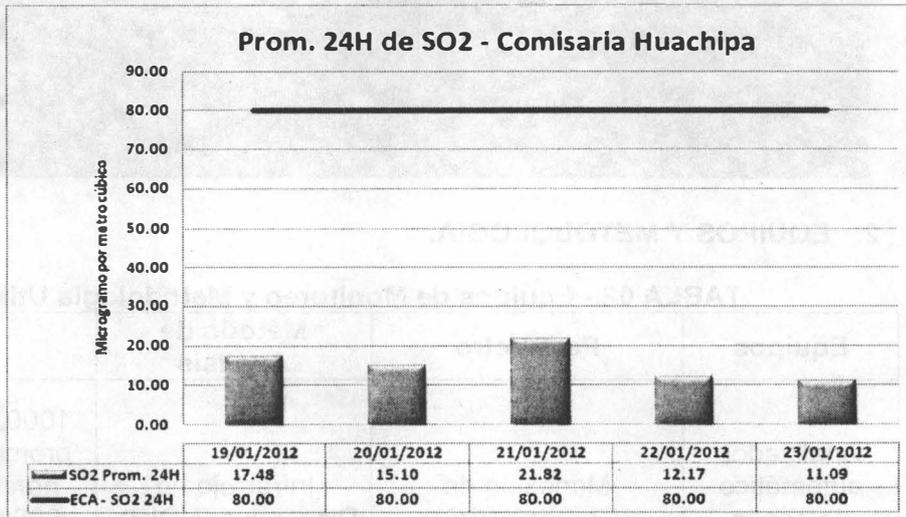
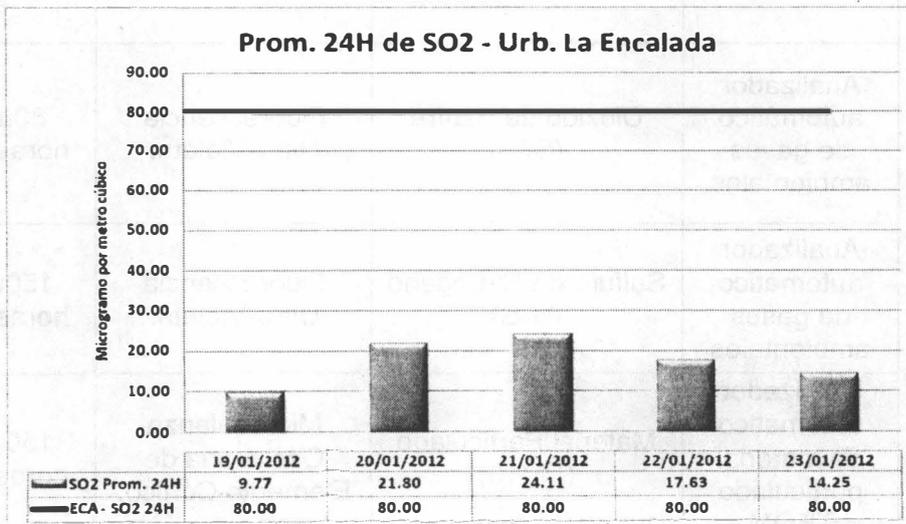
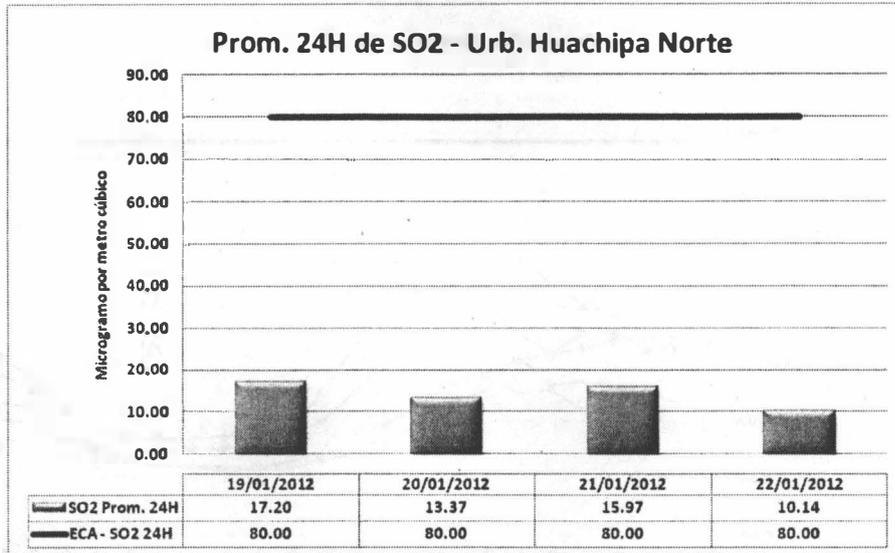
En el gráfico N° 01, N° 02 y N°03 relacionado a las mediciones de dióxido de azufre, se observan los promedios diarios (24 horas) de SO<sub>2</sub> ubicados en la Comisaría de Huachipa, Urb. La Encalada y Urb. Huachipa Norte respectivamente, los cuales no superan en ninguno de los días monitoreados el estándar de calidad ambiental de **80 µg/m<sup>3</sup> - para 24 horas**, establecido en el D.S. 003-2008-MINAM. El máximo valor registrado fue 24.11 µg/m<sup>3</sup> el día 21 de Enero del 2012, en la estación de la Urb. La Encalada y el mínimo valor registrado fue de 9.77 µg/m<sup>3</sup> en la misma estación.

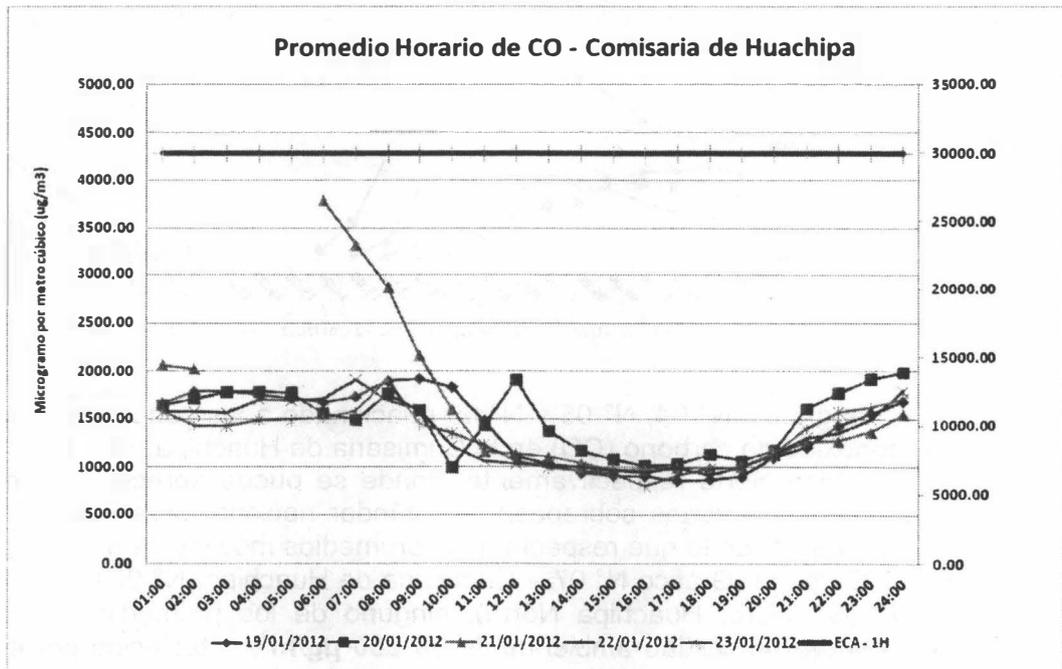
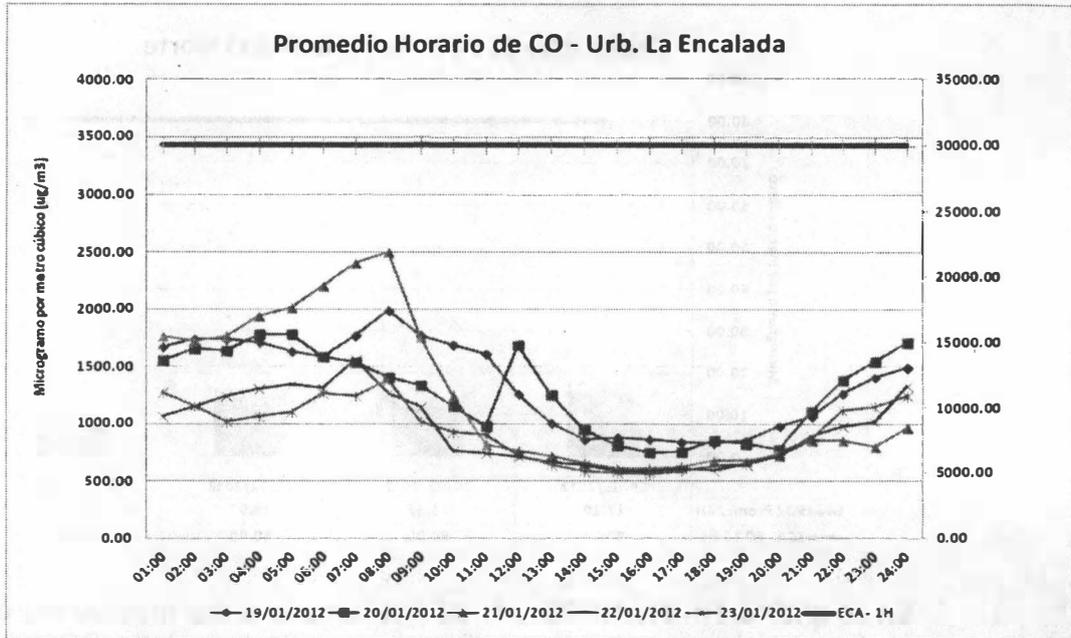
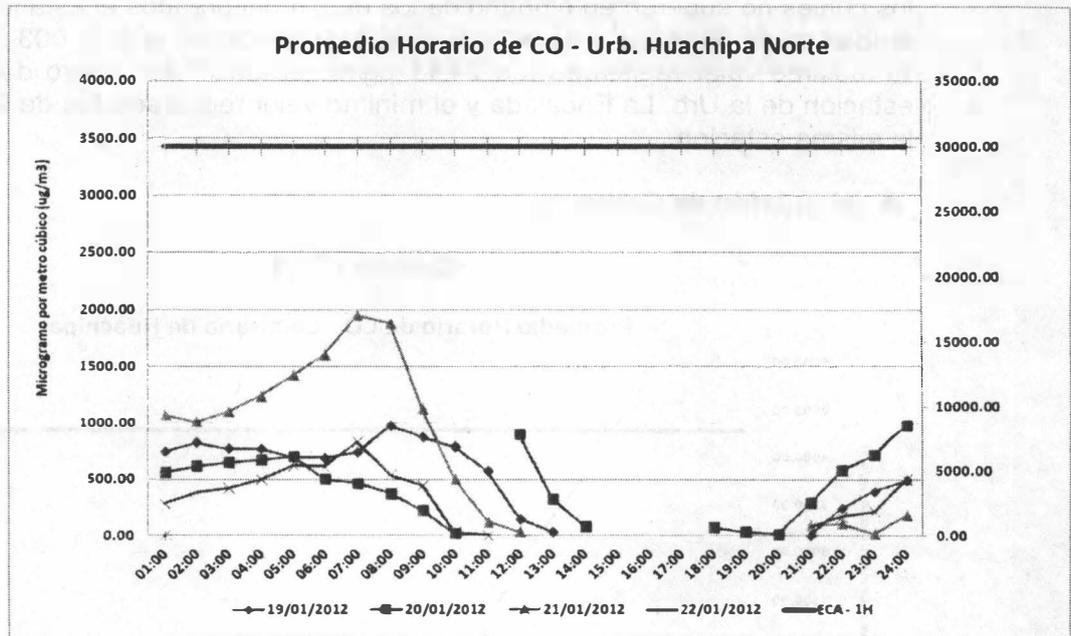
En el gráfico N° 04, N° 05 y N° 06 relacionado a las concentraciones horarias de monóxido de carbono (CO) en la Comisaria de Huachipa, Urb. La Encalada y Urb. Huachipa Norte respectivamente, donde se puede apreciar que ninguno de los promedios horarios sobrepasa el estándar nacional para este parámetro de **30 000 µg/m<sup>3</sup>**. En lo que respecta a los promedios móviles de 8 horas para Monóxido de Carbono (Gráfico N° 07 – Comisaria de Huachipa, N° 08 – Urb. La Encalada y N° 09 – Urb. Huachipa Norte), ninguno de los promedios móviles supera el estándar de calidad ambiental de **10 000 µg/m<sup>3</sup>**, establecido por el D.S. N° 074-2001-PCM.

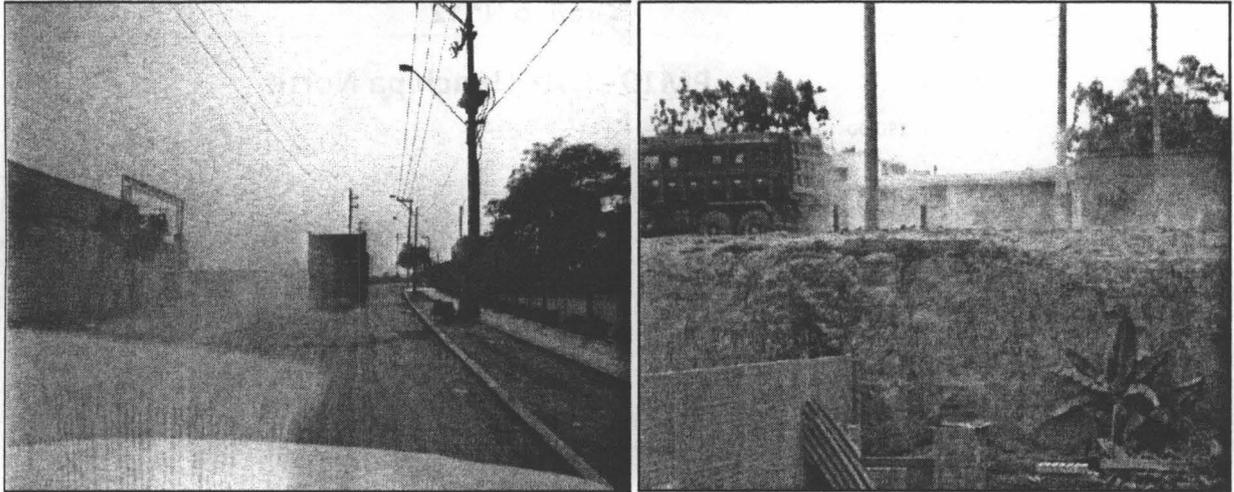
El 21.01.2012 se realizó un conteo de camiones desde las 10:20 am hasta las 11:20 am y desde las 11:47 am hasta las 12:47pm, dando resultados de 68 y 72 camiones respectivamente, que circulan en doble sentido por la Av. Uno de Huachipa. Además como se puede observar en la Fotografía N° 08, la Av. Uno fue regada el 21, 22 y 23 de enero del presente año, que según los residentes de la Urb. La Encalada es una actividad inusual en la avenida, no obstante a ello los promedios en 24 horas de los días mencionados superaron el estándar nacional para este parámetro como se puede observar en el gráfico N° 11.

Fotografía N° 04 y N° 05 – Camiones provenientes de la Ladrilleras

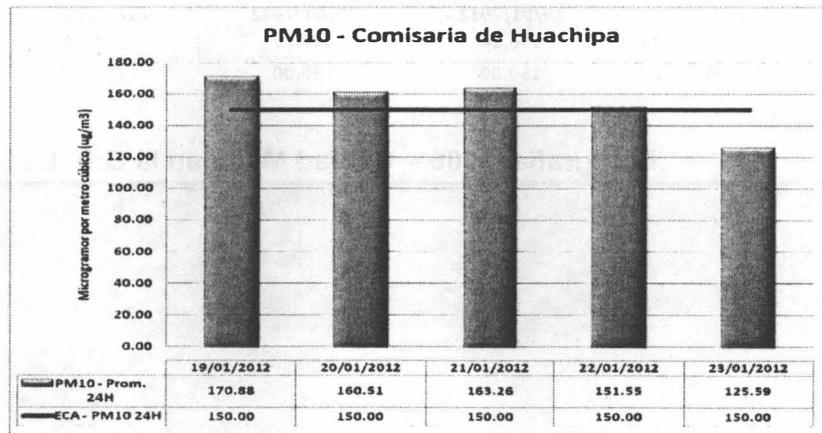
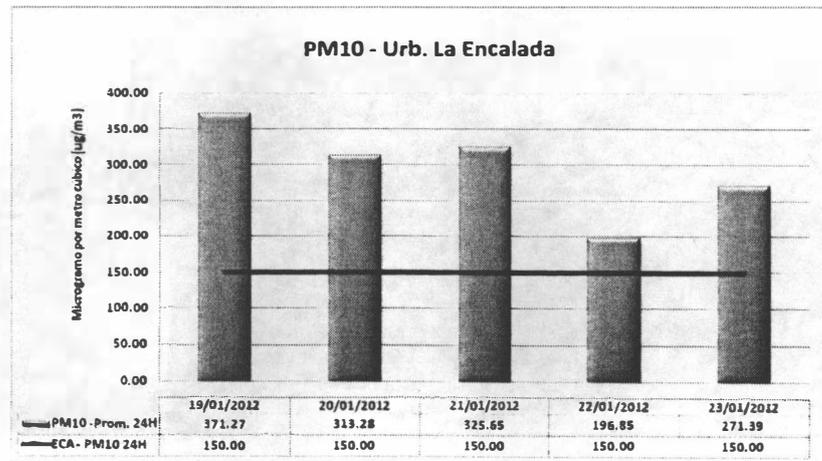
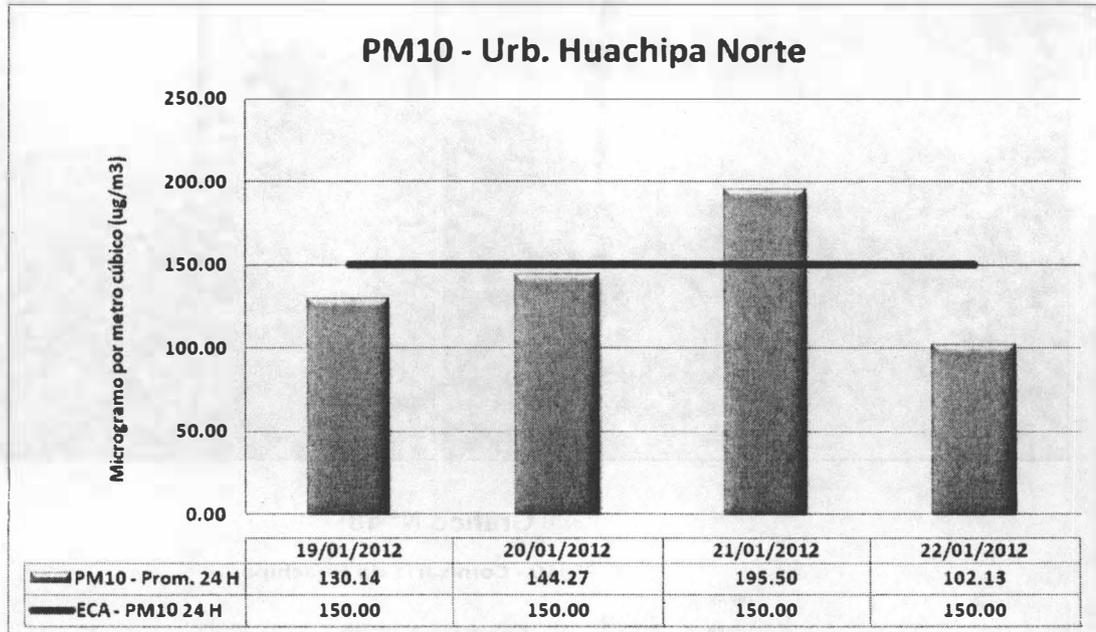
En el gráfico N° 10, N° 11 y N° 12 se puede observar las concentraciones promedios diarios (24 horas) de material particulado menores a 10 micras, en puntos de la Comisaría de Huachipa, Urb. La Encalada y Urb. Huachipa Norte respectivamente. Cuatro de los cinco días monitoreados en la estación ubicada en la Comisaría de Huachipa (Punto blanco) sobrepasaron el estándar de calidad ambiental (el rango promedio registrado osciló entre 170 ug/m<sup>3</sup> y 125 ug/m<sup>3</sup>), para material particulado, el mismo que estaría siendo considerado como un comportamiento propio de la zona, en ese sentido es importante mencionar que este particulado se estaría generando por las propias condiciones de la zona, dado que la mayoría de las veredas se encuentran sin asfaltar.

En el caso de la estación en la Urb. La Encalada todos los promedios diarios sobrepasan el estándar, los días 19, 20 y 21 de enero del presente se registró más del doble del estándar nacional para material particulado. Es necesario mencionar que la unidad móvil se situó aproximadamente a 40 metros de la Av. Uno que se encuentra sin asfaltar, por donde transitan los camiones pesados que se dirigen y retornan de las ladrilleras Sagitario, Fortes y otras informales que se encuentran en la mencionada avenida, generando el levantamiento de material particulado. También la descarga de tierra de los volquetes en los almacenes de las ladrilleras y que por acción del viento sobre esta, genera el levantamiento y dispersión de material particulado.

En la estación situada en la Urb. de Huachipa Norte tan solo el día 21 de enero del presente se sobrepaso el estándar nacional para material particulado. Es preciso señalar que la mencionada urbanización también se encuentra en la cercanía de las ladrilleras.

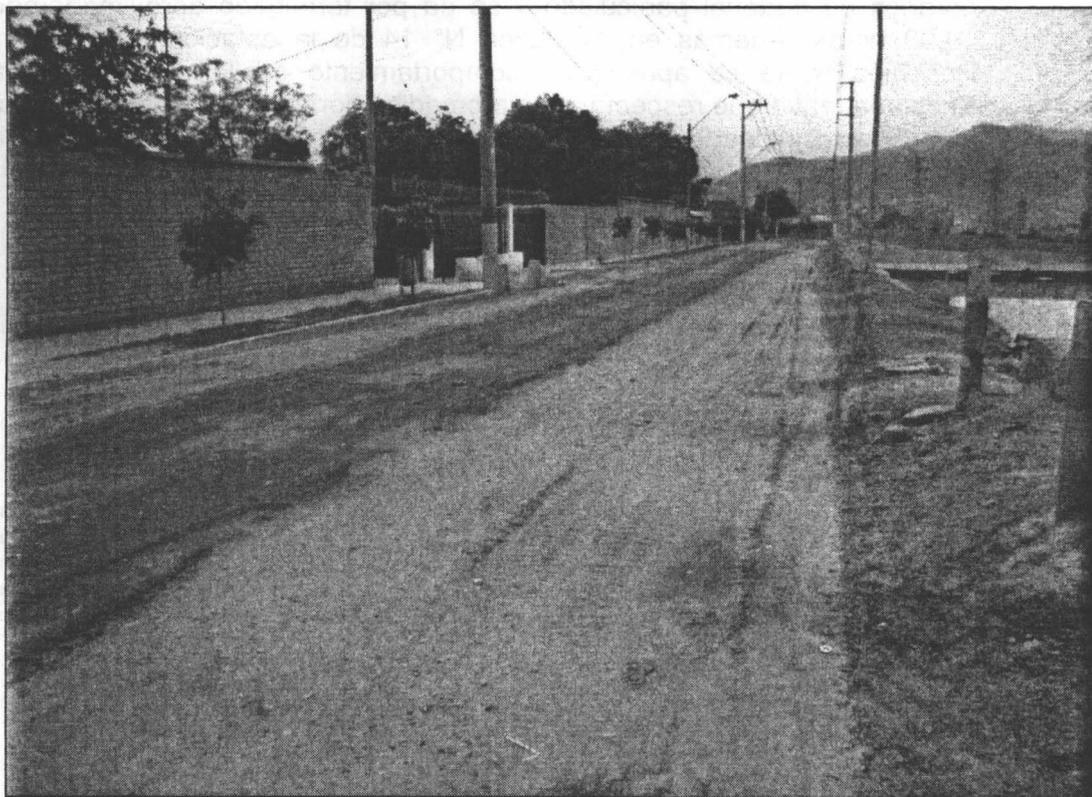
Fotografía N° 08 – Av. Uno regada para mitigar el levantamiento de material particulado

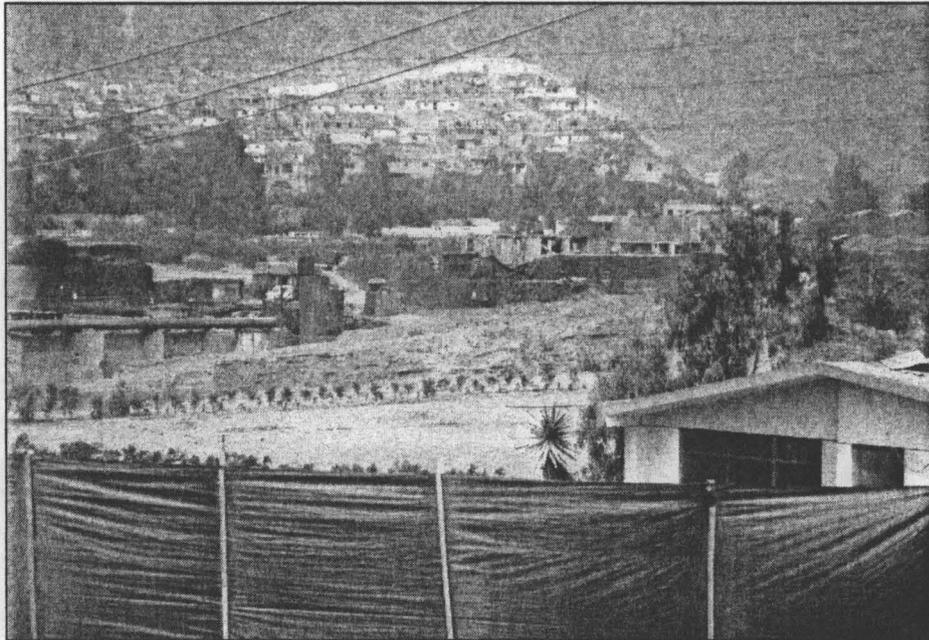
Fotografía N° 09 – Ladrilleras Informales situadas en la Av. Uno

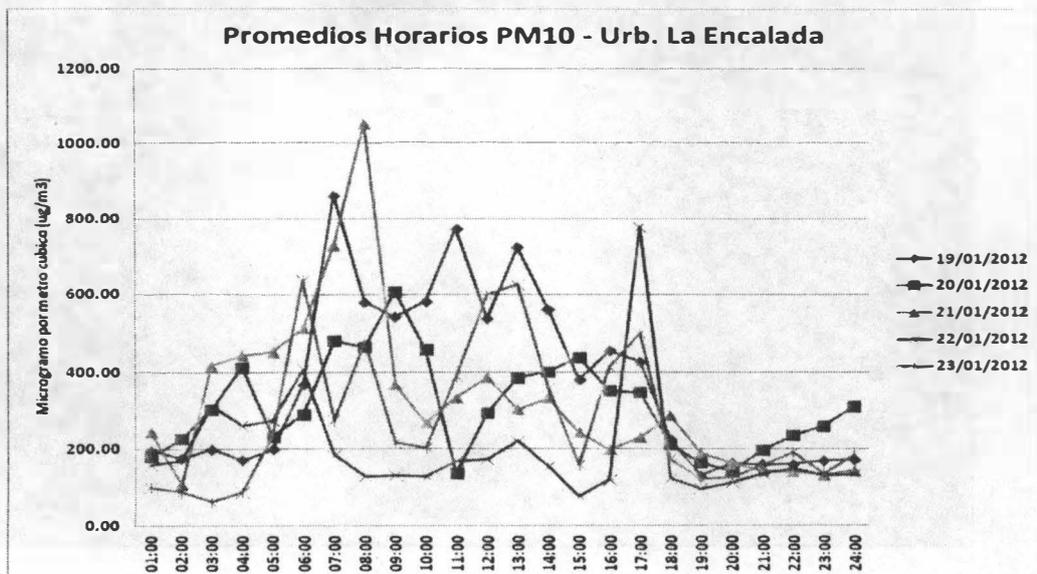
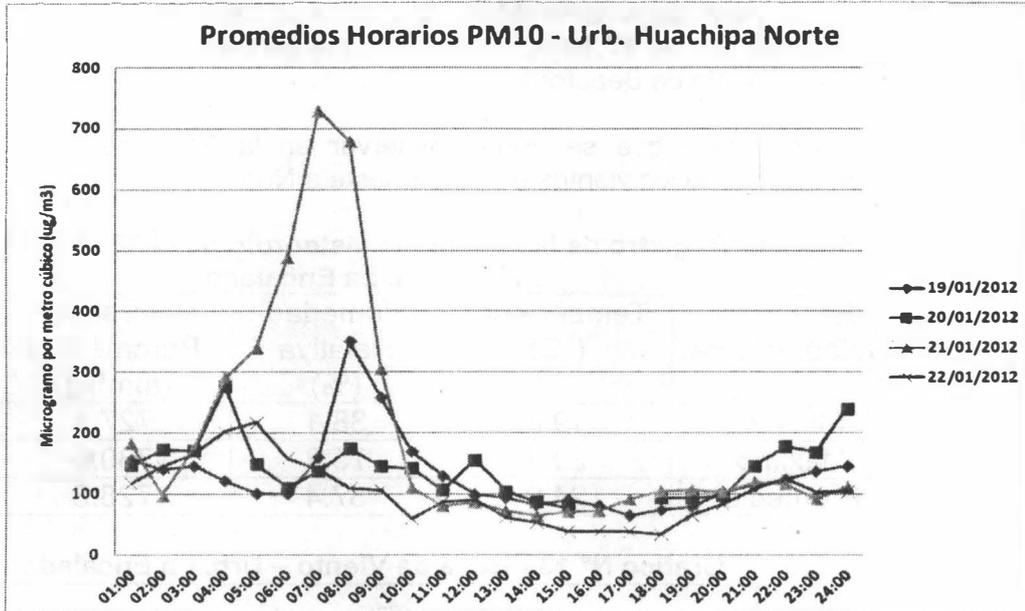
Es importante realizar un análisis de los promedios horarios de las estaciones ubicadas en las urbanizaciones de La Encalada y Huachipa Norte, porque estos se encuentran en la cercanía de las ladrilleras, como se puede apreciar en el gráfico N° 13 de la Urb. La Encalada las actividades de las ladrilleras se inician aproximadamente a las 03:00 horas, debido al incremento de los promedios horarios de material particulado y se da por terminado aproximadamente a las 19:00 horas. Además en el gráfico N° 14 de la estación ubicada en la Urb. Huachipa Norte se aprecia un comportamiento similar al de la estación La Encalada, en lo que respecta a los promedios horarios de material particulado, por lo que esto indicaría que las ladrilleras podrían estar influenciando en ambas urbanizaciones.

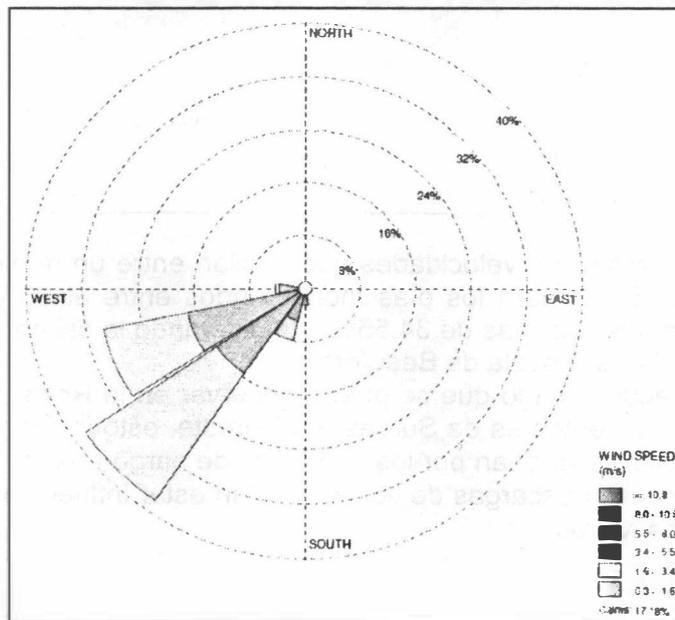
Gráfico N° 12 - Rosa de Viento - Comisaría Huachipa

Se registraron velocidades que oscilan entre un mínimo de 0.0 m/s y un máximo de 2.7 m/s para los días monitoreados entre el 18 y 24 de enero del 2012. Se presentan calmas de 17.18%, considerando la calma entre velocidades de 0.0 m/s a 0.3 m/s (Escala de Beaufort).

De acuerdo a lo que se puede observar en la Rosa de Vientos, la mayor predominancia de los vientos es de Suroeste a Noreste.

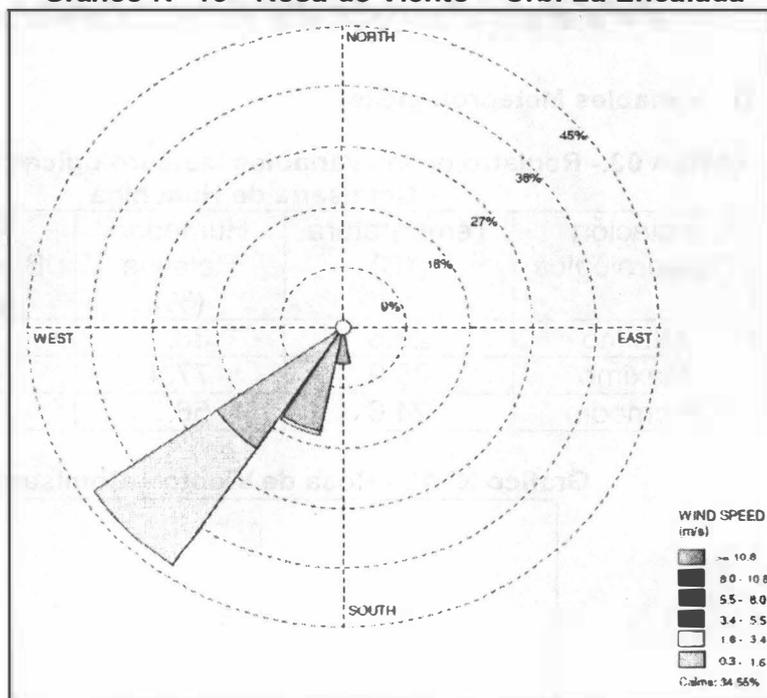
**Gráfico N° 13 - Rosa de Viento – Urb. La Encalada**

Se registraron velocidades que oscilan entre un mínimo de 0.0 m/s y un máximo de 2.5 m/s para los días monitoreados entre el 18 y 24 de enero del 2012. Se presentan calmas de 34.55%, considerando la calma entre velocidades de 0.0 m/s a 0.3 m/s (Escala de Beaufort).

De acuerdo a lo que se puede observar en la Rosa de Vientos, la predominancia de los vientos es de Suroeste a Noreste, esto indicaría que las actividades de las ladrilleras ya sean por los camiones de carga pesada que transitan por la Av. Uno o por las descargas de tierra, podrían estar influenciando en las Urb. La Encalada y Las Moras.

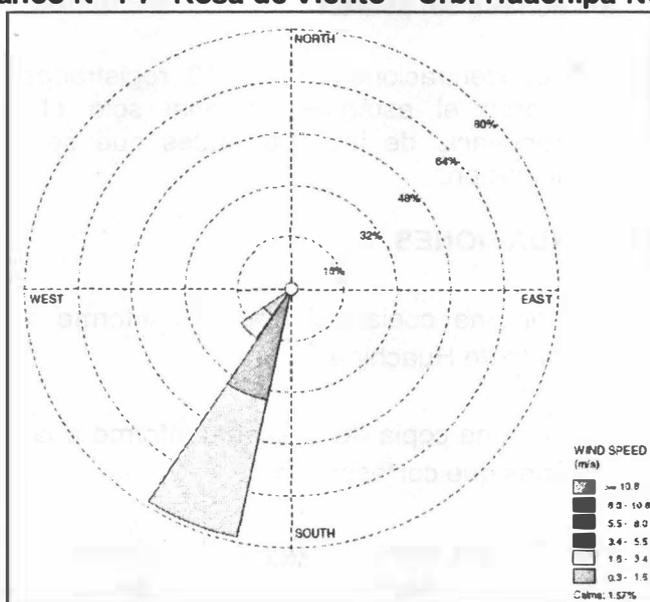
**Gráfico N° 14 - Rosa de Viento – Urb. Huachipa Norte**

Se registraron velocidades que oscilan entre un mínimo de 0.1 m/s y un máximo de 2.3 m/s para los días monitoreados entre el 18 y 24 de enero del 2012. Se presentan calmas de 1.67%, considerando la calma entre velocidades de 0.0 m/s a 0.3 m/s (Escala de Beaufort).

De acuerdo a lo que se puede observar en la Rosa de Vientos, la predominancia de los vientos es de Sur-Suroeste a Nor-Noreste.
