JÄÄNPOISTO LENTOKONEMATERIAA- LEISTA LÄMMITYKSEN AVULLA

Alumiini, teräs ja termisesti ruiskutetut pinnoitteet

Tekniikan ja luonnontieteiden tiedekunta
Kandidaatintyö
Maaliskuu 2023

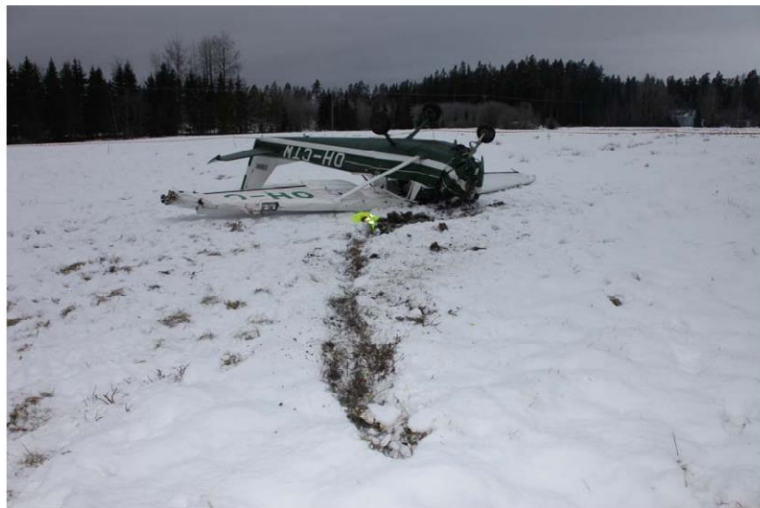
Kuva 1. Urjalan onnettomuuskone. [3]

Urjalassa yksinlennolla ollut lento-oppilas joutui kääntymään lentoreitiltään takaisin huonon sään takia ja päätyi tekemään pakkolaskun pellolle. Kuvassa 1 olevan turmakoneen rakenteisiin syntyi merkittävät vauriot, mutta ohjaaja selvisi onnettomuudesta yhden sairaalavuorokauden vaatineilla ruhjeilla ja murtuneella ranteella.

Urjalan onnettomuuden syynä oli kaasuttimen jäätymisen aiheuttama moottorin käyntihäiriön vuoksi tehty epäonnistunut pakkolasku. Jäättyessään kaasuttimen kurkku osit-

tain tukkeutuu ja tämä aiheuttaa ilma-polttoaineseoksen rikastumisen. Kaasuttimen jää-
tymisen ennalta ehkäisemiseen käytetään imuilman lämmitystä, mutta ohjaaja ei kyt-
kenyt lämmitystä riittävän ajoissa, koska ei tunnistanut kaasuttimen jäätyksen aiheut-
tamaa tehohäviötä moottorissa. [3]

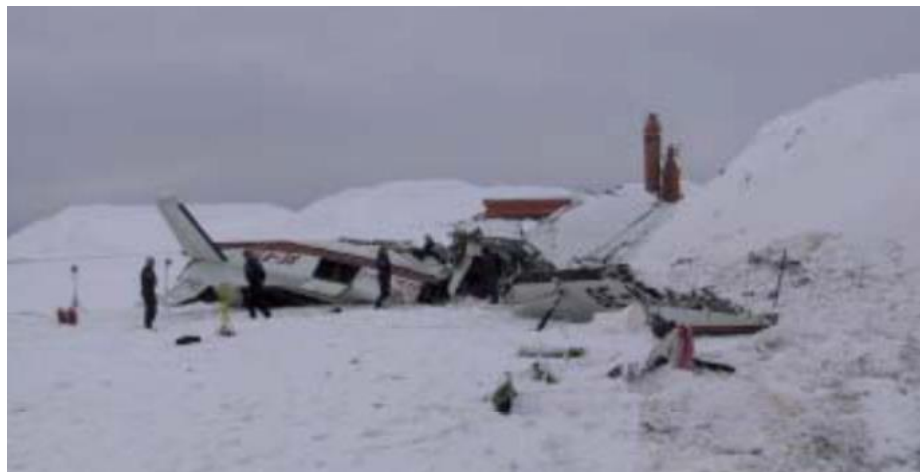
Kuva 2. Cessna 208B turmakoneen jäännökset. [5]

Urjalan onnettomuuden syynä oli alan ulkopuolisille henkilöille hieman tuntematto-
mampi jäätymiseen liittyvä ongelma, mutta Helsinki-Vantaalla 31.1.2005 tapahtunutta
rahtikoneen onnettomuuden aiheutti monille tutumpi ongelma eli lentokoneen siiville
kertynyt jää. Ruotsalainen Cessna 208B –tyypin lentokone syöksyi pian lentoonlähdön
jälkeen lentokenttäalueelle. Kone oli saapunut Helsinki-Vantaalle edellisenä yönä noin
kello kahden aikaan ja lähti paluulennolle Ruotsiin seuraavana iltapäivänä. Yön ja aa-
mun aikana oli satanut lunta ja lämpötila oli vaihdellut nollan molemmin puolin. Ohjaaja
suoritti jään- ja lumenpoiston harjaamalla koneen yläpinnat. Pian lentoonlähdön jäl-
keen, ohjaajan vedettyä laskusiivekkeet sisään, hän menetti lentokoneen hallinnan ja
kone syöksyi tuhoutuen maahan. Kuvassa 2 on turmakone tuhoutuneena maassa. Mieh-
histönä koneessa oli vain ohjaaja, joka sai lieviä vammoja. Kone tuhoutui täysin. [4]

Ennen lentoa ohjaajan tekemä jäänpoisto oli epäonnistunut ja tutkijat löysivät koneen
pinnoilta 0,5–1,5 cm:n paksun jään, lumen ja jäätyneen sohjon kerroksen. Onnetto-
muuden syyksi raportoitiin ohjaajan tekemä lentoonlähtö koneella, jonka aerodynaami-
set ominaisuudet olivat heikentyneet siivellä olevan jään ja lumen takia. Laskusiivek-
keiden sisäänotto irrotti virtauksen siiven pinnalta ja ohjaaja menetti koneen hallinnan.
[4]

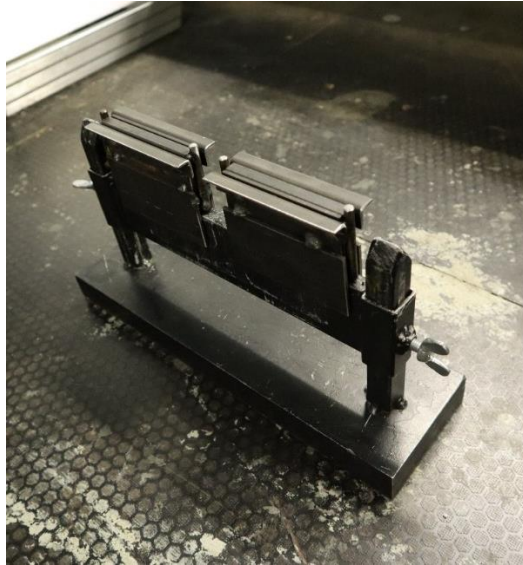
Kuva 11. Näytteenpidin.

Testit suoritettiin Hervannan kampuksen jäälaboratoriossa. Kylmähuoneen lämpötila oli koko testien ajan $-10\text{ }^{\circ}\text{C}$:tta. Jäälaboratoriossa olevista laitteista jäänkerrytykseen käytettiin tuulitunnelia [11] nopeudella 25 m/s ja näytteiden punnitsemiseen tarkkuusvaa-kaa Pioneer PA2102:ta. Testeissä käytetty vesi oli puhdistettu Milli-DI vedenpuhdistus-järjestelmällä. Näytteelle kerrytettävän jään pinta-alasta haluttiin mahdollisimman suuri ja yhtenäinen, joten näytteitä ei voitu kiinnittää puristimilla tai käyttää maskipaloja ruu-vikiinnityksen peittämiseen. Lopulta päädyttiin kuvan 11 mukaiseen näytteenpitimeen, jossa näytteissä olevat reiät kohdistettiin pitimessä oleviin pinneihin. Pinnit estivät näytteen liikkumisen jään kerrytyksen aikana, jolloin puristimia tai ruuveja ei tarvittu.

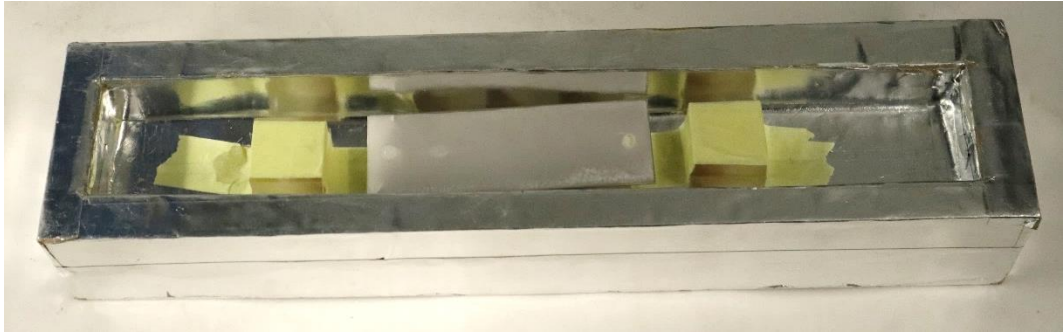
Kuva 15. Punnituksessa käytetty eristelaatikko ilman kantta.

Kuvassa 15 näkyvien laatikon pohjaan teipattujen korokepalojen tehtävänä oli rajoittaa näytteen liikkumista laatikossa ja täten vähentää mahdollisuutta jään vaurioitumiselle.

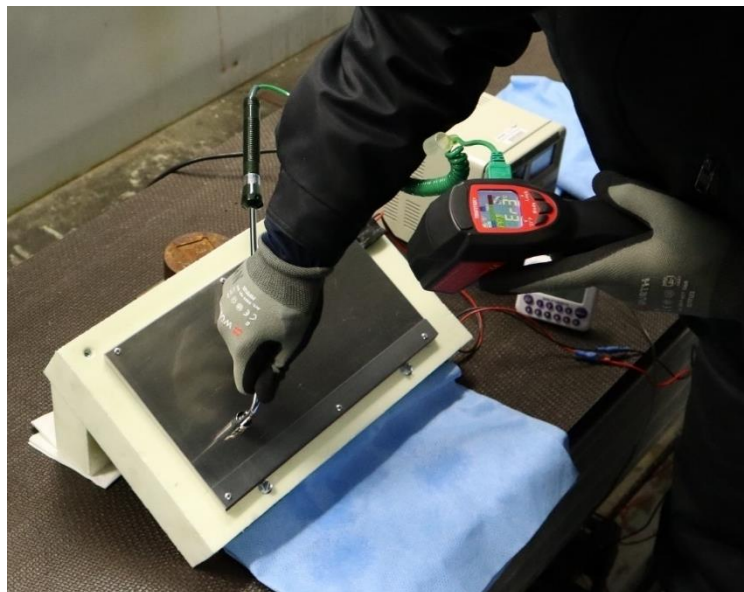
Kuva 16. Lämpötilan mittaaminen K-tyyppin kosketusanturin avulla.

Punnituksen ja kirjaamisen jälkeen näytteet olivat valmiit jään sulattamista varten. Jokaista näytettä oli 10 rinnakkaista eli niistä puolet sulatettiin 20 °C:n lämpötilassa ja puolet 10 °C:n lämpötilassa. Lämmitysvastuksen haluttiin tuottavan tarpeeksi lämpöä pitääkseen lämpötilan sulatuksen aikana tasaisena, mutta se ei kuitenkaan saanut lämmetä liikaa mittausten välissä. Lämmityslevyn varsinainen lämpötila mitattiin ennen jokaista testiä kosketuslämpötilamittarin termoelementillä kuvan 16 mukaisesti. Lämpötila mitattiin useammasta pisteestä, joista myöhemmin laskettiin keskiarvo. Testien aikana huomattiin lämpötilan olevan melko tasainen koko lämmityslevyn alueella.
