### Bird Mortality on Power Lines in the Altai Republic and Altai Kray of Russia in 2022

#### ГИБЕЛЬ ПТИЦ НА ЛЭП В РЕСПУБЛИКЕ АЛТАЙ И АЛТАЙСКОМ КРАЕ РОССИИ В 2022 ГОДУ

In October of 2022, 419 km of 6–10 kV power lines were inspected in the Altai Republic and Altai Kray of Russia. The most favorable situation was found in Ulagan District of the Altai Republic. In other districts – Ust-Kan (Altai Republic), Uglovskiy, Solonesh, Rubtsovsk and Petropavlovsk (Altai Kray), numerous violations were observed. In total, 211 dead birds were found killed by electrocution. Nine out of them belong to species enlisted in the Red Data Book of Russia including one Saker Falcon enlisted as Primarily Valuable Species. Along this work we revealed the most dangerous lines required immediate retrofitting with Bird Protection Devices (BPDs) or renovation of already existing ones. The highest priority status was assigned to 6 power lines or parts of them with a total length of 60 km, that got in total 401 unsafe utility poles. Those line were the cause of death of all Red-listed individuals and caused maximum damage to wildlife expressed in financial equivalent. The total damage to wildlife from all po

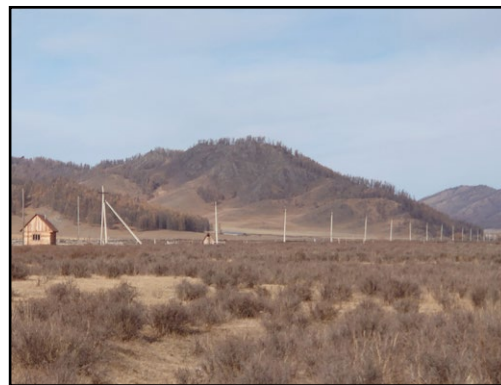
Птицеопасная ЛЭП близ с. Яконур в Усть-Канском районе. Фото Е. Шнайдер.

Bird-dangerous power line near the Yakonur village in the Ust-Kansk district. Photo by E. Schnayder.

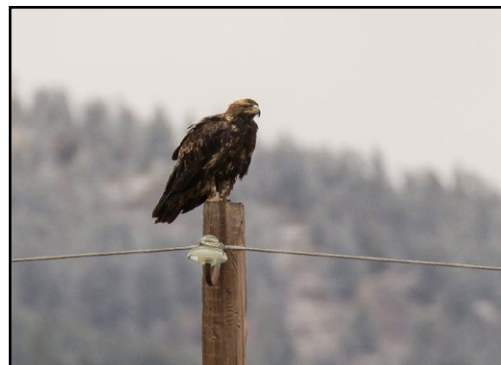
*Орёл-могильник (Aquila heliaca) сидит на деревянной опоре безопасной для птиц ЛЭП. Усть-Канский р-н. Фото М. Хорвата.*

*Eastern Imperial Eagle (Aquila heliaca) is perching on a wooden pylon of safe for birds. Ust-Kansky district. Photo by M. Horvath.*

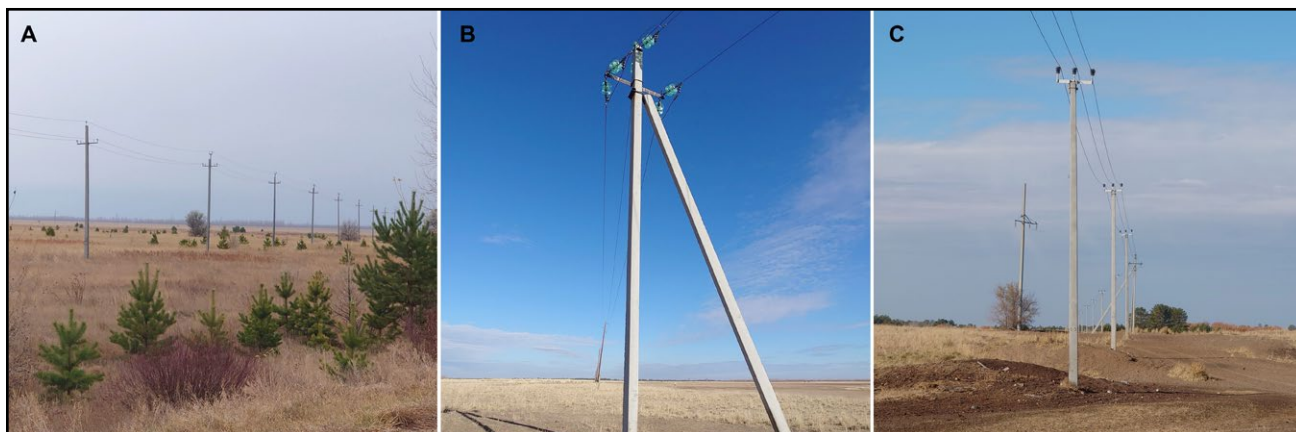
**Рис. 2.** Примеры осмотренных линий: А – Линия на бетонных опорах со штыревыми изоляторами; В – Линия на деревянных промежуточных опорах, усиленная бетонными анкерами. С – Линия на СИП-3. Фото Е. Шнайдер.

**Fig. 2.** Examples of surveyed power lines. A – Line with concrete poles with pin insulators, B – Line with wooden poles reinforced with concrete push brace poles, C – line with a self-supporting insulated wire (SIW-3). Photos by E. Shnyder.

usually attached at the line beginning and end. Wooden lines reinforced with concrete push-brace poles are very common in Siberia and poses about the same level of danger for birds as lines with concrete poles only (Shnyder, 2021). These types of poles in wooden lines must be equipped with BPDs as well as concrete lines in general. Every dead bird and a pole that caused death were photographed, and the full set of information is attached as supplementary file – see Appendix 1<sup>19</sup>.

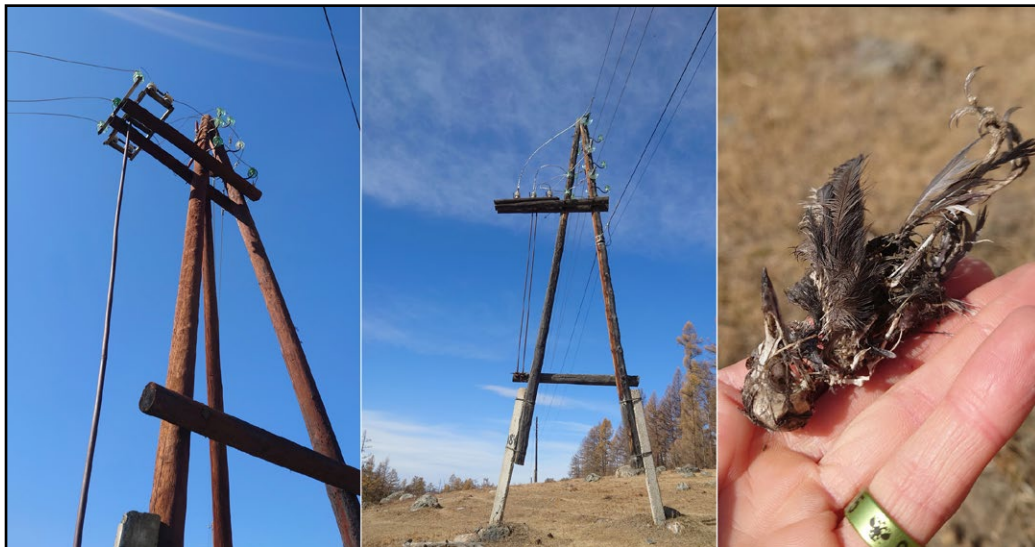
**Рис. 3.** Опоры, под которыми были найдены погибшие птицы в Улаганском районе и погибшая славка-мельничек (*Curruca curruca*). Фото Е. Шнайдер.

**Fig. 3.** Poles that caused birds electrocution in the Ulagan district and dead Lesser Whitethroat (*Curruca curruca*). Photos by E. Shnyder.

Intervillage power lines in Ulagan district poses only single dangerous poles. On 78 km of intervillage power lines we found only 2 bird carcasses – both *Passeriformes* (Carrion Crow *Corvus corone orientalis* and Lesser Whitethroat *Curruca curruca*). Both birds died on the line disconnectors attached to wooden push-brace poles (Fig. 3). No affected raptors were found.

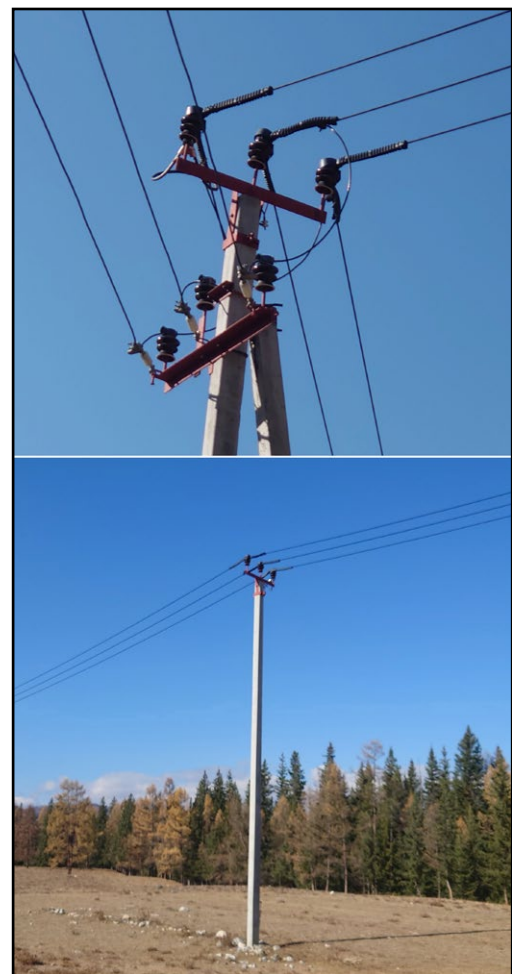
**Рис. 4.** Линия на СИП-3 с надетыми кожухами ПЗУ. Фото Е. Шнайдер.

**Fig. 4.** Line with self-carrying isolated wire (SIW-3) equipped with bird-protection. Photos by E. Shnayder.

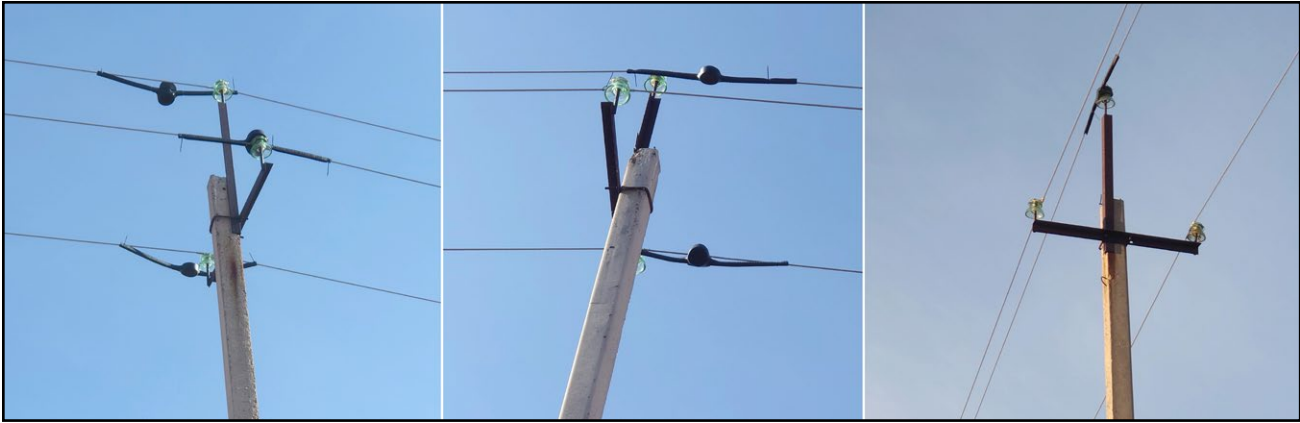
Рис. 5. Опоры линии № 9 с утраченными функциональными элементами ПЗУ. Фото Е. Шнайдер.

Fig. 5. Electric poles of line No. 9 that lost functional parts of BPDs. Photos by E. Shnayder.

Unfortunately, neglecting of push-brace poles when installing BPDs on the line No. 9 led to the death of 8 birds in 2022, among them 3 Imperial Eagles (Red List of Russia), 1 Black Kite (*Milvus migrans*), three Magpies (*Pica pica*) and a Carrion Crow. Another Carrion Crow died on a pole with a damaged BPD. The total damage to the wildlife caused by the section of power line No. 9 with concrete poles in 2022 is 830 800 rubles (\$10 750 or €10 000), density of bird casualties – 0.76 ind. per 1 km. In 2009 the density was equal to 2.44 dead birds per 1 km.

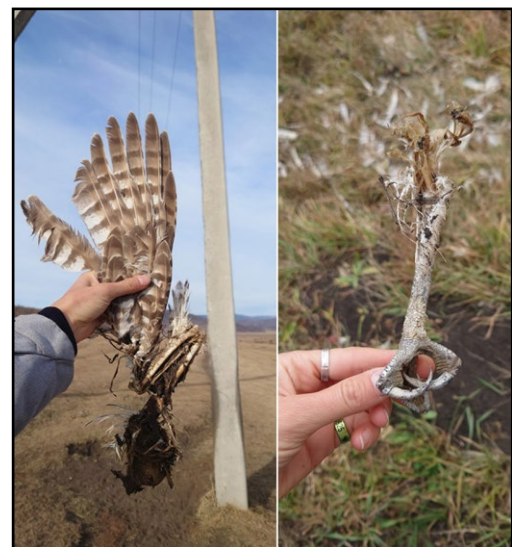
Останки ястребов-тетеревятников (*Accipiter gentilis*) погибших на ЛЭП в результате электропоражения. Фото Е. Шнайдер.

Remains of the Goshawks (*Accipiter gentilis*) electrocuted. Photos by E. Shnayder.

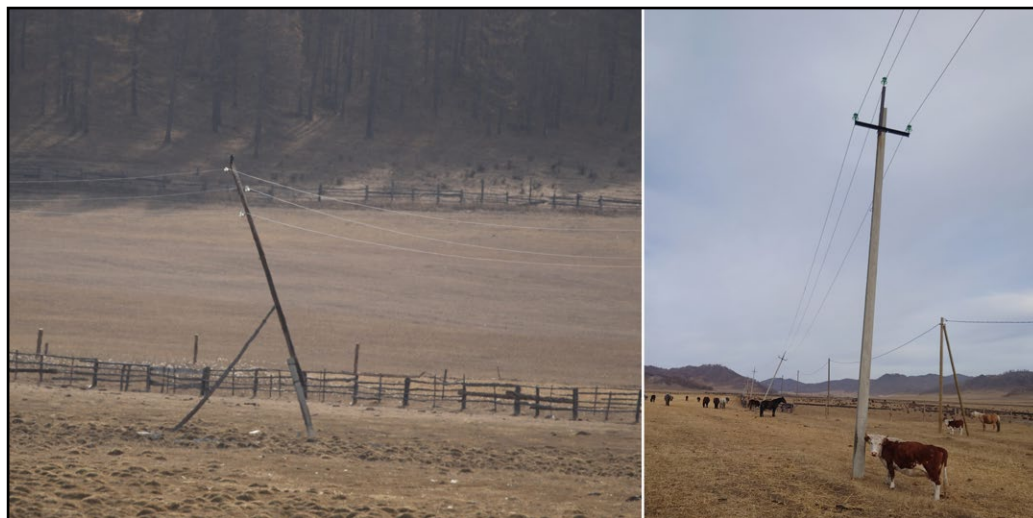
**Рис. 6.** Заваливающаяся деревянная опора с подпоркой в линии № 18 и пасущееся рядом стадо коров. Фото Е. Шнайдер.

**Fig. 6.** Electric pole of line No. 18 in emergency state and a herd of cows and horses grazing in the close vicinity. Photos by E. Shnyder.

In the same power line, we noticed 3 wooden poles in emergency condition, which will soon collapse. Given their location in pastures with grazing cattle, the collapse of a pole can cause great damage to local livestock breeders (Fig. 6). The replacement of emergency poles

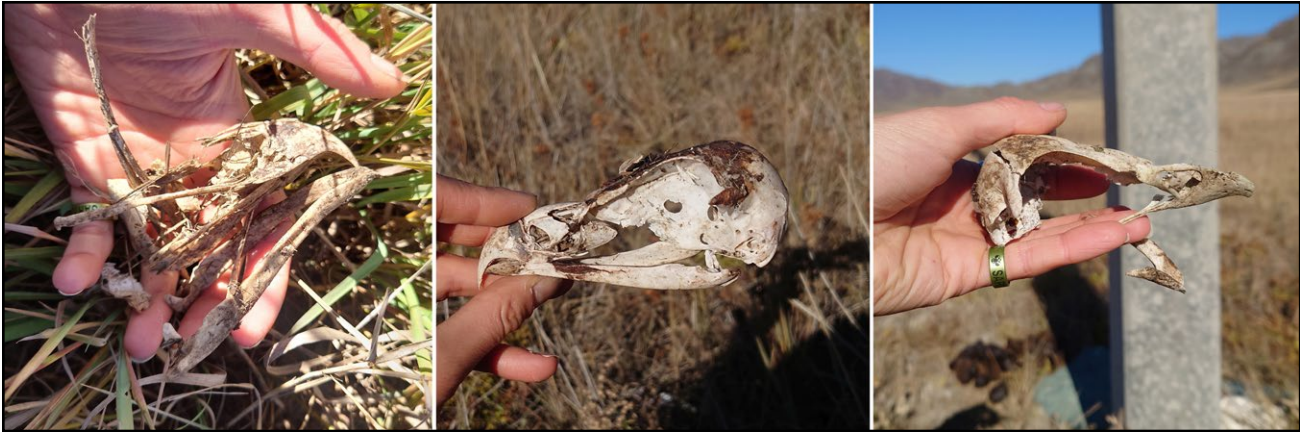
Очень опасный участок с бетонными опорами был найден за Кырлыкским сельским поселением. Там через покосы к фермам идёт участок из 28 бетонных опор, протяжённостью в 1,3 км, на котором были найдены костные останки 7 птиц – трёх орлов, неустановленного вида (рис. 7), двух коршунов либо канюков, и двух птиц размера пустельги либо вороны. Все они погибли весной, либо в самом начале лета. Очевидно, что этот участок является очень

Рис. 7. Черепа орлов с линии № 15. Фото Е. Шнайдер.

Fig. 7. Eagle's skulls from the line No. 15. Photos by E. Shnayder.

A highly dangerous section of power line No. 15 was found near the village Kirlykskoye. A 1.3 km long section with 28 concrete utility poles is stretching through a hayfield and has killed 7 birds – three eagles of an unknown species (Fig. 7), two kites or buzzards, and two birds the size of a kestrel or crow. They all died during spring or early in summer and the only remains we found were bones. This area seems to be very attractive foraging spot for raptors before the grass rises on it. Later, it loses its attractiveness, and raptors stop using dangerous poles as a perch and dying from electric shocks. The damage caused to the wildlife on this section is 434 160 rubles (\$5 600 or €5 200). We consider this section of line No. 15 with all side-lines with concrete

This line causes great harm to the population of Goshawks, whose migration passes through the valley of river Kan where the line No. 18 is also stretching. We consider this section of line No. 18 with all side-lines with concrete poles as a priority task for retrofitting with BPDs. All utility poles requiring installation of BPDs are listed in the Appendix 1<sup>9</sup>.

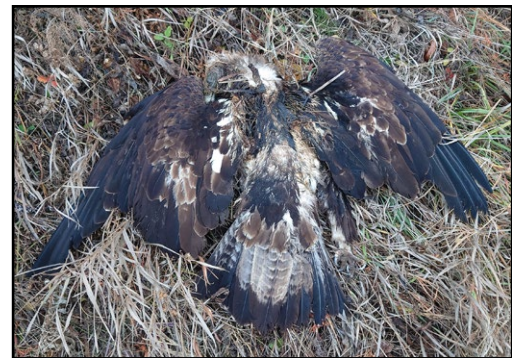
Взрослый орёл-могильник, погибший в результате электропоражения на ЛЭП на своём гнездовом участке. Фото Е. Шнайдер.

An adult Imperial Eagle that electrocution on power line in its breeding territory. Photo by E. Schnayder.

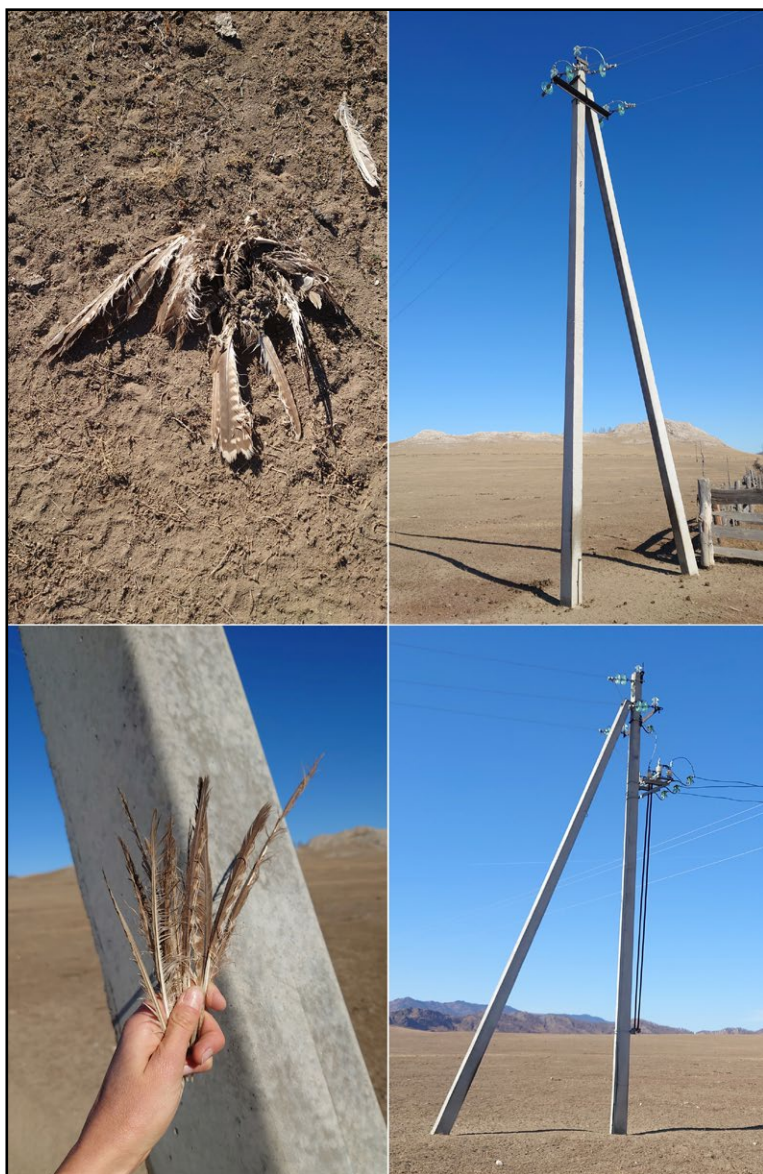
Рис. 8. Бетонные анкерные опоры линии № 18 и погибшие на них птицы. Слева на право: вверху – погибший балобан (*Falco cherrug*) и убившая его опора, внизу – перья погибшей пустельги (*Falco tinnunculus*) и убившая её опора с линейным разъединителем. Фото Е. Шнайдер.

Fig. 8. Concrete push brace poles caused bird death on power line No 18. From left to right: upper – electrocuted Saker Falcon (*Falco cherrug*) and its killer-pole, bottom – feathers of electrocuted Kestrel (*Falco tinnunculus*) and concrete pole with line disconnector that caused its death. Photos by E. Shnyder.

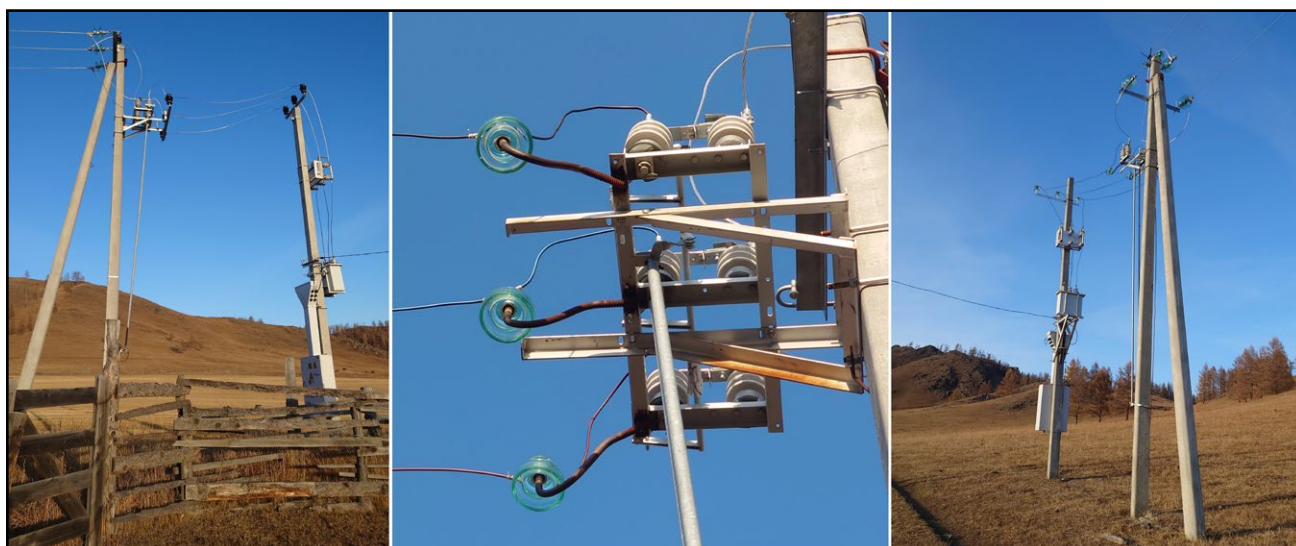
Рис. 9. Бетонные анкерные опоры линии № 12 с линейными разъединителями, ставшие причиной гибели 4 птиц. Фото Е. Шнайдер.

Fig. 9. Concrete poles with uninsulated line disconnectors from the line No. 12 that caused death of 4 birds. Photos by E. Shnyder.

Four out of 6 birds died on two neighboring poles equipped with line disconnectors (LD). Ensuring bird safety on such poles is not limited to installing a BPD of insulating type on a wire near a cross-arm, since the main hazard is coming from a metal platform of LD, which are attractive perches for medium-size birds, while the risk of electrocution here is maximum due to the proximity of numerous bare wires (Fig. 9). The best solution to the problem is to replace the bare wire with an insulated one (Fig. 10). EcoNIOKR offers a turnkey solution in the form of a special protection device for line disconnectors named ПЗУ-6-10кВ-ТР-НГ<sup>20</sup> (SJSC “Rosseti” certificate №13-197/22 from 29.09.2022). As another option, a combination of insulating, anti-perching and

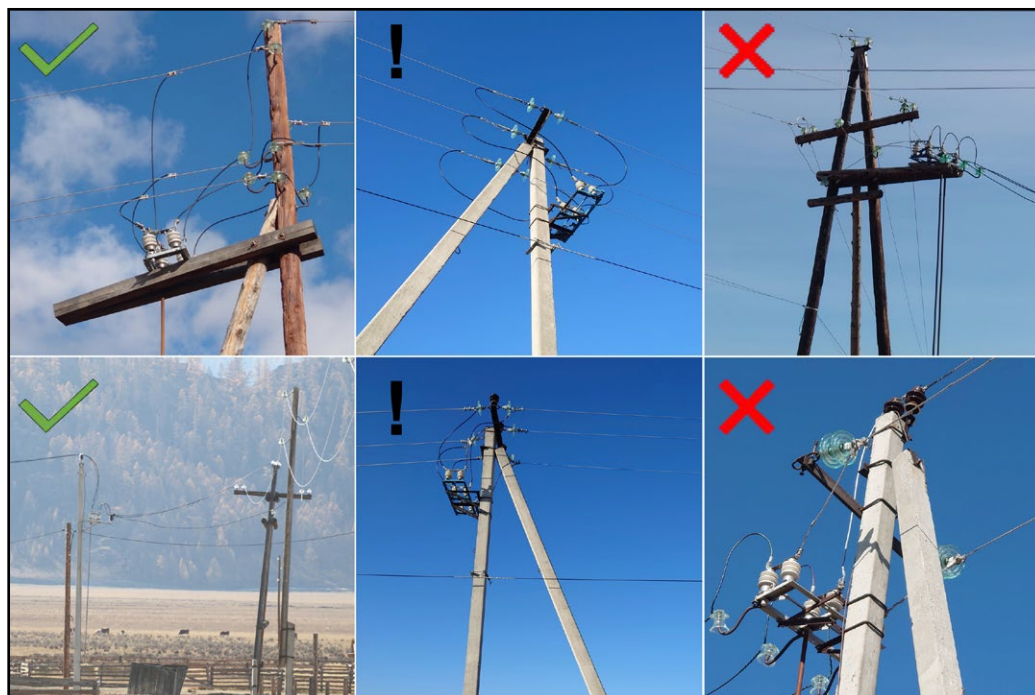
**Рис. 10.** Опоры с изолированными линейными (ЛР) разъединителями: V – полностью безопасные опоры – провода, идущие к площадке ЛР полностью изолированы, опоры, от которых они отходят безопасны; ! – не полностью безопасные опоры: ЛР безопасны – провода, идущие к площадке ЛР полностью изолированы, но на траверсе опоры возможно поражение электротоком, если крупная птица, сидя на ней, дотянется клювом до оголённого провода основной линии – требуется оснащение ПЗУ; X – опоры опасны, поскольку на ЛР изолирована только половина проводов – для птицы, сидящей на площадке ЛР не исключён контакт с оголённым проводом. В случае бетонной опоры также небезопасна для птиц и траверса, рядом с которой проходят оголённые провода. Фото Е. Шнайдер.

**Fig. 10.** Poles with insulated line disconnectors (LD): V – Safe option – LD wires are fully insulated and the pole itself is either wooden or has a self-supporting insulated wire; ! – Not completely safe option: LD wires are fully insulated but the cross-arm of a pole is not and a large bird perching on it got a chance to touch a bare wire; X – An unsafe option – only half of the LD wires are insulated and a bird perching on the LD has a high chance of getting an electric shock. In the case of a concrete pole (on the bottom photo) its cross-arm also possess danger for birds and must be covered with BPDs. Photos by E. Shnyder.

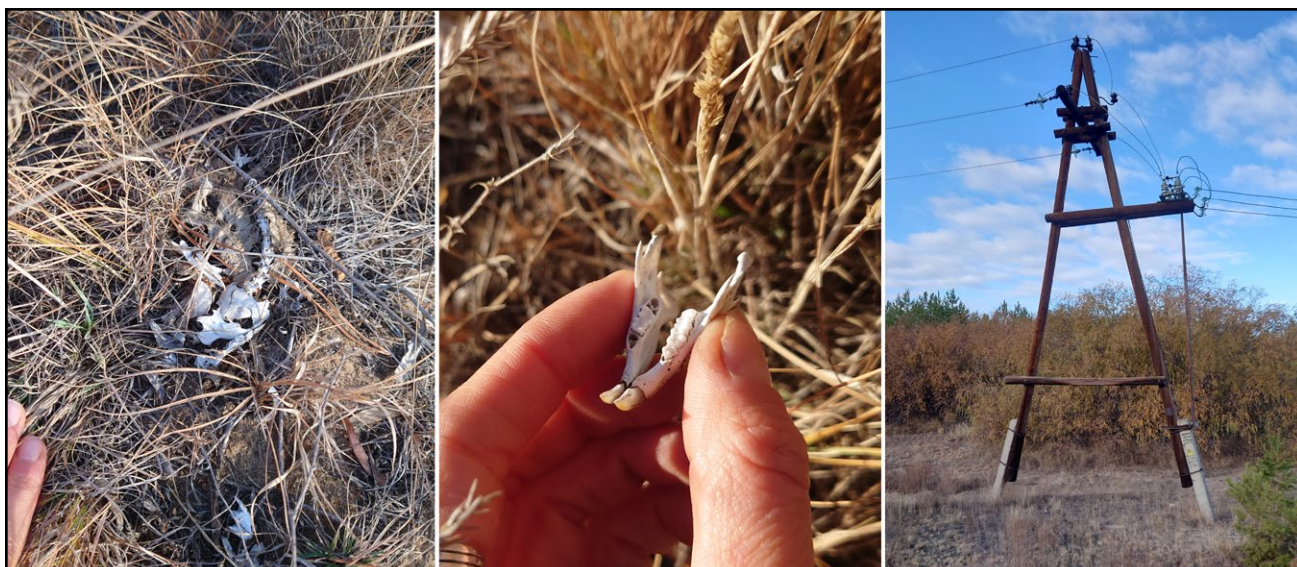
Рис. 11. Останки белки под деревянной анкерной опорой с линейным разъединителем. Фото Е. Шнайдер.

Fig. 11. Squirrel remains at the foot of the wooden utility pole with unprotected line disconnector. Photos by E. Shnyder.
