Onderzoeksrapport

Antwerpen Noordersingel 3: Resten van de caponnière op front 4-5 van de Brialmontomwalling

Eindverslag van een toevalsvondst

Agentschap
Onroerend
Erfgoed

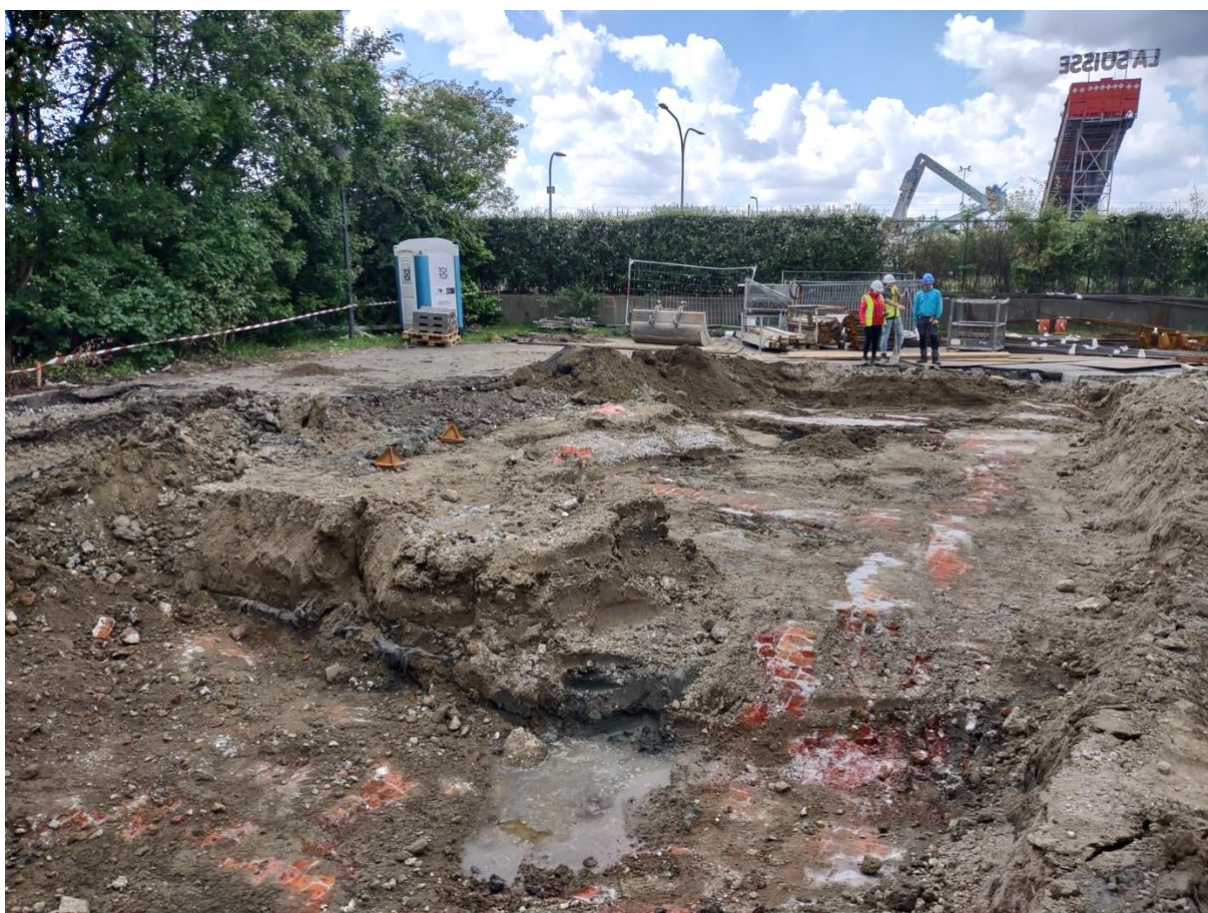
Figuur 1: zicht vanuit het oosten op de toevalsvondst op 30 mei 2022 (© Aquafin).

Ter hoogte van de rioolwaterzuiveringsinstallatie in Antwerpen aan de Noordersingel 1-3 werd gestart met de uitbreiding van een gebouw waarin het slib als nevenproduct van de waterzuivering wordt verwerkt. Het was de bedoeling de uitbreiding ter hoogte van de zuidzijde van het bestaande gebouw te funderen op palen. Bij het boren van de palen werden problemen ondervonden. Daarom werd een zone van 128,5 m² uitgegraven. Bakstenen massieven kwamen daarbij aan het licht. De vondst werd aan het agentschap Onroerend Erfgoed gemeld op 30-05-2022 (fig. 1-3).

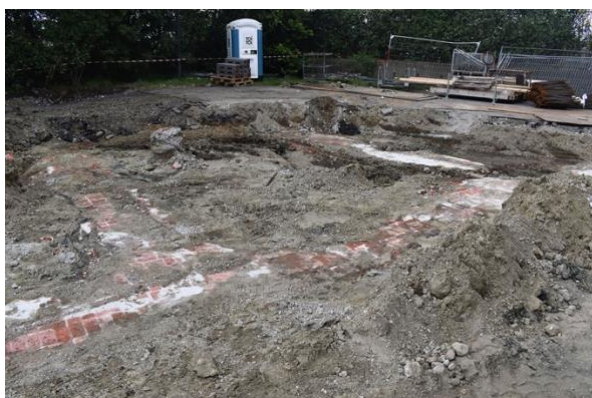
Figuur 4: de muurresten in het westelijk deel van de uitgegraven zone op 01-06-2022 (© agentschap Onroerend Erfgoed).

Ter hoogte van het geplande gebouw, was het terrein grotendeels afgegraven tot aan de massieve muurresten. Deze vormden een hindernis voor het boren van de geplande diepe paalfundering. Tussen de muren waren reeds enkele betonpijlers geboord. Enkele boringen ter hoogte van de massieve muren werden aangezet en vervolgens gestaakt. Na de melding bleef de vindplaats onaangeroerd tot aan de start van het onderzoek zoals het decreet voorschrijft (fig. 4-5).

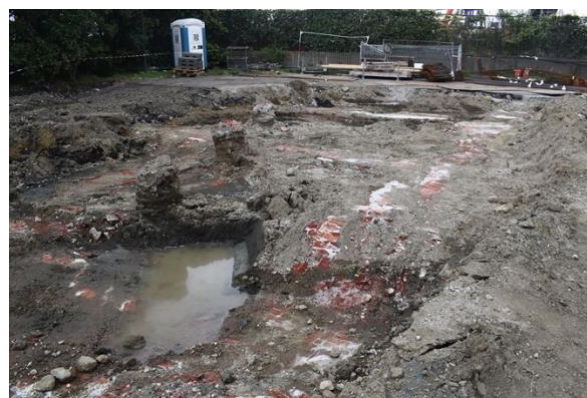
Figuur 5: de muurresten in het oostelijk deel van de uitgegraven zone op 01-06-2022 (© agentschap Onroerend Erfgoed).

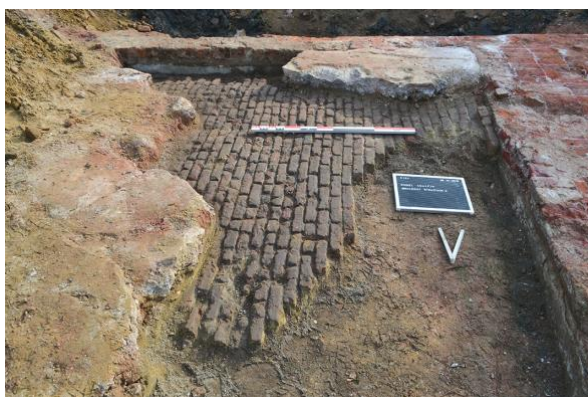
Figuur 18: bakstenen vloer in de kanonkelder, opgegraven in 2016 (© stad Antwerpen dienst archeologie).

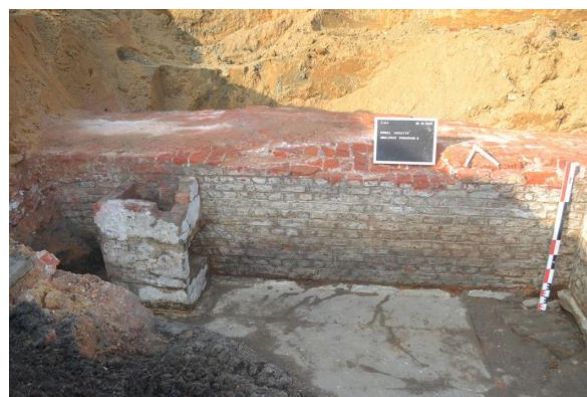
Figuur 19: betonvloer in de kruitkamer, opgegraven in 2016 (© stad Antwerpen dienst archeologie).

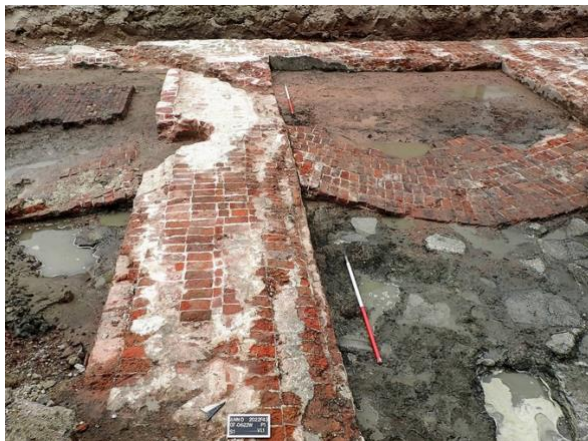
Figuur 23: muur tussen de westelijke en de centrale kamer (© Fodio).

Van de meest westelijke kamer (fig. 23) viel slechts een klein deel binnen het onderzoeksgebied. De maximaal onderzochte lengte bedroeg 6 m en de breedte 3 m, maar de ruimte liep verder naar het westen en het zuiden. Het draaiplatform (FU3) had een bewaarde breedte van 1,25 m. De contour van de zuidzijde leek intact, maar vermoedelijk werd het platform aan de noordzijde uitgebroken. Hier was het minder breed dan de gelijksoortige platformen in de andere kamers. Hoewel sommige schade zeker te wijten was aan de afbraak, kon het niet uitgesloten worden dat het eerder al bij eventuele vernieuwingswerken versmald werd. In de bovenste steenlaag tekende zich een kalkmortelband af die te maken kan hebben met een bovengrondse opbouw. Ten noorden van het draaiplatform lag het restant van een bakstenen vloer (VR2) die opgebouwd was uit twee baksteenlagen.

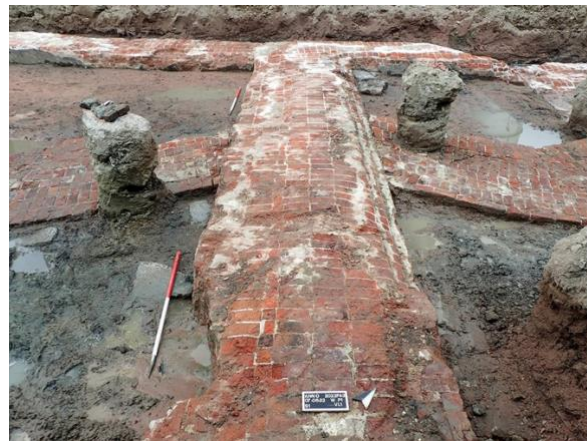
Figuur 24: muur tussen de centrale en de oostelijke kamer (© Fodio).

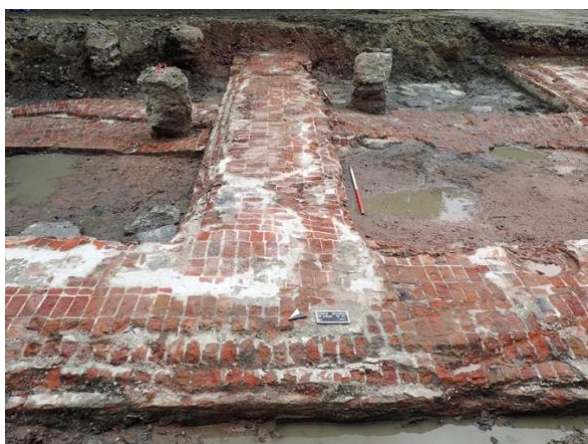
Figuur 25: op de voorgrond de noordelijke buitenmuur (© Fodio).

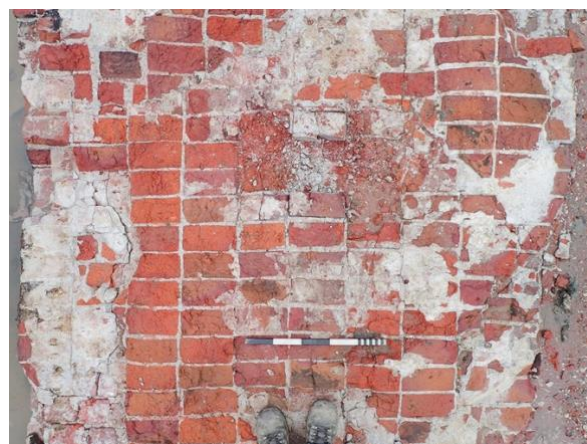
Figuur 26: detail van de brede oostelijke muur (© Fodio).

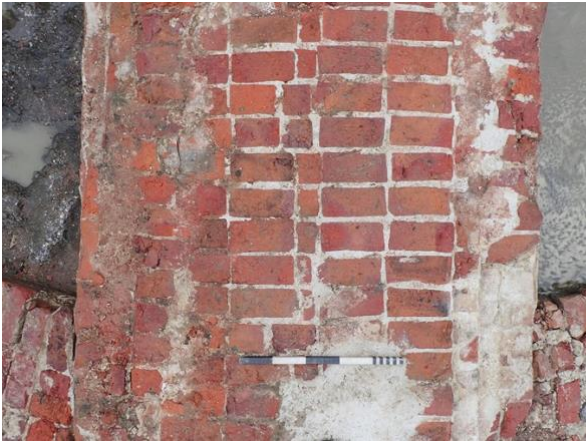
Figuur 27: detail van de muur tussen de middelste en de westelijke kamer met onderaan de bouwnaden van de draaiplatformen (© Fodio)

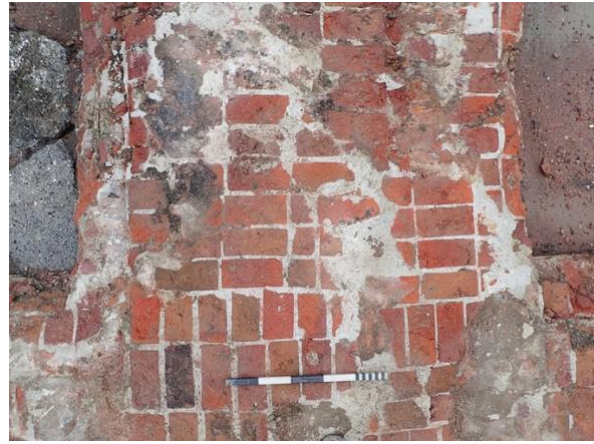
Figuur 28: detail van de muur tussen de oostelijke en de middelste kamer en onderaan de overgang naar de noordelijke buitenmuur (© Fodio).

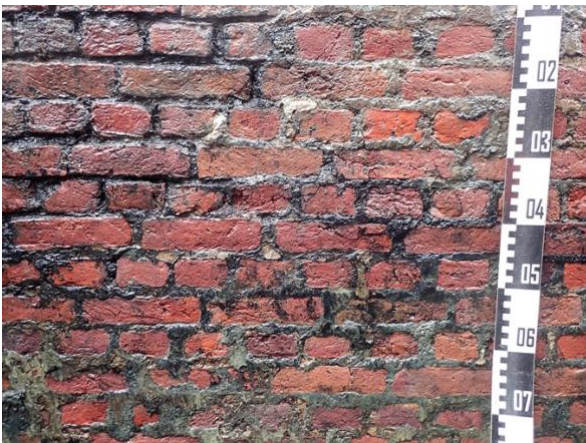
Figuur 29: muurverband in profiel P1 (© Fodio).

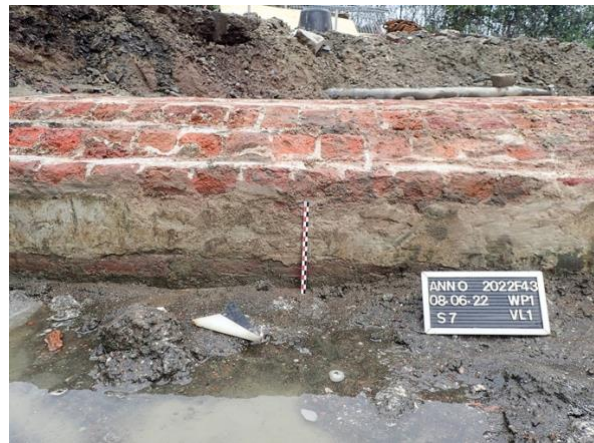
Figuur 30: detail van het pleisterwerk s7 (© Fodio).

De binnenruimtes waren bepleisterd met een 6 mm dikke laag kalkpleister (s7) die niet verschilde van de witte kalkmortel waarmee de muren gemetseld waren (fig. 30). De kalkpleister was aangebracht vanaf een hoogte tussen 4,13 en 4,18 m TAW.

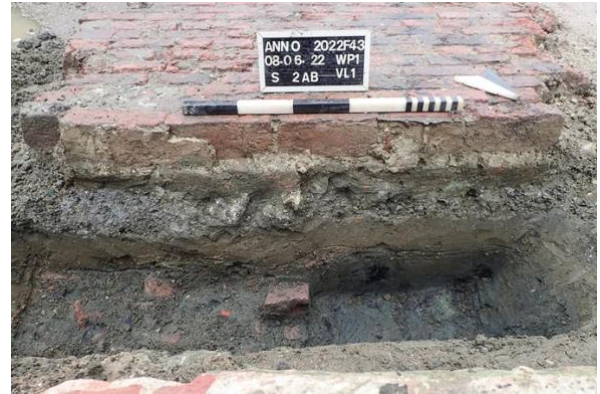
Figuur 32: doorsnede van de vloer in coupe 2AB (©Fodio).

VR2. Bakstenen vloer (s2). De vloer (fig. 31-32) bleef bewaard over een lengte van 2 m en een breedte van 3,2 m. De bakstenen waren in twee lagen gemetseld met een zachte, licht bruingrijze kalkmortel. In de onderste laag werden de stenen horizontaal geplaatst en in de bovenste laag op de zijkant. De oriëntatie van de stenen loopt parallel aan de scheidingsmuren van de kamers. De stenen hebben een afmeting van 18,5 x 8 x 5 cm. Zij zijn minder lang dan de stenen van de muren MU1 en ook de kalkmortel is zachter en grijzer. Een baksteen met mortelresten werd als vondst ingezameld (v2). Deze vloer werd enkel waargenomen in de meest westelijke ruimte. Het geregistreerde bovenvlak dat bestond uit éénzelfde baksteenlaag vertoonde grote hoogteverschillen. Vanaf de noordelijke buitenmuur MU1 liep het oppervlak ca. 10 cm af in de richting van draaiplatform FU3, van 4,45 m TAW tot 4,36 m TAW. De bewaarde dikte van de twee steenlagen en de mortel bedroeg 16,5 cm. Hoewel een direct stratigrafisch verband niet kon worden vastgesteld, lag de vloer in een hogere positie dan de bewaarde resten van draaiplatform FU3 en de gebroken gietvloer VR6/8. In de kamer waar deze vloer werd teruggevonden, werden verder geen resten van een betonvloer waargenomen. De antropogene lagen onder de vloer, vooral de puinlagen LA11 en LA13, doen vermoeden dat het niet om de oudste vloerlaag gaat, maar dat verbouwingen voorafgingen aan de aanleg ervan (coupe 2AB). De baksteenvloer is jonger dan MU1. Zowel de afmetingen van de bakstenen als de kalkmortel verschillen, zodat een jongere bouwphase denkbaar is. De vloer is ook jonger dan laag LA11 en vanwege de hogere positie vermoedelijk ook jonger dan draaiplatform FU3.

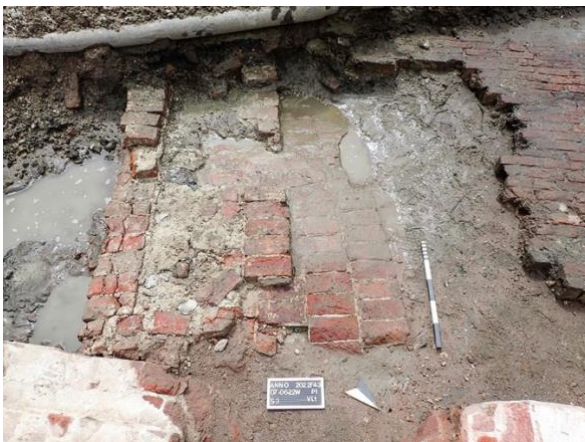
Figuur 33: draaiplatform FU3 met aan de zuidzijde kalkmortelsporen, mogelijk van de bovenbouw (© Fodio).

FU3. Gemetselde fundering (fig. 33-34) in de vorm van een liggende, geknikte boog in de meest westelijke kamer. De boog had een breedte van 1,25 m en kon slechts gedeeltelijk onderzocht worden over een lengte van 1,5 m. Hij sloot aan tegen de pleisterlaag van de meest westelijke dwarsmuur van het muurwerk MU1. De fundering werd er tegenaan gebouwd, maar de bakstenen en de kalkmortel hadden dezelfde kenmerken als die van MU1. De top van het bewaarde metselwerk lag op 4,29 m TAW. Het metselwerk was erg beschadigd, maar in de bovenste steenlaag leek zich aan de zuidzijde een strook met een kalkmortelvulling af te tekenen, mogelijk de aanzet van een bovengrondse constructie. Vorm en oriëntatie verantwoorden een interpretatie draaiplatform voor het richten van een kanon. De fundering is stratigrafisch jonger dan MU1, maar zij behoort wel tot dezelfde bouwperiode. De aanleg kan beschouwd worden als gelijktijdig met die van draaiplatformen FU4 en FU5.

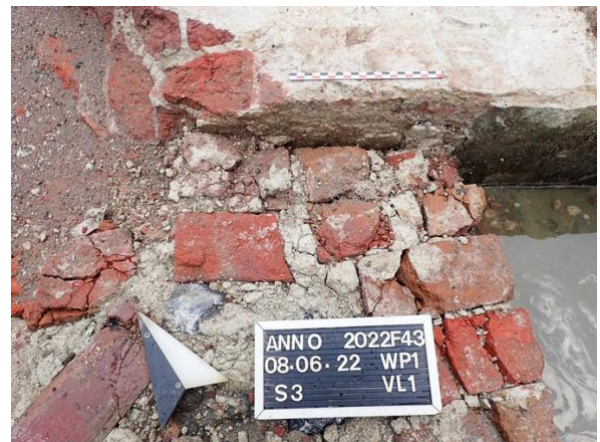
Figuur 34: de bouwnaad tussen FU3 en MU1. Het draaiplatform is tegen de bepleistering aangebouwd(© Fodio).

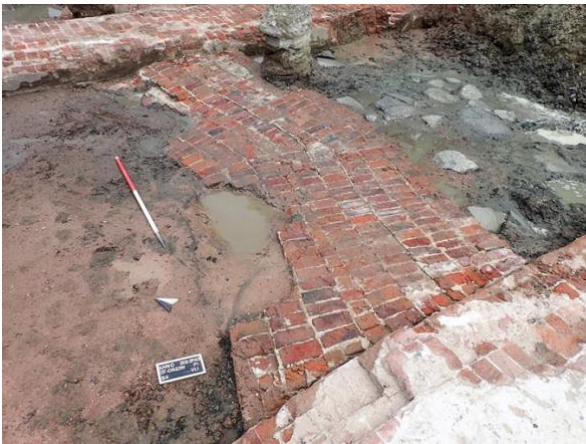
Figuur 35: draaiplatform FU4 (© Fodio).

aan de buitenbocht werd plaatselijk een wigvormig doorgesneden baksteen ingevoegd. De knik bevond zich niet centraal en week ca. 10 cm westwaarts af.

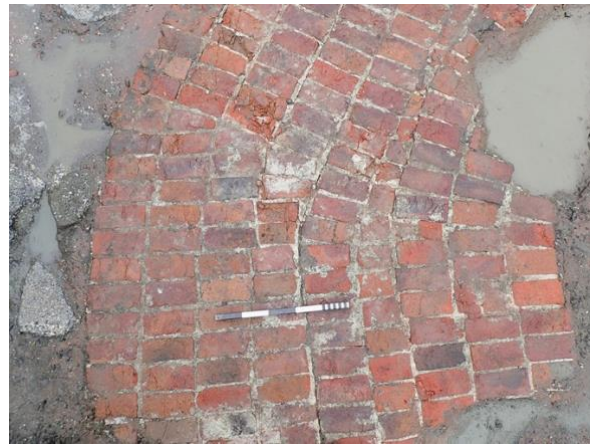
Figuur 36: metselverband van FU4 (© Fodio).

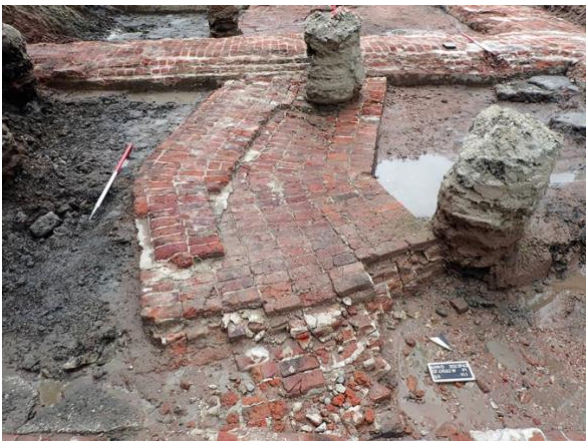
Figuur 37: draaiplatform FU5 (© Fodio).

De hoogte van het bewaarde oppervlak schommelde tussen 4,30 en 4,09 m TAW, waarbij het vlak afhelde vanaf de dwarsmuren van MU1 naar het midden. Een 4 cm brede spleet tussen de fundering en de pleisterlaag van MU1 is een gevolg van deze verzakking, hoewel het boren van een betonnen funderingspijler vlak bij deze plaats hierop ook een invloed zal gehad hebben. De andere bouwnaden van de draaiplatformen sluiten nog wel vrij goed aan bij de muren van MU1. De fundering is jonger dan het muurwerk MU1. Van een baksteen met mortelresten werd een monster genomen (v3).

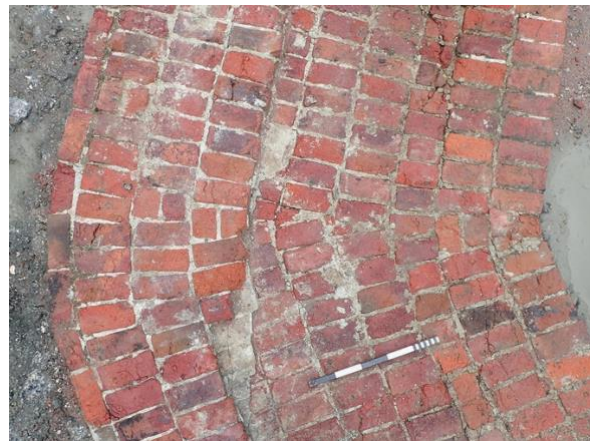
Figuur 38: metselverband van FU5 (© Fodio).

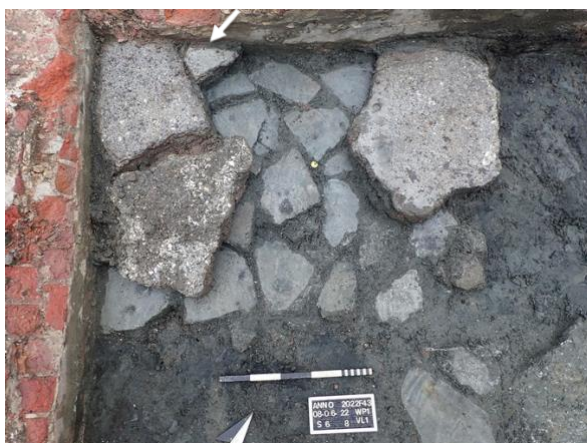
Figuur 39: vloeren VR6 en VR8 in het noordwesten van de oostelijke kamer. Het brokstuk aan de witte pijl werd ingezameld als vondst v6 (© Fodio).

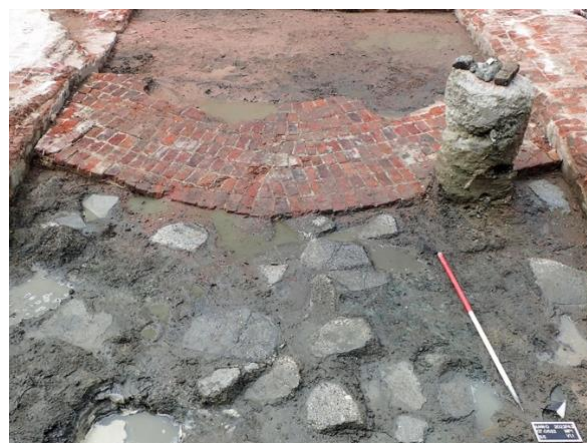
Figuur 40: ordeloos verspreide brokken van vloer VR6/VR8 in het zuiden van de middelste kamer (© Fodio).

Van andere betonbrokken uit de centrale en westelijk kamer kan niet meer bepaald worden of zij tot vloerlaag VR6 of VR8 behoorden. Door een latere verstoring, mogelijk bij de afbraak, werden zij verspreid en gekanteld teruggevonden.

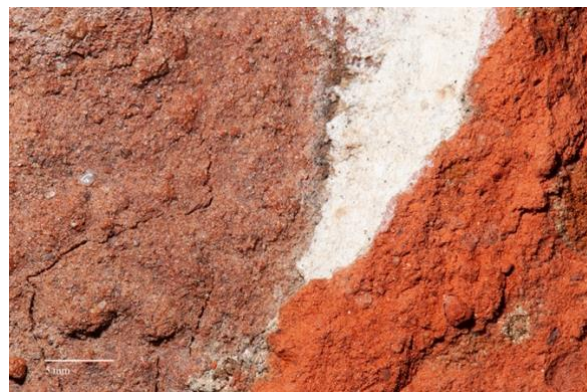
Figuur 42: oppervlak van baksteen v3.1 met in de kalkmortel het afgeschilferd oppervlak van een tweede baksteen (© Fodio).

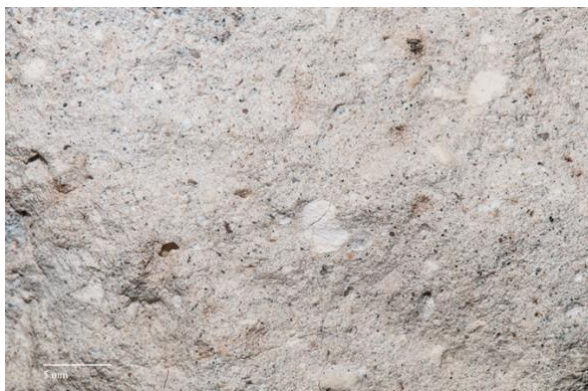
Figuur 43: breuk van de kalkmortel v1.3 van het metselwerk van MU1 (© Fodio).

De gebruikte kalkmortel voor het metselwerk van de muren van MU1, verschilde optisch niet van het pleisterwerk (fig. 43).

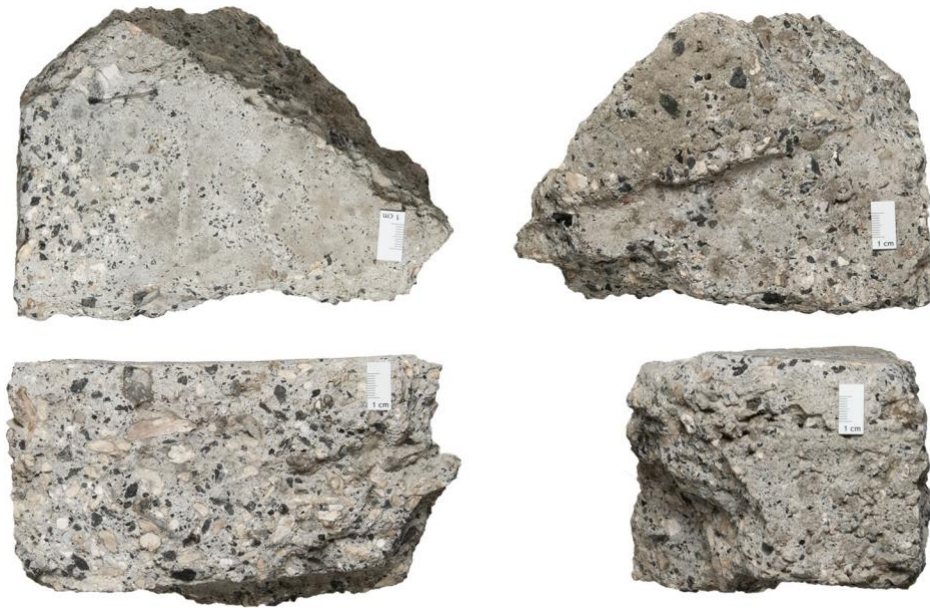
Figuur 44: betonfragment v6.1 met het geëffende bovenzvlak (links boven), het onregelmatige ondervlak (rechts boven), het breukvlak (links onder) en het rechte zijvlak dat tegen de muur was aangegoten (rechts onder) (©Fodio).

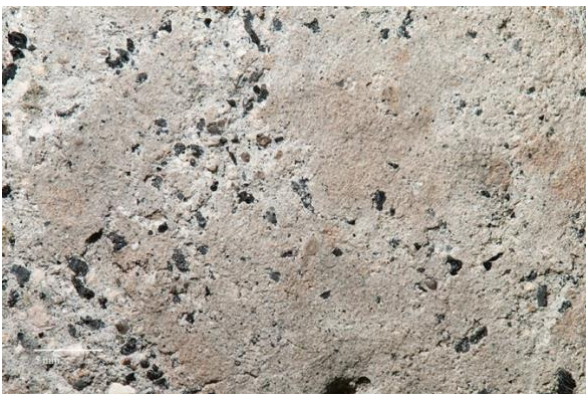
Figuur 45: bovenzvlak van vloer VR6 (v6.1) (©Fodio).

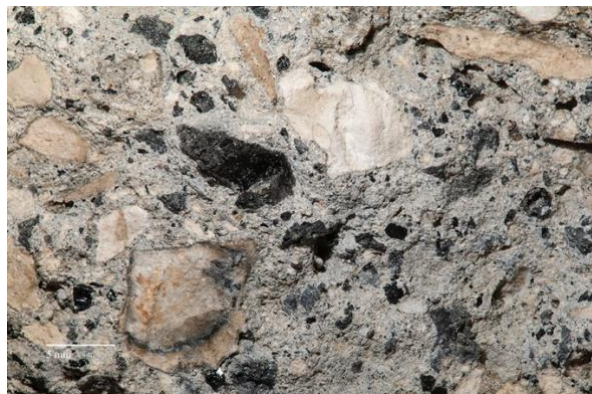
Figuur 46: breukvlak van vloer VR6 (v6.1) (© Fodio).

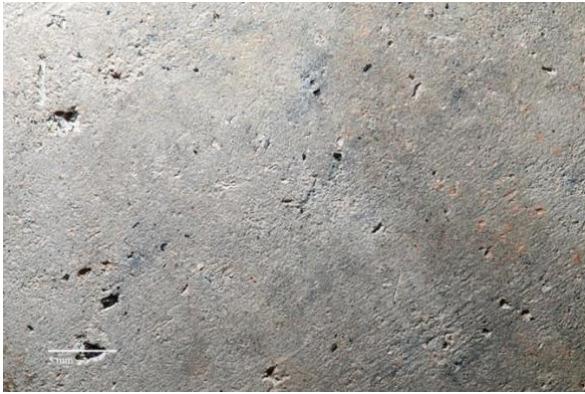
Figuur 47: bovenvlak van vloer VR8 (v7.1) (©Fodio).

v7.1. Spoor: s8. Complex: VR8. Soort: trasbeton. Inclusies: dicht (ca. 20%), zeer grove, vooral hoekige, blinkende zwarte inclusies tot 8 mm; dicht, witte en zeer bleekbruine tot bruine, afgeronde tot subhoekige kalkinclusies tot 6 mm; dicht, regelmatig verspreid, zeer fijn, licht grijs zand.

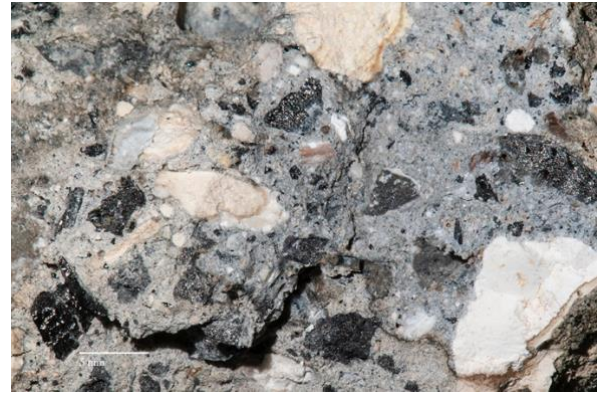
Figuur 48: breukvlak van vloer VR8 (v7.1) (©Fodio).

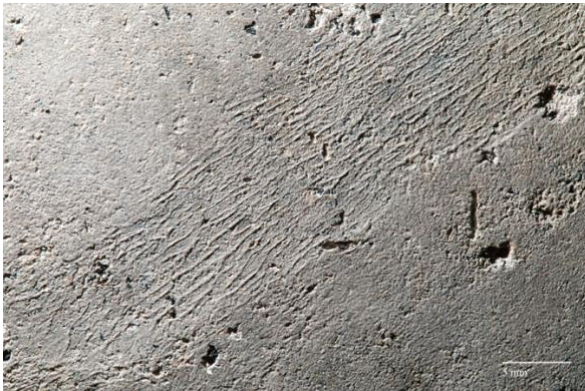
Figuur 49: bovenvlak van vloer VR8 met afdruk van organische vezelstructuur (v7.1) (©Fodio).

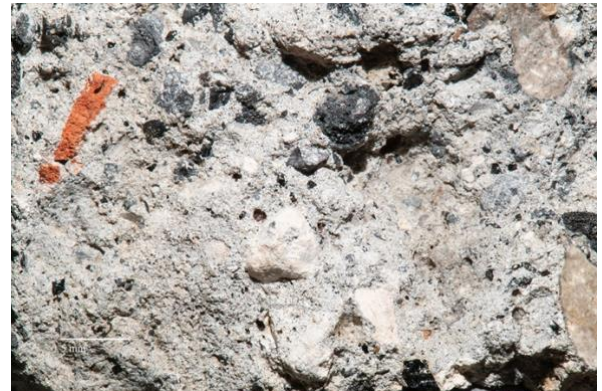
Figuur 50: breukvlak van vloer VR6 met uitzonderlijk een fragment rood potgruis (v4.1) (©Fodio).

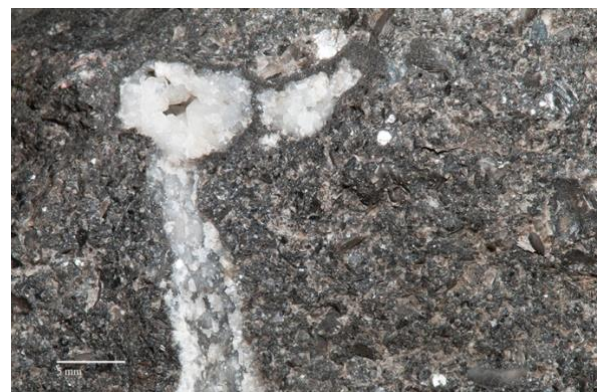
Figuur 52: breukvlak van de kalksteen van de funderingstrap van M1 (v8.1) met grote calcieter-inclusies (© Fodio).

v8.1. Spoor: s10. Complex: MU1. Soort: kalksteen. Hardheid: zeer hard. Kern: donkergrijs. Inclusies: verspreid (ca. 5%), regelmatig gespreid, fijn muscoviet; verspreid, onregelmatig gespreide, fijne, hoekige, zwarte kristallijne inclusies; witte calcieters; verspreid fossiele schelpfragmenten.

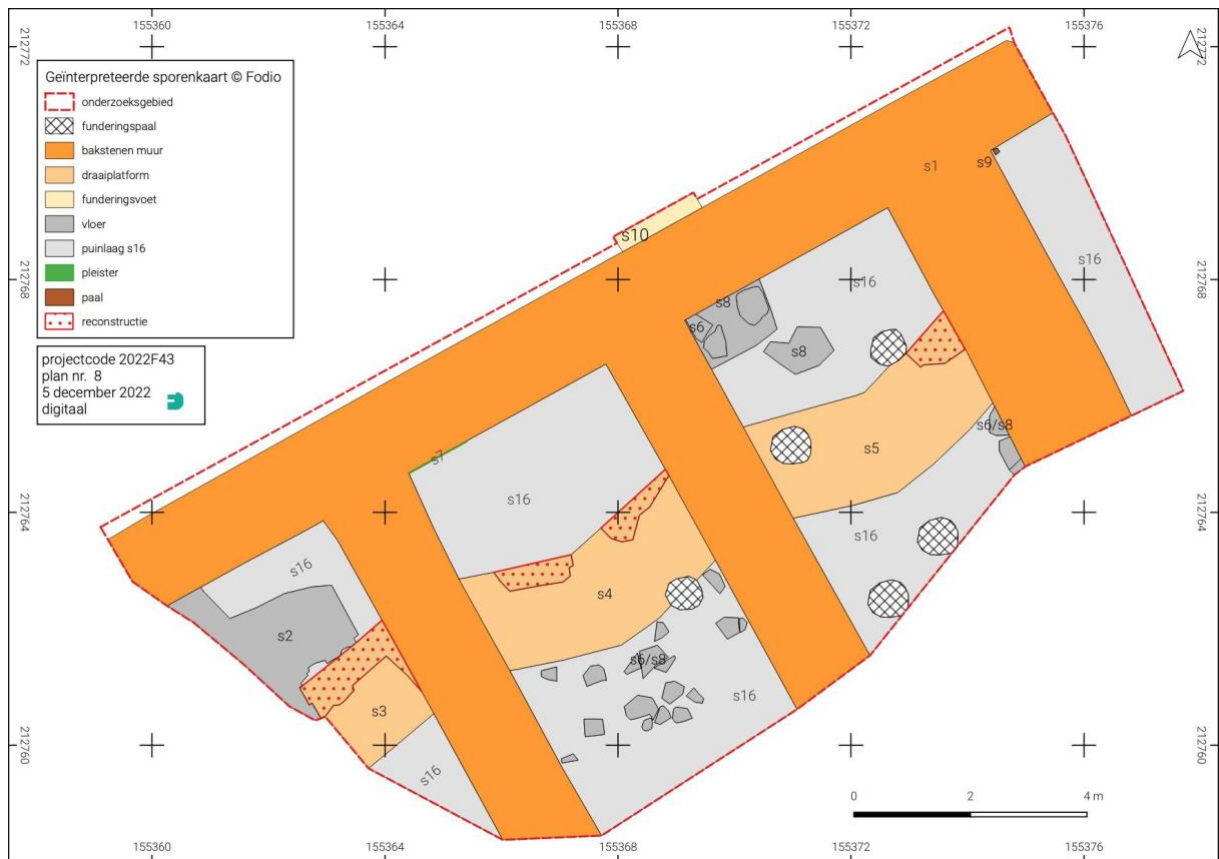
Figuur 53: geïnterpreteerde sporenkaart (© Fodio).

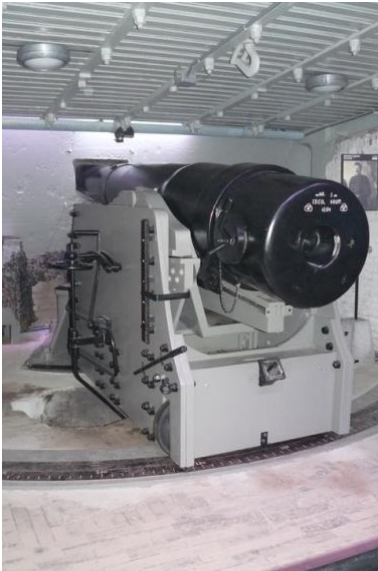
Figuur 54: reconstructie van een kanon met draaihoog in fort Pannerden (Nederland) (© Zandcee 28 juli 2017 - Wikimedia Commons).
