Evaluación del diseño geométrico de la carretera central 3B para
reducir el alto índice de accidentes tramo Jauja, Ullusca, Junín

TESIS PARA OBTENER EL TÍTULO PROFESIONAL DE:

Ingeniero Civil

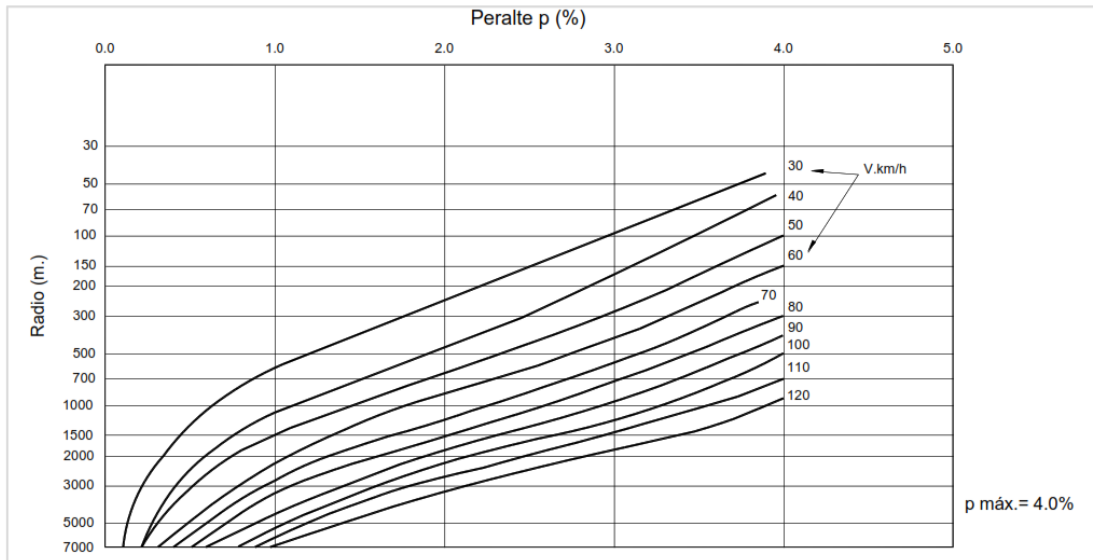
Figura 3. Peralte de áreas urbanas en cruce

Generalizando los trazos en plantas en los tramos continuos para, las velocidades en los diseños, un máximo peralte y un mínimo radio. Las figuras 3, 4, 5 y 6, nos permite conseguir los radios y los peraltes, para proyectar las curvas con las velocidades del diseño.

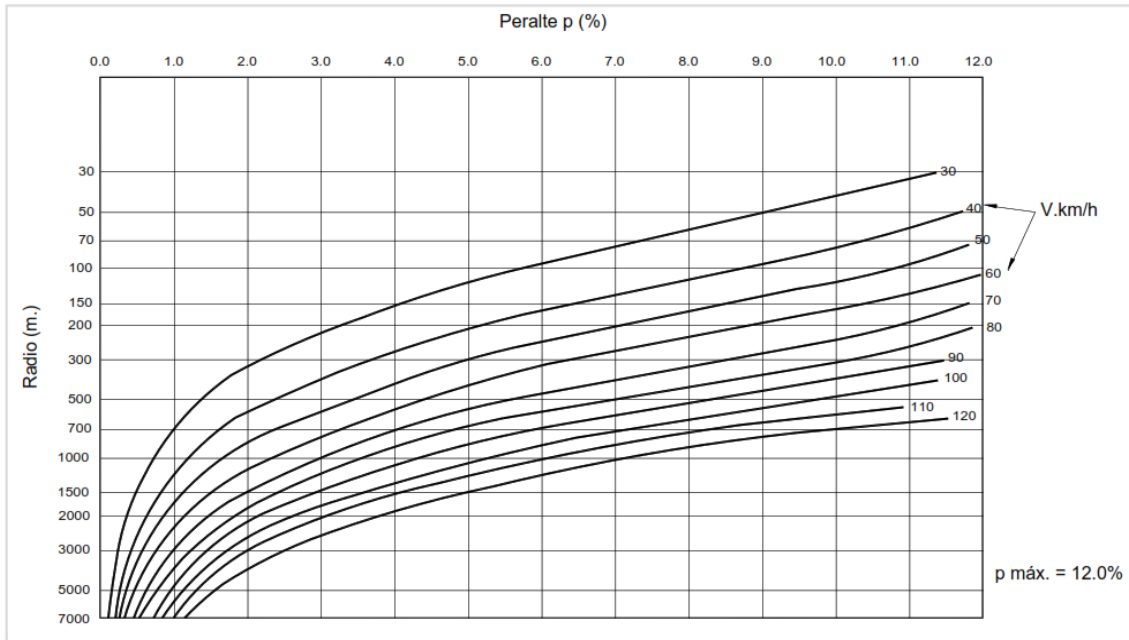
Figura 5. Peraltes en zonas rurales (Tipo 3 y 4)

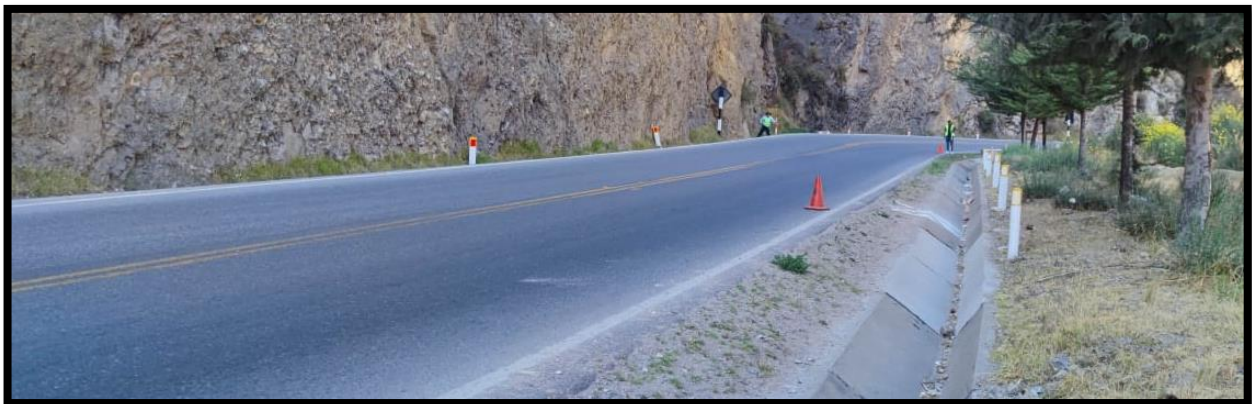
Figura 13. Levantamiento topográfico de los detalles inicio de la curva
