**Evaluación estructural y superficial (aplicando VIZIR) al
pavimento flexible en la carretera Chequén – Puente Mayta,
provincia de Chepén**

TESIS PARA OBTENER EL TITULO PROFESIONAL DE:

Diseño de Infraestructura Vial

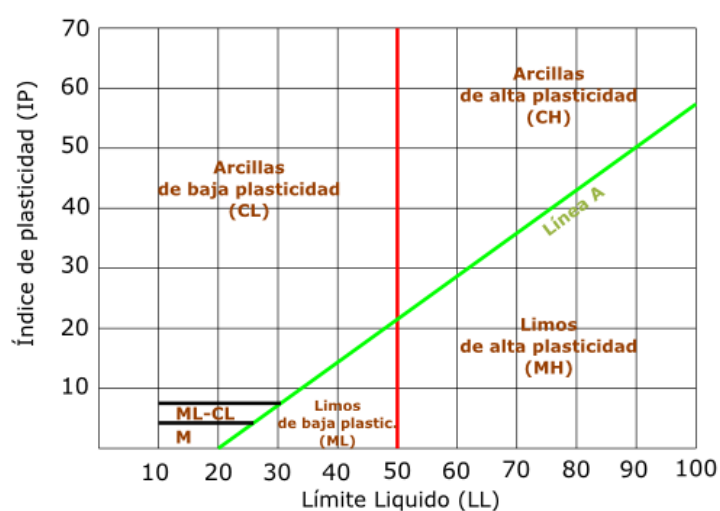
Figura 5. Representación gráfica de plasticidad del USCS

En cuanto a los **límites de atterberg**, Cálculos geotécnicos (2022) lo conceptualiza como límites de los contenidos de humedad del suelo en sus 4 estados (sólido, semisólido, plástico y semilíquido). El límite líquido se determina mediante la cuchara de Casagrande y el límite plástico mediante la formación de cilindros en una placa hasta que empiece a fisurarse el material.

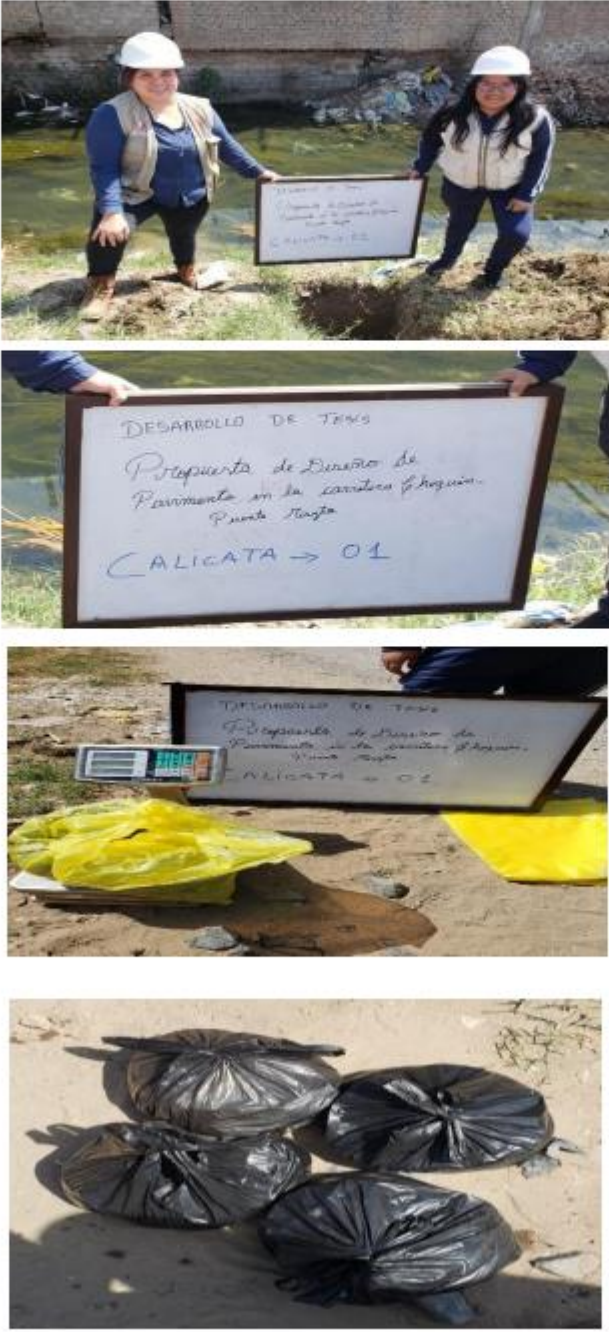
<p>Obtención de muestras de la Calicata N.º 01, 20 kilos de muestra pertenecientes al fondo de la excavación y 20 kilos obtenido de las paredes de la excavación (5 kilos por lado del área evaluada).</p>
