L'épave de Port Berteau II

Un caboteur fluvio-maritime du haut Moyen Âge et son contexte nautique

Éric Rieth, Catherine Carrière-Desbois, Virginie Serna et Gautier Jean-Philippe

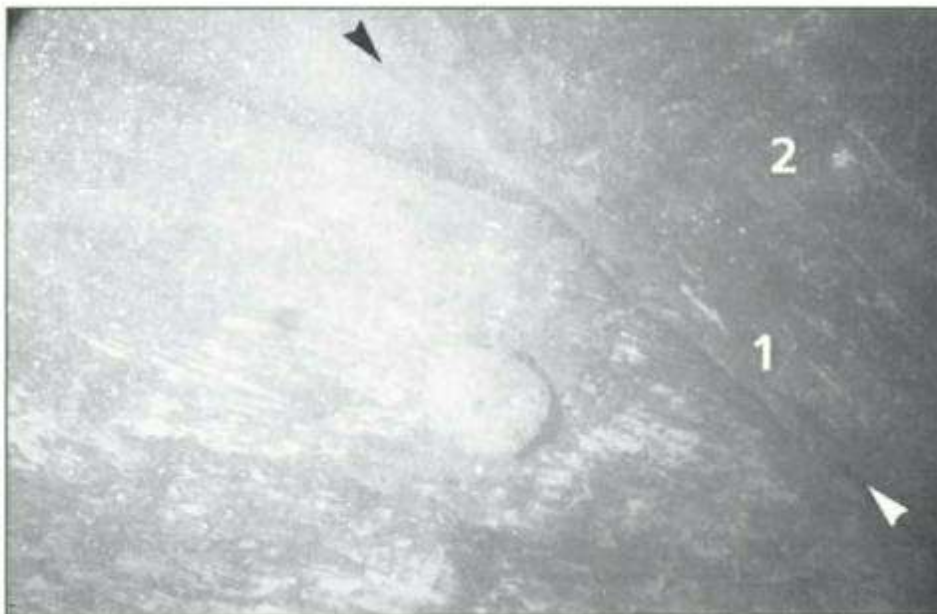
FIG. 34 – About d'une virure dans la râblure (1) de l'étambot (2).

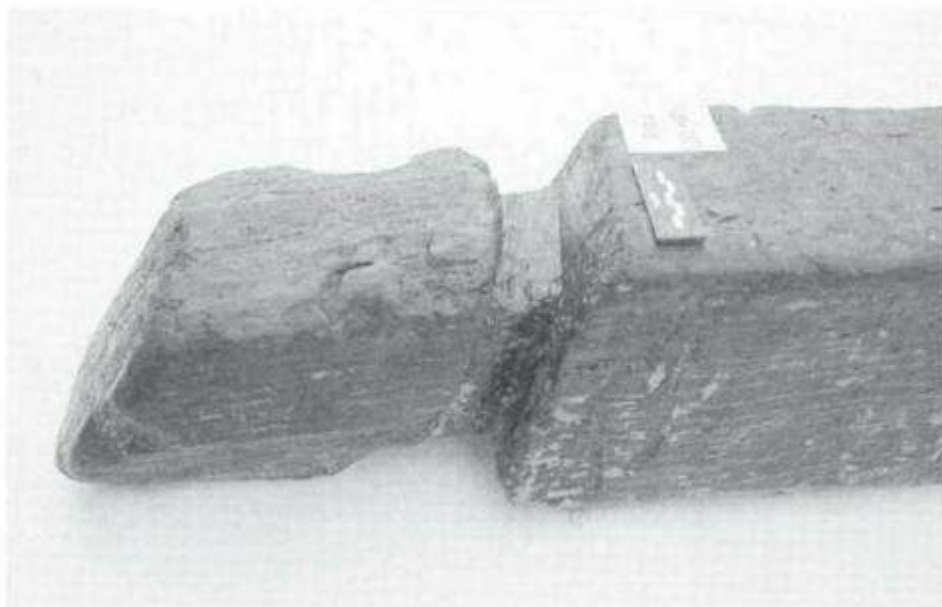
FIG. 47 – Entaille servant à l'encastrement de l'extrémité du bau TRV5 dans la virure VRG3.

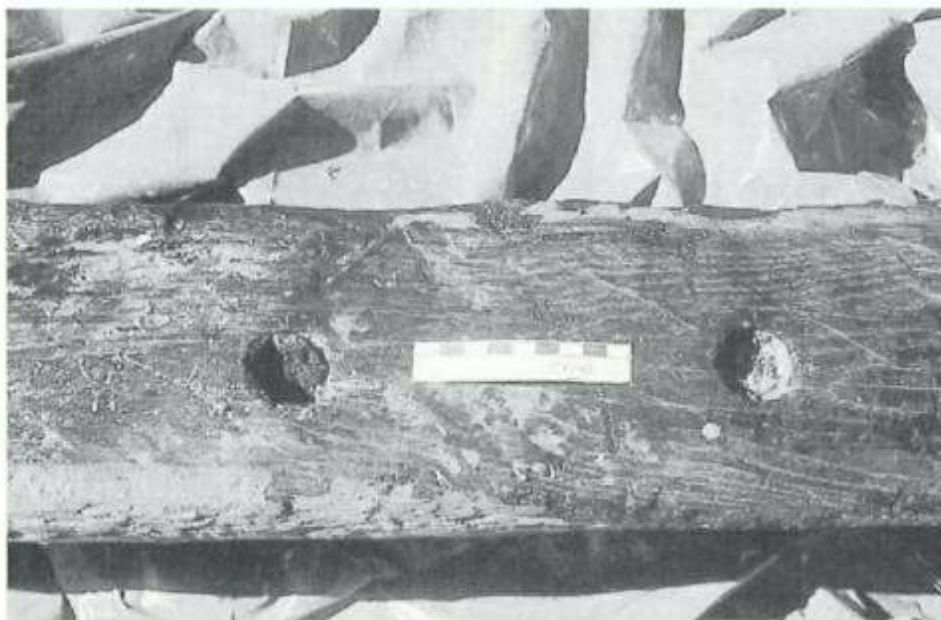
FIG. 59 – Gournables brisées à l'extrémité de la branche rive gauche de la pièce TRV10.

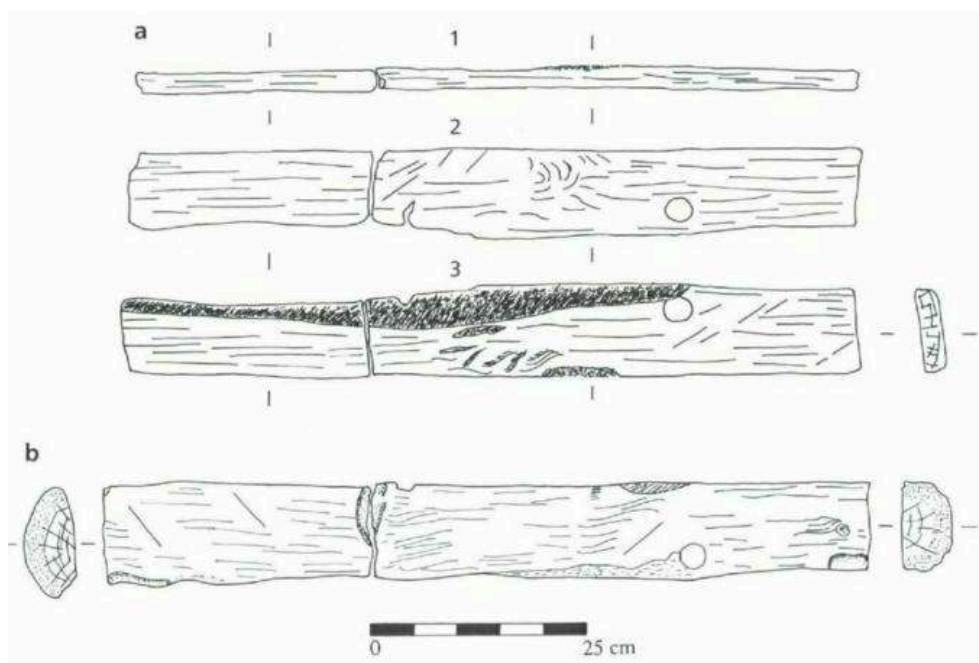
FIG. 71 – Les virures : **A** prélèvement de la virure de section rectangulaire VRD3 (**1** profil, **2** face interne, **3** face externe), des traces de brûlage sont visibles sous le can supérieur ; **B** prélèvement de la virure de section demi-circulaire VRD2.

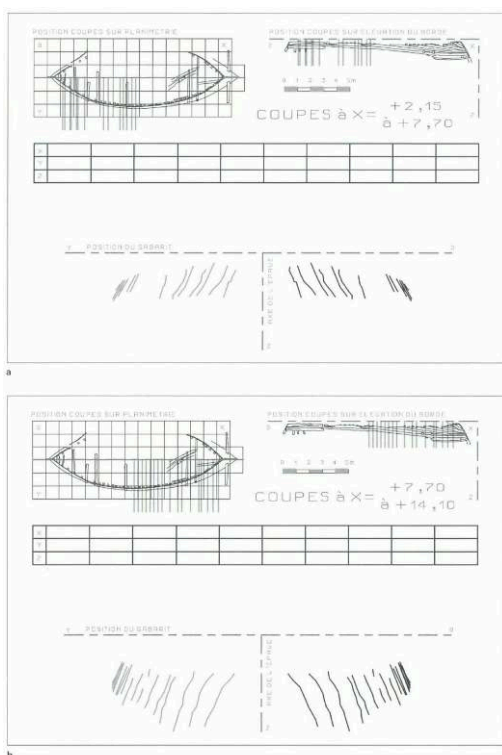
FIG. 102 – Coupes transversales cumulées : **A** moitié avant de la coque ; **B** moitié arrière de la coque. Les sections figurées à gauche (en gris), totalement restituées, ont été obtenues par inversion de celles de droite (en noir), relevées sur le bordé rive gauche. Le même principe de représentation a été suivi pour toutes les coupes.

- 6 En premier lieu, ces relevés ont été exécutés dans des conditions de travail très contraignantes en raison, notamment, de la visibilité très réduite rencontrée lors de la plupart des plongées et de la position renversée de l'épave. C'est ainsi que dans la partie arrière de la coque, la mieux préservée en élévation, les mesures ont été tout particulièrement difficiles à prendre, compte tenu du resserrement des flancs. Ces conditions de travail ont eu des répercussions, en toute logique, sur la précision de la cotation. Il n'a pas été possible d'éviter de petites erreurs (estimées à 2 ou 3 cm), intervenues soit lors de la prise de la cote, soit lors de sa lecture, et ceci en dépit des contrôles systématiquement opérés.

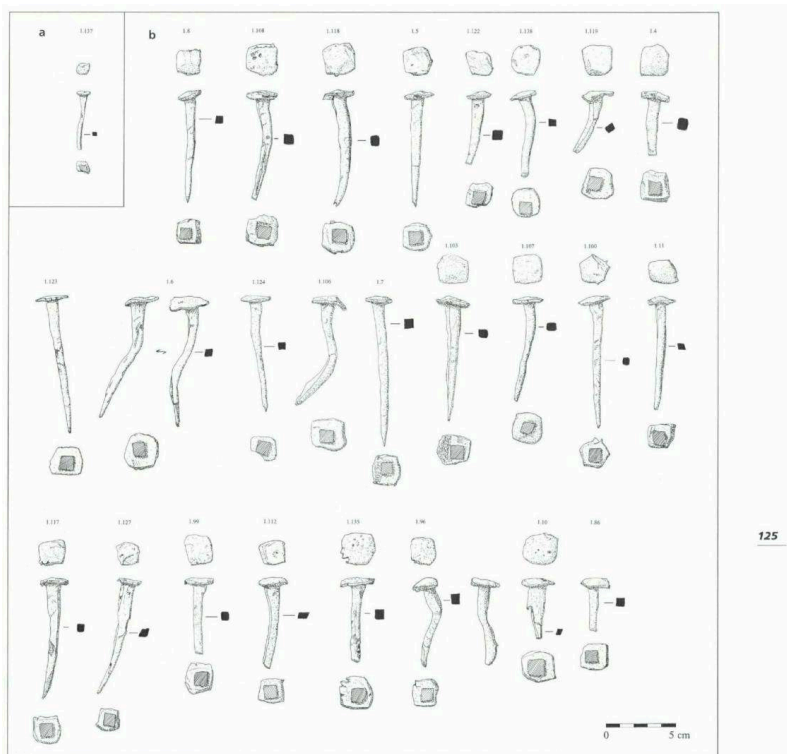
FIG. 120 – Clous à tête plate carrée : **A** clou du groupe a ; **B** clous du groupe b.
