**UNIVERSIDAD DE EL SALVADOR
FACULTAD MULTIDISCIPLINARIA DE OCCIDENTE
DEPARTAMENTO DE INGENIERÍA Y ARQUITECTURA**

TRABAJO DE GRADO

**ANÁLISIS DE LA SITUACIÓN ACTUAL DEL EQUIPAMIENTO SOCIAL Y
PROPUESTA DE DISEÑO PROGRESIVO PARA CASAS COMUNALES TIPO,
EN EL MUNICIPIO DE SANTA ANA**

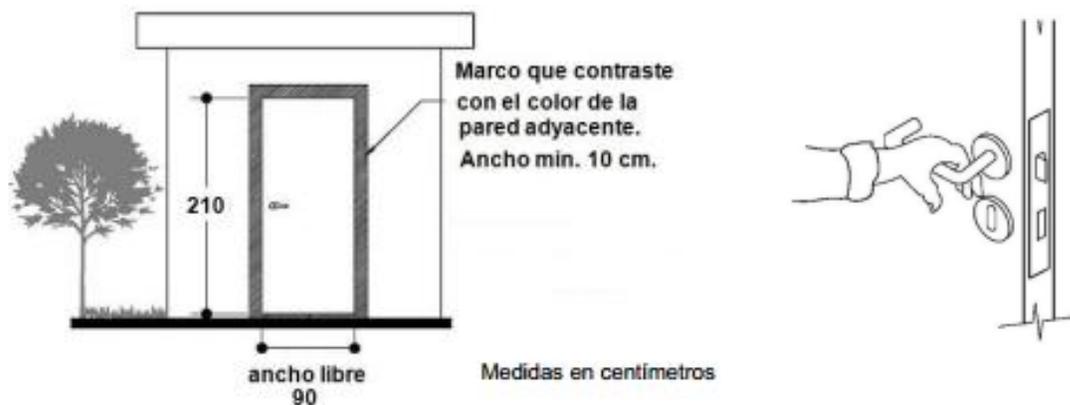
Ilustración 18 Literal a Puerta mostrando marco contrastante con el color de la pared adyacente y literal b es una vista en perspectiva de una mano sosteniendo una manecilla de palanca de una puerta. Fuente: CONAIPD

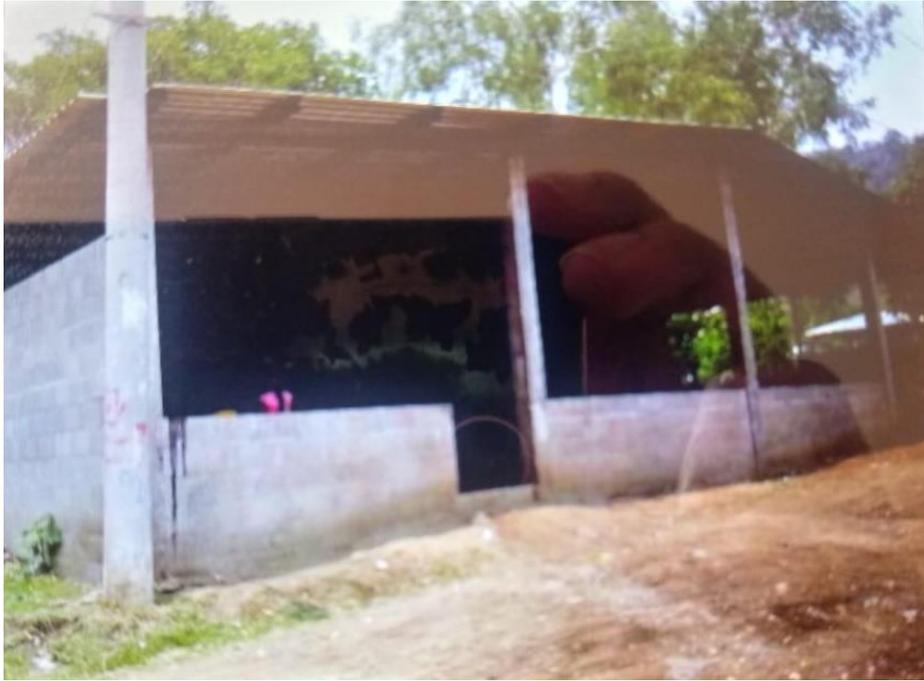
1. Vista exterior del acceso principal de la casa comunal. Con una estructura de concreto reforzado, paredes de bloque de concreto. La humedad del terreno hace que sus paredes se agrieten lo que presenta un peligro potencial en su funcionamiento.
2. Área de juegos recreativos que posee la comunidad. Están aledaños a la casa comunal, se le da un uso constante.

ESTADO DE DAÑO							4/5
GENERAL				PARCIAL			
Descripción	Ligero	Moderado	Severo	Descripción	Estructura	Elementos	Ornamentos
EXTERIOR			X	EXTERIOR			
INTERIOR			X	INTERIOR			
DESCRIPCIÓN DEL INMUEBLE							
EXTERIOR				INTERIOR			
<p>La cara exterior de las paredes del inmueble no posee repello y presentan grietas, solo tiene los vanos de puertas y ventanas dejando su interior expuesto de las inclemencias del clima y personas ajenas al bienestar de la comunidad. En el vano de acceso sobresalen las varillas de refuerzo vertical.</p>				<p>Sus pisos son de concreto, pero por las condiciones del terreno que posee exceso de humedad se deterioró y las partes sin él se rellenaron con tierra. También por ello se da el agrietamiento de sus paredes. Posee una tarima de concreto pero que presenta las mismas características ya mencionadas. La capacidad es de 75 personas.</p>			
OBSERVACIONES Y NOTAS

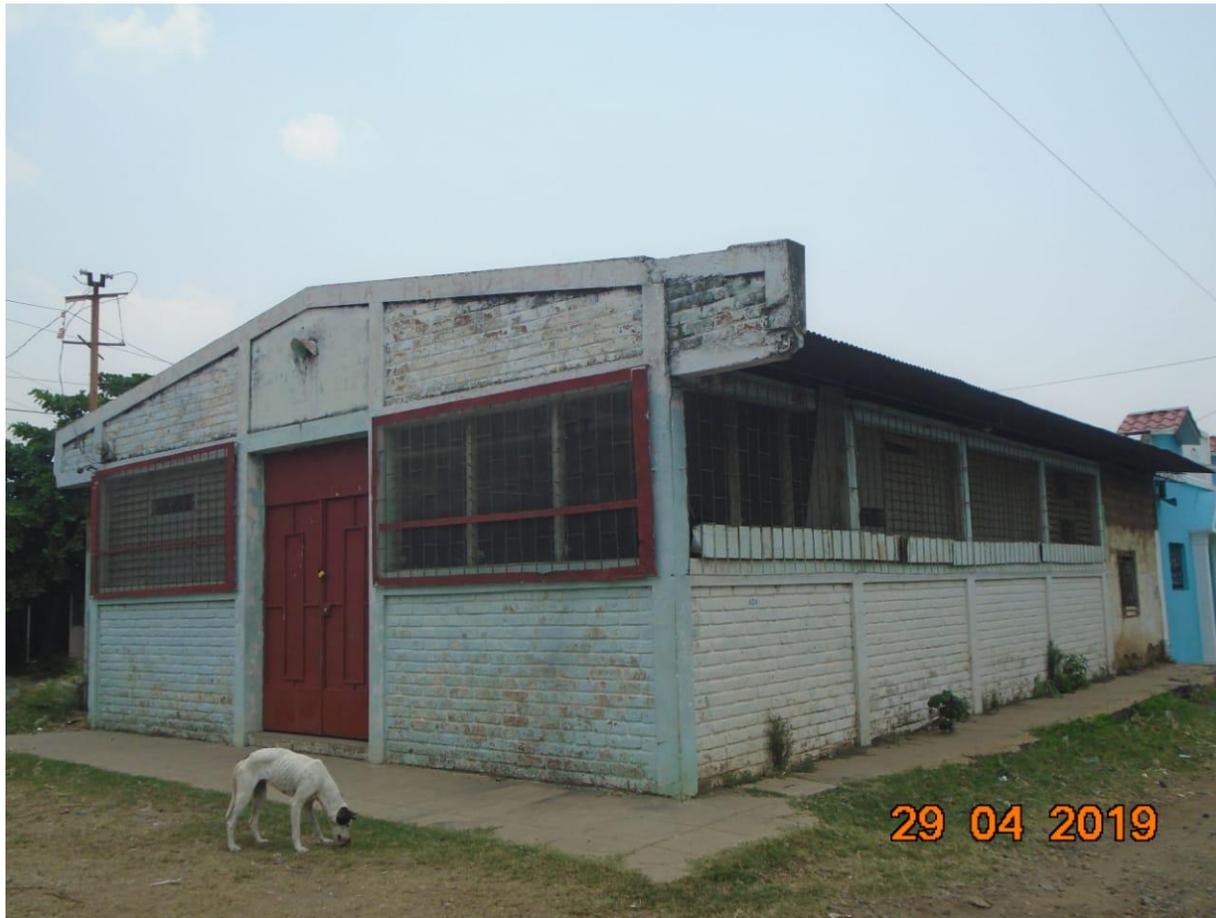
Vista exterior de la casa comunal. Se puede diferenciar las paredes de ladrillo de barro y la pared de adobe. La última mencionada es la que su ventana no posee celosías.

ESTADO DE DAÑO							4/5
GENERAL				PARCIAL			
Descripción	Ligero	Moderado	Severo	Descripción	Estructura	Elementos	Ornamentos
EXTERIOR		X		EXTERIOR			
INTERIOR		X		INTERIOR			
DESCRIPCIÓN DEL INMUEBLE							
EXTERIOR				INTERIOR			
<p>En su frente hay una pequeña área ajardinada que sirve como estacionamiento. Algunos balcones son de malla. Se nota el uso de ladrillo y adobe ya que su parte posterior están las paredes de adobe cayendo por la falta de mantenimiento y por su tiempo de vida.</p>				<p>Con paredes de ladrillo de barro solamente pintadas y con dos espacios definidos que son el salón de usos múltiples y la bodega. En el salón de usos múltiples se ve rodeado de bancos de madera; tiene la capacidad de 75 personas. En la bodega hay utensilios de limpieza, una pila colocada recientemente al igual que un baño.</p>			
OBSERVACIONES Y NOTAS							
<p>El inmueble en su origen era de adobe, pero con el paso del tiempo se cambió por el ladrillo de barro; aún hay paredes de adobe en el inmueble, pero que están deterioradas, incluso una de sus ventanas no posee celosías por lo que y se ha cerrado provisionalmente desde el interior con una puerta metálica. El servicio sanitario original era una fosa séptica pero recientemente se cambió por un baño de cerámica. Aledaño al inmueble hay una cancha de futbol. A menos de 60 metros se encuentra la Casa Comunal de Colonia Rio Zarco Etapa 1 y 2 etapas. La casa comunal poseía más sillas pero sufrieron el robo de estas hace aproximadamente tres años.</p>

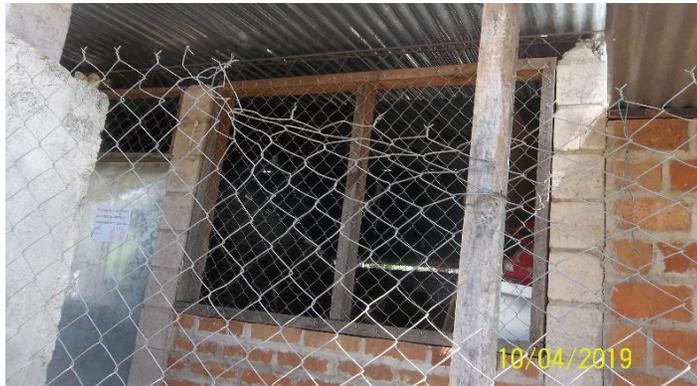
Vanos para ventanas en fachada principal

ESTADO DE DAÑO							4/5
GENERAL				PARCIAL			
Descripción	Ligero	Moderado	Severo	Descripción	Estructura	Elementos	Ornamentos
EXTERIOR		X		EXTERIOR			
INTERIOR				INTERIOR			
DESCRIPCIÓN DEL INMUEBLE							
EXTERIOR				INTERIOR			
<p>Posee una amplia área verde al lado de la casa comunal, con un cerramiento metálico de malla. La puerta de acceso es de lámina y madera. Además, sus ventanas no poseen celosías. Se construyó con un sistema mixto con columnas de ladrillo pero con cúspide de dados de concreto esto sostiene la cubierta.</p>				<p>No se pudo acceder al inmueble, pero por medio de sus ventanas que se consto visualmente que posee mesas y sillas para hacer uso durante sus reuniones. Además, su pared norte es de bloque de concreto. Hay un espacio que posee el acceso en la fachada principal pero no se sabe si se trata de una bodega o servicio sanitario.</p>			
OBSERVACIONES Y NOTAS							
<p>Esta comunidad empezó después de los terremotos del año 2001, siendo el asentamiento de cientos de familias, este fue creciendo de manera acelerada. Pero con una buena organización y unidad comunal. En su jardín se encuentra un perro guardián que se mantiene en cercanías del inmueble. Según información brindada por vecinos el uso del inmueble es constante. Este inmueble se encuentra cercano al Hospital San Juan de Dios y Centro de Rehabilitación Integral de Occidente (CRIO).</p>

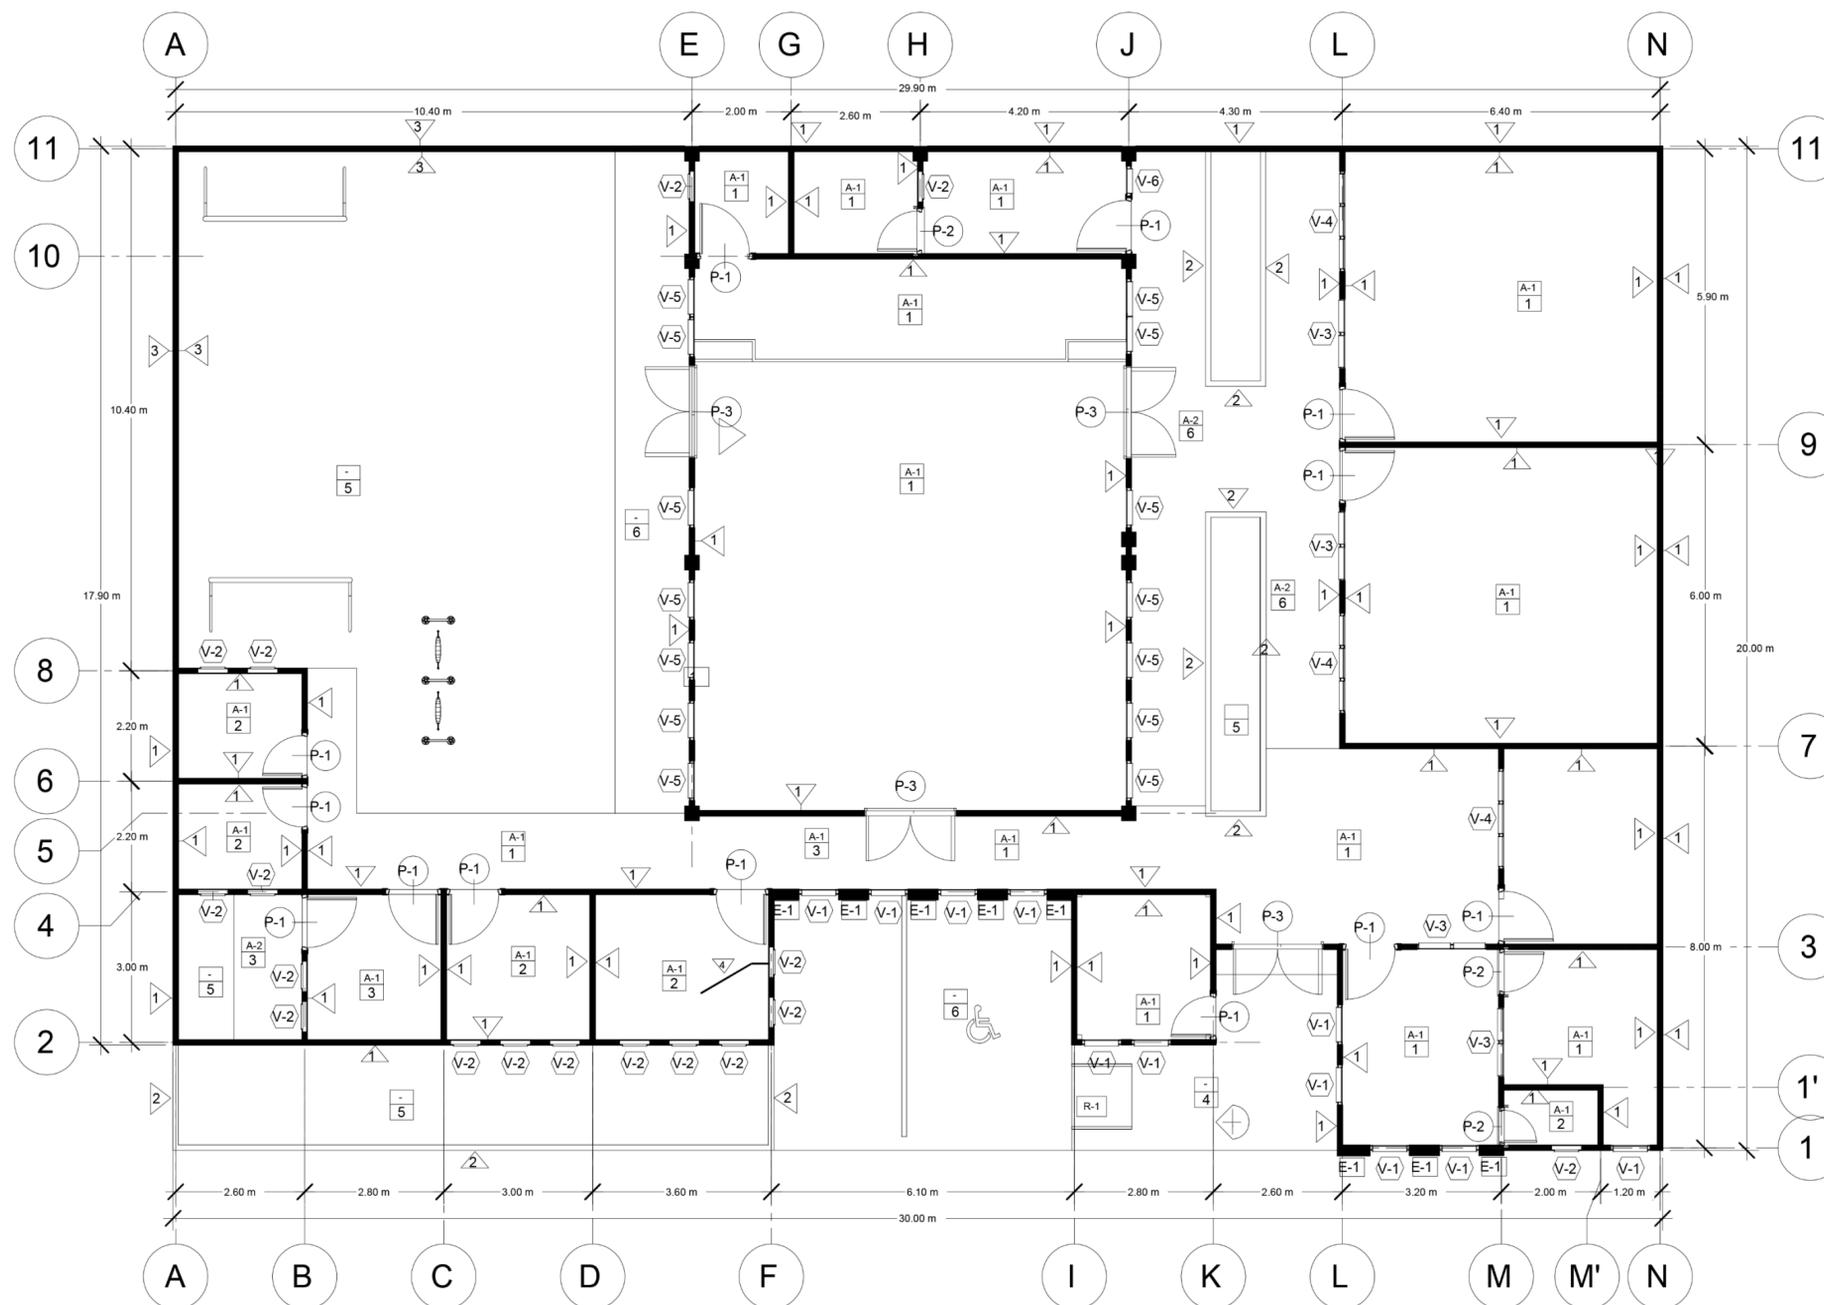
1 Planta de Acabados
1 : 100

SÍMBOLO	DESCRIPCIÓN
1	Cerámica de 45x45m color dubai beige, con diseño liso.
2	Cerámica de 20x20m de moisaco azul con esmalte permanente.
3	Cerámica de 30x30 color beige con diseño en diagonal, con antideslizane.
4	Adoquin de 20x20 de color gris.
5	Grana tipo San Agustín
6	Piso de concreto tipo acera de 15cm de espesor, con refuerzo de electromalla de 6"x6" calibre 10/10
