IDENTIFICACIÓN DE LAS ZONAS DE MAYOR AMPLIFICACIÓN SÍSMICA EN LA MANCHA URBANA DE CHIAPA DE CORZO, CHIAPAS COMO HERRAMIENTA PARA EVALUAR LA VULNERABILIDAD FÍSICA POR EXPOSICIÓN

RESUMEN

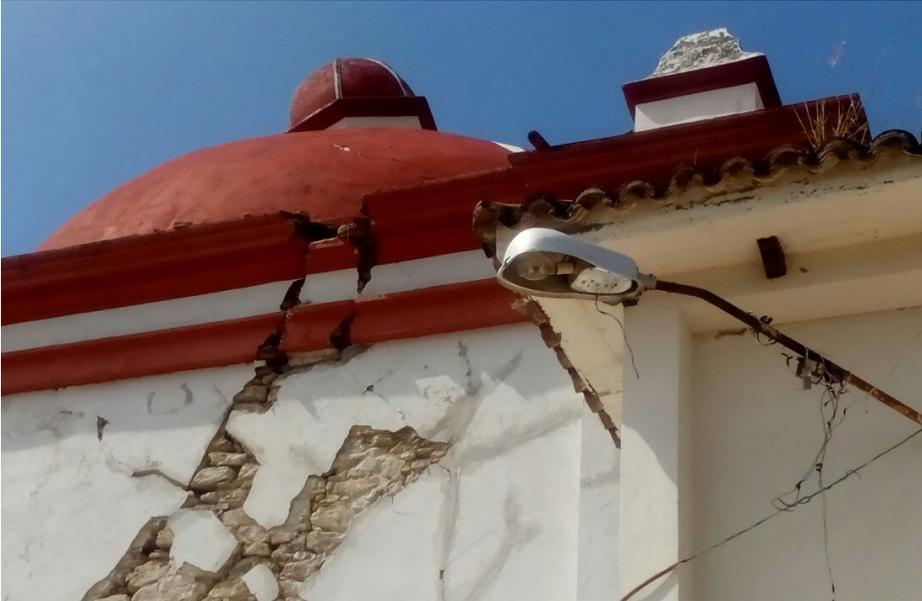
Figura 3. Daños en la cúpula de la Iglesia del Calvario.

- El lunes 6 de octubre de 1975, a las 0:55 horas, se presentó un sismo de magnitud 4.8, que produjo daños importantes pese a su magnitud. El epicentro se localizó en las riberas de Cupiá, Amatal y América Libre; localidades rurales ubicadas aproximadamente a 4 km al sureste de Chiapa de Corzo, sismo producido por el fallamiento cortical, inducido por el llenado del embalse de la presa "La Angostura" (Nandayapa, 2011; Figueroa *et al.*, 1975) (Figura 2).
- El 7 de septiembre del 2017 ocurrió un sismo con magnitud 8.2 localizado en el Golfo de Tehuantepec, a 133 km al suroeste de Pijijiapan, Chiapas, provocando fuertes daños en la zona metropolitana del estado de Chiapas (SSN, 2017) (Figuras 3 y 4).

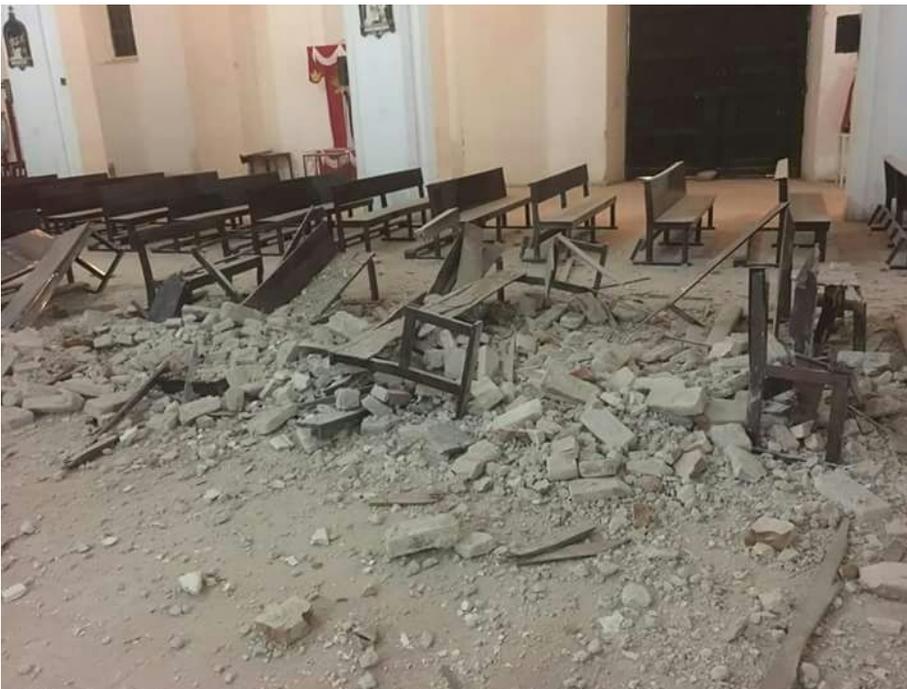
Figura 4. Daños considerables en el interior del Templo de Santo Domingo.
