**ESTUDO DE CASO DA CONSTRUÇÃO EM ALVENARIA
ESTRUTURAL DE UM PRÉDIO DE 18 PAVIMENTOS EM
ANÁPOLIS-GOIÁS**

**CASE STUDY OF CONSTRUCTION IN STRUCTURAL MASONRY
OF AN 18 FLOOR BUILDING IN ANÁPOLIS-GOIÁS**

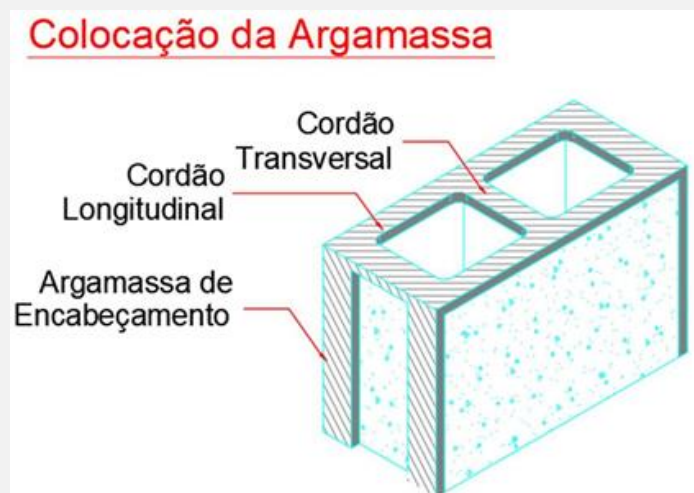
Figura 4 - Modo de aplicação da argamassa conforme projeto. Fonte: Autores.

O projetista especificou no projeto que a argamassa deve ser aplicada na parede transversal, na longitudinal e nos septos dos blocos (figura 4). Além disso, optou pelo grauteamento de todas as paredes do primeiro pavimento até a quinta fiada, para combater o efeito arco.

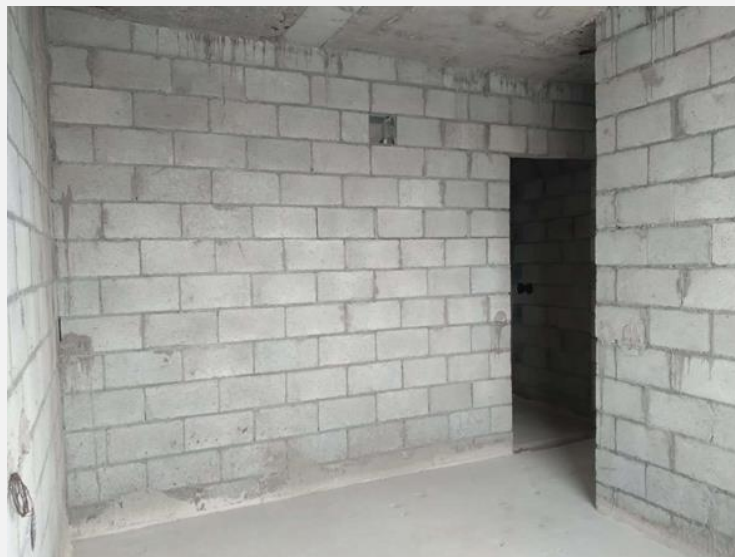
Figura 6 - Parte da parede 27B executada. Fonte: Autores.

A figura 6 mostra uma parte da parede 27B executada.

Observa-se que não foram utilizadas as juntas de controle, pois o projetista preferiu armar e grautear a parede, método mais eficiente no que tange à produtividade da execução da alvenaria.

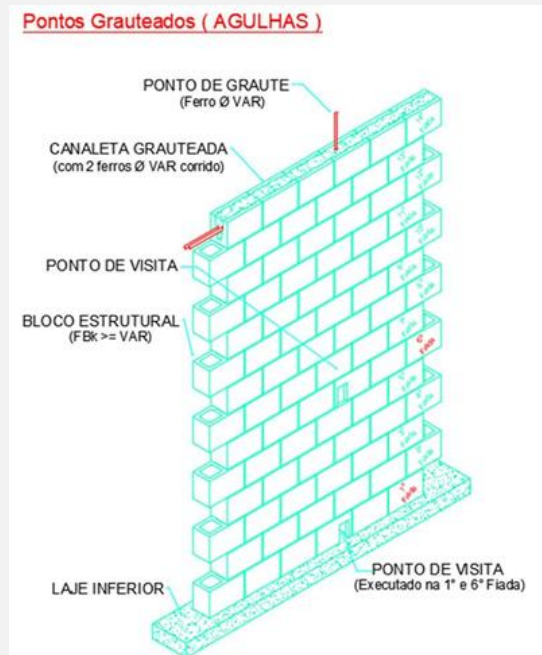
Figura 7 - Esquema dos pontos de visita do graute. Fonte: Autores.

O projeto também determina que o lançamento do graute seja realizado em duas

etapas, a primeira na quinta fiada da parede e segunda no respaldo da parede. Além de aberturas de ponto de visitas do graute dos blocos da 1ª e da 2ª fiada para limpeza e conferência do graute (figura 7).

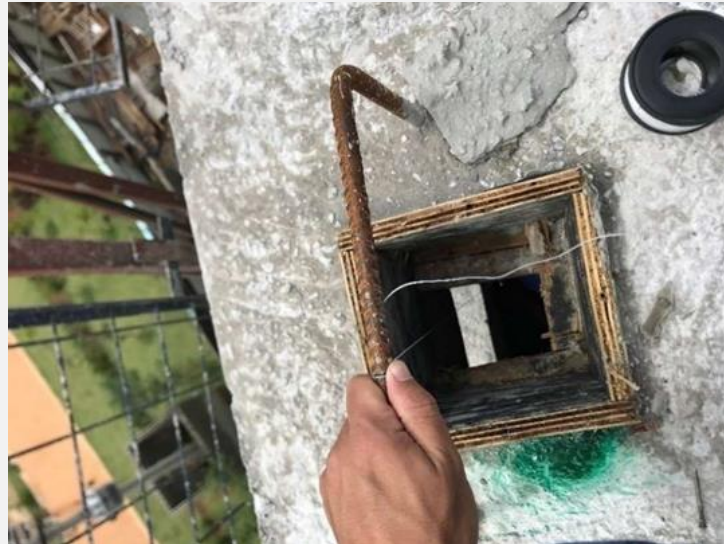
Figura 8 - Transferência de eixo. Fonte: Autores.

Para iniciar a marcação da alvenaria, a primeira etapa foi a transferência dos pontos das linhas de eixo do pavimento inferior para o superior, utilizando prumo de centro e esquadro, e posteriormente foi conferido o esquadro das linhas de eixo pelo método da triangulação. A figura 8 mostra a transferência do eixo sendo feita.

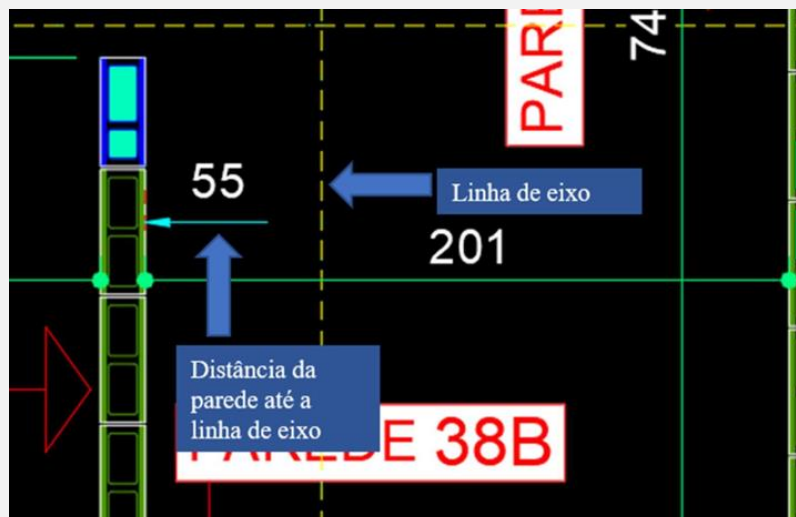
Figura 9 - Distância da parede para linha de eixo. Fonte: Autores.

Após a transferência e conferência das linhas de eixo, foi feito o mapeamento do ponto crítico da laje para garantir o nivelamento da 1ª fiada. Depois foi feita a locação das paredes utilizando as linhas de eixo como referência. A figura 9 mostra a distância da parede para a linha de eixo representada no projeto.

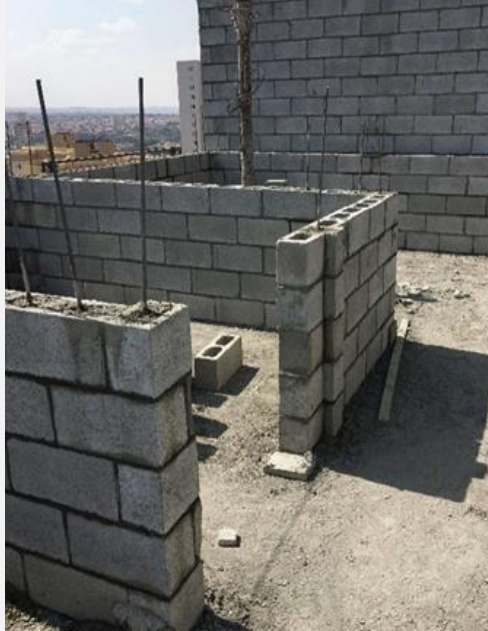
Figura 10 - Paredes grauteadas na quinta fiada. Fonte: Autores.

Com o assentamento da primeira fiada e as conferências necessárias finalizadas, as paredes foram elevadas até a quinta fiada para o lançamento do graute conforme projeto, e depois os blocos foram assentados até a fiada de respaldo, onde aconteceria o grautamento das armaduras verticais e de cintamento da canaleta. A figura 10 mostra as paredes da quinta fiada

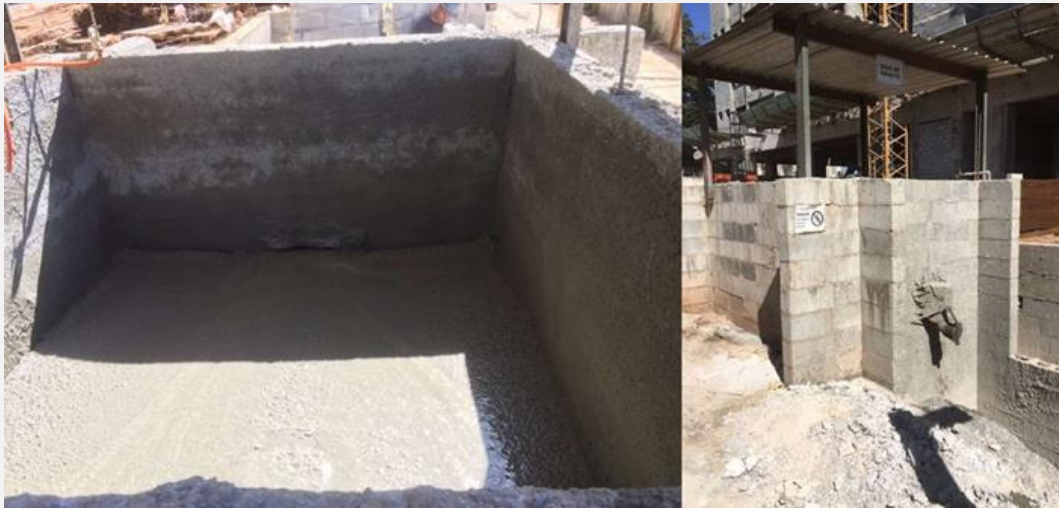
Figura 11 – Grauteira. Fonte: Autores.

A obra utilizou graute usinado. Após a chegada do caminhão betoneira, este despejou o produto na grauteira (figura 11). Na sequência, com a ajuda de um funil e da grua, o graute foi transportado para o local para ser utilizado e derramado dentro de uma caixa metálica.

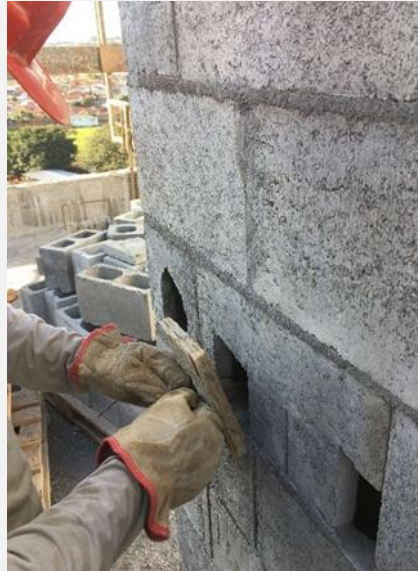
Figura 12 - Fechamento dos pontos de inspeção do graute após a limpeza. Fonte: Autores.

Após a limpeza e obstrução dos pontos de inspeção (figura 12), foi realizado o lançamento do graute nos pontos previstos em projeto através da utilização de baldes, e, na

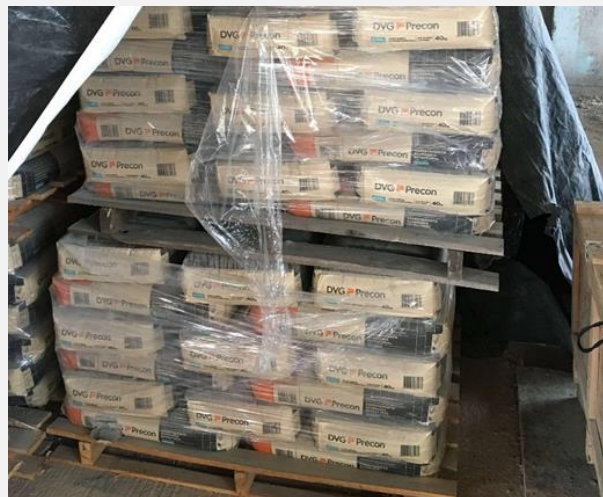
Figura 13 - Armazenamento da argamassa. Fonte: Autores.

Foram utilizadas argamassas ensacadas na execução da alvenaria estrutural, estas foram armazenadas em baixo da laje da transição e cobertas por lonas (figura 13).

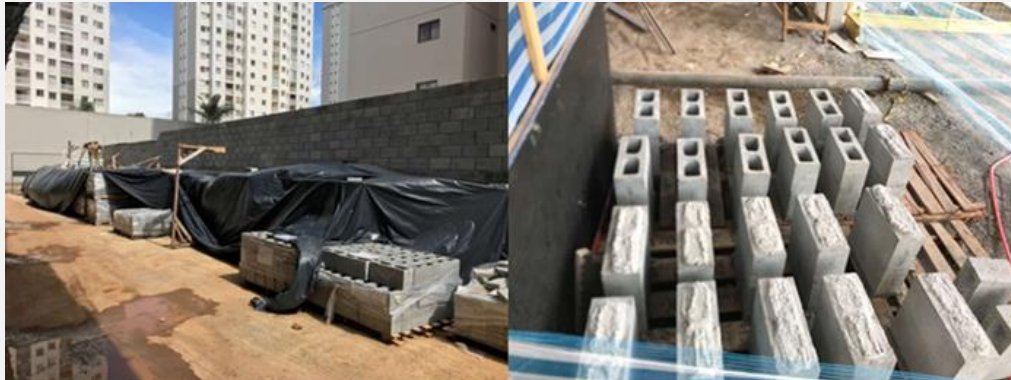
Figura 14 - Armazenamento dos blocos e primas ocos e cheios. Fonte: Autores.

Os blocos armazenados em cima de pallets e cobertos por lonas e todos os lotes, foram ensaiados em prismas com dois blocos. A figura 14 mostra o armazenamento dos blocos e os prismas.

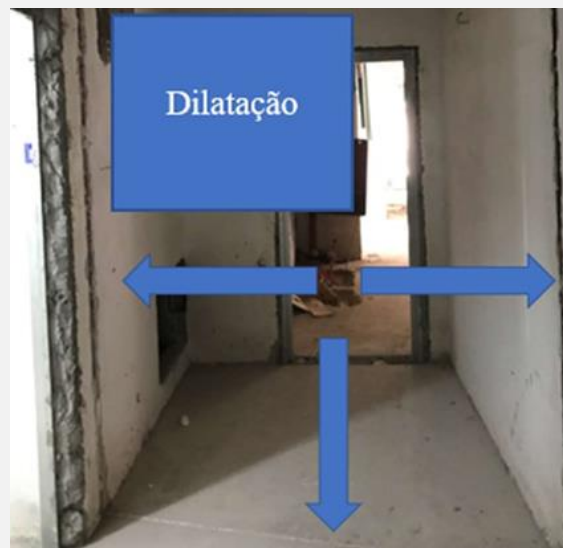
Figura 17 – Juntas de dilatação construídas corretamente. Fonte: Autores.

Foi encontrado um problema no projeto da disposição da primeira fiada, a junta de dilatação foi representada de forma parcial na figura 15. Caso o prédio fosse executado conforme o projeto, a laje da antecâmara, da escada e a parede da escada iriam funcionar como um tirante resultando em graves manifestações patológicas, como fissuras nas lajes e nas paredes. No entanto, antes da execução, o projetista foi informado deste fato e, após a revisão do projeto, a junta de dilatação foi executada corretamente passando por toda a edificação. A figura 16 mostra o problema do projeto solucionado. A junta de dilatação que passa pela laje é mostrada nos projetos de armação positiva e negativa da laje. A figura 17 mostra a junta de dilatação executada de forma correta.

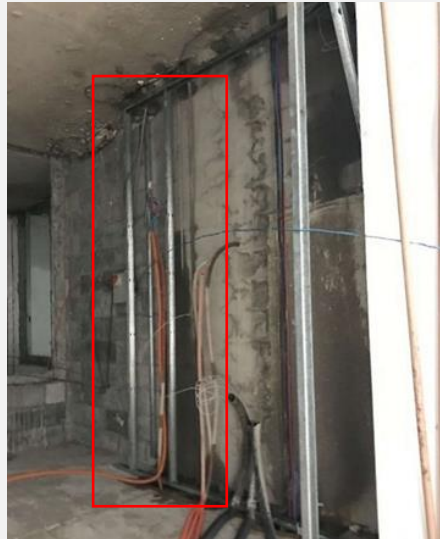
Figura 20 - Shaft parcialmente executado. Fonte: Autores.

A figura 20 mostra o *shaft* parcialmente executado.
