**INFORME N°356 -2013 -OEFA/DE-SDCA**

ASUNTO : Requerimiento de monitoreo ambiental de vertimiento industrial y calidad de agua en la empresa papelera Trupal - Trujillo, realizado el 24.05.2013

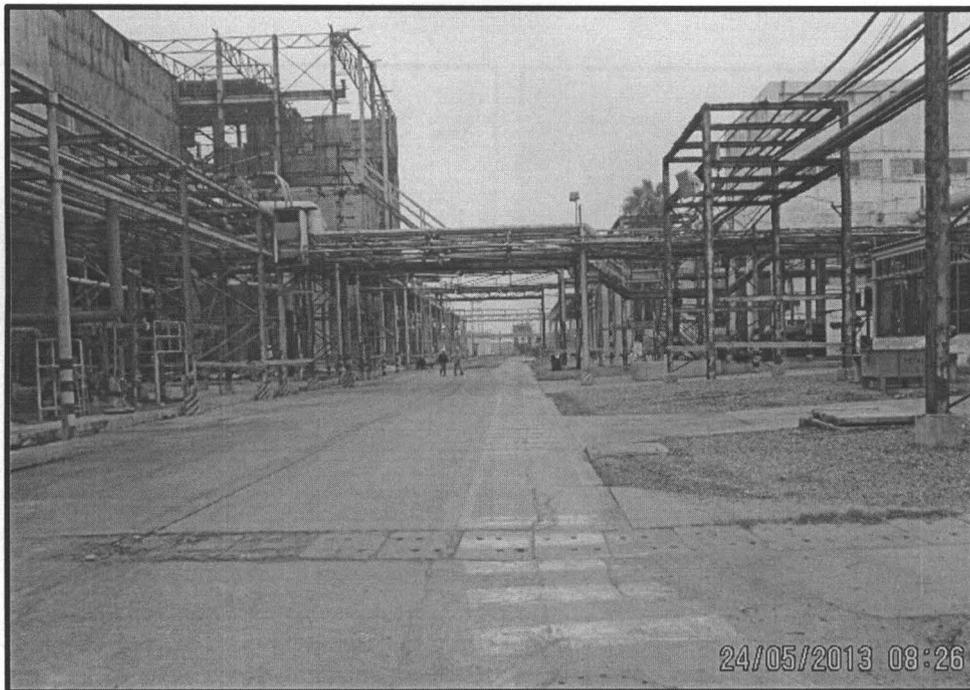
Figura N° 2. Instalaciones de la planta papelera Trupal.

La planta cuenta con un área de 1.73 km², y su rubro corresponde a una empresa papelera. El inmueble cuenta con una planta de tratamiento de agua, tratamiento de fibra secundaria y pulpa, fabricación de pulpa de bagazo, fabricación de papeles y cartones, planta de productos químicos, así como de oficinas administrativas y laboratorios. La infraestructura de la planta se encuentra algo deteriorada, con estructuras corroídas que merecen mejoras, mantenimiento y modernización.

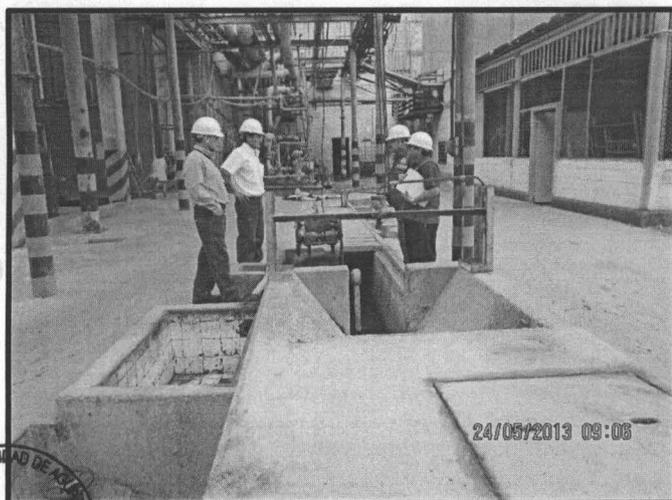
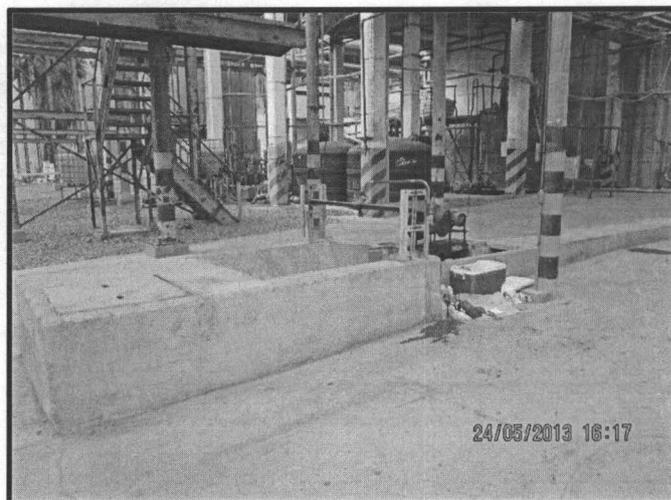
Figura N° 3. Descarga de efluente de maquina papelera que se dirige a la zona regadio de caña de la empresa (Punto de muestreo M-6).

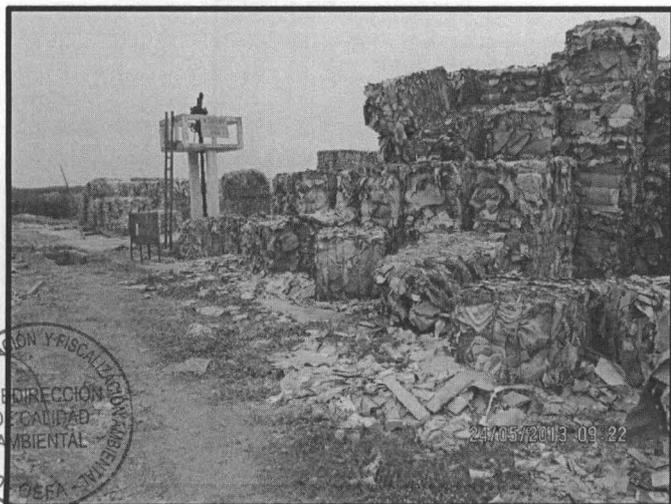
Asimismo se encontró durante el recorrido, materia prima almacenada inadecuadamente y un deficiente control en el manejo de los residuos sólidos.

Figura N° 3 y 4. En imagen izquierda se observa material almacenado inadecuadamente. En la imagen derecha punto de muestreo de descarga de efluentes líquidos.

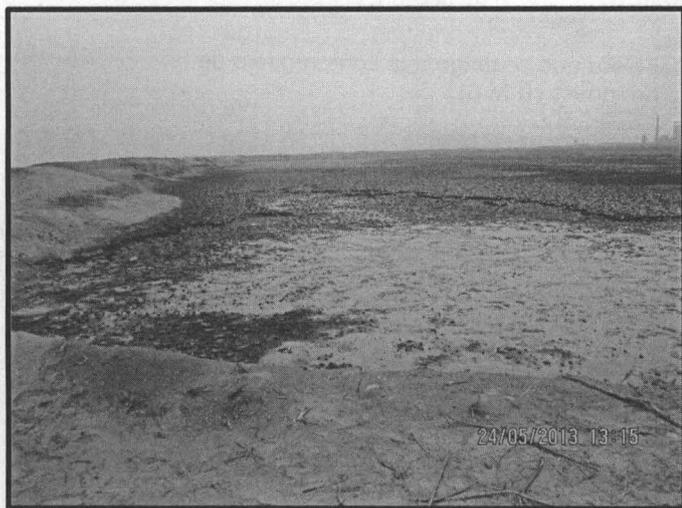
Figura N° 5 y 6. En imagen izquierda se observa poza de Alginato de sodio donde se acumula efluentes del lavado de bagaso. Imagen derecha zona de muestreo de efluente.
