"Decenio de las Personas con Discapacidad en el Perú"
"Año de la Diversificación Productiva y del Fortalecimiento de la Educación"**INFORME N° 260-2015-OEFA/DE-SDCA**

Asunto : Informe de monitoreo ambiental de calidad del aire en la ciudad de La Oroya, distrito de La Oroya, provincia de Yauli, departamento de Junín, realizado del 26 al 30 de octubre de 2015.

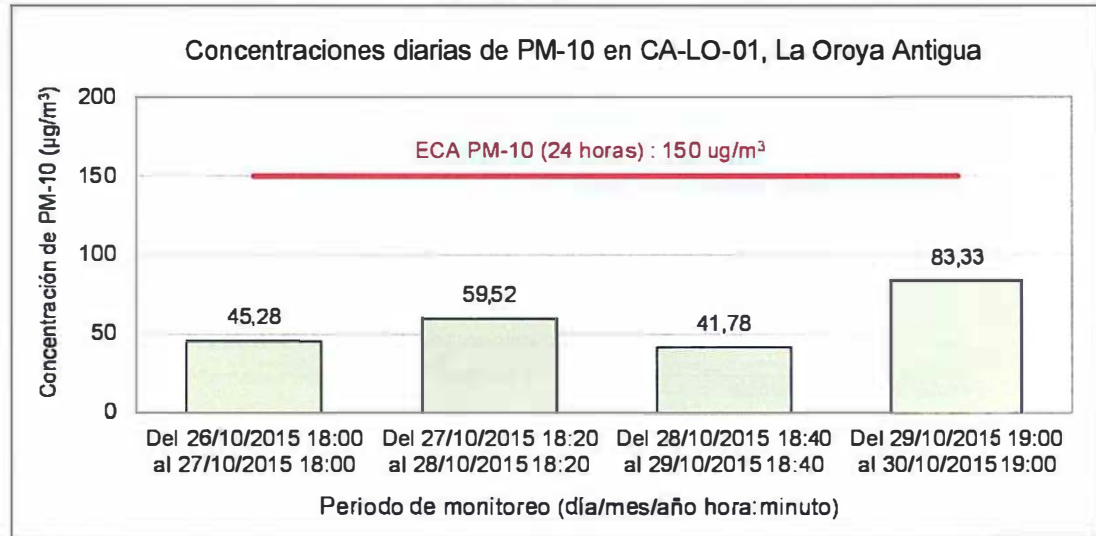
Gráfico N° 3

18. El gráfico N° 3 contiene los resultados obtenidos para las concentraciones diarias de PM-10 en la estación CA-LO-01. Las concentraciones no excedieron el Estándar de Calidad Ambiental (ECA) para PM-10 equivalente a 150 ug/m³ para un periodo de 24 horas (D.S.

N° 074-2001-PCM). El mínimo valor obtenido fue de $41,78 \mu\text{g}/\text{m}^3$ y el máximo fue de $83,33 \mu\text{g}/\text{m}^3$. Las concentraciones se encontraron entre 28 % y 56 % del valor del ECA.

- (iii) Las concentraciones diarias de material particulado menor a 10 micras (PM-10) reportadas en la estación de monitoreo CA-LO-01 no excedieron el Estándar Nacional del Calidad Ambiental (ECA) para un periodo de 24 horas, equivalente a $150 \mu\text{g}/\text{m}^3$. El máximo valor obtenido fue de $83,33 \mu\text{g}/\text{m}^3$ (56 % del valor del ECA).

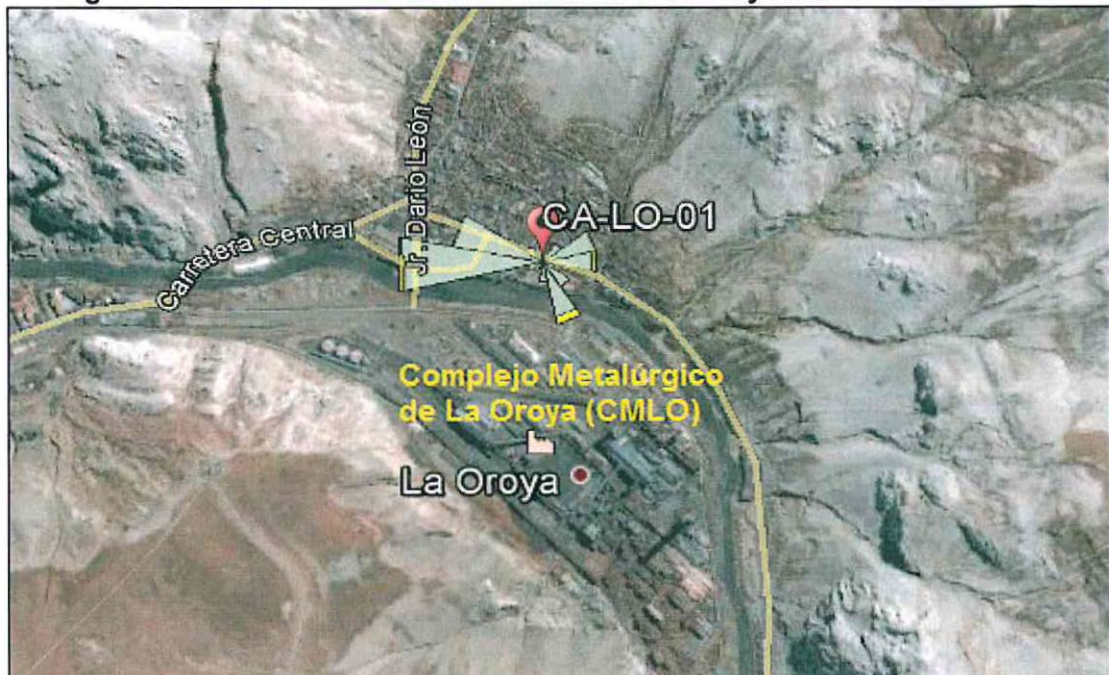
Figura N° 1. Ubicación de la estación de monitoreo y rosa de vientos

25. En la figura N° 1 se observa la ubicación de la estación CA-LO-01 respecto al Complejo Metalúrgico de La Oroya.

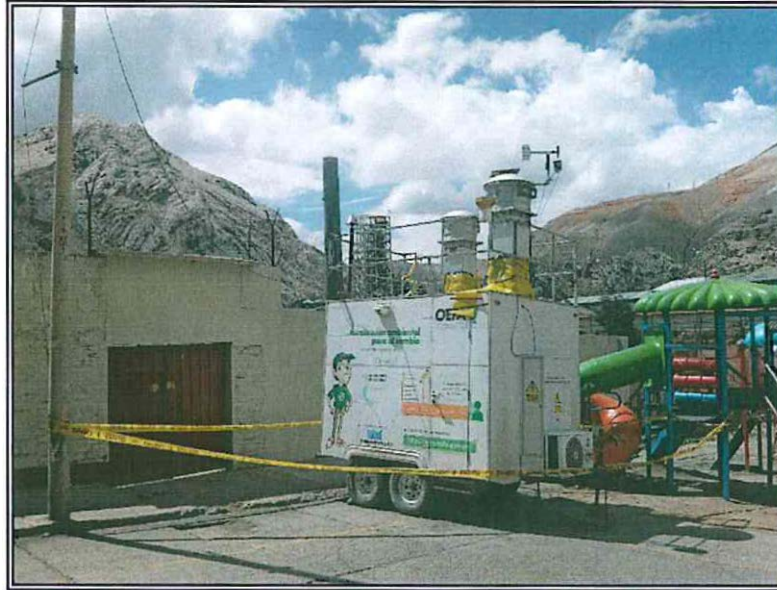
Estación de monitoreo CA-LO-01

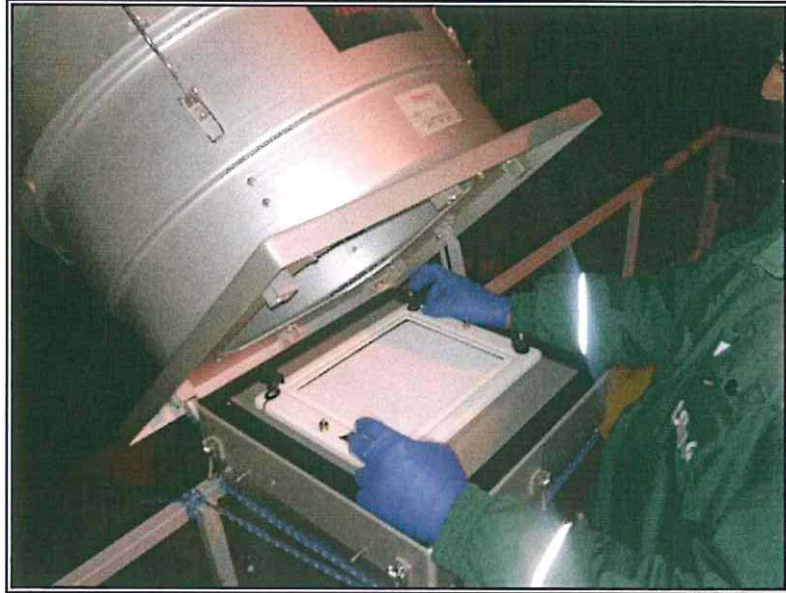
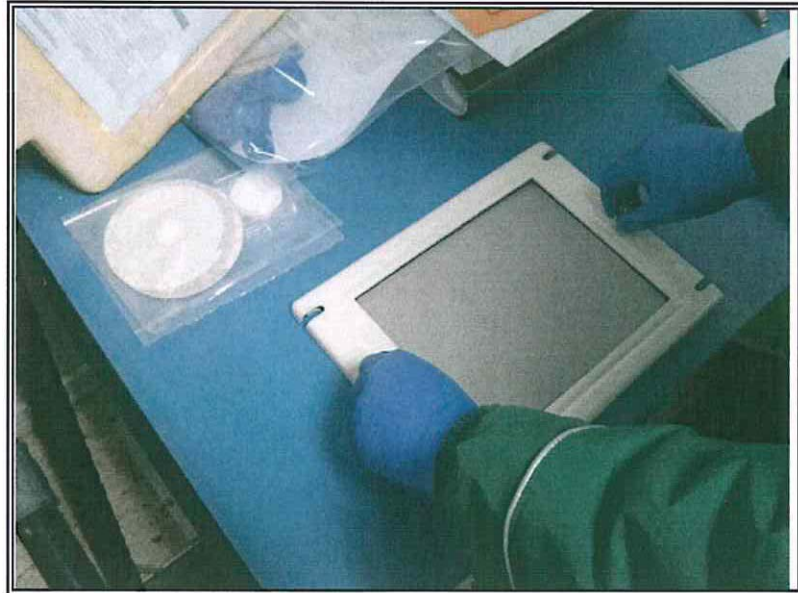
Colocación y cambio de filtro al inicio de actividades.
