CRECIMIENTO DE LA VEGETACIÓN ACUÁTICA EN EL CANAL PRINCIPAL DE RIEGO DEL ALTO VALLE

RIO NEGRO - ARGENTINA

Marzo 2023

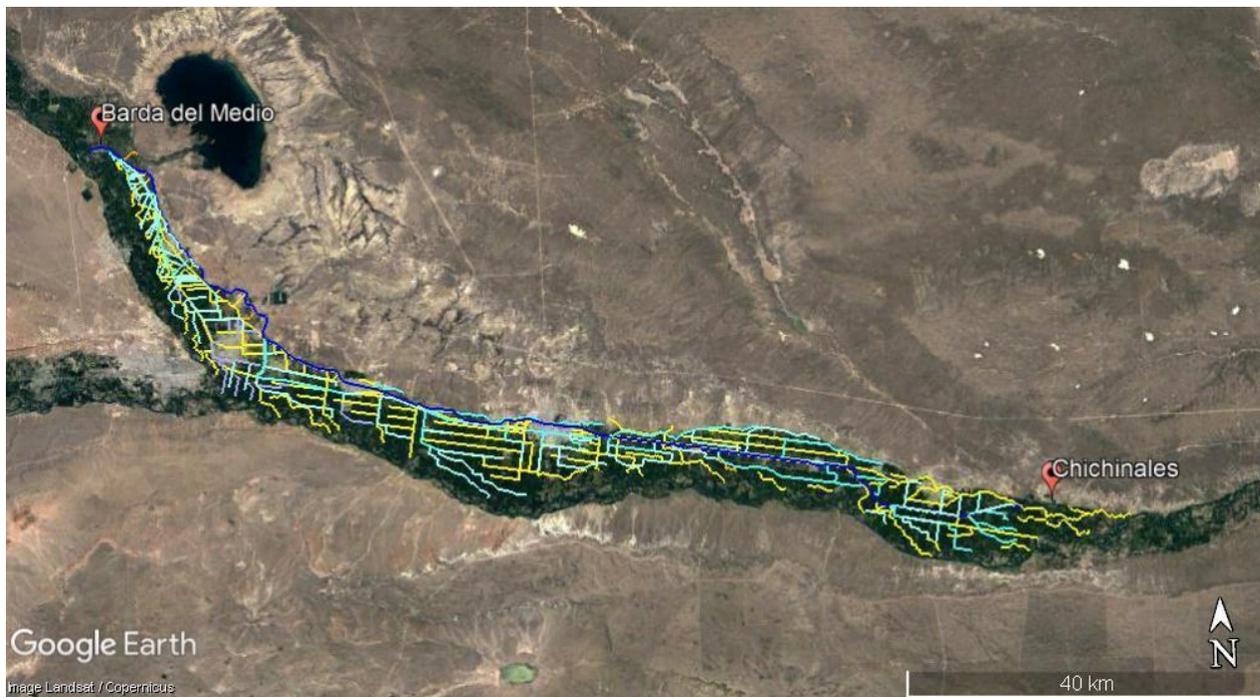
Figura 1. Red de riego y drenaje del Sistema Integral de Riego del Alto Valle.

El Sistema Integral de Riego del Alto Valle constituye la infraestructura de riego más importante de la Provincia de Río Negro (Figura 1), permitiendo el riego de 58.882 ha (Fuente Propia). El desarrollo de la agricultura bajo riego del Alto Valle ha dado lugar a un complejo urbano-rural que se extiende a lo largo de 130 km y en el que se asientan más de 320.921 habitantes (INDEC, 2010).

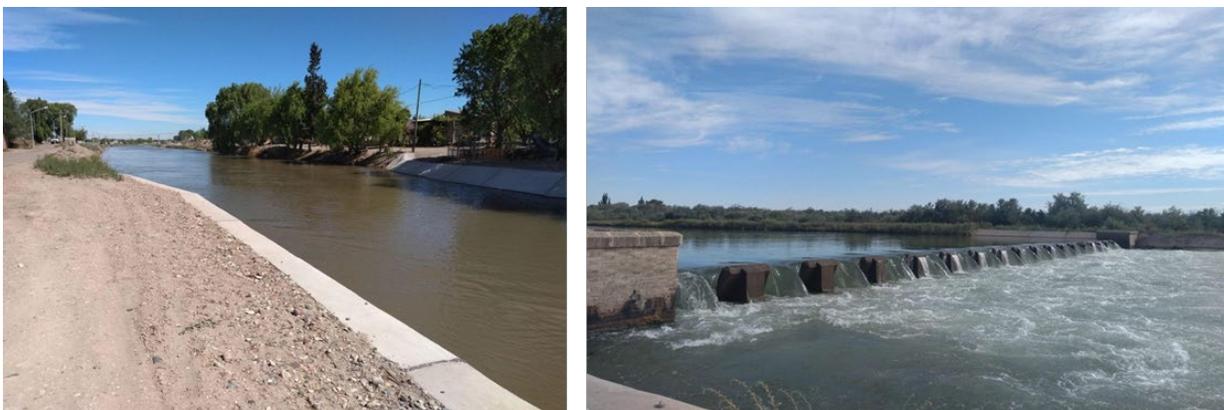
Figura 2. Detalle del Canal Principal en diferentes tramos. Izquierda: Canal Principal en zona urbana de Allen. Derecha: salto sobre el Canal Principal.

El canal principal es del tipo telescópico, con dimensiones que van reduciendo sección de modo tal que en la progresiva del kilómetro 1 tiene 45 m de solera y en la progresiva del kilómetro 130 la solera es de 1,80 m con taludes de 1:1,5 y velocidades que varían entre 0,87 y 0,47 m/s. La conformación original es de tierra compactada y ha recibido tratamientos diversos de impermeabilización con membrana y polietileno en una longitud de 19 km y revestimiento de hormigón en una longitud de 21 km (Reverter, 2011).

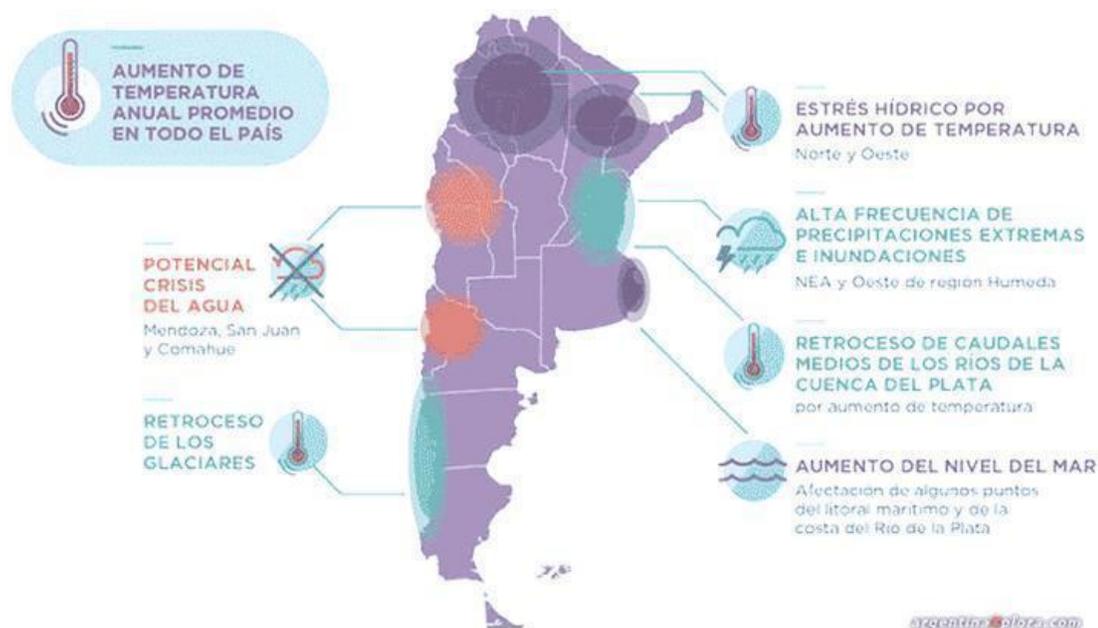
Figura 5. Incremento de la temperatura anual promedio en Argentina y efectos del calentamiento. Fuente: SMN, 2020.

La temperatura tiene su importancia en la ecuación del balance hidrológico, ya que determina en gran medida los cambios de fase: evaporación, condensación, fusión. En este sentido, el calentamiento observado en nuestra región fue menor, en términos generales, al que se calcula como promedio global. Esto, aunque pueda parecer una buena noticia, no es motivo de despreocupación, tanto porque la atmósfera y los océanos no tienen fronteras, como porque este retardo se debe principalmente a que nuestros climas se encuentran gobernados por dos grandes océanos: el Atlántico y el Pacífico, que tienen demoras en calentarse, pero, asimismo, demorarán más en enfriarse suponiendo una futura solución al calentamiento global, con lo que se prolongarían los efectos y consecuencias del mismo en comparación a otras regiones del planeta. Consecuencias que incluso ahora ya encienden alarmas (Figura 5). El retroceso de los glaciares andinos, evidente desde mediados del siglo XX, es un ejemplo de ello. Los glaciares representan el principal reservorio de agua dulce y su derretimiento afecta al abastecimiento de las cuencas que dependen de ellos, aumentando el caudal de los cursos de agua hasta que alcanzan su “pico hídrico”, para luego reducirse rápidamente. Además, este proceso retroalimenta al calentamiento atmosférico, ya que al derretirse el hielo se pierde el “espejo” que refleja gran parte de la radiación solar recibida, quedando el suelo descubierto e incrementándose la proporción de radiación absorbida por el mismo, calentándose y por ende calentando también el aire en contacto con su superficie (SMN, 2020).

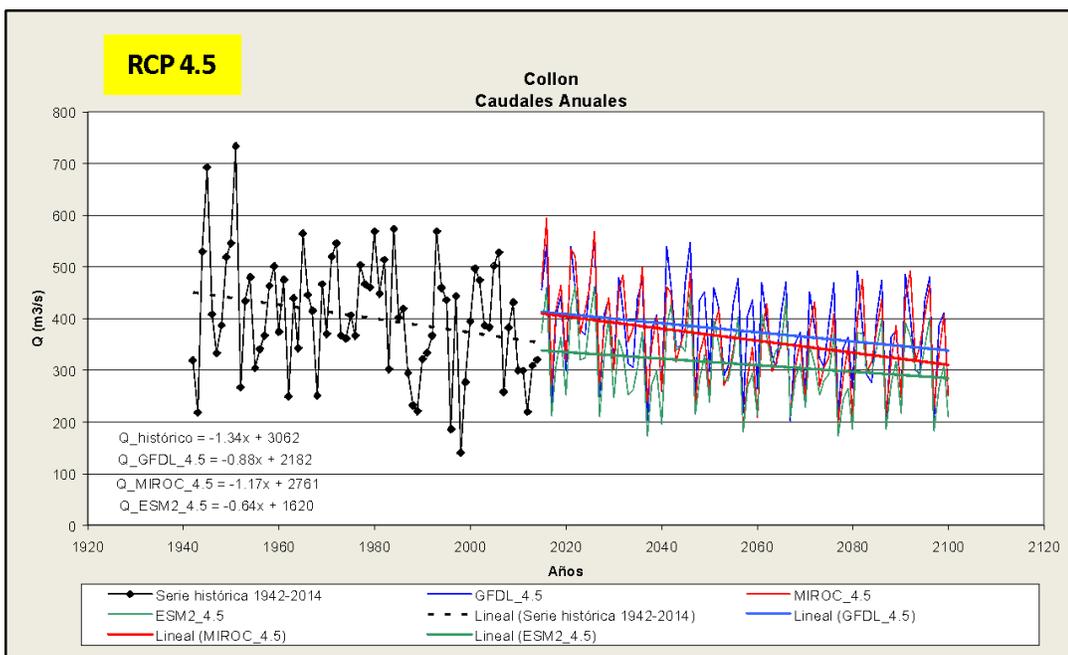
Figura 8. Caudales anuales históricos, simulados (período 2015-2100) y tendencias para el río Collón Cura, según los modelos climáticos para emisiones RCP 4.5.

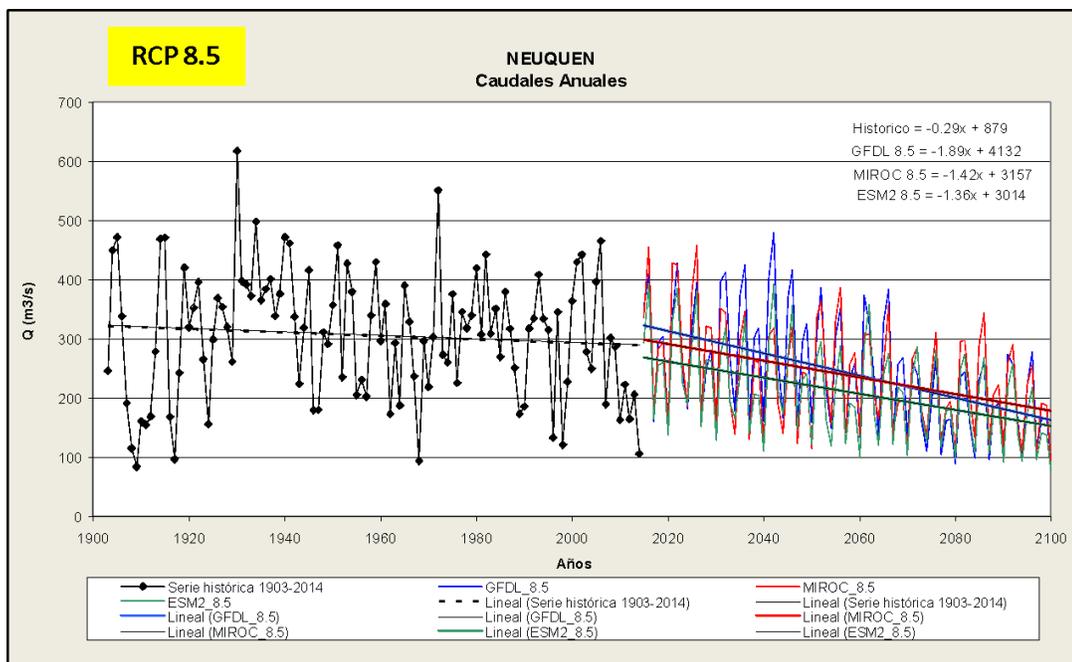
Figura 11. Caudales anuales históricos, simulados (período 2015-2100) y tendencias para el río Neuquén, según los modelos climáticos para emisiones RCP 8.5.

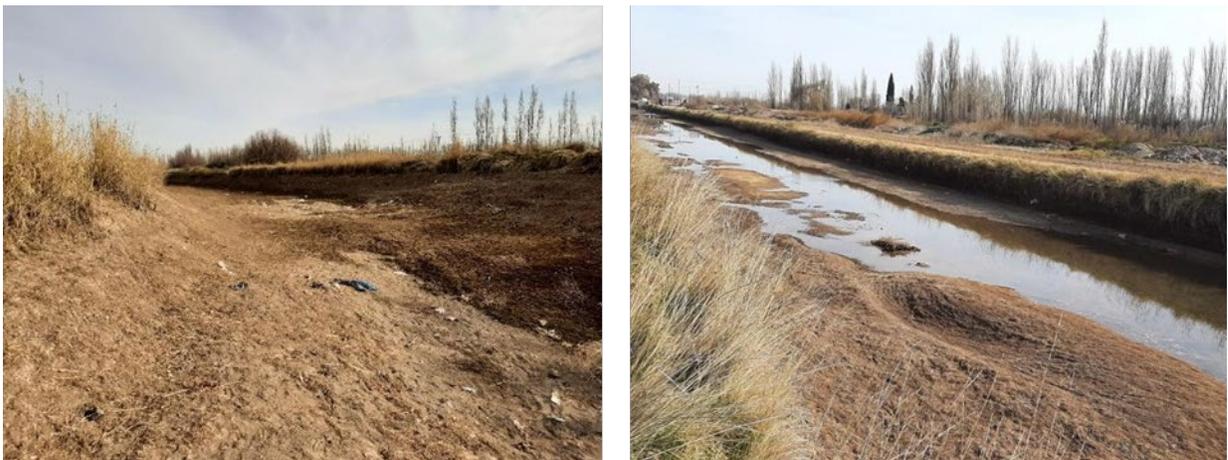
Figura 21. Bancos de sedimentos en el Canal Principal en época de no riego (sin agua).

Los bancos de sedimentos no son homogéneos en cuanto a su textura y a las especies vegetales que en ellos dominan. En los bancos con características arcillo-limosas se observa la presencia de plantas vasculares del género *Stuckenia* en contraposición, la abundancia de *Myriophyllum quitense* es mayor en los arenosos (Figura 21).

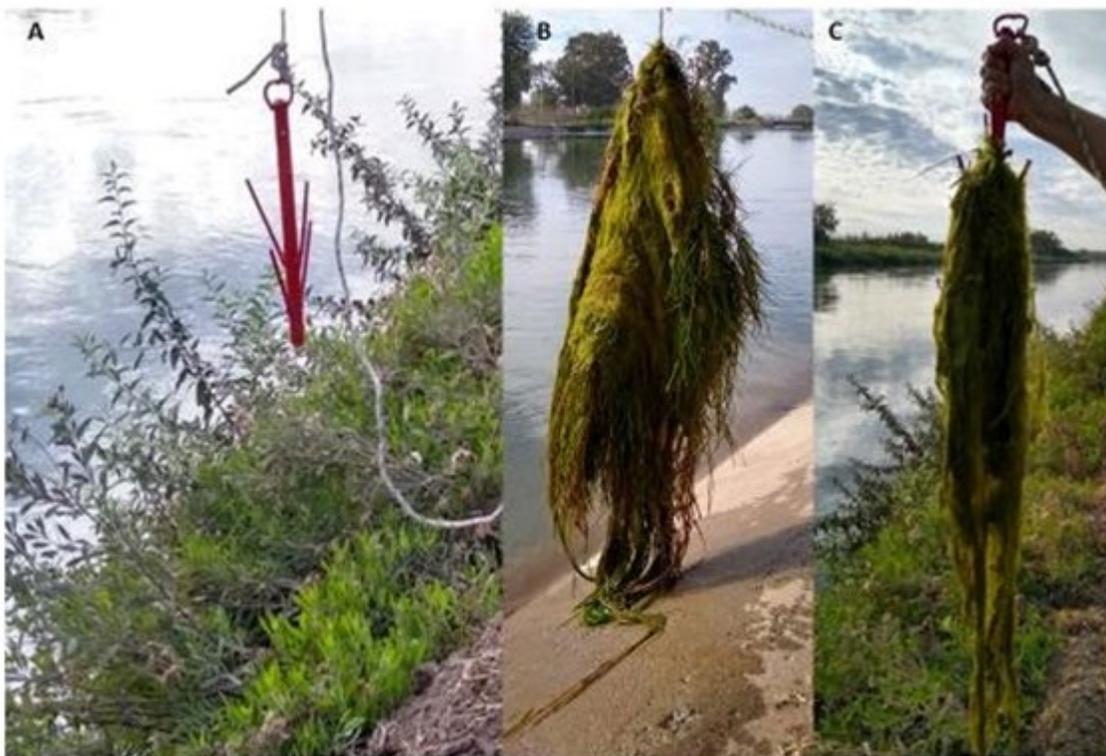
Figura 22. A. Dispositivo, B. recolección en zonas revestidas, C. recolección en zonas sin revestir.

El material vegetal recolectado fue herborizado en el laboratorio para su conservación e identificación por parte de los especialistas.

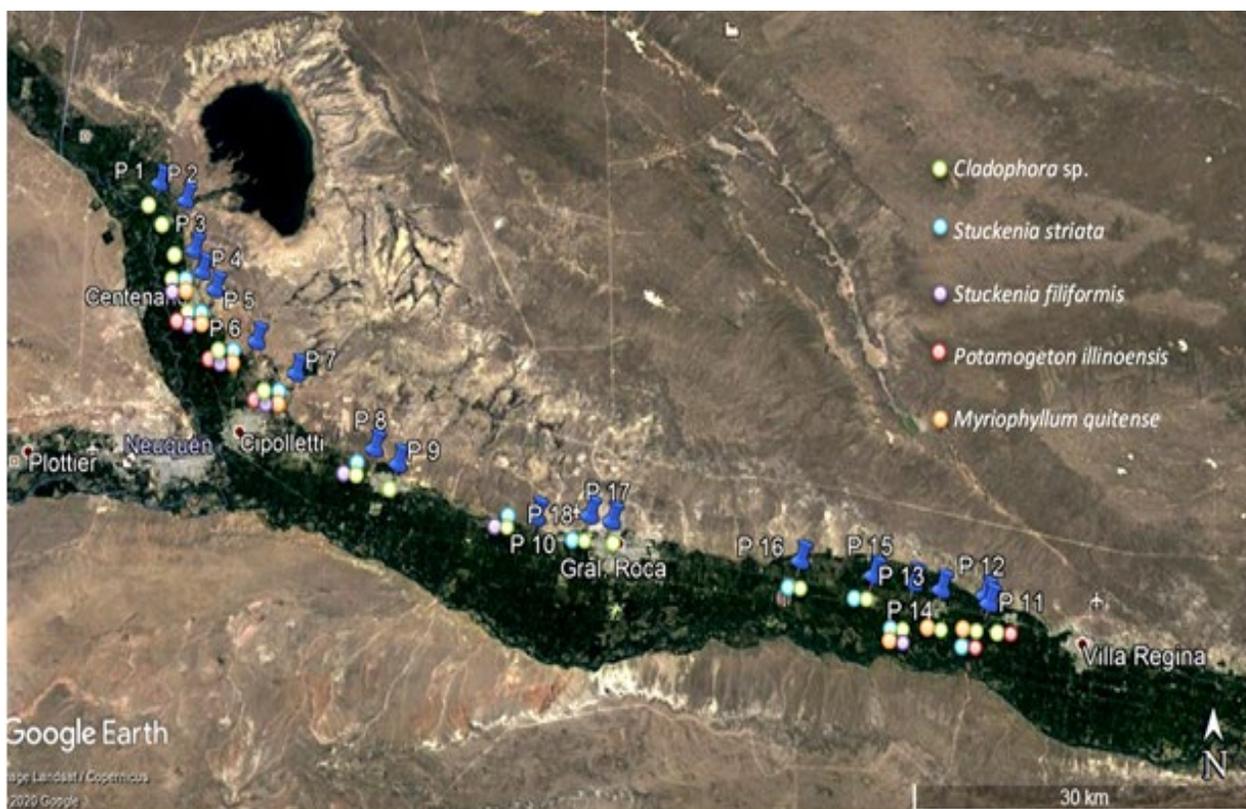
Figura 23. Localización de los puntos de muestreo en el mapa y especies relevadas.

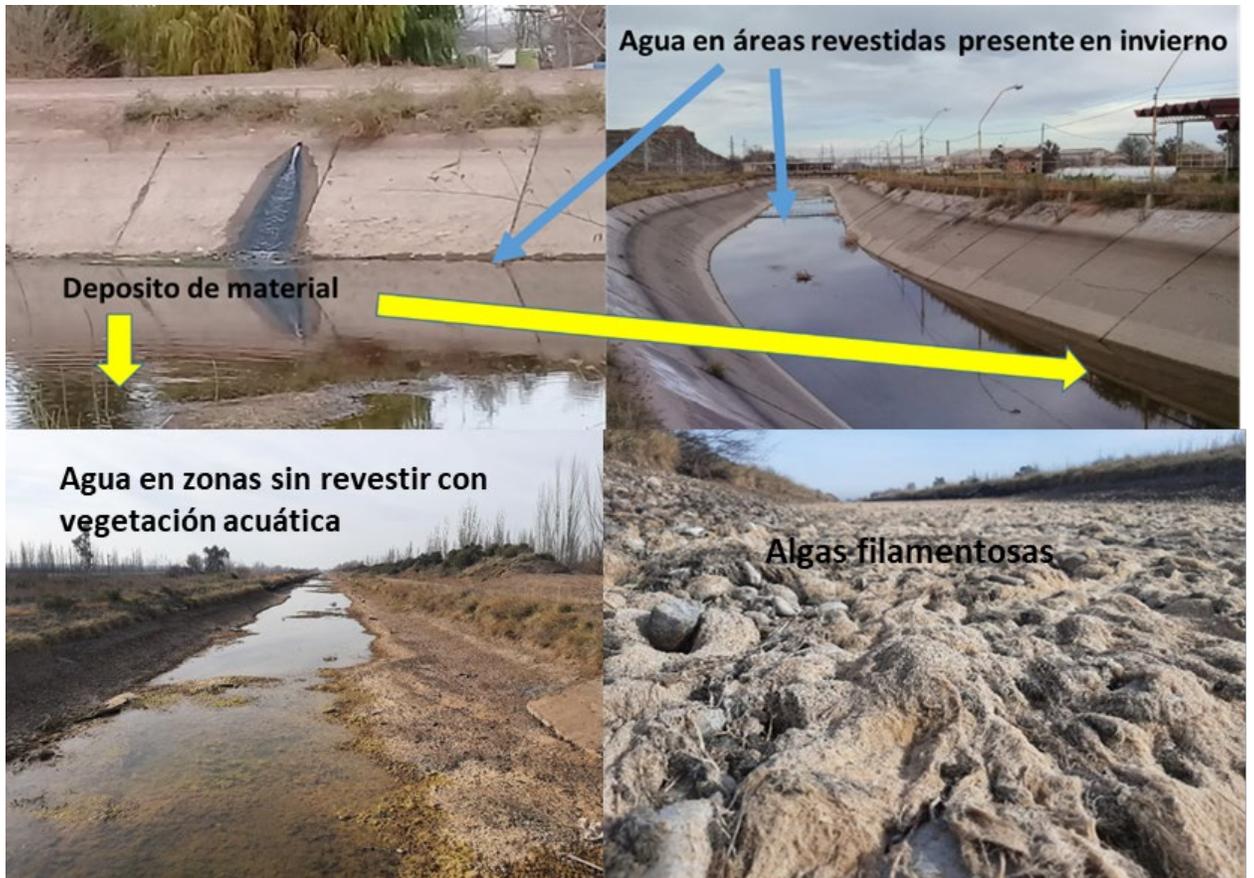
Figura 25. Fotografías del recorrido del canal en los meses de invierno.

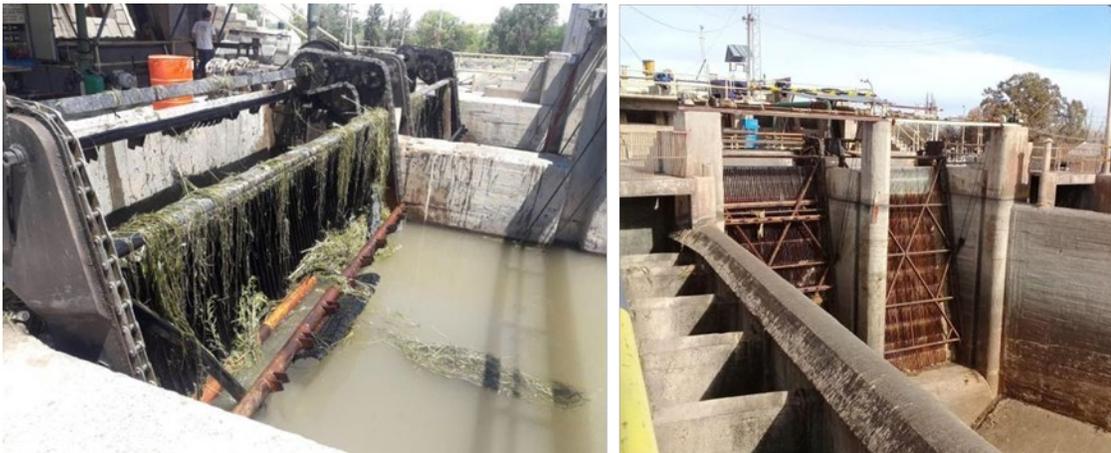
Figura 26. Sistema de extracción mecánica en la Central Hidroeléctrica Ing. Cesar Cipolletti. Izquierda: acumulación de material vegetal en el sistema limpia rejás. Derecha: Sistema de extracción mecánica limpio.

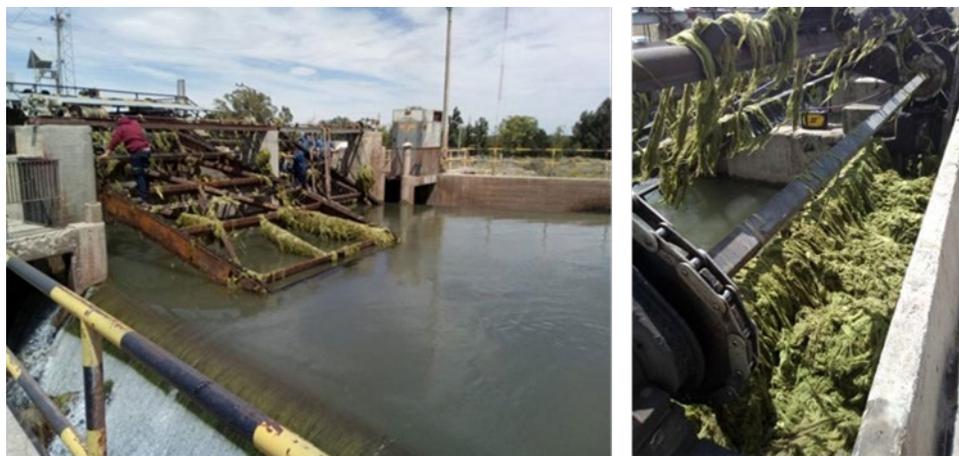
Figura 27. Acumulación de vegetación acuática en el sistema de limpia rejillas de la Central Hidroeléctrica Ing. Cesar Cipolletti.

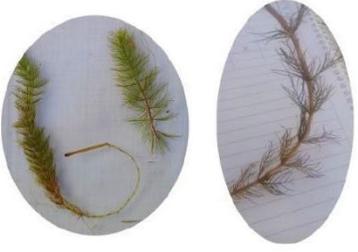
<i>Myriophyllum quitense</i>		
<p>Dicotiledónea Orden: Saxifragales Familia: Haloragaceae Género: Myriophyllum Especie: quitense Habito: Hierba acuática, enraizada sumergida Perenne Status: Nativa Neuquén Río Negro</p>

<p>Detalle de la parte vegetativa Fuente: Elaboración propia en base a muestreo 2020</p>

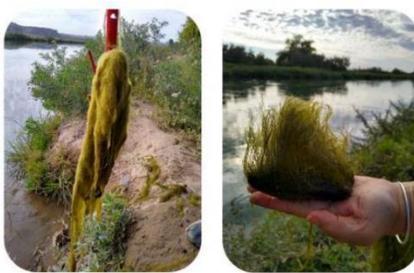
<i>Cladophora glomerata</i>		
<p>División Chlorophyta Orden: Ulothrichales Género: Cladophora Especie: glomerata Algas verdes filamentosas Habito: Epilítica Se observa sobre piedras, paredes revestidas, ramas y sobre plantas acuáticas. Río Negro Neuquén</p>

<p>Extracción con gancho del fondo del canal sin revestí y de piedras en la orilla. Fuente: Elaboración propia en base a muestreo 2020</p>
