ANALISA KERUSAKAN PIPA *DUCTING SCRUBBING* BERBAHAN CARBON STEEL SS400 DI PABRIK PUPUK NPK-1 PT PUSRI PALEMBANG

CARBON STEEL SS400 FAILURE ANALYSIS OF *DUCTING SCRUBBING* PIPE AT PT PUSRI PALEMBANG FOR NPK-1 PLANT

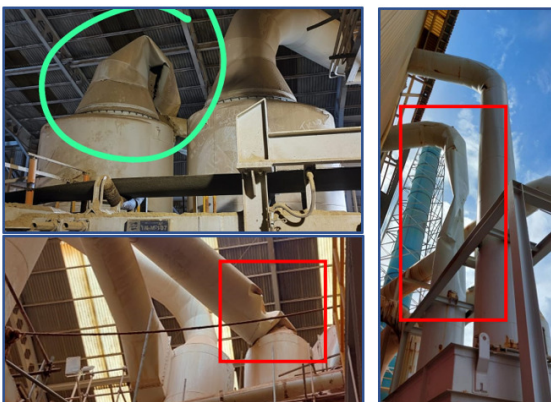
Gambar 1. Kerusakan *ducting scrubber* NPK-1

Dalam proses produksi pupuk NPK pabrik NPK-1 memiliki *scrubbing* sistem unit yang memiliki fungsi penting untuk meminimalisir *losses* produk dan untuk memproses gas buang sehingga dapat memenuhi standar emisi. Pada bulan Februari 2023, terjadi kegagalan pada *line ducting* 1N-D212 (*Cooler Cyclone*) to 1N-D214 (*Cooler Pool Scrubber*). Kegagalan yang terjadi berupa seperti *shell buckling*. Terlihat seperti Gambar 1.

Akibat dari kegagalan pada pipa *ducting* ini udara proses tidak dapat mengalir sehingga proses *dedusting* pada *cooler* terhenti. Kegagalan terjadi pada 2 area, yaitu di atas *cooler cyclone* dan di atas *cooler pool scrubber*. Kegagalan ini mengakibatkan

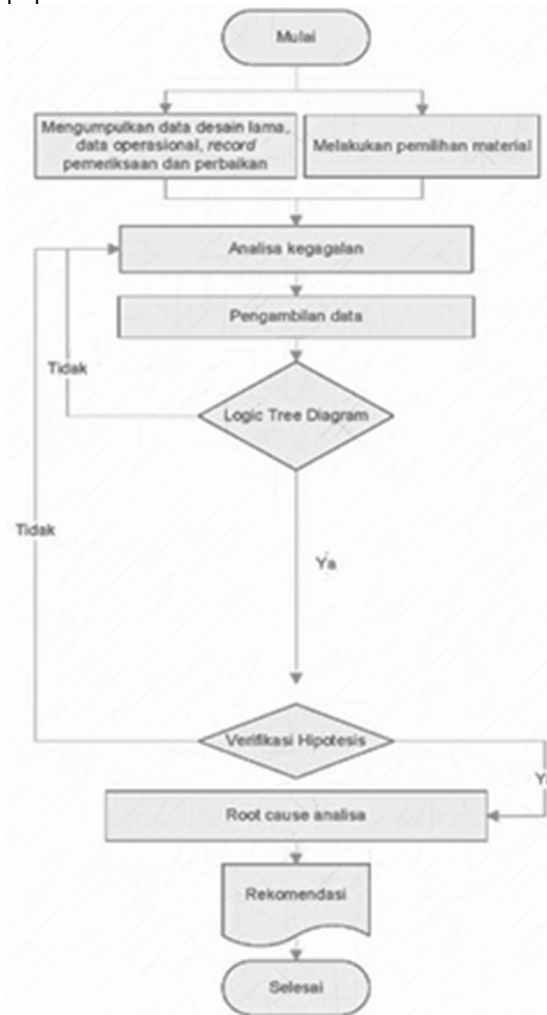
Gambar 2. Diagram alir Analisa Kerusakan

Diagram kerja Analisa Kerusakan pipa *ducting scrubbing* dapat diilustrasikan pada gambar 2.

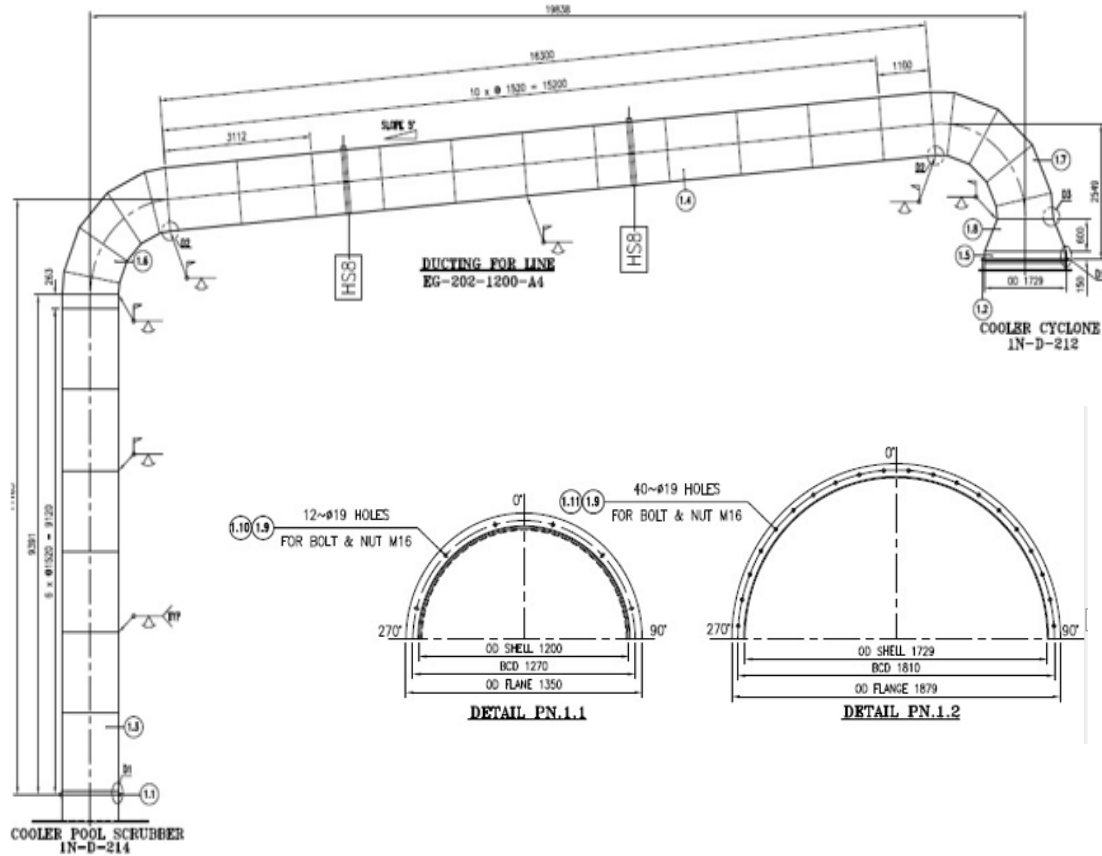
Gambar 3. Line Ducting Scrubbing Unit

Dari gambar design pabrik NPK-1 diperoleh gambar *line ducting* yang mengalami kegagalan sesuai yang ditampilkan pada Gambar 3.

Berdasarkan design awal pabrik diketahui bahwa material pipa *ducting* yang digunakan pada line pipa *ducting scrubbing* sistem di pabrik NPK-1 adalah jenis carbon steel grade SS400 yang dalam bentuk lembaran yang melalui proses rol untuk dibentuk menjadi bulat seperti pipa. Plate rol merupakan istilah ini mengacu pada unit pelat yang digulung dari lempengan atau langsung dari ingot. Menurut (American Standard Testing and Material, 2007) dengan spesifikasi design material dan ketebalan sesuai Tabel 1

Spesifikasi Ducting for Line 1N-D212 (Cooler Cyclone) to 1N-D214 (Cooler Pool Scrubber)		
Nama Bagian	Material	Catatan
Line Ducting	SS400	6 mm Thickness
Elbow	SS400	6 mm Thickness

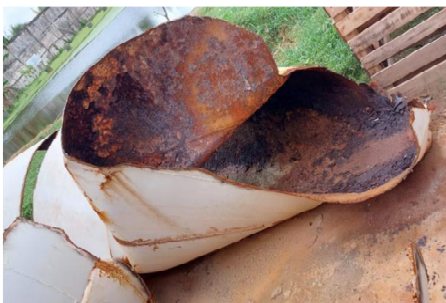
Gambar 4. Kegagalan bagian atas *Cooler Cyclone* dan bagian atas *Cooler Pool Scrubber*

Dari gambar 4. terlihat jelas kondisi pipa *ducting* yang terdeformasi tidak merata dan berbentuk *buckling* dan pada gambar 5. terlihat kondisi adanya tumpukan material debu yang sudah mengeras dan membentuk lapisan yang melapisi semua permukaan *internal pipa ducting*.

- a. Segera lakukan modifikasi pada *line ducting* di pabrik NPK-1 yaitu dengan membuat akses *maintenance* untuk keperluan pemeriksaan dan pembersihan rutin (*manhole dan platform walkway*). Lebih lanjut, lakukan pengecatan pada bagian *ducting* yang sudah mengalami penipisan sebagai upaya jangka pendek selama masa tunggu *upgrading*.

- d. Pada saat ada kesempatan agar melakukan penggantian dan *upgrade* material *fan casing* 1N-C201, 1N-C202 dan *line ducting* dari carbon steel (SS400) menjadi stainless steel 304SS. *Line ducting* yang baru tetap harus memiliki akses *maintenance*.

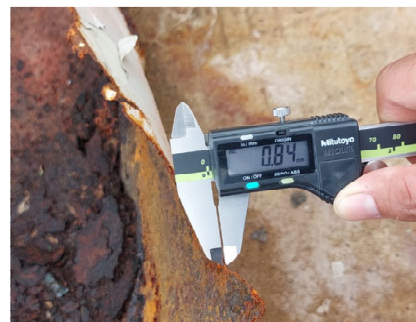
Gambar 6. Pengukuran ketebalan dinding *ducting*

Berdasarkan hasil pengukuran korosi pada bagian *elbow* mengalami korosi dan keropos secara merata pada sekeliling permukaan. ketebalan *elbow* sudah berkurang sekitar 75% dari tebal desain adalah 6 mm (Pusri, 2016). Kondisi saat mengalami kerusakan dengan ketebalan elbow berkisar antara 0,8 mm - 1,1 mm. Pada beberapa

bagian *elbow* bahkan sudah banyak berlubang sedang untuk hasil pengukuran korosi pada bagian *line ducting* korosi terjadi tidak secara merata namun penipisan lebih banyak terjadi pada bagian bawah *line ducting* sesuai tabel 4 dan tabel 5, mengilustrasikan hasil pemeriksaan kondisi pipa *ducting scrubbing* yang mengalami kerusakan. Kondisi kerusakan berdasarkan Rencana Kerja dan Syarat Proyek NPK -1 (Pusri, 2016).

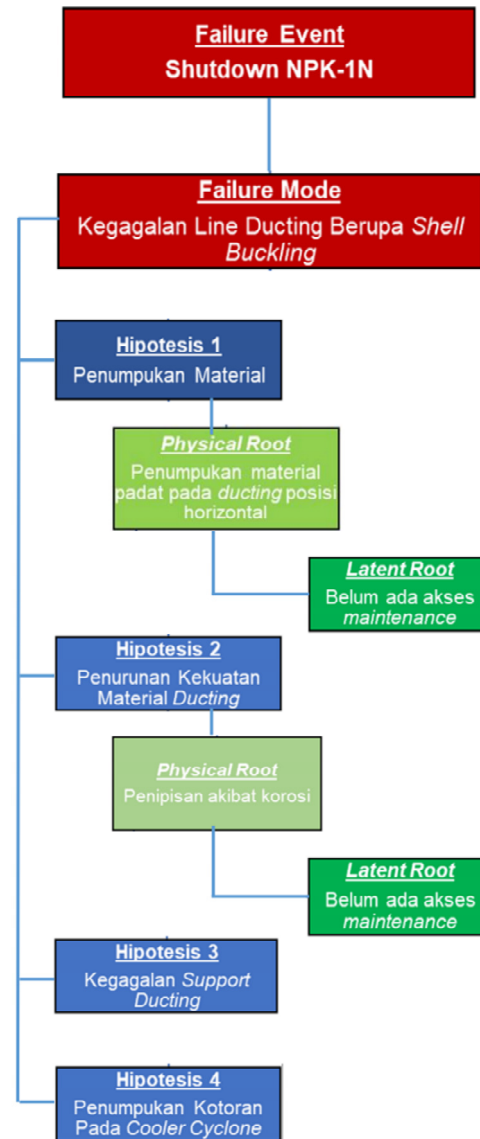
Gambar 7. Logic Tree Diagram Kegagalan Line Ducting Cooler Cyclone - Cooler Pool Scrubber

Dari hasil pemeriksaan, dilakukan analisis untuk mencari akar penyebab permasalahan menggunakan *logic tree diagram*. Adapun *logic tree diagram* kegagalan *line ducting cooler cyclone - cooler pool scrubber* dapat dilihat pada Gambar 7.

Physical Root	1. Terjadinya penumpukan material padat pada <i>ducting</i> sisi horizontal. 2. Adanya penipisan dinding <i>ducting</i> akibat korosi.
Latent Root	Tidak adanya akses <i>maintenance</i> untuk keperluan pemeriksaan dan pembersihan pada <i>line ducting</i>

Untuk mencegah terjadinya kegagalan serupa dikemudian hari berikut disampaikan beberapa *action plan*:

- b. Lakukan *daily patrol* secara teratur pada seluruh peralatan pabrik NPK. Catat dan laporkan bila ada anomali pada operasional maupun peralatan untuk segera dilakukan tindakan korektif.

- c. Lakukan pemeriksaan dan pembersihan terencana pada *line ducting* minimal satu kali dalam setahun terutama pada bagian *line* yang berpotensi terjadi korosi dan penumpukan debu produk.
