**PROCESSO HISTÓRICO DE OCUPAÇÃO DO MORRO SANTA TEREZINHA, EM FORTALEZA: RISCO AMBIENTAL VERSUS URBANIZAÇÃO****HISTORICAL PROCESS OF OCCUPATION OF MORRO SANTA TEREZINHA, IN FORTALEZA: ENVIRONMENTAL RISK VERSUS URBANIZATION**Juliana Moreira dos SANTOS<sup>1</sup>  
Davis Pereira de PAULA<sup>2</sup>

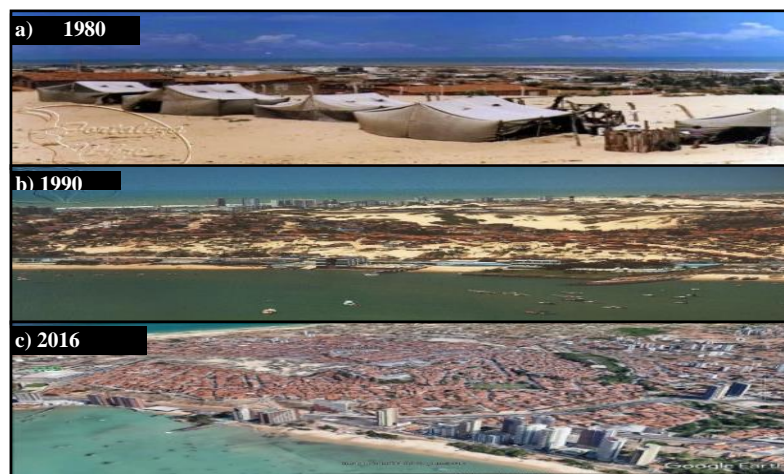
**Figura 5** – Mudanças na paisagem do Morro Santa Terezinha entre os anos de 1980 e 2016.

No ano de 1980, o Governo do Estado construiu o conjunto habitacional Santa Terezinha, abrigando, assim, várias dessas famílias. Na figura 4 verificam-se as primeiras moradias construídas nos anos 1980, eram estruturas erguidas em madeira com cobertas de lona, demonstrando a precariedade das habitações, após as intervenções do poder públicos, estas foram convertidas em estruturas de alvenaria (anos 1990) com abertura de vias de comunicação com as demais regiões da cidade. Na imagem dos dias de hoje (2016), a urbanização encontra-se totalmente consolidada, a duna foi totalmente edificada, reduzindo drasticamente sua mobilidade em direção ao mar.

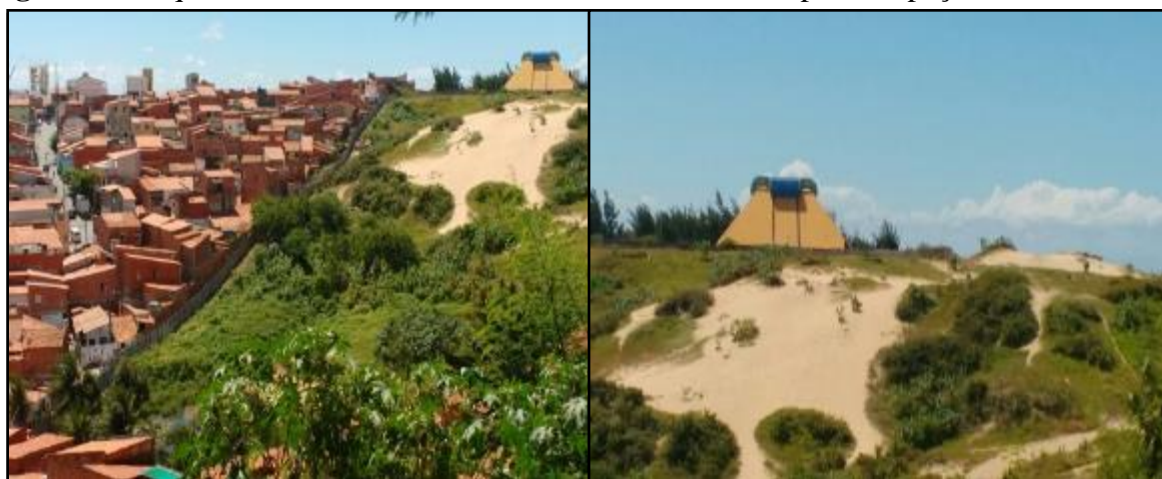
**Figura 6.** Resquício da duna no Morro Santa Terezinha sitiada pela ocupação desordenada.

Nas imagens da figura 6, apesar das construções, é possível visualizar com facilidade, o campo de dunas ainda com alguma vegetação original. Segundo Mamede (2011), no projeto inicial do Conjunto Santa Terezinha, as dunas foram preservadas e um sistema de cobertura vegetal foi implantado para contenção do transporte eólico. Atualmente, quase 40 anos depois da construção do conjunto, a área encontra-se totalmente urbanizada, como visto anteriormente, e com muitas ocupações irregulares, sendo possível localizar pequenos resquícios dunares a céu aberto.

Essa pequena porção dunar na figura 6 fica entre o Conjunto Santa Terezinha e o bairro Castelo Encantado. Nela foi edificado o Centro de Atenção Integral à Criança e ao Adolescente – CAIC que atende as comunidades dos Bairros Castelo Encantado, Serviluz, Praia do Futuro, Conjunto São Pedro e Conjunto Santa Teresinha. Esta estrutura educacional demonstra bem o papel do Estado como agente produtor do espaço nessa região.

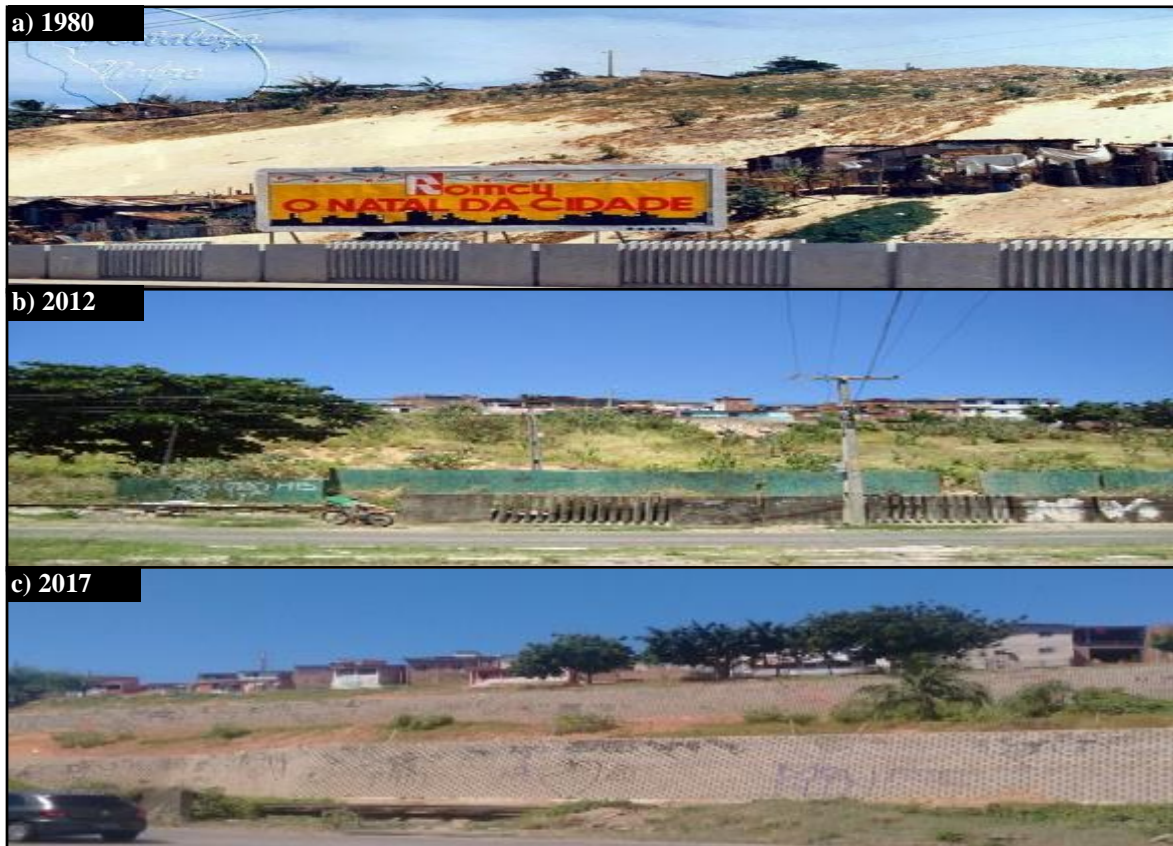
**Figura 7.** Ocupação ao longo do tempo da Encosta do Morro Santa Terezinha a partir da Avenida Vicente de Castro.

Na figura 7 é possível observar as modificações na encosta do Morro Santa Terezinha vista da Avenida Vicente de Castro, ao longo desses 37 anos. No ano de 1980, ainda se avistavam poucas moradias e as feições dunares, ainda bem evidentes. Em 2012, as construções já são bem evidentes e a paisagem encontra-se totalmente modificada. No ano de 2017, observam-se os muros de contenção que fazem parte do projeto de revitalização do Morro Santa Terezinha.

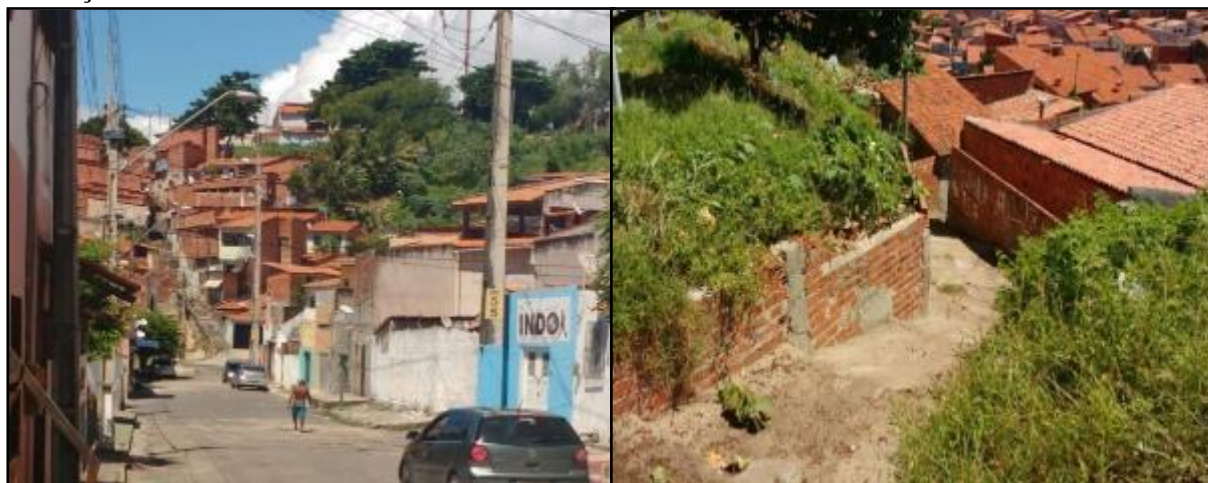
**Figura 9.** Trechos de encosta ao longo do Morro Santa Terezinha ocupados densamente por habitações em área de declive acentuado.

O Morro Santa Terezinha está edificado sobre uma duna, como já destacado, um ambiente naturalmente frágil, que se encontra totalmente urbanizado. Porém algumas edificações não possuem projeto construtivo e tão pouco acompanhamento técnico, o que eleva o grau de risco dessas edificações frente a um eventual deslizamento de terras. Nas ruas do bairro, apesar das intensas modificações ainda é visível à declividade no terreno típica de feições dunares (figura 9).

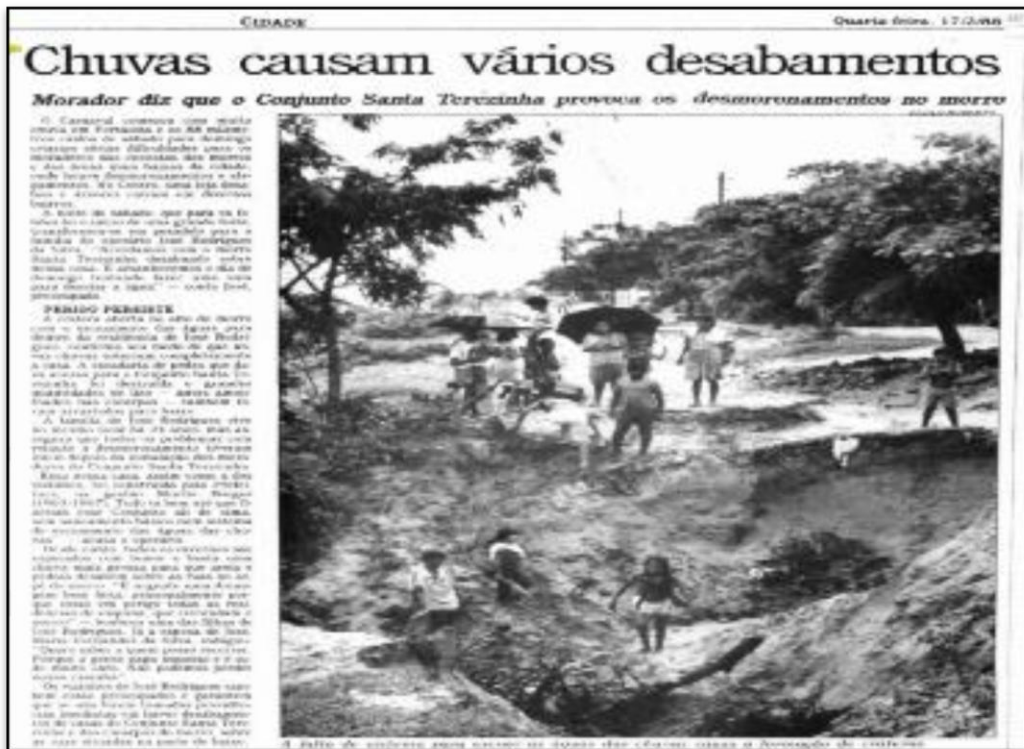
**Figura 10.** Matéria do Jornal O Povo veiculada em 17/2/1988 com o título indicando a ocorrência de um risco natural. Na Imagem é possível observar uma cratera aberta após uma chuva intensa.

Analisando os dados obtidos na Hemeroteca do Jornal O Povo, verificou-se relatos da existência de riscos de deslizamento, desmoronamento e alagamento no Morro Santa Terezinha. Em relação aos danos, observa-se com mais precisão a dimensão dos mesmos, por conta das fotos e dos depoimentos dos moradores constados nas entrevistas (figura 10).

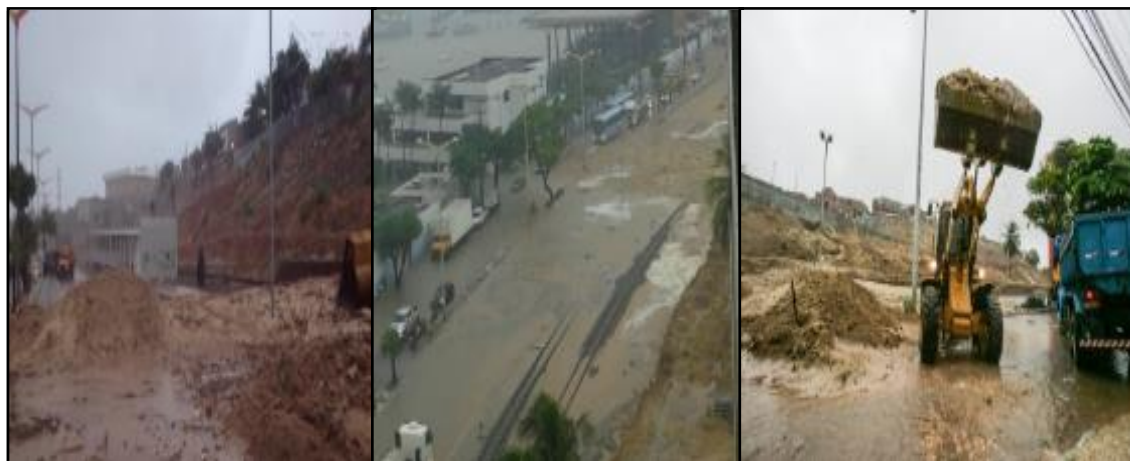
**Figura 11.** Impactos do processo de urbanização em períodos de chuva no Morro Santa Terezinha.

A partir dos anos 2000, foi possível observar um aumento na frequência de matérias que envolvem riscos ambientais na região do Morro Santa Terezinha. Em 2015, durante fortes chuvas em Fortaleza, houve um grande deslizamento de terras que interditou avenida principal e recobriu os trilhos da obra do Veículo Leve sobre Trilhos - VLT (figura 11).
