# Estruturas hidráulicas, gestão dos recursos hídricos e desastres relacionados à água na região do baixo rio Paraíba do Sul (estado do Rio de Janeiro): Uma análise fundamentada no desastre deflagrado pela inundação de 2007

## **Hydraulic structures, water resources management and water-related disasters on lower Paraíba do Sul river (state of Rio de Janeiro, Brazil): A study based on the flood of 2007**

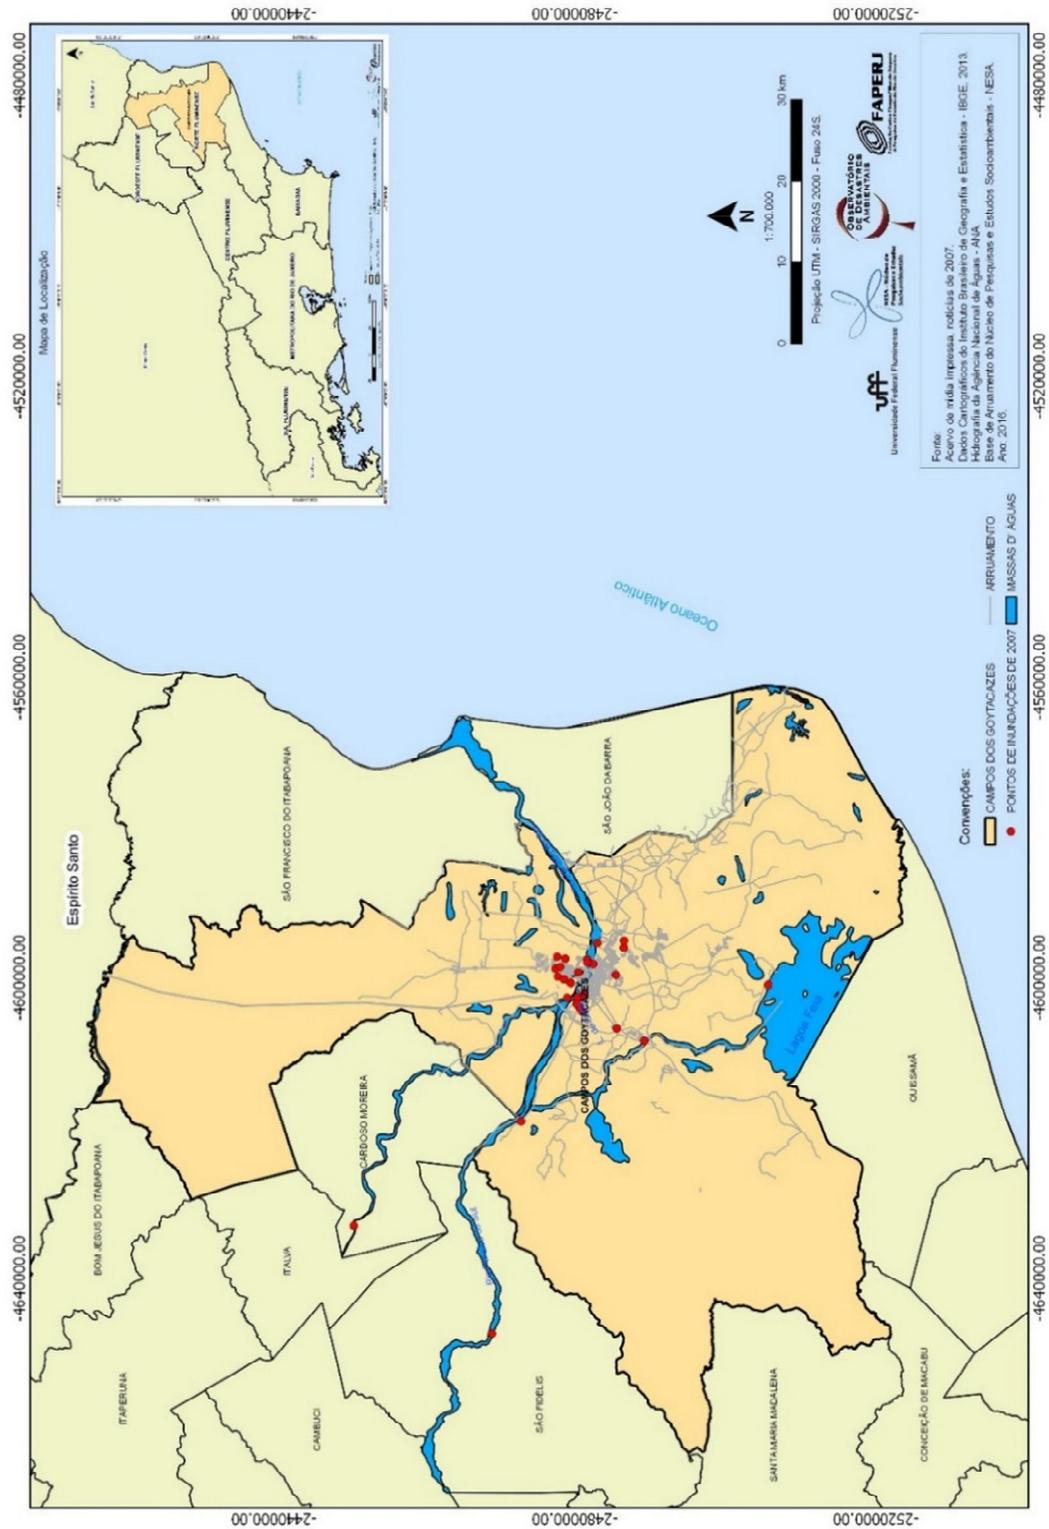
**Mapa 3** – Localização das áreas atingidas pela inundaç o de 2007 no baixo rio Para ba do Sul de acordo com a cobertura jornal stica.

de 2007, grandes precipitações ocorridas nas bacias dos rios Paraíba do Sul e Preto (tributário do rio Ururáí), a montante da cidade, causaram elevações caudais e consequente transbordo de suas águas. Com o aumento das cotas, as águas derivaram para os canais, causando a inundação da área central da cidade e de uma vasta área da Planície Goytacá, que além da circunvizinhança do rio Paraíba do Sul, inclui as áreas do entorno do rio Ururáí e da Lagoa Feia (Mapa 3).

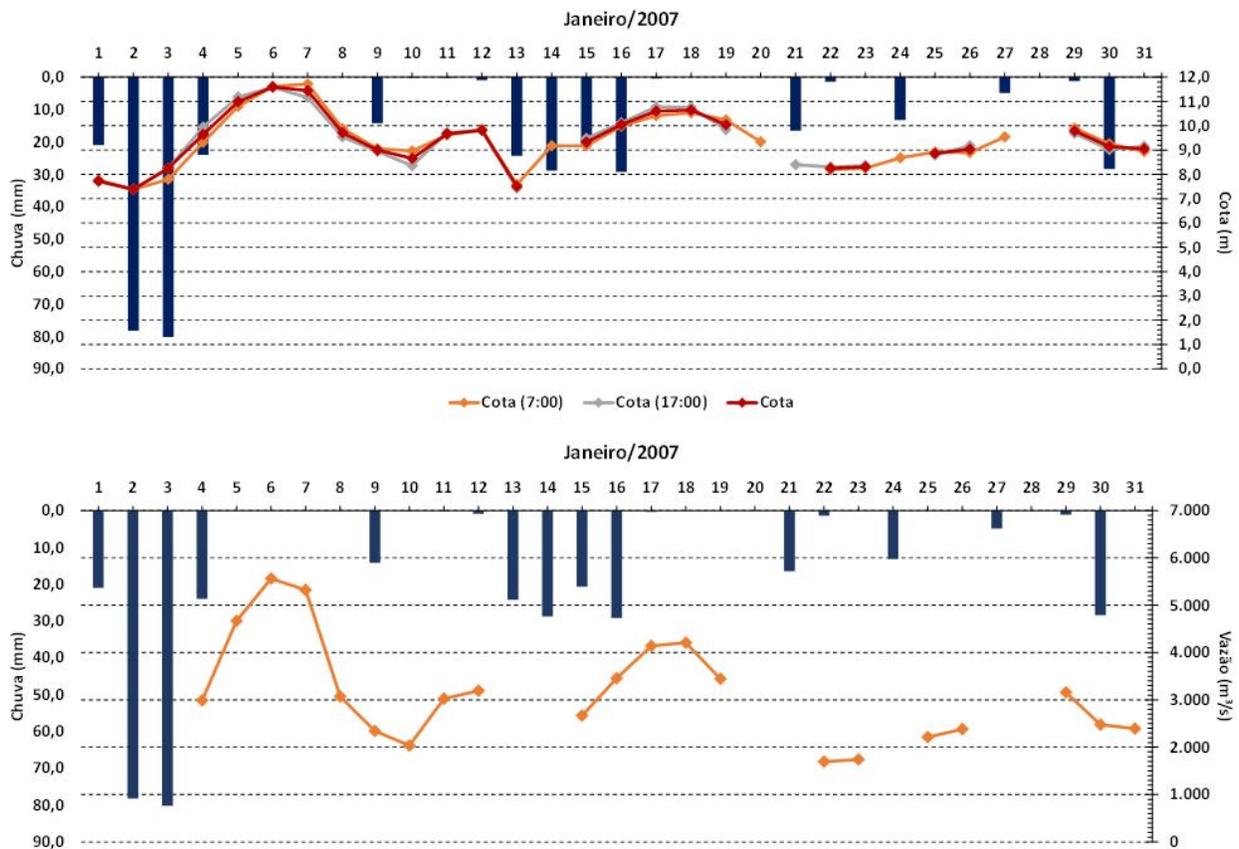
No dia 05/01, o rio Paraíba do Sul transbordou ao superar a cota crítica (de 10,40 m) e atingir a marca de 11,20 m. Com a cheia, apenas uma das três pontes que fazia a ligação entre as margens direita e esquerda, a General Dutra, ficou aberta ao trânsito já que as demais, Barcelos Martins e da Lapa, foram interditadas devido à inundação. No dia 06/01, a ponte em questão, que também serve de passagem para a estrada BR – 101, não suportou a correnteza e teve o afundamento de dois pilares. Nessa data, o rio Paraíba do Sul alcançou valores de cota e vazão fluvial de 11,62 m e 5.563,2 m<sup>3</sup>/s respectivamente (Gráfico 1), os mais altos registrados desde o desastre de 1966.

Em 11/01, as cotas do rio Paraíba do Sul em Campos oscilaram entre 9,00 e 9,60 m, bem próximas à crítica (Gráfico 1). No dia seguinte (12/01), o tráfego entre as duas partes da cidade de Campos cortadas pelo rio Paraíba continuava caótico. Somente a ponte da Lapa estava aberta e, assim mesmo, somente para veículos leves, obedecendo a um rodízio de placas com finais pares e ímpares a cada 24 h.

10,50 e 10,80 m, superiores ao nível crítico, e o seu transbordamento alagou diversos bairros. Após o dia 19/01, o nível e a vazão fluvial declinaram, e o rio retomou o seu comportamento normal (Gráfico 1).

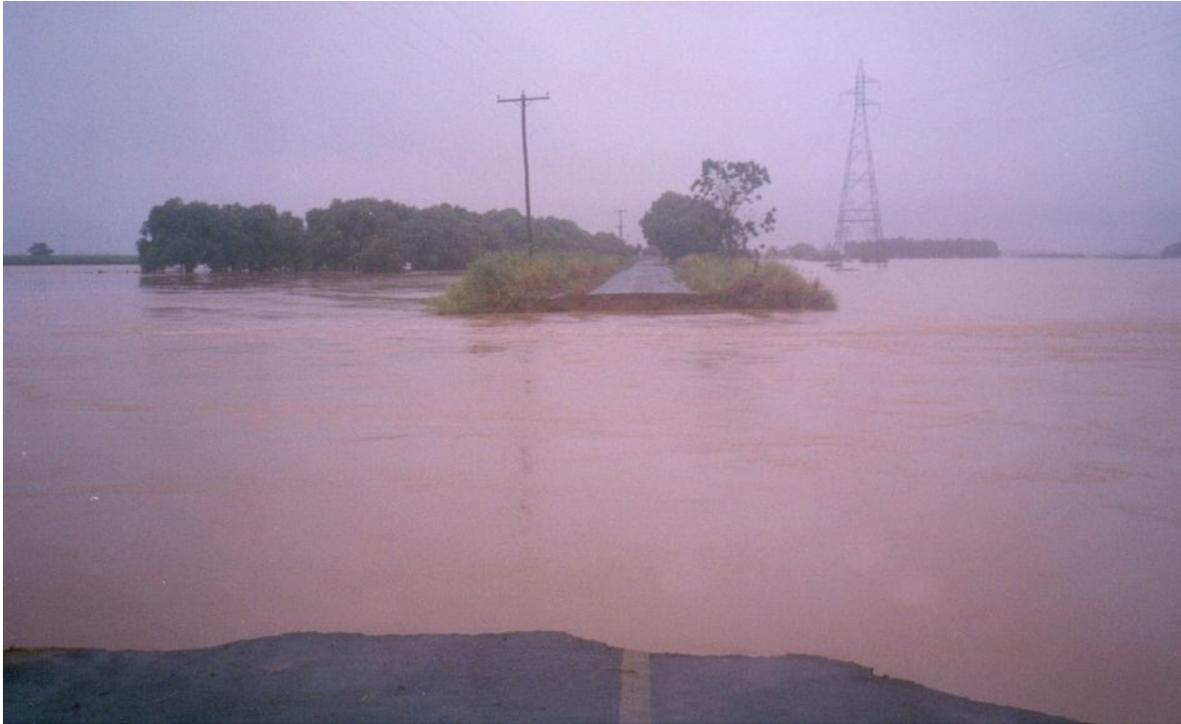
**Foto 1** – Rompimento do dique da margem esquerda do rio Paraíba do Sul durante o evento de inundação deflagrador de desastre ocorrido em janeiro/2007. O sentido do fluxo da corrente é da direita para a esquerda.

Em 14/01, o jornal Folha da Manhã relatou o rompimento do dique da margem esquerda do rio Paraíba do Sul próximo à localidade de Abadia. A ruptura deu origem a uma cratera de aproximadamente 100 metros de largura e permitiu a inundação de toda a área a que se destinava proteger, constituída em sua maior parte por propriedades rurais (Foto 1).

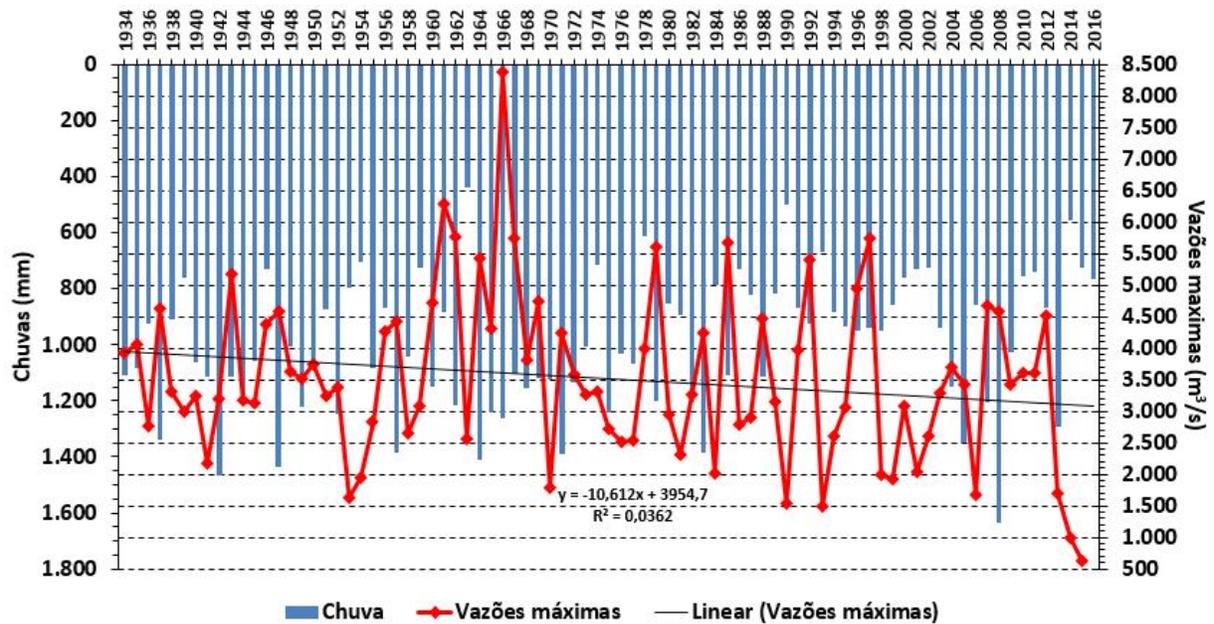
**Gráfico 2** – Tendência das vazões máximas médias anuais do rio Paraíba do Sul, em Campos dos Goytacazes (Rio de Janeiro), no posto Ponte Municipal, correspondente à série histórica 1934–2015.

No caso do rio Paraíba do Sul, devido ao fato de não terem sido encontradas informações a respeito do seu comportamento hidrossedimentológico, infelizmente não é possível saber com exatidão quais foram as respostas decorrentes das intervenções que ele sofreu e nem de que forma elas influenciaram a magnitude e a frequência dos desastres relacionados à água na bacia como um todo, ainda que Costa (1994) tenha sugerido que a transposição fluvial exerce influência tanto sobre os processos erosivos atuantes no Pontal de Atafona (São João da Barra) na embocadura do rio quanto no processo de intrusão salina ali evidenciado. Seja como for, observa-se que além de a transposição, as barragens e todas as captações de água feitas ao longo do rio terem provocado um nítido declínio das vazões, a forma como a regularização do rio é gerenciada não tem sido favorável à região do baixo curso, na medida em que intensificou os picos de vazão, ao invés de tê-los atenuado (Gráfico 2).

O Gráfico 2 apresenta as vazões máximas médias anuais entre 1934 e 2015 associadas com as chuvas. Conforme já mencionado, no ano de 1952 foi feita a transposição de águas do rio Paraíba do Sul no seu médio curso, com o objetivo de produzir energia elétrica e promover o abastecimento da Região Metropolitana da Cidade do Rio de Janeiro, que naquele momento passava por um sério problema de escassez hídrica. O crescimento populacional e o conseqüente aumento das demandas por água fizeram com que as fontes até então utilizadas no Maciço da Tijuca se tornassem insuficientes. Essa intervenção promoveu um desvio que correspondeu a aproximadamente 70% das águas, reduzindo drasticamente o volume total, que passou a alcançar os segmentos posicionados a jusante da bacia, conforme pode ser visto no Gráfico 2.

Como se pode perceber ao se analisar o Gráfico 2, há uma nítida mudança do padrão de comportamento do rio Paraíba do Sul em Campos a partir de 1952. Nesse sentido, verifica-se que embora os extremos de vazão já ocorressem no período anterior ao da transposição, eles passaram a apresentar um aumento de frequência e foram significativamente intensificados após a referida intervenção. Se a barragem de Santa Cecília fosse destinada unicamente ao controle de inundações, ela estaria permanentemente vazia, podendo assim regularizar as vazões durante os períodos mais chuvosos. Contudo como a prioridade é a geração de energia e o abastecimento, a barragem está permanentemente cheia e, nos períodos mais úmidos, necessita abrir as comportas para liberar o excesso de água que poderia causar o seu rompimento. Ou seja, em vez de os gestores da

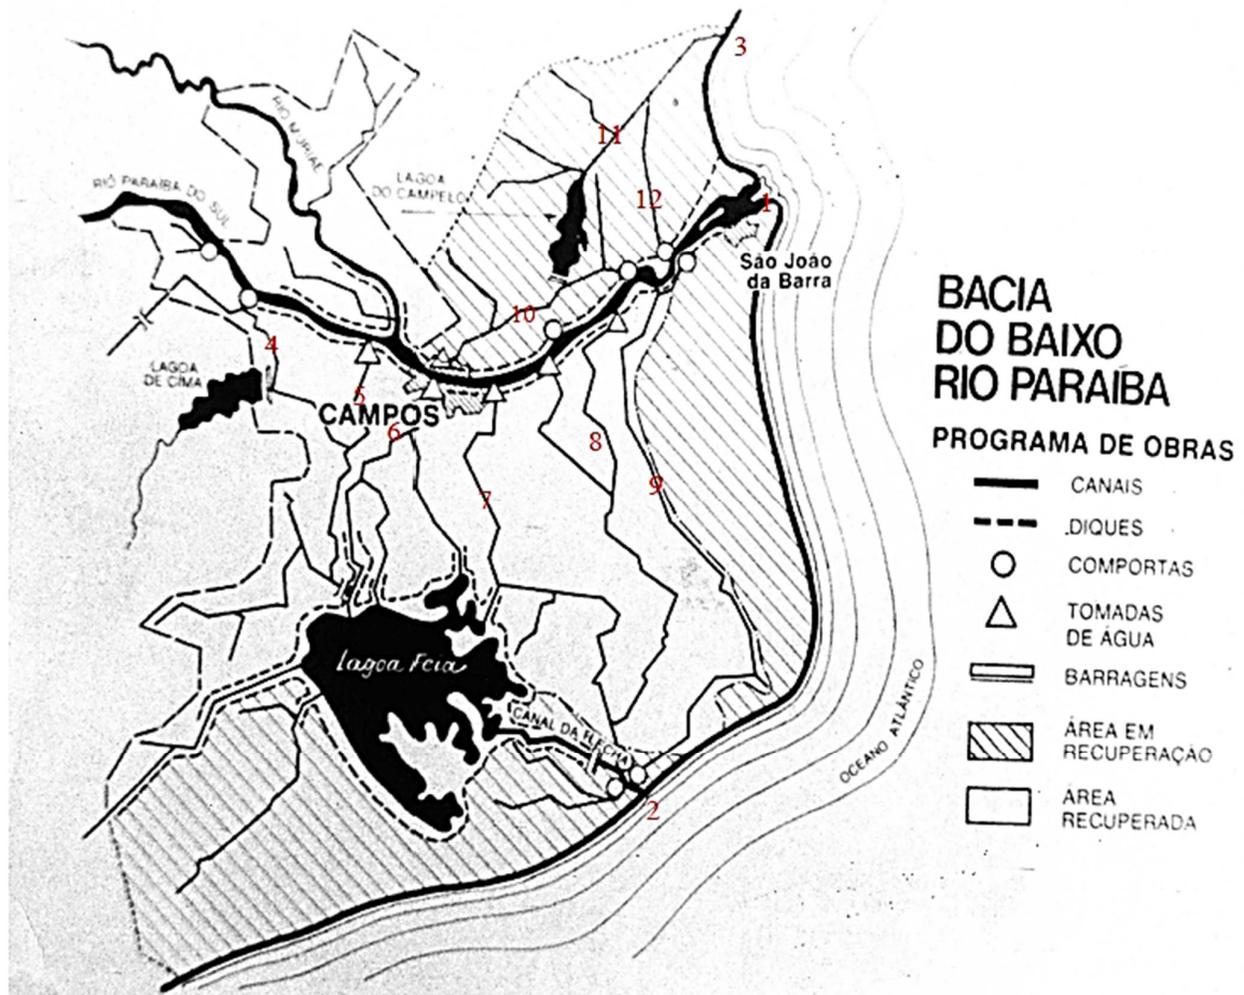
Atualmente a região do baixo rio Paraíba do Sul apresenta 389 canais entre primários e secundários (artificiais e artificializados), os quais totalizam 1.293 km de extensão (MENDONÇA, 2014), sendo que os canais primários são regulados por comportas (Imagem 1). Contudo de acordo com o DNOS (1974), até o ano de 1965, a baixada Campista contava com uma rede de 600 km de canais e valas, ou seja, praticamente a metade do que tinha no final da gestão desse órgão em 1990. Essa rede se mantém até hoje. Isso significa que as intervenções feitas nos ambientes fluviais da área em questão, em especial o processo de drenagem, se intensificaram significativamente após a segunda metade da década de 1960, coincidindo com o período pós-desastre de 1966.

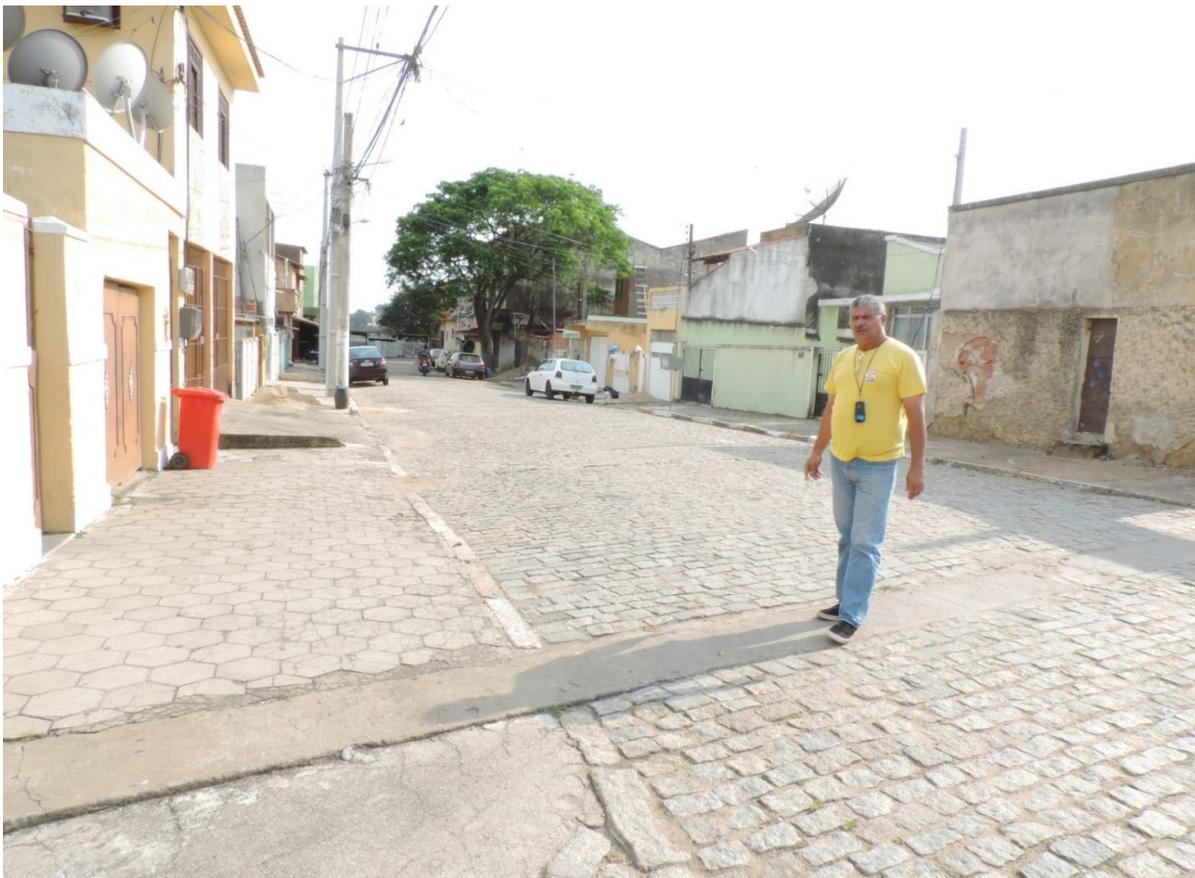
e à presença de edificações que se encontram junto a ele ou aproveitam a sua estrutura. Essas edificações incluem bairros populares, como a Pecuária, residências do mais baixo ao mais alto padrão, como favelas (a exemplo de Ilha do Cunha e Matadouro) e condomínios fechados, indústrias (a exemplo da Purac Sínteses, Indústria e Comércio) e a Universidade Estadual do Norte Fluminense (UENF) (Foto 2). Na margem esquerda, no trecho entre o Centro de Campos e a localidade de Cacimbas, em especial, a estrutura do dique se encontra bastante fragilizada, devido ao tráfego de automóveis, visto não ter sido construído para esse propósito, algo que culminou no seu rompimento durante o desastre de 2007.
