Onderzoek van Duitse bunkers uit de Eerste Wereldoorlog in Petit Bois, Wijtschate (Heuvelland)

Eindverslag van een toevalsvondst

Onderzoeksrapporten agentschap Onroerend Erfgoed nr. 269

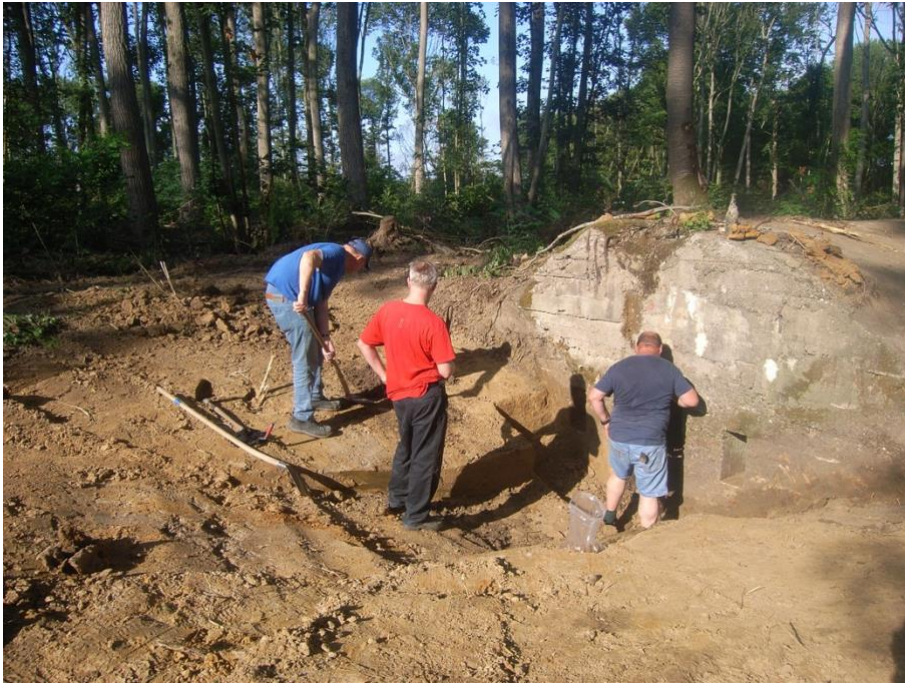
Fig. 3: Bij het vrijmaken van de ingang van bunker 2 werden WO I resten aangesneden. Ze werden over een beperkte zone verder blootgelegd om ze te kunnen interpreteren (© aOE).

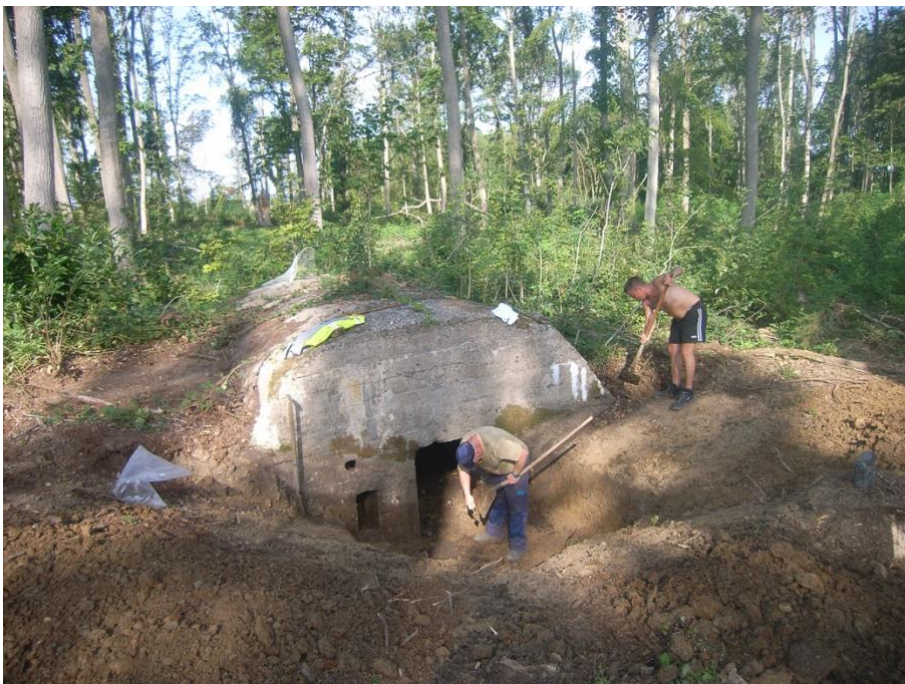
Fig. 4: Zicht op bunker 1. Bij het vrijmaken van de toegangspartij werden bijkomende sporen aangesneden waardoor er een beperkte zone vóór de bunker verder is vrijgelegd (© aOE).

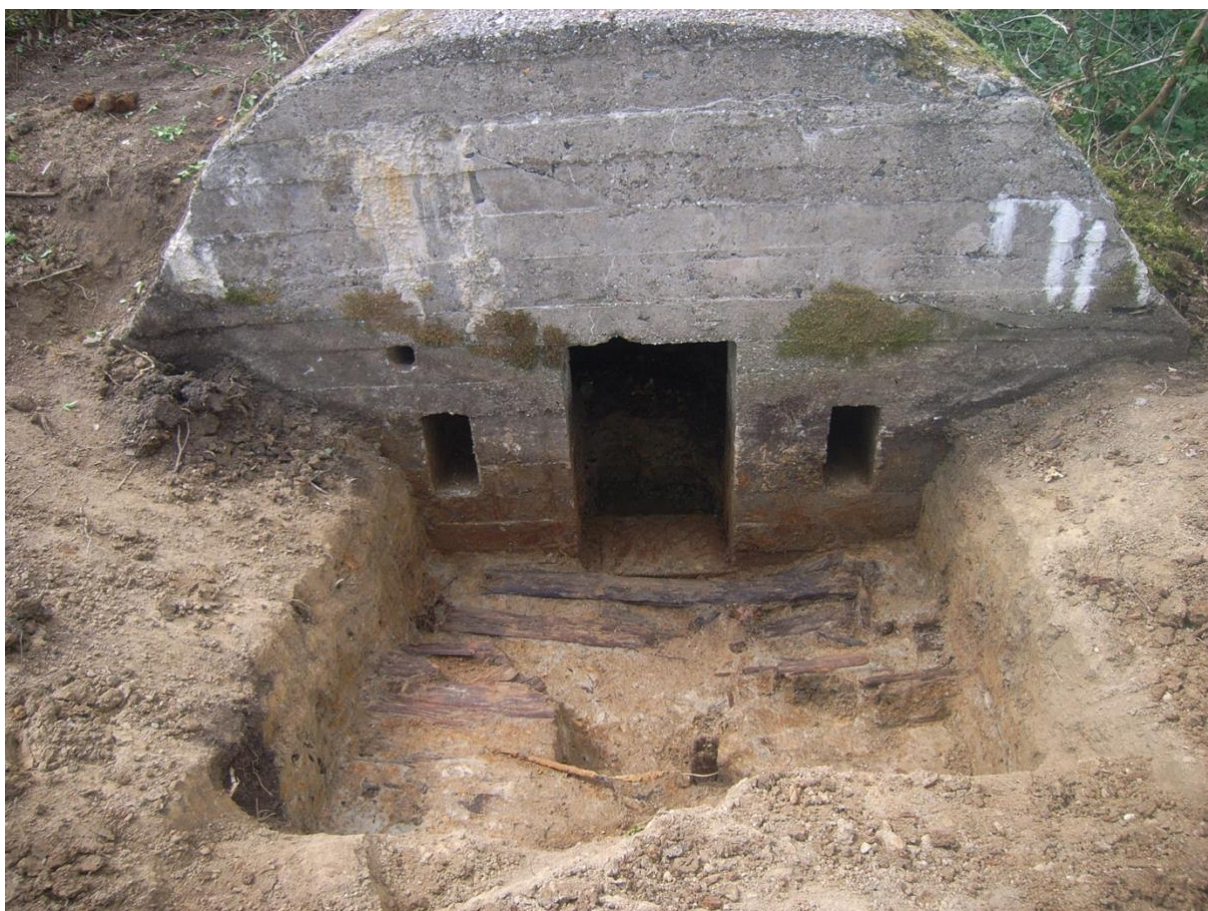
Fig. 10: Zicht op de aangetroffen resten na de eerste ingreep ter hoogte van bunker 1. Aan de voorkant van de bunker zijn planken van de loopgraaf (op de voorgrond) en van de lager gelegen overloop te zien. Hier en daar valt ook de restant van een paal op, naast een metalen buis met telefoonkabel (© aOE).

Bunker 1 is iets kleiner dan bunker 2 (buitenwerks respectievelijk 4,36 x 4,15 m en 4,48 x 4,53 m) (fig. 10-16). De maximale hoogte binnenin bunker 1 is 1,59 m en de binnenwerkse breedte 2,3 m. Golfplaten van 1 m breed overspannen de ruimte. Ze zijn gekenmerkt door diepe en brede golven (10 cm van golf tot golf). De golfplaten liggen op een horizontaal ijzeren I-profiel. Bij bunker 1 is, alleszins aan de voorzijde, de aanwezigheid van een funderingsplaat vastgesteld, die 0,3 m breder is. Dit plateau, waarin ook ijzeren staven zijn verwerkt, stak in een houten bekisting van planken en palen.

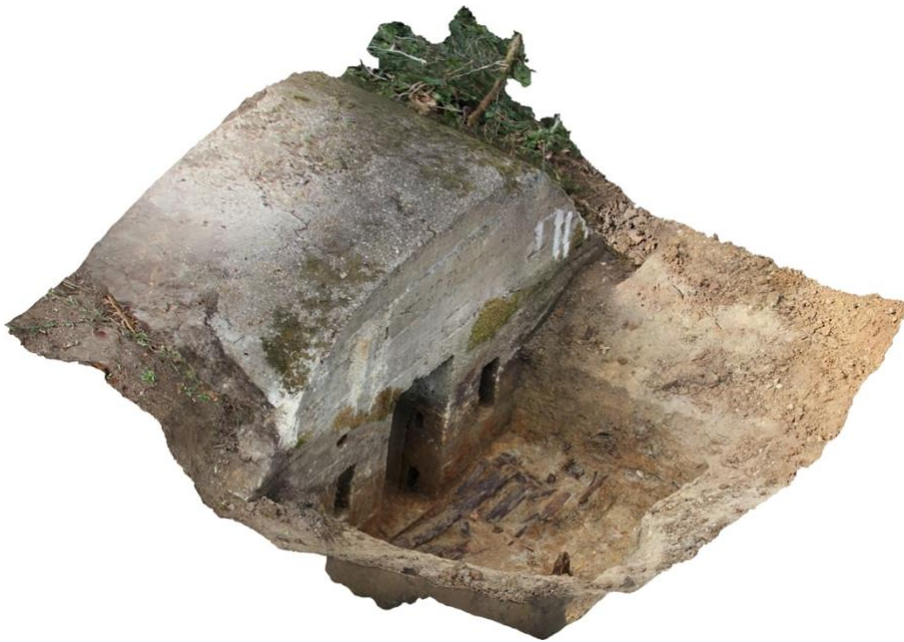
Fig. 11: Zicht vanuit het zuidoosten op de aangetroffen structuren voor de ingang van bunker 1 (© aOE).

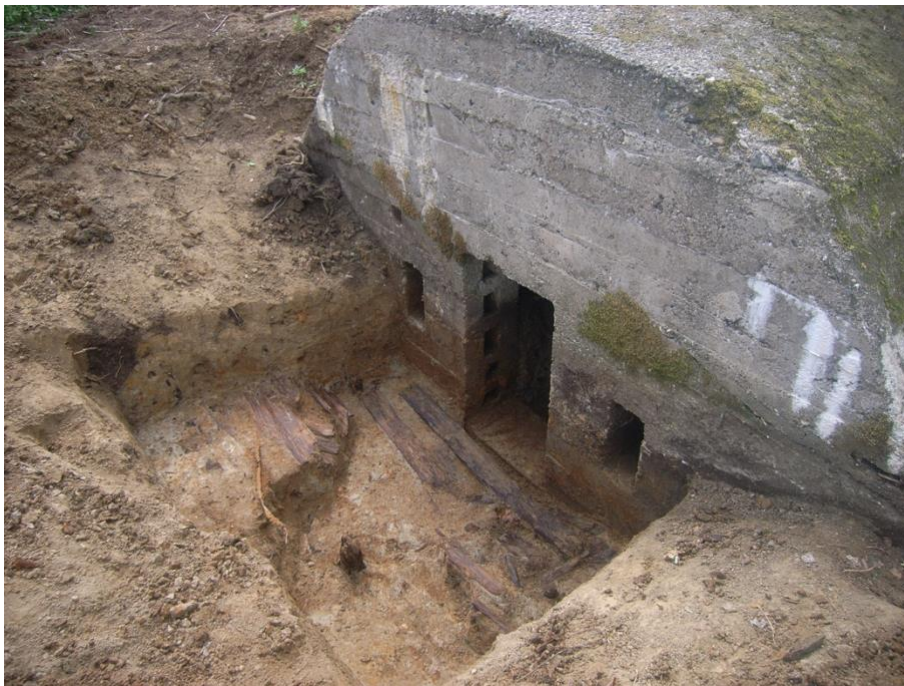
Fig. 12: Zicht vanuit het noordoosten op de aangetroffen structuren voor de ingang van bunker 1 (© aOE).

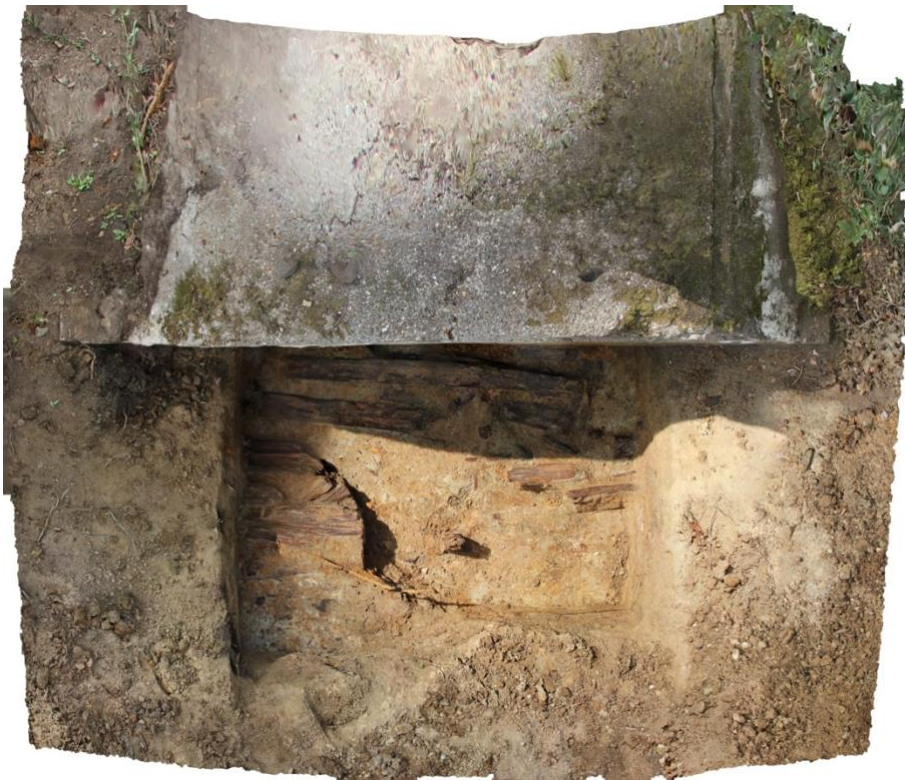
Fig. 14: Zicht van bovenuit op de aangetroffen structuren aan de ingangspartij van bunker 1 (© aOE).

Parallel met de voorzijde van de bunker, op 0,5 m afstand, was een loopgraaf aangelegd (fig. 13-14). Op de bodem van deze loopgraaf lagen loopplanken naast elkaar. Voor de wandbeschoeiing waren palen en opnieuw planken en mogelijk ook vlechtwerk gebruikt. De loopgraaf was 0,9 m breed. Op de bodem was ook nog een metalen buis met telefoonkabel vast te stellen.

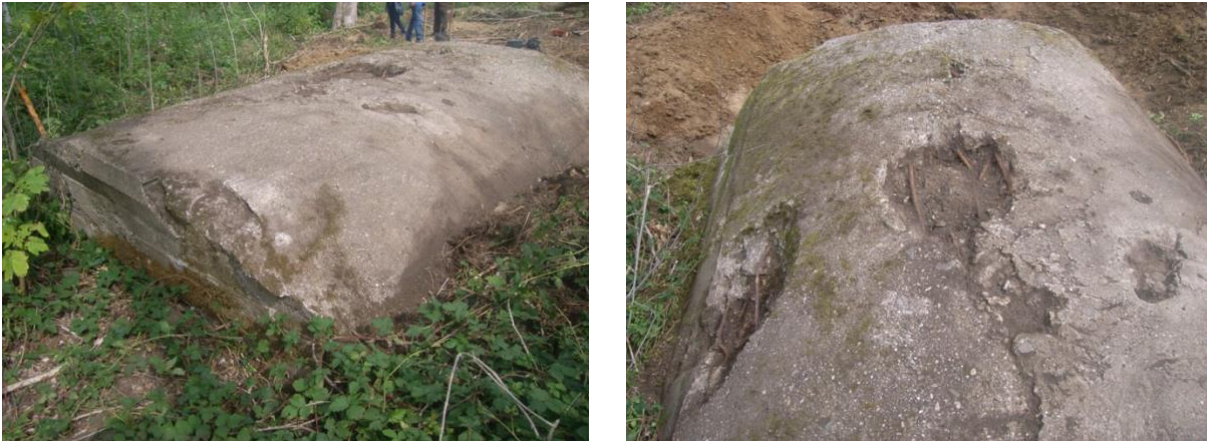
De zijwanden en de achterzijde van de bunker hebben een dikte van 1,1 m. Aan de voorzijde is dat 0,4 m. In het beton zijn de afdrucken van de planken van de bekisting te zien; de breedte van de afdrucken varieert tussen ongeveer 14 en 28 cm. In de dagwanden van de deuropening zijn uitsparingen voorzien om er houten blokken in te plaatsen om de bekleding en de deurengsels aan vast te maken. In de frontgevel waren ook twee kleine schuine uitsparingen aangebracht om van bovenuit piketten in te schuiven, mogelijk om er prikkeldraad of camouflage aan te bevestigen.

Fig. 15: Aan de frontzijde waren gaten voorzien om er piketten in te plaatsen en om er prikkeldraad of camouflage aan te bevestigen (© aOE).

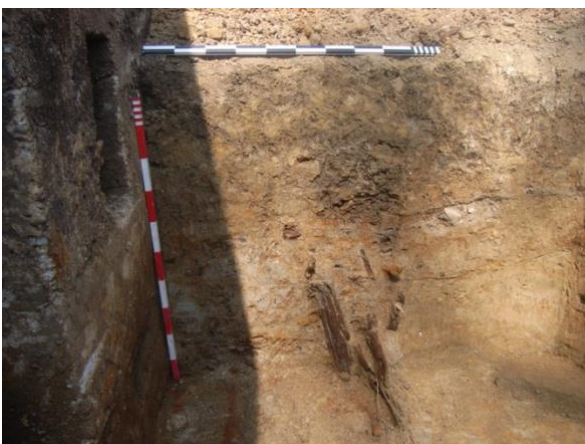
Fig. 16: Coupe op de loopgraaf (rechts van de paaltjes). De vulling van de loopgraaf is door de humeuze component duidelijk te onderscheiden (© aOE).

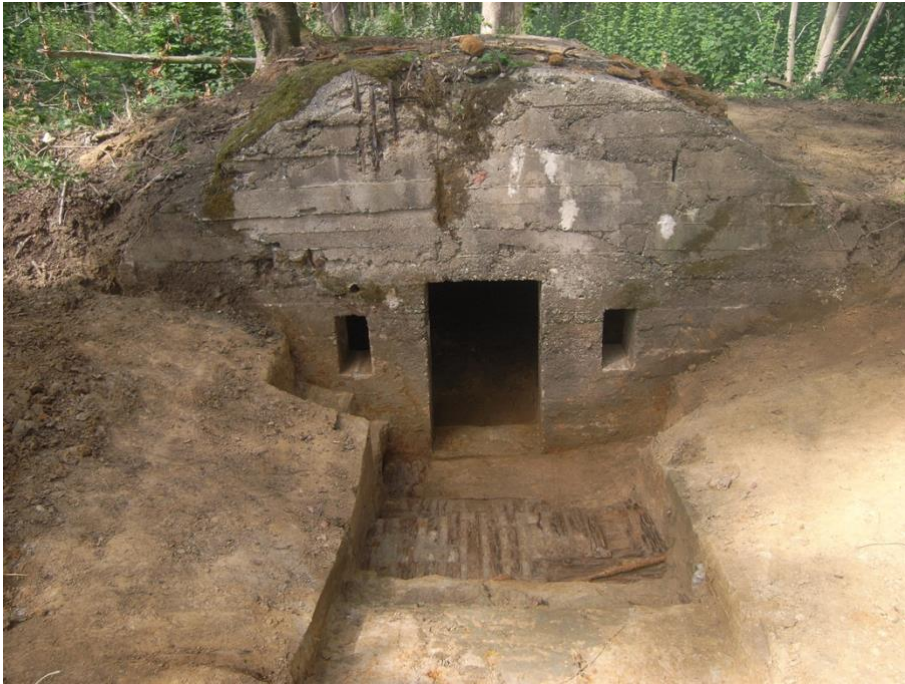
Fig. 17: Frontaal zicht op de voorzijde van de bunker 2 na de eerste ingreep (© aOE).

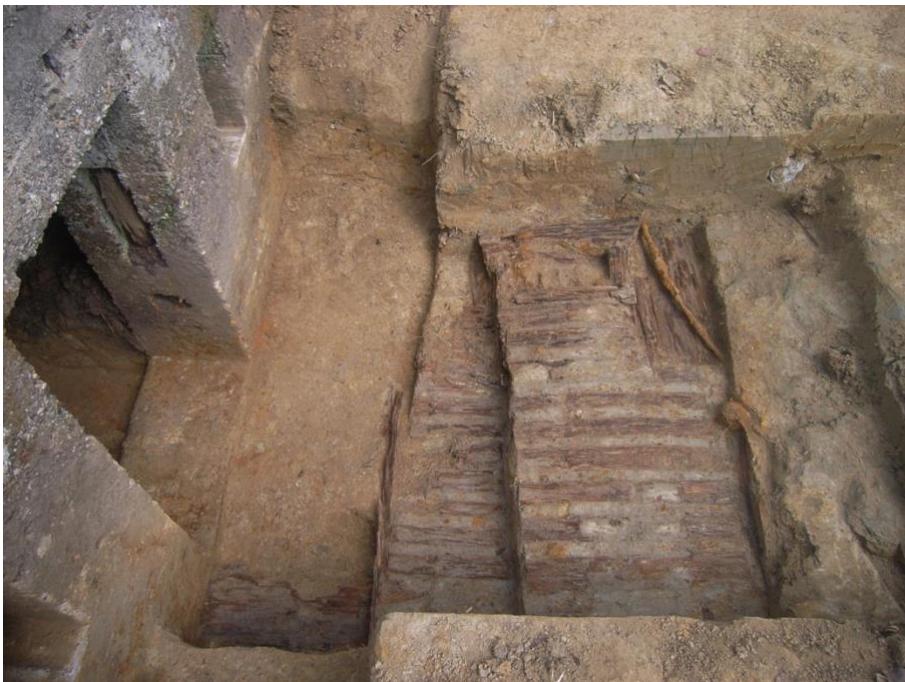
Fig. 18: Zicht op de resten, die vóór de bunker aangetroffen werden. Links: een restant van de *duckboard*, die als lager gelegen overloop fungeerde. Midden: twee opeengestapelde *duckboards* geven een aanpassing van de loopgraaf aan. In de bovenhoek zijn enkele afwijkende planken en een metalen buis te zien, vermoedelijk een verstoring (© aOE).

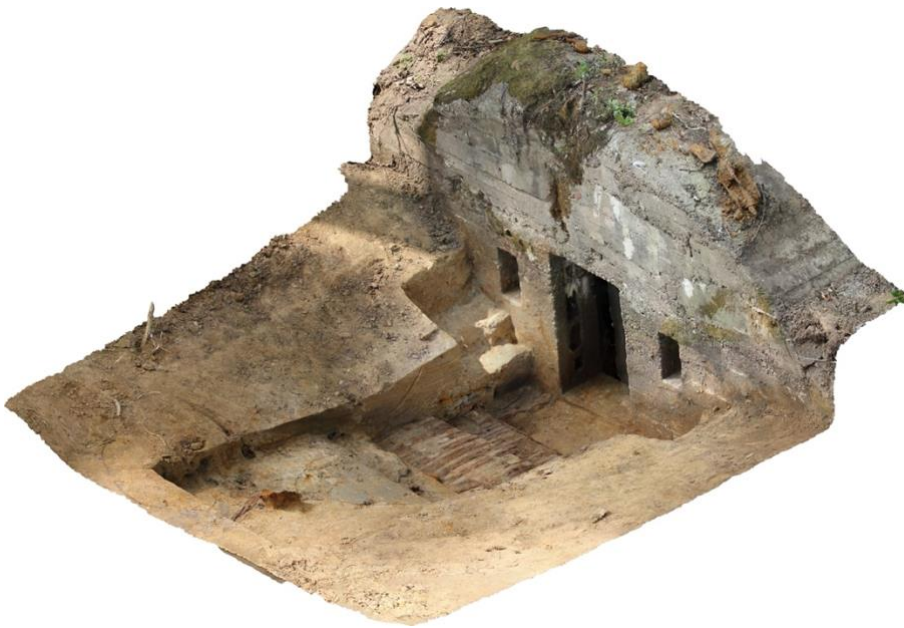
Fig. 19: Zicht vanuit het oosten op de zone vóór de bunker. De grijze vlekken zijn bominslagen, die deels zijn gevuld met grijze leperiaanse klei (zandzakken) gevuld zijn (© aOE).

Bunker 2 lijkt zwaar onder vuur te hebben gelegen. Dit kan onder andere afgeleid worden uit het secundair gebruik van keibeton en de schuine bekistingsstrepen op de voorgevel. Ook het dak was hersteld. Vlak vóór de ingang waren enkele granaten ingeslagen. Eén ervan, aan de rand van de loopgraaf, was opgevuld met zandzakken; wat duidelijk was door de grote klompen grijze, leperiaanse klei.

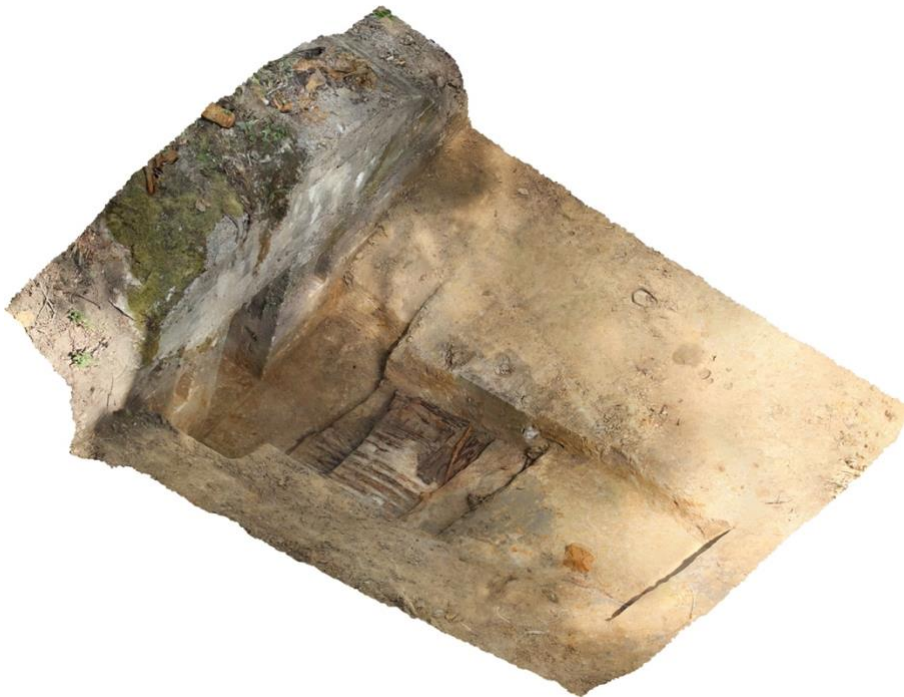
Fig. 20: Zicht vanuit het zuiden op de zone vóór bunker 2 (© aOE).

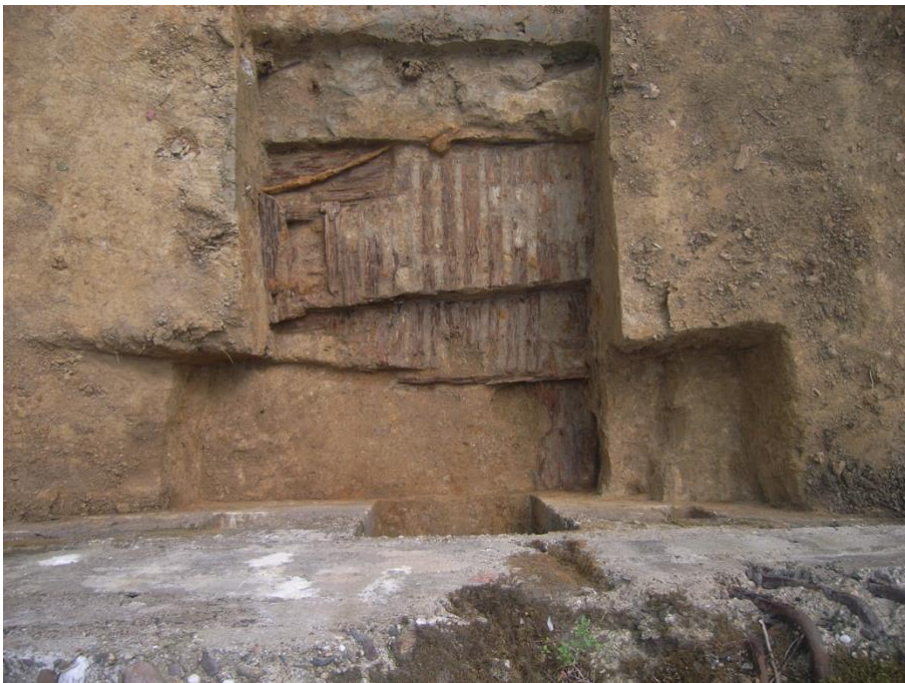
Fig. 22: Bovenaanzicht van de aangetroffen structuren aan de ingangspartij van bunker 2 (© aOE).

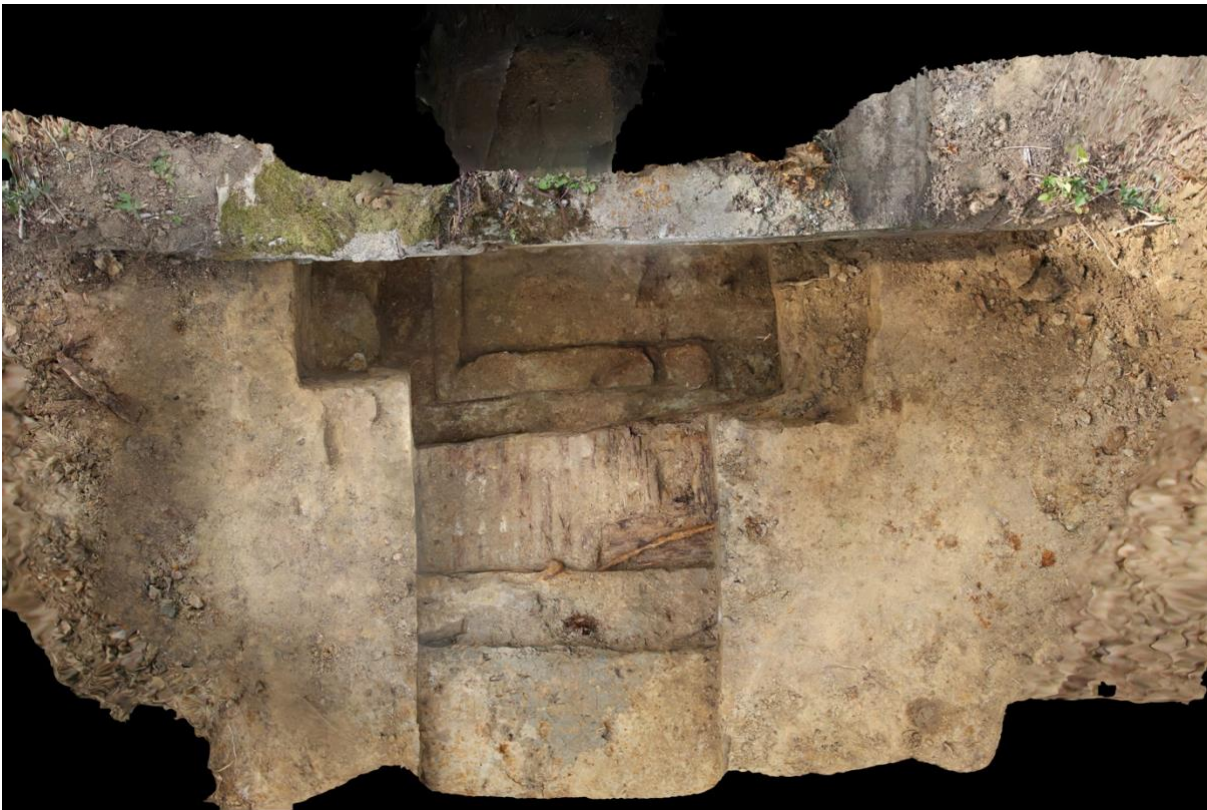
door, kon geëvacueerd worden. Vóór de ingang van de bunker was een betonnen, L-vormig muurtje geconstrueerd (fig. 23-25). Dit vormde een niet afgesloten kuip, van waaruit een houten afvoer het water in noordelijke richting afvoerde. Deze houten koker, die parallel met de voorzijde van de bunker was ingegraven, was vierkant in doorsnede met zijden van 0,2 m en werd door enkele palen op zijn plaats gehouden. De *duckboard* van de overloop bedekte dit alles.

Fig. 23: Zicht van bovenuit op de zone vóór de bunker nadat een *duckboard* is weggehaald. Van boven naar onder: de L-vormige aanbouw tegen de bunker, de overblijvende *duckboard* en een inslag, die deels met grijze klei gevuld is (© aOE).

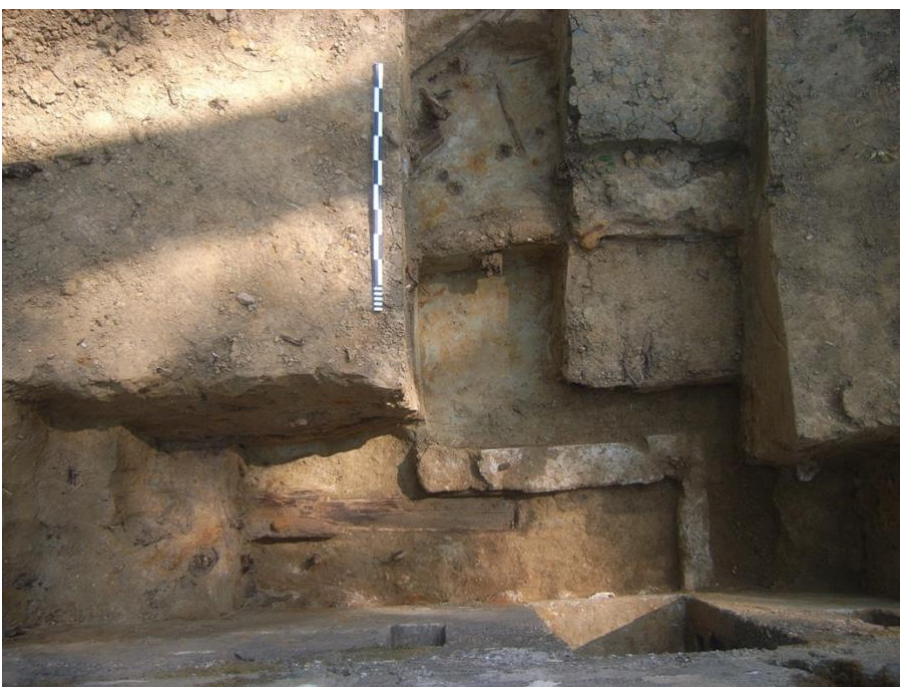
Fig. 24: Zicht van bovenuit op de L-vormige aanbouw en de houten koker langswaar overtollig water werd geëvacueerd (© aOE).

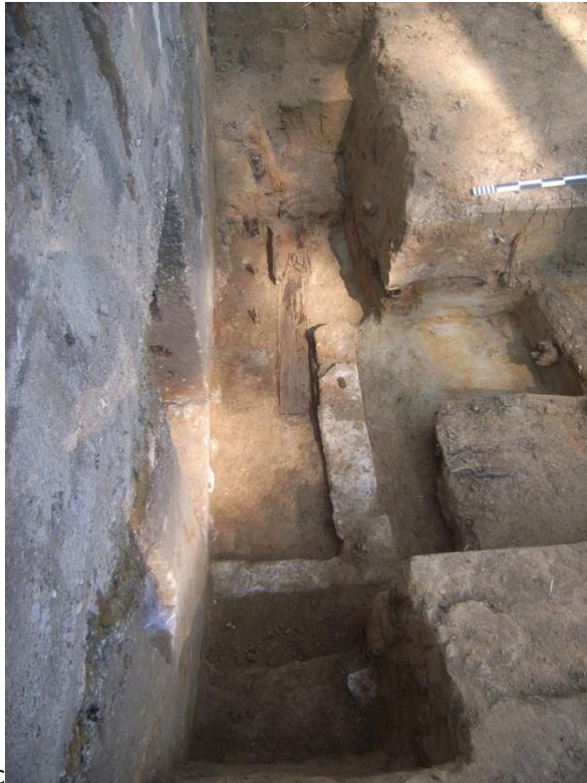
Fig. 25: Zicht op de L-vormige aanbouw vanuit het zuidwesten van waaruit de houten koker start (© aOE).

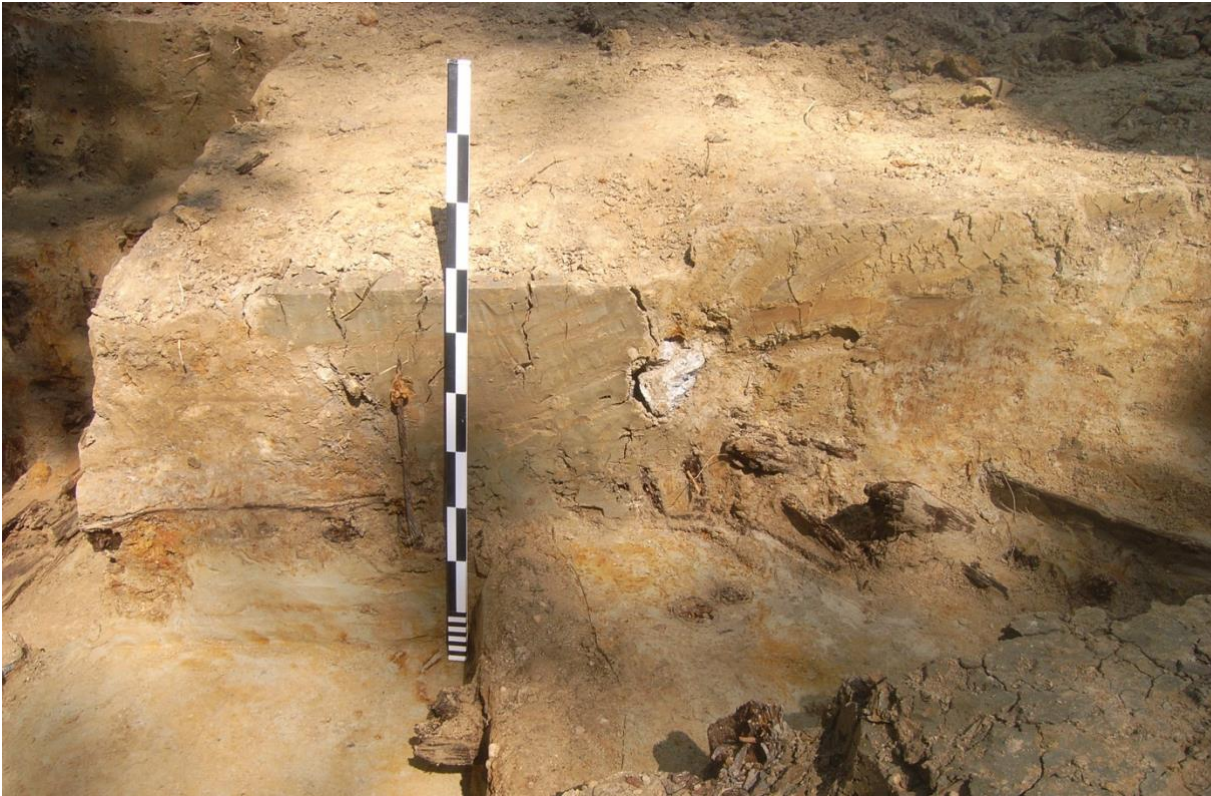
Schuin vóór deze bunker werd een transect van een andere loopgraaf aangesneden, die in de richting van de hoek van de bunker liep (fig. 26). Deze oudere loopgraaf was door de aanleg van de verbindingsloopgraaf vóór de bunker en enkele inslagen verstoord geraakt en vervangen. De beschoeiing van de loopgraaf bestond uit schuine palen met planken aan de buitenkant. Afgaande op de palen was de loopgraaf onderin oorspronkelijk ongeveer 50 cm breed en dus waarschijnlijk bedoeld als verbindingsloopgraaf. Er hoorde ook een metalen buis met telefoonkabel bij.

Fig. 26: Coupe op de loopgraaf met (weggenomen) *duckboard* (links) en de oudere, opgegeven loopgraaf (rechts), waarbij veel houtresten in de vulling zijn terechtgekomen. Ook de kleiige vulling van een inslag valt op. De inslag had ook een communicatiekabel (links van de meetbaak) uitgeschakeld (© aOE).
