**RECUALIFICACIÓN DEL PAISAJE DEL ASENTAMIENTO SENAVITAT SAN
MIGUEL, CIUDAD DEL ESTE / PARAGUAY**

Trabajo de Conclusión de Curso presentado al Instituto Latino-Americano de Tecnología, Infraestructura y Territorio, de la Universidad Federal de la Integración Latino-Americana, como requisito parcial para la obtención del título de Bachiller en Arquitectura y Urbanismo.

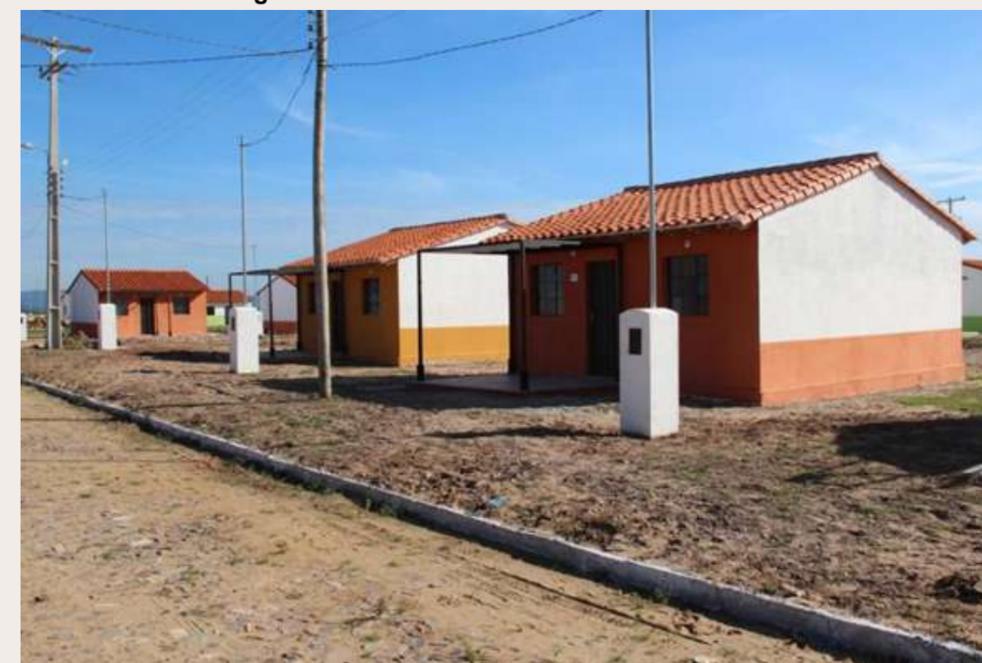
Figura 8– Habitaciones económicas SENAVITAT

Es importante analizar que los tipos de vivienda ofrecidos no consideran la diversidad de las familias, "el derecho a la vivienda está asociado al aislamiento territorial de las familias, en regiones con restricción a equipamientos y servicios públicos. (ASSUMPÇÃO et al., 2022, p. 405). E incluso "acompañado de nuevos costes para muchas familias, siendo uno de los motivos del posterior abandono de las viviendas" (ASSUMPÇÃO et al., 2022, p. 406).

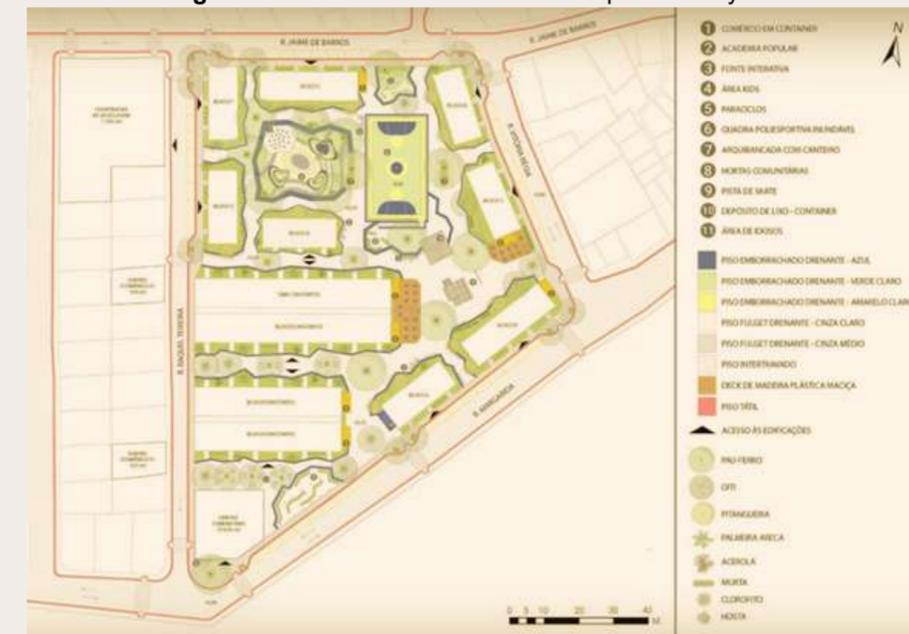
Figura 10– Planta Humanizada de Propuesta Proyectual

- Para el sector 1, se sugiere la implantación de un parque lineal como eje central de conexión con las demás áreas de vecindario;
- Para el sector 2, la creación de una Plaza de Ciencia con áreas de permanencia e instalaciones de equipamientos que promuevan la experimentación sensorial;
- Para el sector 3, la instalación de un Parque Ecológico con áreas de circulación y permanencia;
- Para el sector 4 se propone la creación de la Plaza de las aguas con área de alimentación y comercio, así como se prevé el redimensionamiento de la vía que separa el sector 4 del sector 5;
- Por último, para el sector 5, se sugiere como local para realojar las familias, construcción de edificaciones residenciales y un centro comercial.

Tal propuesta de transformación urbanística tendrá un impacto positivo en el barrio pues además de las mejoras urbanas también se obtendrá transformaciones sociales y culturales a los residentes y a su entorno, logrando el objetivo de favorecer la integración del asentamiento con la ciudad.

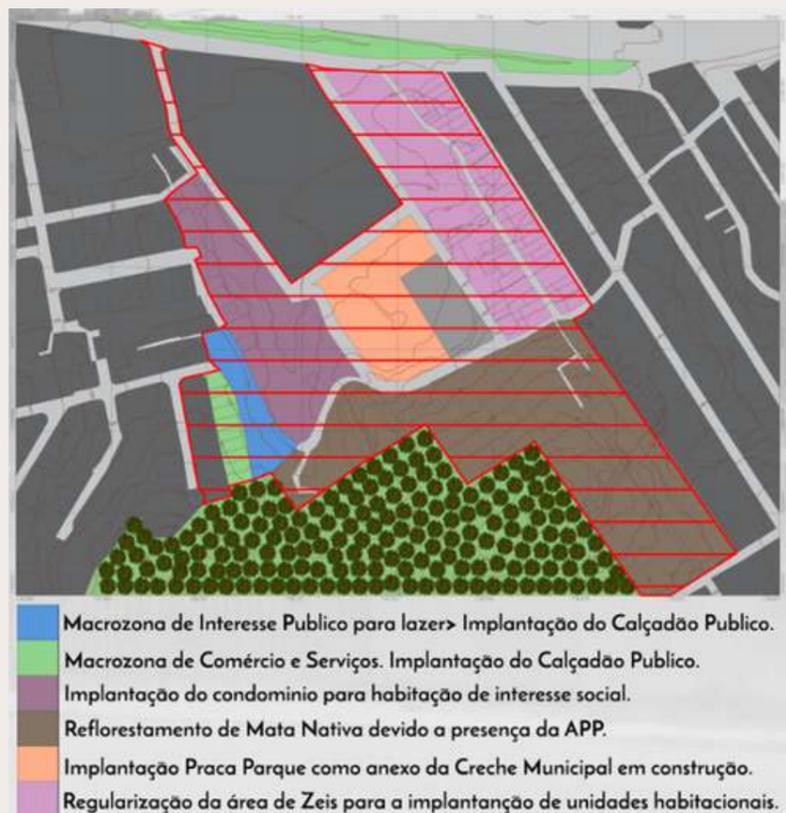
Figura 11 – Mapa de Sectorización de las Intervenciones

A partir del diagnóstico, la autora propone varias soluciones urbanas y paisajísticas para la comunidad que tienen como objetivo contribuir a mejorar la calidad de vida de los residentes, separando por sectores las diferentes intervenciones.

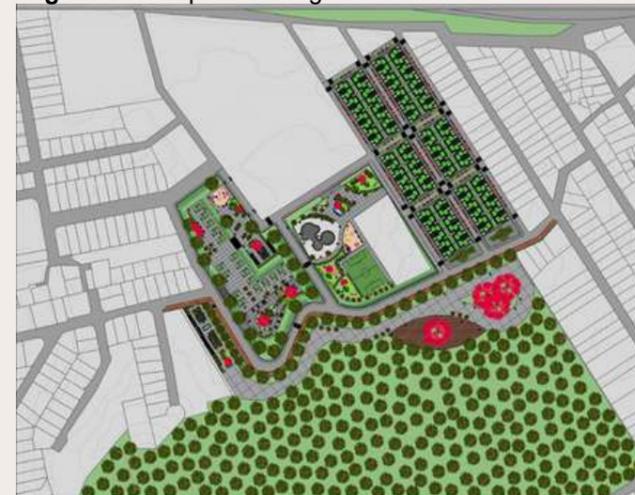
Figura 12 – Implantación general de las Intervenciones

En la implantación es posible observar las diferentes soluciones propuestas, como la creación de espacios verdes, con estructura que prioriza al peatón y favorece la permanencia así como la práctica de deporte y actividad física. Una propuesta muy interesante para la estructura vial, que además de prever la regularización del sistema vial y la pavimentación asfáltica propone un paseo público con ciclovía y un gran paseo con espacios de convivencia que trae consigo todo un memorial botánico.

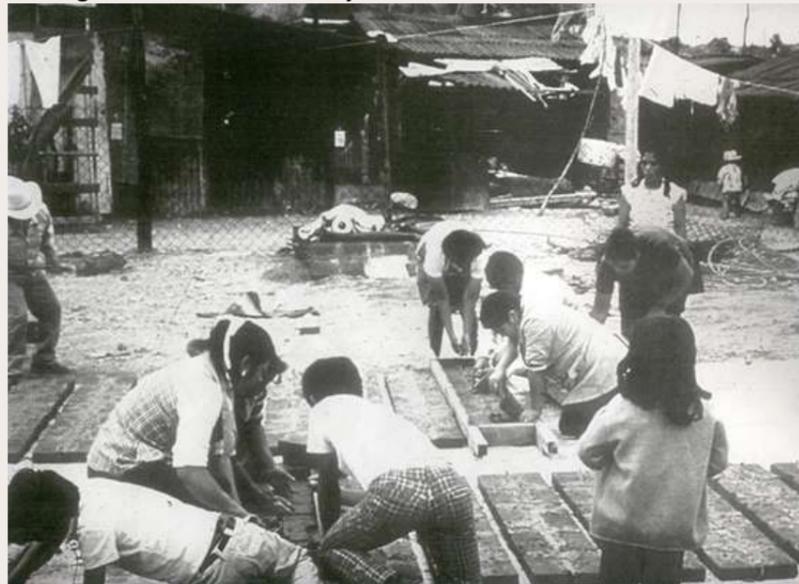
Figura 15 – Familias trabajando en la construcción de las casas

La segunda fase comienza en 1976 con la primera etapa de construcción del asentamiento, se construyó solo una casa prototipo de esta manera los socios pudieron conocer el proceso de construcción y también aportar elementos al proyecto de acuerdo a sus necesidades. Hoy en día la casa prototipo se conserva junto al mural de la historia.

La tercera fase tiene lugar en 1980 con la consolidación del asentamiento, siendo posible proporcionar vivienda a todos los miembros e introducir equipos y servicios básicos. El sistema constructivo fue diseñado a partir de elementos prefabricados, toda la familia participó en el proceso. La entrega de las casas se hizo por sorteo, por lo que todos trabajaron por igual en todas las obras.

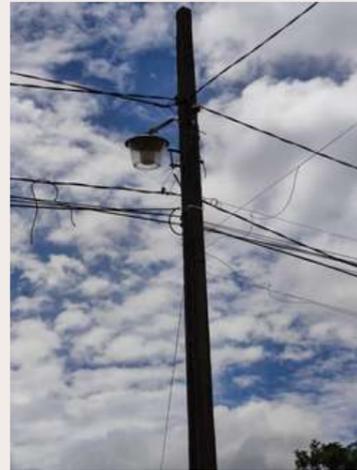
Figura 25 – Postes de alumbrado del asentamiento

Los sistemas de iluminación nocturna están estrechamente conectados a la seguridad pública, permitiendo a los habitantes el uso de los espacios públicos de manera más confiada, pero el asentamiento cuenta con solamente 9 luminarias en toda el área. Esto, sumado a las demás deficiencias mencionadas hace imposible la circulación con seguridad en periodos nocturnos. Cabe destacar que, la energía eléctrica llega a las viviendas de forma irregular.

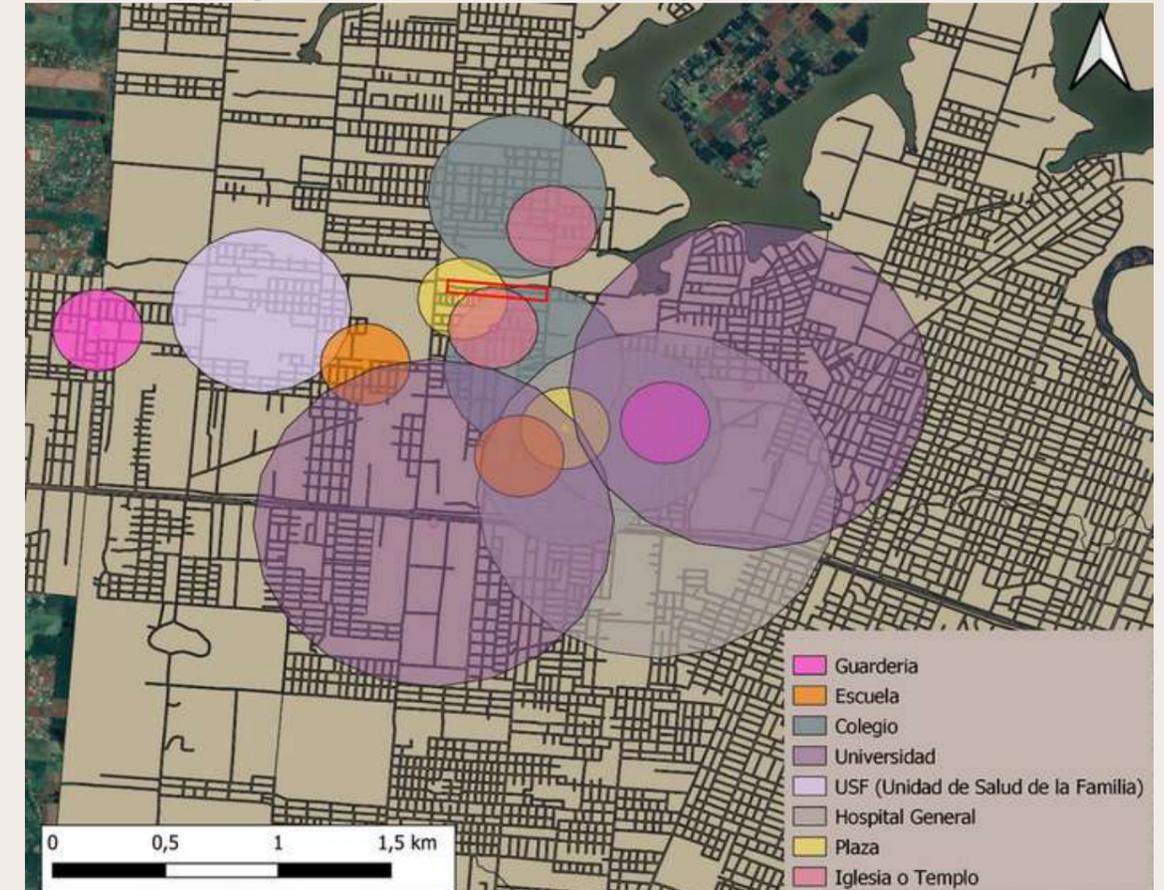
Figura 30 – Radio de influencia de los equipamientos comunitarios

A partir de ello constatamos que, son solo 3 los equipamientos comunitarios que influyen parcialmente en el área del asentamiento, y estos son: una plaza, un colegio y una iglesia. Los demás equipos no cubren de manera alguna la comunidad y como son imprescindibles se hace necesario el desplazamiento diario para poder accederlos.

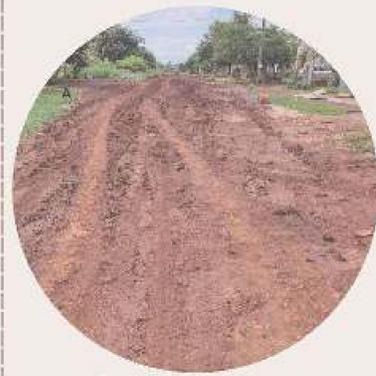
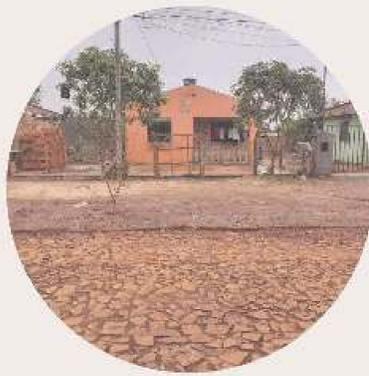
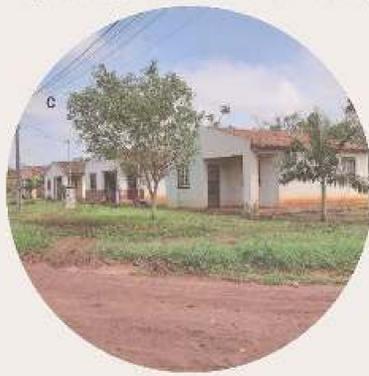
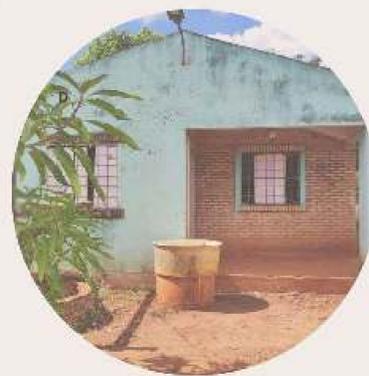
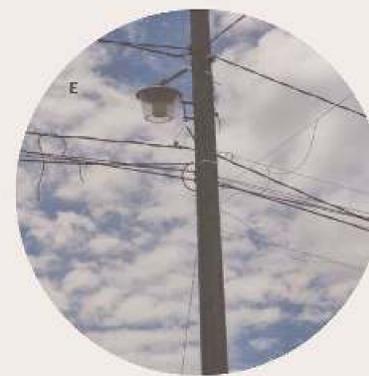
Figura 5 - Imágenes del diagnóstico del Asentamiento Senavitat San Miguel

En resumen, quedó constatado la ausencia de acceso formal a servicios básicos, precariedad habitacional, falta de caminos adecuados, bien como oportunidades de acceder a la educación, salud y empleo, entre otros.

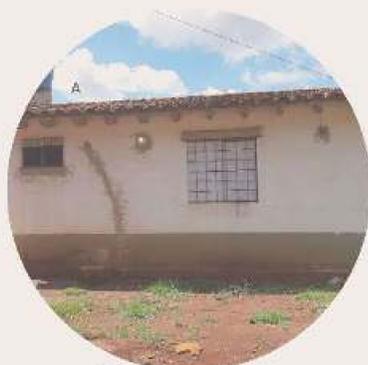
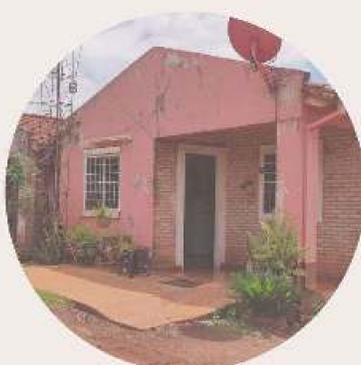
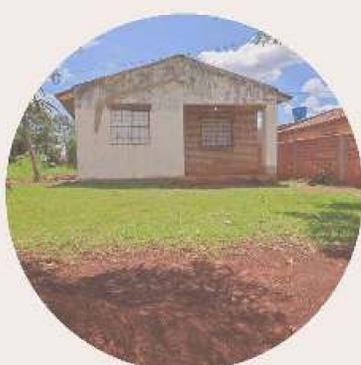
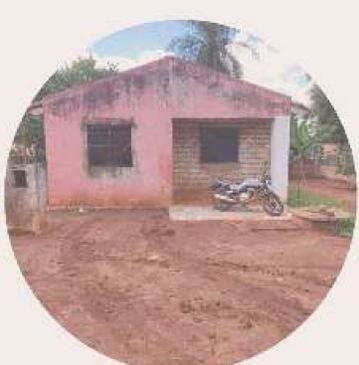
Figura 6- Imágenes de las Patologías Constructivas presentes del Asentamiento Senavitat San Miguel

Cabe destacar que la representación de las mismas demuestra un ejemplo por daño, considerando que, de acuerdo a los estudios realizados 92% de las viviendas requieren de algún tipo de intervención.

Para cada patología observada se recomienda adoptar una serie de conductas.

Daño:
MICROFISURAS EN EL REVOQUE

Daño:
FISURAS

1. Limpieza profunda de las grietas.
2. Aplicación de mastique epoxy semi flexible.
3. Lijado de la superficie.
4. Aplicación de sellador epoxy.
5. Aplicación de pintura acrílica para pisos.

Daño:
DESINTEGRACIÓN DE LA LOZA DE CIMENTACIÓN

Daño:
OXIDACIÓN DE LAS REJAS

Daño:
MOHO

Daño:
DESCASQUE

Daño:
DESPRENDIMIENTO DE LAS CERÁMICAS

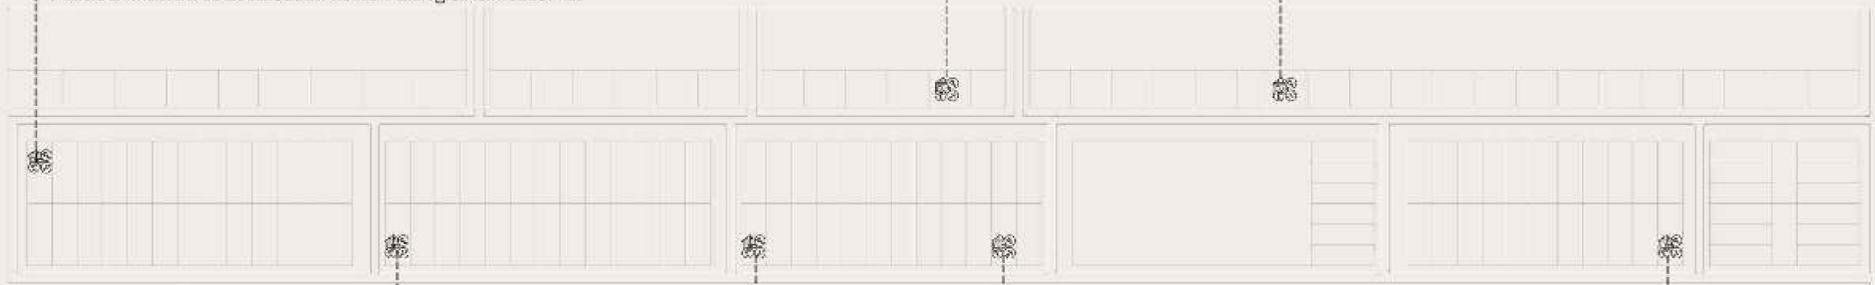
Planta 2- Muestra de Localización de las Patologías Constructivas

Las patologías más frecuentes identificadas en las viviendas de la comunidad son las presentadas en el mapa de directrices de mejoras arquitectónicas más abajo.

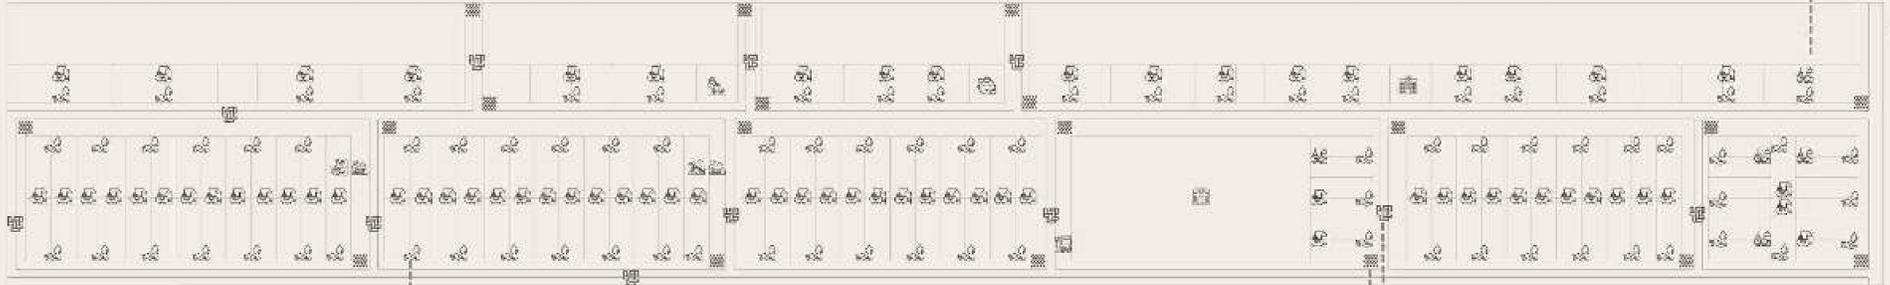
Planta 3 - Localización de Infraestructura y Equipamientos Públicos

Los mismos se implantarán en el fondo de los lotes con conexiones desde los sanitarios, que quedan en la parte posterior de las viviendas, considerando también que los pozos de agua se encuentran implantados en la parte del frente de los lotes.

Para la pavimentación se pretende emplear adoquines de 20 x 10 x 6 cm, de hormigón y acabado liso, en las variaciones de colores rojo, gris claro y gris oscuro.

Los de tono gris oscuro se utilizarán en las vías que no poseen ningún tipo de pavimento. Cabe destacar que una de las vías ya posee pavimento asfáltico por lo que se mantendrá así.

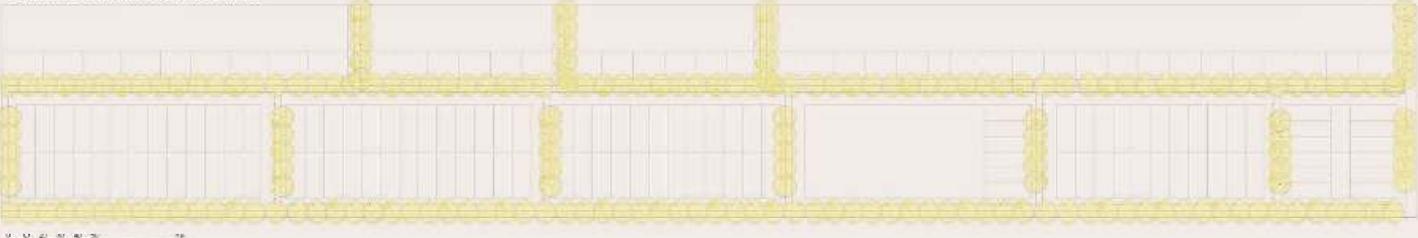
Planta 4- Iluminación Nocturna

Para mejor seguridad en la circulación nocturna se planteó un sistema que abarca el conjunto de la comunidad. Se propone el uso de postes de alumbrado de 7m de altura con dos focos, bien como luminarias del tipo balizadora de 0,50m y luminarias de 2,50m.

La disposición de los postes de alumbrado y luminarias se da respetando el porte de la vegetación. Para las veredas más amplias con sombras más frondosas se ha optado por la combinación de luminarias de aspecto antiguo de 2.50m y del tipo baliza de 0.50m. Para las veredas con postes de 7m se ha empleado vegetación de pequeño porte con la intención de no conflictuar con el cableado.

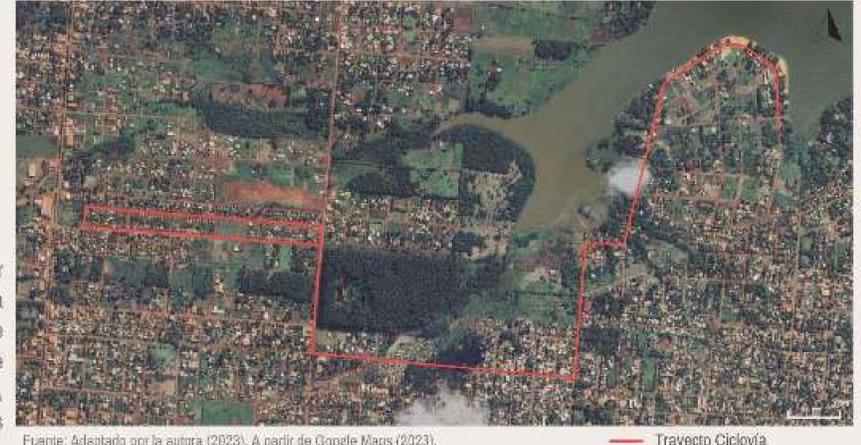
Figura 7- Trayecto Ciclovia del Asentamiento Senavitat San Miguel a la Costanera Nande Renda

También se buscó crear una conexión con el entorno por medio de una ciclovia. Se propone que la ciclovia rodee la comunidad y siga un trayecto hasta la costanera Nande Renda que se encuentra al borde del río Acaray. Además de poder integrar la comunidad con otros espacios de la ciudad, se logrará que los usuarios disfruten de las visuales naturales que la región ofrece.

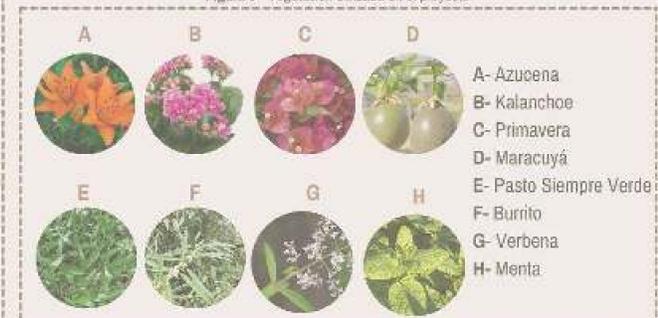
Figura 9 - Vegetación utilizada en el proyecto

También se puede observar en la figura 8, que se ha elegido flores (A y B) con colores vibrantes y de fácil adaptación y mantenimiento para los floreros.

Por último, destacamos las plantas aromáticas (F, G y H), estas tienen un uso muy tradicional en el tereré y mate. Por ende, se ha elegido algunas de las más utilizadas.

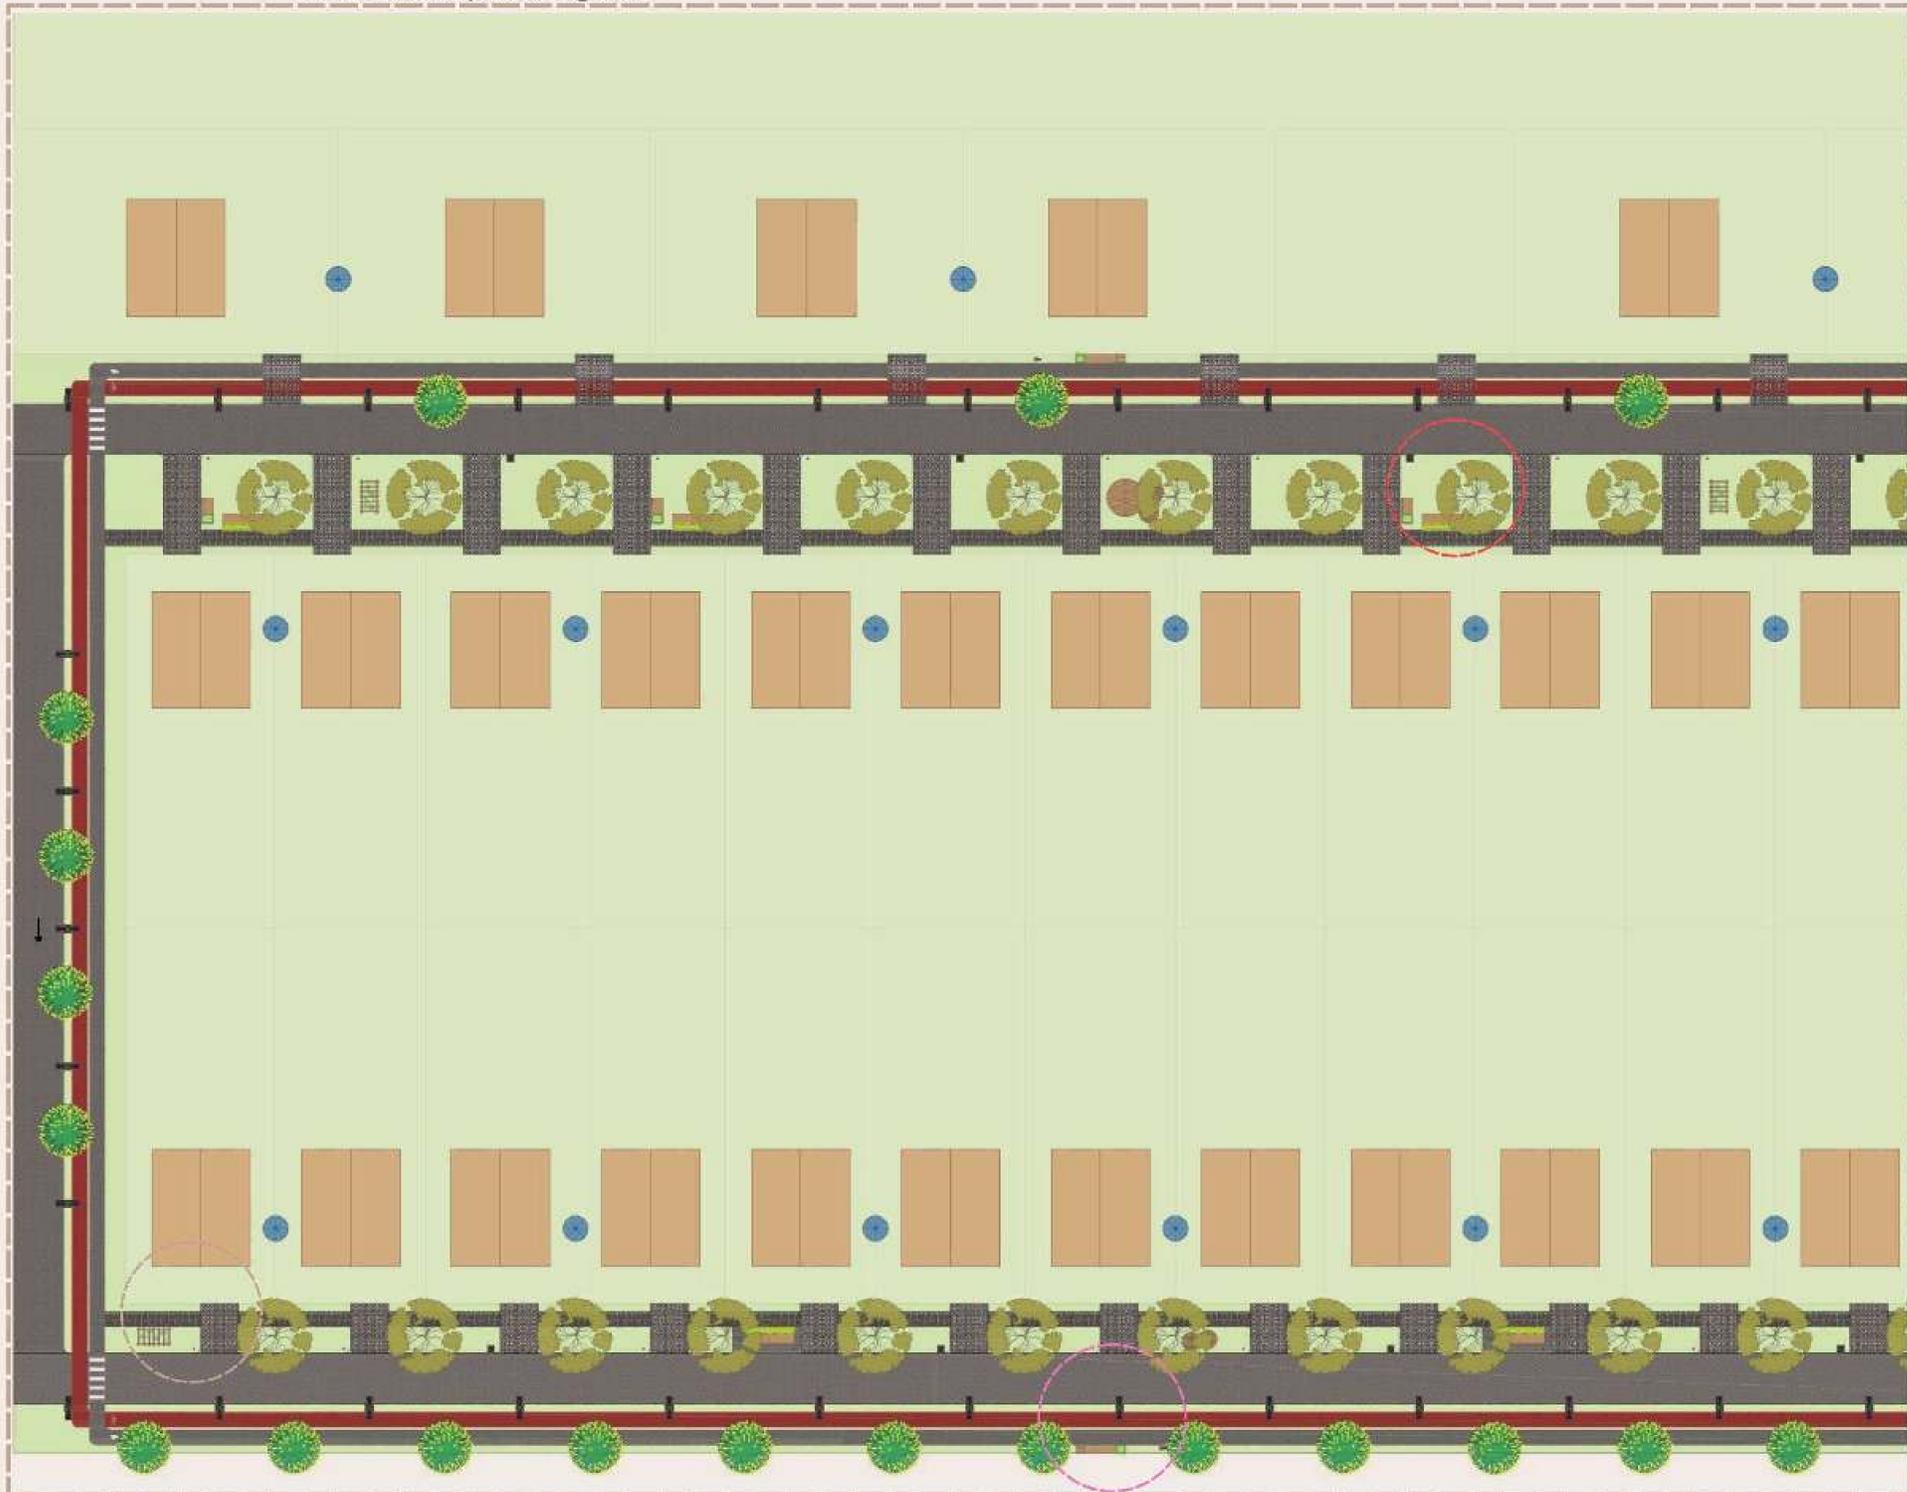
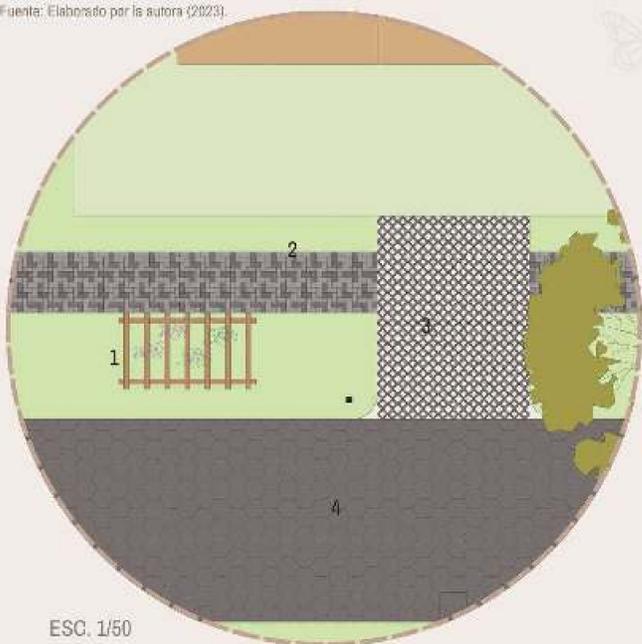
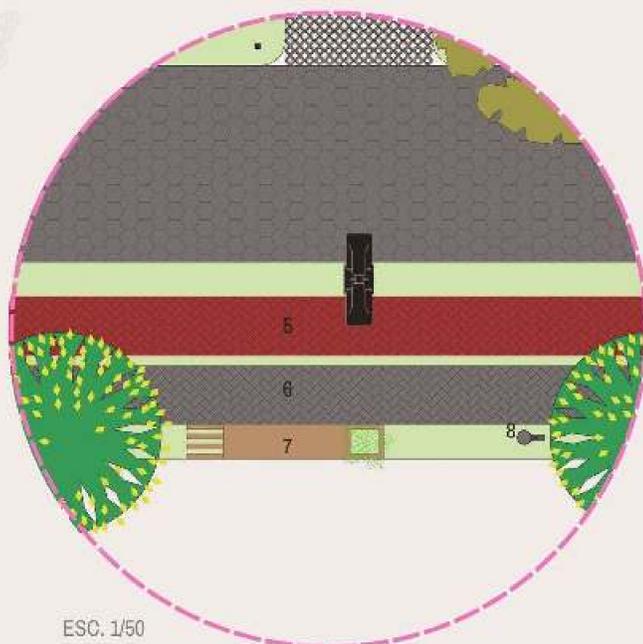
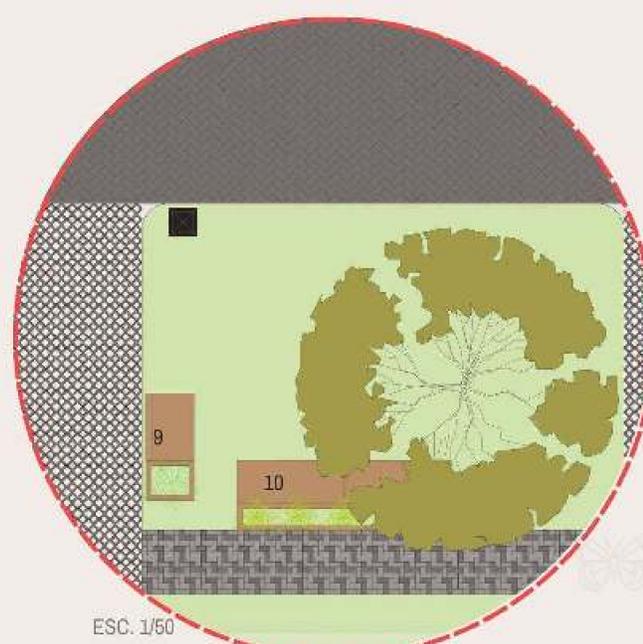
Planta 7- Escala Ampliada del Fragmento 1

- 1-Pergolado / 2- Veredas de adoquín / 3- Acceso vehículo de piso grama / 4- Empedrado / 5- Ciclovía / 6- Pista de caminata / 7- Banco con Bicletario / 8- Basurero / 9- Banco con florero / 10- Banco con plantas aromáticas

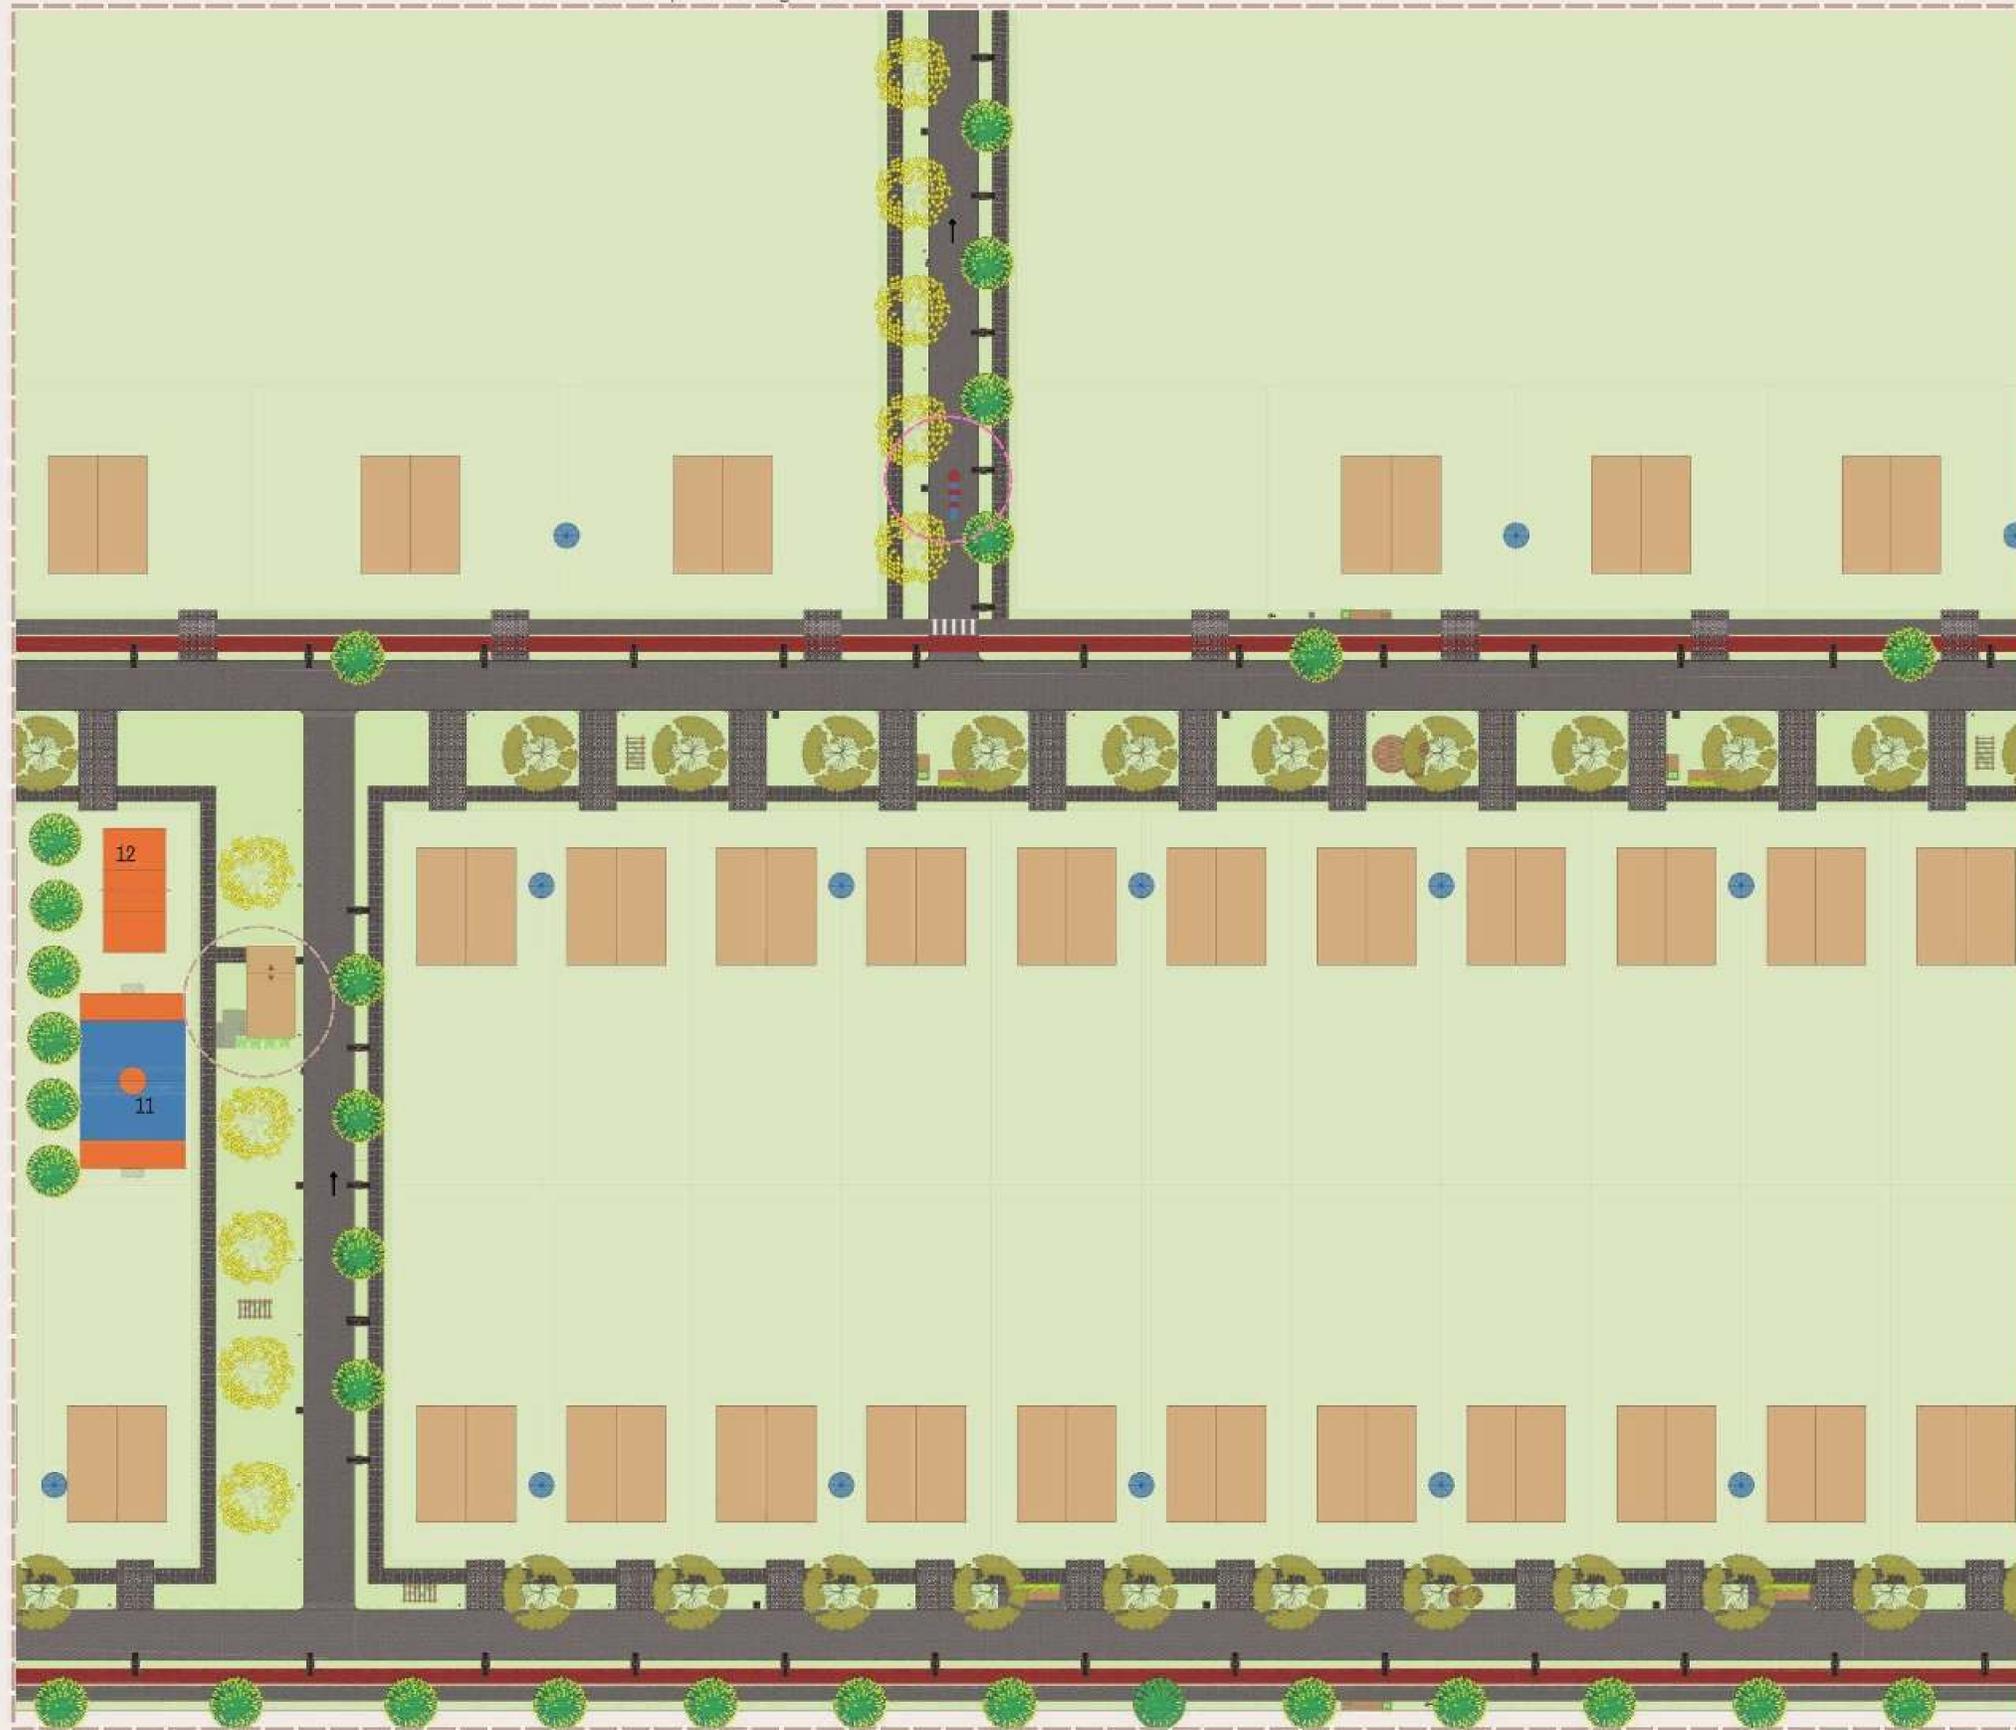
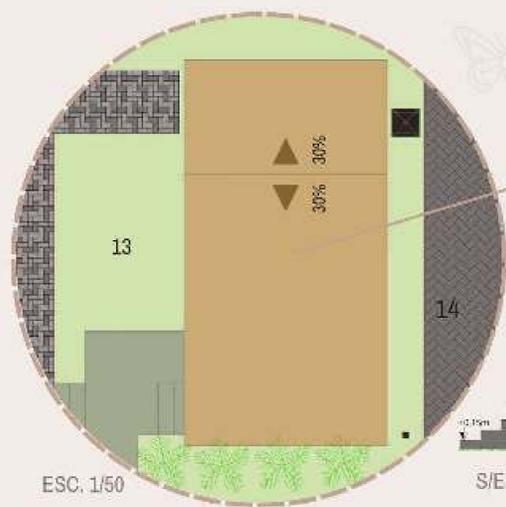
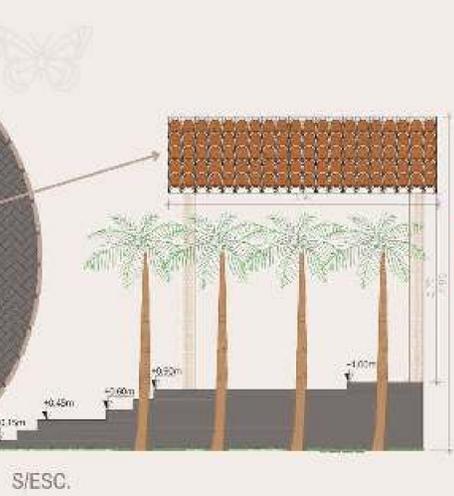
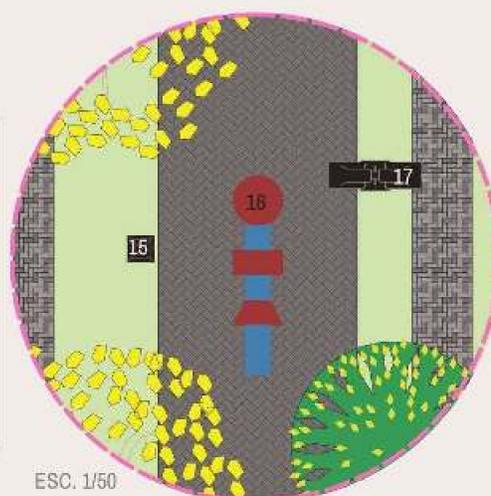
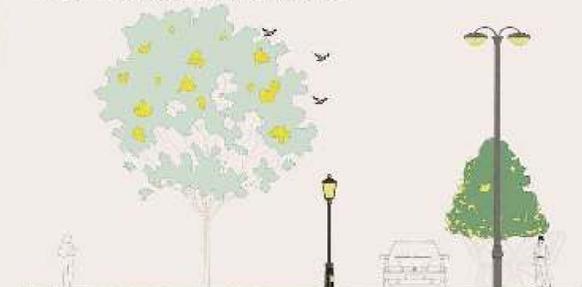
11-Cancha de fútbol / 12-Cancha de vóley / 13-Arquibancada cubierta / 14- Pavimento de adoquín / 15- Luminaria antigua / 16- Juego pintado sobre el pavimento / 17- Poste de alumbrado

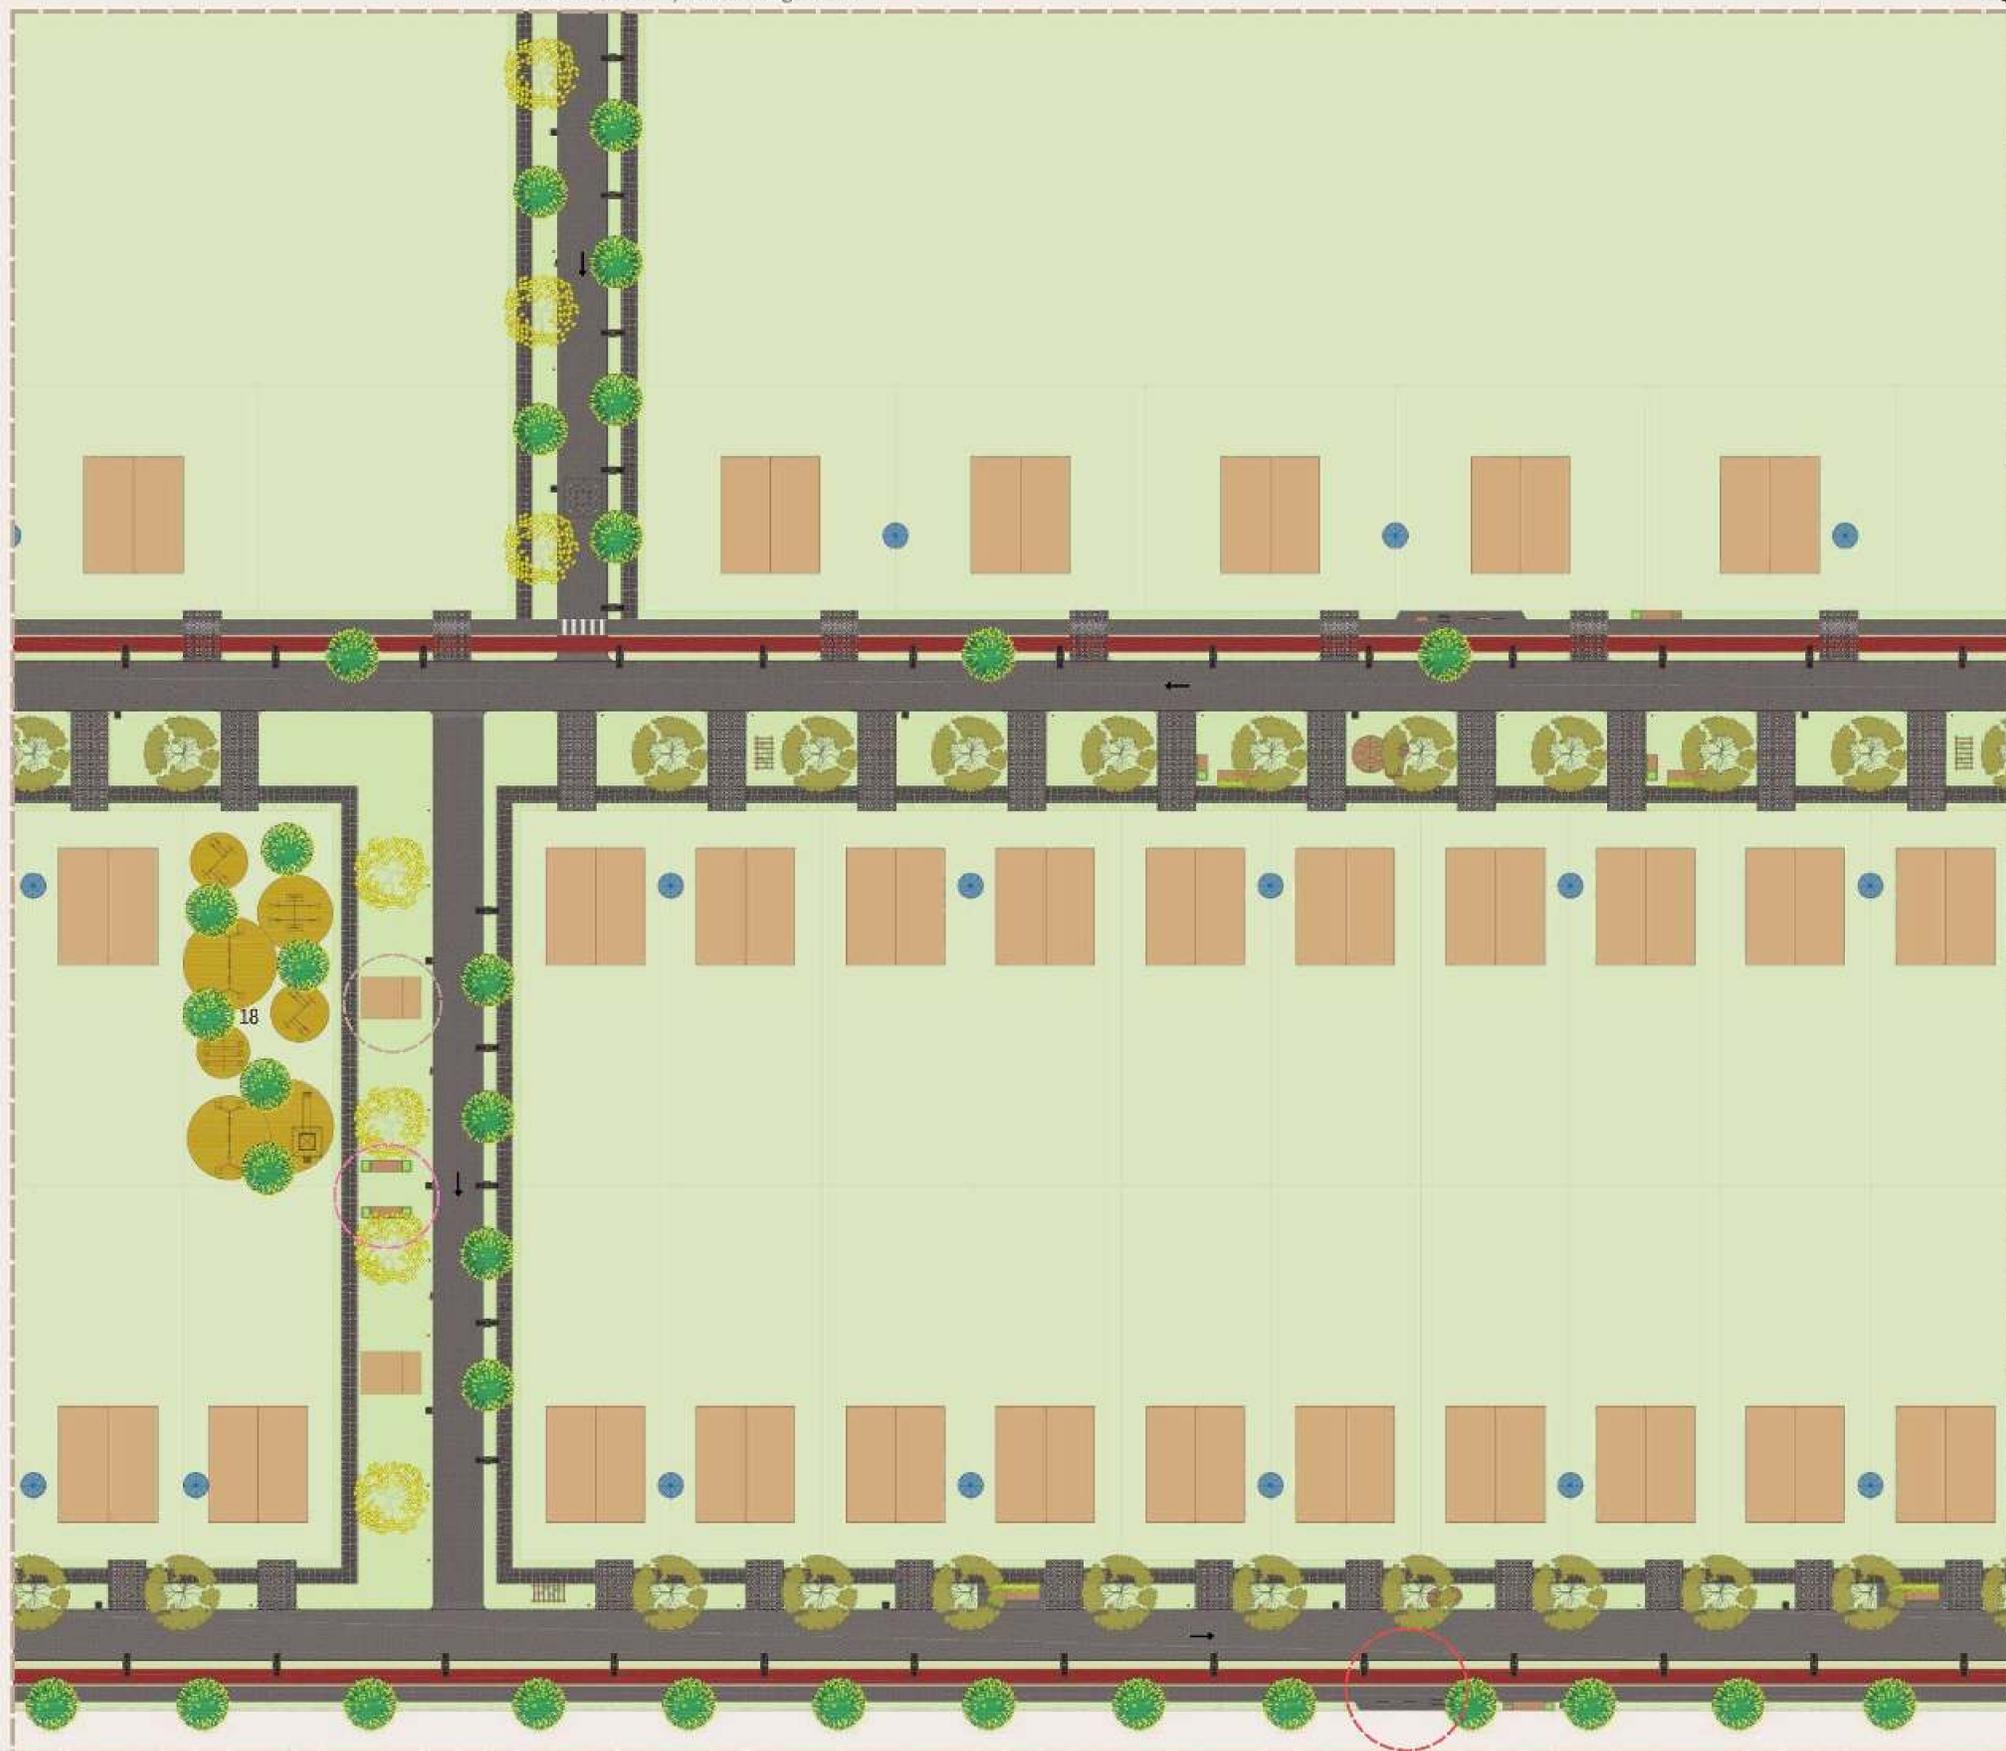
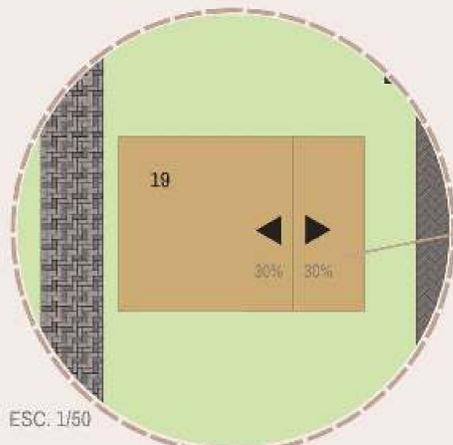
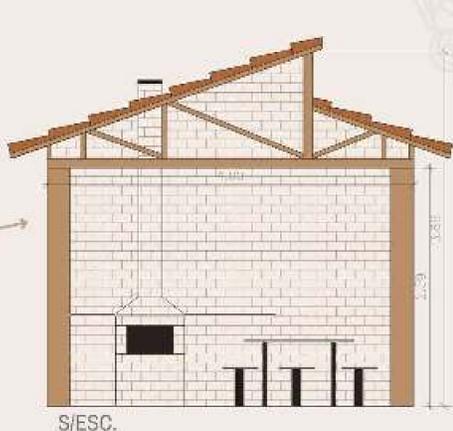
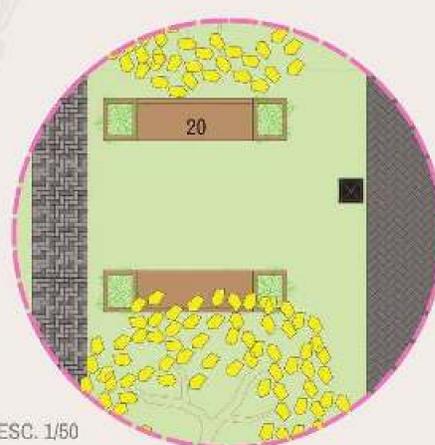
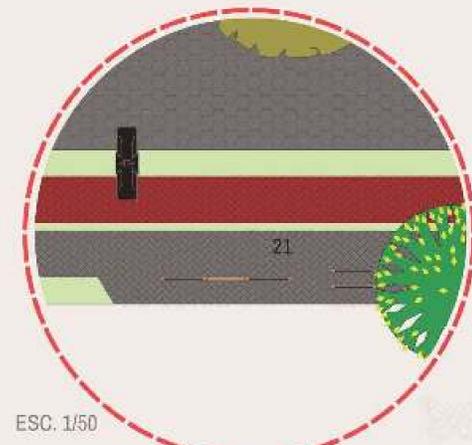
Planta 8- Escala Ampliada del Fragmento 3

18-Playground / 19-Quioscos / 20-Bancos con floreros / 21-Equipamientos para alargamiento
