**RECUALIFICACIÓN DEL PAISAJE DEL ASENTAMIENTO SENAVITAT SAN
MIGUEL, CIUDAD DEL ESTE / PARAGUAY**

Trabajo de Conclusión de Curso presentado al Instituto Latino-Americano de Tecnología, Infraestructura y Territorio, de la Universidad Federal de la Integración Latino-Americana, como requisito parcial para la obtención del título de Bachiller en Arquitectura y Urbanismo.

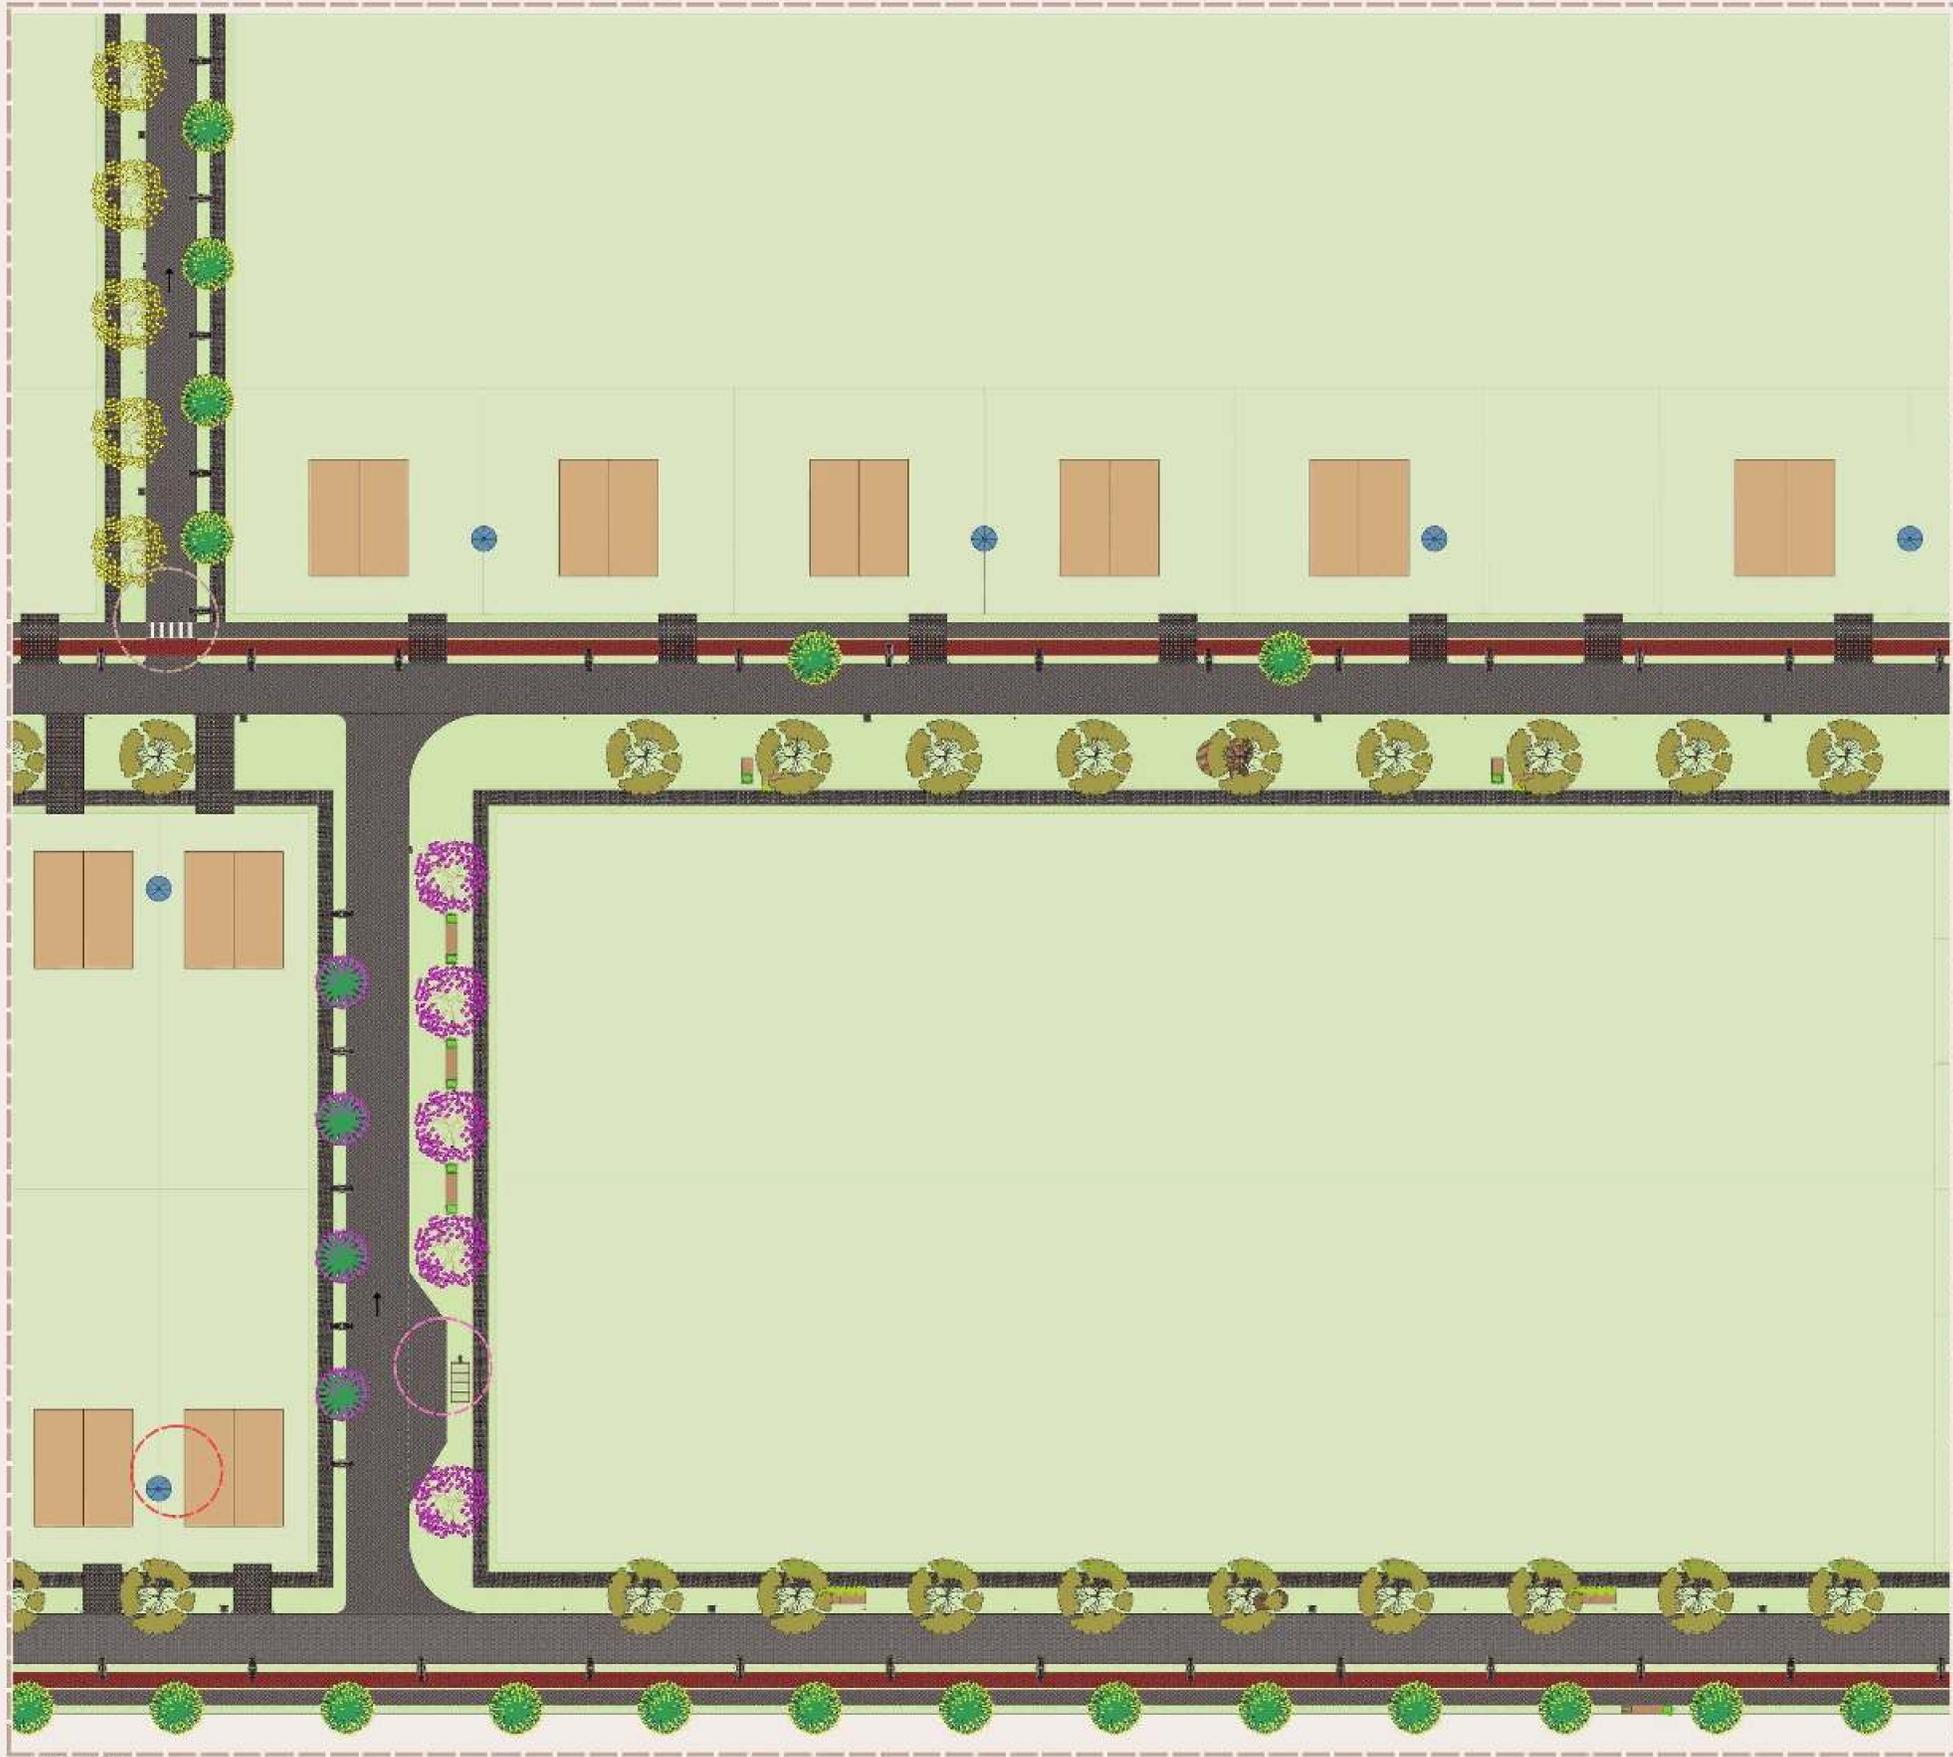
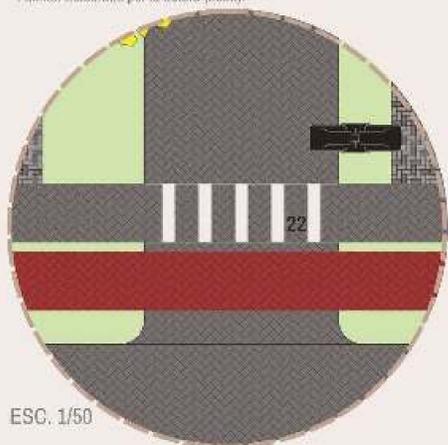
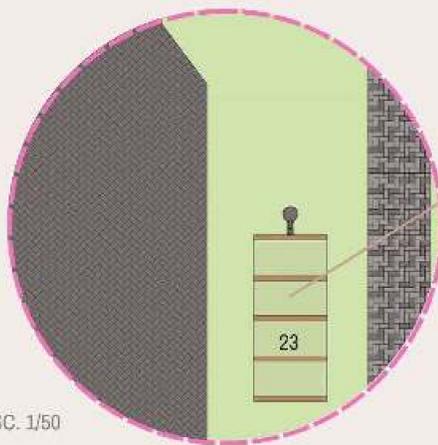
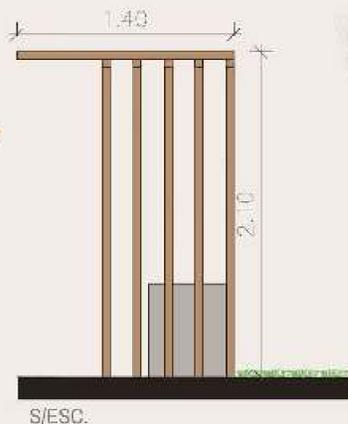
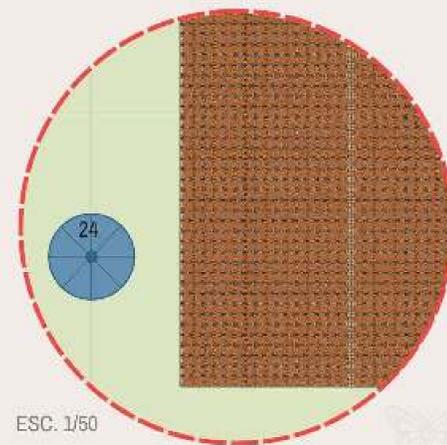
22-Franja peatonal / 23-Parada de ómnibus / 24-Reservatorio de captación de agua pluvial

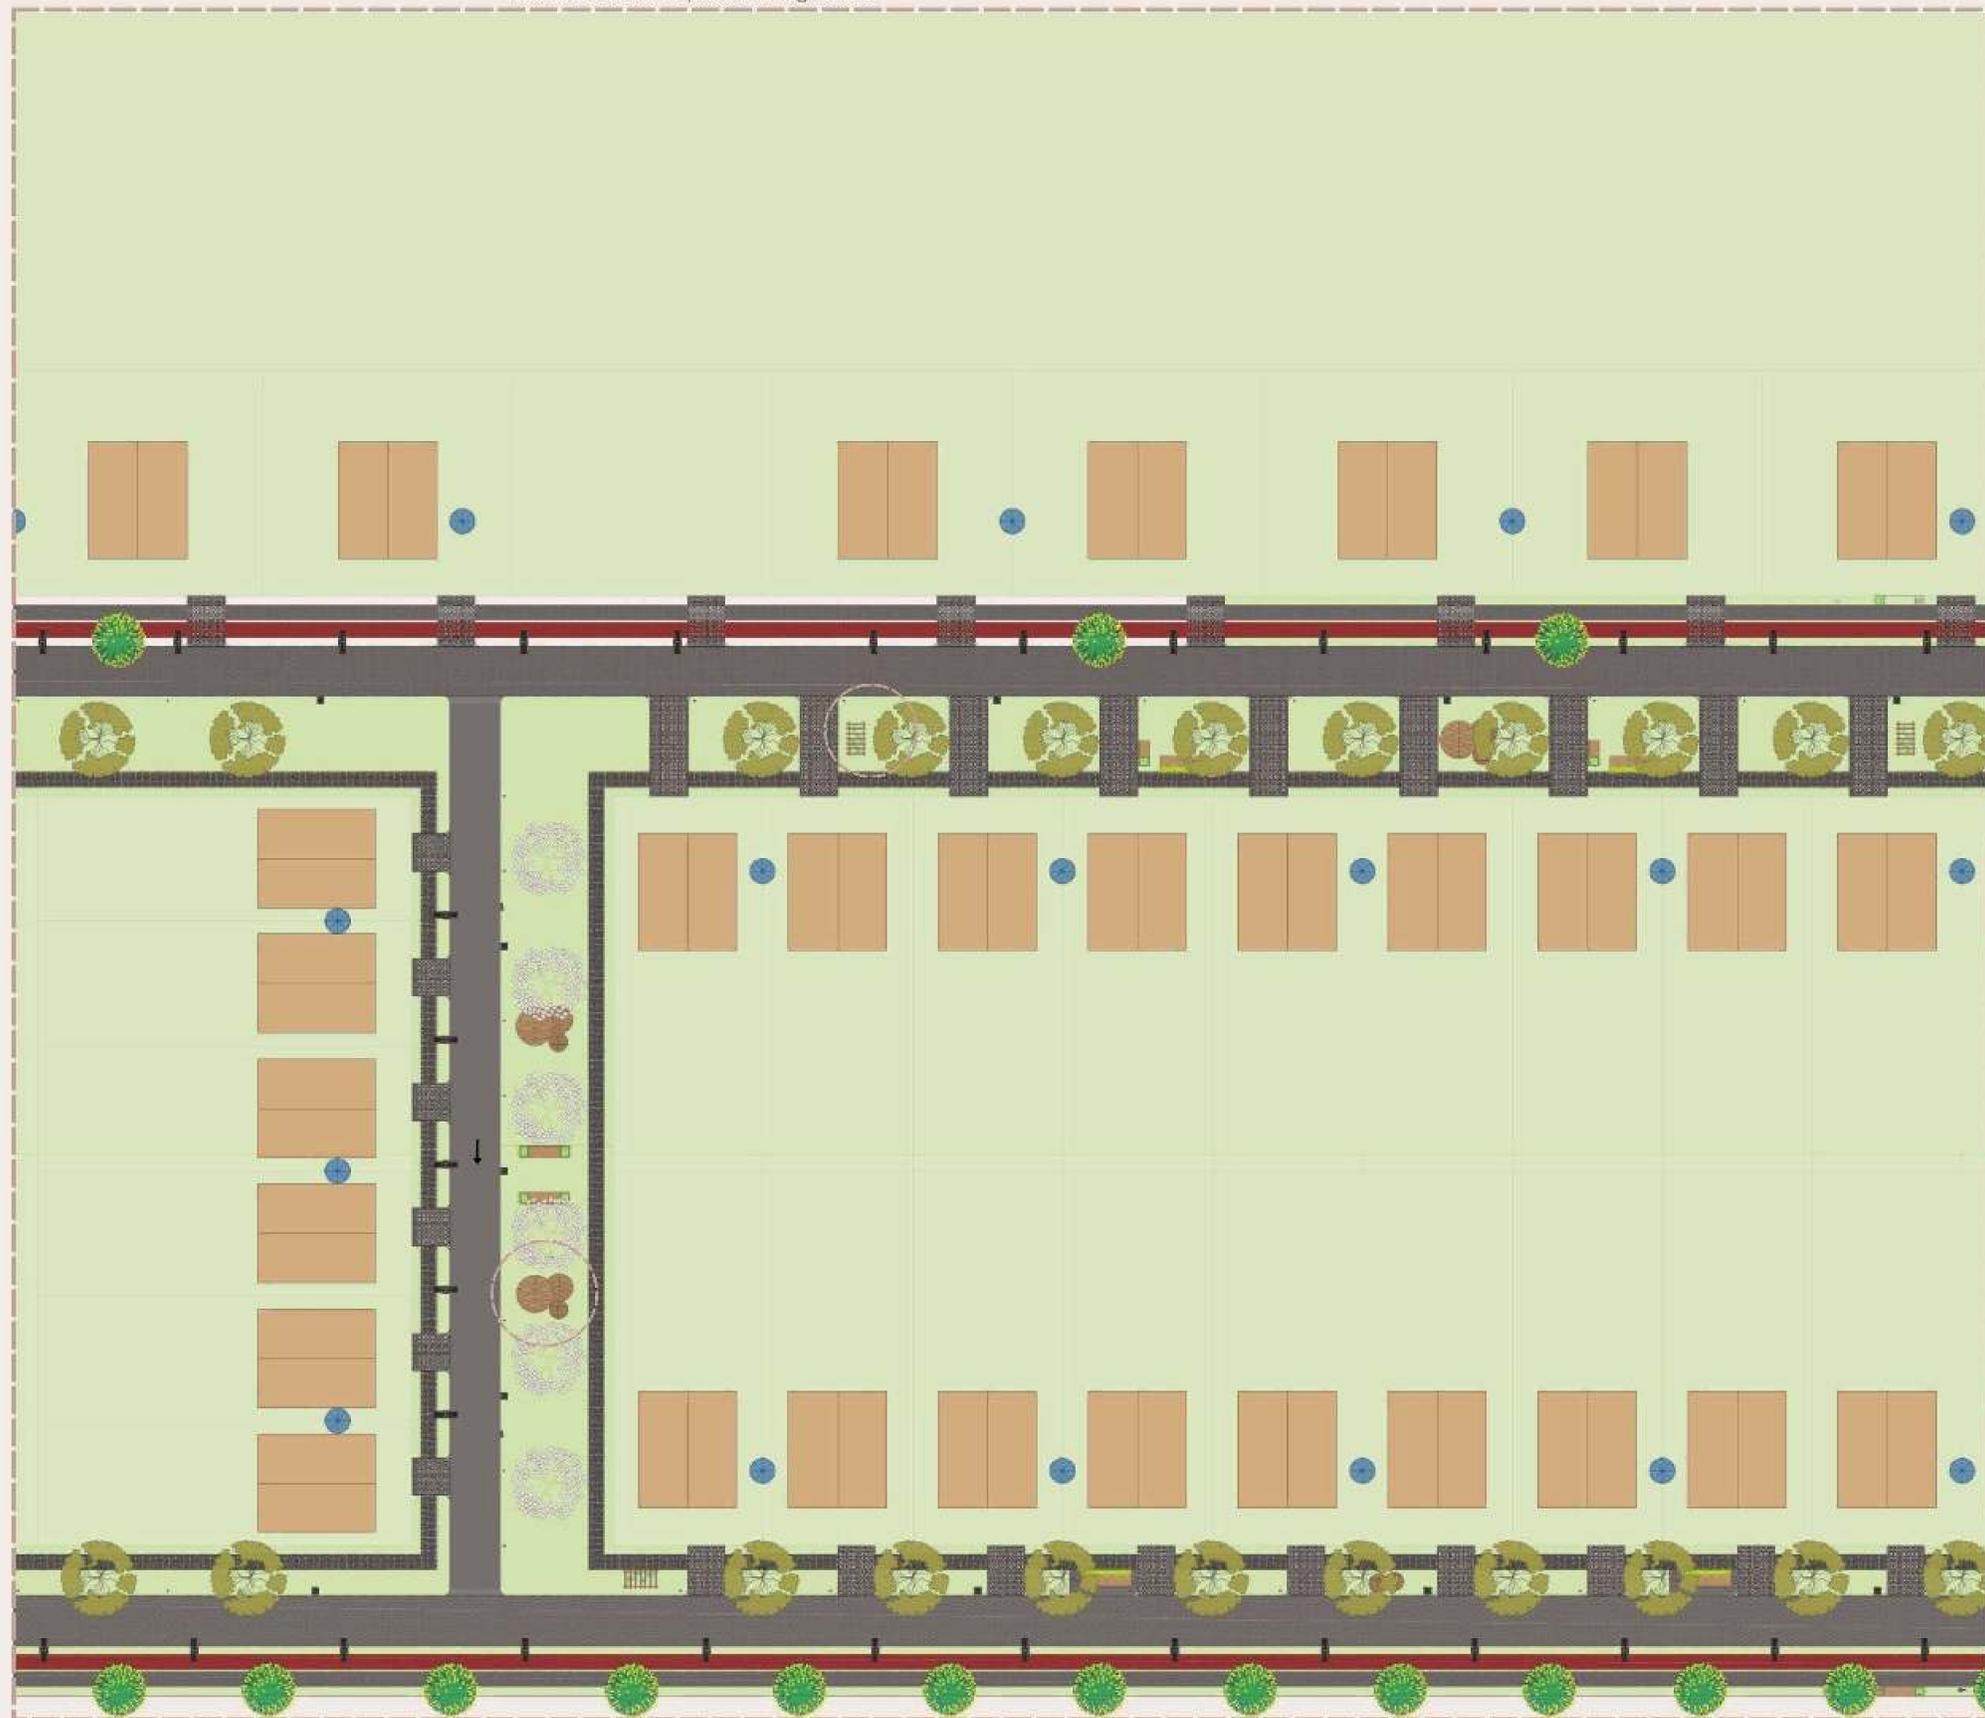
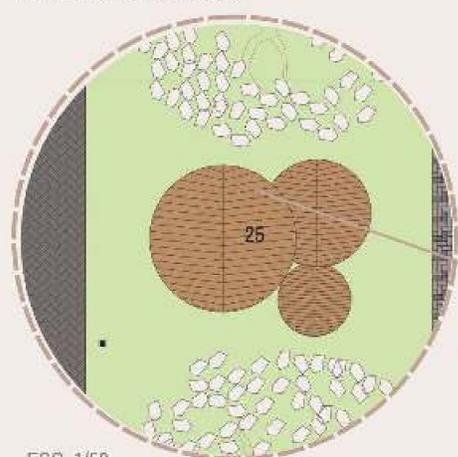
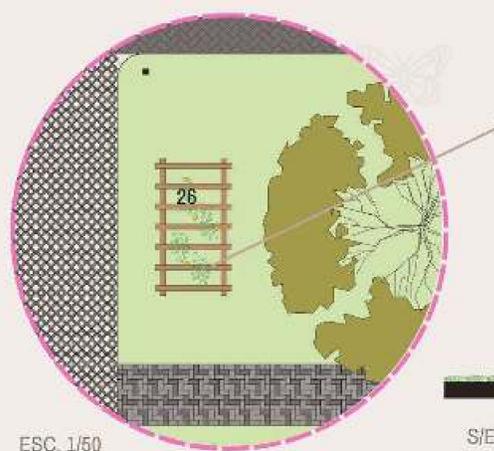
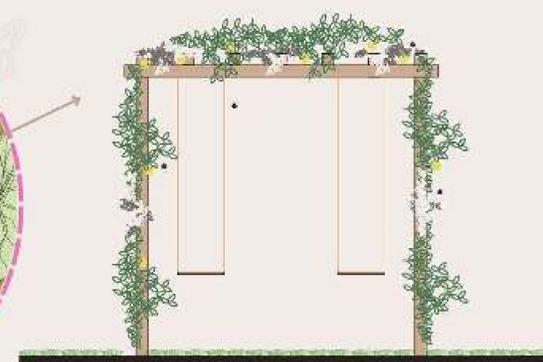
Planta 10- Escala Ampliada del Fragmento 5

25- Bancos móviles / 26- Pergolado con columpio

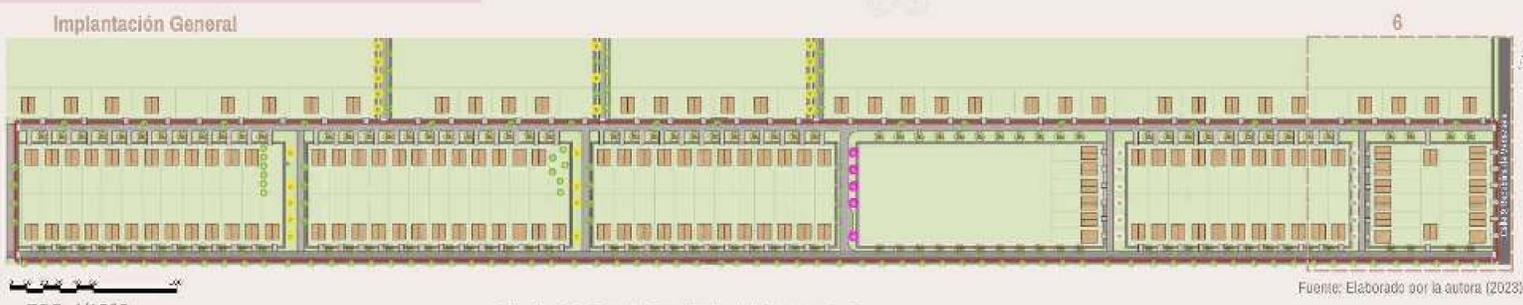
ESC. 1/1500 Planta 11- Escala Ampliada del Fragmento B

- Oiti
- Lapacho Amarillo
- Lapacho Rosado
- Lapacho Blanco
- Jazmín Mango Amarillo
- Jazmín Mango Rosado

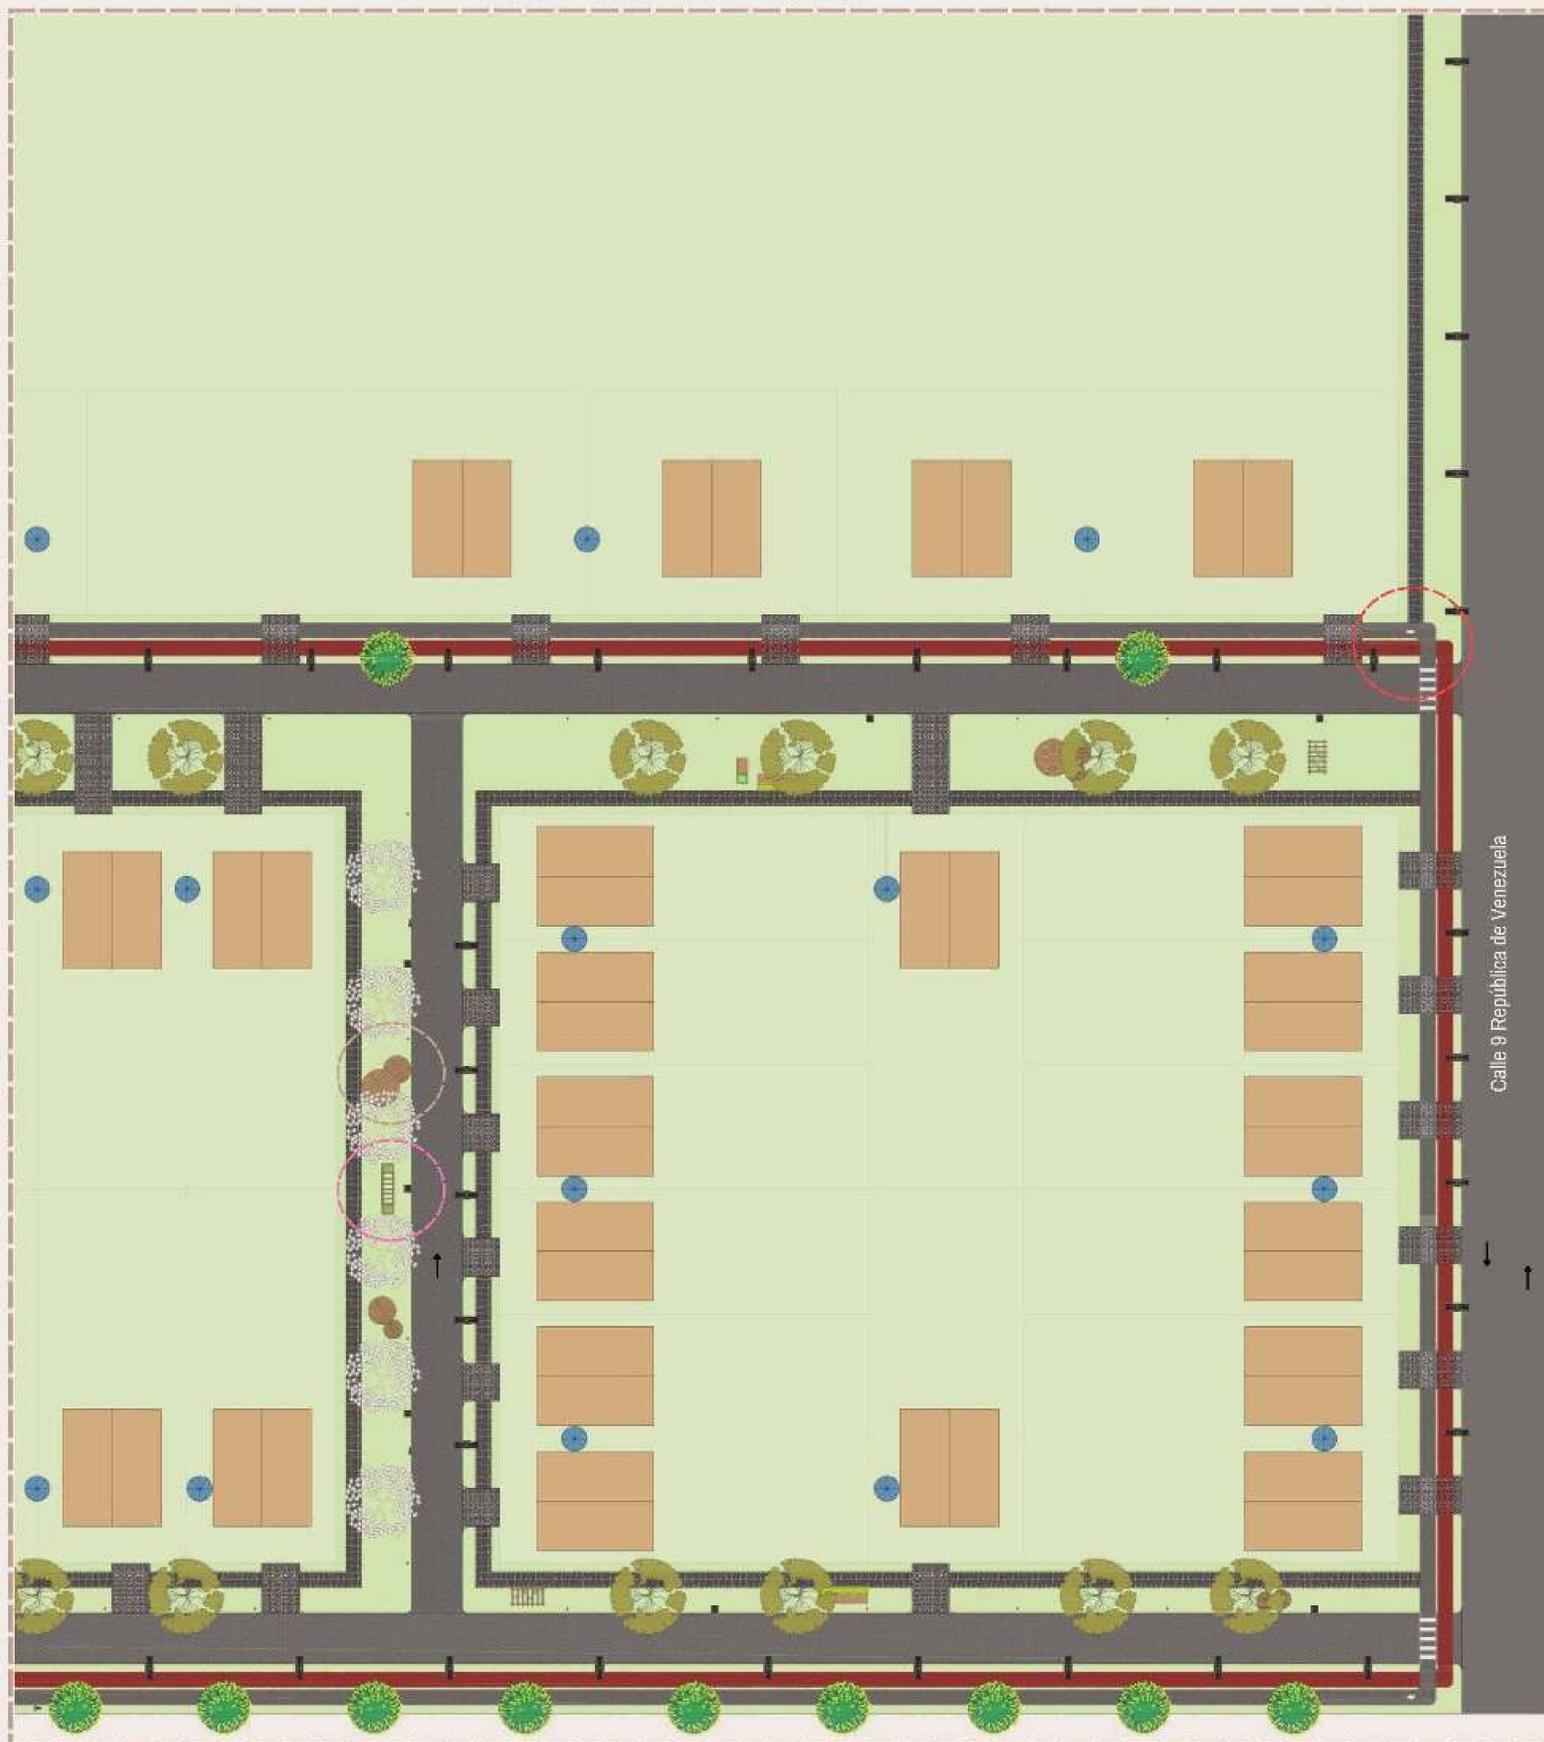
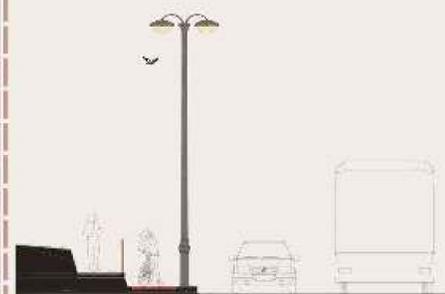
ESC. 1/200
Fuente: Elaborado por la autora (2023).

Entre la Calle 9 República de Venezuela y el acceso a los lotes paralelos a ella hay un desnivel acentuado, a diferencia del resto del área de intervención. Para resolver tal situación, se ha decidido implantar rampas de acceso vehicular, y para la ciclovía y pista de caminata mantener una leve inclinación durante todo ese trayecto para que al llegar a las rampas exista compatibilización.
