**Historisch hout in
Amsterdamse monumenten 2
Dendrochronologie – houthandel –
toepassing**

**Publicatiereeks Amsterdamse Monumenten 3a
(SUPPLEMENT)**

Gabri van Tussenbroek

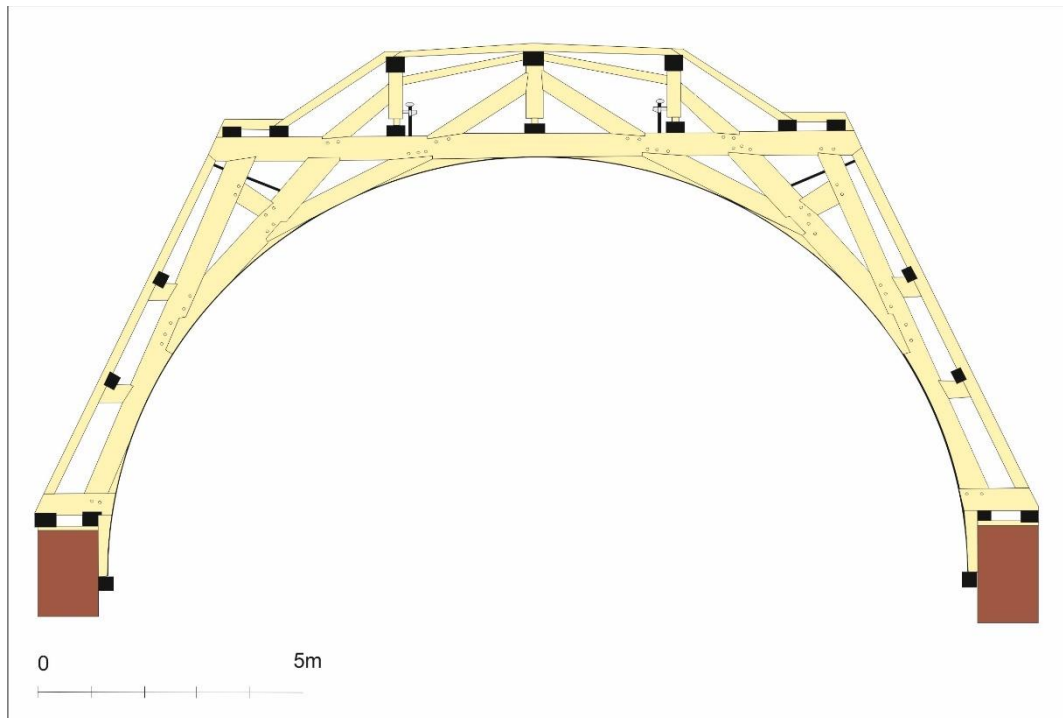
Doorsnede van de kap van de Burgerzaal uit 1701, waarvoor hout uit de vroegere kap werd hergebruikt (tekening auteur).

De constructie vertoonde echter al snel gebreken. Mogelijk hing dit samen met het ontbreken van een beschoot, waardoor de kap inwaterde. Pas in 1679 werd besloten de kap van een leidendak te voorzien, in plaats van de pannen die erop lagen.¹¹ Om die leien te kunnen aanbrengen moest alsnog een dakbeschoot worden aangebracht, maar het verval had al ingezet. In 1685 werd vastgesteld dat de kap was verzwakt door weersinvloeden en dat de zijmuren waren gescheurd. De houtverbindingen hadden door vochtinwerking hun kracht verloren waardoor de spatkrachten vrij spel hadden.

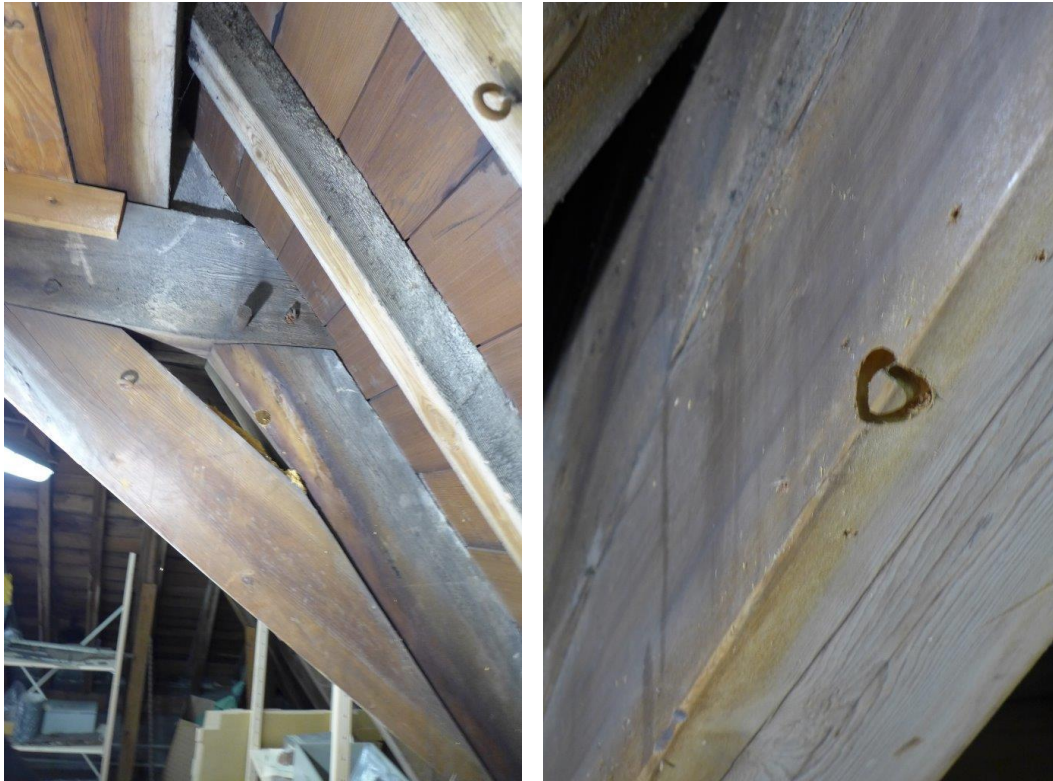
Herengracht 605, deel van een dekbalkspant en impressie van het scherp gezaagde hout (na monstername) (foto's Jaap Boonstra, Amsterdam Museum).

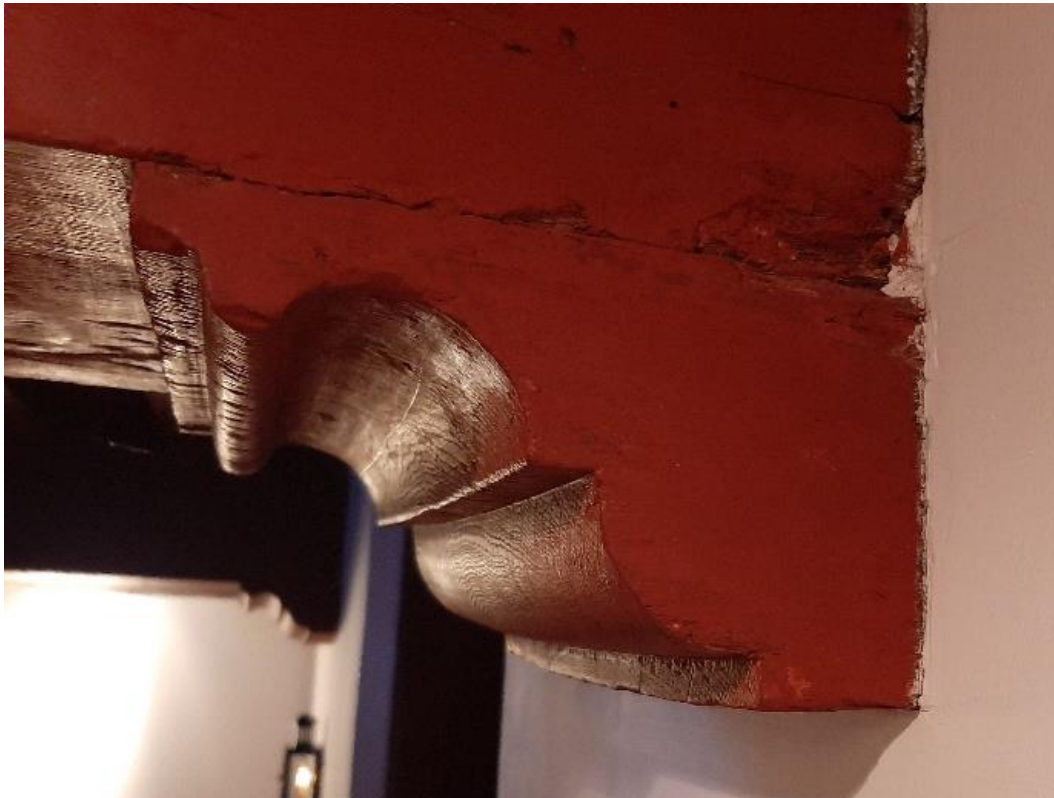
Console van de balklaag van de eerste verdieping in de rechter achtervleugel (foto auteur).

De tweede vraag betrof de datering van de rechter achtervleugel. Hieruit kon slechts één monster worden genomen, te weten in de 'hangkamer' achter de bedstee in het trappenhuis. Het betrof de eerste moerbalk vanuit het huidige voorhuis, voorzien van een console met hol/bol ojief.

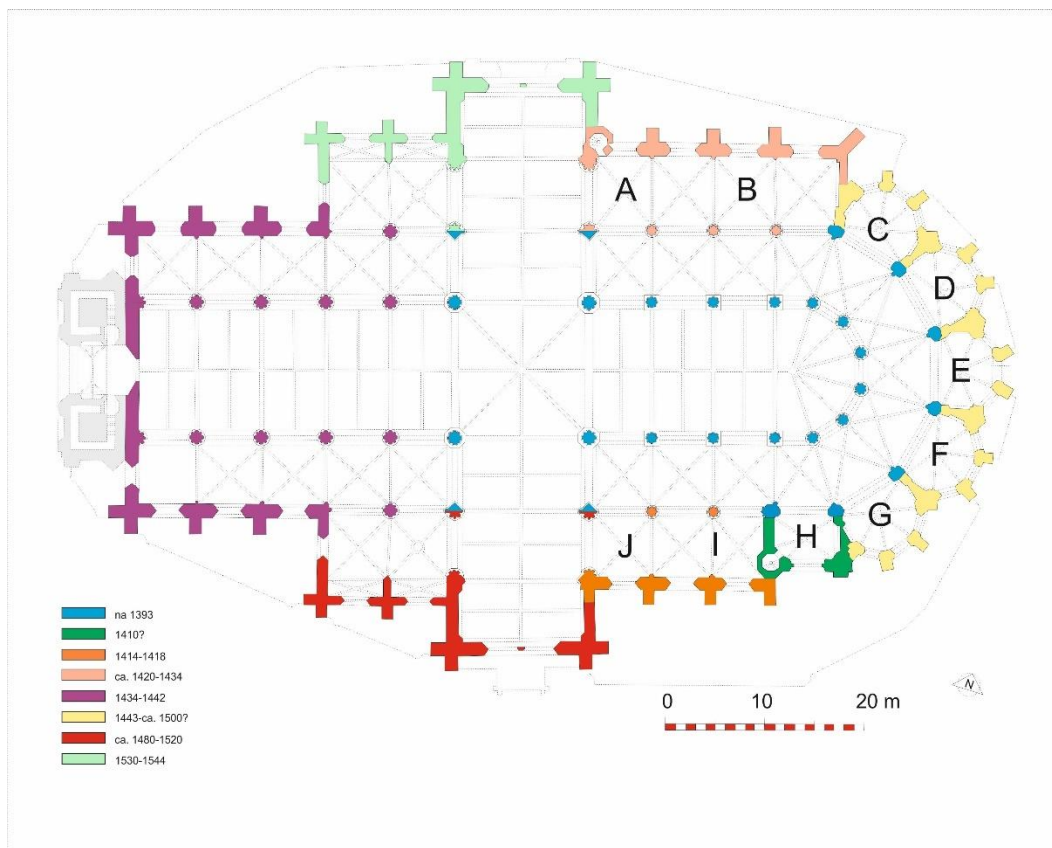
Hypothetische bouwfaserings van de Nieuwe Kerk. De Sillskapel of oude sacristie is weergegeven in groen en aangeduid met de letter H. De letters J en I duiden de Eggertskapel aan. De Onze Lieve Vrouwekapel wordt aangeduid door de letter A (tekening auteur).

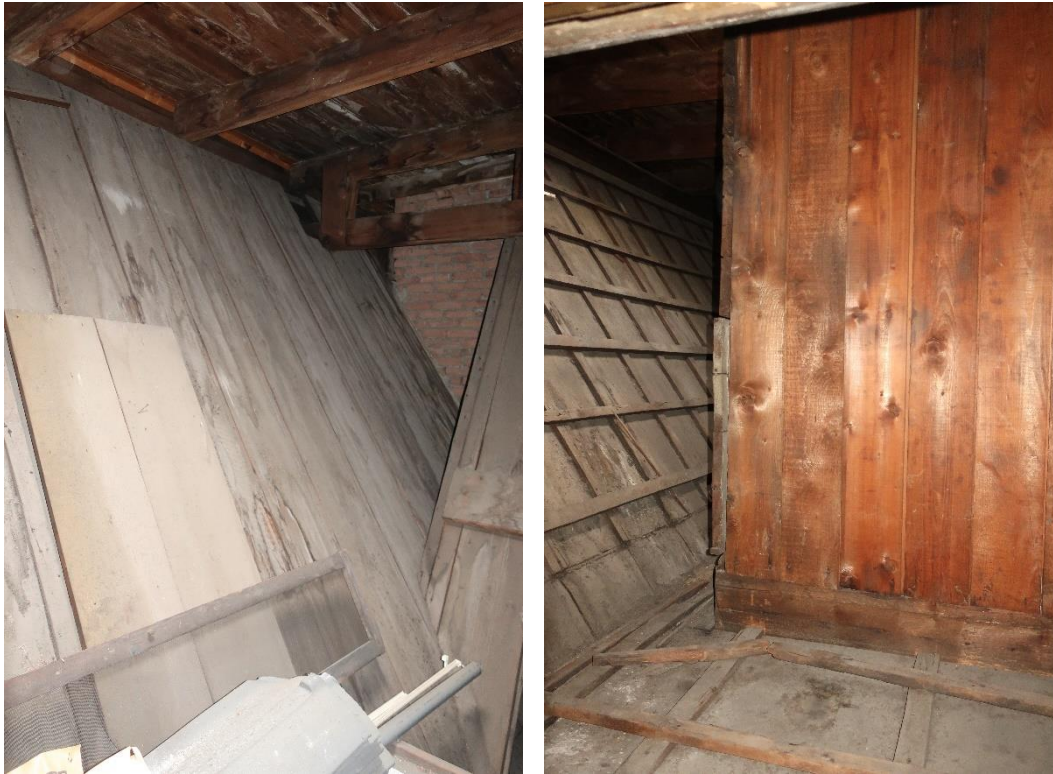
Nieuwezijds Voorburgwal 282, latere afdekking van de afzonderlijke dwarskappen ten behoeve van een zinken roevendak; ruimte tussen de middelste en voorste kap (rechts) met omtimmering van de lichtkoker voor de trap (foto's Jos Smit/ Monumenten en Archeologie).

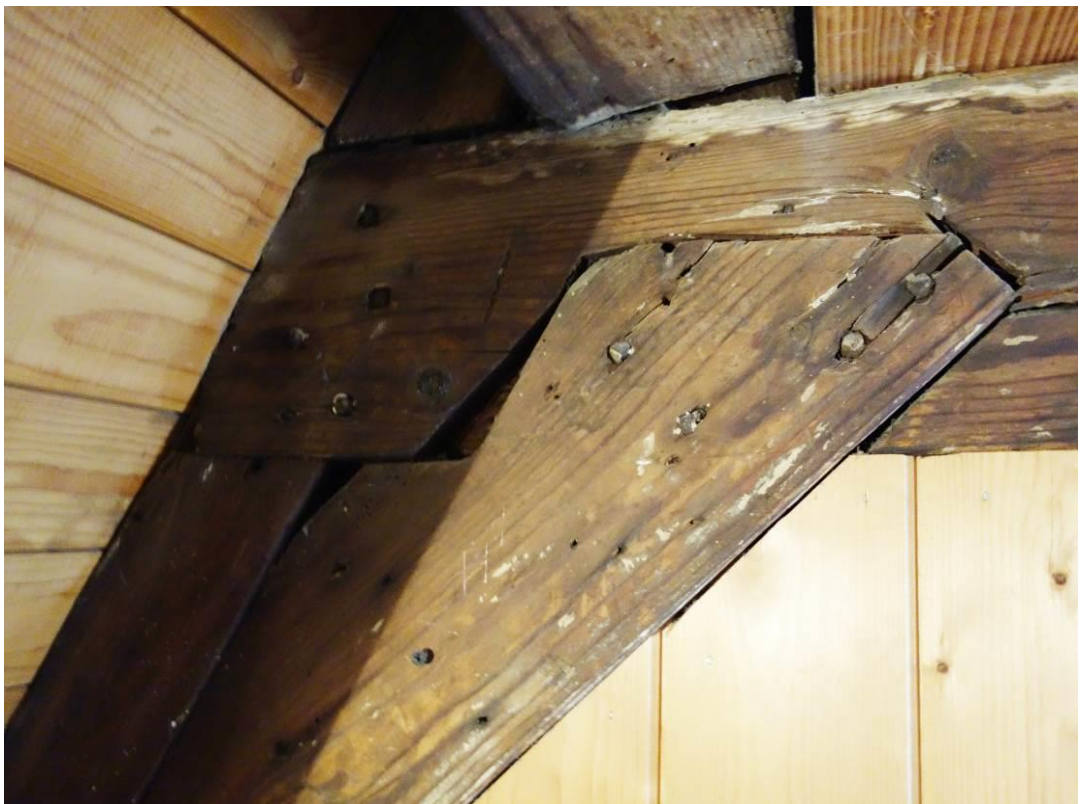
Oudebrugsteeg 6, kapconstructie: halfhoutse verbinding van korbeel en dekbalk (Monumenten en Archeologie).

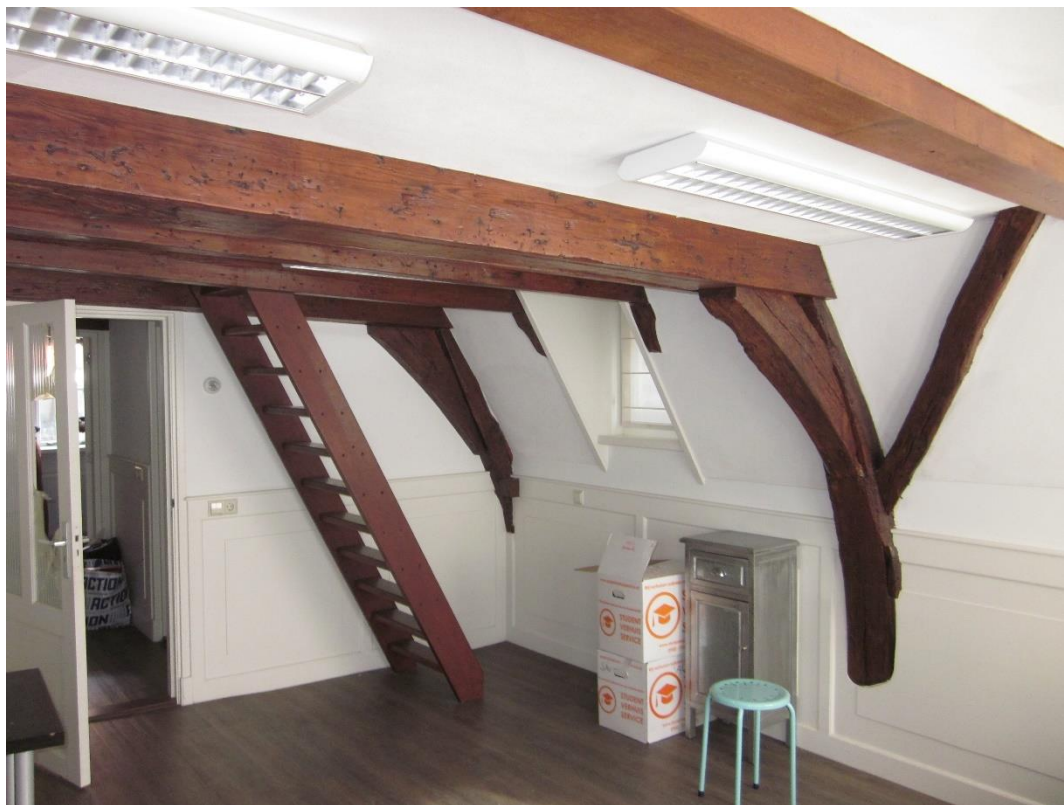
Oudebrugsteeg 8, eikenhouten kapconstructie in het voorhuis, met opgeklampte dekbalken en gekraste telmerken (foto auteur).

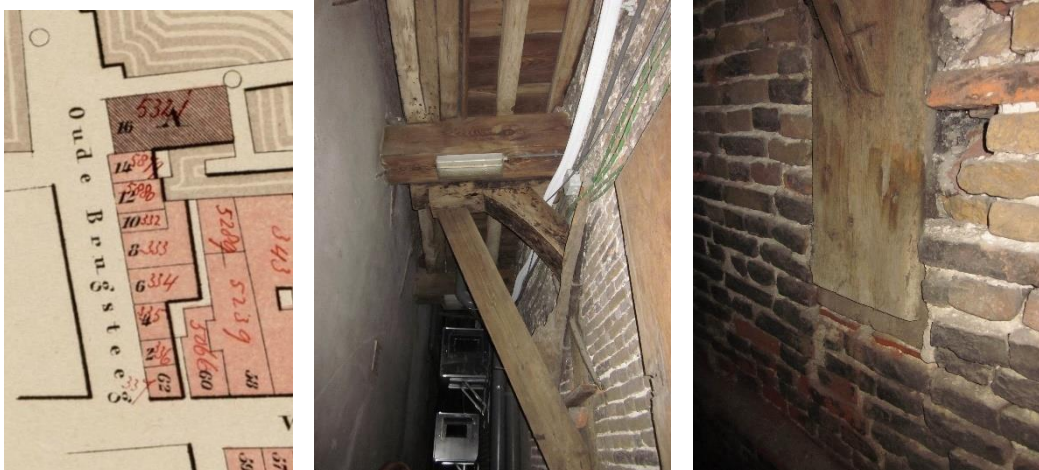
De steeg achter de bebouwing aan de Oudebrugsteeg, met zestiende-eeuwse overkraging uitgevoerd met korbeels en op zandstenen neuten rustende muurstijlen (Stadsarchief Amsterdam, 01004300002 en foto's auteur).

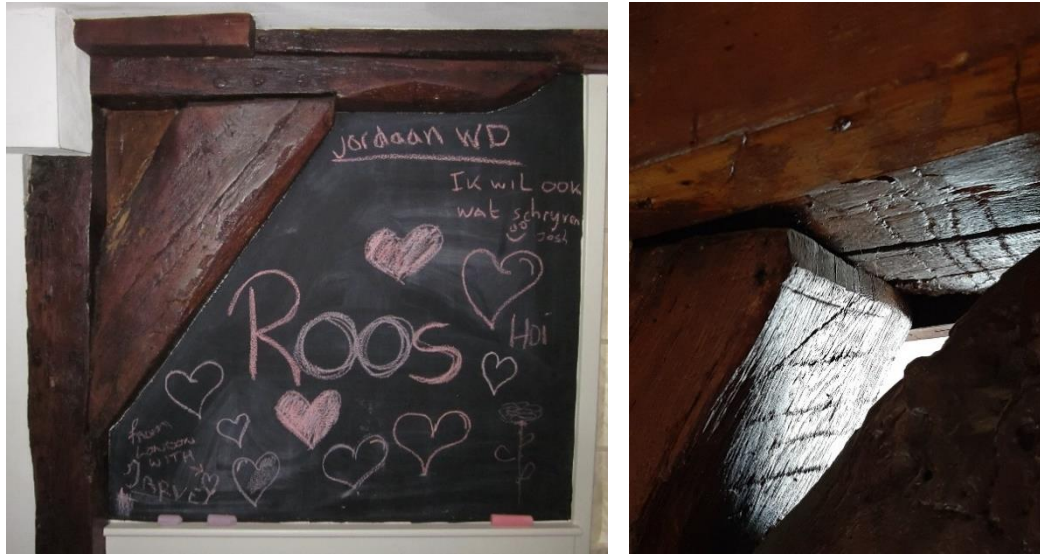
Oudebrugsteeg 8, korbeelstel tegen de achtergevel en gekrast telmerk IIII (foto's auteur).

Op 18 november 2020 werden in het pand vijf houtmonsters genomen. Vier monsters waren afkomstig uit de kapconstructie van het voorhuis, het vijfde uit de korbeelconstructie die tegen de achtergevel van het voorhuis stond. Om de overkraging in de steeg aan de achterzijde – waarop een groot gewicht rust – niet te verzwakken, is ervan afgezien hier houtmonsters te nemen.

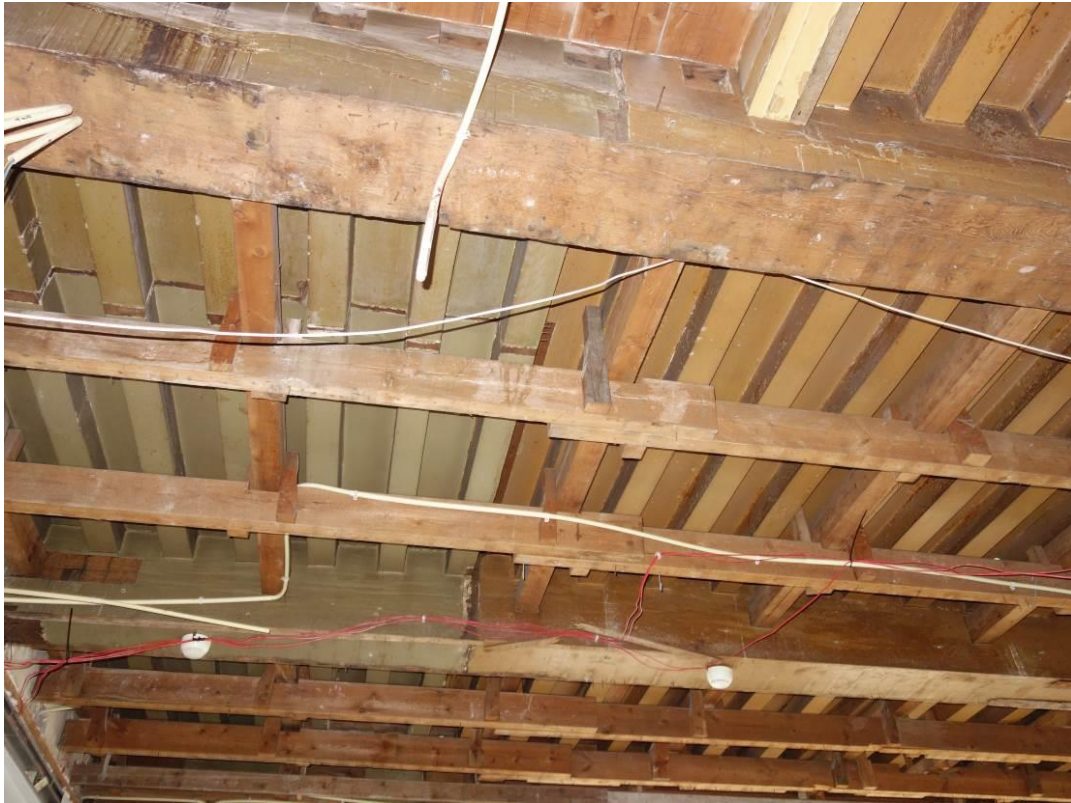
Oude Turfmarkt 147, samengestelde balklaag tweede verdieping voorhuis, achterzijde (foto auteur).

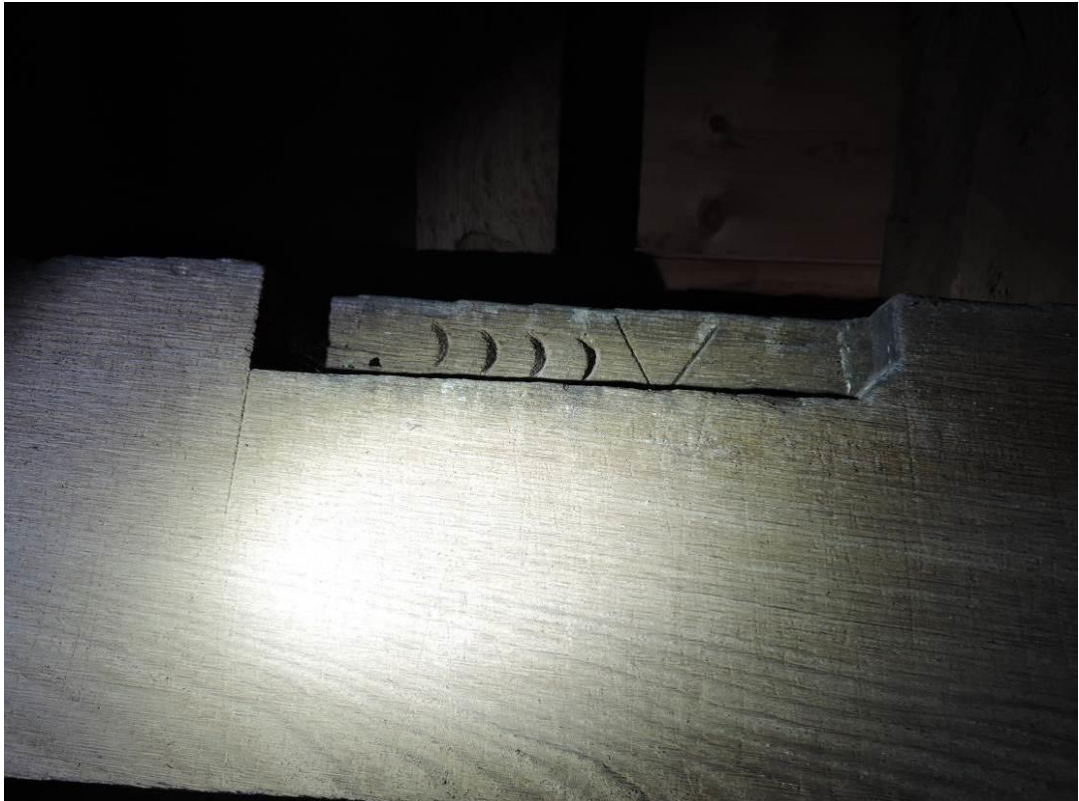
*Westerkerk, hoofdkap: telmerk in de aansluiting van een verbinding (foto David Derksen/
Monumenten en Archeologie).*

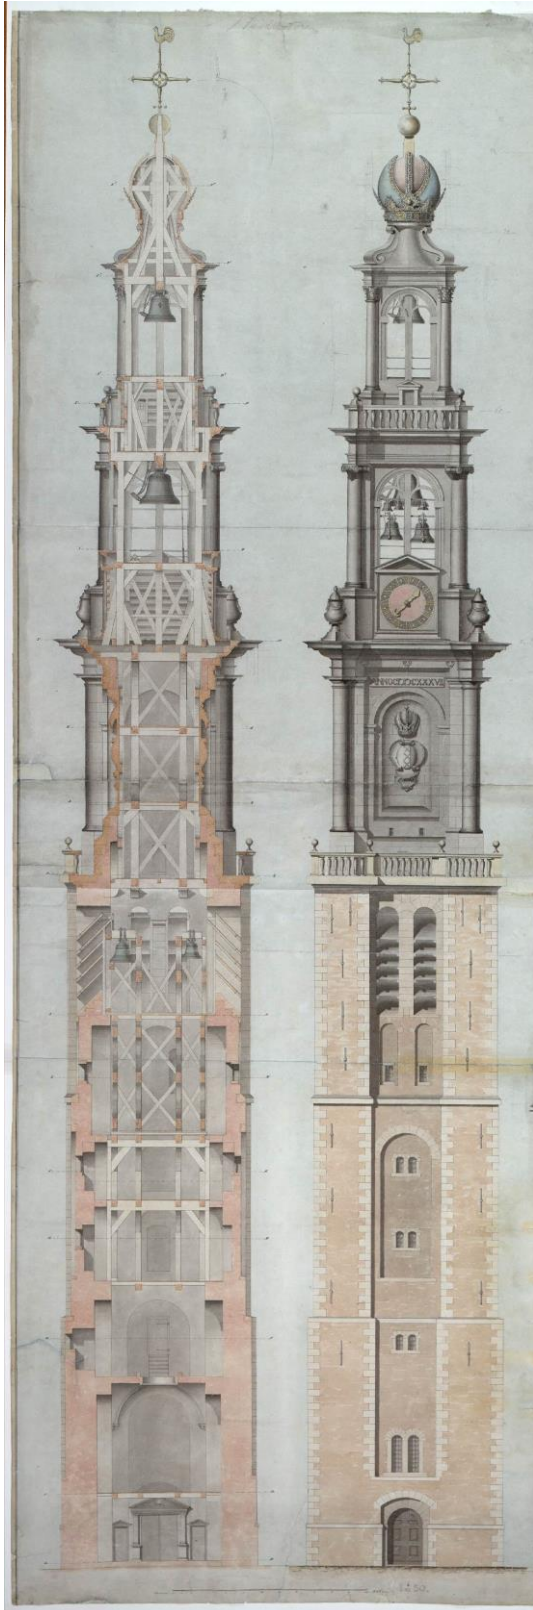
Willem Springer, doorsnede en aanzicht van de Westertoren, 1859 (Stadsarchief Amsterdam, 010056000459) en oorspronkelijk ontwerp, toegeschreven aan Hendrick de Keyser (Architectura Moderna 1631).

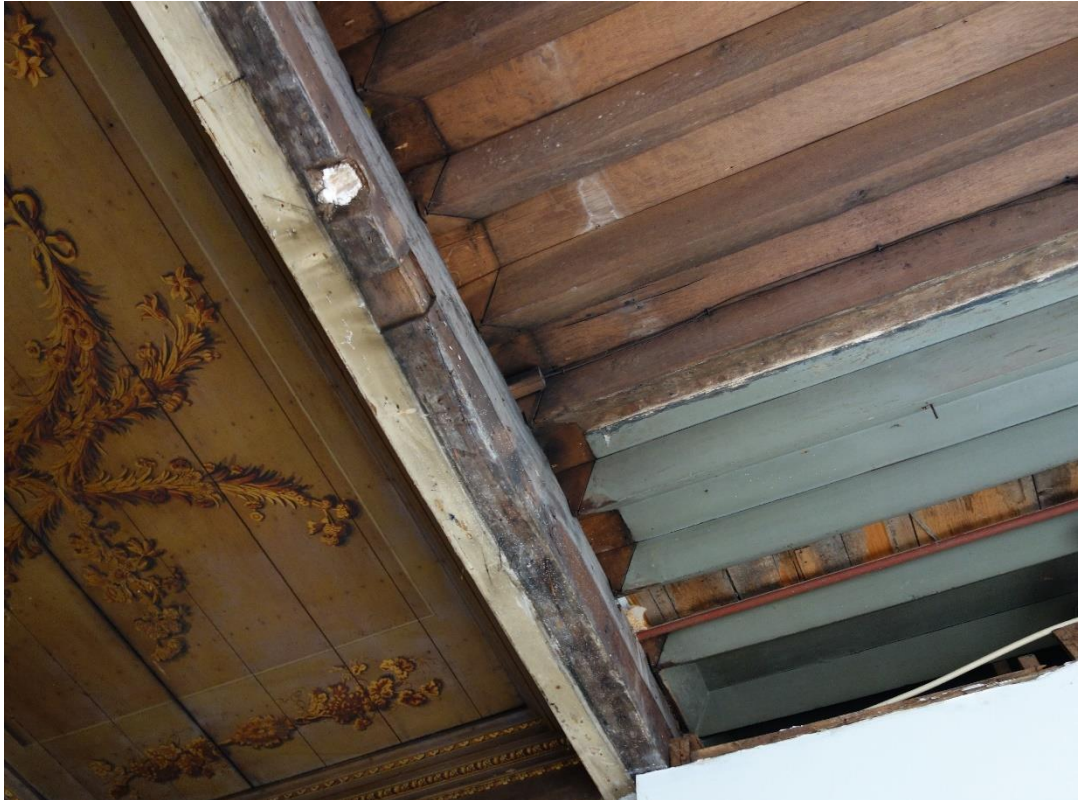
Singel 284, driehoekige kinderbinten in de voorkamer en een deel van het beschilderde plafond in de vroegere achterkamer (foto David Derksen/ Monumenten en Archeologie).

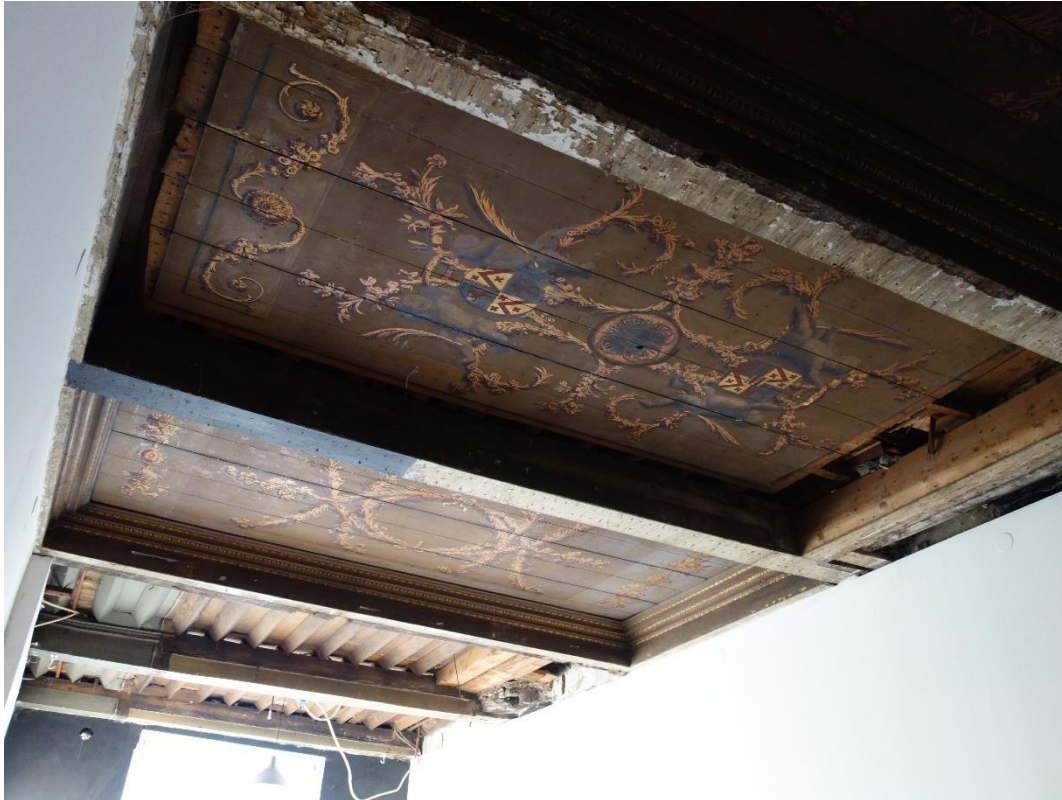
Singel 284, overzicht van de balklaag op de bel-etage (foto David Derksen/ Monumenten en Archeologie).

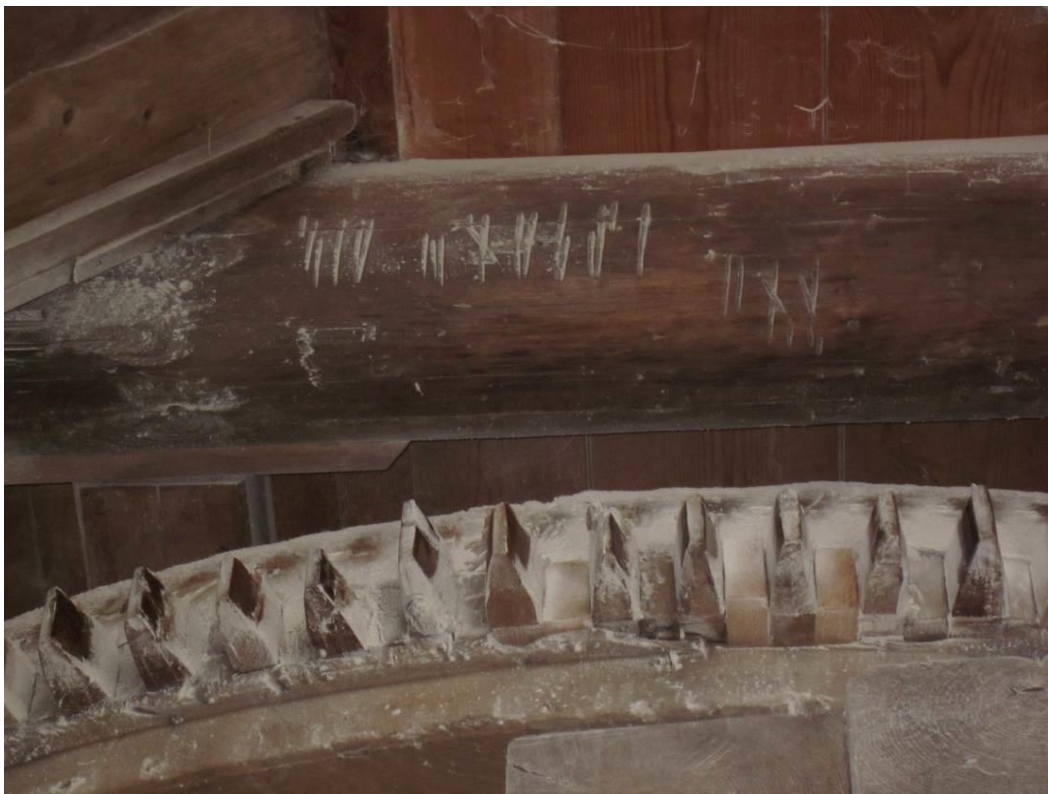
Weesp, Utrechtseweg 11a, Molen De Vriendschap, houthandelsmerken (foto auteur).
