Melhoria do índice de qualidade de duas células de produção de válvulas eletromecânicas

Dissertação de Mestrado

Mestrado Integrado em Engenharia Mecânica

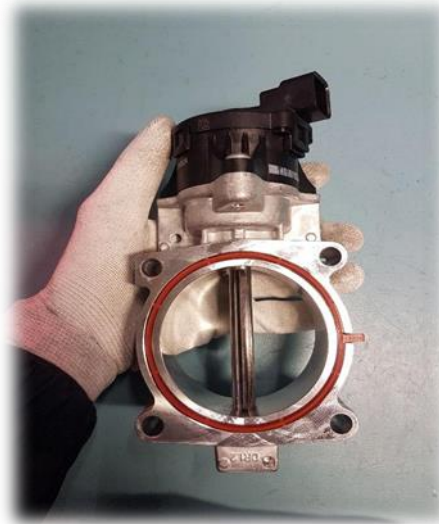
As válvulas produzidas distinguem-se essencialmente pelo tipo de abertura, podendo considerar-se as seguintes: válvulas lineares e válvulas rotativas. Este estudo foca apenas a produção de válvulas rotativas, como a que se encontra representada na Figura 12:

Figura 12 - Exemplo de uma válvula rotativa produzida

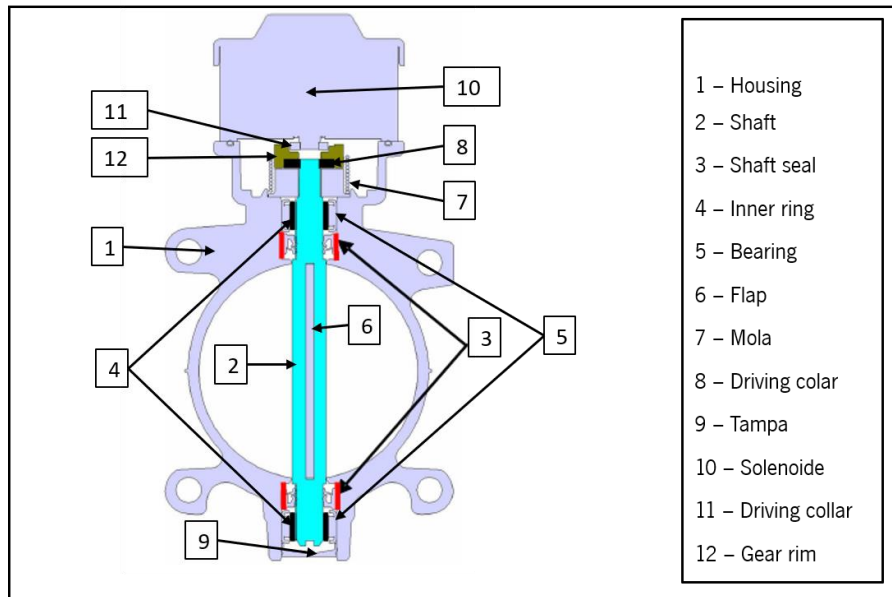
É de notar a complexidade do processo, que será abordado de seguida, e para uma melhor compreensão do mesmo, estão representados na Figura 13 os componentes que constituem uma válvula EGR, podendo variar de aspeto e dimensão de modelo para modelo.

Figura 13 - Esquema de componentes de uma válvula EGR

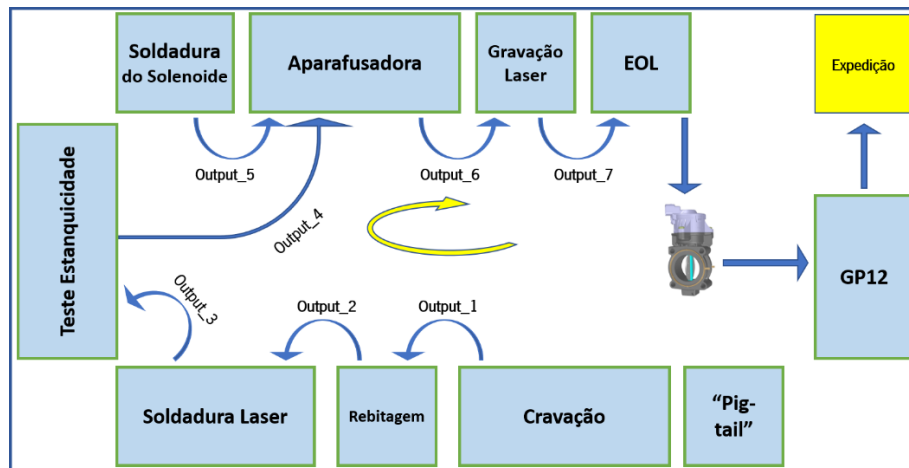
Na Figura 14 observa-se uma vista de cima da célula produtiva L1:

Figura 14 - Layout da linha de produção L1

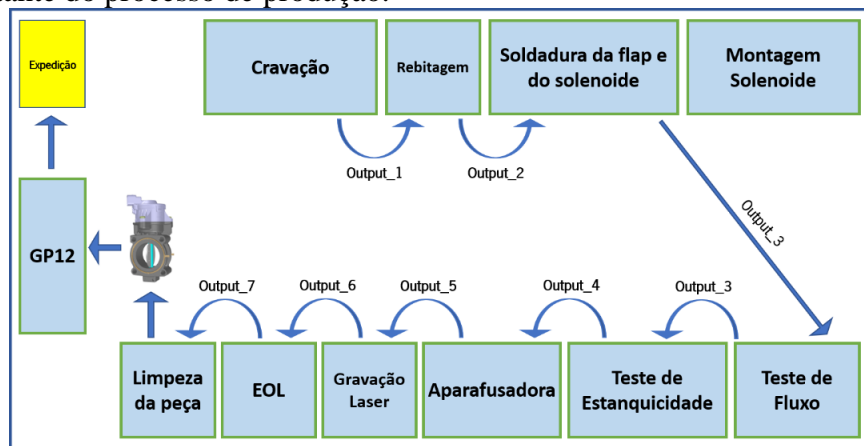
- a primeira diferença encontra-se no terceiro processo da linha, em que as operações de soldadura da *flap* e do solenoide são feitas na mesma máquina em simultâneo, enquanto na linha L1 as operações de soldadura ocorriam em duas máquinas diferentes, nesta são todas na mesma;
- A outra diferença relativamente à linha L1 é a existência de duas máquinas diferentes, a máquina da “Montagem do Solenoide” e a máquina de “Limpeza da peça”. A primeira máquina é apenas utilizada em duas referências específicas de pouco volume de produção. A segunda máquina referida é utilizada para fazer uma limpeza no interior das válvulas para garantir que esta chega ao cliente sem qualquer detrito resultante do processo de produção.

Figura 15 – Layout da linha de produção L2

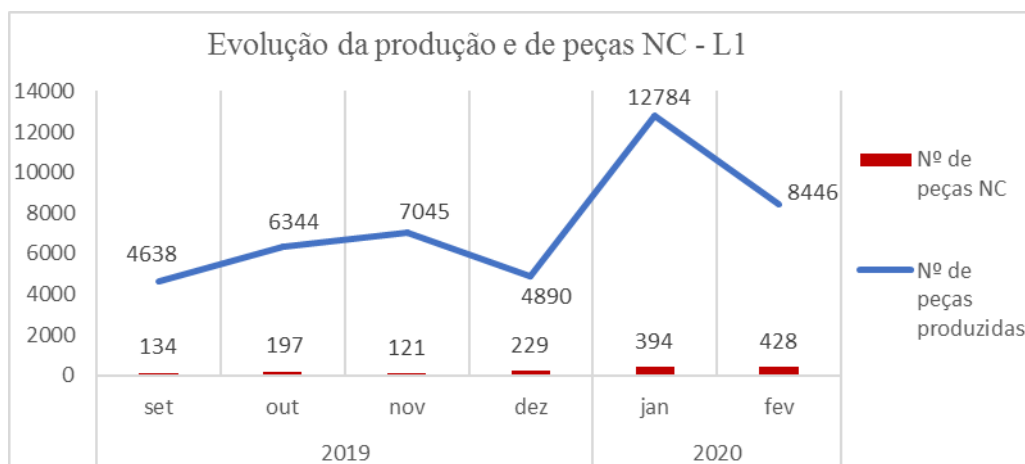
Figura 16 - Evolução do número de peças produzidas e peças NC da linha L1

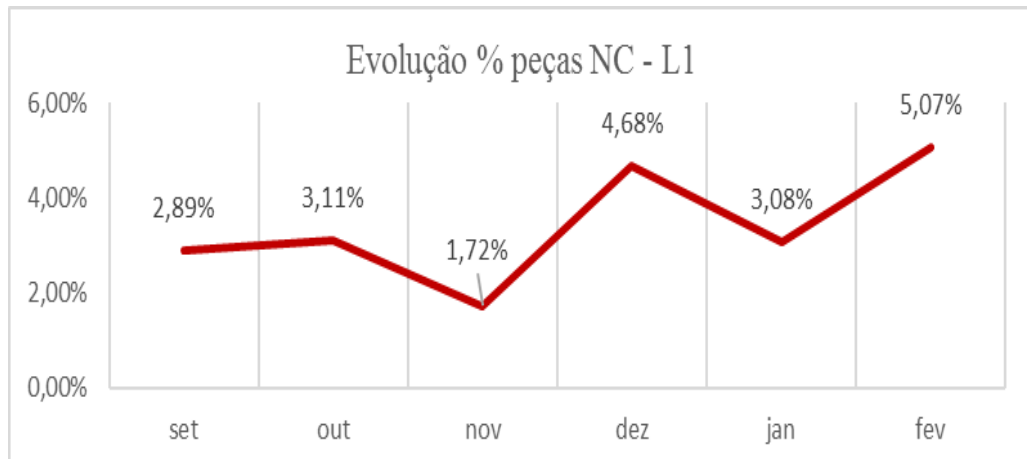
Figura 17 - Evolução da percentagem de peças NC da linha L1

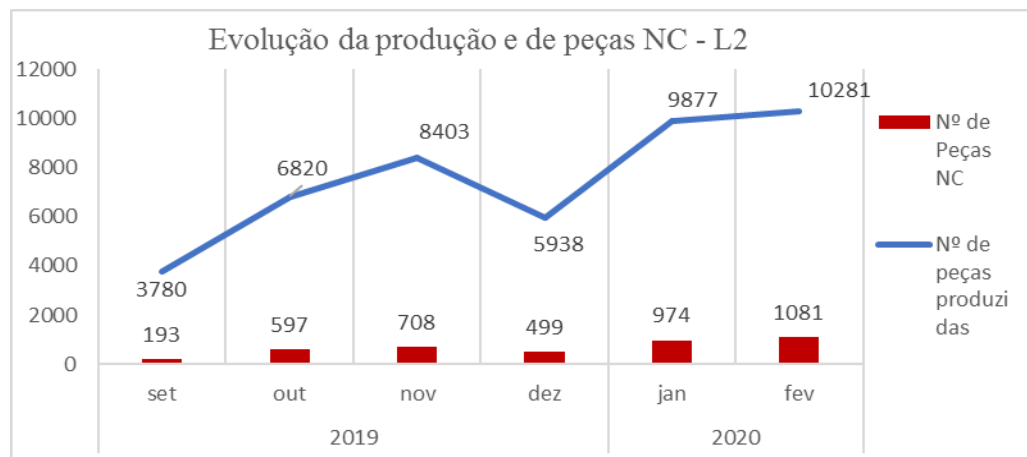
Figura 18 - Evolução do número de peças produzidas e peças NC da linha L2

Como também se pode verificar nos gráficos, o comportamento observado é semelhante ao anterior, mas numa escala ainda mais drástica. Nos 6 meses de análise, a percentagem de peças NC aumentou para o dobro, atingindo os 10,51% de rejeições, o que realça a degradação do processo desta linha.

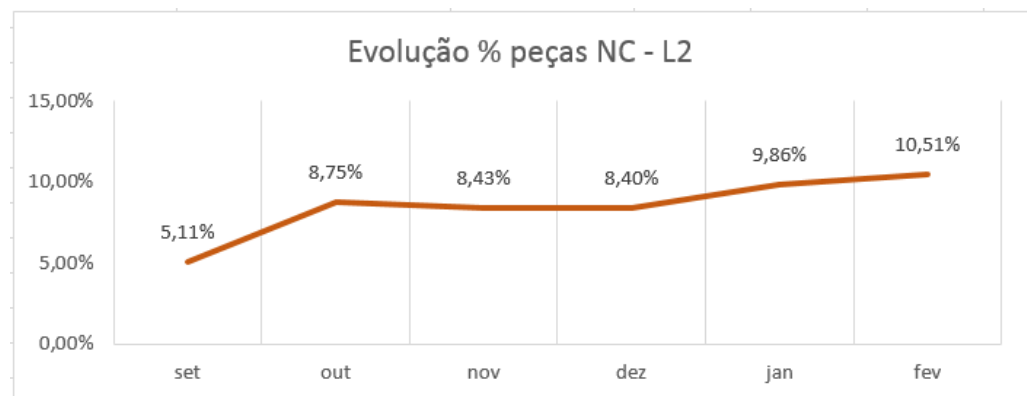
Figura 19 - Evolução da percentagem de peças NC da linha L2

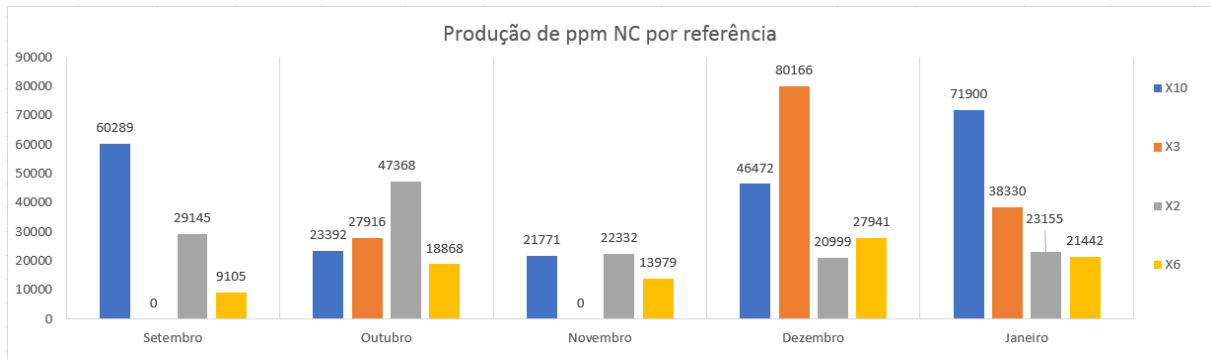
Figura 20- Produção de peças NC (ppm) por referência da linha L1

Pela análise do gráfico consegue-se verificar que não existe uma referência realmente mais crítica que as outras, visto que ao longo do tempo nenhuma se destaca de forma consistente. A título de exemplo podemos observar que no mês de dezembro a referência X3 foi a mais problemática e em janeiro baixou significativamente. Para cada uma das referências representadas, o mês de janeiro foi o mês em que mais se produziu e a quantidade de defeitos por milhão de partes também aumentou, o que dá a indicação que a degradação do processo está relacionada com o tempo ou com o aumento de produção.

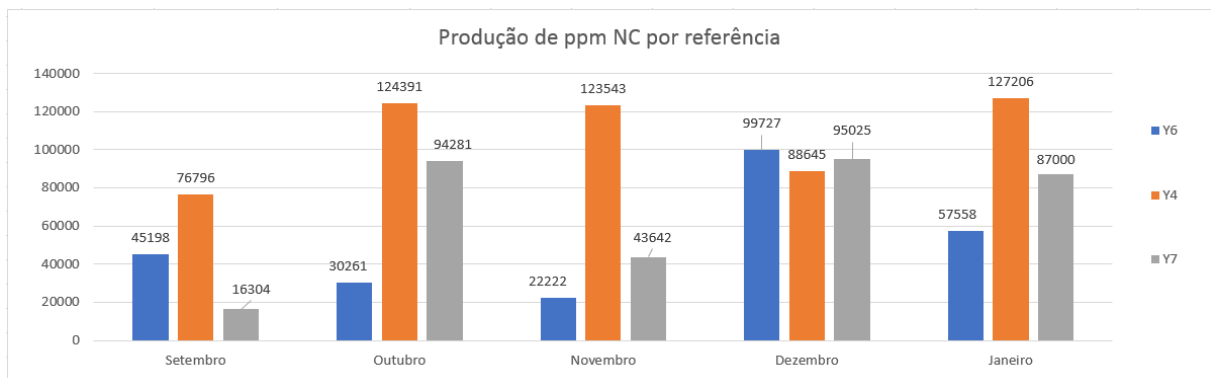
Figura 21 - Produção de peças NC (ppm) por referência da linha L2

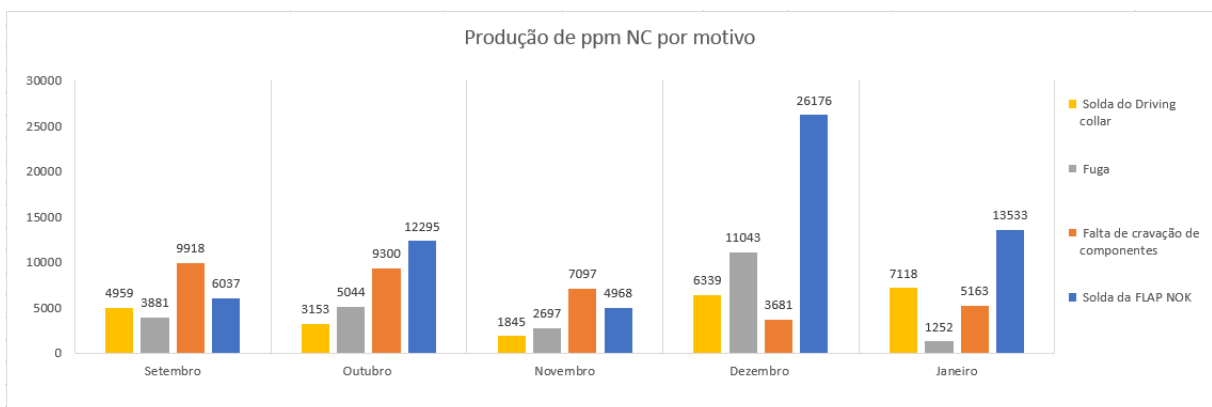
Figura 22 - Evolução da produção de peças NC (ppm) por motivo na linha L1

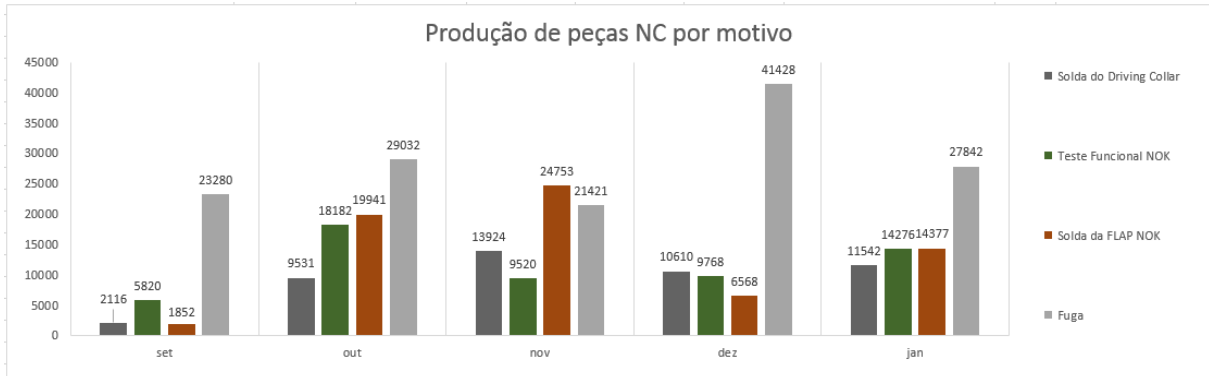
Figura 23 - Evolução da produção de peças NC (ppm) por motivo na linha L2

Como se pode observar, nesta linha o foco dos problemas é diferente da L1. O maior defeito registado é a presença de fugas na realização do teste de estanquicidade. Em quase todos os meses, “fugas” foi o principal motivo de material rejeitado, sendo que representa cerca de 34% dos defeitos obtidos nos últimos meses. Este processo deverá ser, portanto, o foco de estudo para a redução de produção de peças NC.

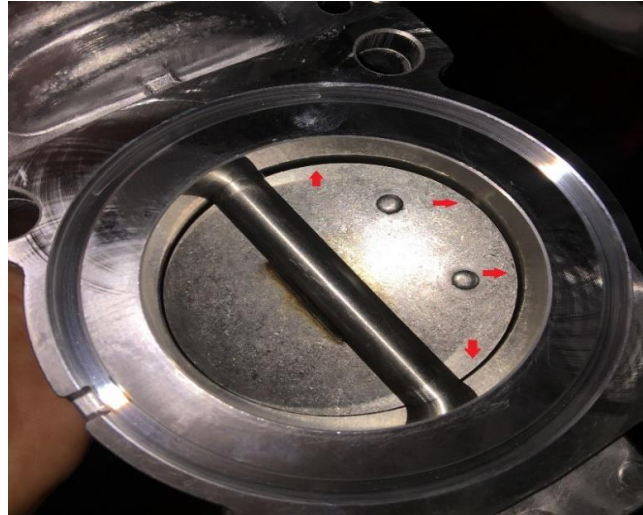
- A *flap* ficar descentrada em relação ao *housing*. Este defeito é bastante comum e não pode acontecer porque depois esta peça não vai passar no teste de estanquicidade;

Figura 24 - Exemplo de uma peça NC por apresentar *flap* descentrada

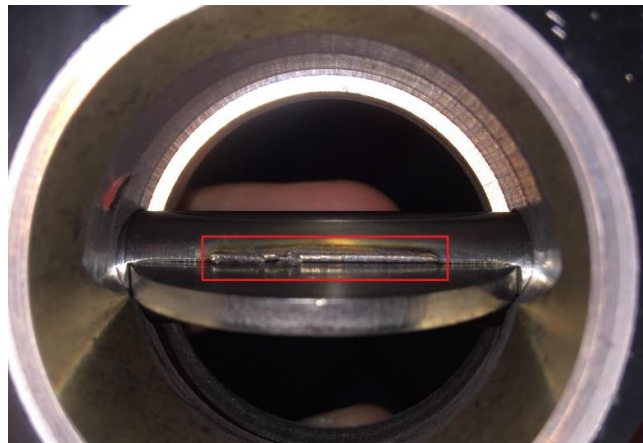
- Má soldadura, isto é, por algum motivo o laser não foi suficientemente potente para soldar o material;

Figura 25 - Exemplo de uma peça NC por má soldadura

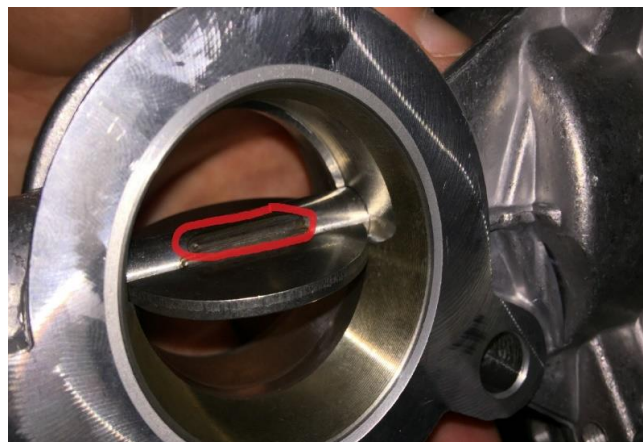
- Solda fora de posição, isto é, soldar só na *flap* ou soldar só no *shaft*;

Figura 26 - Exemplo de uma peça NC por soldadura no local errado

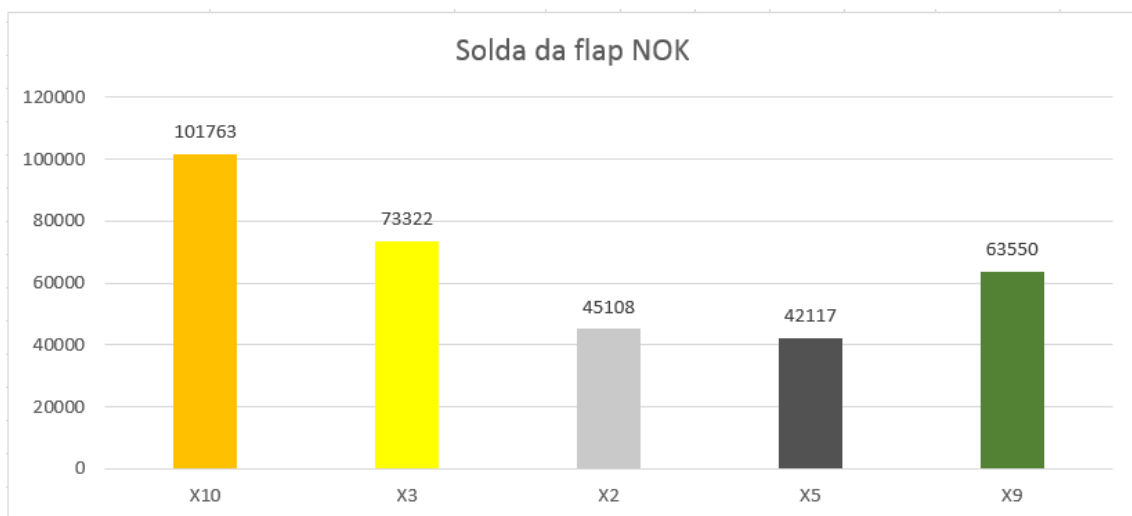
Figura 27 – Produção do processo de soldadura da flap (em ppm)

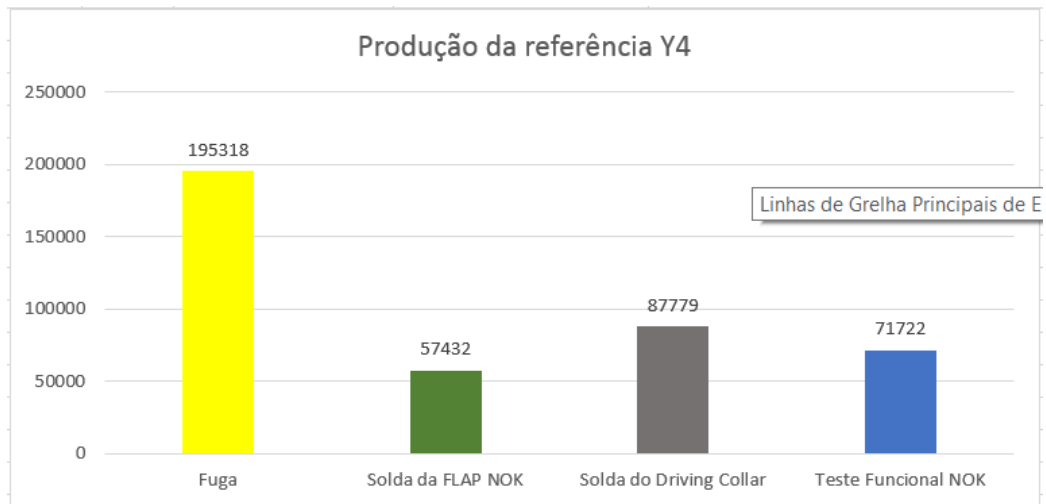
Figura 28 - Produção da referência Y4 (em ppm)

Como se pode observar, na produção desta referência existe um problema que se destaca muito dos outros que é a fuga. Como já tinha sido visto anteriormente, este era o processo mais problemático da linha e por isso, convém ver se este processo é igualmente problemático em todas as referências ou se é apenas uma relação direta do teste de estanquicidade com a referência Y4.

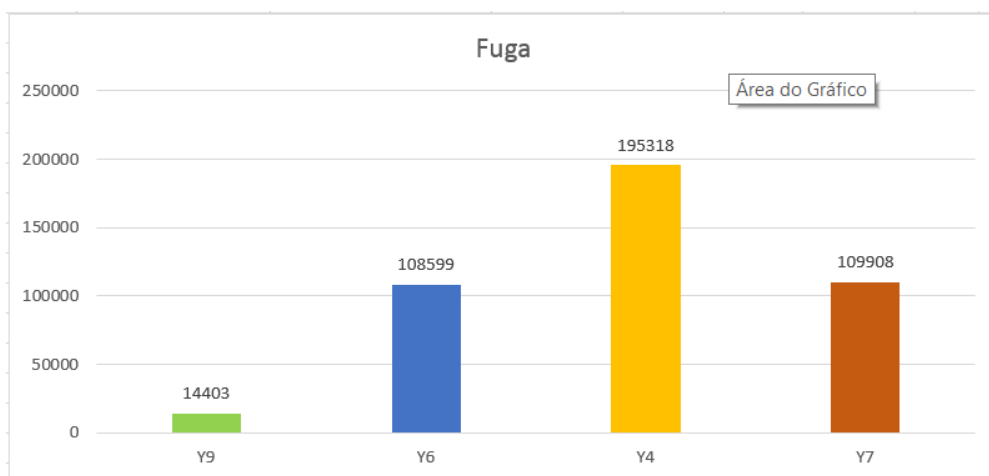
Figura 29 - Produção do teste de estanquicidade por referência (em ppm)

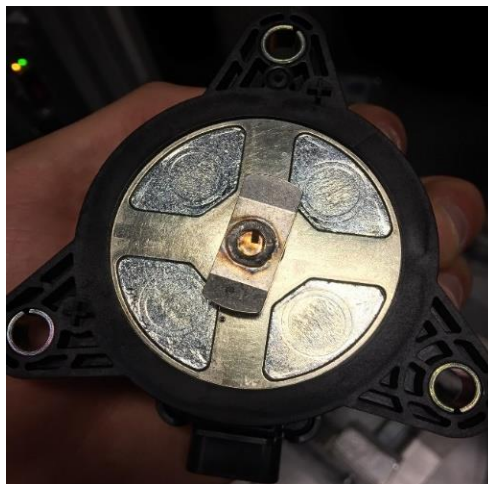
Figura 30 - Resultado do processo de soldadura do *driving collar* ao solenoide

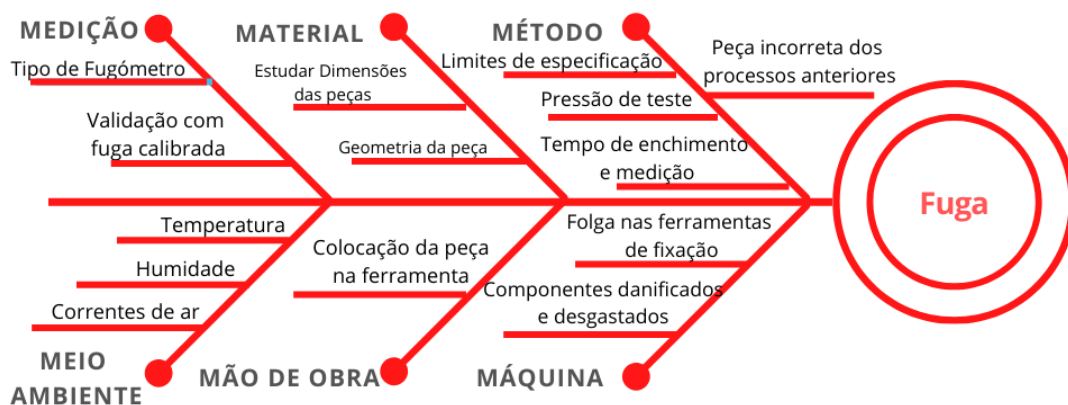
Figura 31 - Diagrama de Ishikawa do teste de estanquicidade

Depois de organizadas as possíveis causas de ocorrência de fuga, foram-se implementando algumas ações para confirmar a influência destas na variabilidade do processo.

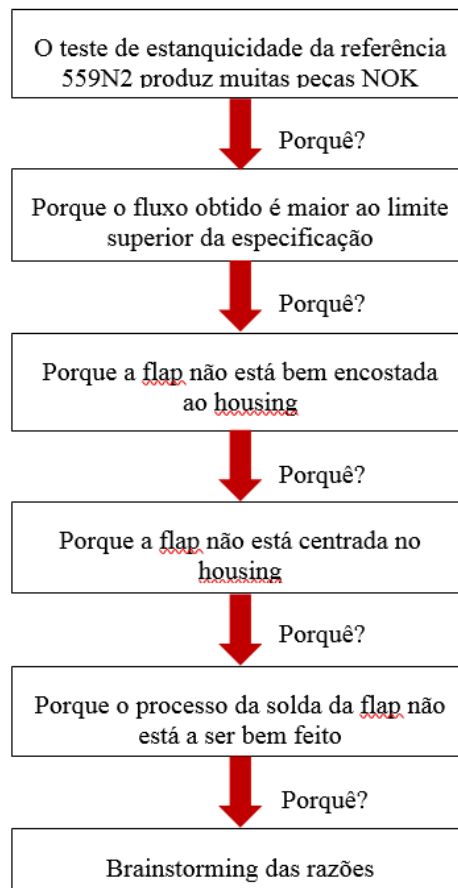
A partir desta metodologia, facilmente se percebeu que a estratégia adotada não tinha sido eficaz, uma vez que apesar do problema ser detetado no teste de estanquicidade, a peça já pode vir com defeito do processo anterior. Assim sendo, centrou-se a atenção no processo de soldadura da *flap* para verificar se o mesmo funcionaria de forma eficiente. Se não fosse esse o caso, a equipa continuava a estudar as causas definidas e procurar mais algumas que não tivessem sido mencionadas no *brainstorming* de forma a conseguir reduzir a produção de peças que reprovam no teste de fuga. Se o processo de soldadura da *flap* não for eficaz, deve-se então definir ações para o corrigir, e assim perceber a sua influência no teste de estanquicidade.

Figura 32 - Método dos 5 Porquês

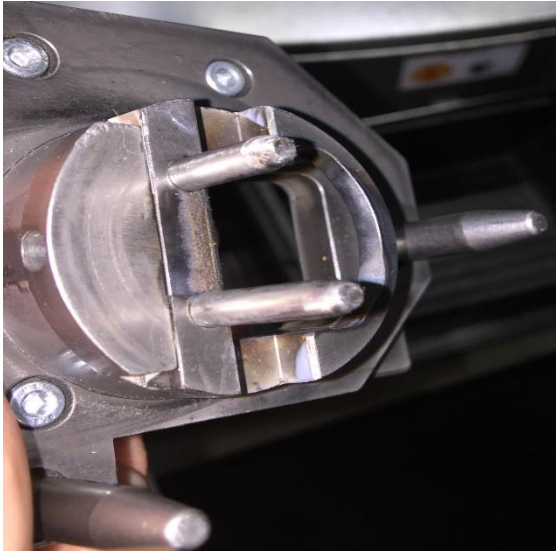
Como a referência Y4 é uma das referências mais produzidas na linha, é normal que esta ferramenta esteja mais sujeita a uma elevada pressão e temperatura, provocando um elevado desgaste e corrosão dos pinos que a compõe. Esse desgaste é visível nas Figuras 33 e 34.

Figura 34 - Fotografia dos pinos desgastados e corroídos

Aquando disto, também se observou os pinos desgastados e corroídos, como se verifica na Figura 33, e procedeu-se ao pedido de compra de pinos novos. Perante esta situação, a manutenção preventiva deve ser reavaliada de modo a que estes componentes sejam substituídos atempadamente.

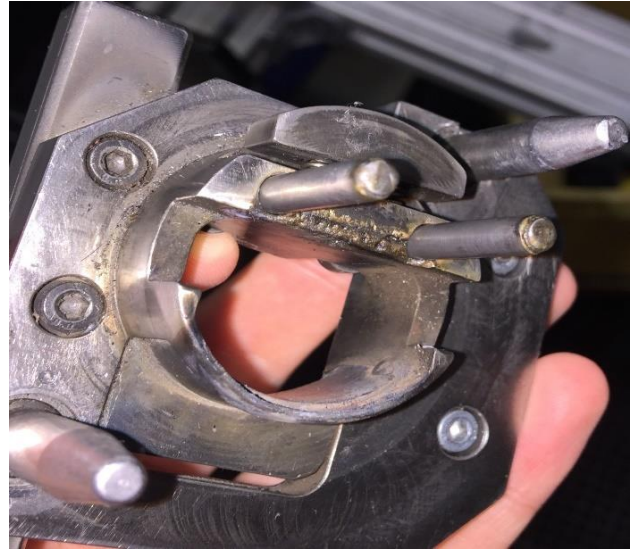
É ainda fundamental que os pinos que encostam na *flap* estejam a fazer pressão sobre esta contra o *housing* porque é isso que vai definir o posicionamento da *flap*, possibilitando o encosto desta no *housing*. Quando isto não acontece, resulta numa peça com a *flap* ligeiramente descentrada e este problema pode não ser detetado quando analisada a peça visualmente, mas acaba por resultar em fuga no teste de estanquicidade.

Figura 33 – Fotografia da ferramenta de fixação danificada

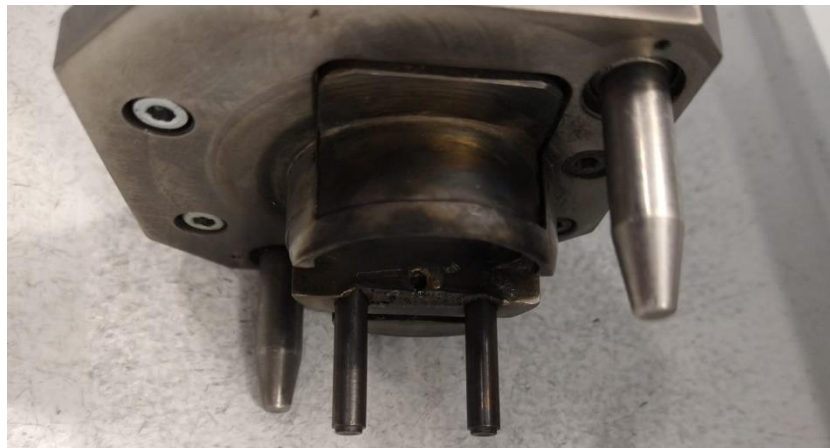
Depois de recebidos os pinos, procedeu-se à substituição dos antigos pelos novos, obtendo-se a ferramenta representada na Figura 35:

Figura 35 - Fotografia da ferramenta de fixação com pinos novos

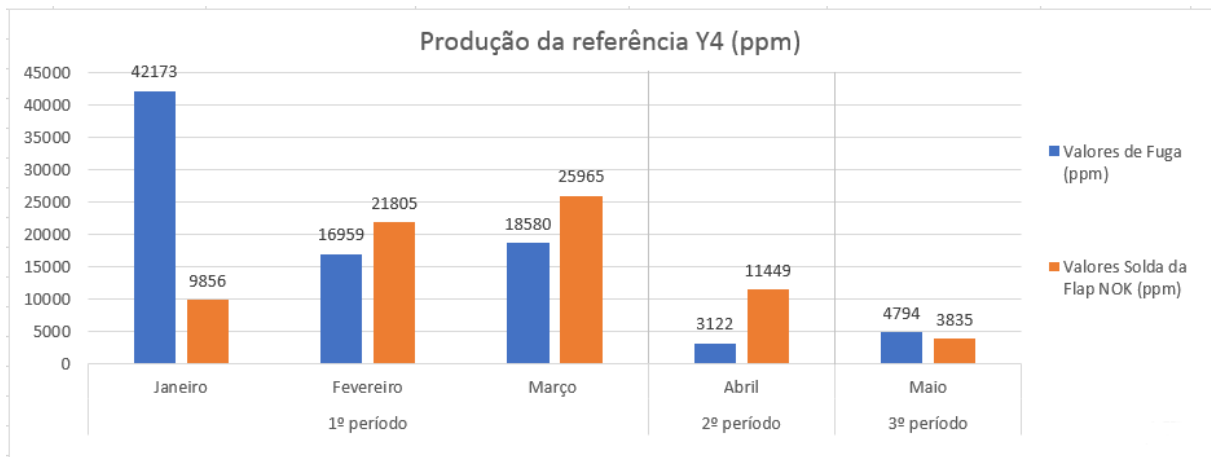
De forma a obter uma ideia mais clara da evolução das rejeições ao longo do tempo, encontram-se representados na Figura 36, a evolução da obtenção de peças NC, em ppm, durante três períodos divididos pelas melhorias implementadas. Um primeiro período, composto pelos três primeiros meses do ano, onde se verificam as rejeições obtidas em ppm, antes da implementação das melhorias. De seguida, o segundo período onde estão representados os valores da produção após a primeira melhoria e por fim o terceiro período, que representa a produção depois de apertada a ferramenta e trocados os pinos.

Figura 36 - Evolução da produção da referência Y4 (em ppm)

Após a análise da tabela e do gráfico, é fácil perceber que houve uma melhoria significativa na produção da referência mais problemática da linha. Após a primeira ação de melhoria, obteve-se uma redução significativa na produção de peças que chumbavam no teste de estanquicidade de uma média de 25600 ppm (obtida nos três primeiros meses) para 3122 ppm em abril, o que veio comprovar o estudo feito pela equipa de que as peças apresentavam fuga pela falta de centragem da *flap* em relação ao *housing*.

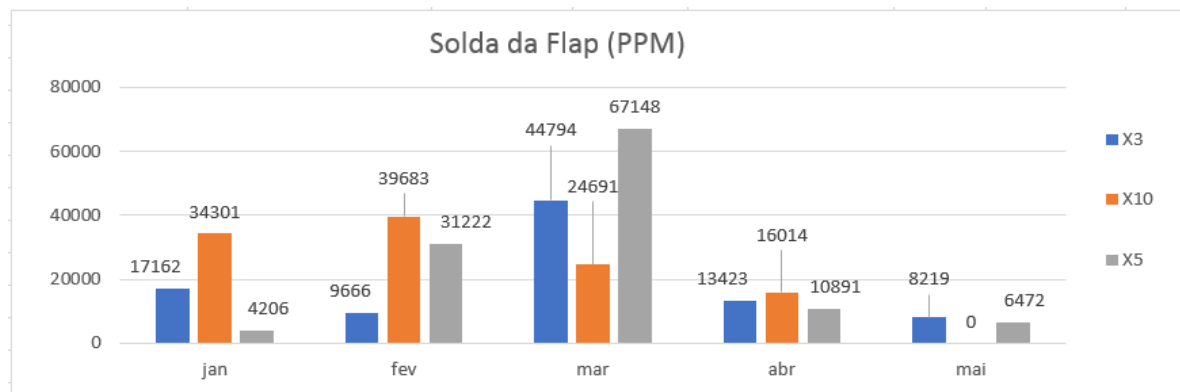
Na Figura 37, pode-se observar a evolução da produção, em ppm, das três referências nas quais se implementaram as propostas de melhorias e o impacto que estas tiveram na linha. Na tabela 7 encontram-se os mesmos valores de produção tabelados, associados ao impacto financeiro que destes advêm:

Figura 37 - Evolução do processo de soldadura da flap de três referências

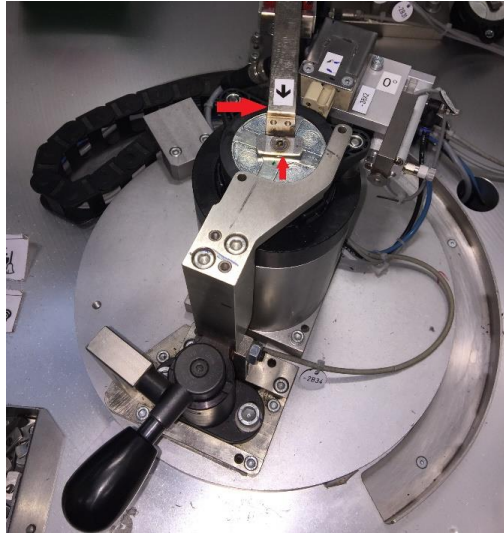
Na linha L1, o processo de soldadura do *driving collar* ao solenoide é bastante mais eficaz uma vez que esta máquina apresenta um sistema mais preciso, como vai ser explicado, levando a um número de peças rejeitadas mais reduzido quando comparada com a outra linha. Nesta máquina coloca-se o solenoide e o *driving collar* por cima dele. Posteriormente, a mesa roda segundo os parâmetros definidos para a referência a produzir e durante o processo, um pequeno braço estica, bate na superfície lateral do *driving collar* e segura-o para que este seja soldado na posição correta, tal como representado na Figura 38:

Figura 38 - Fotografia da máquina de soldadura do driving collar ao solenoide

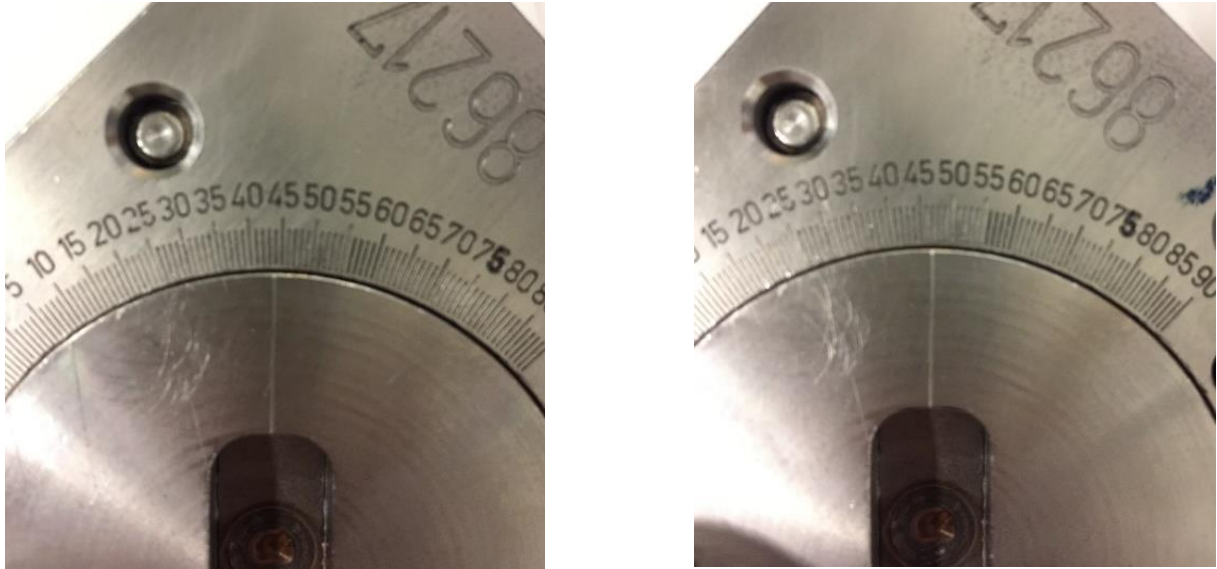
Na Figura 39, encontra-se representado o medidor de ângulos a obter valores algo diferentes, devido à folga inerente, para a mesma peça. Na primeira medição está marcado 44° e na segunda, a mesma peça está marcada com 47°.

Figura 39 - Fotografias dos valores obtidos no medidor de ângulo da mesma peça

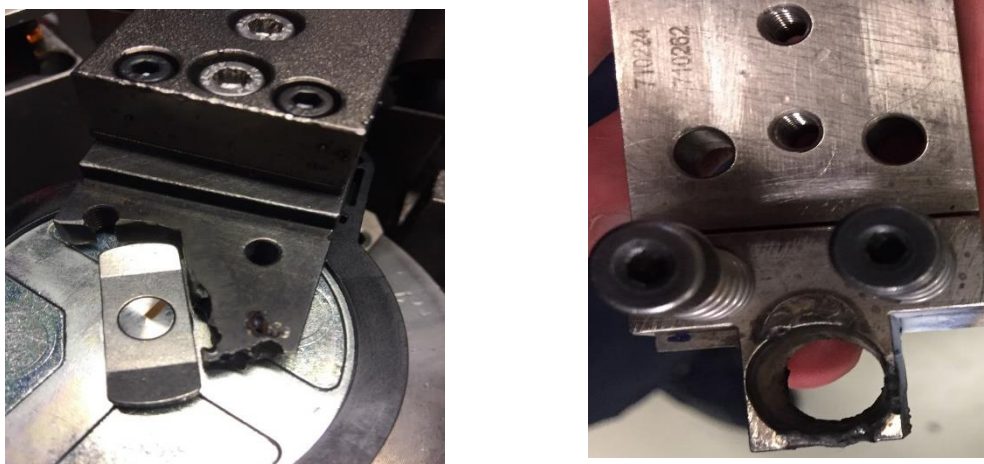
O sistema atual apresenta dois pontos de ajuste, o que torna o processo mais suscetível à falha pelo aparecimento de mais folgas numa máquina que deve operar com uma precisão máxima. Como já foi referido, cada referência apresenta um ângulo diferente especificado pelo cliente e neste sistema, este ângulo é definido pelas ferramentas do *driving collar*. Como se pode verificar na Figura 40, as ferramentas responsáveis pela produção dentro das especificações encontram-se bastantes desgastadas:

Figura 40 - Fotografias das ferramentas danificadas

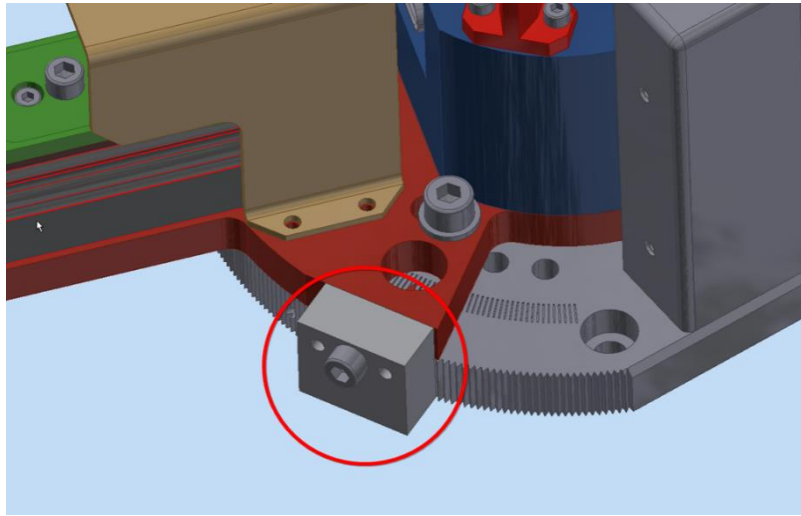
Este esquema é apenas ilustrativo da ideia, sendo que o sistema final deverá ser devidamente desenvolvido e dimensionado.

Figura 41 - Fotografia do novo sistema de soldadura do driving collar ao solenoide

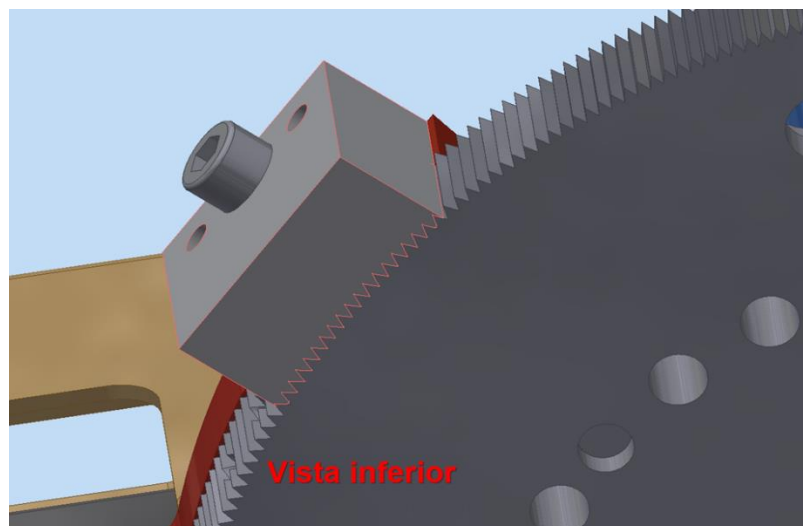
Figura 42 - Fotografia da vista inferior do processo de soldadura do driving collar ao solenoide

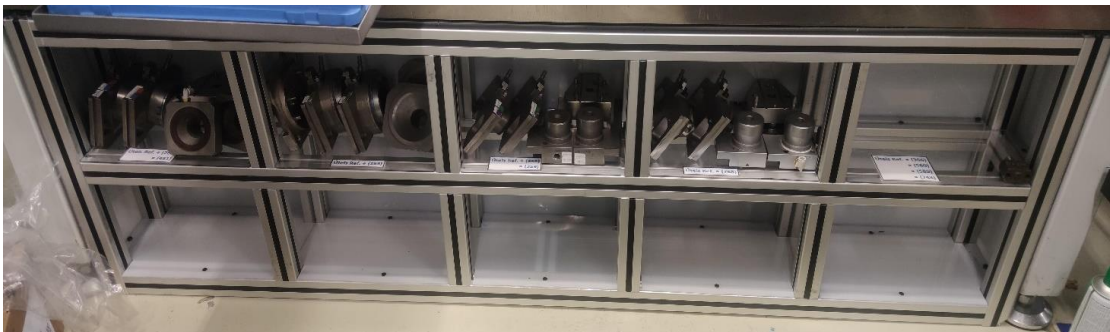
Figura 45 - Fotografia da estante construída por baixo da máquina de estanquicidade

Comparando as fotografias das ferramentas guardadas anteriormente, com as fotografias apresentadas aqui, consegue-se observar uma diferença clara. A construção desta estante debaixo da máquina de fuga permite guardar todas as ferramentas necessárias para o teste de estanquicidade, de forma organizada e devidamente identificadas. Depois de construída esta estante e do feedback positivo recebido por parte dos colaboradores, foi construída uma nova estante debaixo da máquina da solda com o mesmo propósito da primeira.

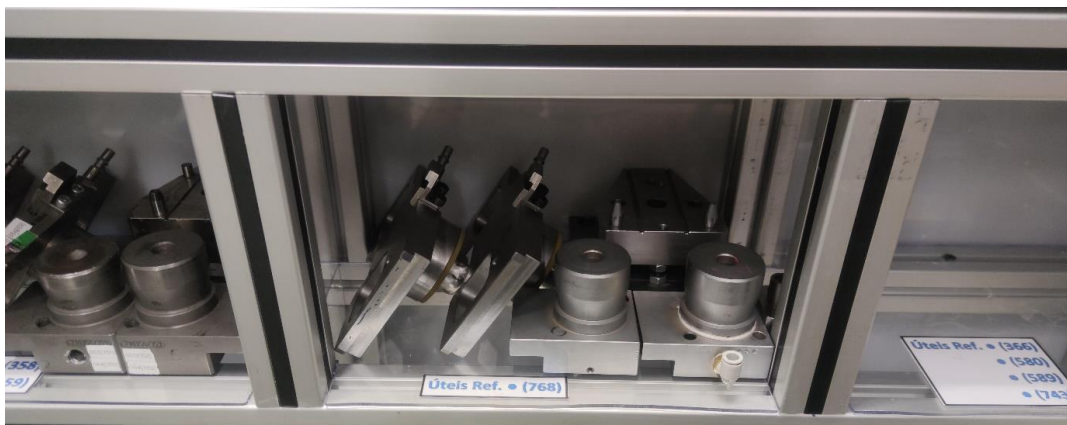
Figura 46 - Fotografia das ferramentas do teste de estanquicidade devidamente organizadas e identificadas

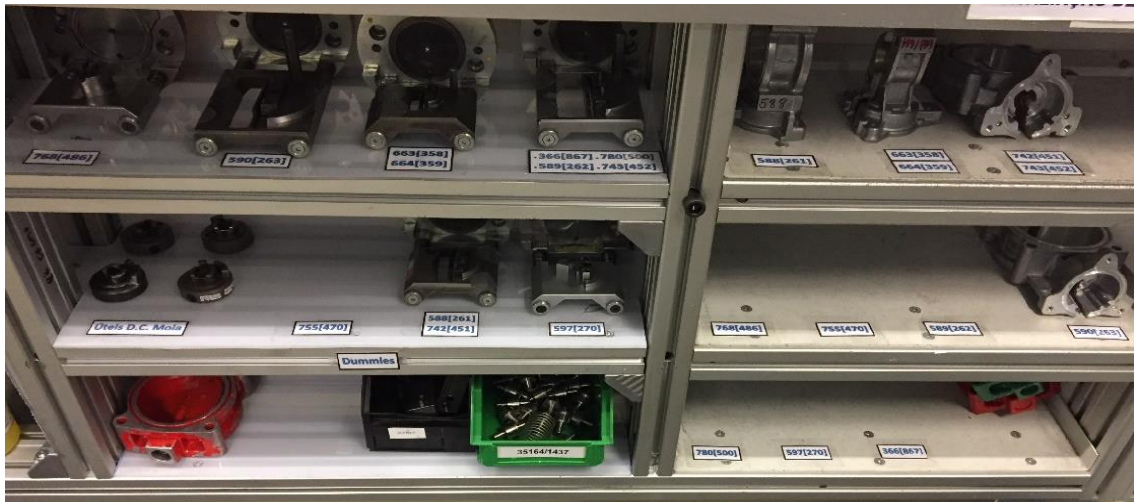
Figura 47 - Fotografia das ferramentas de soldadura da *flap* devidamente organizadas e identificadas

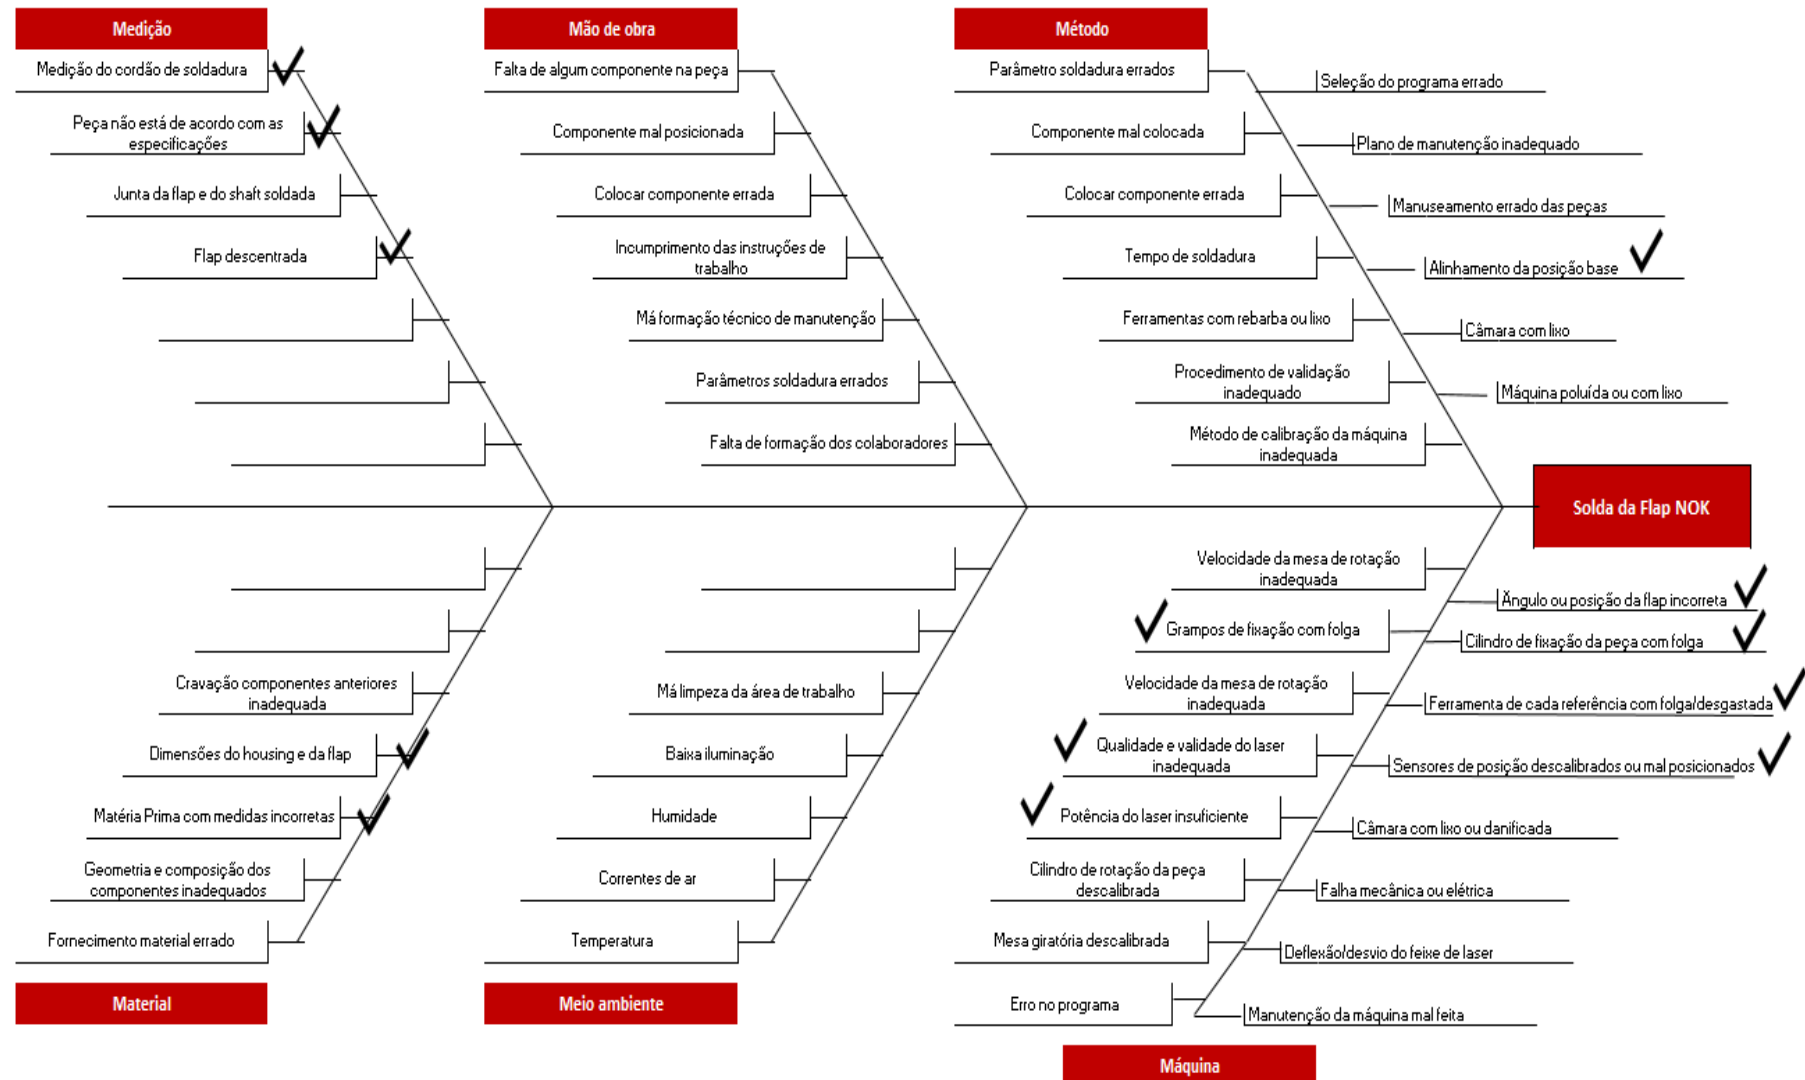
ANEXO H: Diagrama de Ishikawa do processo de solda da *flap*
