# Zijn veiligere wegen ook betere wegen?

ir. W. Mensonides  
*Universiteit Twente en Saxion*

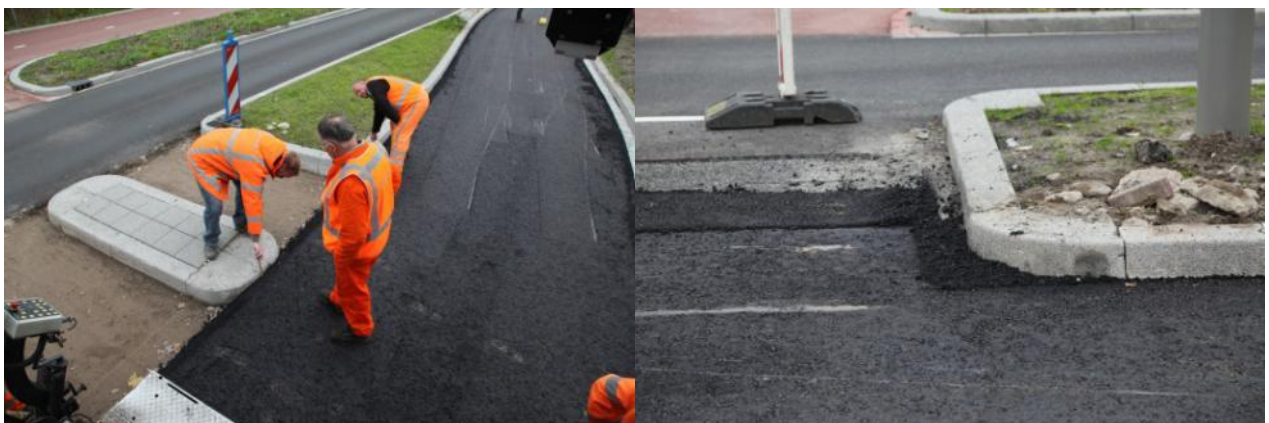
**Figuur 1 en 2:** Handwerk bij een vluchtheuvel

De uitvoering van vluchtheuvels en rijbaanscheidingen brengen enkele potentiële problemen met zich mee. Vaak hebben de vluchtheuvels afgeronde hoeken en smalle doorsteken. Deze zaken zijn vaak niet met de asfaltspreimachine te maken (zie afbeelding 1 & 2). Hier is handwerk noodzakelijk. Verder zal het asfaltspreiden mogelijk in verschillende fases moeten waardoor er (langs)naden ontstaan. Ook kunnen niet alle walsen overal even goed bij. Daardoor zijn alternatieve walspatronen noodzakelijk.

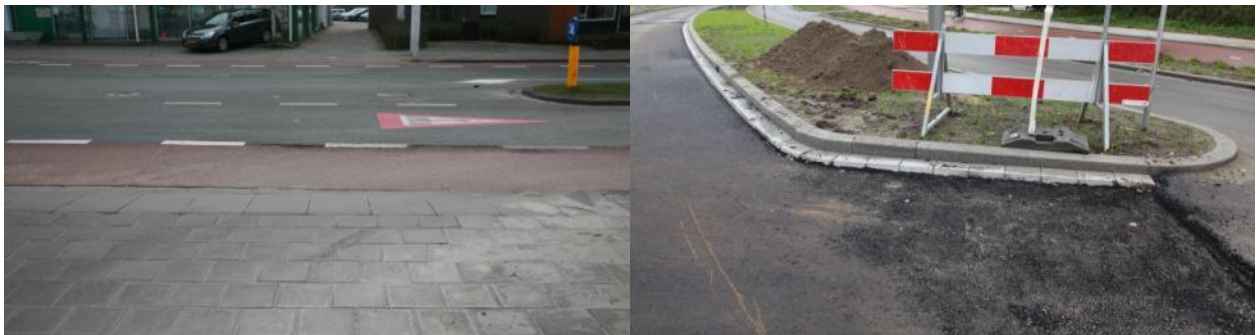
**Figuur 3 en 4:** Langsnaden tussen verschillende kleuren asfalt met de eerste schade daaraan (links). In de rechter figuur is duidelijk ontmenging te zien bij de aanleg van een doorsteek.

Brock (1999) geeft aan dat langsnaden en ontmenging de twee meest voorkomende oorzaken van voortijdige schade in asfaltverhardingen zijn. Wanneer asfalt niet met de spreimachine maar met de hand wordt verwerkt ligt het voor de hand dat er eerder ontmenging optreedt. Brock (2003) geeft aan dat ontmenging een potentieel probleem is in ieder deel van het proces, van mengselproductie tot en met het spreiden. Iedere keer als het asfalt getransporteerd wordt, dus ook vanuit de asfalttruck naar de verharding, zonder dat de juiste methode wordt gebruikt kunnen er ontmengingsverschijnselen optreden. De bijzondere wegconstructies die eerder genoemd zijn lijken dus gevoeliger voor ontmengingsverschijnselen.

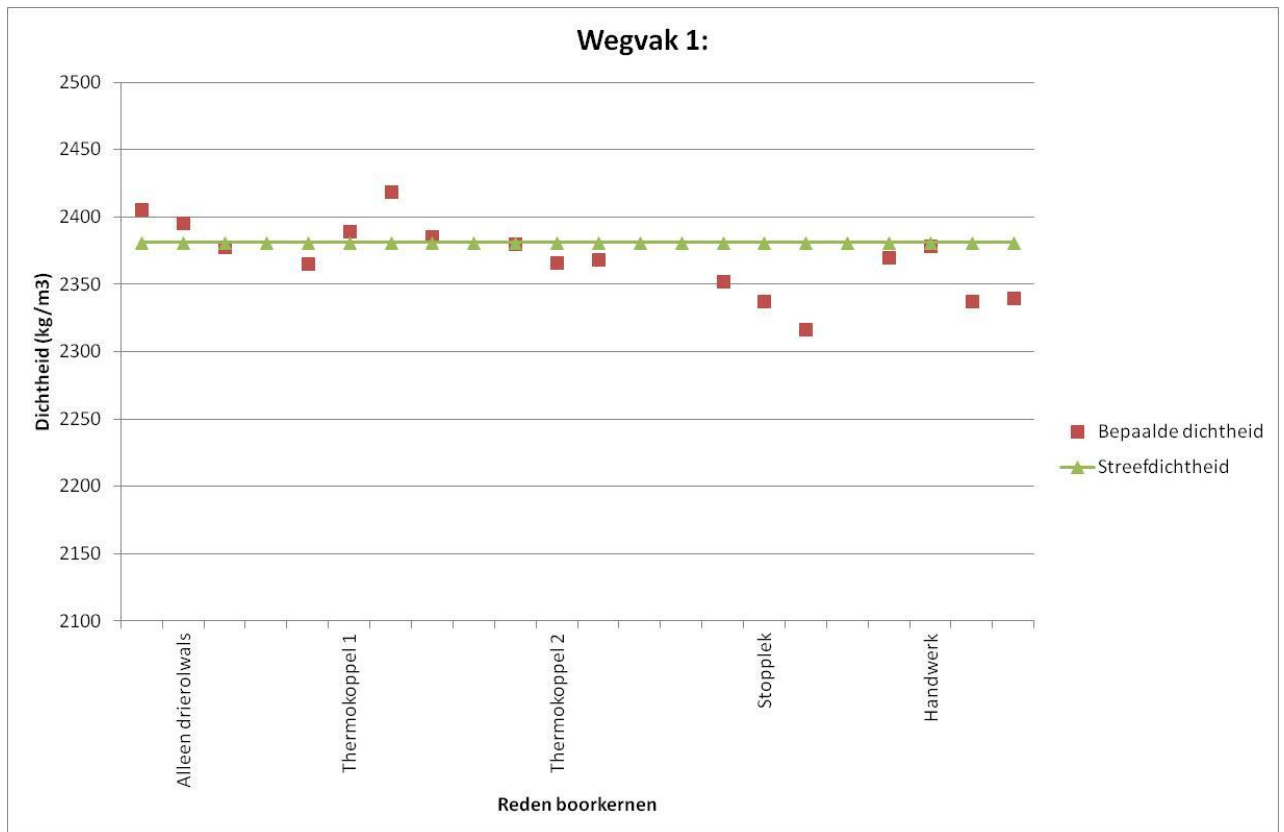
**Figuur 5:** Dichtheid van de verschillende kernen (wegvak 1)

In wegvak 1 zijn 17 kernen geboord (zie figuur 5). De eerste drie kernen komen uit een stuk waar alleen verdicht is met de drierolwals. De volgende 7 kernen (genomen op twee locaties) komen uit een rechtstand waar recht-toe-recht-aan geasfalteerd kon worden. De resultaten gaven geen problemen aan met betrekking tot de dichtheid; de dichtheid ligt dichtbij de streefdichtheid. De volgende drie kernen zijn genomen bij een stopplaats van de asfaltspreimachine. De machine heeft hier een langere periode stil gestaan (>15 minuten). De streefdichtheid is hier niet gehaald. De laatste vier kernen zijn geboord op een locatie waar het asfalt met de hand is gespreid. De dichtheid ligt niet ver van de streefdichtheid, maar ze zijn allemaal lager dan de streefdichtheid.

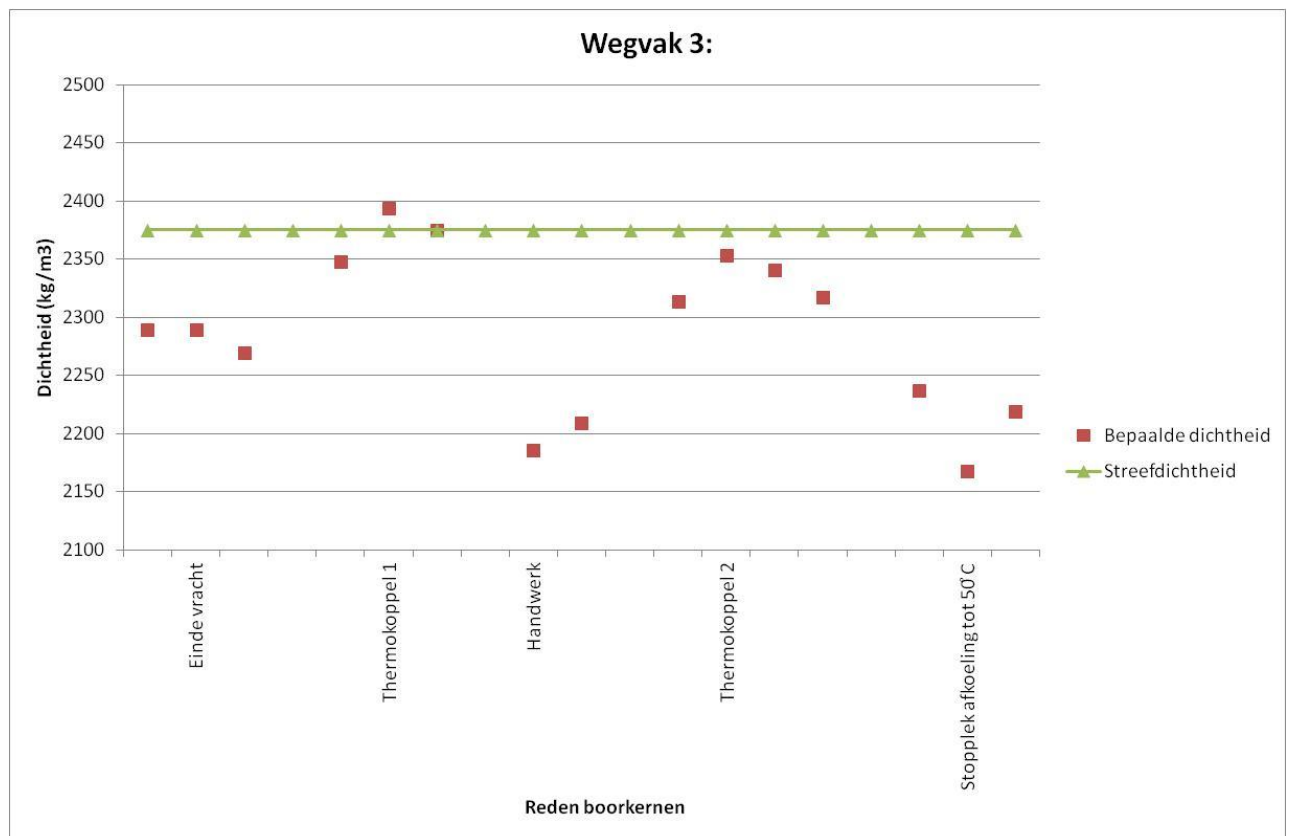
Figuur 7: Dichtheid van de verschillende kernen (wegvak 3)

In wegvak 3 zijn de resultaten redelijk vergelijkbaar met de andere twee wegvakken. Bij rechtstanden wordt de streefdichtheid redelijk goed gehaald. Echter bij een stopplaats en bij handwerk wordt de streefdichtheid bij lange na niet gehaald.
