Contaminación Atmosférica e Hídrica en Argentina

Tomo VI

ACTUALIZACIÓN DE LA EVALUACIÓN Y ANÁLISIS DE LA EFECTIVIDAD PARA MITIGAR LA CONTAMINACIÓN SONORA DEL PARQUE O’HIGGINS DE LA CIUDAD DE MENDOZA-ARGENTINA

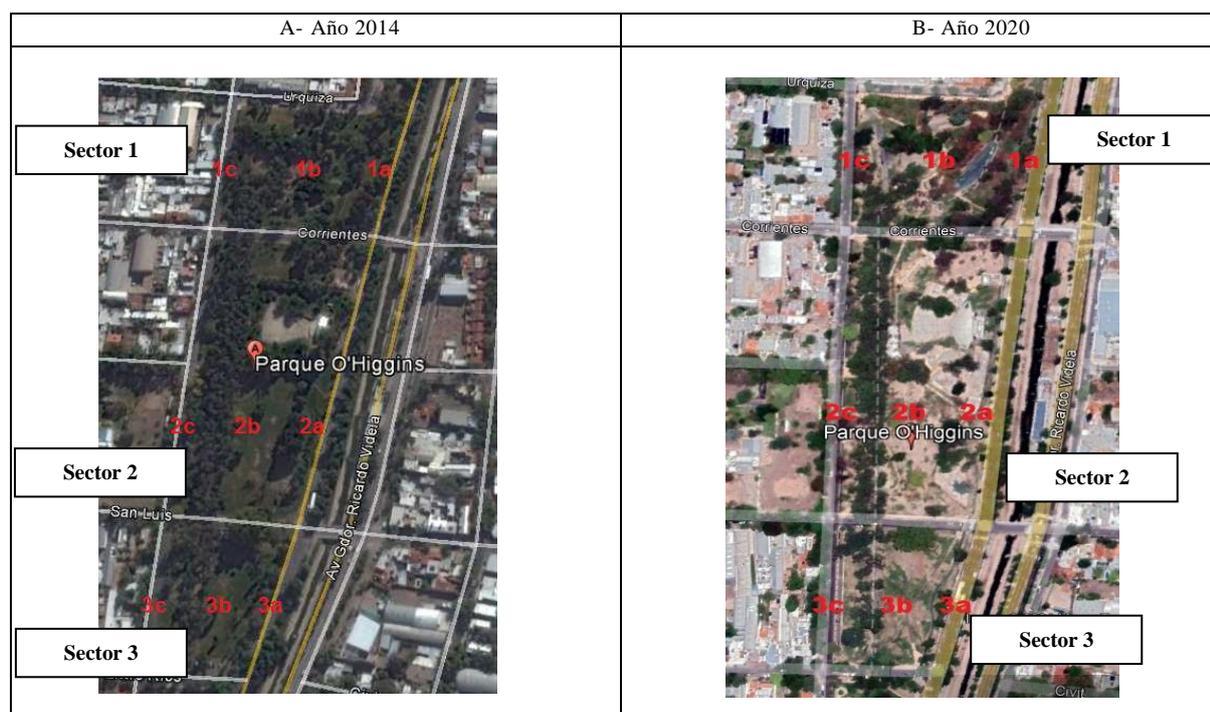
Figura 2. Vista del área de estudio del Parque O'Higgins: A-2014; B-2020. Fuente: Google Earth y archivo del autor 2014 y 2020

niveles de presión sonora en cuatro períodos del día y tres sectores del parque mediante registros estacionales durante verano e invierno (campañas 2014 y 2020). Para cada sector (1, 2, 3) se tomaron tres puntos de medición georreferenciados: a) en la cercanía de la fuente de ruido, b) centro del sector, y c) en la cercanía del receptor (Fig. 2).

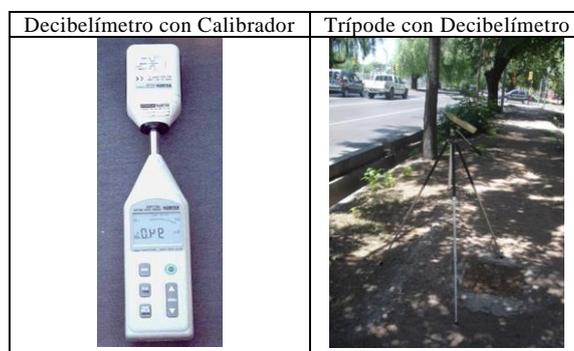
Figura 3. Equipos de medición sonora.

El equipamiento utilizado constó de: sistema de posicionamiento global (GPS) marca Garmin modelo Legend Etrex, medidor de nivel sonoro portátil marca Extech Instruments modelo 407762 CLASE II, calibrador acústico marca Extech Instruments modelo 407769 según norma IEC942 tipo 2, termómetro digital marca Brymen modelo BM815,

anemómetro marca Lutron modelo LM-8000, pantalla antiviento (para proteger el micrófono de velocidades en el rango de 3 a 5 m/s y evitar un aumento ficticio de los niveles medidos), y trípode Benro modelo T800EX (Fig. 3).

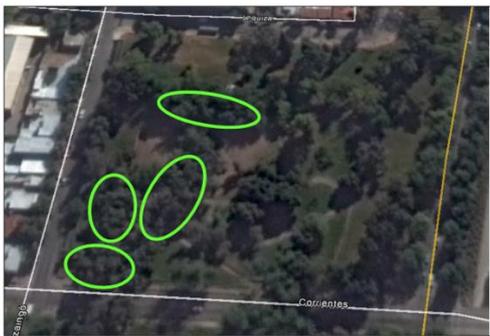
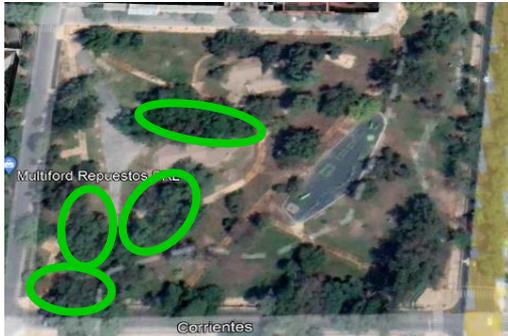
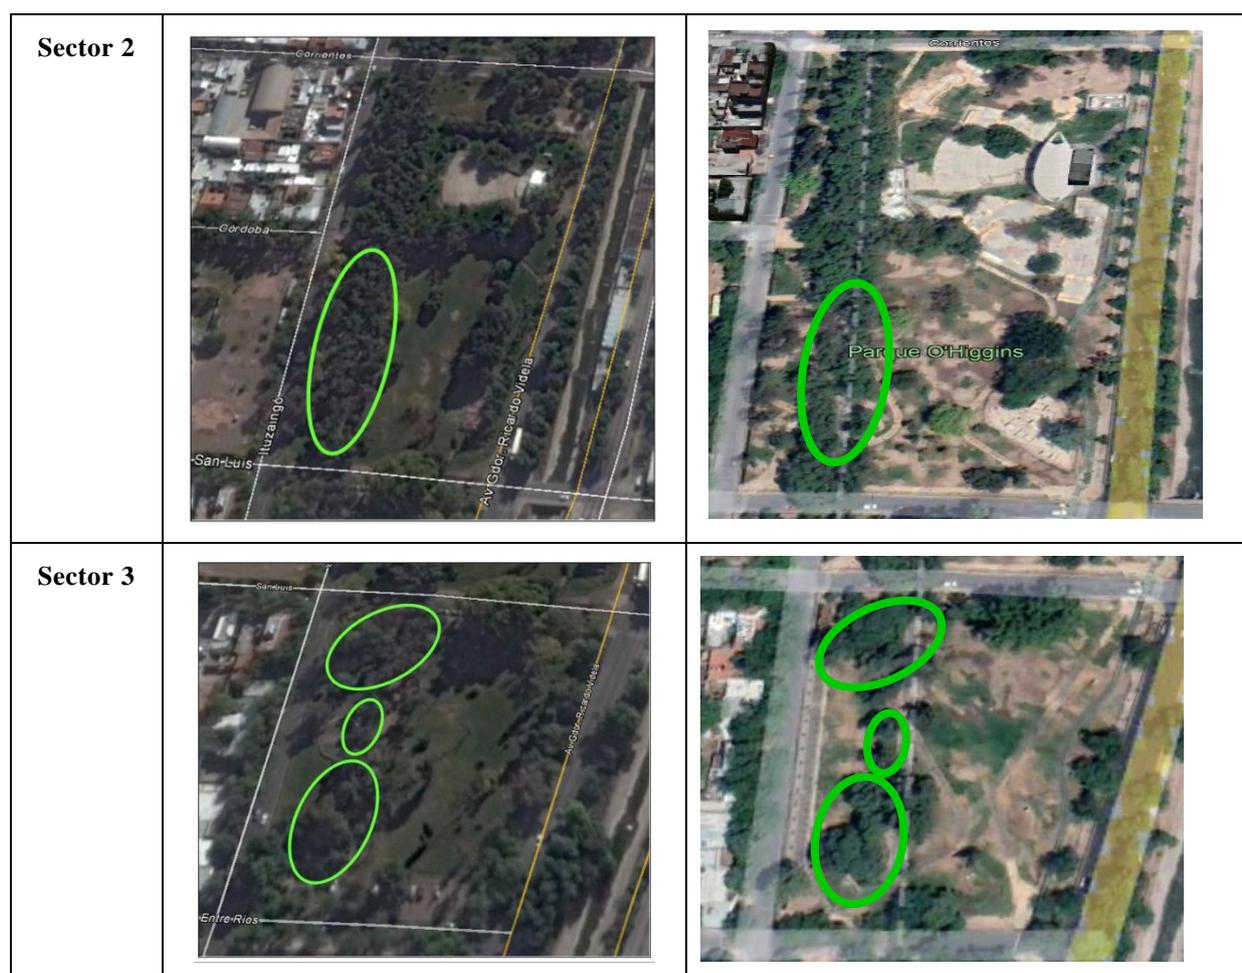
AÑO 2014	AÑO 2020
Sector 1

Figura 4. Disminución de la cobertura forestal del Parque desde 2014 a 2020. Fuente: Google Earth y archivo del autor 2014 y 2020

El relevamiento realizado en 2020 muestra la remoción y reducción del estrato arbóreo y una reducción de la cobertura vegetal, en particular en el sector 2 como se observa en la (Fig. 4). Entre las masas vegetales de importancia que fueron removidas se puede nombrar el cerco verde que rodeaba el teatro Gabriela Mistral, el espacio boscoso donde ahora se implanta un skate-park y juegos infantiles. Si bien son abundantes los ejemplares arbóreos (moreras, fresnos, eucaliptos, álamos, etc.) que alcanzan su máxima expresión vegetativa, en relación con el césped, y que define áreas predominantemente sombreadas, la erradicación de especies y las áreas de recambio forestal de árboles adultos por jóvenes disminuyen la cobertura forestal en forma significativa (Fernández Assumma et al., 2021).

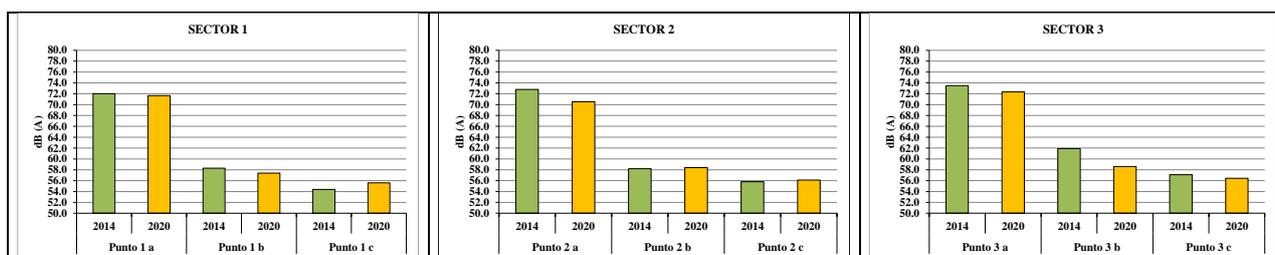
Figura 5. Comparación de los Niveles de Presión Sonora Promedio 2014 y 2020 en cada punto de medición.

Examinando la similitud de valores de niveles sonoros equivalentes en las diferentes franjas horarias, la figura 5 muestra los valores promedio de los mismos para cada punto de medición del sector correspondiente, para las dos campañas de medición. El análisis indica valores mayores para el año 2020 en el punto c de los sectores 1 y 2 con respecto al año 2014, la excepción se presenta en el sector 3, en correspondencia con la menor intervención en la vegetación de ese sitio.
