Tesis

**Influencia del ámbar natural de ciprés sobre las
propiedades físicas y mecánicas de la subrasante
en la avenida San Martín - Circunvalación,
Segundo Anillo, Juliaca 2021**

Para optar el Título Profesional de
Ingeniero Civil

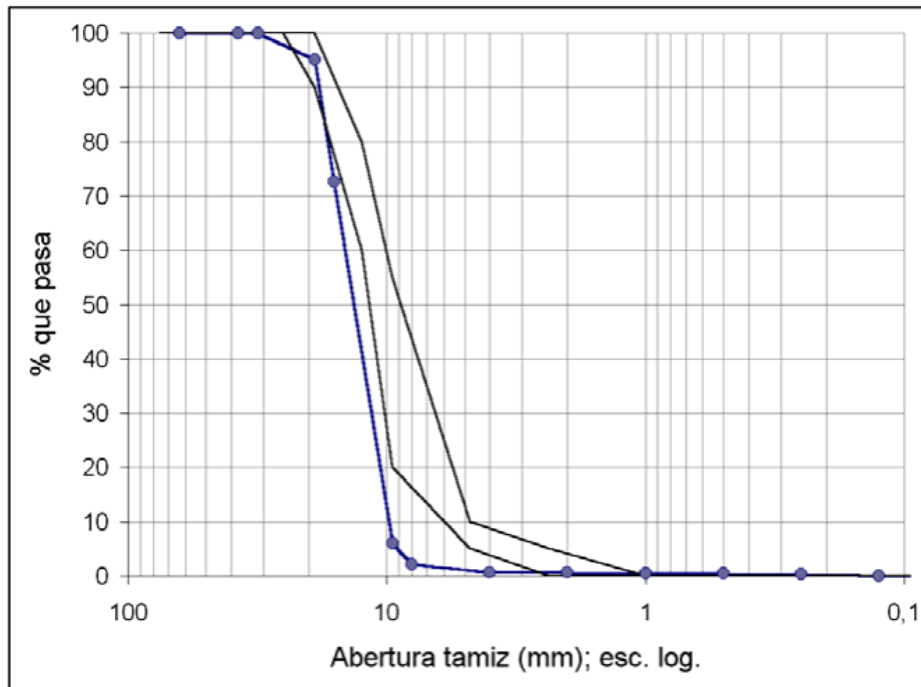
Figura 5. Curva granulométrica.
Fuente: Ortiz (26), p. 352.

Su objetivo es cuantificar las distribuciones mediante los tamices que están en orden de un mayor diámetro –que es el N° 200 y es equivalente a 0.074 mm– y con el que se podrá valorar el grado del material (25) [véase la Figura 5 y la Tabla 3].

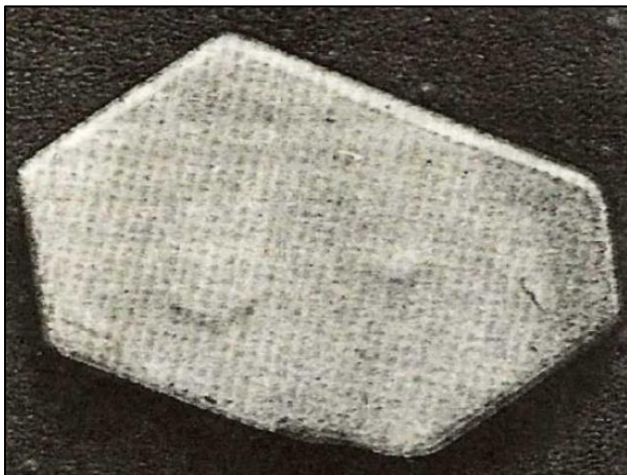
Figura 9. Forma de las partículas de arcilla.
Fuente: Alvarado y Baquero (34), p. 4.

La forma de una partícula de arcilla se muestra en la Figura 9.

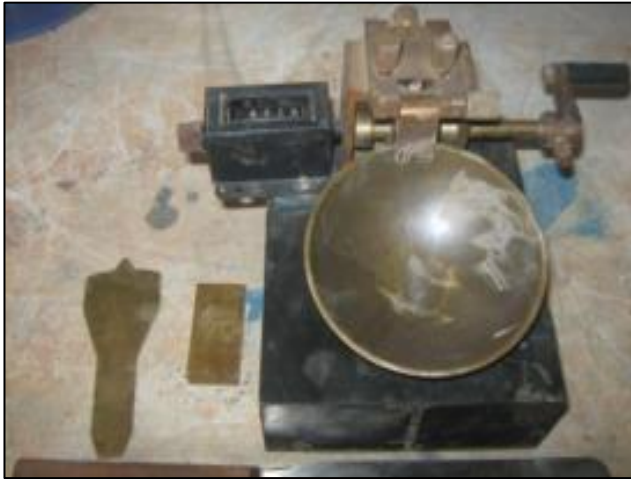
Figura 16. Cuchara de casagrande.
Fuente: Geotecnia Fácil (46).

Se refiere a los suelos y a la humedad que contienen, que le otorgan las características de ser líquidos y plásticos. Para obtener el valor del límite líquido (L_L) y plástico (L_P) se utiliza un instrumento llamado 'casagrande'. En este instrumento se coloca un poco de suelo en una pequeña capsula, haciendo una especie de ranura que debe cerrarse dando 25 golpes en una superficie. De esa manera, el suelo llega al límite líquido por su contenido de agua haciendo que ambos bordes interiores se junten después de dar los golpes (45). Véase la Figura 16.

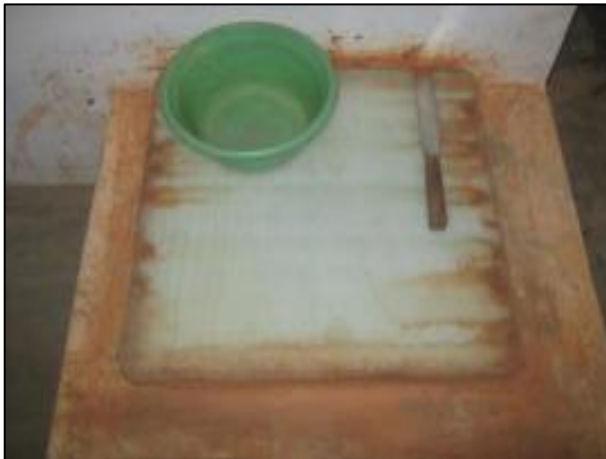
Figura 17. Equipo de límite plástico.
Fuente: Junco y Tejeda (47), p. 801.

Con el que se determina los estados plástico y semisólido de los suelos por efecto de la humedad. El límite de plasticidad se determina realizando ensayos haciendo rodar cilindros sobre una superficie plana de suelo con la mano, y si este se agrieta ese será su límite plástico (46).

Una imagen del equipo de medición de límite plástico se presenta en la Figura 17.

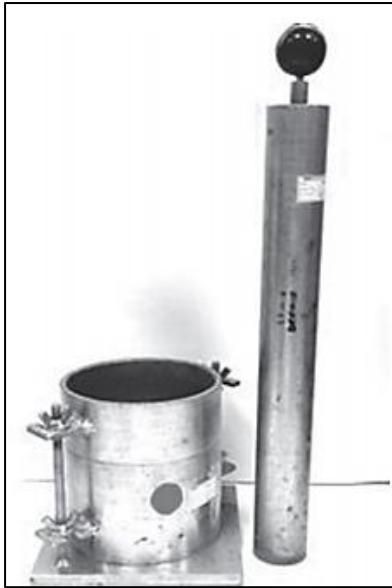
Figura 22. Elementos del sistema de compactación Proctor.
Fuente: Cordero (54), p. 188.

De acuerdo con la norma ASTM 1557, los ensayos con el Proctor estándar son de mayor presión debido a que el pistón usado es de 10 lb; a diferencia del Proctor modificado, que se realiza en un molde para determinar la humedad y la densidad de una muestra. Por ello, se usará esta última para los ensayos de análisis granulométrico (53). Véase la Figura 22.

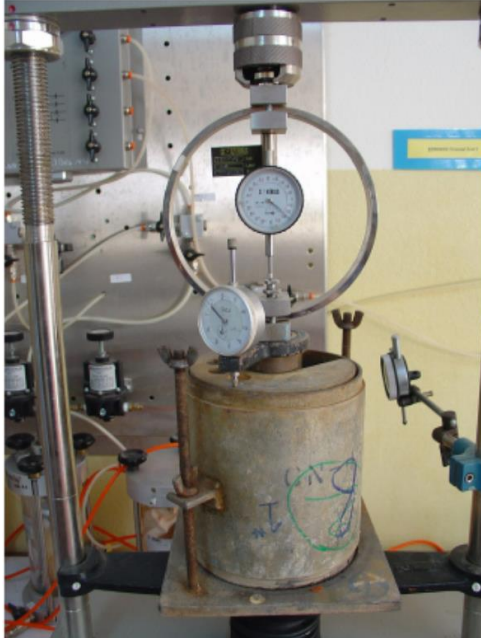
Figura 23. California Bearing Ratio (CBR).
Fuente: Jaritngam et al. (57).

y de humedad óptima. Tras ello y de sumergir en agua por cuatro días la masa compactada y cortada, se obtiene el CBR (56).

La prueba CBR se muestra en la Figura 23.

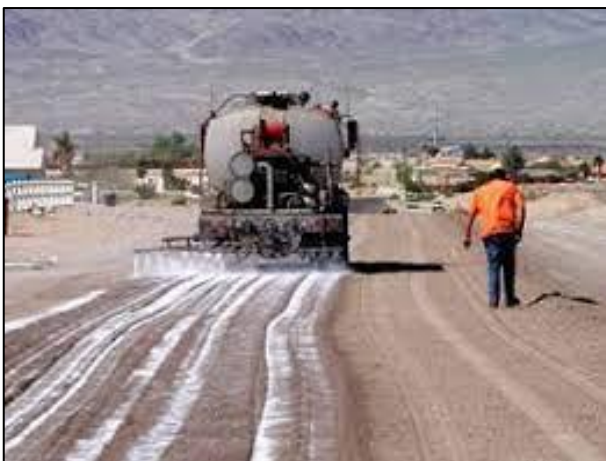
Figura 27. Estabilización de suelo en trocha carrozable.
Fuente: National Lime Association [LIME] (65).

Son tareas de mejora de las propiedades físico-mecánicas del suelo para crear una vía que posea los parámetros deseados en ingeniería. Un suelo es estabilizado para aumentar su resistencia al corte, su capacidad de soporte, su permeabilidad y durabilidad, y por consiguiente resistir el proceso de intemperismo y el tráfico, entre otros fines (64).

Un ejemplo de estabilización de suelo en vía carrozable se muestra en la Figura 27.

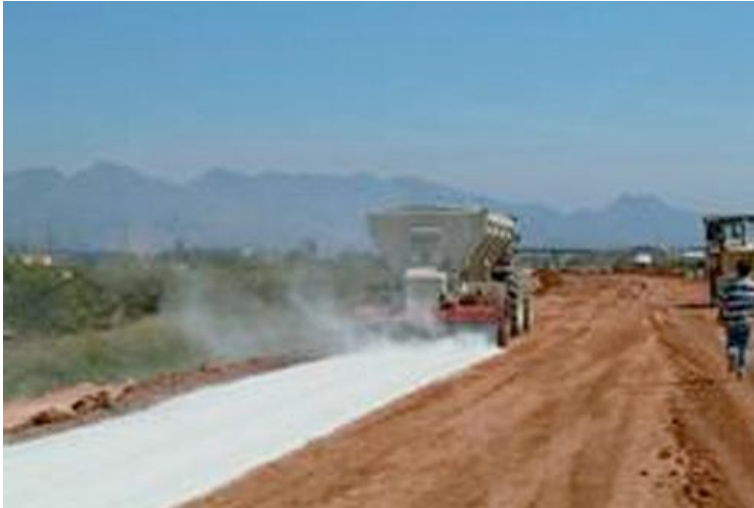
Figura 28. Estabilización química.
Fuente: CALCINOR (67), p. 19.

Esta estabilización se emplea aplicando sustancias químicas para mejorar las propiedades de los pavimentos, disminuir su plasticidad e incrementar su resistencia ante cargas externas o fenómenos internos o ambientales (véase la Figura 28), que afectan la capa de subrasante de la vía (66).

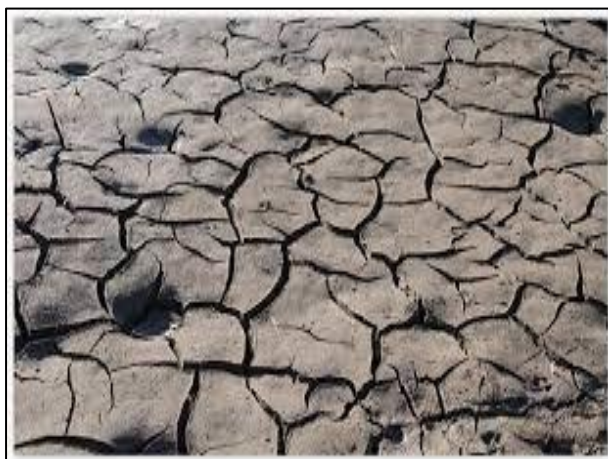
Figura 31. Arcillas expansivas.
Fuente: Boixader (70).

Son materiales con capacidad de expandirse y comprimirse dependiendo de la cantidad de agua que son mezclados (véase la Figura 31). Se les puede encontrar en la superficie terrestre y en algunas ocasiones forman masas fácilmente moldeables.

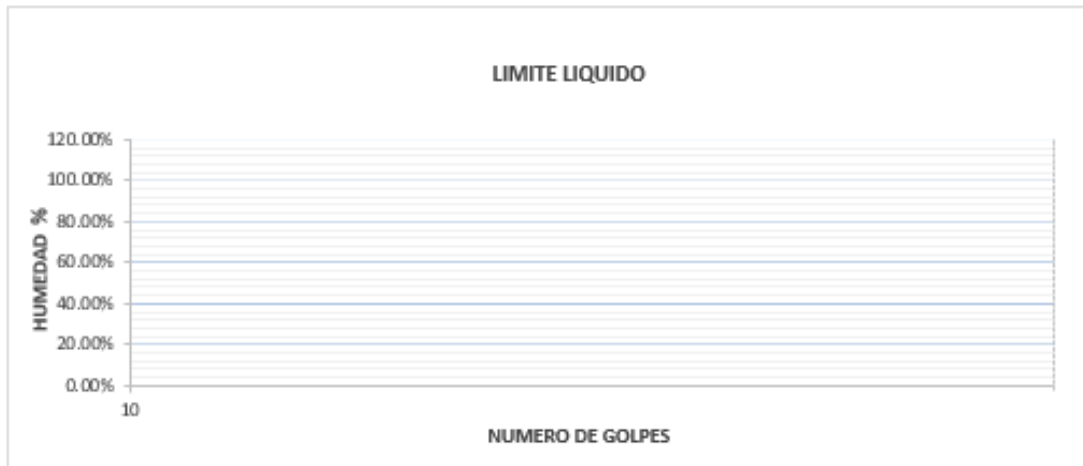
Figura 40. Ficha de ensayo de límite líquido y plástico.

ENSAYO	No	1	2
CAPSULA	No		
CAPSULA + SUELO HUMED	gr.		
CAPSULA + SUELO SECO	gr.		
AGUA	gr.		
PESO DE LA CAPSULA	gr.		
PESO DEL SUELO SECO	gr.		
LIMITE PLASTICO	%

LIMITE LIQUIDO	
LIMITE PLASTICO	
INDICE DE PLASTICIDAD

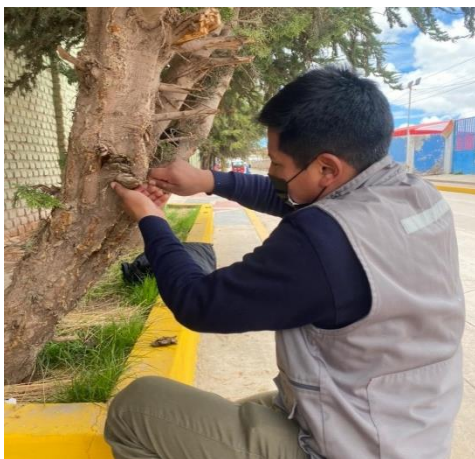
Figura 44. Extracción del ámbar del ciprés.

- a. Identificación de árboles en mal estado; y extracción del ámbar de resina natural de aquellos ejemplares buenos (véase la Figura 43).
- b. Para la extracción se usó una paleta metálica y se conservó en bolsas herméticas (véase la Figura 44).
- c. Se seleccionó el ámbar de ciprés en diferentes porcentajes para la estabilización de la subrasante (véase la Figura 45).

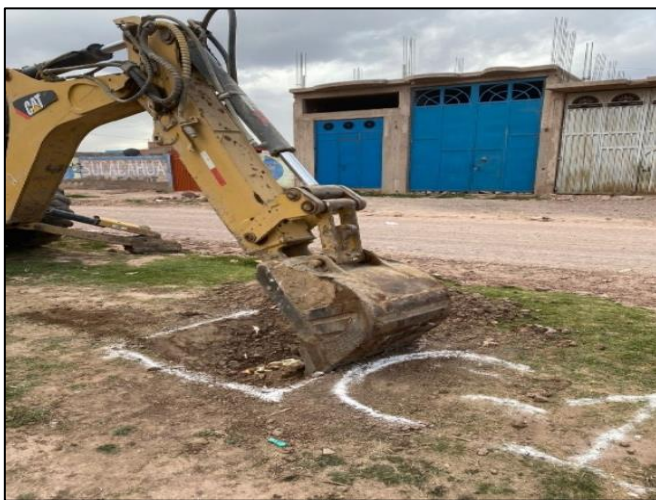
Figura 46. Realizando la calicata 1 con retroexcavadora.

Luego del reconocimiento del lugar se definieron las zonas de extracción de material mediante calicatas (véase las figuras 46, 47, 48 y 49).

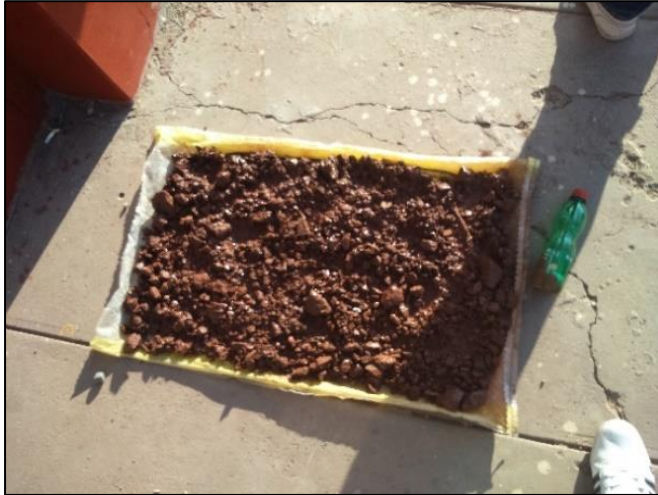
Figura 50. Secado de muestras antes de su ingreso a laboratorio.

Paso 2: Los agregados grueso y fino fueron lavados para eliminar materiales como limo. Luego, se secaron a temperatura ambiente de $110 \pm 5^\circ\text{C}$, por 24 horas, para obtener pesos constantes, desmenuzando las partículas de mayor tamaño (véase la Figura 50).

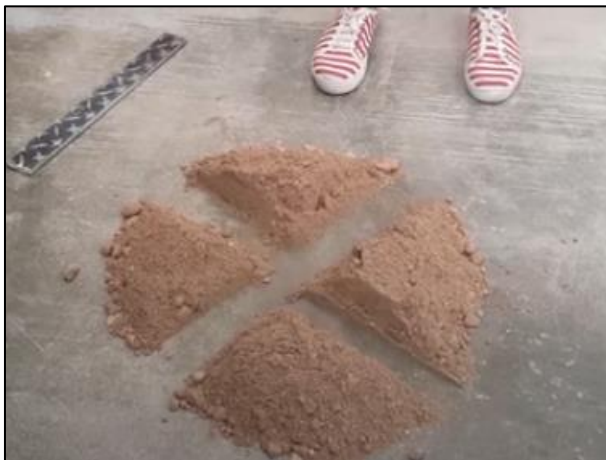
Figura 51. Procedimiento del cuarteo para iniciar el análisis granulométrico.

Paso 3: Luego se realizó el cuarteo. Para la división, se formó un cono con el material; y con una regla de madera se repartió en cuatro partes iguales, tal como se muestra en la Figura 51. Después se recogió el material para la realización del análisis granulométrico.

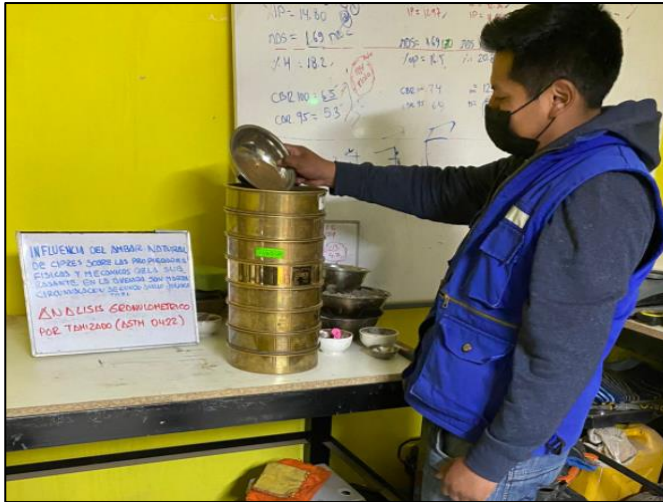
Figura 52. Material es pasado por diferentes tamices.

Paso 4: Se seleccionaron los siguientes tamices: 4", 3 1/2", 3", 2 1/2", 2", 1 1/2", 1", 3/4", 1/2", 3/8", N°4, N° 8, N° 16, N° 30, N° 50, N° 100, N° 200, para pasar el material. El material retenido en cada uno de ellos fue pesado (véase la Figura 52).

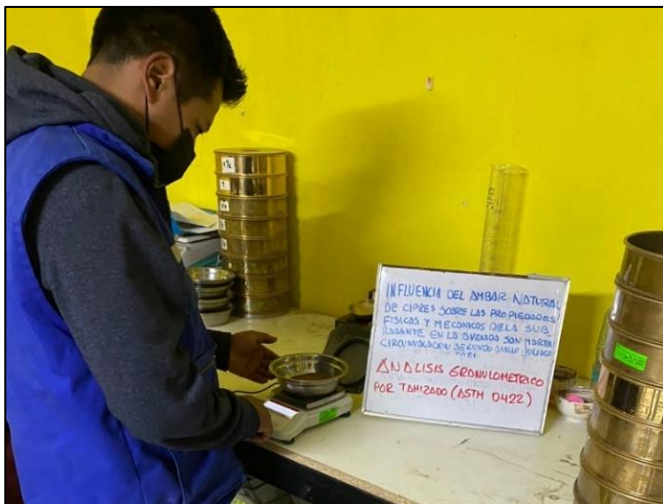
Figura 53. Mostrando el resultado del peso retenido.

Paso 5: El peso fue terminado con una balanza, según la norma MTC E 202. El suelo fino se atrapó pasando la malla de 75 μm (N° 200). Por finalidad se calculó el porcentaje retenido en los tamices (véase la Figura 53).

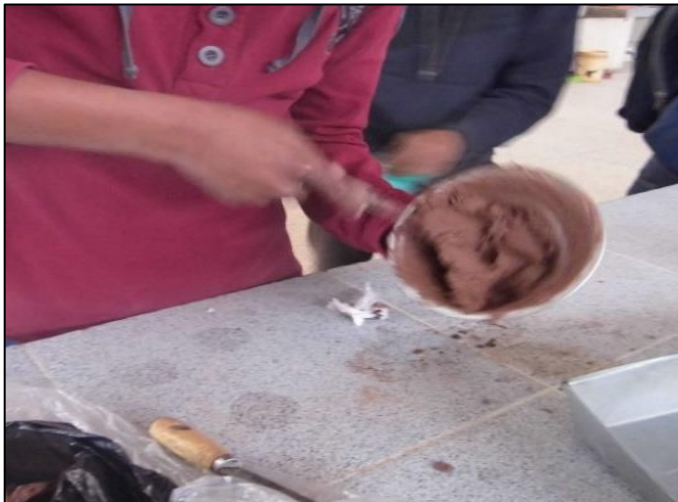
Figura 55. Mesclado homogéneo de la muestra en una vasija.

Paso 4: Luego de pesar (véase la Figura 54) y combinar el material tamizado, se vació en una taza hasta ajustar el contenido de líquido (agua) mediante la aplicación de 25 a 35 golpes (véase la Figura 55).

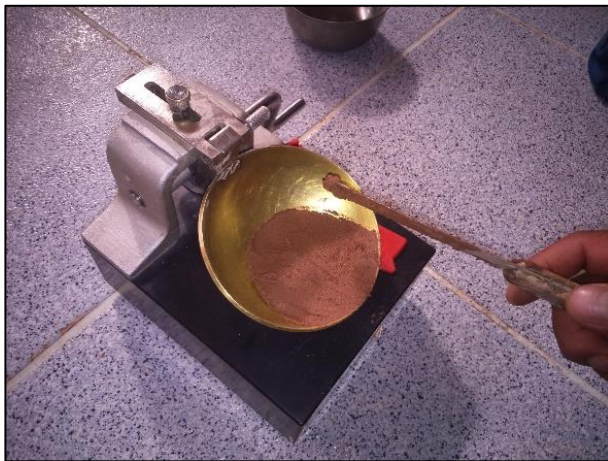
Figura 57. Con la espátula misma formar un surco en la pasta.

Paso 6: Se colocó una parte de la pasta en el aparato con una espátula y presionó hacia abajo hasta extenderla en la taza unos 10 mm (véase la Figura 57).

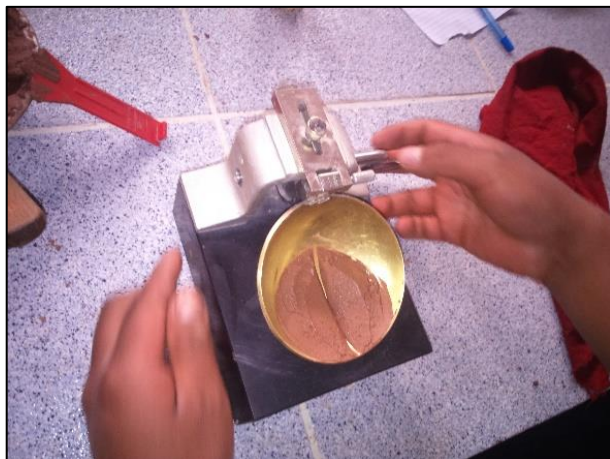
Figura 58. La ranura se cierra con menos de 25 golpes.

Paso 7: Se giró la manivela a un ritmo de 1.9 a 2.1 golpes por segundo hasta que las dos mitades que separaban el surco lograron unirse (véase la Figura 58).

Paso 8: Se direccionó el conteo de golpes N , que es crucial para el cerrado del surco. De acuerdo con la cantidad de golpes, se hará lo mismo en los diferentes materiales, agregando distintas cantidades de agua. En el primer ensayo se realizará a 25 a 35 golpes; y en el siguiente, 20 a 30 veces; finalizando con 15 a 25 golpes.

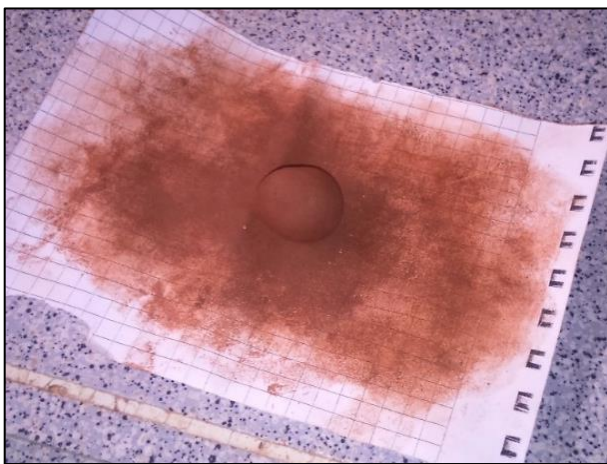
Figura 61. Se rola de extremo a extremo la esfera.

Esta parte del proceso puede verse en las figuras 61, 62 y 63.

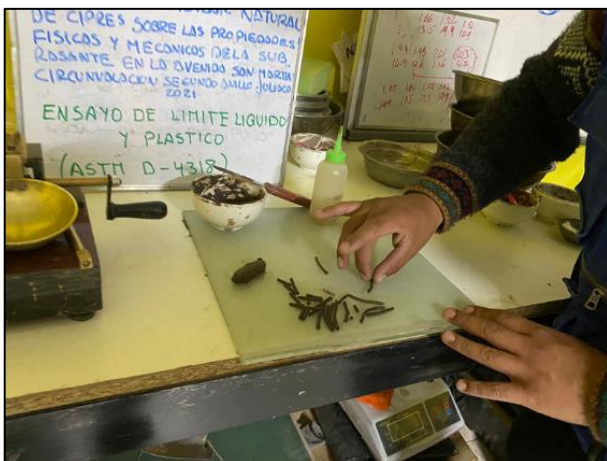
Figura 62. Se gira y se rola en una placa de vidrio las barritas.

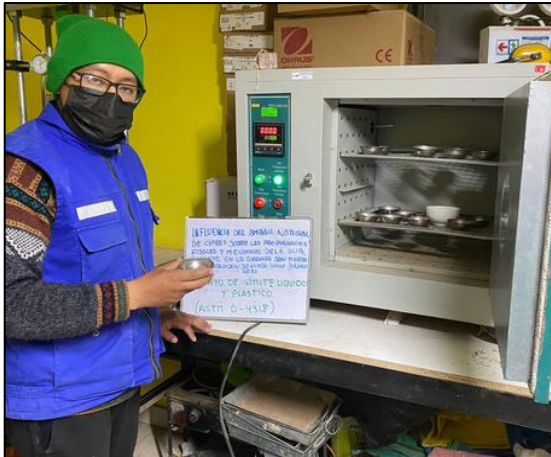
Figura 63. Se retira la muestra de límite plástico del horno.

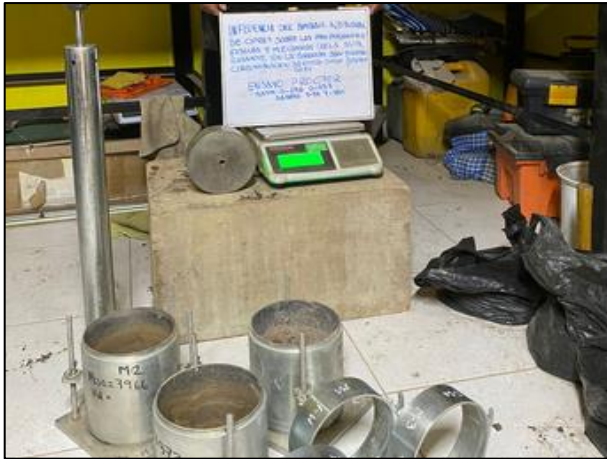
Figura 64. Selección del molde, Proctor modificado método C.

Paso 1: La prueba se aplicó a las partículas retenidas sobre el tamiz de $\frac{3}{4}$ ", en un porcentaje de 30 %. De acuerdo con las normas ASTM D 1557 (5) y la NTP 339.141 (80), se usó energía modificada de 2700 KN-m/m². En esta investigación, se aplicó la compactación de acuerdo con el método C (véase la Figura 64).

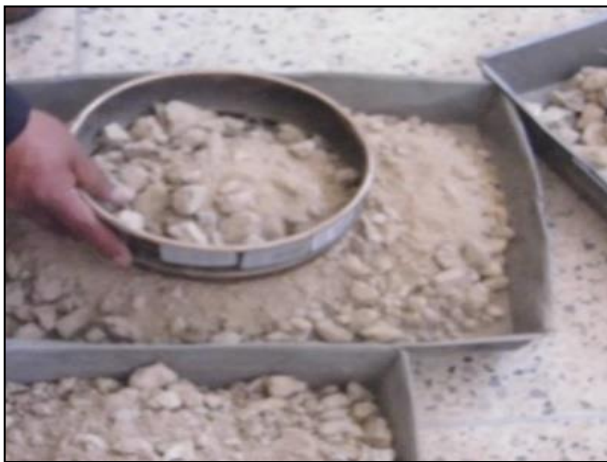
Figura 65. Homogenizado de la muestra para su tamizaje.

Paso 2: Se procedió a pasar la muestra por los tamices N° 4 y 3/8", según el método aplicado, sin realizar el secado de la muestra (véase la Figura 65).

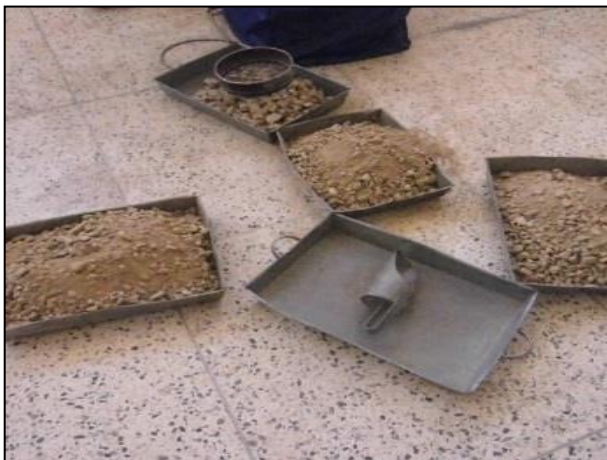
Figura 66. Tamizado de la muestra y su colocación en cada bandeja.

Paso 3: Se dispuso en bandejas cinco muestras y se tomó inicialmente un porcentaje óptimo de agua. Asimismo, se eligieron dos especímenes con humedad y dos secos, cuyos valores variaran en 2 % (véase la Figura 66).

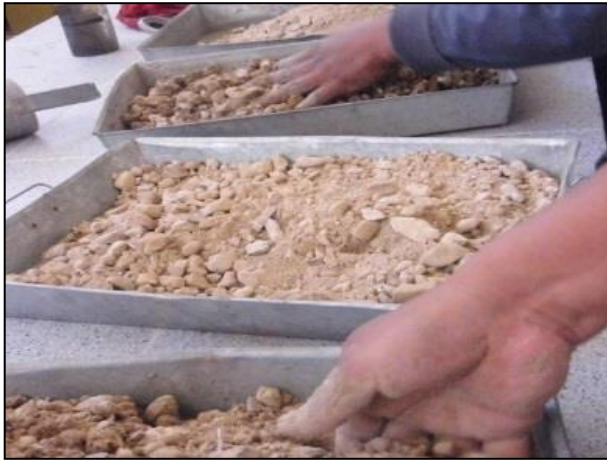
Figura 67. Mezcla homogénea con agua de probeta.

Paso 4: La incorporación de líquido (agua) en las muestras se realizó en menores cantidades; y luego se procedió a secar a temperatura ambiente. Lo realizado puede verse en las figuras 67, 68, 69, 70 y 71.

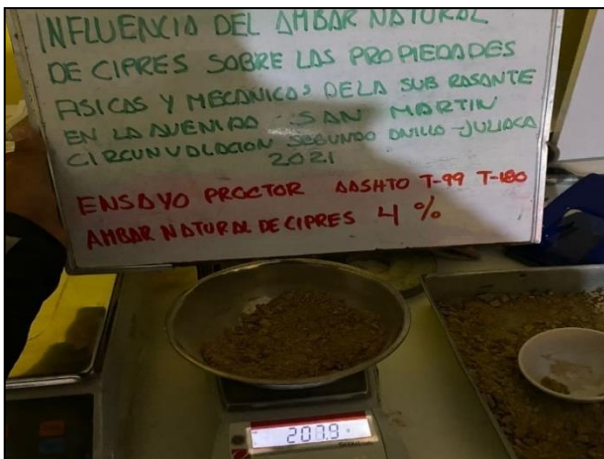
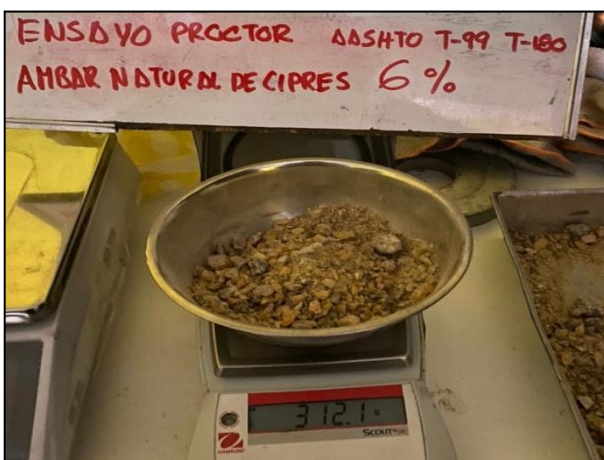
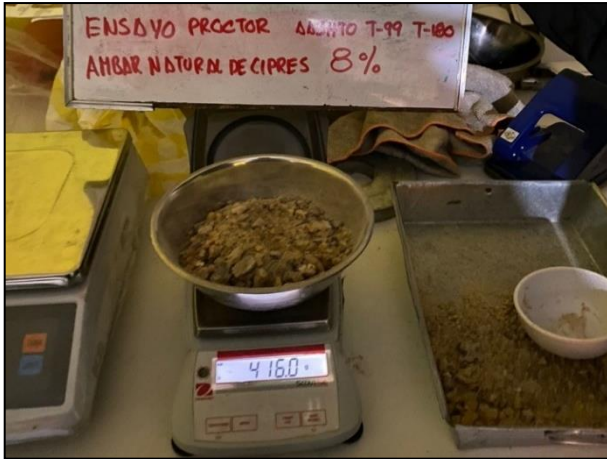
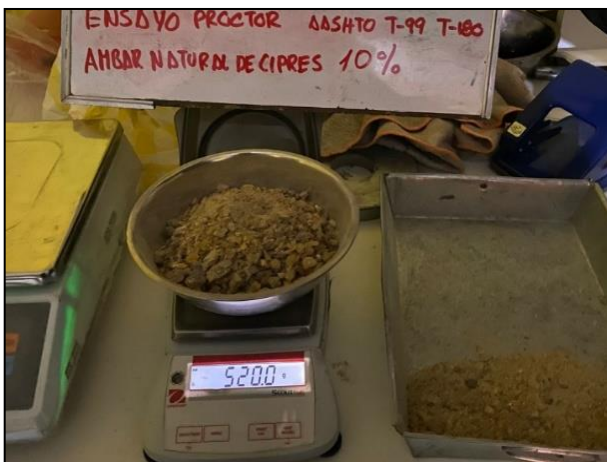
Figura 68. Ámbar de ciprés al 4 % para el ensayo de Proctor.

Figura 69. Ámbar de ciprés al 6 % para el ensayo de Proctor.

Figura 70. Ámbar de ciprés al 8 % para el ensayo de Proctor.

Figura 71. Ámbar de ciprés al 10 % para el ensayo de Proctor.

Incorporación de ámbar natural de ciprés en su forma natural				
Total (100 %)	4 %	6 %	8 %	10 %
5200 gr.	208 gr.	312 gr.	416 gr.	520 .

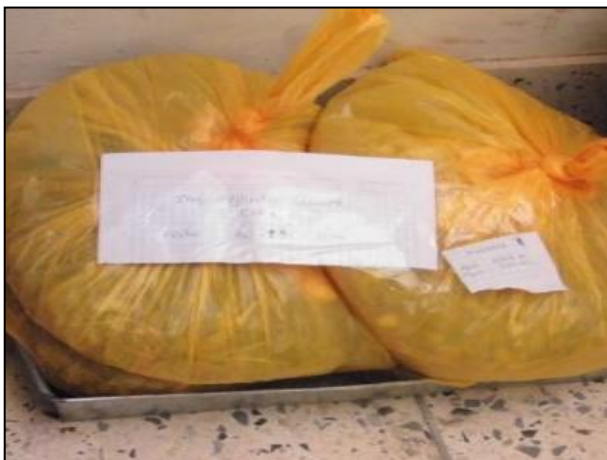
Figura 72. Proceso de saturación por 24 horas.

Paso 5: La mezcla fue removida en forma constante para que el agua no se acumule en un solo lugar. Luego fue colocada en un recipiente aparte (véase las figuras 72, 73, 74, 75 y 76; y la Tabla 13).

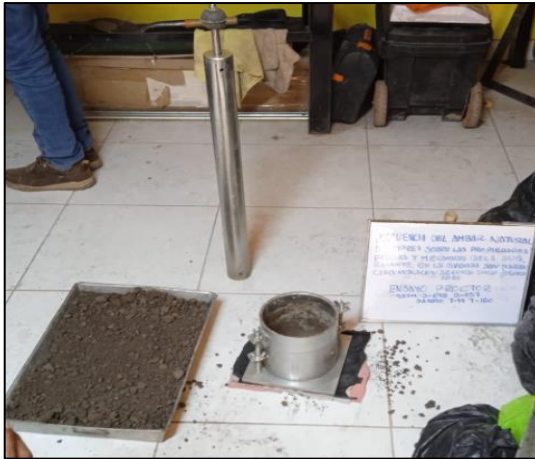
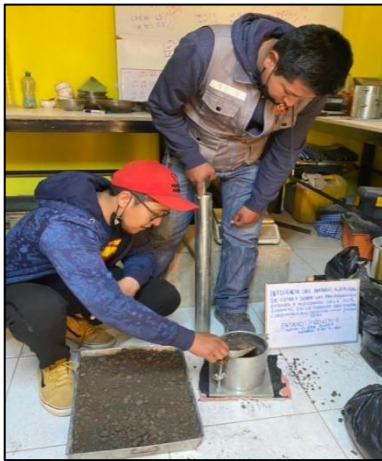
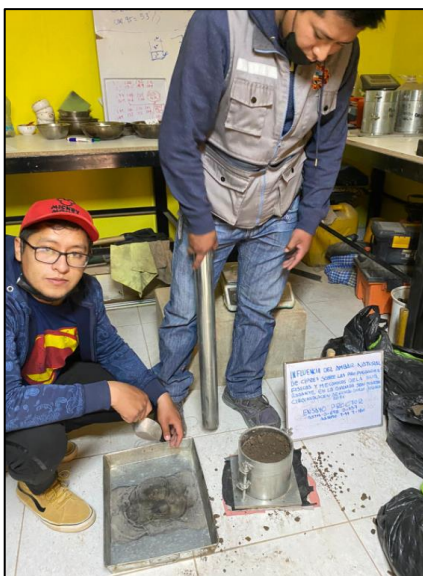
Figura 73. Inicio de compactación con el ensayo de Proctor.

Figura 74. Compactando la muestra por cada capa.

Figura 75. Culminando con la compactación.

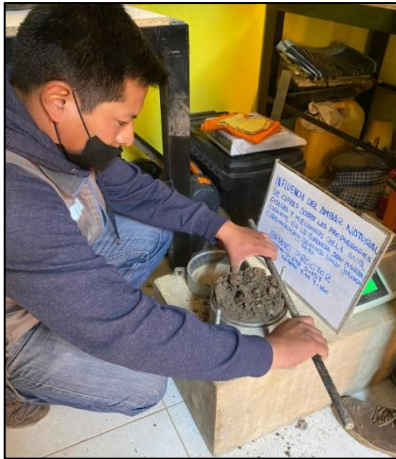
Figura 76. Rasado de la muestra excedente.

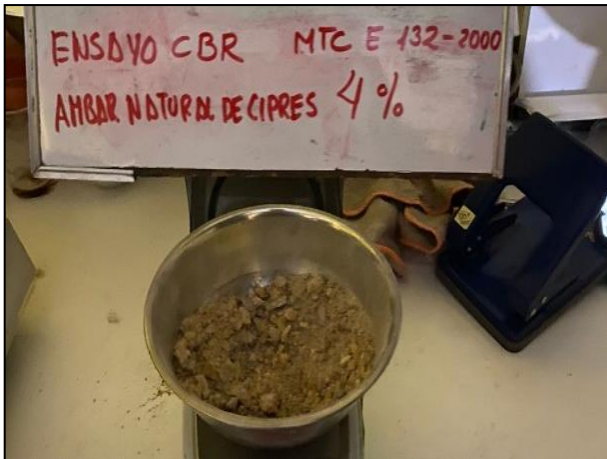
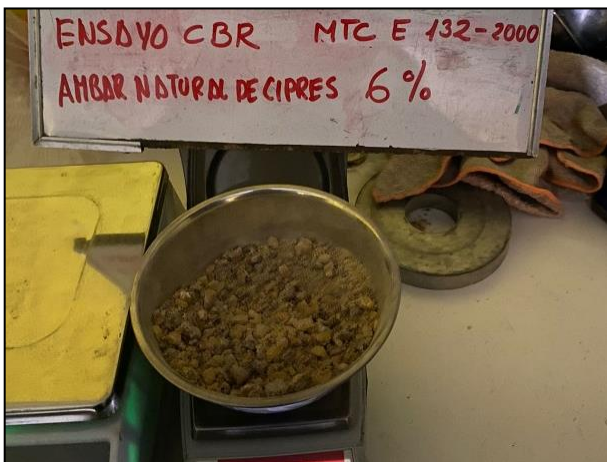
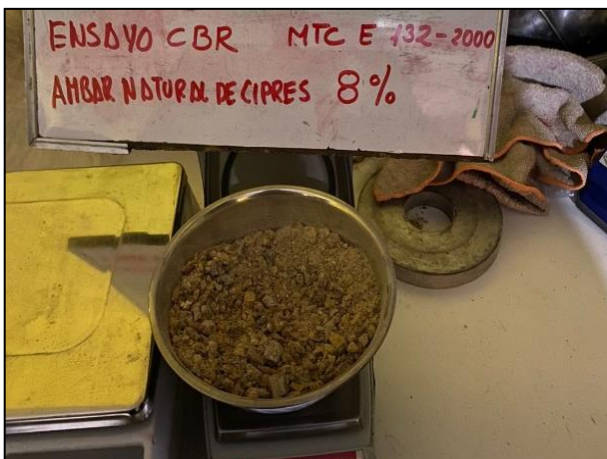
Figura 77. Agregado de un 4 % de ámbarr para el ensayo de CBR.

Figura 78. Ámbarr al 6 % en el ensayo de CBR.

Figura 79. Ámbarr al 8 % para el ensayo de CBR.

- Se tomó una muestra mediante la extracción y recolección de una cantidad considerable de material, para ser sometido a apisonamiento. En cada molde de CBR se trabajó con 5 kg de muestra, para determinarse el contenido de humedad y de MDS.
- Se hizo el compactado mediante un sistema dinámico en el interior del molde, con uso técnico proporcional de energía y agua.
- Se empleó entre 3 y 9 moldes en cada una de las muestras. Para graficar la curva se realizaron diferentes golpes –12, 26 y 55 en cada capa–.
- La compactación terminó cuando se quitó el collarín, para enrasar el espécimen reduciendo sus espacios vacíos o comprimiendo el resto de material.
- Se evaluó y se tomó lectura del material en el molde.

Esta parte del proceso se puede ver en las figuras 77, 78, 79, 80, 81, y 82.

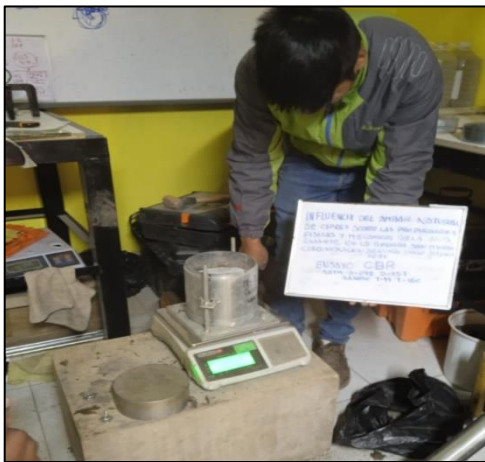
Figura 81. Lectura de peso del molde y de la muestra para la prueba de CBR.

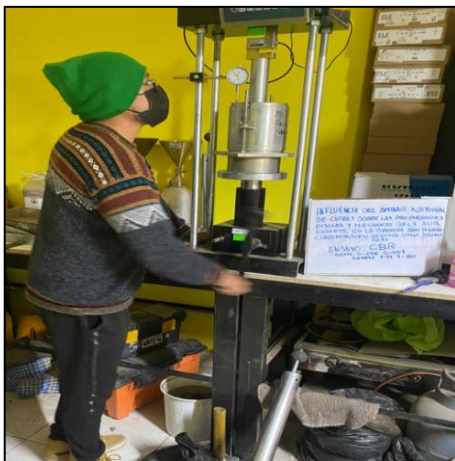
Figura 82. Prueba de CBR según ASTM 0-698 0-357 AASHTO T-99 T-180.

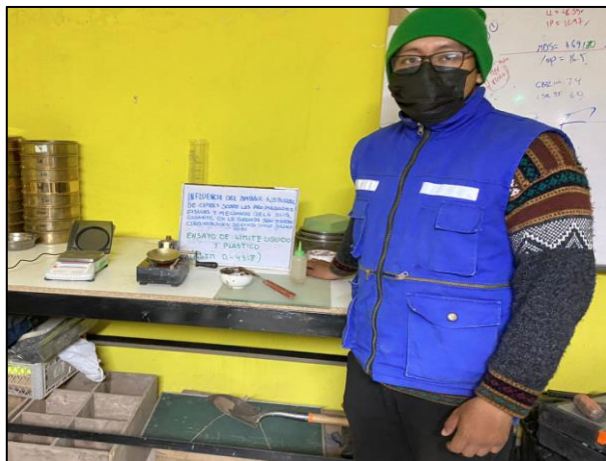
Fotografía 05: Ensayo de límite de consistencia.

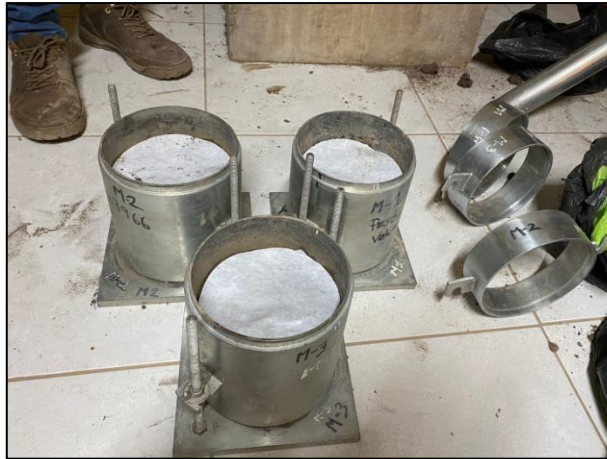
Fotografía 07. Moldes y collarín de Proctor.

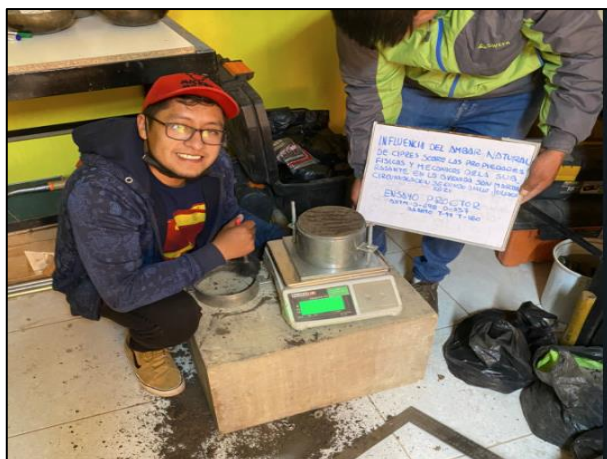
Fotografía 09: Ensayo de Proctor modificado

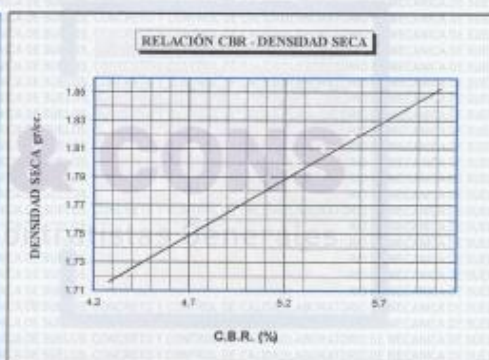
ENSAYO DE CBR - GRAFICO DE PENETRACIÓN MTC E 132-2000

PROYECTO	INFLUENCIA DEL AMBAR NATURAL DE CIPRES SOBRE LAS PROPIEDADES FISICAS Y MECANICAS DE LA SUBRASANTE EN LA AVENIDA SAN MARTIN - CIRCUNVALACION SEGUNDO ANILLO, JULIACA 2021	METODO DE COMPACTACIÓN ASTM D1557-91	
SOLICITANTE	BACH. QUISPE HUARILLOLLA, JHON EDDY BACH. PORRÉS VALENCIA, RENZO ALEXANDER	MAXIMA DENSIDAD SECA (gr/cm³)	1.84
R REFI	CAJACATA Nº01 - TERRENO NATURAL	HUMEDAD OPTIMA (%)	17.1%
UBICACIÓN	AV SAN MARTIN TRAMO TERMINAL TERRESTRE HASTA AV CIRCUNVALACION SEGUNDO ANILLO	CBR AL 100 DE M.D.S. (%)	5.9
COORDENADA	880192.33 E 8287367.55 S	CBR AL 95% DE M.D.S. (%)	4.7
FECHA	22/11/2021	CLASIFICACIÓN	: MH
		AASHTO	: A-7 <20>
		EMBEBIDO	: 4 DIAS

- 4 % de ámbar natural de ciprés incorporado a la calicata 1.

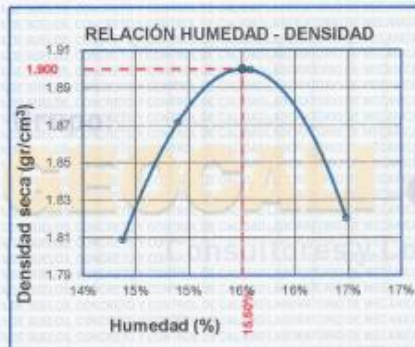
ENSAYO DE CBR - GRAFICO DE PENETRACIÓN MTC E 132-2000

PROYECTO	INFLUENCIA DEL AMBAR NATURAL DE CIPRES SOBRE LAS PROPIEDADES FISICAS Y MECANICAS DE LA SUBRASANTE EN LA AVENIDA SAN MARTIN - CIRCUNVALACION SEGUNDO ANILLO, JULIACA 2021	METODO DE COMPACTACION ASTM D1557-91	
SOLICITANTE	BACH, QUISEP HUARILLOCLLA, IJON EDDY BACH, TORRES VALENCIA, RENZO ALEXANDER	MAXIMA DENSIDAD SECA (gr/cm³)	1.90
MUESTRA	CAUCATA G1 - TIENING NATURAL + 4% DE AMBAR	HUMEDAD OPTIMA (%)	15.5%
UBICACION	NATURAL DE CIPRES AV SAN MARTIN TRAMO TERMINAL TERRESTRE HASTA AV CIRCUNVALACION SEGUNDO ANILLO	CBR AL 100 DE M.D.S. (%)	7.3
COORDENADA	380392.33 E 8287967.55 S	CBR AL 95% DE M.D.S. (%)	5.3
FECHA	22/11/2021	CLASIFICACION	: MH
		AASHTO	: A-7 <20>
		EMBEBIDO	: 4 DIAS

- 6 % de ámbar natural de ciprés incorporado a la calicata 1.

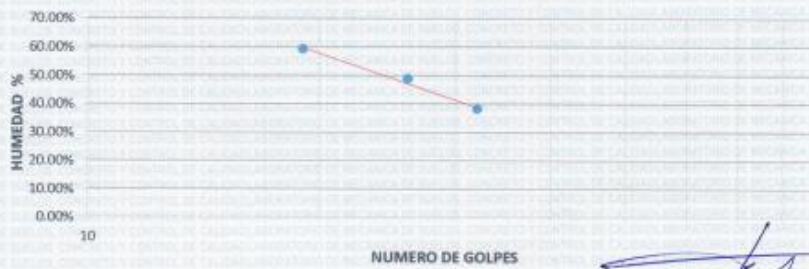
LIMITE LIQUIDO

$$y = -0.0161x + 0.9031$$

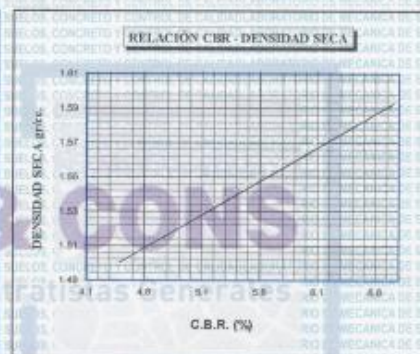
ENSAYO DE CBR - GRAFICO DE PENETRACION MTC E 132-2000

PROYECTO	INFLUENCIA DEL AMBAR NATURAL DE CIPRES SOBRE LAS PROPIEDADES FISICAS Y MECANICAS DE LA SUBRANSA EN LA AVENIDA SAN MARTIN - CIRCUNVALACION SEGUNDO ANILLO, JULIACA 2021.	METODO DE COMPACTACION	ASTM D1557-91
SOLICITANTE	BACH, OLASPE HUANLOCLLA, RON EDOF BACH, TORRES VALENCIA, RENZO ALEXANDER	MAXIMA DENSIDAD SECA (gr/cm³)	1.59
MUESTRA	CAUCATA 02 - TERRENO NATURAL	HUMEDAD OPTIMA (%)	21.3%
UBICACION	AV SAN MARTIN TRAMO TERMINAL TERRESTRE HASTA AV CIRCUNVALACION SEGUNDO ANILLO	CBR AL 100 DE M.D.S. (%)	6.7
COORDENADA	180920.35 E 8287568.30 S	CBR AL 95% DE M.D.S. (%)	4.7
FECHA	22/11/2021	CLASIFICACION	MH
		AASHTO	A-7 <20
		EMBEBIDO	4 DIAS

- 4 % de ámbar natural de ciprés incorporado a la calicata 2.

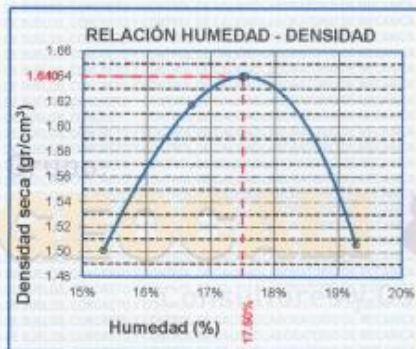
ENSAYO DE CBR - GRAFICO DE PENETRACIÓN MTC E 132-2000

PROYECTO	INFLUENCIA DEL AMBAR NATURAL DE CIPRES SOBRE LAS PROPIEDADES FISICAS Y MECANICAS DE LA SUBRASANTE EN LA AVENIDA SAN MARTIN - CIRCUVALACION SEGUNDO ANILLO, AJAJACA 2021	METODO DE COMPACTACIÓN ASTM D1557-91	
SOLICITANTE	BACH. QUIRPE HUARILLOLLA, JHON EDDY BACH. TORRES VALENZUELA, RENZO ALEXANDER	MAXIMA DENSIDAD SECA (gr/cm³)	1.64
MUESTRA	CALICATA 02 - TERRENO NATURAL + 4 % DE AMBAR NATURAL DE CIPRES	HUMEDAD OPTIMA (%)	17.5%
UBICACIÓN	AV SAN MARTIN TRAMO TERMINAL TERRESTRE HASTA AV CIRCUVALACION SEGUNDO ANILLO	CBR AL 100 DE M.D.S. (%)	8.9
COORDENADA	380920.33 E 8287569.30 S	CBR AL 95% DE M.D.S. (%)	6.8
FECHA	lunes, 22 de Noviembre de 2021	CLASIFICACION	: ML
		AASHTO	: A-7 <18>
		EMBEBIDO	: 4 DIAS

- 6 % de ámbar natural de ciprés incorporado a la calicata 2.

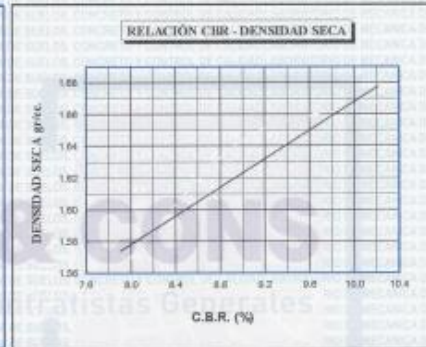
ENSAYO DE CBR - GRAFICO DE PENETRACION MTC E 132-2000

PROYECTO	INFLUENCIA DEL AMBAR NATURAL DE OPRES SOBRE LAS PROPIEDADES FISICAS Y MECANICAS DE LA SUBRASANTE EN LA AVENIDA SAN MARTIN - CIRCUNVALACION SEGUNDO ANILLO, JULIACA 2021	METODO DE COMPACTACION ASTM D1557-91	
SOLICITANTE	BACH. QUISEP HUARILLOCLA, JHON EDDY BACH. TORRES VALENCIA, RENZO ALEXANDER	MAXIMA DENSIDAD SECA (gr/cm³)	1.66
MUESTRA	CACATA 02 - TERRENO NATURAL + 6% DE AMBAR NATURAL DE OPRES	HUMEDAD OPTIMA (%)	16.9%
UBICACION	AV SAN MARTIN TRAMO TERMINAL TERRESTRE HASTA AV CIRCUNVALACION SEGUNDO ANILLO	CBR AL 100 DE M.D.S. (%)	9.7
COORDENADA	380920.33 E 8287569.30 S	CBR AL 95% DE M.D.S. (%)	8.1
FECHA	22/11/2021	CLASIFICACION	: ML
		AASHTO	: A-7 <17>
		EMBEBIDO	: 4 DIAS

- 8 % de ámbar natural de ciprés incorporado a la calicata 2.

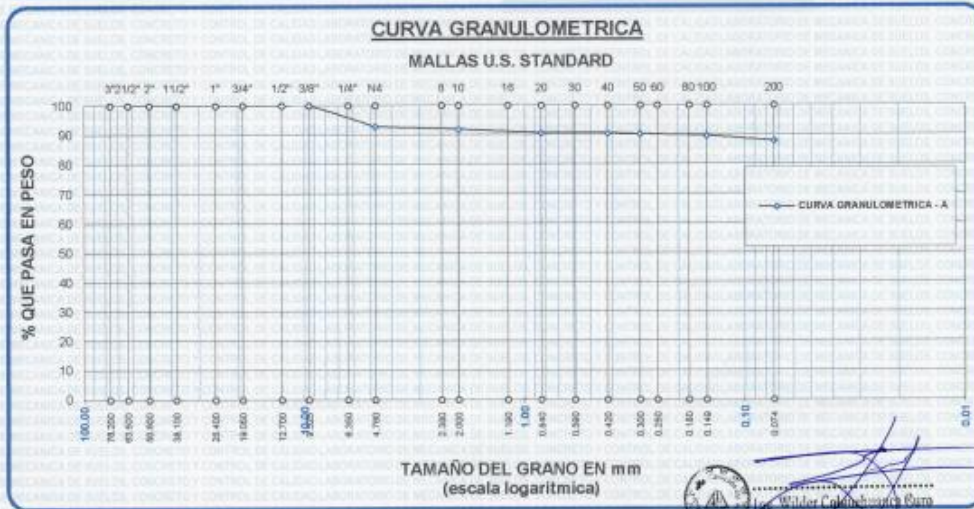
TAMICES ASTM	ABERTURA mm	PESO RETENIDO	%RETENIDO PARCIAL	%RETENIDO ACUMULADO	% QUE PASA	ESPECIF. % Pasa En Peso	TAMAÑO MAXIMO: DESCRIPCION DE LA MUESTRA
3"	76.200						P.L.= 600.00
2 1/2"	63.500	0.00	0.00	0.00	100.00		P.L.= 31.68
2"	50.800	0.00	0.00	0.00	100.00		P.P.= 568.32
1 1/2"	38.100	0.00	0.00	0.00	100.00		% W = 25.00
1"	25.400	0.00	0.00	0.00	100.00		LIMITES DE CONSISTENCIA: L.L.= 47.89 L.P.= 33.62 I.P.= 14.37
3/4"	19.050	0.00	0.00	0.00	100.00		
1/2"	12.700	0.00	0.00	0.00	100.00		
3/8"	9.525	0.00	0.00	0.00	100.00		
1/4"	6.350						
No4	4.750	42.80	7.13	7.13	92.87		CARACT. GRANULOMETRICAS: D10= --- Cu= --- D30= --- Cc= --- D60= ---
No8	2.380						
No10	2.000	5.60	0.93	8.00	92.00		
No18	1.190						
No20	0.840	8.90	1.48	9.38	90.62		CLASIFICACION: SUCS : ML AASHTO : A-7(20)
No30	0.590						
No40	0.420	0.30	0.05	9.42	90.58		
No 50	0.300	2.21	0.37	9.77	90.23		
No80	0.250						
No80	0.180						
No100	0.149	3.72	0.62	10.34	89.66

No200	0.074	10.95	1.83	12.04	87.96		
BASE		568.32	94.72	100.00	0.00		OBSERVACIONES:
TOTAL		600.00	100.00				
% PERDIDA		94.72

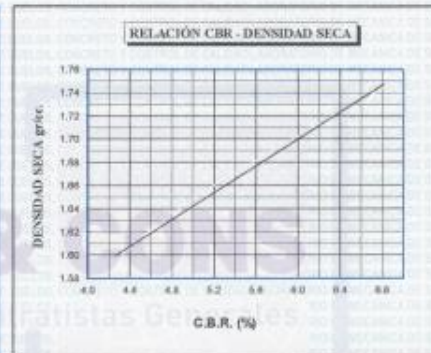
ENSAYO DE CBR - GRAFICO DE PENETRACION MTC E 132-2000

PROYECTO	INFLUENCIA DEL AMBAR NATURAL DE CIPRES SOBRE LAS PROPIEDADES FISICAS Y MECANICAS DE LA SUBRASANTE EN LA AVENIDA SAN MARTIN - CIRCUNVALACION SEGUNDO ANILLO, JULIACA 2021	METODO DE COMPACTACION ASTM D1557-91	
SOLICITANTE	BACH. QUISEP HUARILLOCLLA, IHON EDDY BACH. TORRES VALENCIA, RENZO ALEXANDER	MAXIMA DENSIDAD SECA (gr/cm³.)	1.69
MUESTRA	CALICATA 03 - TERRENO NATURAL	HUMEDAD OPTIMA (%)	18.2%
UBICACION	AV SAN MARTIN TRAMO TERMINAL TERRESTRE HASTA AV CIRCUNVALACION SEGUNDO ANILLO	CBR AL 100 DE M.D.S. (%)	6.5
COORDENADA	381447.46 E 8287767.84 S	CBR AL 95% DE M.D.S. (%)	5.3
FECHA	22/11/2021	CLASIFICACION	: ML
		AASHTO	: A-7 <20
		EMBEBIDO	: 4 DIAS

- 4 % de ámbar natural de ciprés incorporado a la calicata 3.

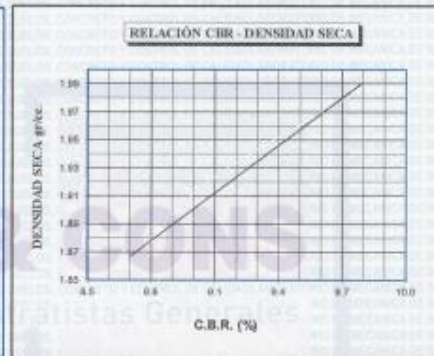
ENSAYO DE CBR - GRAFICO DE PENETRACIÓN MTC E 132-2000

PROYECTO	INFLUENCIA DEL AMBAR NATURAL DE CIPRES SOBRE LAS PROPIEDADES FISICAS Y MECANICAS DE LA SUBRASANTE EN LA AVENIDA SAN MARTIN - ORCUNVALACION SEGUNDO ANILLO, JULIACA 2021	METODO DE COMPACTACIÓN ASTM D1557-91	
SOLICITANTE	BACH. QUISPE HUARILLOCLA, JHON EDDY BACH. TORRES VALENCIA, BENZO ALEXANDER	MAXIMA DENSIDAD SECA (gr/cm³)	1.98
MUESTRA	CALICATA US - TERRENO NATURAL + 10% DE AMBAR NATURAL DE CIPRES	HUMEDAD OPTIMA (%)	9.1%
UBICACIÓN	AV SAN MARTIN TRAMO TERMINAL TERRESTRE HASTA AV CIRCUVALACION SEGUNDO ANILLO	CBR AL 100 DE M.D.S. (%)	9.8
COORDENADA	381447.46 E 8287757.84 S	CBR AL 95% DE M.D.S. (%)	8.8
FECHA	22/11/2021	CLASIFICACION	: ML
		AASHTO	: A-7 <18>
		EMBEBIDO	: 4 DIAS
