# **BAKALÁŘSKÁ PRÁCE**

## **Přístupnost objektů**

### **Přírodovědecké fakulty Ostravské univerzity**

Ostrava 2023

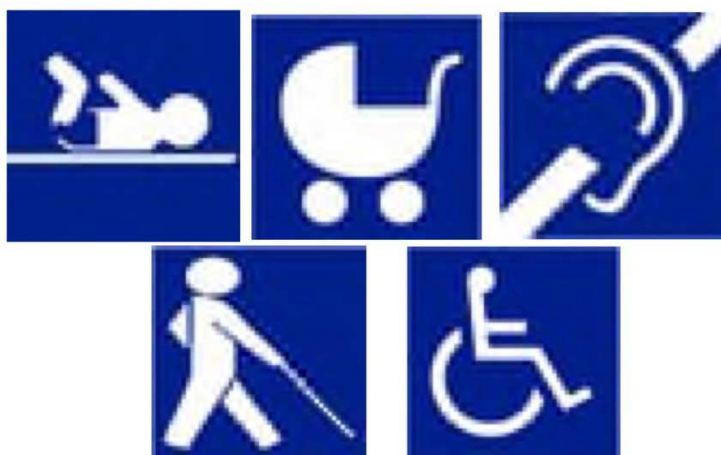
*Obr. 1 Ukázka piktogramů [3]*

V příloze č.1 jsou uvedeny technické požadavky zabezpečující užívání staveb v obecné rovině. V příloze č.2 jsou vymezena specifika technických požadavků zabezpečujících bezbariérové užívání pozemních komunikací a veřejného prostranství. V příloze č.3 jsou prezentovány technické požadavky zabezpečující bezbariérové užívání staveb občanského vybavení v částech určených pro užívání veřejností, společných prostor a domovního vybavení bytových domů nebo bytů zvláštního určení a staveb určených k výkonu práce. Čtvrtá příloha vymezuje požadavky na piktogramy. [3]

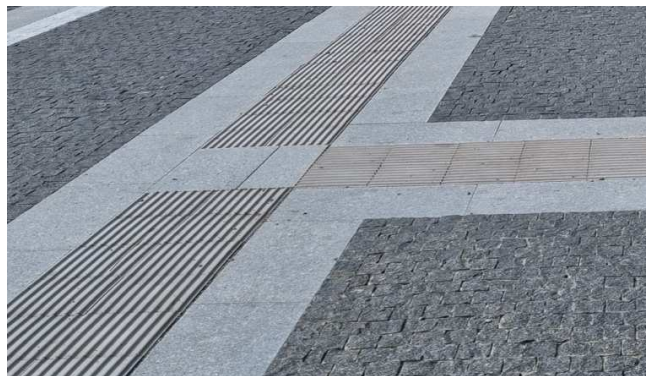
*Obr. 2 „Umělá vodící linie a její křížení. Hmatové úpravy jsou tvořeny dlažebními deskami se speciální úpravou formou podélných drážek. Lemující rovinný pás šířky 250 mm je rovinný, bez výstupků, drážek a podobných tvarových úprav dle podmínek TN TZÚS 12.03.06“ [4].*

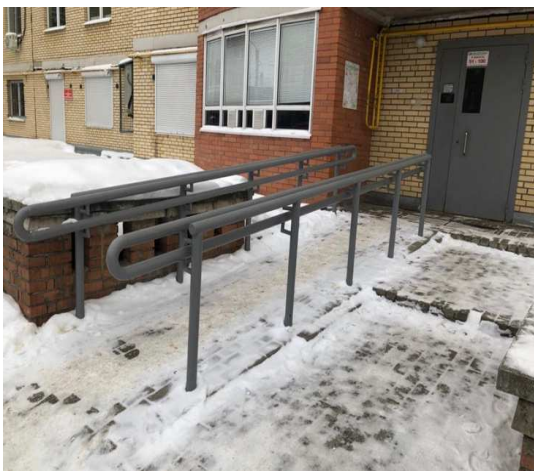
Na *obrázku č. 4* je objekt, který je stavebně v pořádku, avšak údržba okolí objektu je nevyhovující. Sníh a led mohou znamenat nebezpečí jak pro vozíčkáře, tak pro seniory, těhotné ženy a lidi s kočárkem. Správná údržba během zimního období je jednou s nejdůležitějších povinností správy objektu, ta má zajistit různým skupinám obyvatel jeho bezpečné užívání.

Obr. 5 Rampa a dveře. Příklad realizace.

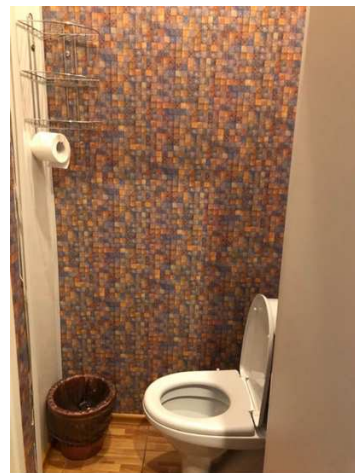
Na obrázku č. 5 je záchodová kabina ve velké advokátní kanceláři, která zaměstnává okolo 50 pracovníků. Jak je zřejmé z obrázku, rozměry kabiny jsou nedostačující a neodpovídají požadavkům stanoveným pro bezbariérové stavby. Kromě toho v nich chybí vodorovná a svislá madla. Koš, který je umístěn v rohu kabiny, představuje bariéru pro průjezd kočárku. Je nutné zdůraznit, že podle vyhlášky č. 139.13330.2012 „ve všech budovách, kde může být osoba déle než 60 minut, musí být pro návštěvníky zajištěny hygienické prostory. Hygienické prostory by měly zahrnovat speciálně vybavené univerzální záchodové kabiny pro osoby se zdravotním postižením, místa v šatnách a ve sprchách“.[9]

Obr. 6 Záchodová kabina. Příklad realizace.

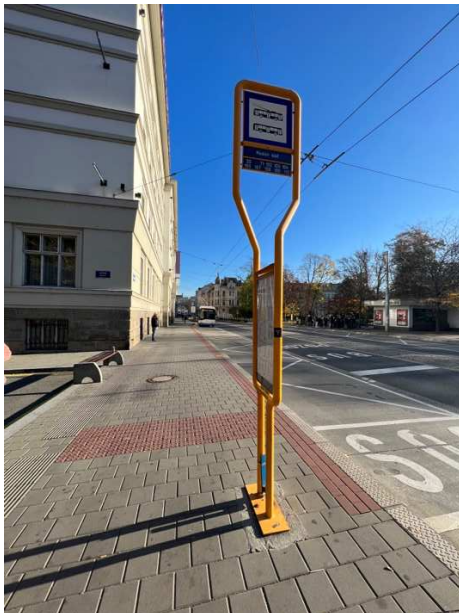
Obr. 7 Zastávka MHD Husův sad

Nejbližší zastávkou MHD je zastávka Husův sad. Vzdálenost od zastávky do budovy je přibližně 230 m. První nástupiště (Husův sad směr centrum) lze považovat za bezbariérové: Nechybí tady přirozená vodicí linie, kterou tvoří stěna budovy, výška nástupiště je dostačující – 200 mm, signální pás je dotažen k přirozené vodicí linii a má dostatečnou šířku 800 mm, nechybí také kontrastní pás. Jediným nedostatkem této zastávky je překážka (lavička) podél přirozené vodicí linie.

*Směr centrum*

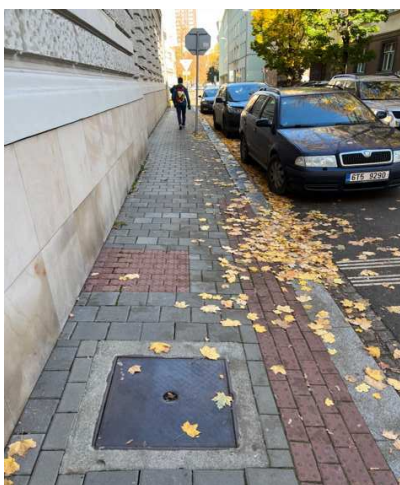
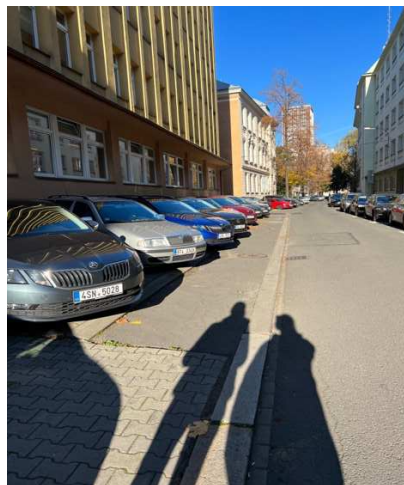
Pěší komunikace na ulici Bráfova nemá dostatečnou šířku pro pohyb, stávající šířka chodníku je 1200 mm, podle normy by měla být cca 2000 až 3000 mm, kromě toho se tato cesta neudržuje odpovídajícím způsobem. Na obrázku č. 6 je vidět spadané listí, které znesnadňuje odlišení obrubníku chodníku od vozovky, což pro člověka se zrakovým postižením může způsobit problém s orientací. Část této komunikace má nevhovující povrch chodníku.

*Obr. 9 Pěší komunikace ulice Bráfova*

*Obr. 10 Pěší komunikace ulice Bráfova*

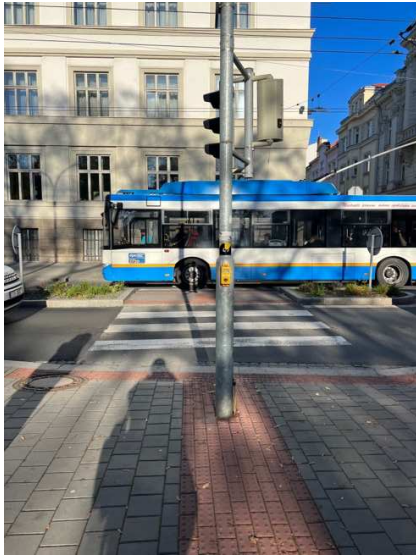
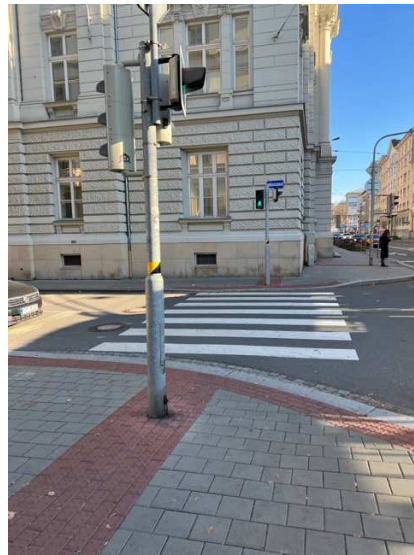
Na trase od zastávek ke vstupu do budovy jsou dva přechody pro chodce. Oba přechody se nacházejí na ulici Českobratrská. Oba přechody mají snížený obrubník, jsou označeny svislým dopravním značením a mají dostatečnou šířku signálního (800 mm) a varovného pásu (400 mm) na každé straně. Přirozenou vodicí linii k přechodu č.1 tvoří obrubník výšky 60 mm a podezdívka plotu. Přirozená vodicí linie pro přechod č. 2 je stěna budovy. Komunikace na ulici Českobratrská je dostatečné šířky (2000 mm). Za nedostatek lze považovat hmatový kontrast jednotlivých prvků.

*Obr. 11 Přejchod pro chodce č.1*

*Obr. 12 Přejchod pro chodce č.2*

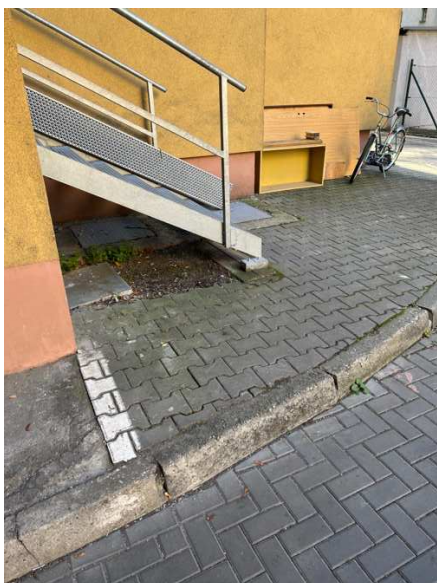
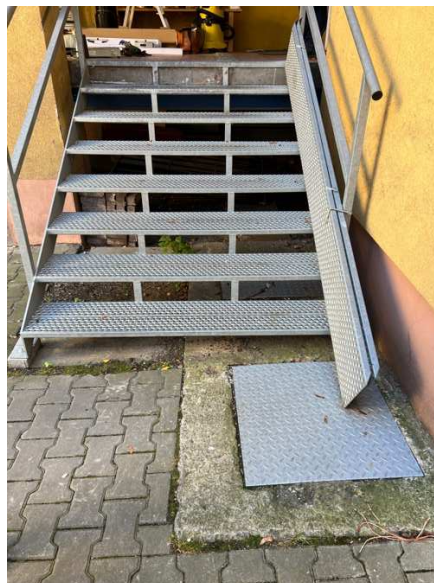
Objekt se nachází 50 m od hlavního parkoviště a je tvořen šesti nadzemními a jedním podzemním podlažím. Ke vstupu do objektu vede osm schodišťových stupňů s vyhovujícími rozměry jednotlivých stupňů. Schodiště nemá kontrastní označení prvního a posledního schodišťového stupně. Madla mají dostatečnou výšku 1100 mm. Pevná rampa je umístěna před vstupními dveřmi, je přímá a jednoramenná. Rampa má šířku 1200 mm, což neodpovídá normě, která stanovuje minimální šířku 1500 mm. Za nevýhodu lze také považovat vysoký sklon rampy. Rampa a schodiště nesplňují celkově požadavky na bezbariérové užívání staveb.

*Obr. 13 Schodiště a rampa*

*Obr. 14 Schodiště a rampa*

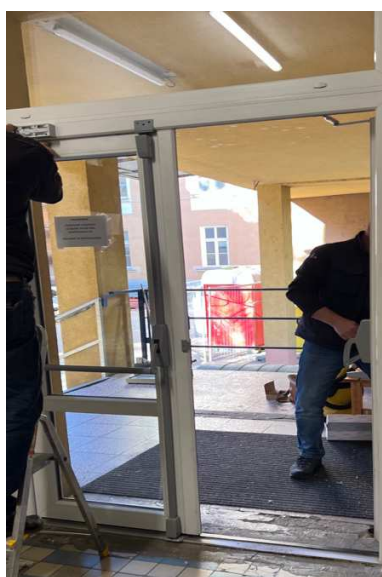
Před vstupem do budovy je dostatečná manipulační plocha (3300 mm x 2650 mm). Dveře jsou dvoukřídlé s mechanickým otevíráním směrem ven. Vstup do budovy má šířku 1400 mm, jednotlivé křídlo má šířku 700 mm, což neodpovídá normě. Minimální šířka jednotlivého křídla bezbariérových dveří musí být min. 900 mm. Vstup není dostatečně označen od okolního prostoru. Klikla dveří je umístěna ve správné výšce 1100 mm. Chybí však kontrastní pás ve výšce 800-1000 mm a 1400-1600 mm. Dveře jsou z vnitřní strany opatřeny vodorovnými madly ve vyhovující výšce 800 mm. Nad osou vstupních dveří chybí akustický orientační majáček.

*Obr. 15 Hlavní vstup do budovy*

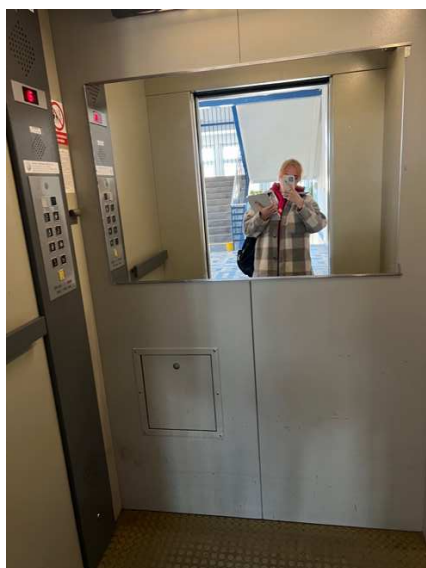
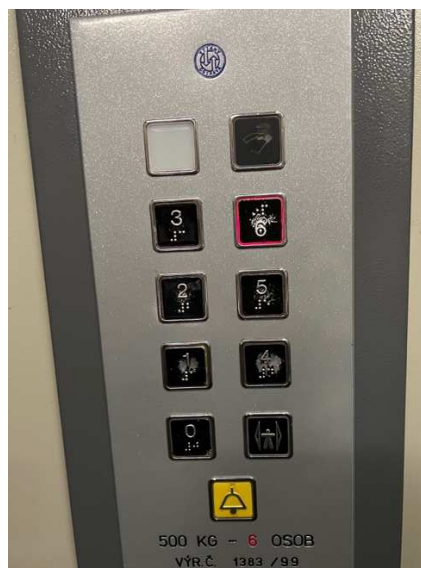
Nedostatkem výtahu je nevyhovující rozměr kabiny (1300 mm x 1000 mm), naproti vstupu se nachází zrcadlo. Uvnitř klece je jeden panel se smíšeně uspořádanými tlačítky, jejich reliéf je vystouplý a jsou označena Braillovým písmem, které se ale chybně nachází dole od čísla podlaží, správně by mělo být umístěno vpravo od ovladačů. Ve výtahu je akustické hlášení, ale chybí hlášení fonetické. Výška sedátka, které je umístěné vedle ovladačů, je nedostatečná (400 mm).

Výtah neodpovídá normám, které předpisuje vyhláška č. 398/2009 Sb.

Obr. 17 Výtah. Kabina

Obr. 18 Výtah. Ovládací prvek uvnitř kabiny

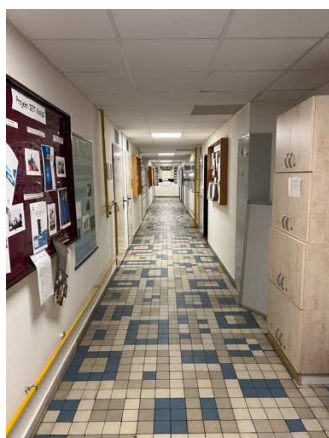
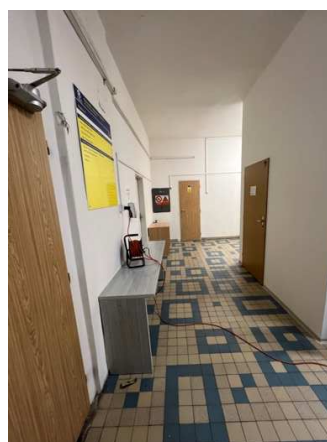
Komunikační prostory mají dostatečnou šířku (2000 mm), ale v prostorách se nacházejí překážky (skříně, stoly apod). Všechny dveře jsou bez prahu, ale mají odlišné rozměry. Dveře do místnosti, kde se nacházejí učebny, mají dostatečnou šířku hlavního křídla (1000 mm), dveře do učeben mají také dostatečnou šířku (900 mm), ale dveře do technických místností a šatny mají nedostatečnou šířku (700 mm).

Hlavním nedostatkem komunikačních prostor je špatný kontrast. Největším problémem pro orientaci osob se zrakovým postižením je nesprávný výběr materiálu pro výrobu podlahy.

Obr. 19 Komunikační prostory

Obr. 20 Komunikační prostory

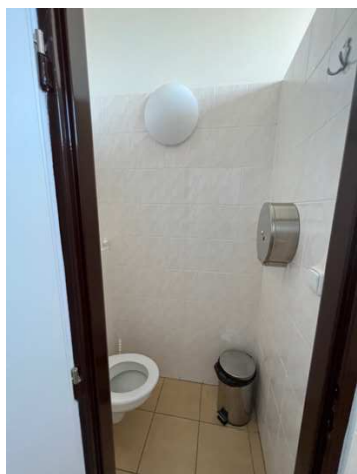
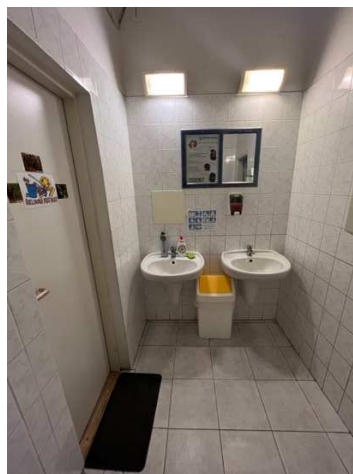
Dveře do kabiny záchodu mají nesprávnou šířku 700 mm, otevírají se směrem ven z kabiny. Samotná kabina je malá (1380 mm x 850 mm), chybí vodorovné a svislé madlo. Slabý je vizuální kontrast zařízení vůči pozadí. V kabině se nachází věšák ve výšce 1200 mm. Výška sedátka činí 400 mm, zatímco norma je 460-480 mm. Mezi čelem záchodové mísy a zadní stěnou je vzdálenost 600 mm, která je nedostačující.

Popisované hygienické zařízení není vhodné pro použití osobami se zrakovým postižením ani osobami na invalidním vozíku. V celé budově chybí bezbariérová kabina.

Obr. 21 Hygienické zařízení

Obr. 22 Hygienické zařízení

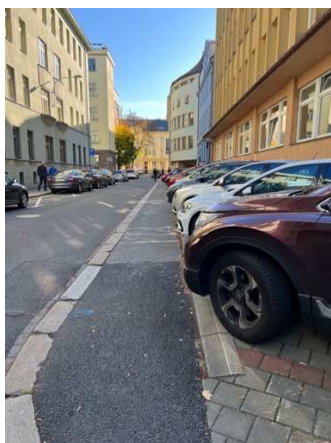
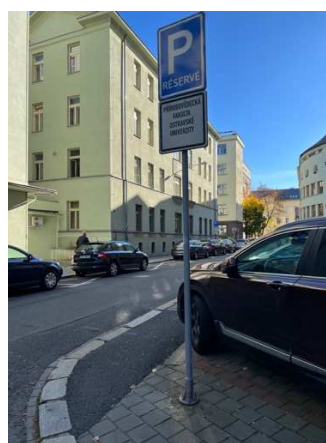
Vyhrazené parkovací místo pro zaměstnance univerzity se nachází v docházkové vzdálenosti 10 m od vstupu do budovy. Zaměstnanci mají k dispozici 10 parkovacích míst pro zaměstnance. Doba parkování není omezena. Mezi vyhrazenými parkovacími místy jsou dvě parkovací místa pro vozidla přepravující osoby těžce pohybově postižené. Rozměry jednotlivého parkovacího místa jsou 2400 mm x 4800 mm, orientace kolmá. Nechybí vodorovné dopravní značení. Nájezd na chodník je z úrovně pozemní komunikace.

Obr. 23 Parkovací místa

Obr. 24 Parkování. Vodorovné značení

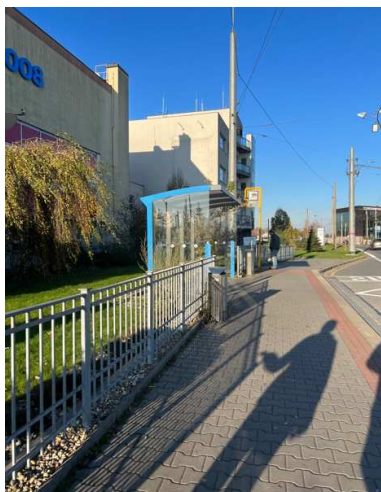
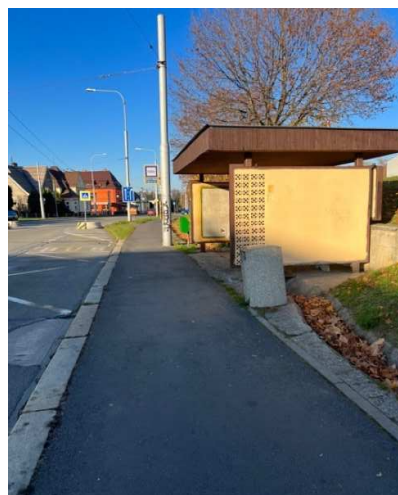
kontrastního pásu. Hmatové úpravy neodpovídají normám. Prostor u zastávky není dostatečně široký a sloup, na kterém je umístěn označnick zastávky, tvoří pevnou překážku na cestě.

Pouze zastávka na ulici Michálkovická odpovídá normám na bezbariérové užívání staveb.

*Obr. 25 Zastávka MHD*

*Obr. 26 Zastávka MHD*

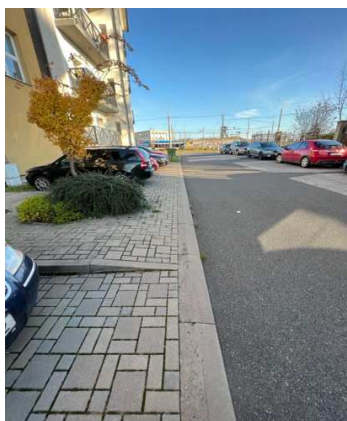
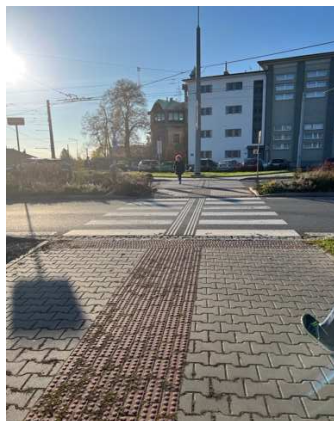
Tuto trasu lze považovat za částečně vyhovující.

*Obr. 27 Část pěší komunikace  
ulice Nejedlého*

*Obr. 28 Přechod pro chodce  
ulice Hladnovská*

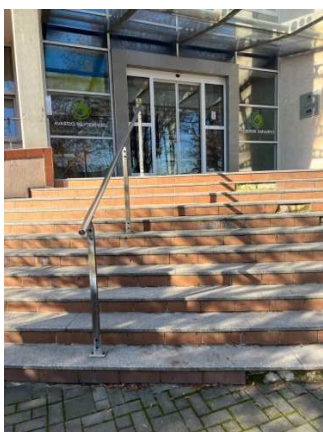
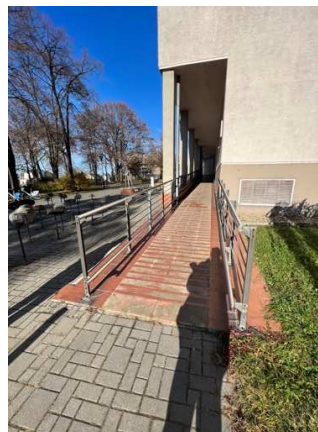
Pevná rampa je umístěna vpravo od hlavního vstupu do budovy a skládá se ze tří ramen. Na jedné straně je rampa opatřena madly ve výšce 1060 mm, což neodpovídá normě, ta udává výšku madla 900 mm. Madlo nepřesahuje začátek a konec rampy o 150 mm, navíc není odsazeno od konstrukce ve vzdálenosti 60 mm po celé délce a není opatřeno odrazníkem ve výšce 100 mm. Druhé madlo ve výšce 750 mm není instalováno. Rampa má dostatečnou šířku 1540 mm, ale její povrch je kluzký. Na některých místech rampy chybí protiskluzový nátěr, což svědčí o nedůsledné údržbě konstrukce.

*Obr. 29 Hlavní vstup a schodiště*

*Obr. 30 Rampa*

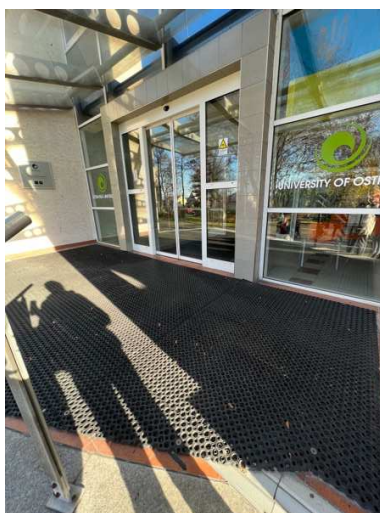
Vstupní dveře do budovy jsou dvoukřídlé, otevírají se automaticky do stran. Průjezdová šířka činí 1400 mm. Manipulační plocha před vstupem je 5500 x 3000 mm. Její povrch je z keramické dlažby, proti uklouznutí slouží gumový koberec, který má výšku cca 10 mm. Automatické lineární dveře jsou zasklené po celé délce a nemají ochranu proti mechanickému poškození vozíkem. Kromě toho chybí kontrastní pás ve výšce 800-900 mm a 1400-1600 mm. Dveře nejsou dostatečně označeny vůči okolnímu prostoru. Vedle vstupu do budovy není umístěn zvonek ani akustický orientační majáček. Za hlavními dveřmi je zádveří, které má plochu 6000 x 3000 mm, která je s ohledem na typ vstupních dveří dostatečná pro manipulace s vozíkem. Minimální velikost zádveří s automaticky otevíranými dveřmi je 1600 mm. Povrch podlahy je také z keramické dlažby, proti uklouznutí je opět použit gumový koberec. Dveře zádveří jsou automatické a otevírají se do stran, jejich průjezdová šířka činí 1400 mm. Dveře nemají vyhovující kontrast vůči okolí.

*Obr. 31 Hlavní vstup a manipulační plocha*

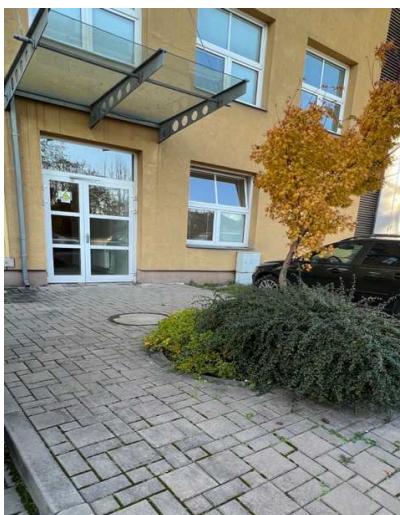
Vedlejší vstup do objektu se nachází vedle nadzemního parkoviště. Tento vstup je přístupný pouze pro zaměstnance Přírodovědecké fakulty Ostravské univerzity. Vstup do objektu má šířku 1250 mm, hlavní křídlo jednokřídlových dveří umožňuje otevření na šířku 900 mm. Vstupní dveře jsou zasklené po celé délce, norma udává zasklení od výšky 400 mm, chybí na nich ochrana proti mechanickému poškození vozíkem. Dveře nejsou opatřeny kontrastním pásem ve výšce 800-900 mm a 1400-1600 mm, což způsobuje jejich špatný kontrast vůči okolí. Nad osou dveří chybí akustický orientační majáček a vedle dveří chybí zvonek. Na vnitřní straně dveří jsou madla ve správné výšce 800 mm, klika je umístěna ve vyhovující výšce 1100 mm. Manipulační prostor před vstupem je dostatečný velký, cca 2000 x 2000 mm. Na cestě ke dveřím roste keř, který je pevnou překážkou pro osoby na vozíku.

Vedlejší vstup nelze považovat za bezbariérový.

*Obr. 32 Vedlejší vstup*

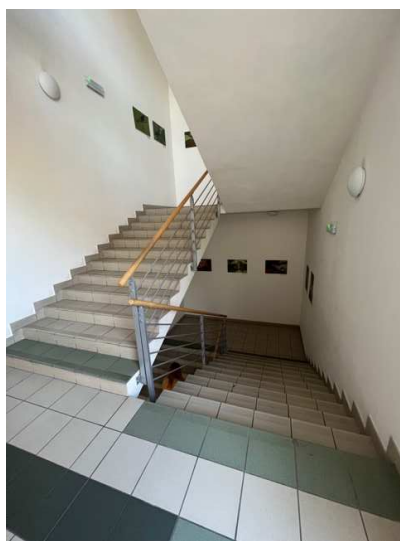
V interiéru se nachází schodiště spojující jednotlivá podlaží. Počet stupňů je 12. Šířka schodišťového ramene je 1500 mm. Hloubka stupnice je 310 mm, norma předepisuje min. 250 mm. Madlo je ve vyhovující výšce 900 mm, přesah prvního a posledního stupně je 150 mm. Madlo je umístěné pouze na pravé straně schodiště, což neodpovídá normě. První a poslední stupeň schodiště je sice označen, avšak označení není dostatečně kontrastní.

*Obr. 33 Schodiště v interiéru*

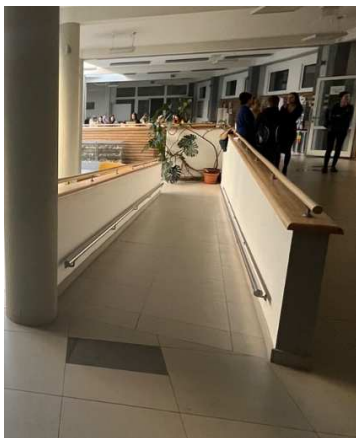
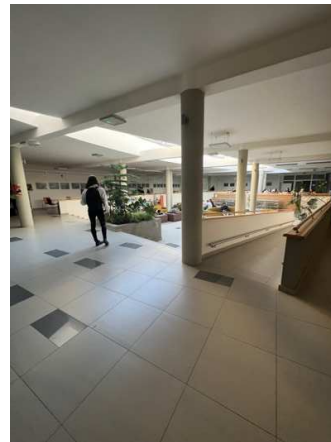
Rampa v interiéru neodpovídá požadavkům na bezbariérové užívání staveb.

*Obr. 34 Rampa*

*Obr. 35 Schodiště a rampa*

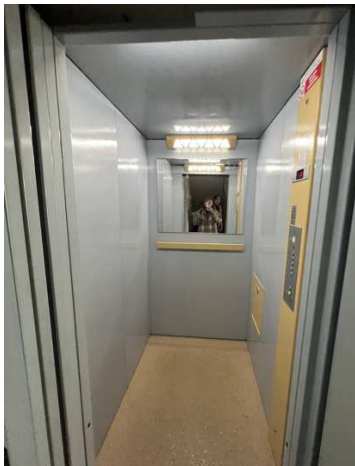
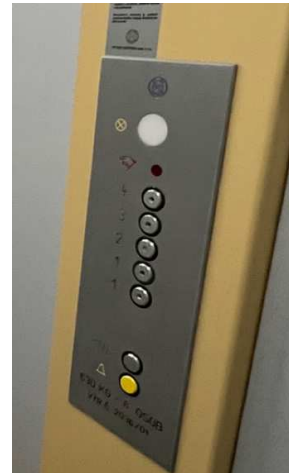
Braillovým písmem. Rozměry kabiny jsou vyhovující 1100 mm x 1400 mm. Uvnitř klece se nachází panel se smíšeně uspořádanými tlačítky, jejich reliéf je vystouplý, avšak chybí označení Braillovým písmem. Vzdálenost ovladače od rohu není dostatečná, je pouze 400 mm, zatímco podle normy má mít min. vzdálenost 500 mm. Vedle ovladačů je sedátko ve správné výšce 460 mm. Ve výtahu je madlo, které není umístěné ve výšce 1200 mm, jak uvádí norma. Ve výtahu je fonetické hlášení, ale chybí akustické hlášení. Kontrast výtahu vůči okolí není dostatečný.

*Obr. 36 Kabina výtahu*

*Obr. 37 Ovládací prvek uvnitř kabiny*

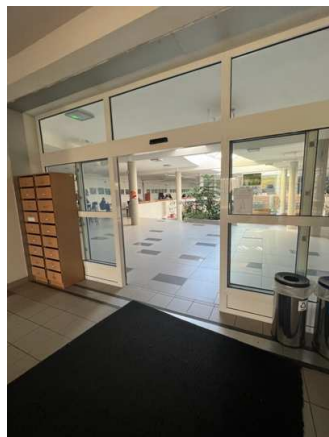
Šířka komunikačních prostor je dostatečná, více než 2000 mm. Všechny dveře jsou bez prahů, dveře do učeben mají mechanické otevírání, šířka hlavního křídla je 900 mm. Automatické dveře mají dostatečnou průjezdovou šířku 900 mm, jsou prosklené do celé délce, ale nemají ani ochranu proti mechanickému poškození vozíkem, ani kontrastní pásy v příslušné výšce. V komunikačních prostorech nejsou překážky pro průjezd osoby na vozíku.

Hlavní nedostatek komunikačních prostor je slabý vizuální kontrast.

*Obr. 38 Interiér*

*Obr. 39 Interiér. Automatické dveře*

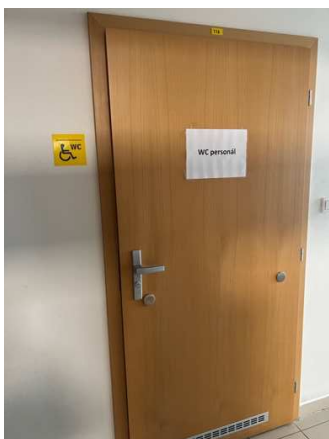
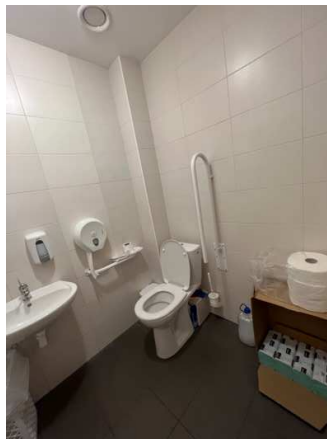
Bezbariérové hygienické zařízení se nachází v prvním podlaží stavby, je určené pouze pro personál. Dveře do WC mají dostatečnou šířku 1000 mm, jsou kontrastně odlišné vůči okolí, ale chybí označení Braillovým písmem. Dveře se otevírají směrem ven a jsou opatřené z vnitřní strany vodorovným madlem, které je ve správné výšce 800 mm. Zámek je zvenku odjistitelný. Záchodová kabina má rozměry 1600 mm x 1800 mm, ale vyhláška č. 398/2009 Sb. předpisuje šířku nejméně 1800 mm a hloubku nejméně 2150 mm. V kabině je umyvadlo, jeho spodní hrana je ve výšce 800 mm, nesprávné umístění odpadkového koše tvoří překážku při podjezdu k umyvadlu. Na dveřích není připevněn háček na oděvy. Záchodová místa je odsazená od zdi v osové vzdálenosti 450 mm, horní hrana sedátka záchodové místy je ve správné výši 460 mm nad podlahou. Po obou stranách záchodové mísy jsou madla ve vzdálenosti 600 mm, jejich výška je 800 mm nad podlahou. Tato záchodová mísa umožňuje přístup pouze z jedné strany, madlo na straně přístupu je sklopné a přesahuje záchodovou mísu o 100 mm, madlo na opačné straně je pevné a přesahuje záchodovou místu na 200 mm. Vedle umyvadla chybí svislé madlo. V záchodové kabině je zrcadlo, jeho spodní hrana je ve výši 1300 mm, správná výška je max 900 mm. Uvnitř záchodové kabiny chybí ovladač signalizačního systému nouzového volání v dosahu záchodové kabiny, tj. ve výšce 600 až 1200 mm nad podlahou, a také v dosahu z podlahy, tj. max 150 mm.

*Obr. 40 Hygienické zařízení.  
Vstupní dveře.*

*Obr. 41 Hygienické zařízení.  
Kabina.*

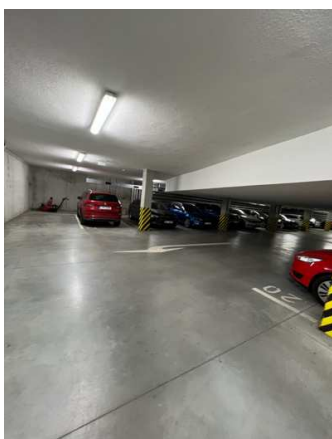
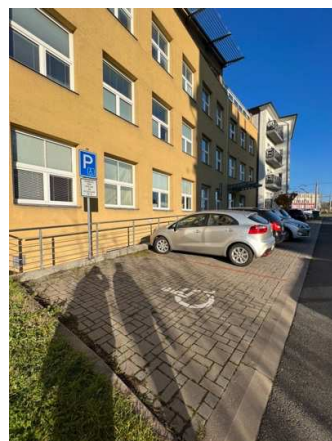
Parkovací stání se nachází u vedlejšího vstupu do budovy asi cca 50 m od hlavního vstupu. Parkoviště má 6 parkovacích míst pro zaměstnance a studenty, doba parkování není omezena. Jedno parkovací místo je vyhrazeno vozidlu přepravující osoby těžce pohybově postižené. Nechybí vodorovné a svislé dopravní značení.

*Obr. 42 Podzemní parkování*

*Obr. 43 Nadzemní parkování*
