AUDITORÍA ENERGÉTICA DE PALACIO MUNICIPAL DE CAMILO ALDAO, CÓRDOBA

Czajkowski, Jorge; Gómez, Analía; Birche, Belén; Berardi, Roberto; Basualdo, David y Basualdo, Julián

Laboratorio de Arquitectura y Hábitat Sustentable, FAU, UNLP / CIC / CONICET
czajko@ing.unlp.edu.ar

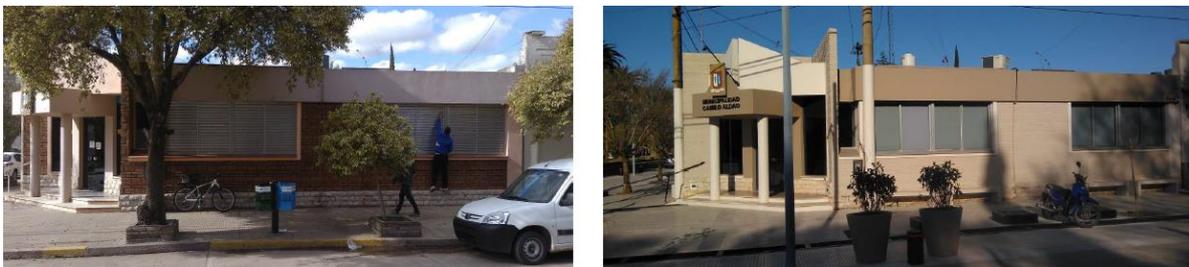
Figura 1: Imagen del edificio previo a la primera rehabilitación. Fuente: Eficiencia energética y ure en edificio municipal de camilo Aldao, de: Abate, Rastelli y Renzi. 2019.

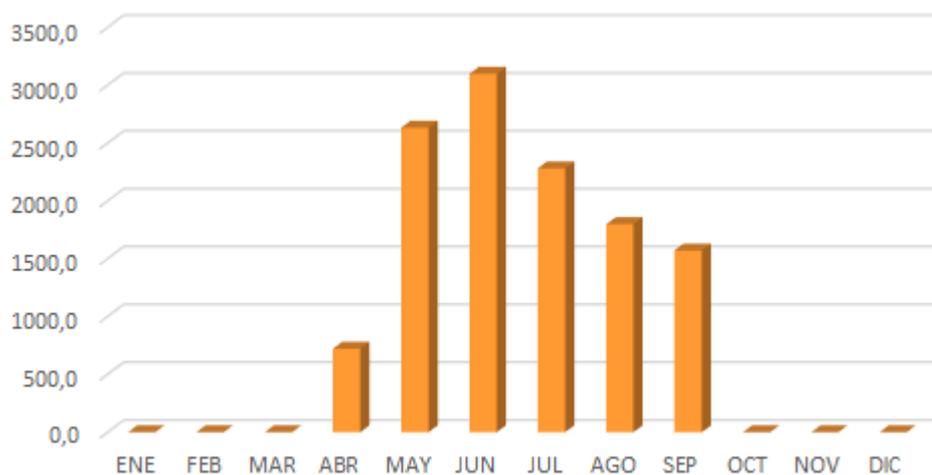
Figura 3: Demanda de energía en calefacción en kWh/mes calculado para TBCal= 20°C, situación original

Del diagnóstico surge que el edificio tiene un Coeficiente volumétrico global de pérdidas térmicas Gcal (IRAM 11604) de 2,18 W/m³K y un Coeficiente de pérdidas unitarias 4,13 W/m² que resulta en una Demanda anual energía eléctrica en calefacción de **12105,42 kWh/año** y 41,69 kWh/m²año, para una temperatura base de calefacción de 20°C. A fin de definir estrategias de rehabilitación se analizan las pérdidas y se encuentra que es factible intervenir los techos (27%), muros (17%) y vidriados (15%), según Figura 1, a fin de lograr mejoras en la demanda de energía.

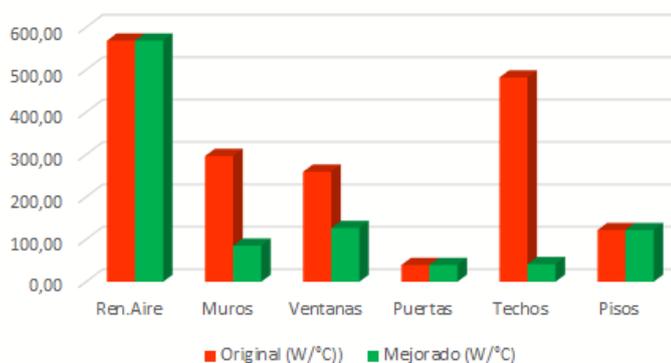
Figura 5: Comparación entre versión original y mejorada

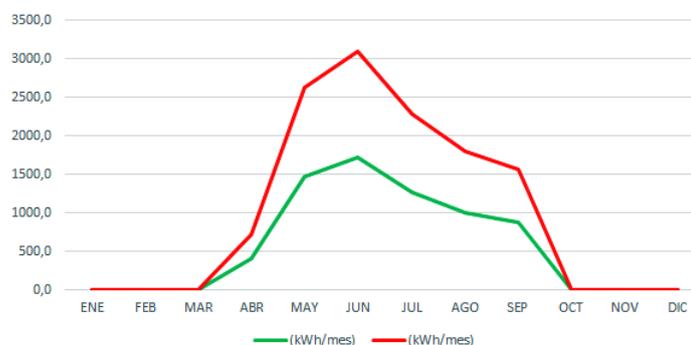
Figura 6: Comparación entre versión original y mejorada mensual

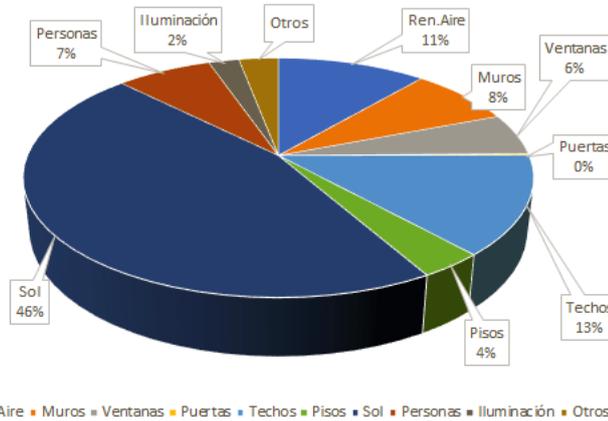
La figura 7 muestra la discriminación de aportes térmicos en el edificio. Se destacan el asoleamiento con el 46%, los techos con el 13%, los muros con un 8%, y las ventanas con un 6%. En la condición de invierno se propuso mejoras en estos, pero es importante la protección solar.

Figura 7: Aportes térmicos discriminados. Situación original verano.

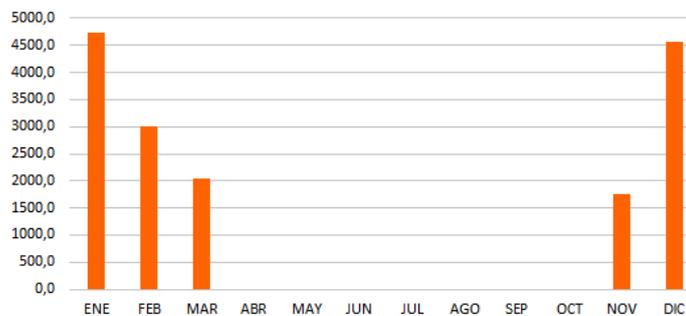
Este análisis simplificado no considera el aporte solar mediante temperatura sol aire o similar ni el efecto de la inercia térmica que quizá modificaría la distribución de aportes. No es posible modificar aporte de personas, iluminación o renovaciones de aire al ser un edificio de apoyo a jóvenes. Del diagnóstico surge que el edificio tiene un Coeficiente volumétrico global de pérdidas térmicas Gref (IRAM 11659) de 123,79 W/m³ que resulta en una Demanda anual energía eléctrica en refrigeración de **51734,36 kWh/año** y 178,2 kWh/m²año, para una temperatura base de refrigeración de 20°C.

Figura 8: Variación mensual de la demanda de energía en refrigeración.

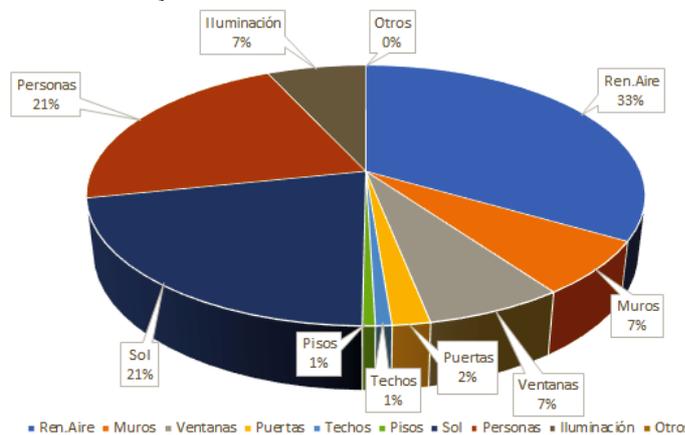
Se mantienen las mejoras propuestas para el invierno solo agregando una protección solar en las aberturas que lo requieran. Las que dan al norte y Oeste son las más afectadas y requerirían DVH con vidrio exterior templado coloreado en su masa y cortinas exteriores accionadas eléctricamente por un accionador automático que sense la radiación solar. Se busca que los vidriados tengan un FES = 0.18 (IRAM 11659-1). La figura 9 muestra la importante reducción del aporte solar relativo, con las mejoras propuestas lo mismo que en muros, techos y ventanas. No se consideraron las mejoras en pisos y puertas lo mismo que en renovaciones de aire dado el tipo de función edilicia y costos de intervención. Así la propuesta mejorada implica una reducción del **61,73%** en la demanda de energía eléctrica en refrigeración sin considerar la eficiencia energética de los equipos de aire acondicionado. En la figura 10 se comparan el edificio original con el que resulta de las propuestas de mejoras. Destacan las reducciones en muros, ventanas, techos y en

Figura 9: Aportes térmicos discriminados. Situación mejorada verano.

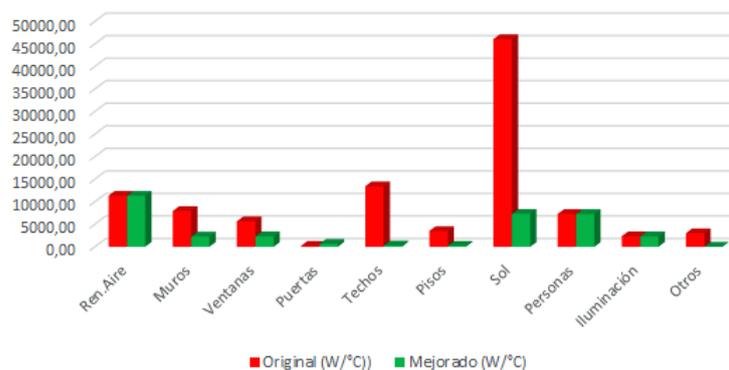
Del diagnóstico surge que el edificio tiene un Coeficiente volumétrico global de pérdidas térmicas Gref (IRAM 11659) de 44,37 W/m³ que resulta en una demanda anual energía eléctrica en refrigeración de **41939,82 kWh/año** y 144,4 kWh/m²año, para una temperatura base de refrigeración de 20°C.

Figura 10: Comparación de edificio original y mejorado. Situación verano.

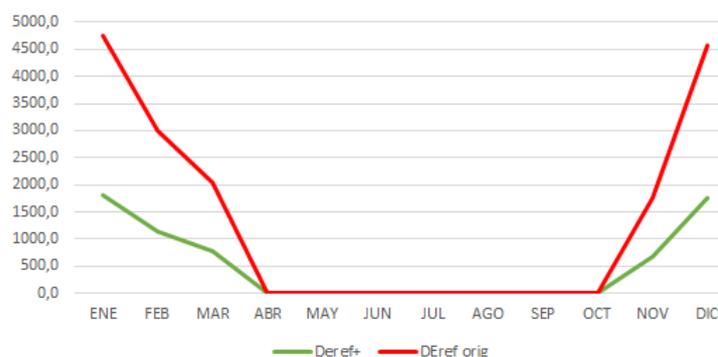
La figura 11 compara las demandas de energía entre el edificio original y el mejorado. Las reducciones más importantes se dan en asoleamiento, techos y muros. Seguido de ventanas por conducción e iluminación.

Figura 11: Comparación de la demanda de energía en refrigeración mensual del edificio original y mejorado. Situación verano.

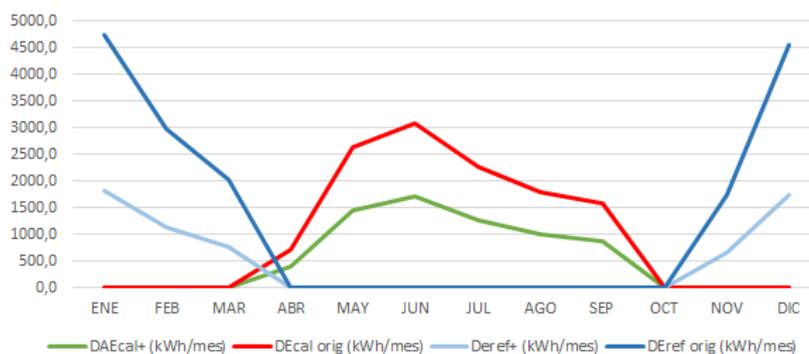
Cabe remarcar que es un diagnóstico simplificado en régimen estacionario que no contempla ocupación (personas, iluminación y equipos) y el aporte solar, que reducirían la demanda de energía. Se supone una temperatura de termostato de 20°C en el interior. Las principales medidas de diseño eficiente que restan son las propuestas a fin de lograr reducir la demanda en un 44,37%. Los valores son en energía secundaria y no contemplan la eficiencia energética de equipos climatización. La figura 12 y tabla 3, a modo de conclusión parcial, muestra que la reducción total anual de energía en climatización con las medidas de mejora propuestas podría ser de unos 45,72% para mantener el edificio en una temperatura constante de 20°C a lo largo de 8hs de lunes a viernes todo el año. Reduciendo de los 97,15 kWh/m²año a 44,42 kWh/m²año.

Figura 12: Comparación anual caso «Palacio Municipal» en Camilo Aldao, Córdoba.

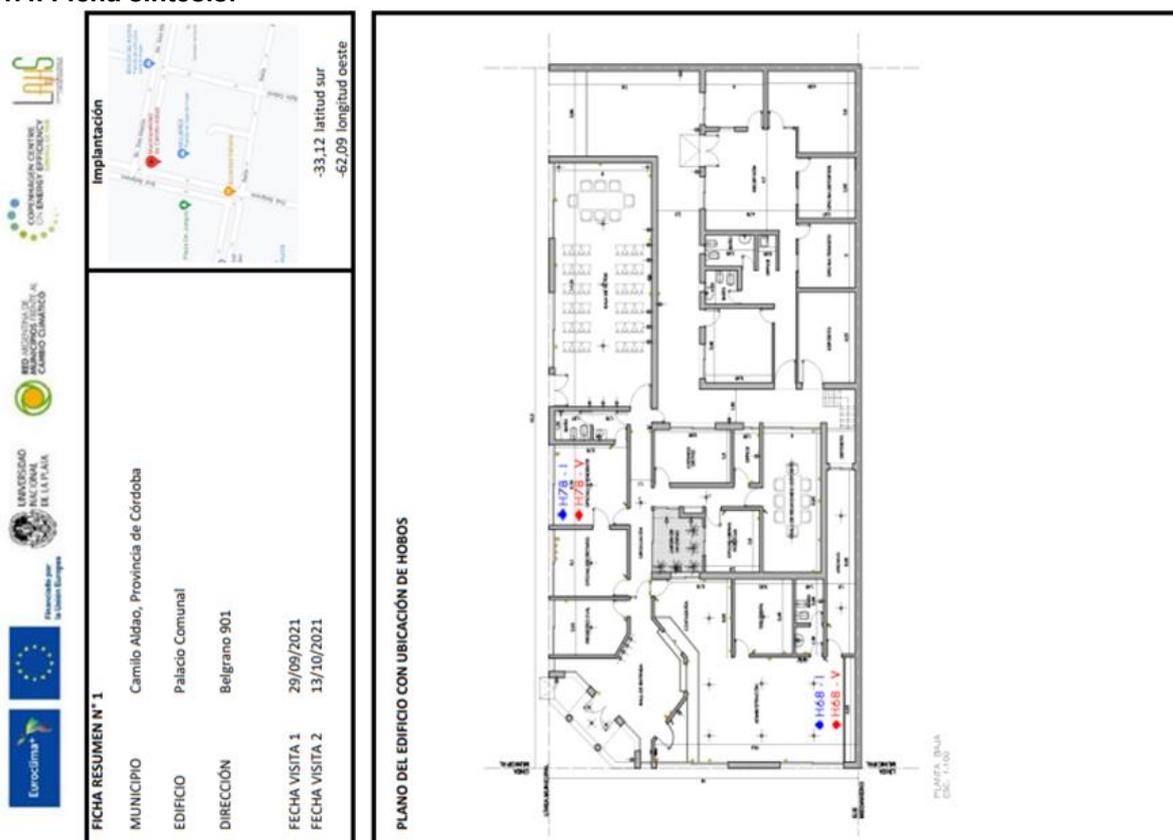
Figura 13a: Ficha síntesis del caso «Palacio Municipal» en Camilo Aldao, Córdoba (parcial)

Se construyó una ficha tipo que sintetiza las características principales del edificio y su comportamiento energético e higrotérmico. El monitoreo higrotérmico muestra que con calefacción el edificio responde manteniéndose en la zona de confort de invierno del nomograma de B. Givoni mientras que el comportamiento de verano muestra un sobrecalentamiento a pesar de contar con refrigeración. Esto impactará en la propuesta de rehabilitación.

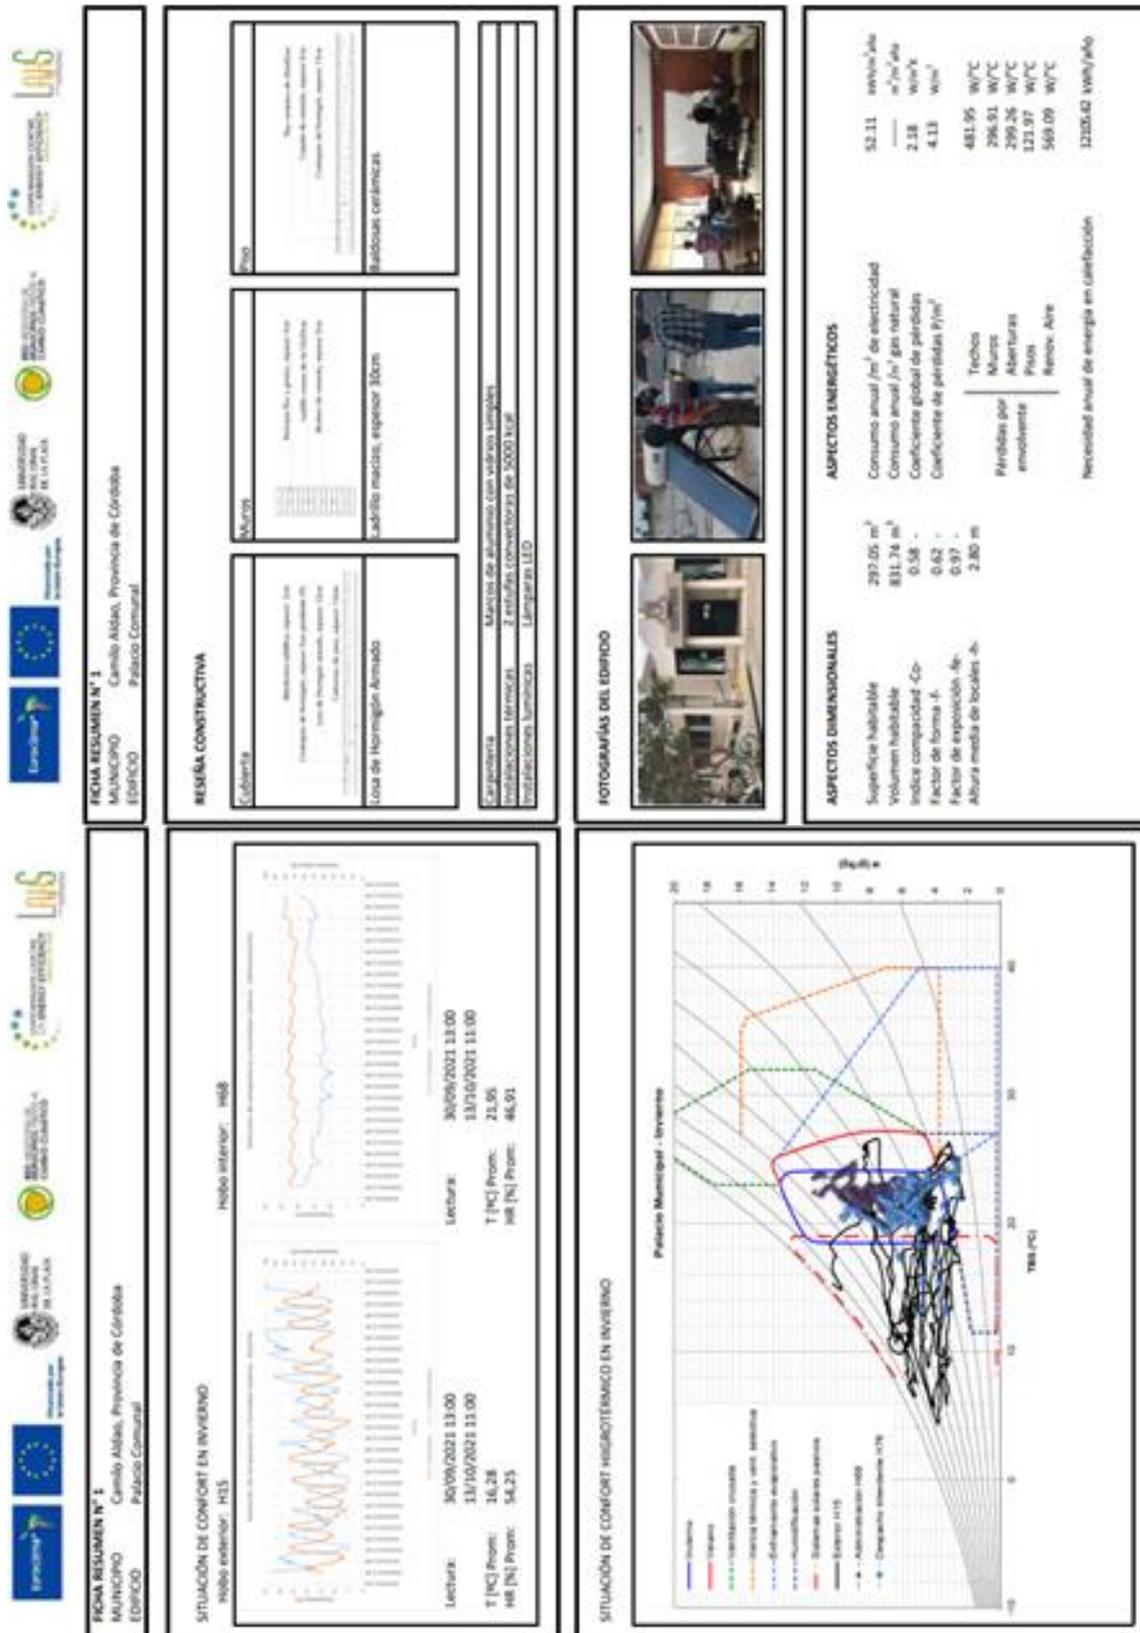
Figura 13b: Ficha síntesis del caso «Palacio Municipal» en Camilo Aldao, Córdoba (parcial)

El edificio es de construcción convencional típico en la región y de baja eficiencia energética. El personal manifiesta que es muy caliente en los meses de verano y regular en los meses de invierno. A pesar de contar con sistema de climatización. La medida más importante es trabajar sobre el techo con dos medidas prioritarias: a. agregar 8 cm de EPS de 30 kg/m³ sobre la losa cubierto (techo invertido) con 6 cm de arcilla expandida. Una segunda medida es agregar un EIFS/SATE de 4 o 5 cm de EPS de 30Kg/m³ en la cara opaca exterior (Stazi, F., et Al: 2009). La

tercera medida y probablemente la más costosa cambiar las carpinterías de ventanas por otras de PVC con DVH y cortinas exteriores automáticas. En cuanto a climatización pensar en un sistema frío/calor con bomba de calor y sonda geotérmica accionado por el generador solar. Automatizado con los horarios de funcionamiento del edificio.
