COMPORTAMIENTO HIGROTÉRMICO DE UN EDIFICIO PATRIMONIAL. CASO “ESTACIÓN JOVEN” EN PÉREZ, SANTA FE.

Gómez, Analía; Czajkowski, Jorge; Birche, Belén; Berardi, Roberto; Basualdo, David y Basualdo Rapetti, Julián

Laboratorio de Arquitectura y Hábitat Sustentable, FAU, UNLP / CIC / CONICET
j.czajkowski@fau.unlp.edu.ar // jdczajko@gmail.com

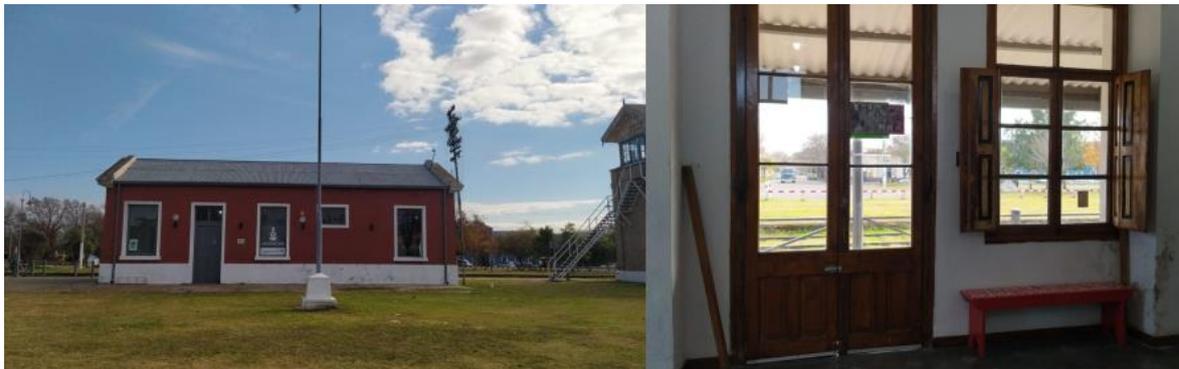
Figura 2: Entrada del edificio comunal y detalle interior hacia el andén. Fuente: Propia, 2022.

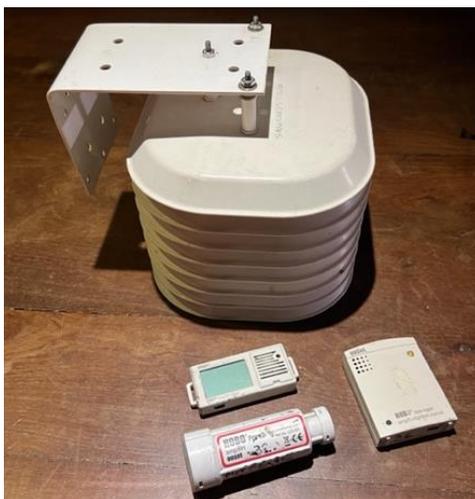
El equipo del LAyHS posee más de 30 años de experiencia en la realización de auditorías de edificios y propuestas de rehabilitación energética y ambiental (Rosenfeld, Elías; et Al: 1988) (Czajkowski, J., et Al: 2012). El procedimiento consiste en la visita del edificio y su relevamiento en lo formal, constructivo y estado de conservación. Conocido este, se planifica la instalación de instrumental automático durante una semana a fin de registrar su comportamiento higrotérmico y lumínico, si corresponde en zonas térmicas. Se instaló un resguardo meteorológico en el exterior distante 300 m en la sede del palacio municipal dado que la estación está muy expuesta y sin vigilancia. Se usó un microadquisidor de datos Hobo Pro V2 a fin de registrar la variación de temperaturas y HR con una frecuencia de 15 minutos. En el interior en cada zona térmica se instalaron dos microloggers siendo uno Hobo U12/012 y otro modelo UX100-003. Se registraron temperaturas superficiales interiores y termografía en caso de requerirse. Se realizó una encuesta de percepción ambiental y del confort a empleados municipales.

Figura 3: Instrumental utilizado en la monitorización higrotérmica. Fuente: Propia, 2022.

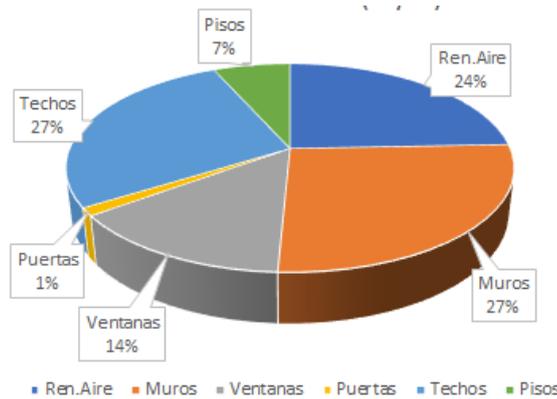
El edificio como se mencionó previamente es de construcción tradicional con muros de ladrillos comunes, carpinterías de madera con vidrio simple de 4mm y techo de chapas metálicas sobre entablonado de madera. Implica una baja eficiencia energética y es esperable un comportamiento térmico inadecuado. El personal manifiesta que es muy caliente en los meses de verano y frío en los meses de invierno. El reporte de auditoría de invierno del 28/09/2021 al 12/10/2021 muestra un consumo de energía eléctrica de 106.2 kWh en energía eléctrica. En la visita de verano no pudo accederse al medidor por falta de personal municipal. El municipio no brindó registros históricos de consumo de energía por falta de información. La figura 4 muestra las pérdidas de energía discriminadas por la envolvente donde destacan muros y techo con el 27% respectivamente seguidos de las renovaciones de aire y las ventanas.

Figura 4: Pérdidas térmicas discriminadas situación original

A fin de definir estrategias de rehabilitación se analizan las pérdidas y se encuentra que es factible intervenir los techos (27%), muros (27%) y vidriados (14%), según Figura 4, a fin de lograr mejoras en la demanda de energía.

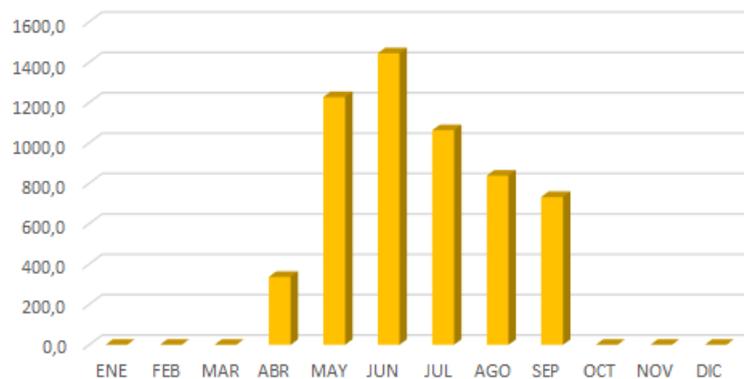
Figura 5: Demanda de energía en calefacción en kWh/mes calculado para TBcal= 20°C, situación original

La Figura 5 muestra la demanda de energía calculada para una temperatura de confort interior de 20°C usando como base los datos de la Ciudad de Rosario ya que Pérez no posee estación meteorológica.

La Tabla 2 muestra indicadores dimensionales y formales del edificio usados en el diagnóstico energético, del cual surge que el edificio tiene un Coeficiente volumétrico global de pérdidas térmicas Gcal (IRAM 11604) de 2,87 W/m³K y un Coeficiente de pérdidas unitarias 7,39 W/m² que resulta en una Demanda anual energía eléctrica en calefacción de **5641,41 kWh/año** y 66,85 kWh/m²año, para una temperatura base de calefacción de 20°C.

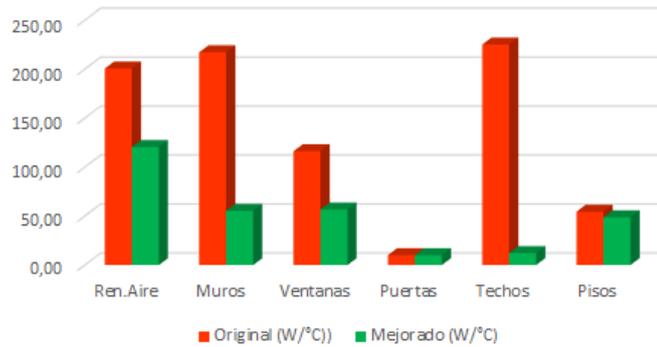
Figura 6: Comparación entre versión original y mejorada

La Figura 6 muestra el impacto que tendrían las mejoras en la envolvente con las mejoras propuestas en aislamiento térmico de muros, techos y vidriados.

La medida más importante es trabajar sobre la envolvente: a. agregar 10 cm de lana de vidrio con foil de aluminio inferior en el espacio entre cabios, o sobre el cielorraso suspendido y reemplazar con tableros de yeso el cielorraso; cubrir los muros interiores con 0.05m de lana de vidrio, barrera de vapor y terminación en tableros de yeso o negociar con la comisión de patrimonio un aislamiento exterior respetando la imagen existente con 0.05m de EPS de 30kg/m³ con la técnica EIFS (SATE) y c. colocar DVH en ventanas fijas y móviles más protección solar. Estas soluciones no debieran afectar la imagen del edificio, conservando la construcción preexistente y le dará adecuados niveles de confort higrotérmico y eficiencia energética. La solución de aislamiento interior en muros elimina el efecto benéfico de la inercia térmica. De pensarse en energías renovables la mejor opción es una bomba geotérmica frío/calor accionado por un generador FV. Además, brindaría ACS al office. El generador fotovoltaico podría alimentar además la iluminación LED (100W) y la computadora del sector administrativo.

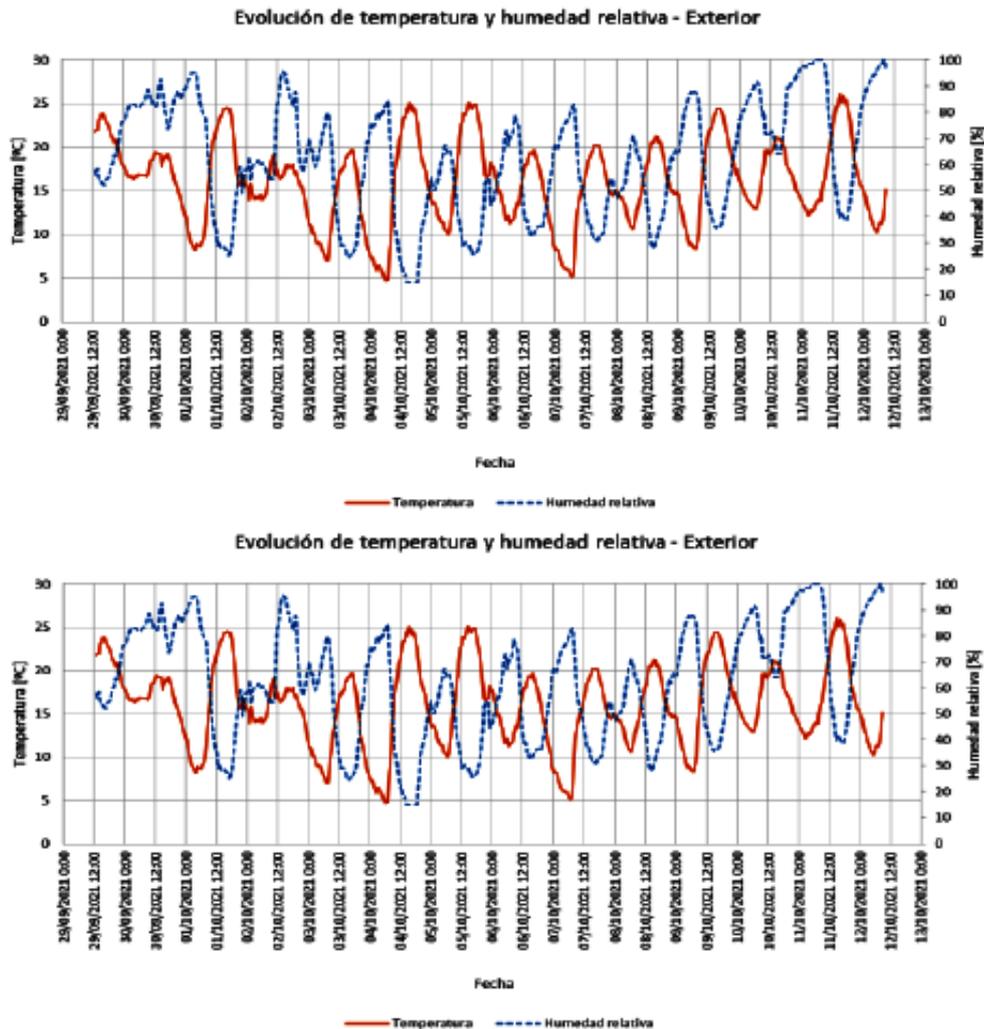
Las figuras 7 y 8 muestran el comportamiento del edificio durante los períodos frío y cálido del año respectivamente.

Figura 7: Comportamiento higrotérmico del edificio en setiembre/octubre mostrando resultados del exterior (Izq.) e interior (Der.)

Por temas de agenda en ambos casos las mediciones se realizaron al límite de ambas temporadas siendo más características de inicios de primavera y otoño respectivamente.

Las figuras 7 y 8 muestran la variación higrotérmica respecto de las zonas de confort de invierno y verano, respectivamente. De haberse realizado la monitorización en julio y en enero mostraría que el edificio es de un bajo confort higrotérmico sumamente frío y húmedo en invierno y muy caliente en verano. En invierno se requeriría el uso de sistemas solares pasivos y en verano de ventilación cruzada, mayor inercia térmica, aislamiento en techos y protección solar.

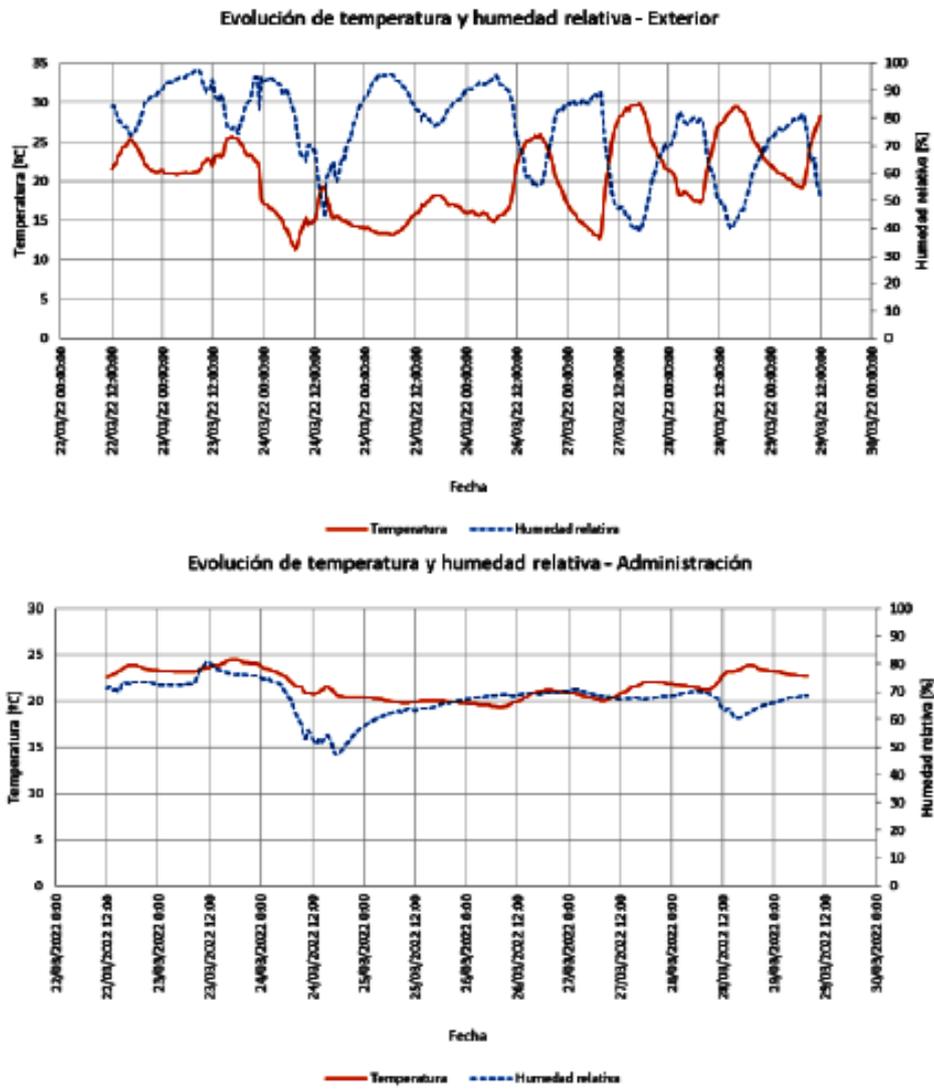
Figura 8: Comportamiento higrotérmico del edificio en marzo mostrando resultados del exterior (Izq.) e interior (Der.)

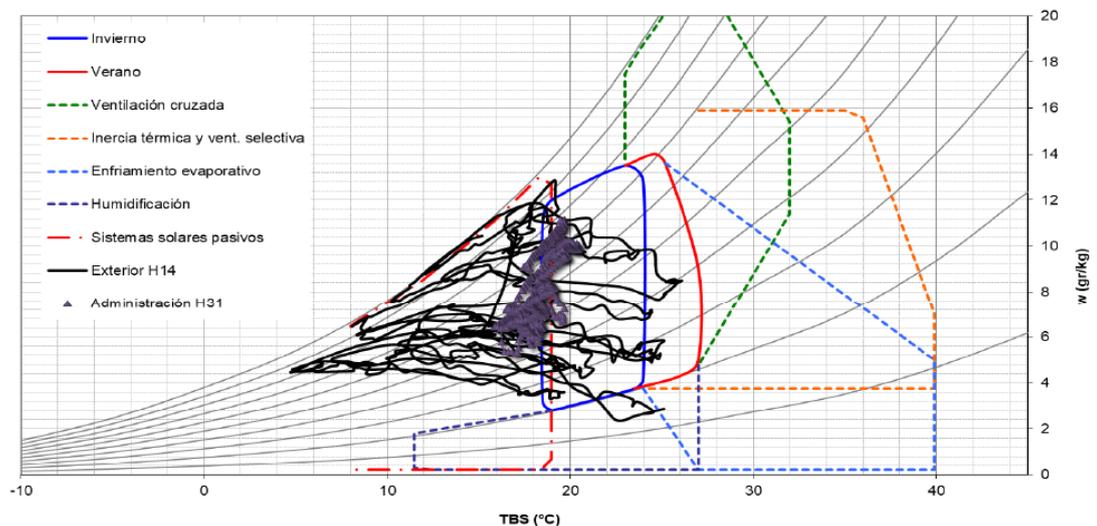
Esto se muestra en las gráficas de confort del modelo B.Givoni materializadas con el programa Psiconf 1.0.

Figura 9: Comportamiento higrotérmico del edificio en set/oct mediante Psiconf 1.0.

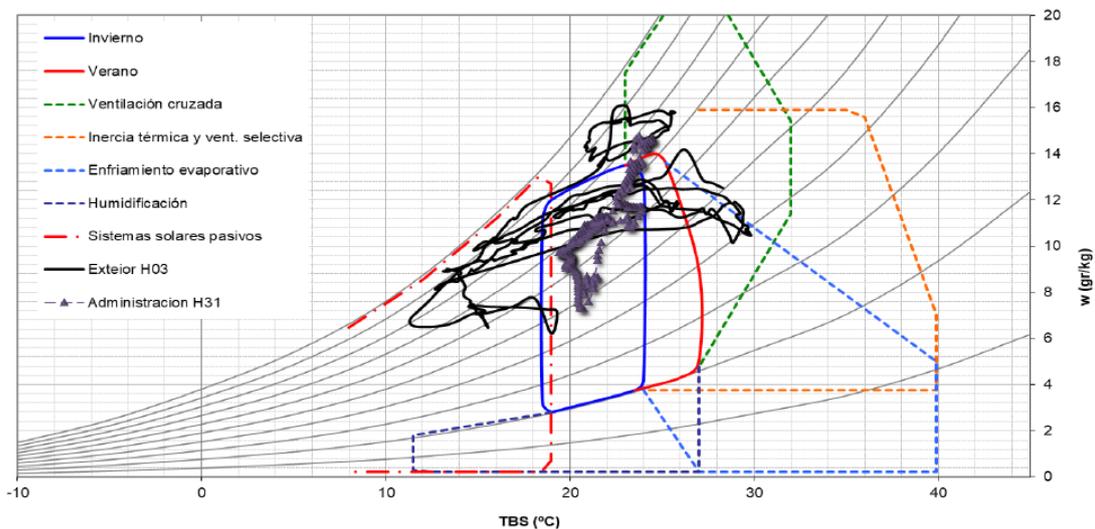
Figura 10: Comportamiento higrotérmico del edificio en marzo mediante Psiconf 1.0.
