INFORME TÉCNICO

Caso: Palacio Comunal

Proyecto EUROCLIMA «Edificios municipales energéticamente eficientes y sustentables»

REPORTE DIAGNÓSTICO ENERGÉTICO ORIGINAL Y MEJORADO

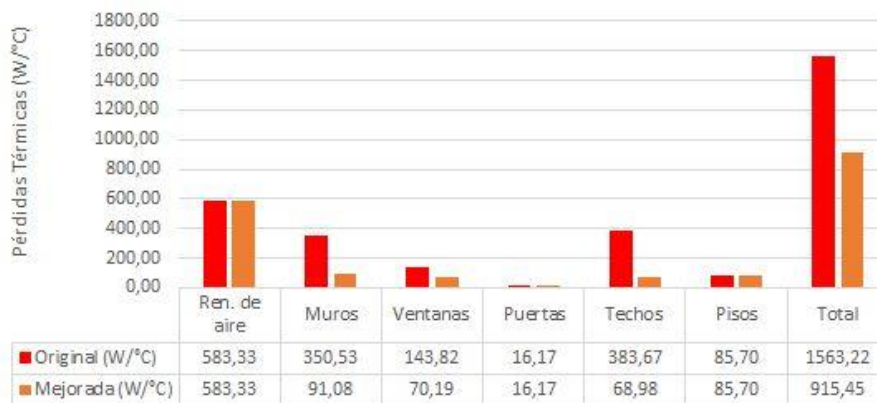
Figura 4: Comparación entre versión original y mejorada
