Título del Trabajo: “**Respuestas a demandas sociales ante problemáticas y accidentes ambientales. Caso de estudio: Derrame de 2,4-D en la localidad de San José de la Esquina.**”

Autores: Percudani, M. Cecilia; Stoeff Belkenoff, Ivana; Vittori, Santiago; Barbieri, Sofía C.; Navarro, Marcos; Orofino, M. Lucrecia; Peluso, M. Leticia; Alonso, Lucas L.

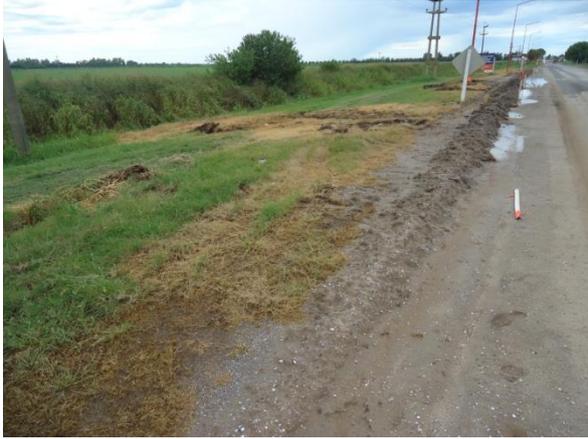
El día 6 de febrero de 2014, un camión que transportaba 18 mil litros de la formulación éster del herbicida 2,4-D en estado puro volcó accidentalmente su contenido en la banquina del tramo urbano de la ruta provincial N° 92 (*Figura 1*). El camión provenía de la planta de Atanor de la ciudad cordobesa de Río Tercero. Adyacente a la zona del derrame corre, en paralelo a la ruta, un canal colector que desemboca en el río Carcarañá (*Figura 2*).

Figura 1. Ruta Provincial No.92, San José de la Esquina, Santa Fe. Banquina luego del accidente y vuelco de camión con 18 mil litros de 2,4-D.
Fuente: Roberto Sacchi.

Como consecuencia del accidente se llevó a cabo un operativo de emergencia donde intervino Defensa Civil y Medio Ambiente de la provincia, además de la participación de bomberos voluntarios de San José de la Esquina y Casilda, la comuna y personal policial; realizándose distintas acciones con el objetivo de atenuar la propagación. A su vez las empresas Atenor SA y Transportes Mugas SA, responsables del accidente ocurrido, declaran ante el organismo de gestión competente haber efectuado una remoción de suelo impregnado con producto y su derivación a disposición final conforme normativas vigentes.

Se tomaron muestras integradas del suelo de la banquina de la ruta provincial N°92, sitio del derrame (*Figura 1*), a nivel sub-superficial: 5-7 centímetros de profundidad desde la superficie, sedimentos y aguas de la zanja próxima al mismo y agua y sedimentos de fondo del Río Carcarañá, aguas abajo del balneario. En la *Figura 3* se muestra un mapa satelital de la localidad y, marcado en él, el sitio del derrame.

En el momento del muestreo, se percibió en la zona del derrame un olor característico a agroquímicos. Por otro lado en el suelo donde se realizó el muestreo se observó que una vez removidos los primeros 5-7 centímetros de tierra color rojiza, se encontraba un horizonte de color negro con fuerte olor a agroquímicos, sobre los que se realizaron los análisis reportados anteriormente.

Las concentraciones medidas en la muestra SS2, la cual corresponde al sitio del derrame, equivalente a concentración del orden del gramo de 2,4-D en el kilo de suelo (1 gramo = 1000 miligramos = 1000000 microgramos) y dado el tiempo transcurrido, se estima que la concentración inicial en ese sitio deberían haber sido considerablemente mayores a las actuales según las tasas ambientales de degradación reportadas por la Secretaría de Recursos Hídricos de la nación para el 2,4-D en suelos de 7 días. En cuanto a valores regulatorios (en una búsqueda bibliográfica realizada por este equipo de trabajo) no se han encontrado valores de referencia a nivel nacional, sin embargo a nivel internacional se propone un valor de 100 mg/Kg para suelos (**The resources Agency, página 46*), donde se superarían en 100 veces este valor de referencia al momento del muestreo.

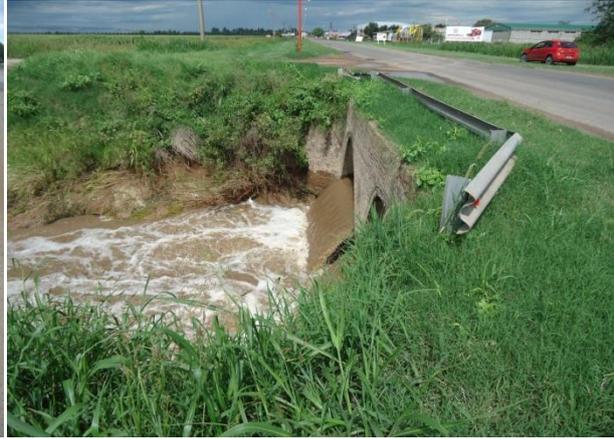
Figura 2. Canal colector adyacente a la banquina en la zona del derrame y paralelo a la ruta, que desemboca en el río Carcarañá.
Fuente: Roberto Sacchi.
