“SEGURIDAD VIAL CON REDUCTORES DE
VELOCIDAD EN CAJAMARCA, 2022”

Tesis para optar el título profesional de:

Ingeniero Civil

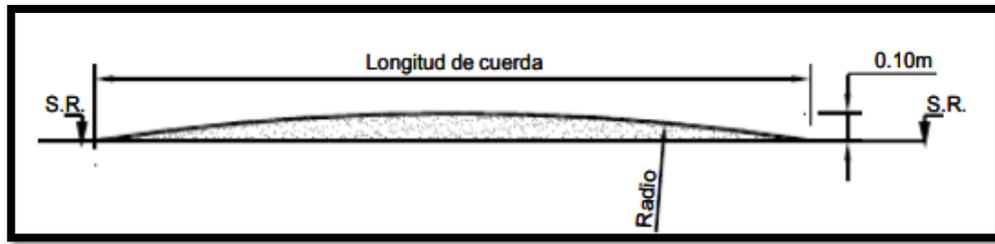
Figura 23

Características técnicas de reductor de velocidad.

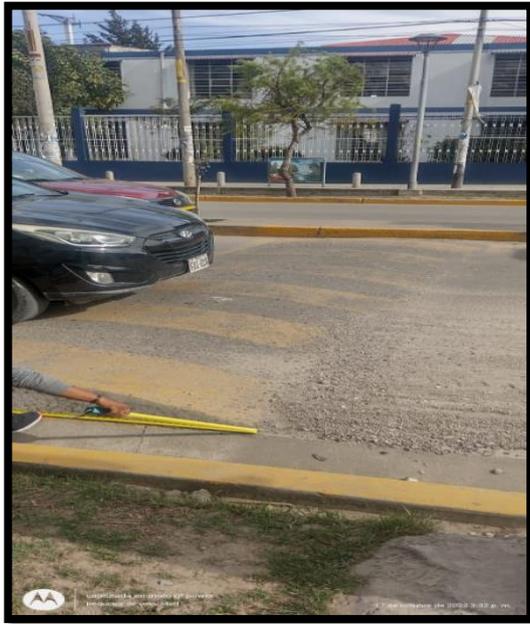
Figura 24

Reductor N° 01 (avenida Hoyos Rubio frente de la aldea infantil).

- a) Altura: 0.9m No cumple.
- b) Ancho (L.C): 1.95m No cumple.
- c) Longitud: 5.80m No cumple.
- c) Velocidad máxima: 60 Km/h

Debido que la ubicación del reductor de velocidad está en una zona residencial y frente de una aldea infantil, el objetivo del mismo es de salvaguardar la seguridad de los moradores. Sin embargo, a simple vista se ha podido constatar que la efectividad es baja, porque los conductores no tienen una visibilidad que existe un reductor de velocidad por que no cuenta con una señalización vertical, además la señalización horizontal está deteriorada no se visualiza muy bien.

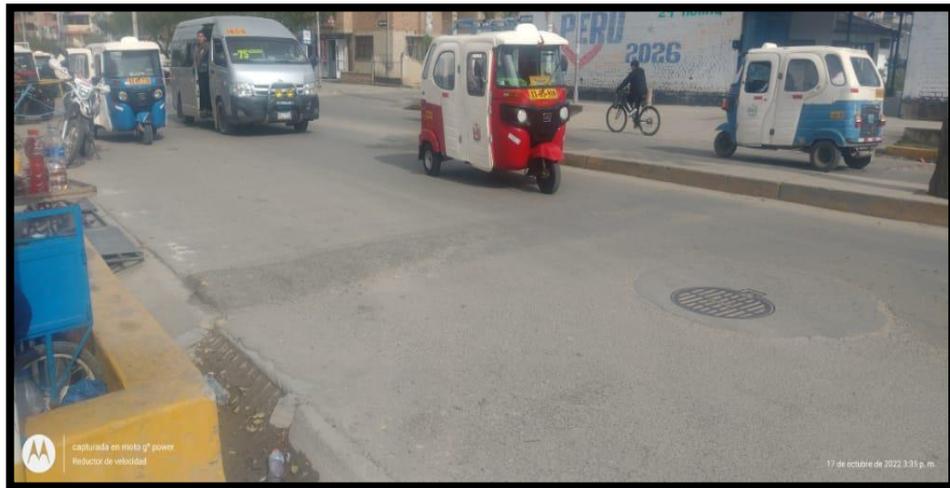
Figura 25

Reductor N° 02 (avenida Hoyos Rubio frente del seguro ESSALUD).

a) Altura: 0.6m No cumple.

El reductor de velocidad está ubicado en una zona de hospital, el objetivo del mismo es de salvaguardar la seguridad de los moradores. Sin embargo, a simple vista se ha podido constatar que la efectividad es demasiado baja, porque muchos de los conductores no reducen la velocidad debida que el reductor está deteriorando más de la mitad, lo cual incluso induce a aumentar la velocidad de los vehículos porque pasan en alta velocidad por el lado deteriorado del reductor.

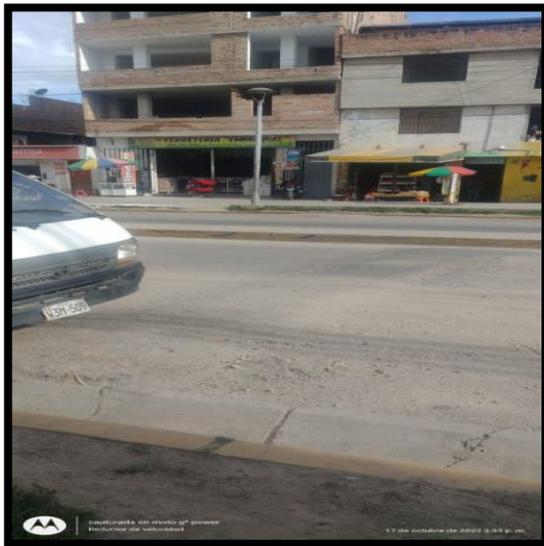
Figura 26

Reductor N° 03 (avenida Hoyos Rubio altura del jr. Paraiso).

a) Altura: 0.5m No cumple.

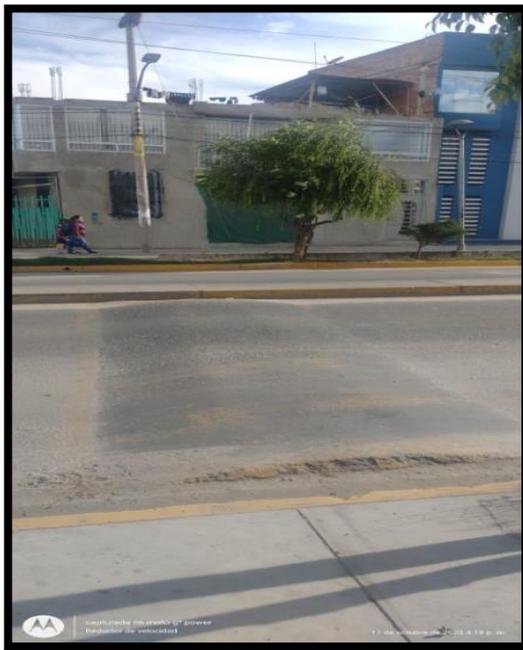
Figura 27

Reductor N° 04 (avenida Hoyos Rubio altura del colegio PAMER).

- a) Altura: 0.7m No cumple.
- b) Ancho (L.C): 1.95m No cumple.

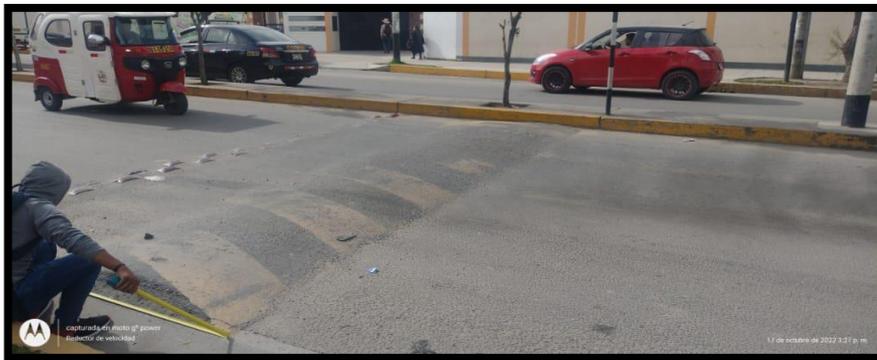
Figura 28

Reductor N° 05 (avenida Hoyos Rubio frente Del colegio María de Nazaret).

- a) Altura: 0.7m No cumple.
- b) Ancho (L.C): 1.55m No cumple.
- c) Longitud: 5.94m No cumple.
- c) Velocidad máxima: 60 Km/h

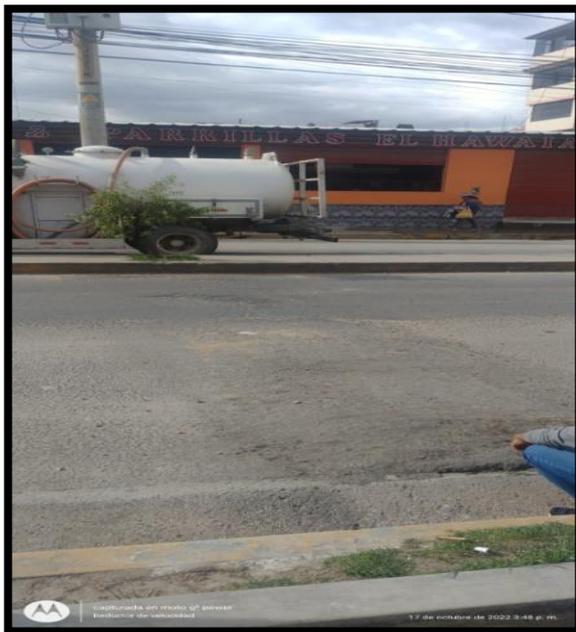
Figura 29

Reductor N° 06 (avenida Hoyos Rubio altura del jr. astopilco).

a) Altura: 0.5m No cumple.

No se ha podido determinar el objetivo principal de dicho reductor de velocidad, por lo general se cree que el objetivo es mantener una velocidad de acuerdo los límites establecidos por el ministerio de transportes a lo largo de la avenida, pero a simple vista la efectividad es baja por que no cumple con las medidas según norma, también no cuenta con señalización vertical y horizontal, por último, el reductor está deteriorado.

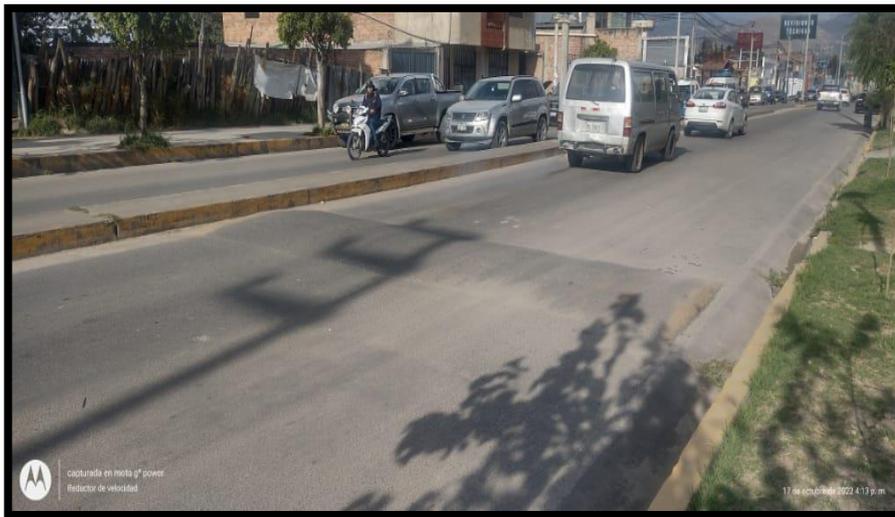
Figura 30

Reductor N° 07 (avenida Hoyos Rubio frente Del colegio PAMER).

a) Altura: 0.7m No cumple.

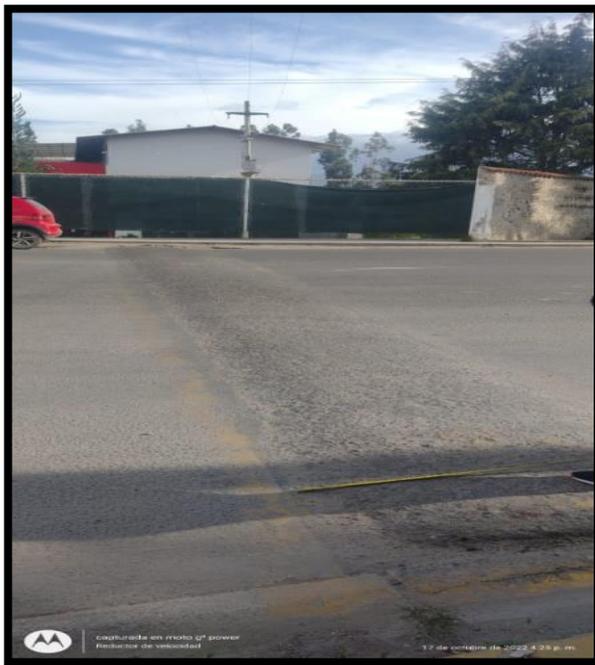
Figura 31

Reductor N° 08 (avenida Hoyos Rubio frente al fundo el Carmen).

a) Altura: 0.6m No cumple.

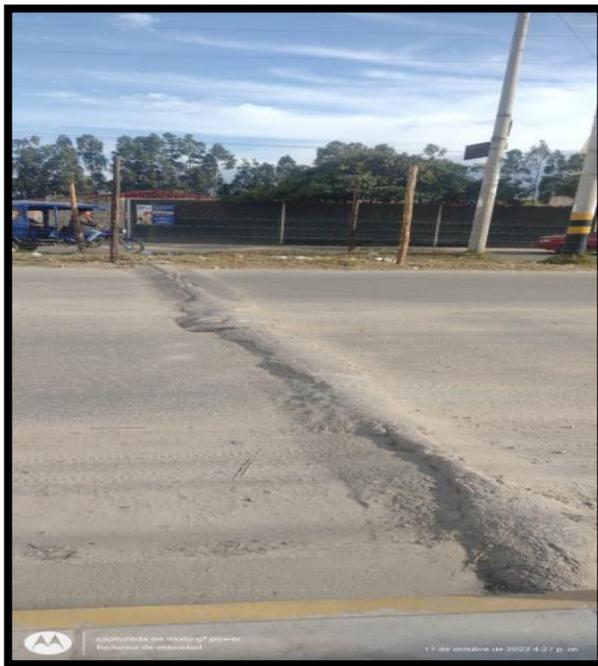
Figura 32

Reductor N° 09 (avenida Hoyos Rubio altura del desvío de la carretera a Otuzco).

- a) Altura: 0.10m Si cumple.
- b) Ancho (L.C): 0.80m No cumple.

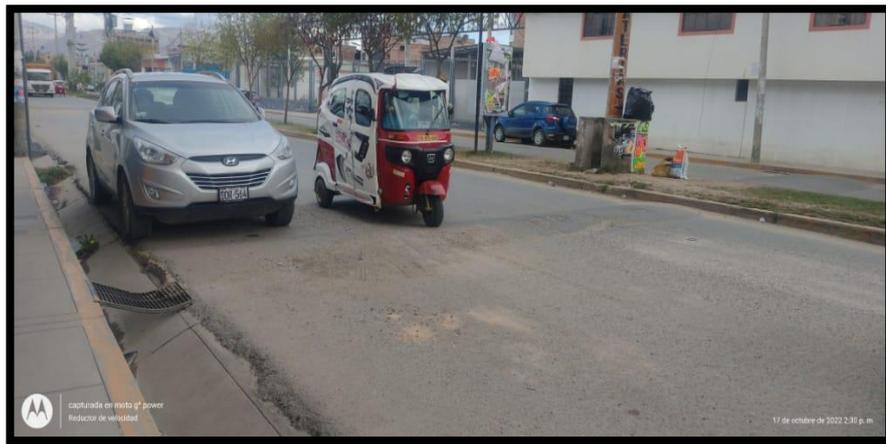
Figura 33

Reductor N° 10 (vía de evitamiento norte altura del jr. El bosque).

- a) Altura: 0.5m No cumple.
- b) Ancho (L.C): 1.30m No cumple.
- c) Longitud: 7.40m Si cumple.
- c) Velocidad máxima: 60 Km/h
- d) Señalización horizontal: NO
- e) Señalización vertical: NO

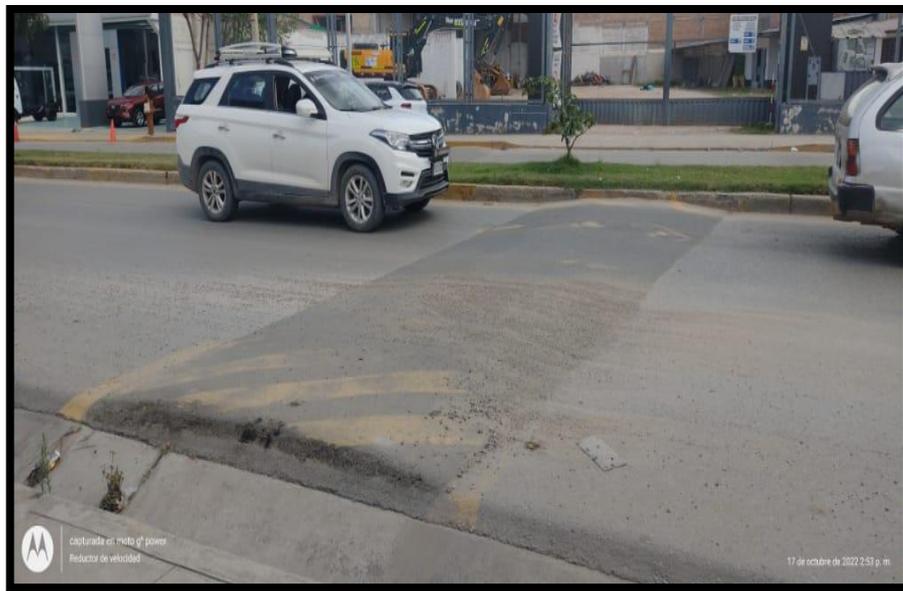
Figura 34

Reductor N° 11 (vía de evitamiento norte frente a la institución Antonio Raimondi).

- a) Altura: 0.10m Si cumple.
- b) Ancho (L.C): 2.70m No cumple.
- c) Longitud: 7.30m No cumple.
- c) Velocidad máxima: 60 Km/h
- d) Señalización horizontal: SI
- e) Señalización vertical: NO

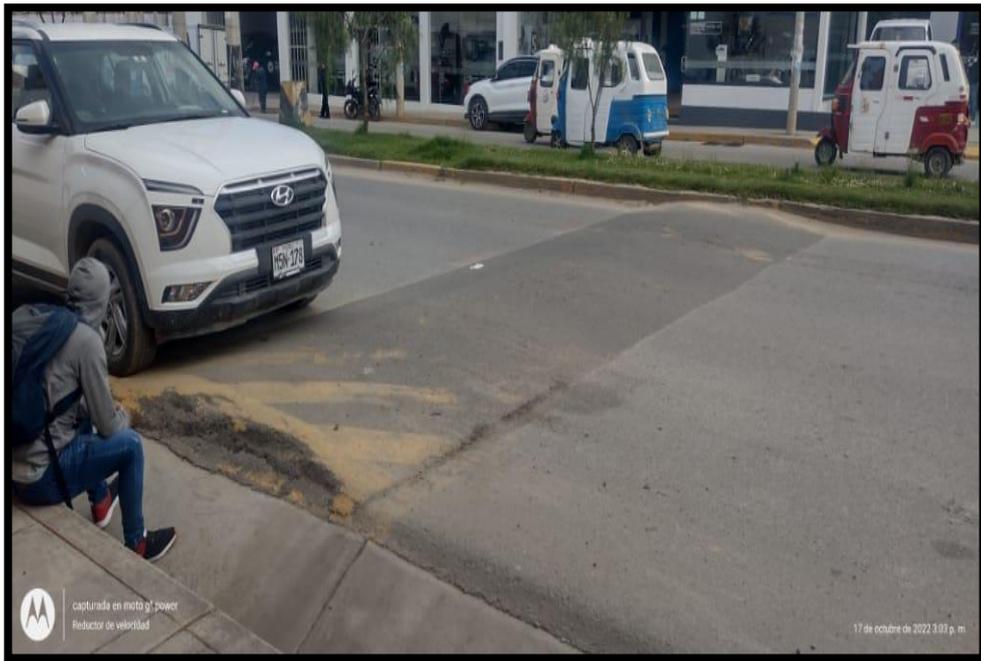
Figura 35

Reductor N° 12 (vía de evitamiento norte frente a la I.E.P IMSPARATION SCHOOL).

- a) Altura: 0.10m Si cumple.
- b) Ancho (L.C): 2.50m No cumple.
- c) Longitud: 7.30m No cumple.
- c) Velocidad máxima: 60 Km/h
- d) Señalización horizontal: SI
- e) Señalización vertical: NO

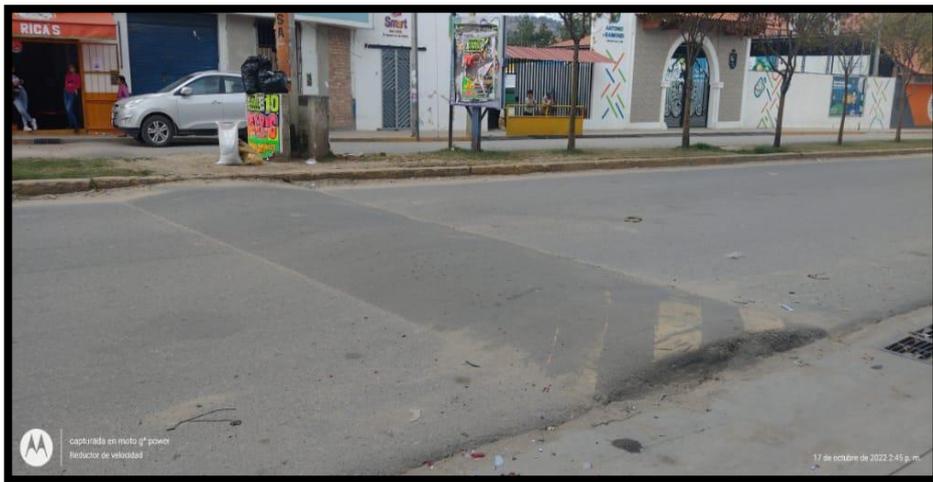
Figura 36

Reductor N° 13 (vía de evitamiento norte altura del jr. El bosque).

- a) Altura: 0.10m Si cumple.
- b) Ancho (L.C): 2.50m No cumple.
- c) Longitud: 7.40m Si cumple.
- c) Velocidad máxima: 60 Km/h
- d) Señalización horizontal: SI
- e) Señalización vertical: NO

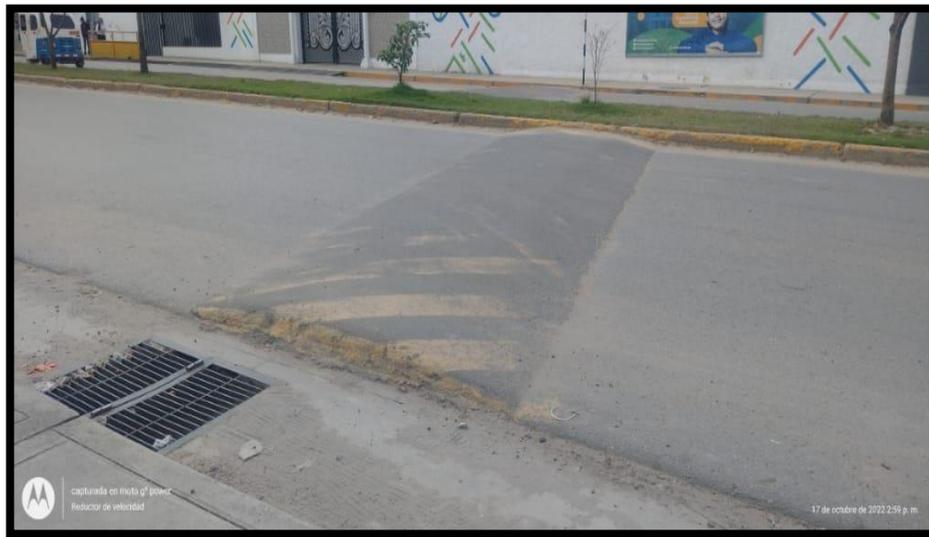
Figura 37

Reductor N° 14 (vía de evitamiento norte frente a venta de autos Hyundai).

- a) Altura: 0.10m Si cumple.
- b) Ancho (L.C): 2.50m No cumple.
- c) Longitud: 7.40m Si cumple.
- c) Velocidad máxima: 60 Km/h
- d) Señalización horizontal: SI
- e) Señalización vertical: SI

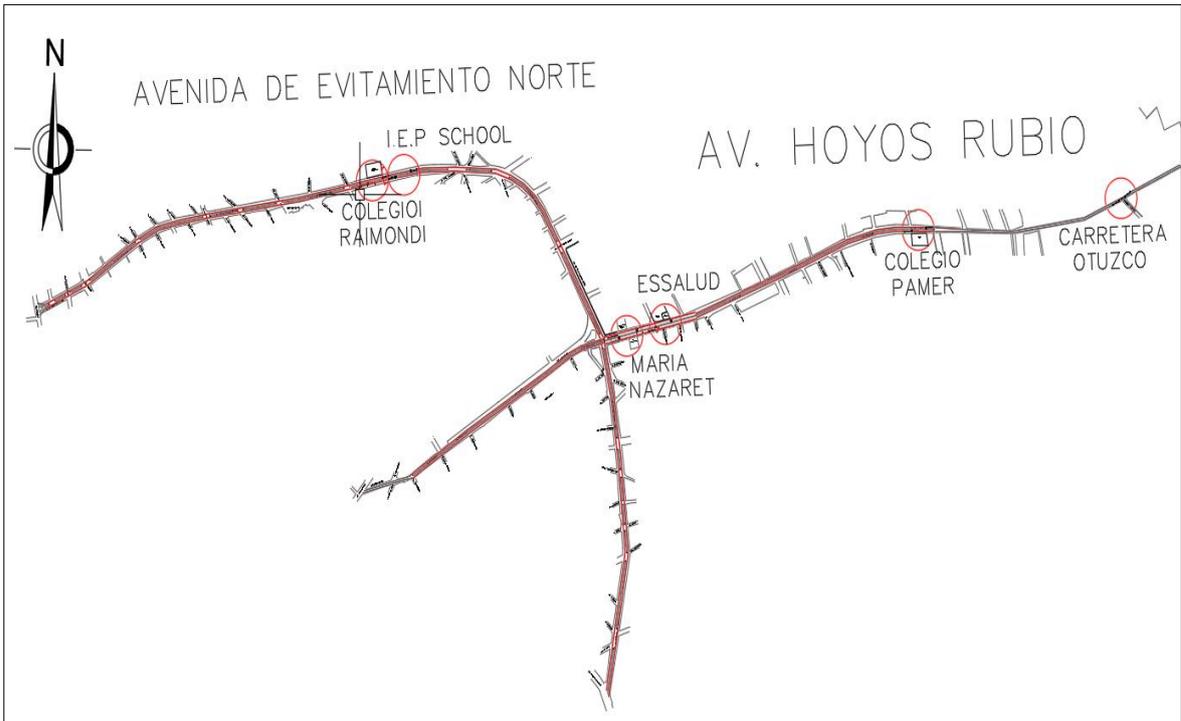
Plano: propuesta de ubicación de gibas en la av. Evitamiento Norte y Hoyos Rubio.

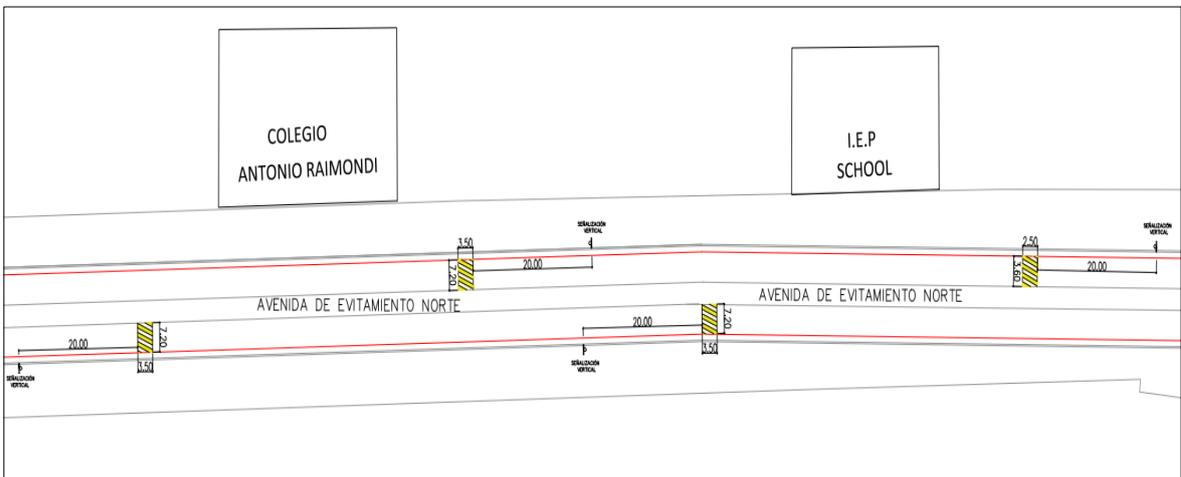
Plano ubicación de gibas avenida de evitamiento norte.

Nota: gibas en el colegio Antonio Raimondi y I.E.P school.

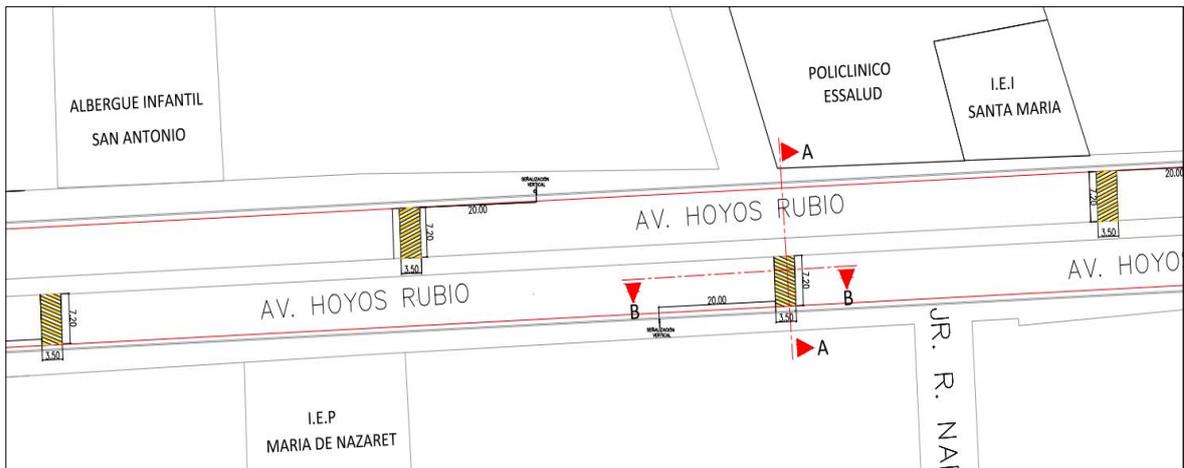
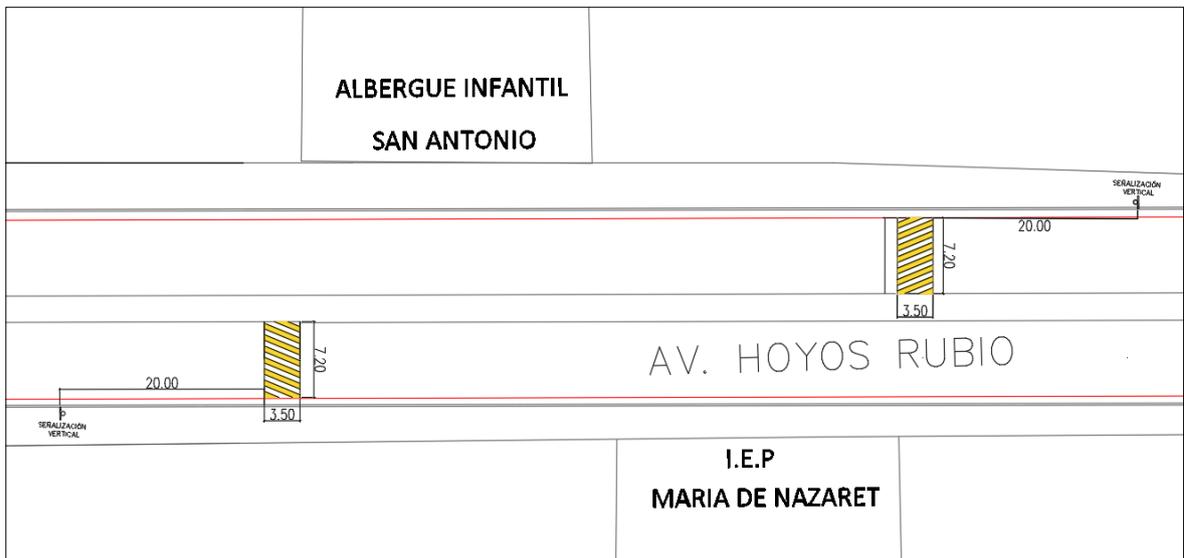
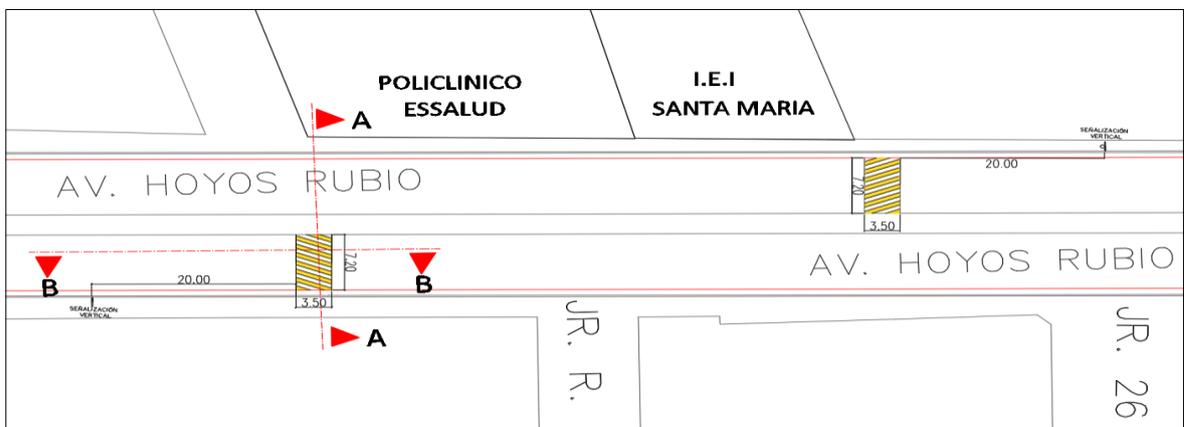
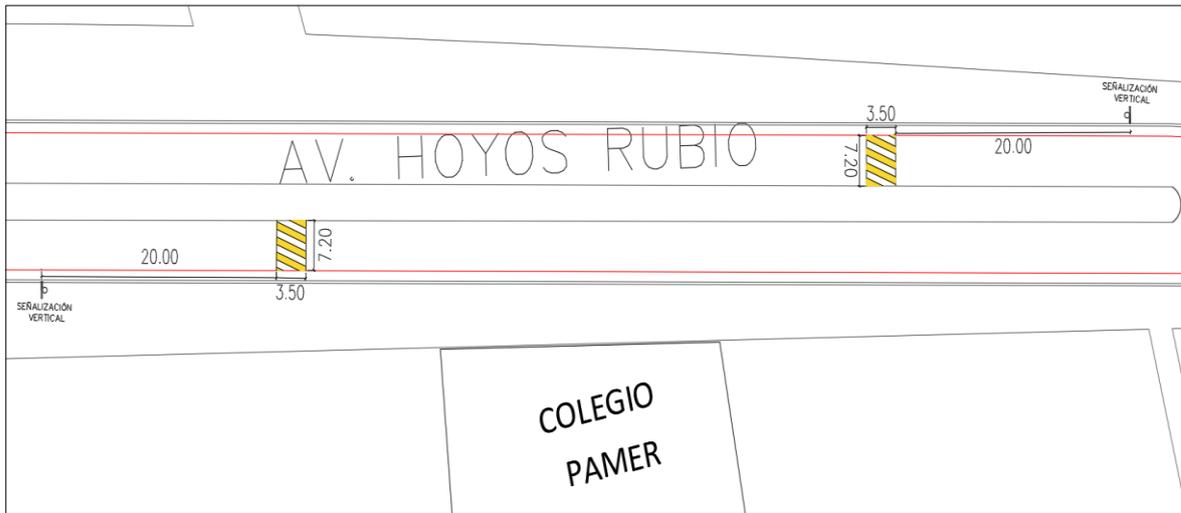
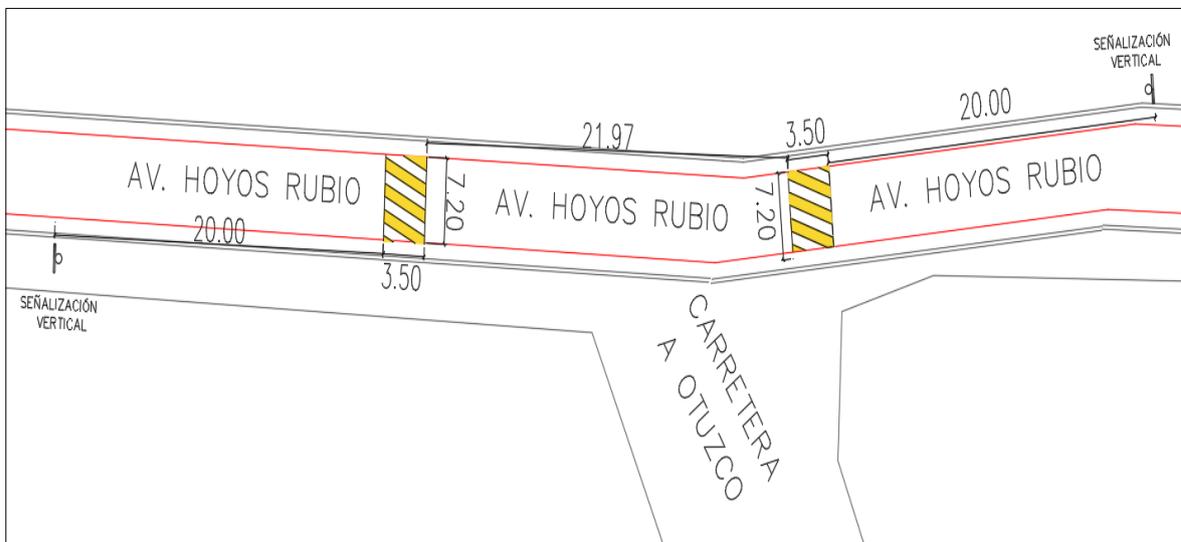
Planos ubicación de gibas avenida Hoyos Rubio.

Nota: gibas en el colegio Maria de Nazaret y alberge infantil San Antonio.

Nota: gibas en el policlínico ESSALUD y I.E.I Santa María.

Nota: gibas en el colegio Pamer.

Nota: gibas instaladas en el desvío carretera a Otuzco.

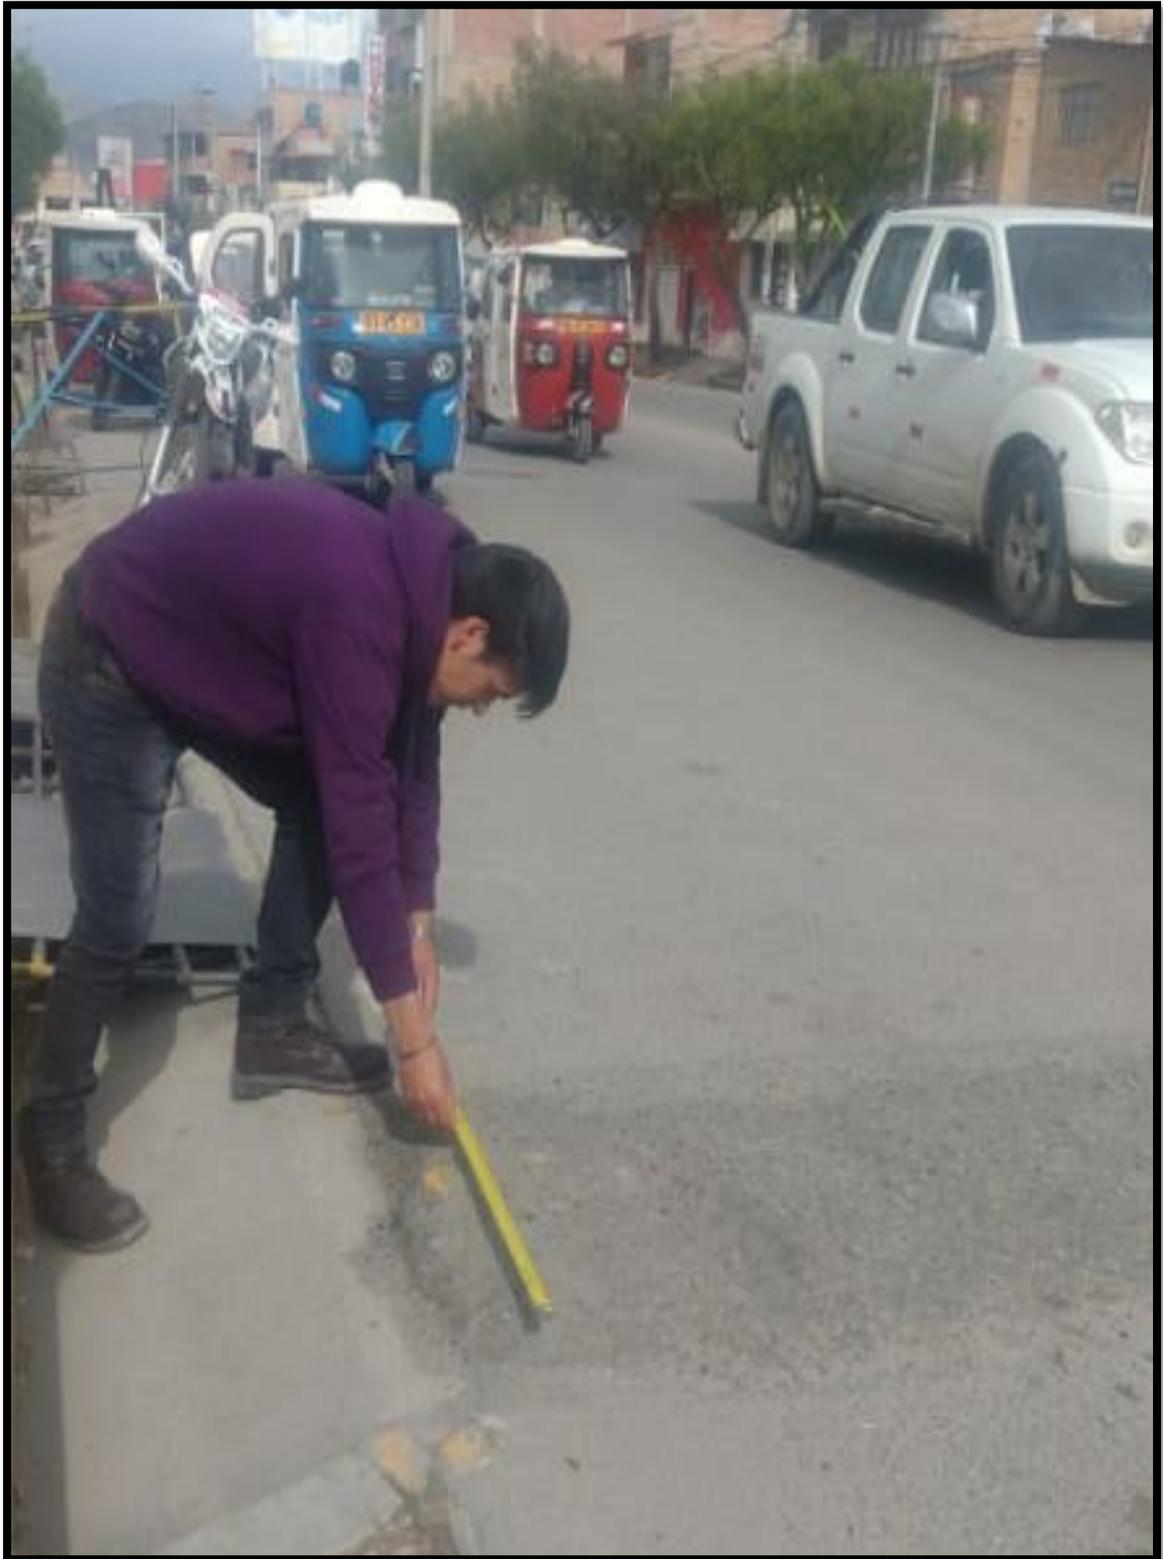
Anexo N° 20. Verificando las medidas en campo de los reductores de velocidad (gibas).

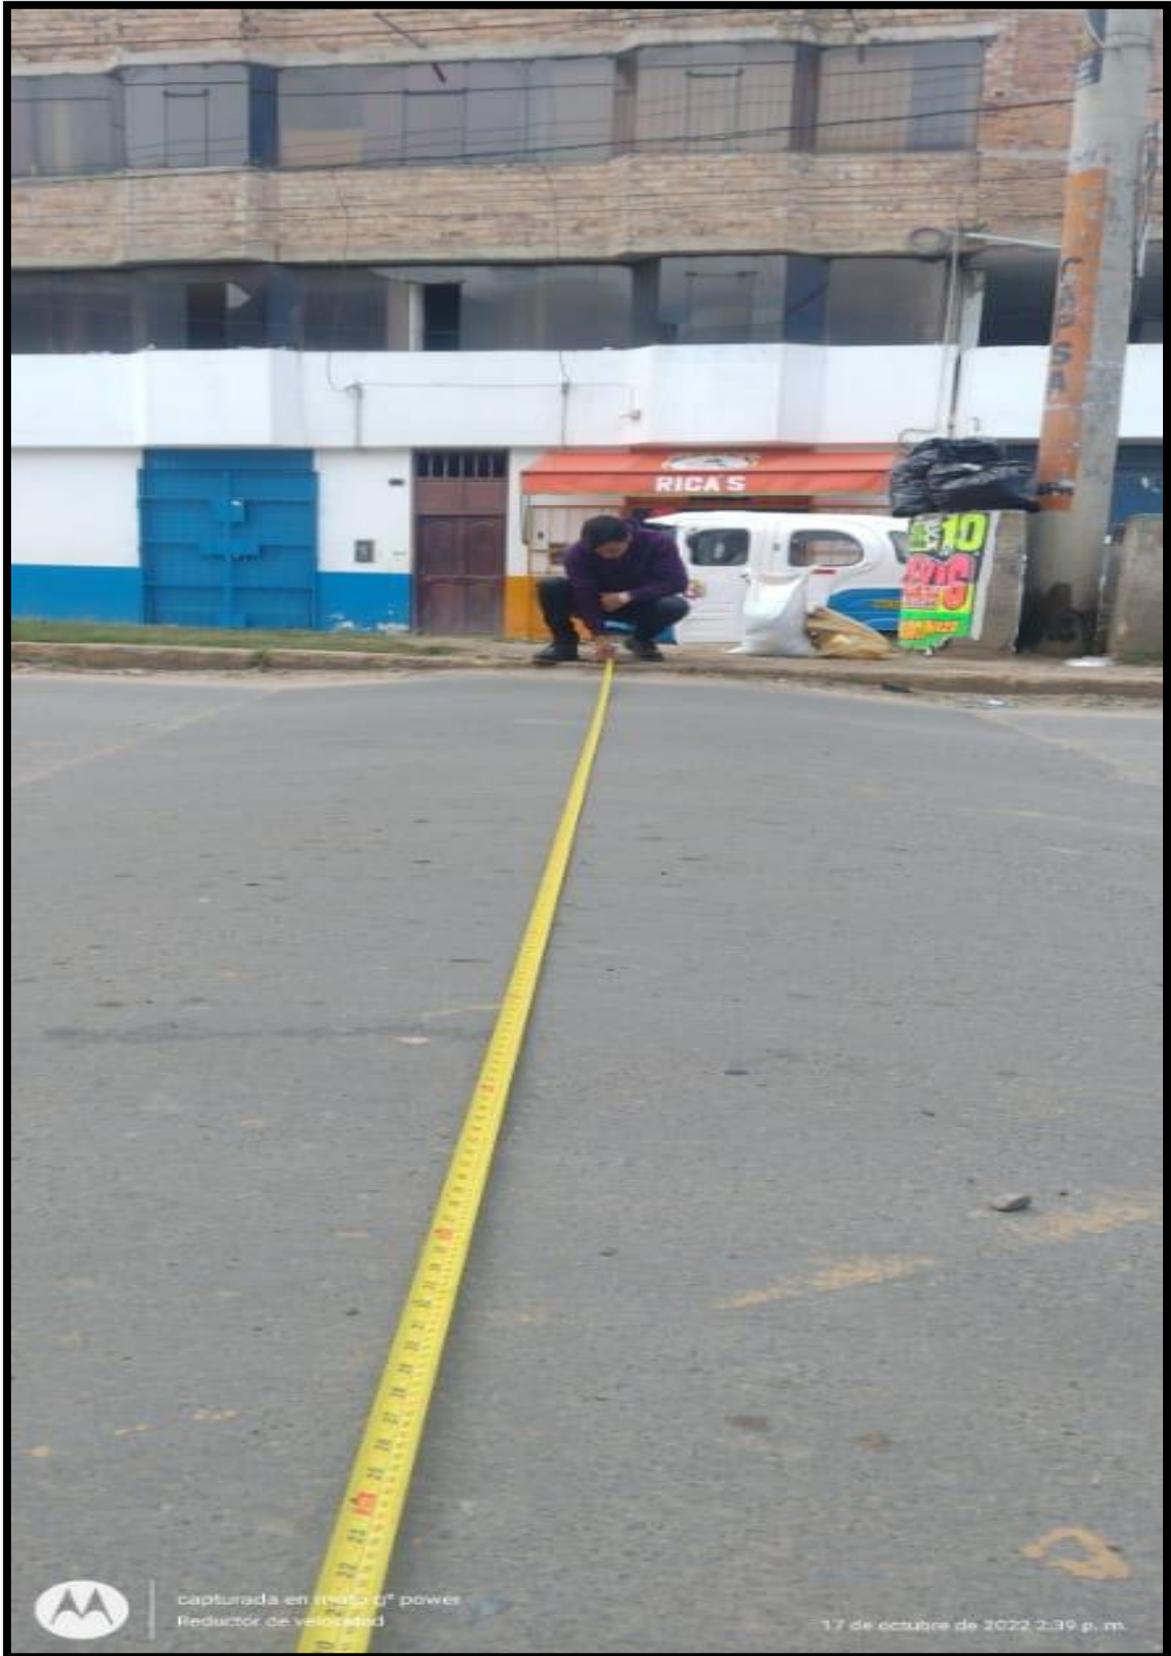
Anexo N° 21. Verificando las medidas en campo de los reductores de velocidad (gibas).
