RAPPRESENTAZIONE IN CARTA DELLE CARATTERISTICHE DEI SENTIERI AI FINI DELLA MITIGAZIONE DEL RISCHIO GEOMORFOLOGICO

M. Pelfini (*), **P. Brandolini** (**), **A. Carton** (***), **M. Piccazzo** (****)

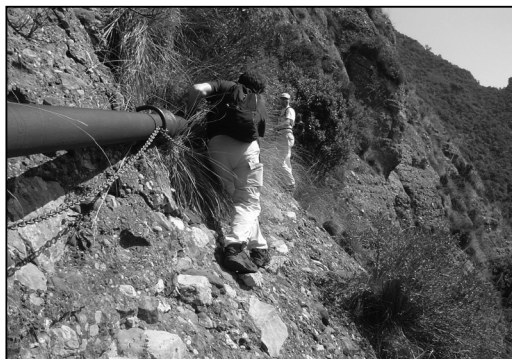
FIGURA 1 - Esempio del "Sentiero della Via dei Tubi" nel Parco costiero del Promontorio di Portofino (Liguria orientale) lungo uno dei tratti più esposti, attrezzato con catene per consentire il passaggio degli escursionisti (foto F. Faccini).

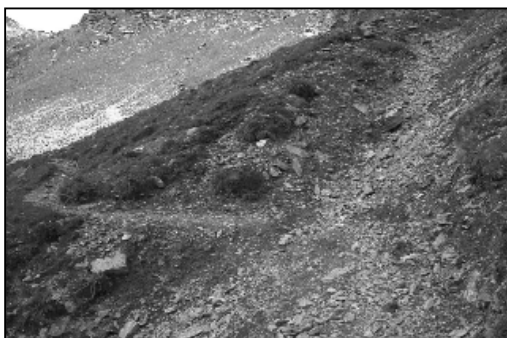
FIGURA 3 - Tratto del sentiero n. 20 (Goldseeweg) tra il Rifugio Garibaldi e il Rifugio Forcola (valle di Trafoi) interrotto per erosione lineare dovuta alle acque di precipitazione meteorica. L'asportazione di parte del sentiero rende difficoltoso l'attraversamento del solco. (Foto A. Carton, 14 Luglio 2004).

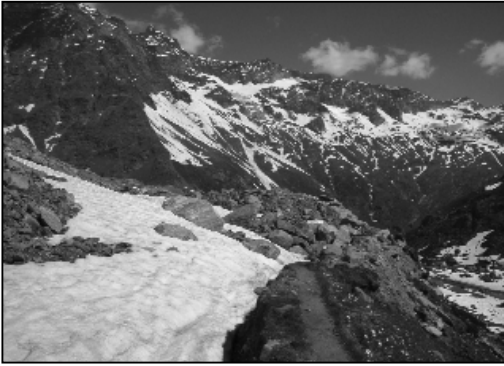
FIGURA 4 - Sentiero che collega il lago delle Locce al Rifugio Zamboni percorrendo la cresta della morena laterale destra del Ghiacciaio del Belvedere. Il fenomeno di surge, che ha interessato negli anni 2002 e 2003 il ghiacciaio omonimo, ha scaricato sul sentiero un accumulo di depositi glaciali, inibendone la percorrenza. Monte Rosa, Macugnaga. (Foto A. Carton, 25 giugno 2003).

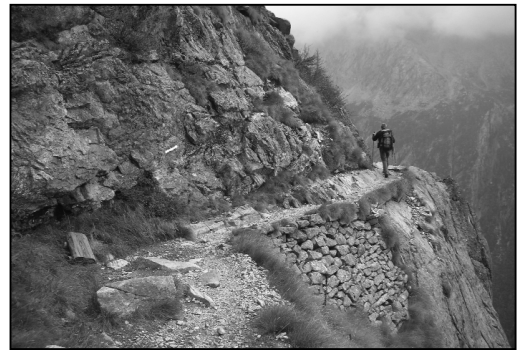
FIGURA 5B - Passaggio lungo il sentiero 212 SAT tra il Rifugio Bedole ed il Rifugio Mandrone (Adamello – Presanella). Questo tratto è individuato all'interno del riquadro bianco nella carta topografica di fig. 5a ma non si evince l'esposizione del sentiero. (Foto A. Carton).

Evidenziarne la presenza in carta con opportuni simboli permetterebbe una miglior percezione delle caratteristiche del percorso. È pur vero che gran parte della morfologia che caratterizza il tracciato di un itinerario può essere desunta dall'interpretazione dell'altimetria e/o dei simboli convenzionali che una carta topografica propone, ma spesso il turista non è in grado di tradurre l'andamento delle curve di livello in "forme del paesaggio" oppure la stessa carta utilizzata non recepisce, per problemi di scala, particolari del paesaggio al di sotto di una certa dimensione (figure 5a e 5b).

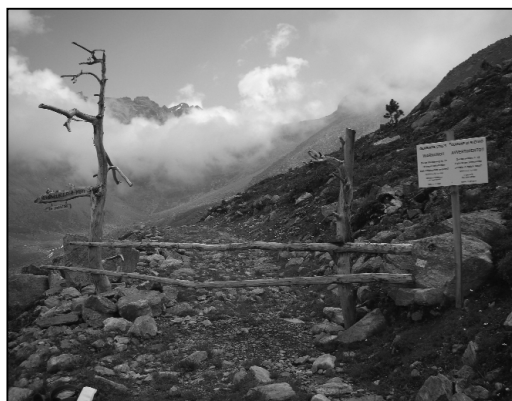
FIGURA 7A - Sentiero n. 12 che conduce dall'arrivo della "Seggiovvia Pulpito" al Rifugio Serristori, chiuso per pericolo di caduta sassi, con una ordinanza del sindaco. Valle di Zay, Solda, Gruppo Ortles-Cevedale. (Foto A. Carton, 6 luglio 2006).

La presenza, e quindi la segnalazione di un probabile/possibile rischio lungo un itinerario naturalistico, può in alcuni casi diventare lo spunto per mostrare nel dettaglio l'evoluzione di un processo in atto. Un esempio di questo tipo è presente nella valle di Zay (tributaria della Val Solda) nel settore alto atesino del Gruppo Ortles-Cevedale dove in data 21 luglio 2004, un tratto del sentiero n. 12, che conduce dall'arrivo della "Seggiovia Pulpito" al Rifugio Serristori, è stato permanentemente chiuso, per pericolo di caduta sassi, con una ordinanza del sindaco (figure 7a e b).

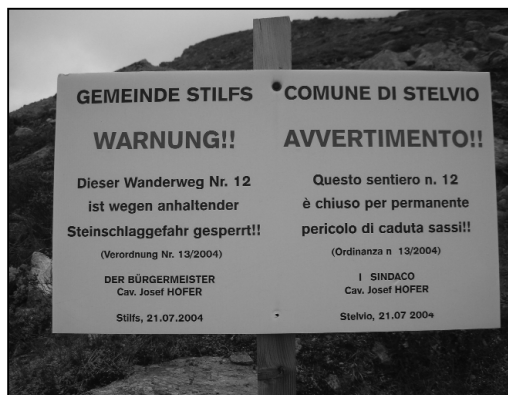
FIGURA 7B - Particolare dell'ordinanza di chiusura del sentiero n 12 che conduce dall'arrivo della "Seggiovvia Pulpito" al Rifugio Serristori, visibile in basso nella fig. 7a. Valle di Zay, Solda, Gruppo Ortles-Cevedale. (Foto A. Carton, 6 luglio 2006).

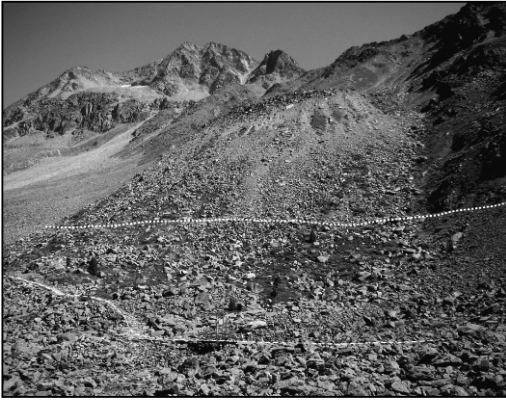
FIGURA 8 - Rock glacier sulla cui fonte passava il sentiero n. 12 che conduce dall'arrivo della "Seggiovvia Pulpito" al Rifugio Serristori. Nella foto sono visibili il vecchio (puntinato) ed il nuovo (tratteggiato) tracciato. Valle di Zay, Solda, Gruppo Ortles-Cevedale. (Foto A. Carton, 6 luglio 2006).

In sua sostituzione è stato aperto un percorso alternativo (figura 8) che passa più a valle, innestandosi sul sentiero n. 14 e successivamente sul n. 15, che collega direttamente il rifugio Serristori con il paese di Solda. Il vecchio tracciato si snodava nel suo tratto iniziale lungo la fronte di un rock glacier attivo⁴, che da alcuni anni ha rimobilizzato in modo

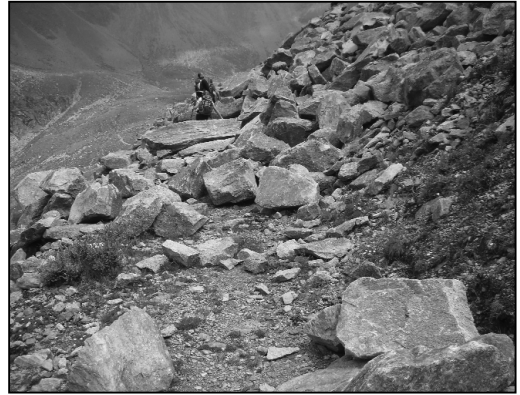
FIGURA 9 - Ciò che resta di un tratto del sentiero n. 12. Molti grossi massi precipitati dalla fronte del rock glacier hanno mascherato il tracciato. Valle di Zay, Solda, Gruppo Ortles-Cevedale. (Foto A. Carton, 6 luglio 2006).

sensibile la sua fronte scaricando massi su parte del sentiero e nella zona sottostante, obliterando in alcuni tratti il percorso (figura 9).

La riattivazione del fenomeno in un modo così evidente è certamente da imputare al degrado del permafrost, che caratterizza in questi ultimi anni l'ambiente alpino con varie manifestazioni di pericolosità. Attualmente il percorso è stato deviato e sostituito con un altro tracciato, ubicato più a valle, quasi in

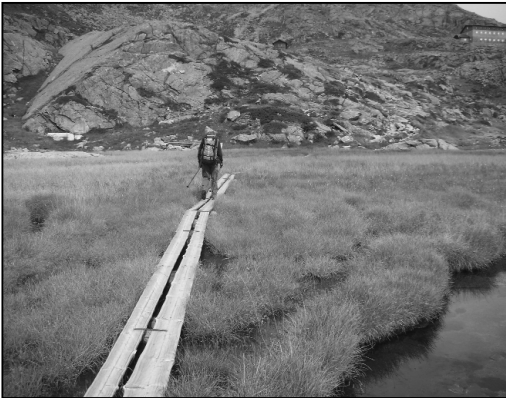
FIGURA 12A - *Tratto di sentiero che corre su superficie pianeggiante, torbosa, sopraelevato rispetto al piano campagna, percorribile da una persona alla volta. Vegetazione erbacea ai lati. Sentiero 236 SAT presso i laghi del Mandron (Gruppo Adamello Presanella). A destra il simbolo corrispondente. (Foto A. Carton, 28 settembre 2006).*

implementazione dei simboli può di volta in volta aumentare l'informazione a seconda delle necessità. Nella figura 12 a, b, c, d, vengono rappresentati alcuni esempi raffrontati alla reale situazione di terreno. A seconda dei casi, alcune di queste informazioni possono anche esse-

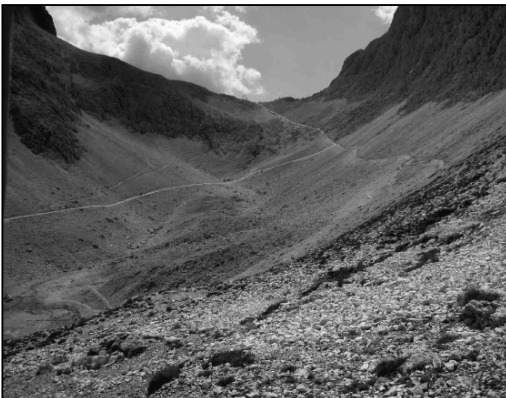
FIGURA 12B - *Tratto di sentiero con fondo detritico orizzontale, inciso su versante che permette il passaggio contemporaneo di due persone. Sentiero 542 s SAT tra il Rifugio Re Alberto I ed il Passo Sattner (Catinaccio d'Antermoia, Dolomiti). A destra il simbolo corrispondente. (Foto A. Carton, 8 agosto 2003).*

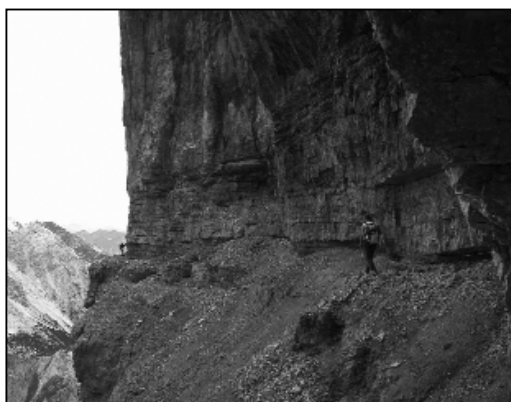
FIGURA 12D - *Tratto di sentiero esposto con piano di calpestio spiovente in detrito, supportato da roccia. Munito di corda di sicurezza a monte. Permette il passaggio di una sola persona alla volta. Sentiero “Osvaldo Orsi n 303 SAT tra la Val Persa ed il Rifugio Tosa (Dolomiti di Brenta). (Foto A. Carton, 6 agosto 2002).*
