Geluidreductie streekbus door motorinkapseling "stille streekbus" fase 3

No.: 907.746
Afd.: Geluid
Behandeld: ir. E. Gerretsen (TPD)
ir. J.A.N. van Ling (IW-TNO)
Datum: 6 mei 1980

GELUIDREDUCTIE STREEKBUS
DOOR MOTORINKAPSELING
ICG-project VL 3.2
"Stille Streekbus", fase 3
Deelrapport 2

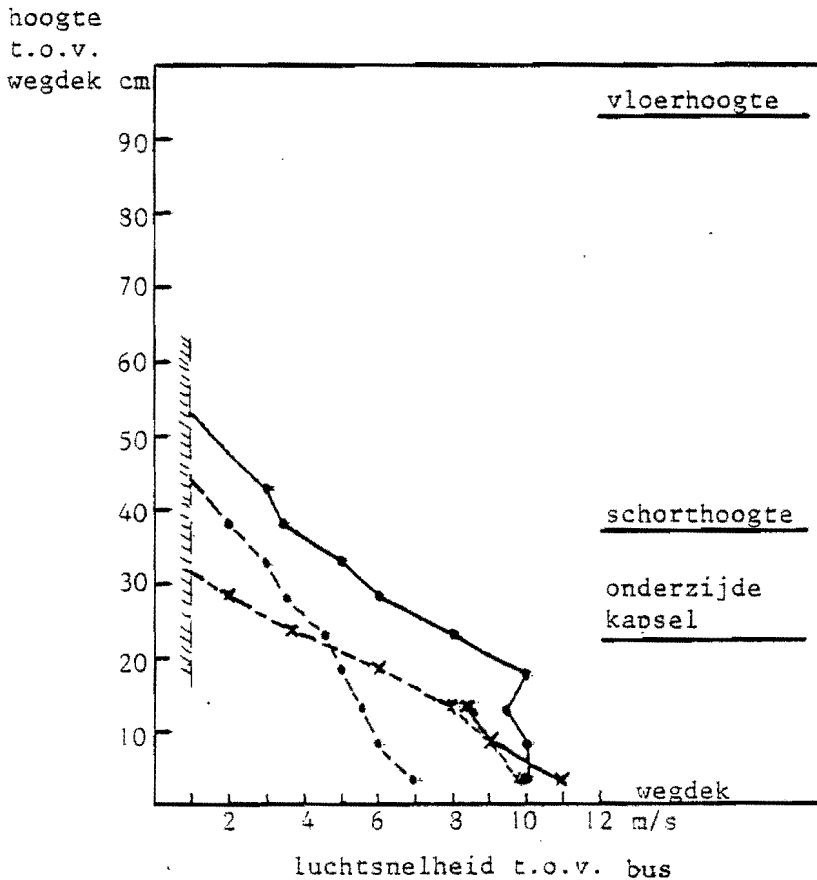
Figuur A2 : Gemeten luchtsnelheden onder rijdende bus (90 km/uur = 22 m/s) zonder (—●—) en met (-x-) kapsel; één positie voor motor (—) en gemiddelde van twee posities naast wisselbak (- - -)
