## Ouderenhuisvesting Woonstichting Etten-Leur

**OUDERENHUISVESTING WOONSTICHTING ETTEN-LEUR****Onderzoeksverslag**

onderzoeksverslag

Onderzoek uitgevoerd in opdracht van de Stichting  
Interface ten behoeve van de Woonstichting Etten-Leur,  
door de Sectie Stadsvernieuwing en Beheer van de Vakgroep  
Architectuur, Urbanistiek en Beheer van de Faculteit  
Bouwkunde, TU Eindhoven.

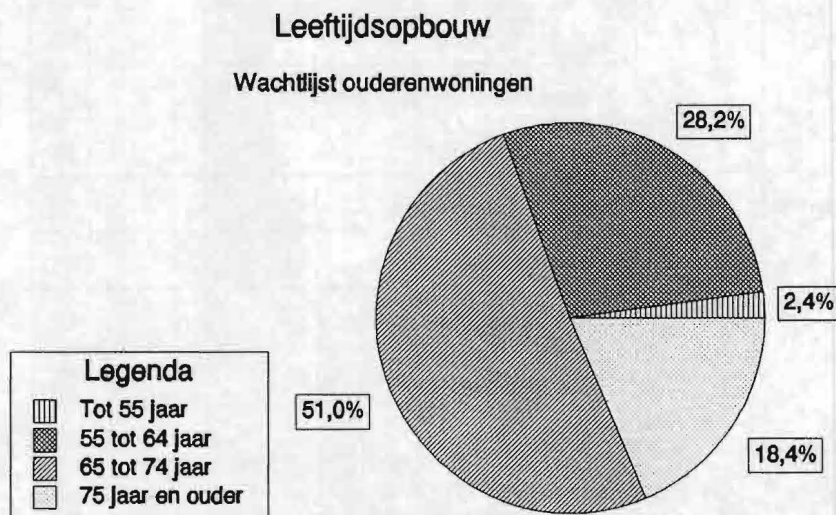
De leeftijdsopbouw van de groep wachtenden ziet er, als volgt uit:

Het valt op dat het zwaartepunt van de leeftijd van ingeschrevenen tussen 65 en 74 jaar ligt. Men gaat in het algemeen pas op hogere leeftijd over tot verhuizing naar een ouderenwoning. Voor de helft van de ingeschrevenen bestaat het inkomen uit AOW met een aanvullend pensioen. 18 % van de respondenten heeft enkel een AOW-uitkering als bron van inkomsten. De huishoudenssamenstelling is in de volgende afbeelding weergegeven. De meerderheid van ingeschreven huishoudens bestaat uit twee personen. Alleenwonende mannen vormen slechts vijf procent van de groep geïnteresseerden voor een ouderenwoning. Vier procent van de huishoudens bestaat uit een (echt)paar met inwonende kinderen, in deze figuur gerekend tot de groep "man en vrouw", omdat deze twee personen in de toekomst de ouderenwoning zullen gaan bewonen.

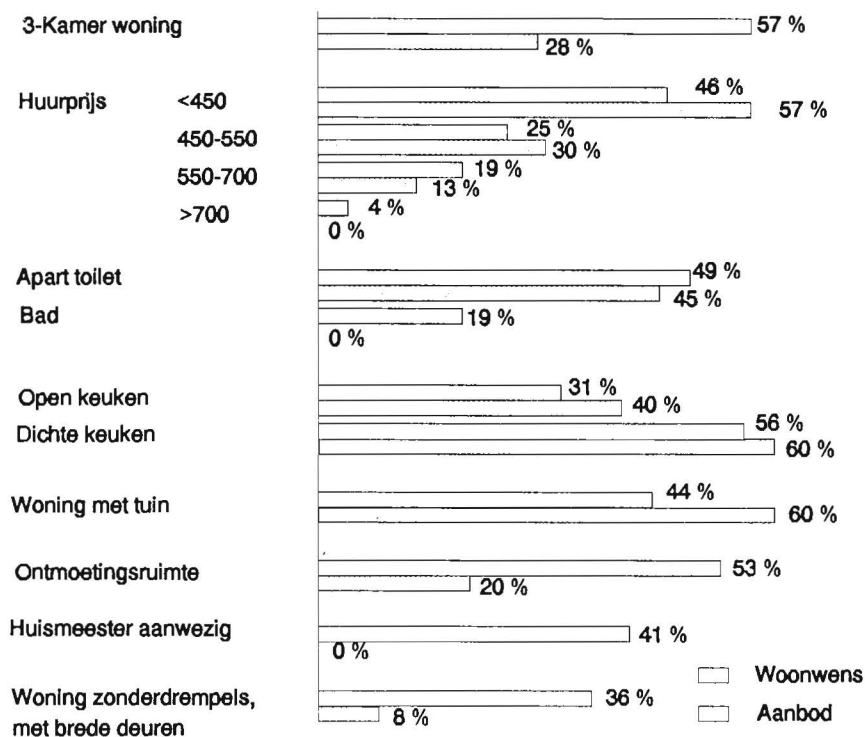
Gevraagde prestaties versus geboden prestaties (woonwens versus aanbod):

Een vraagoverschot op het gebied van:
