# Identifikasi Kerusakan Visual Auditorium Imam Bardjo, SH Sebagai Tahap Awal Pelestarian Bangunan Cagar Budaya

Program Studi Arsitektur, Fakultas Teknik dan Informatika Universitas PGRI Semarang

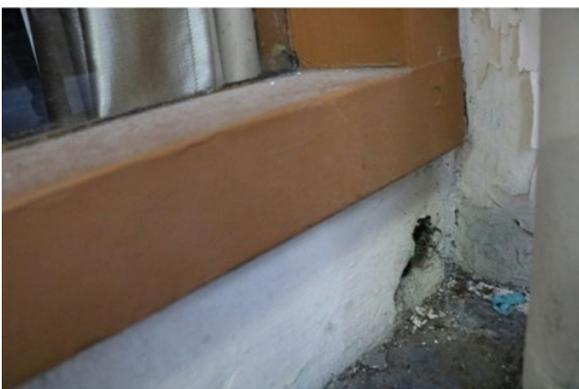
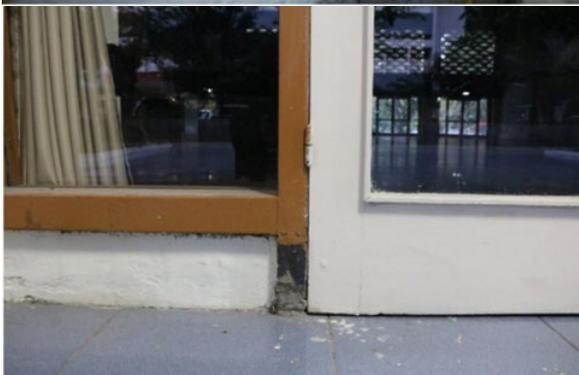
*Gambar 7*  
 Kondisi Eksisting Bagian Dinding dan Kusen Pintu

Secara visual terlihat terjadi pelapukan pada bagian dinding, yaitu muncul jamur dan cat yang mengelupas. Hal ini terjadi karena ditemukan talang air vertikal yang bocor, lepas dari rangkaiannya, sehingga pada saat hujan turun, air talang mengenai dinding dan karena terjadi terus-menerus menimbulkan pelapukan.

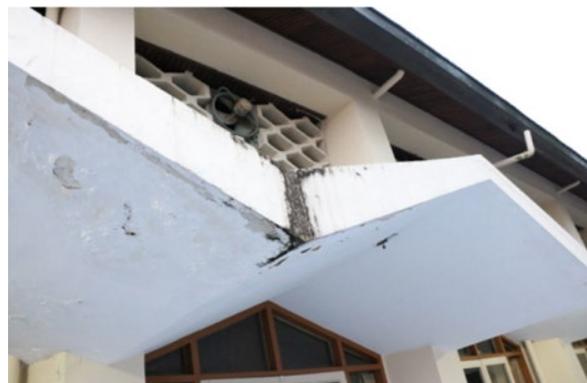
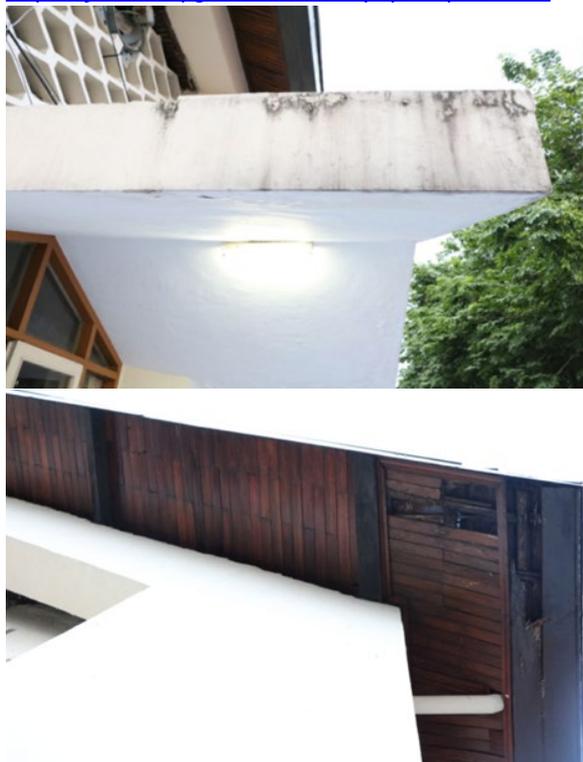
*Gambar 8*

*Kondisi Eksisting Kerusakan pada Bagian Atap Gedung*

Data yang diperoleh adalah terjadi kerusakan pada talang vertikal dari atap bangunan, berupa kebocoran, pipa talang lepas, dan pipa talang yang hilang, yang menimbulkan terjadinya rembesan air. Air bersifat kapiler, dan merembes masuk ke kayu plafond, tritisan betondan dinding bata berdampak terjadinya pelapukan pada plafond kayu maupun plesteran. Sementara baha penutup atap yang semula sirap kayu, telah diganti dengan plat metal yang bentuknya serupa genteng.

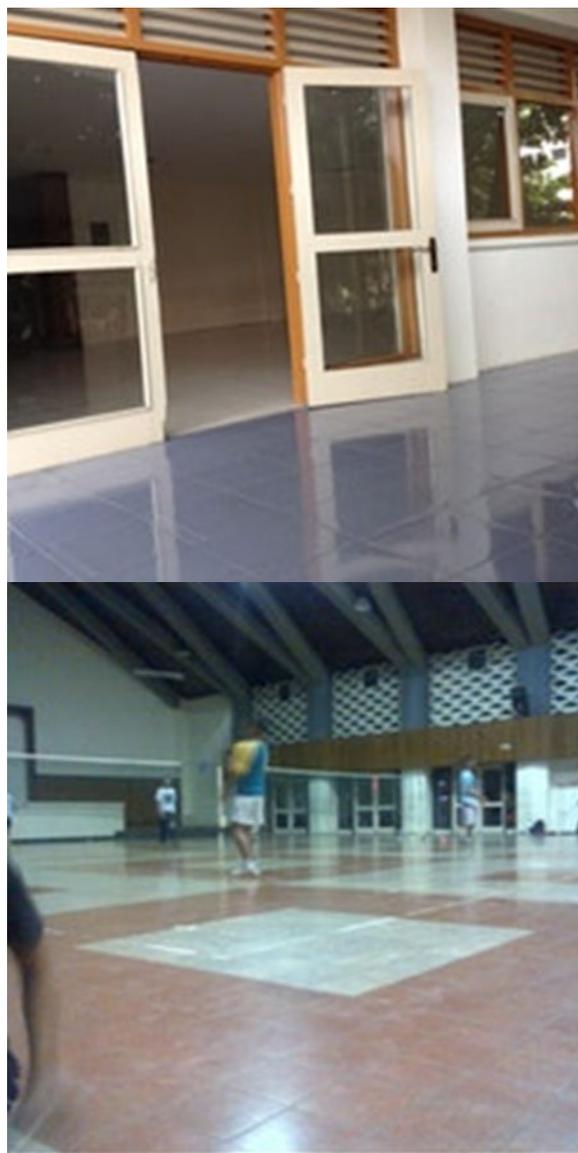
*Gambar 9*

*Kondisi Eksisting Kerusakan pada Bagian Atap Gedung*

Bahan lantai yang semula teraso sebagian besar telah rusak, dan diganti dengan keramik yang diberi pola. Tetapi keramik tile sudah banyak yang pecah, dan diganti dengan keramik tile yang berbeda sehingga kesan tambal sulam mengurangi estetika. Pemilihan warna abu-abu tua dengan bahan mengkilap juga tidak sinkron dengan lantai interior yang merupakan paduan warna merah terakota dan putih tulang.
