**Universidad Nacional José Faustino Sánchez Carrión**

**Análisis de la vulnerabilidad sísmica de la institución educativa N° 20316 Manuel  
Ildauro de los Santos Camones, Amay, Huacho - 2022**

**Tesis**

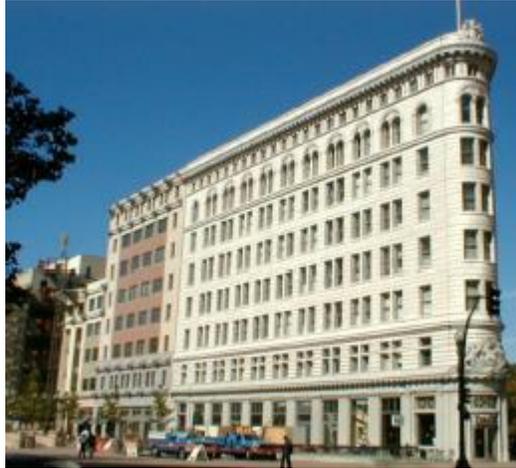
*Figura 11.* Irregularidad en planta según los sistemas no paralelos y son los que tienen forma de triángulo de acuerdo a estudios previos. Adaptado de "Rapid visual screening of buildings for potential seismic hazards: a handbook", (FEMA, 2015)

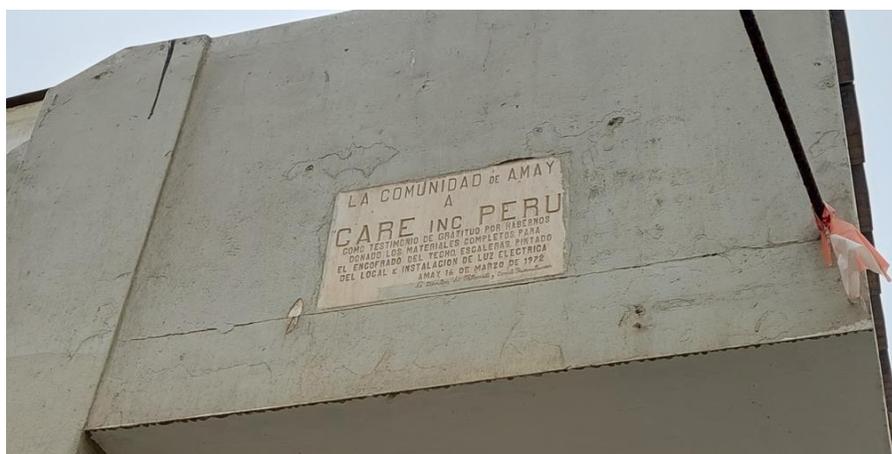
- La edificación está construida con un sistema de albañilería confinada.
- La edificación no tiene elementos de confinamiento confinamiento horizontales y verticales ejecutados correctamente.
- La edificación no fue construida con el asesoramiento de un profesional.
- La edificación no tiene una adecuada distribución de muros.

*Figura 15.* En el parapeto que tiene vista hacia el frontis de la Institución Educativa se puede observar una placa recordatoria, que sería uno de los indicadores que La Comunidad de Amay construyó el techo y escaleras con mano de obra propia, en el año 1972.

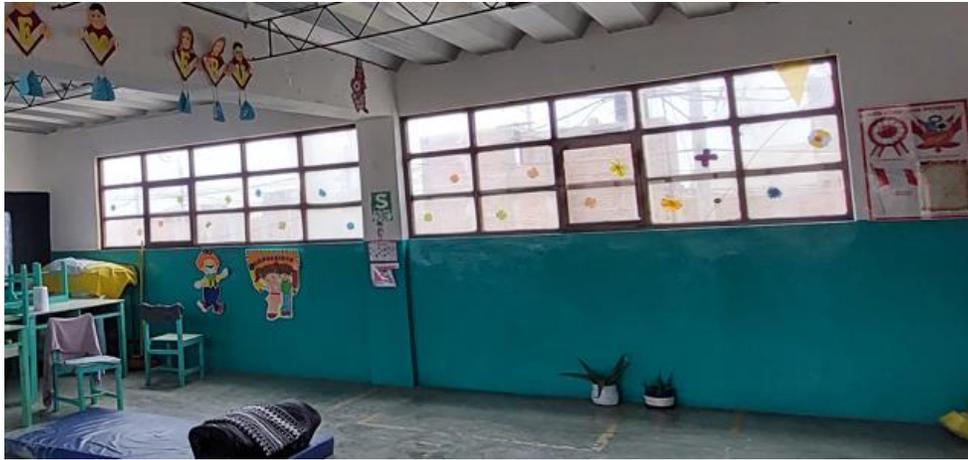
*Figura 16.* Se puede observar que no hay una adecuada distribución de muros (Aula del segundo piso), generándose un posible caso de columna corta en los vanos.

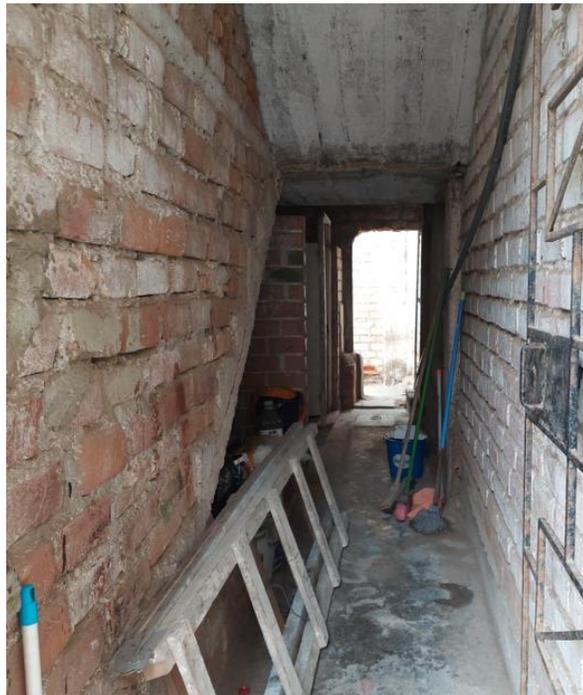
- Es probable que al momento de la construcción se utilizaron ladrillos de una calidad aceptable, sin embargo, con el paso del tiempo (aprox. 50 años), estos materiales han perdido sus características principales.

Figura 17. Se puede observar desalineamiento en el asentamiento del muro y las unidades de albañilería en regular estado.

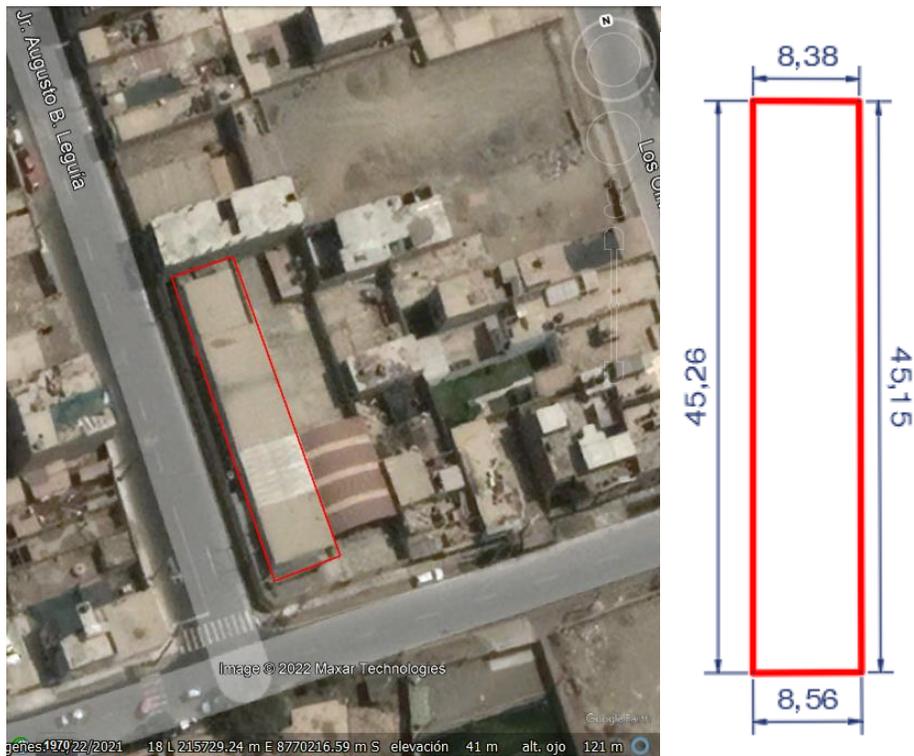
Figura 19. Vista satelital del módulo a evaluar (izquierda) y dimensiones exteriores del módulo en planta (derecha). Fuente: Propia.

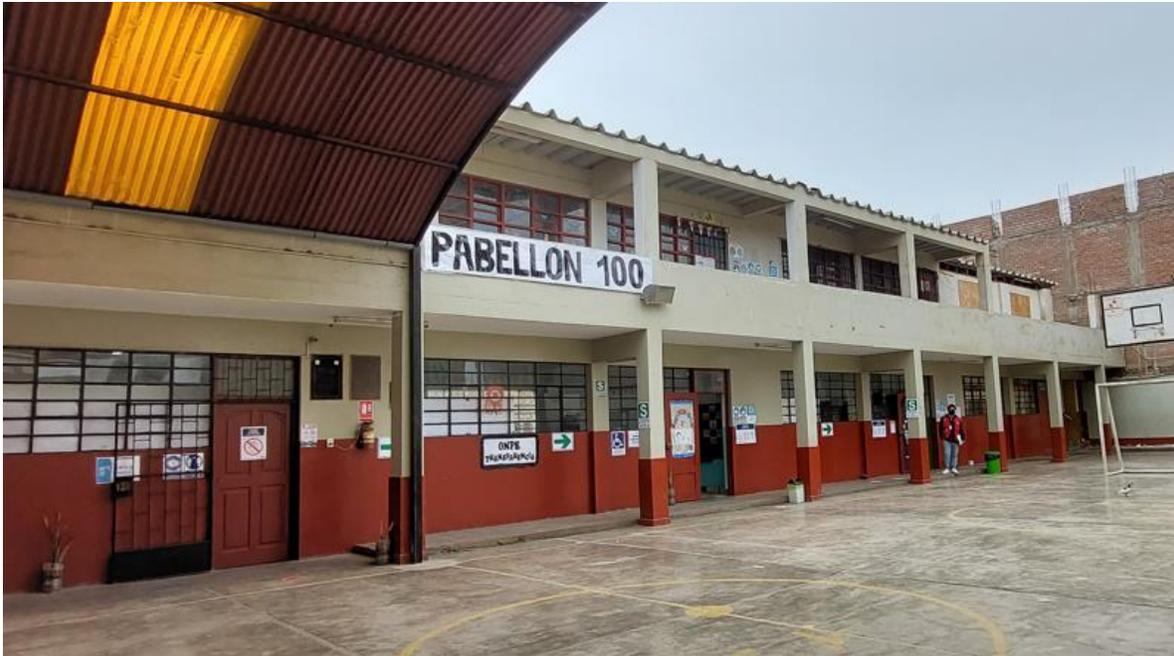
Figura 20. Fotografía del pabellón evaluado, en donde se puede observar el primer y segundo piso. Fuente: Propia.

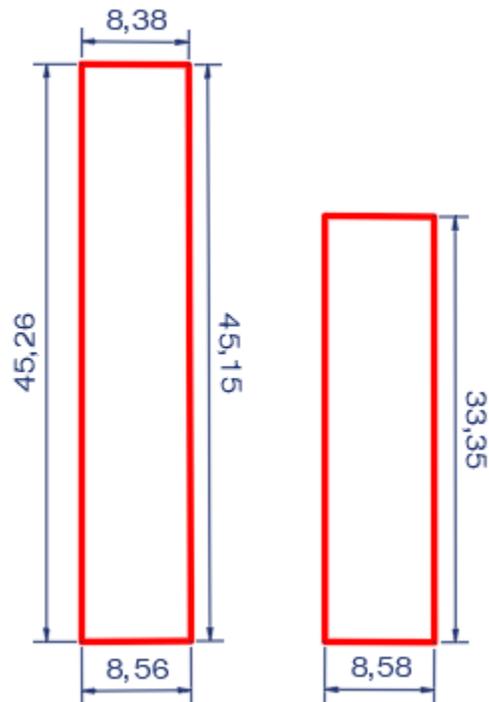
*Figura 21.* Vista en planta de las dimensiones del primer piso (izquierda) y vista en planta de las dimensiones exteriores del segundo piso (derecha). Fuente: Propia.

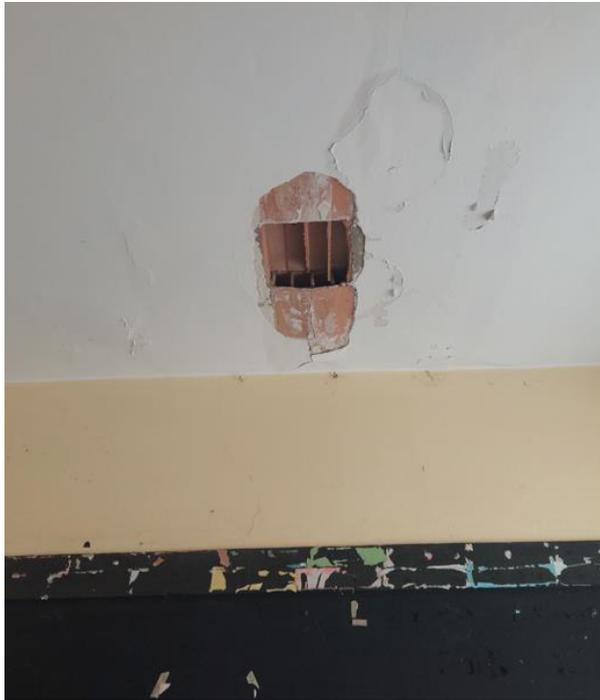
*Figura 22.* Se puede observar una afectación en el techo del almacén ubicado en el primer piso. Fuente: Propia.

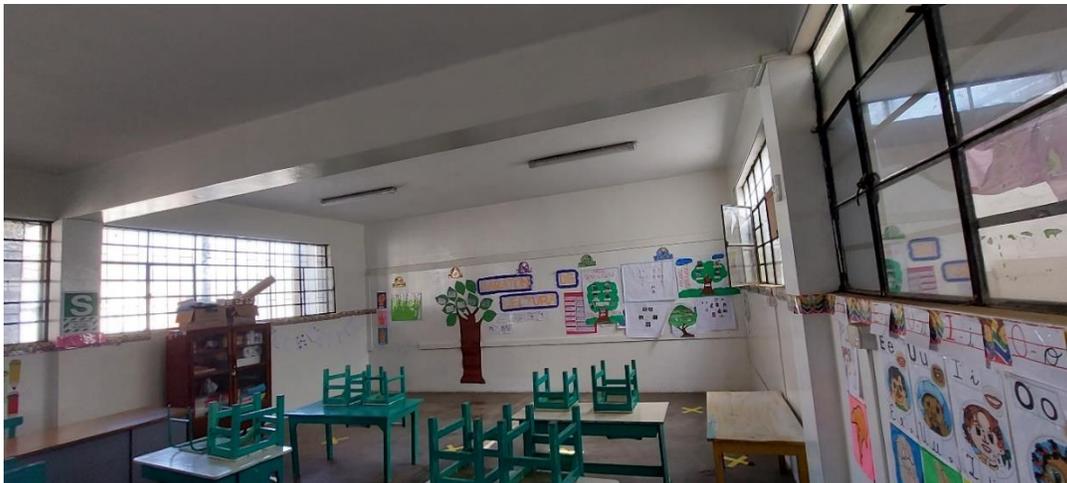
*Figura 23.* Se puede observar que la cobertura del primer piso es un techo de losa aligerada. Fuente: Propia.

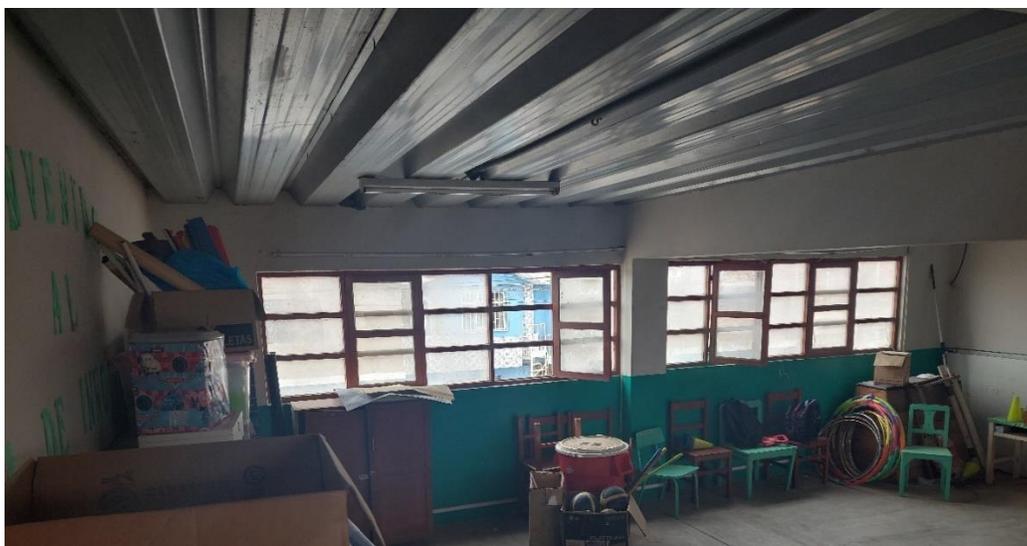
*Figura 24.* Se puede observar que la cobertura segundo piso es un techo de zincalum.

Para este caso consideraremos el caso más desfavorable, que sería el techo de zincalum.

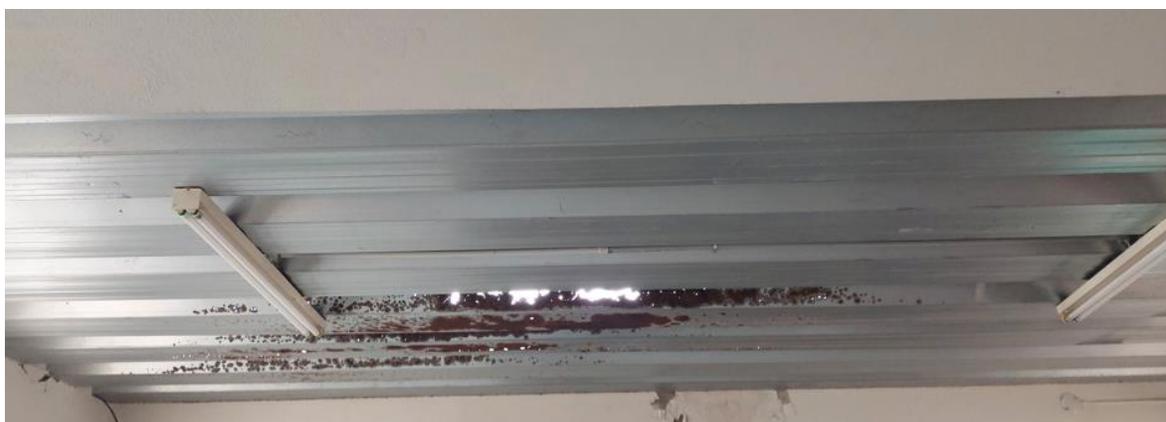
*Figura 25.* Se puede observar que un área de la cobertura del aula de Sexto Grado está en mal estado. Fuente: Propia.

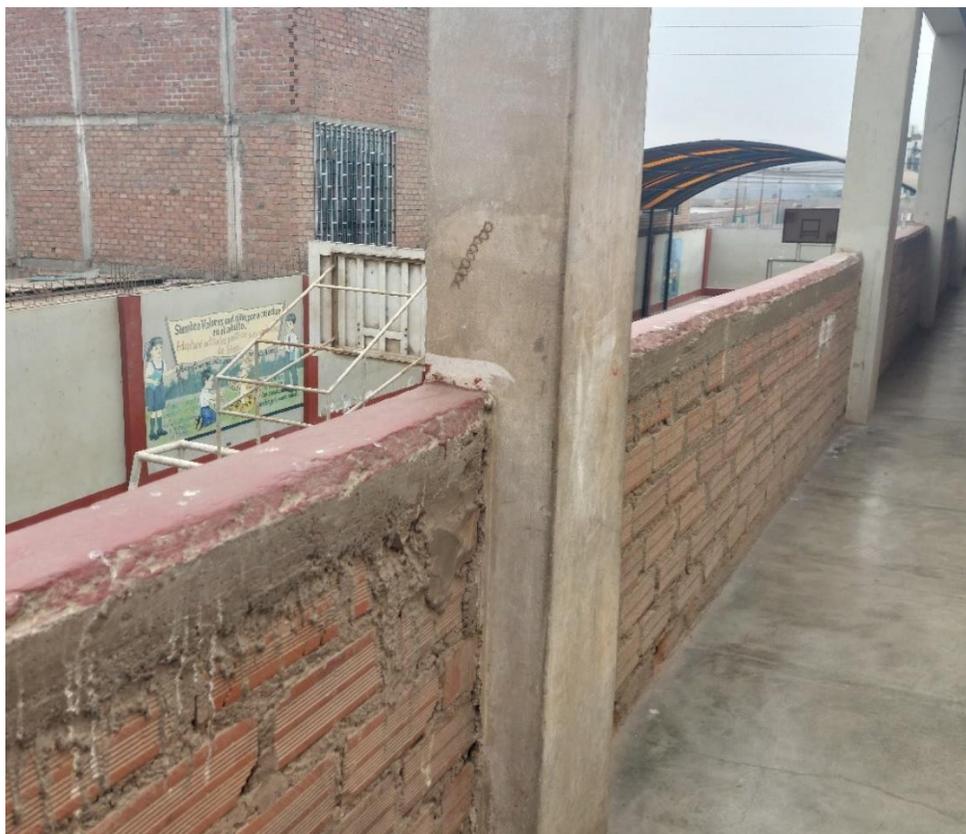
Los elementos que no forman parte de la estructura principal, son los siguientes: balcones, parapetos. Estos elementos no se encuentran correctamente conectados al sistema resistente y presentan deterioro por su antigüedad o el paso de los años; por lo tanto, este parámetro se clasificará como tipo C.

*Figura 26.* Se puede observar que el parapeto no se encuentra aislado sísmicamente de las columnas estructurales; por lo tanto, es probable que se presente una escenario de columna corta. Fuente: Propia.

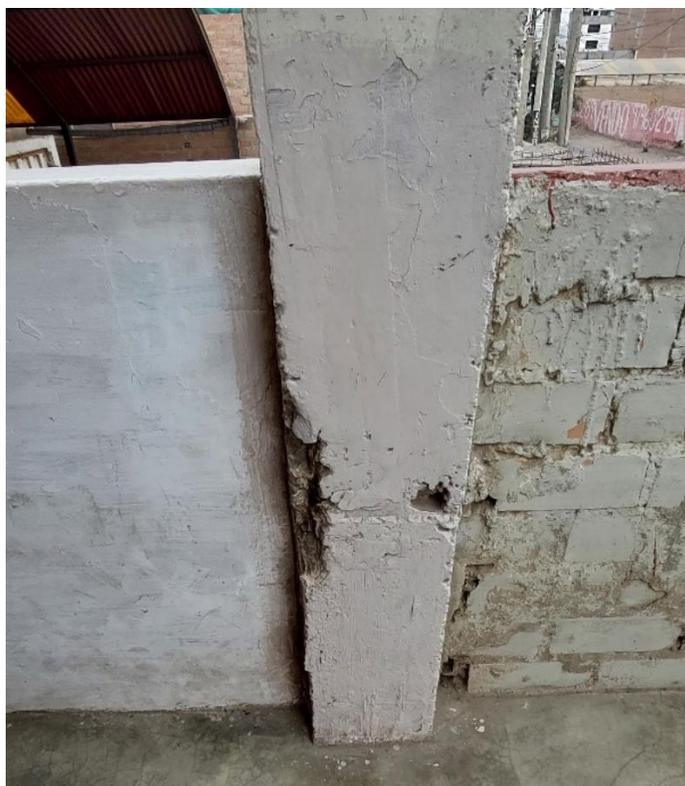
*Figura 27.* Se puede observar que los elementos estructurales y no estructurales se encuentran en mal estado. Fuente: Propia.

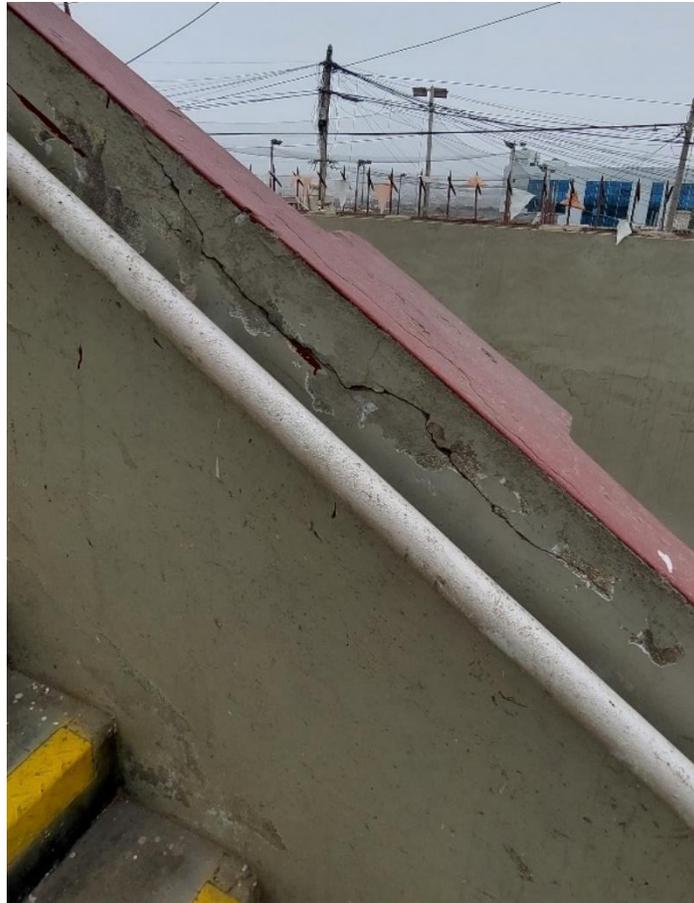
Esta edificación se clasificará como tipo C, dado que en la inspección de la estructura de albañilería confinada se evidenciaron muros con fisuras y componentes levemente deteriorados.

*Figura 28.* Se puede observar una rajadura aprox. de 3 mm en el parapeto de la escalera.  
Fuente: Propia.

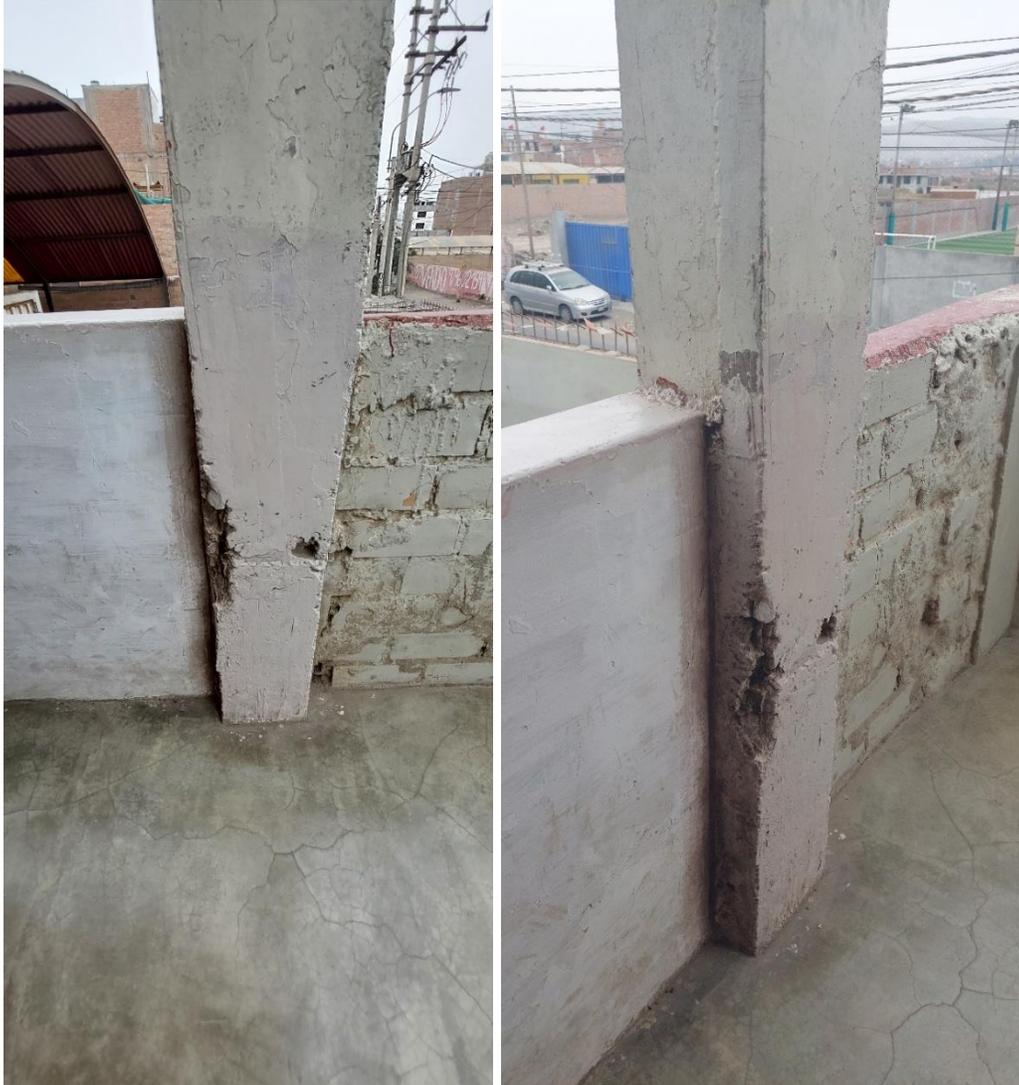
*Figura 29.* Se puede observar el desprendimiento del revestimiento en la columna. Además de cangrejas en el concreto. Fuente: Propia.

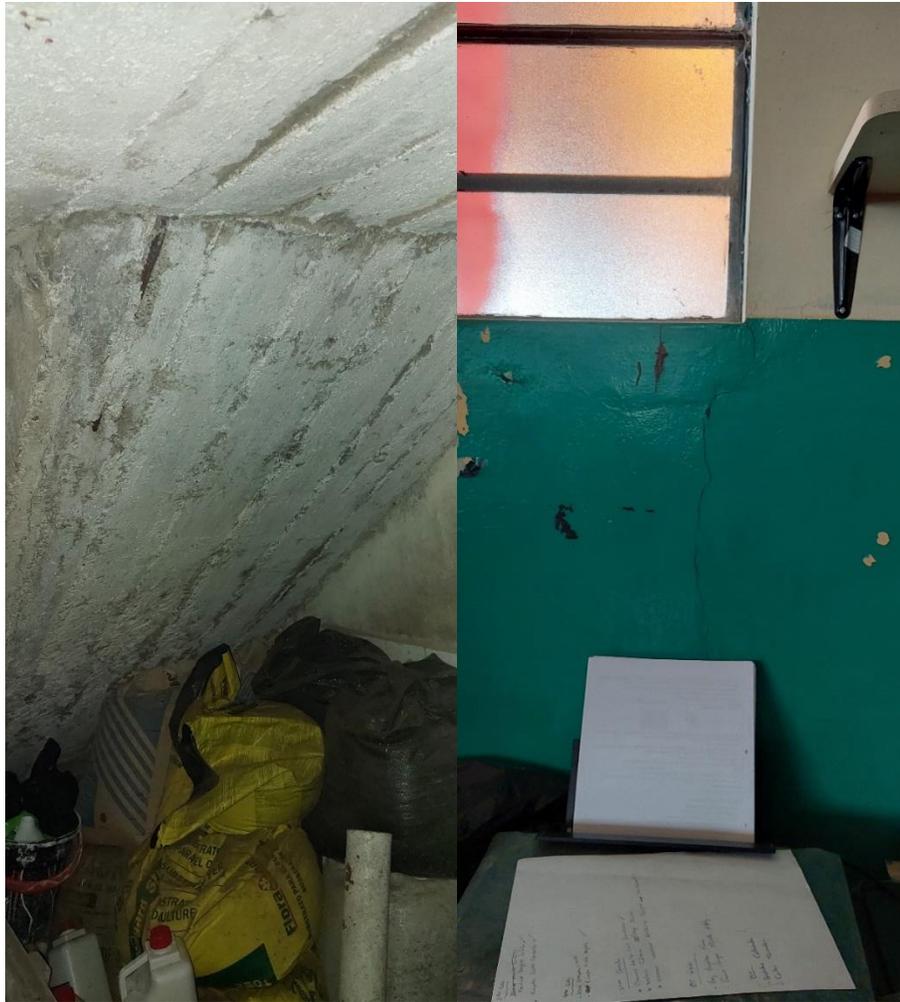
*Figura 30.* Se puede observar el desprendimiento del revestimiento en la cara interior de la losa de la escalera (izquierda) Se puede observar una fisura vertical en el alfeizar de la ventana (derecha). Fuente: Propia.

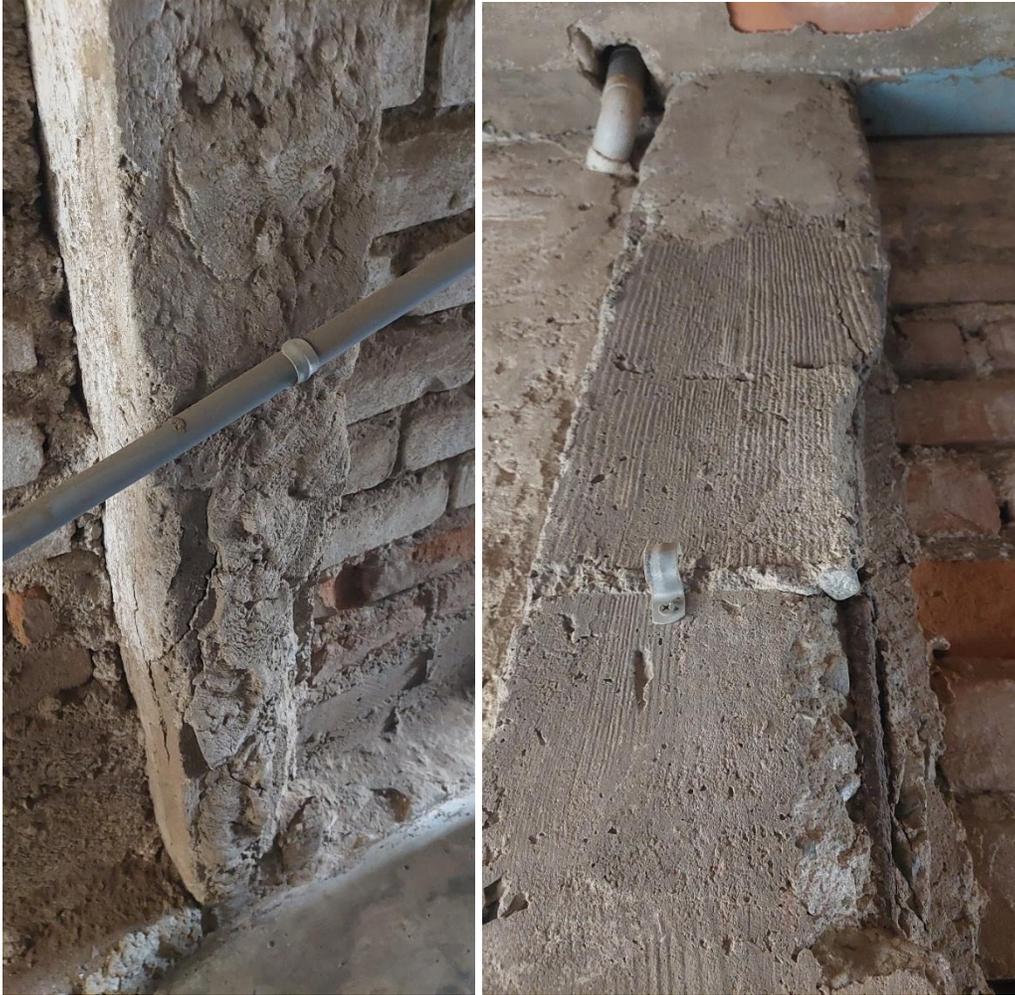
*Figura 31.* Se puede observar el desprendimiento del revestimiento en la columna, además de cangrejas en el concreto de la misma. Fuente: Propia.

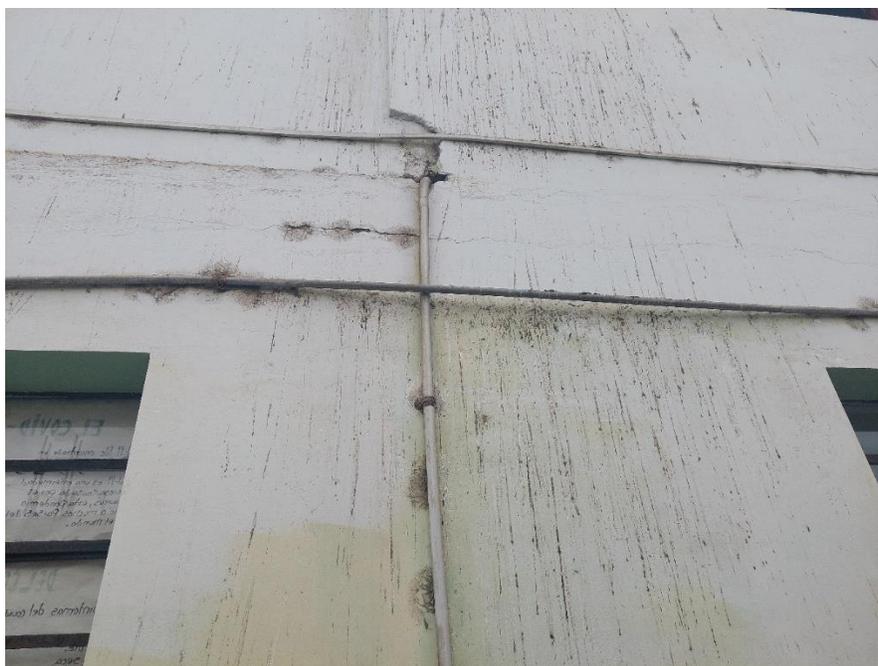
*Figura 32.* Se puede observar fisuras horizontales entre los muros y vigas de borde de la losa aligerada. Fuente: Propia.

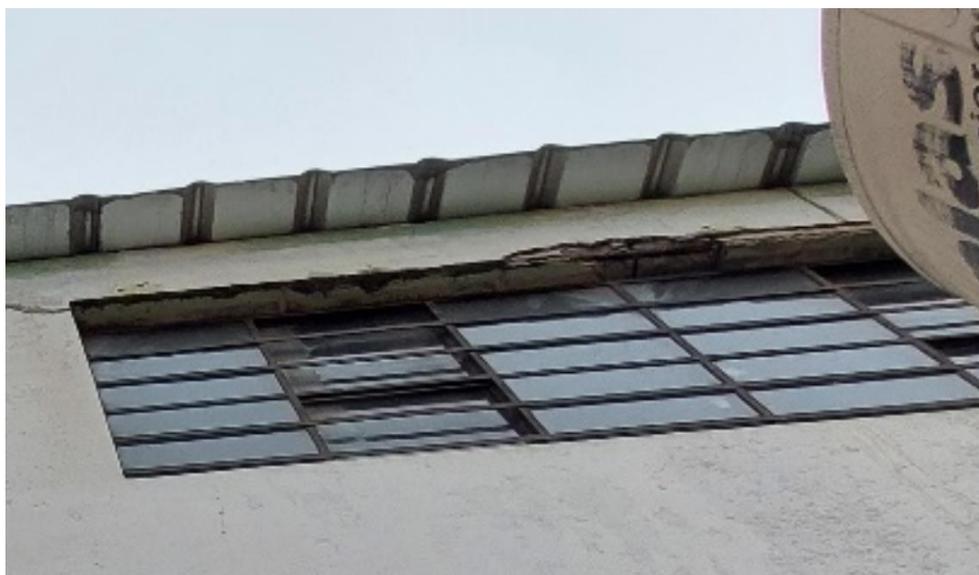
*Figura 33.* Se puede observar el desprendimiento del revestimiento en la viga, dejando expuestos, los cuales tienen un grado avanzado de corrosión. Fuente: Propia.

Se recomienda la demolición o reforzamiento de la estructura, para evitar daños estructurales que resulten en pérdidas económicas y humanas graves.

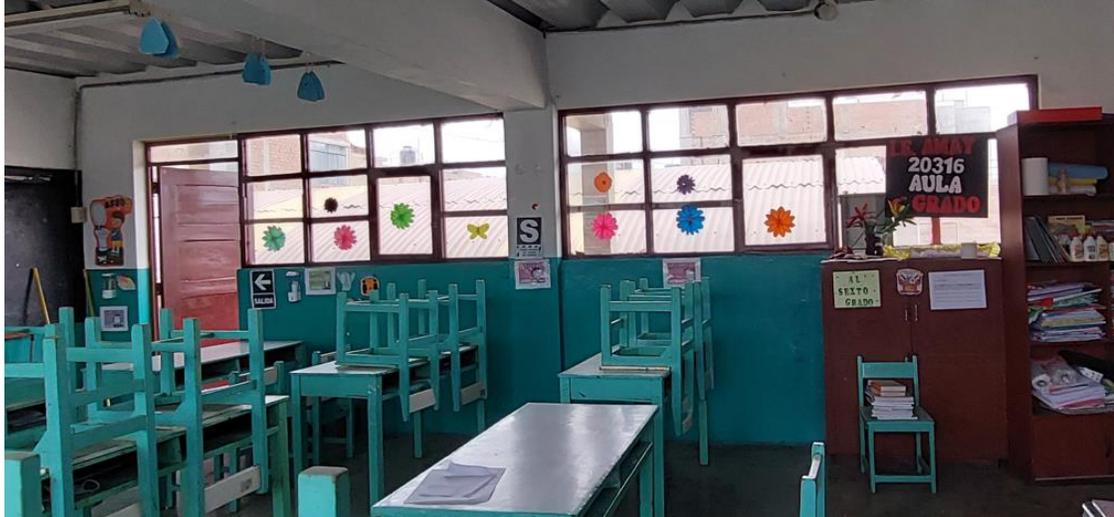
Se pudo observar que el alfeizar de las ventanas de todos los ambientes (aula, dirección, almacenes) tienen la característica de no estar aisladas de las columnas adyacentes a ellas. Esto produce el efecto de columna corta cuando

ocurren movimientos sísmicos, causando la rotura y falla por corte de la columna, debido a que el movimiento de gran parte de ella está restringido, al no estar correctamente aislado.

*Figura 34.* Irregularidad vertical por columna corta. Fuente: Propia.

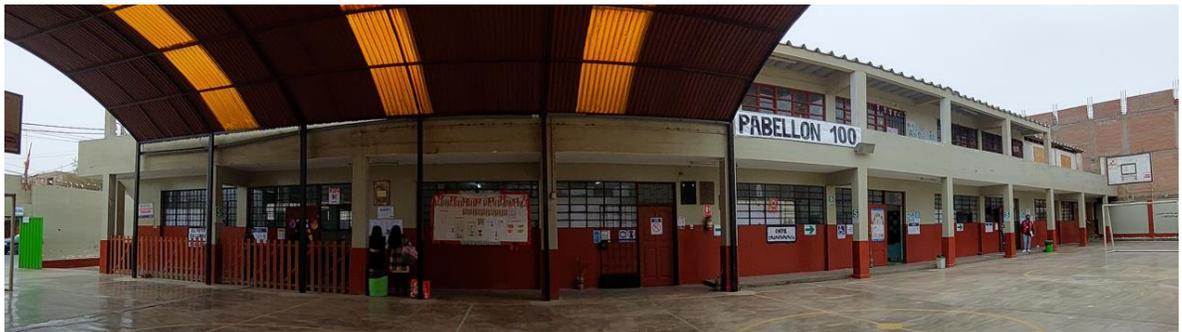
Se puede observar que el área del nivel superior sobrepasa al nivel inferior, modificando la igualdad de la estructura.

- *Figura 34.* Irregularidad vertical por torsión y out of plane setback. Fuente: Propia.

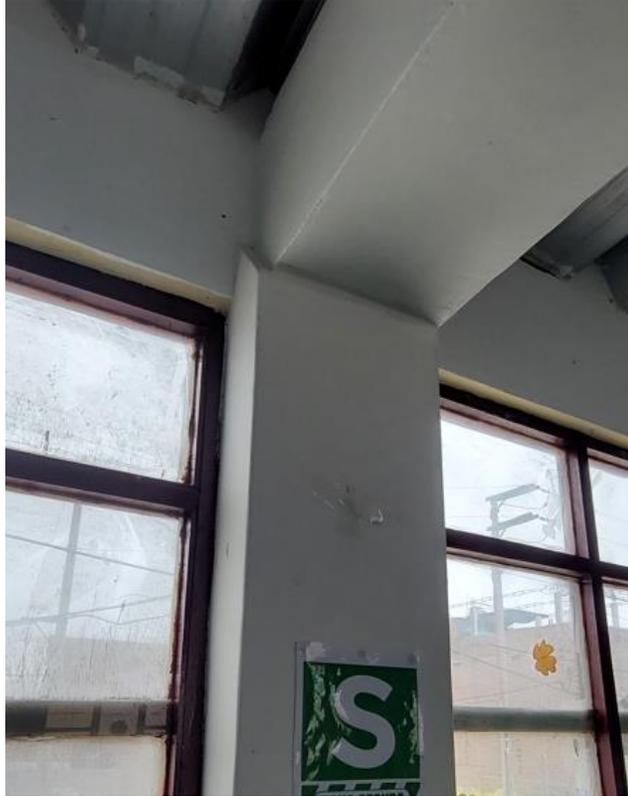
Se puede observar que el perímetro de las columnas mostradas a continuación, se encuentra fuera del perímetro de las vigas, generando un desalineamiento de estas.

*Figura 35.* Irregularidad por vigas no alineadas con las columnas, ubicada en el aula de 5° grado del segundo. Fuente: Propia.

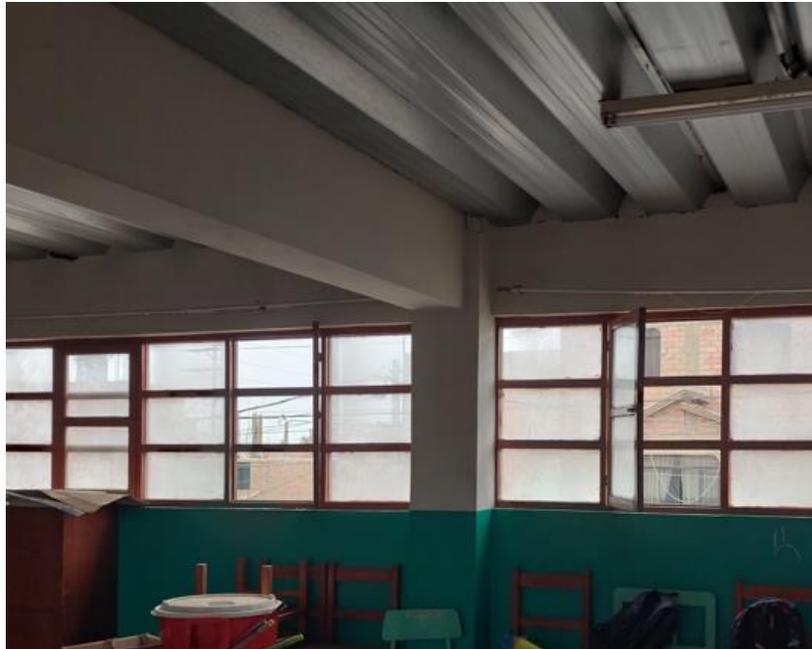
*Figura 36.* Irregularidad por vigas no alineadas con las columnas ubicada en el aula de 6° grado del segundo piso. Fuente: Propia.

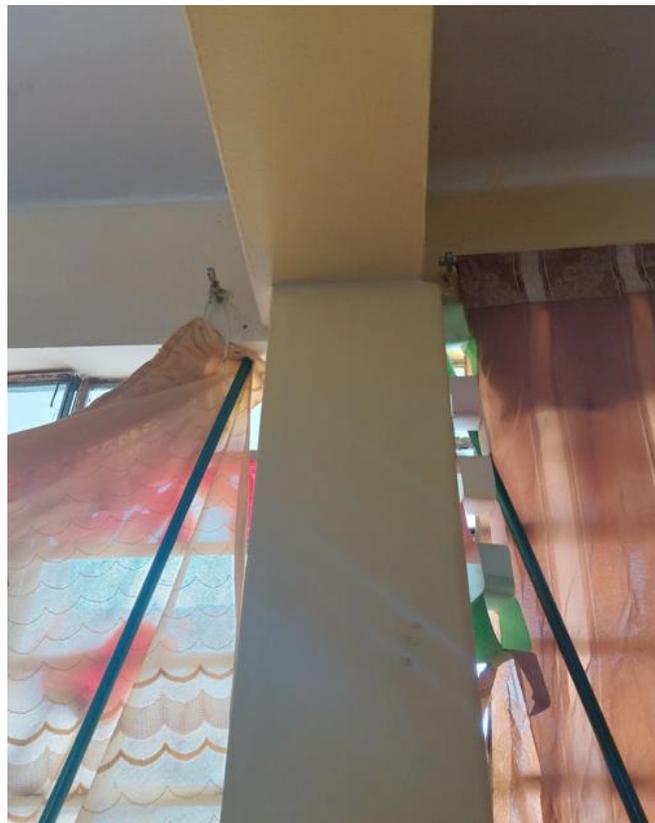
Figura 37. Irregularidad por vigas no alineadas con las columnas, ubicada en el almacén del primer piso. Fuente: Propia.

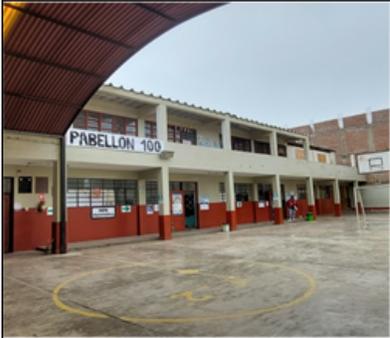
CARTILLA DE SISMICIDAD ALTA

Dirección: Av Libertad S/N
	Uso: Colegio
	Latitud: -11.11383 Longitud: -77.6024
	Verificadores: Ramirez Cabrera yorman Renato Segundo Conde Alexandra Marina Fecha: 22/12/2022 23/12/2022
Número de pisos: 2	Año de construcción: 1972
Área: 1014.08m <sup>2</sup>	Año código:
Ocupación:	Asamblea      Comercial      Servicio de emergencia      Refugio Industrial      Oficina <b>Colegio: Estatal</b> Gobierno Utilidad      Almacén      Residencia, #Unidades
Tipo de suelo:	<input type="checkbox"/> A <input type="checkbox"/> B <input type="checkbox"/> C <input checked="" type="checkbox"/> D <input type="checkbox"/> E <input type="checkbox"/> F <input type="checkbox"/> No se sabe Roca      Roca      Suelo      Suelo      Suelo      Suelo dura      denso      rígido      suave      pobre      asumir suelo D
