Analisis Penyebab Kerusakan *Hub Screw Press* dan Optimasi Teknik Pemeliharaan Terhadap Mesin Pabrik Pengolahan Kelapa Sawit

Abstract

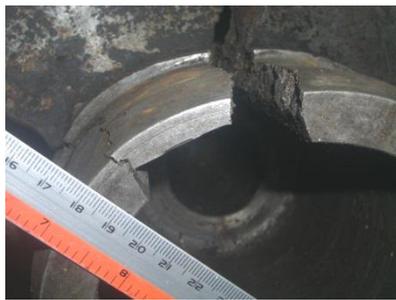
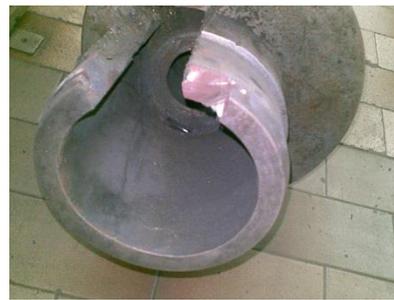
Gambar 1. Pengukuran dan Pemeriksaan Spesimen Uji

Bahan dan data penelitian dilakukan di Puspitek Serpong Tangerang, metode yang dipakai adalah dengan melakukan pemeriksaan dan pengukuran terhadap komponen mesin yang mengalami kerusakan (*failure*) dalam hal ini hub screw press, spesimen ini kondisinya dapat dilihat komponen pada Gambar 1 Disamping itu melakukan studi lapangan yang meliputi wawancara , observasi dan dokumentasi seperti interview dengan pihak pabrik, observasi untuk mendapatkan data & fakta yang ada yang relevan dengan spesimen uji yang diteliti, serta studi pustaka dilakukan dengan dengan cara mempelajari dan memahami serta mengambil dari beberapa literatur buku-buku, jurnal lainnya yang relevan dan fokus pada topik penelitian yang dilakukan.

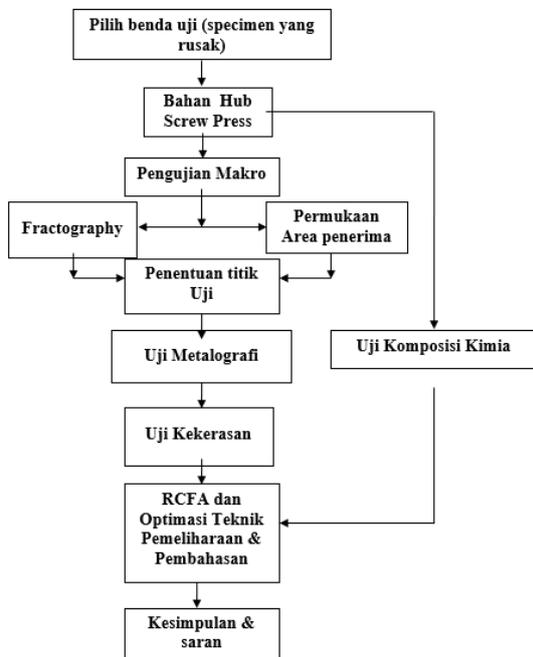
Prosedur penelitian yang dilakukan terkait dengan analisa kegagalan/kerusakan sesuai dengan diagram alirnya sebagai berikut:

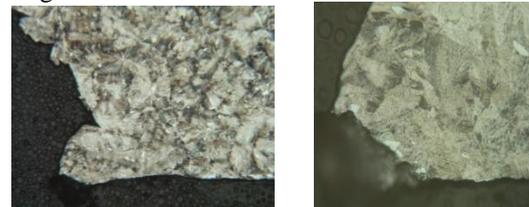
Gambar 7. Struktur mikro daerah patah berupa perlitik dengan austemite (putih) dan bentuk retak transgranular yang menunjukkan adanya beban tarik/bentur yang cukup tinggi

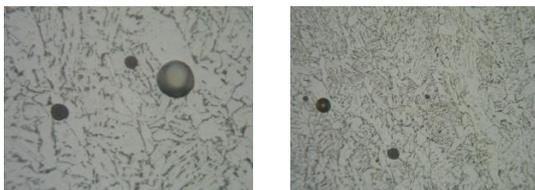
Gambar 10. Hasil uji struktur mikro

Hasil uji struktur mikro dapat dilihat bahwa ferrite berwarna agak terang lebih dominan dari pearlite yang berwarna gelap (hitam), sehingga kekerasan material hub yang rusak berkurang, jika dibandingkan dengan kekerasan material hub standar yang lebih banyak unsur kadar C $\pm 0,42\%$, sedangkan pada material hub yang rusak unsur C $\pm 0,33\%$

3. Kekuatan maupun kekerasan hub material yang rusak lebih rendah, karena % 0,33 C sedangkan material hub standar % 0,42 C, sehingga pada daerah *fillet* dan alur pasak terjadi konsentrasi tegangan yang tidak sebanding dengan kekuatan material standar (lihat tabel), di samping itu juga terlihat kekerasan pada permukaan hub screw press dengan bagian dalam terlihat berbeda dan semakin menurun (lihat tabel).

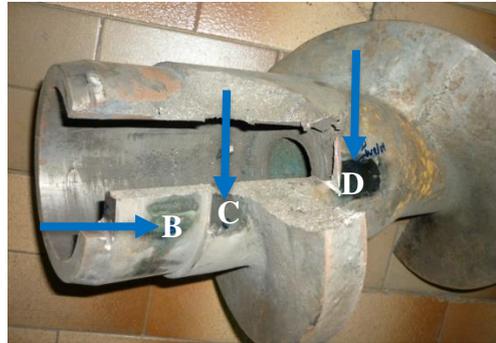
Gambar 11. Hub tampak atas

Hasilnya pada lokasi tertentu terdapat nilai kekerasan bervariasi mulai dari lokasi A, lokasi B, lokasi C dan lokasi D semuanya dapat dilihat pada tabel dan gambar dibawah ini.

Dari hasil pengujian kekerasan seperti pada tabel 1 dapat di lihat bahwa pada bagian permukaan *hub screw press* nilai kekerasannya relatif lebih tinggi dibanding dengan bagian dalam. Di samping itu dari hasil rata-rata nilai kekerasan material hub uji (222,667 HB), sebab % kadar $\pm 0,33\%$ C artinya lebih rendah dibandingkan dengan material hub screw standar yaitu $\pm 0,4\%$ C. sedangkan nilai kekerasan material standar (245-290 HB) lebih keras dibandingkan dengan material hub yang rusak.

5. Dengan memberikan perlakuan panas atau *Heat Treatment* terhadap suku cadang (*spare part*) yang sudah ada, khususnya terhadap material Hub Screw Press sebelum dipakai, setelah proses *machining*.
