**UNIVERSIDAD POLITÉCNICA SALESIANA**

**CARRERA DE INGENIERÍA AMBIENTAL**

**PROPUESTA DE UN PLAN DE MANEJO AMBIENTAL  
PARTICIPATIVO DE LA MICROCUENCA DE LA  
"QUEBRADA TOMALÓN" PARROQUIA LA ESPERANZA,  
CANTÓN PEDRO MONCAYO, PROVINCIA DE PICHINCHA  
2023.**

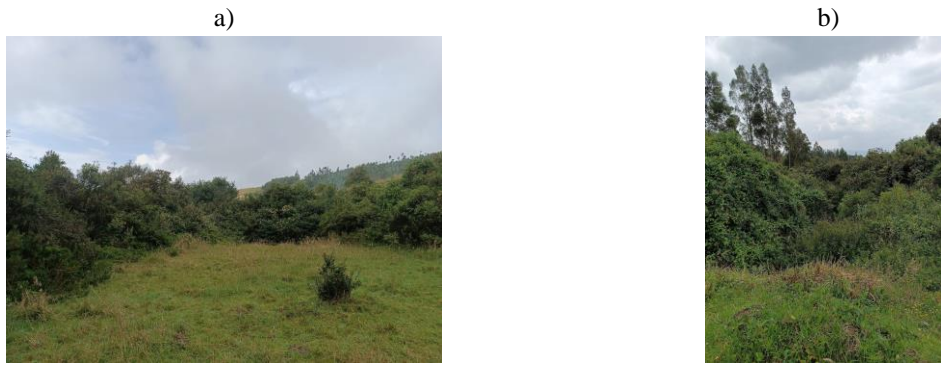
### *Fotografías de la zona alta de la microcuenca de la Quebrada Tomalón*

*Nota.* La figura presenta las fotografías de las características de la zona alta de la Quebrada Tomalón. Elaborado por Diana Basantes y Dina Illicachi (2023)

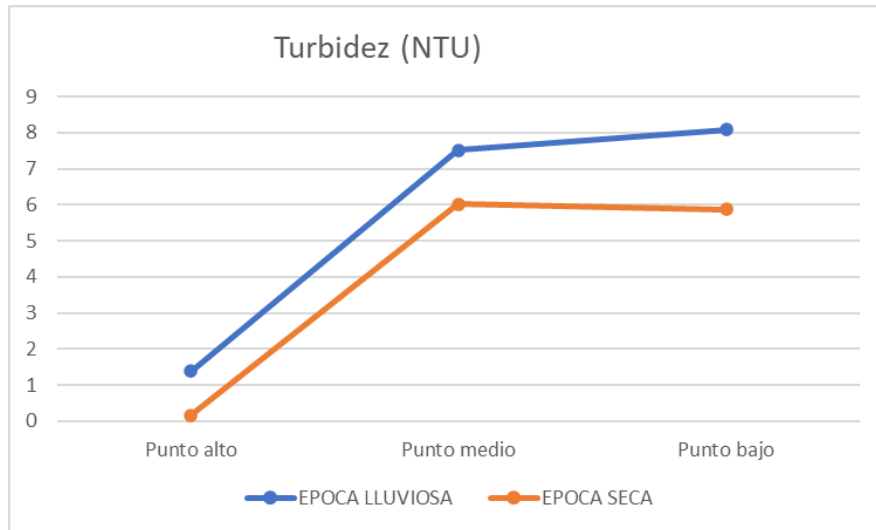
*Resultados promedio de los análisis de Turbidez de época lluviosa - época seca*

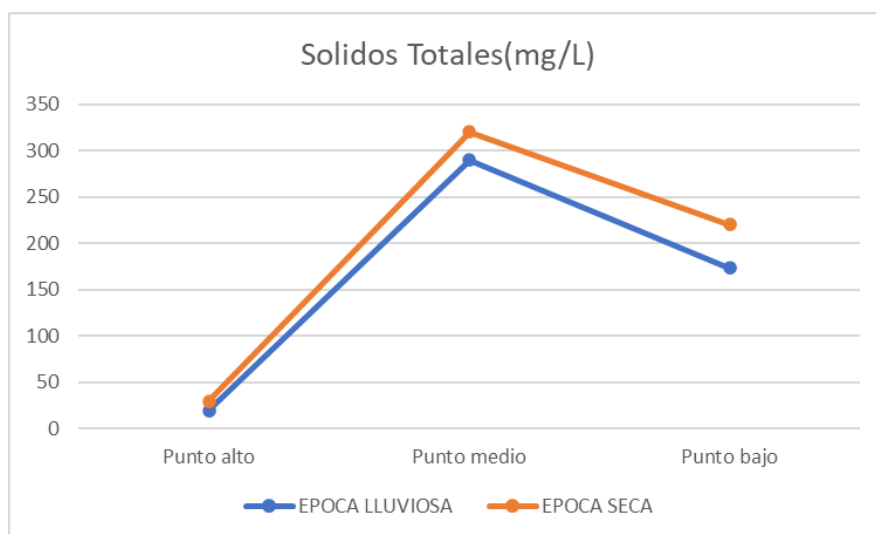
*Resultados promedio de los análisis de Sólidos Totales de época lluviosa - época seca*

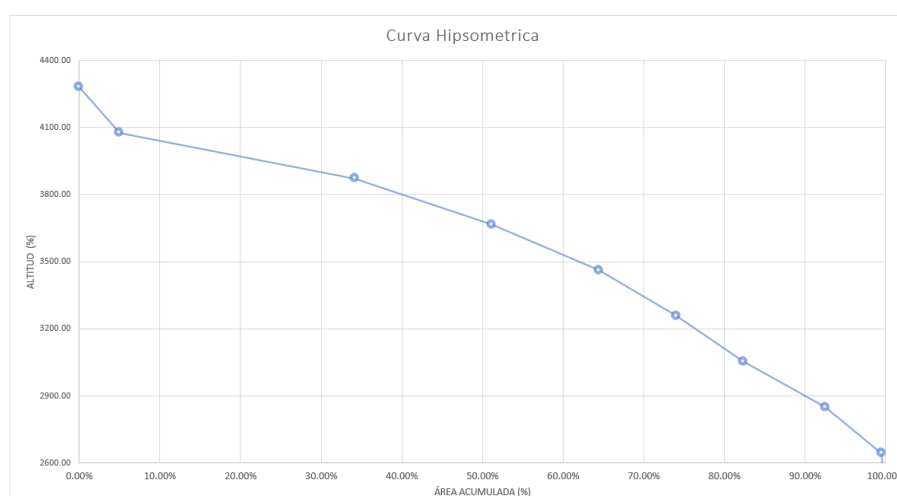
*Curva Hipsométrica de la microcuenca de la Quebrada Tomalón*

*Nota.* Grafica de la curva Hipsométrica de la microcuenca de la Quebrada Tomalón. Elaborado por Diana Basantes y Dina Illicachi (2023)
