Zhodnocení metod průzkumu stavu sypaných hrází na příkladu hráze R3 Hájecká

Assessment of surveying techniques for analyzing the condition of embankment
dams: a case study of R3 Hájecká dam

Typ závěrečné práce: Diplomová práce

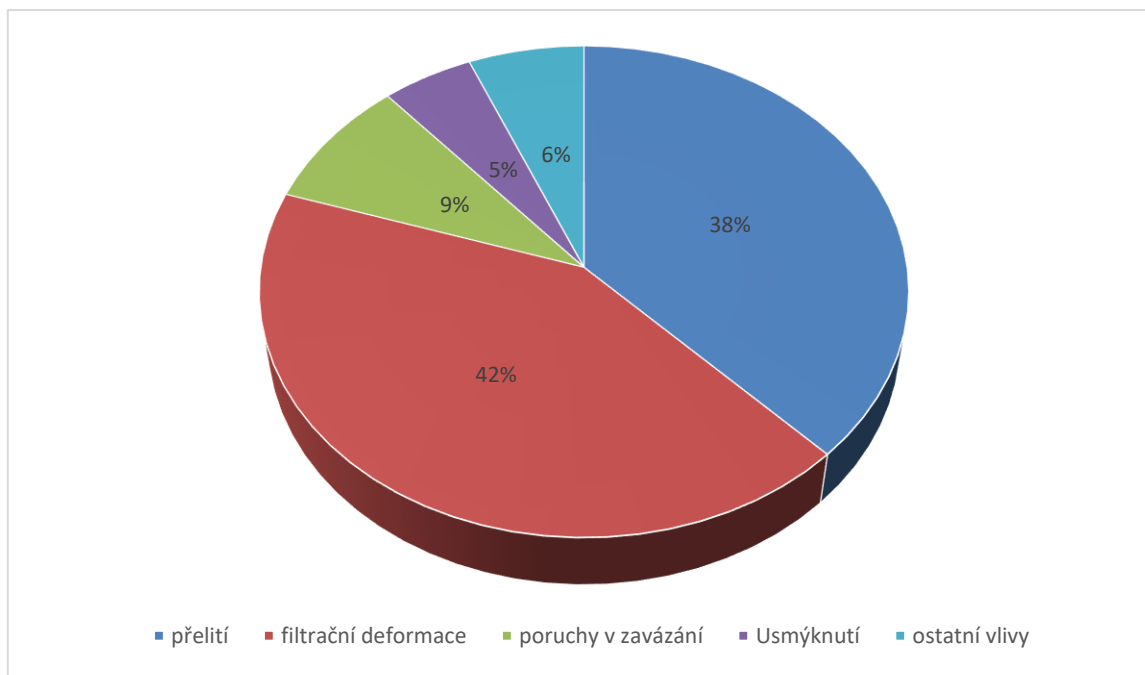
Obr. 8 Graf zprůměrovaného zastoupení příčin poruch hrází.

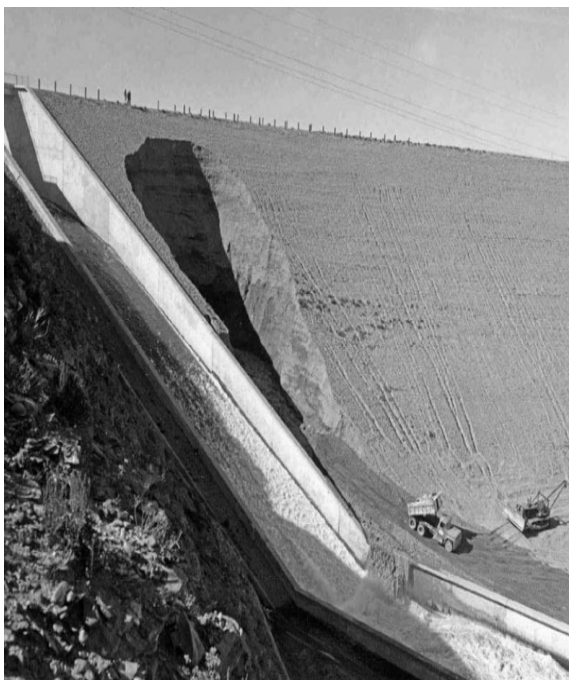
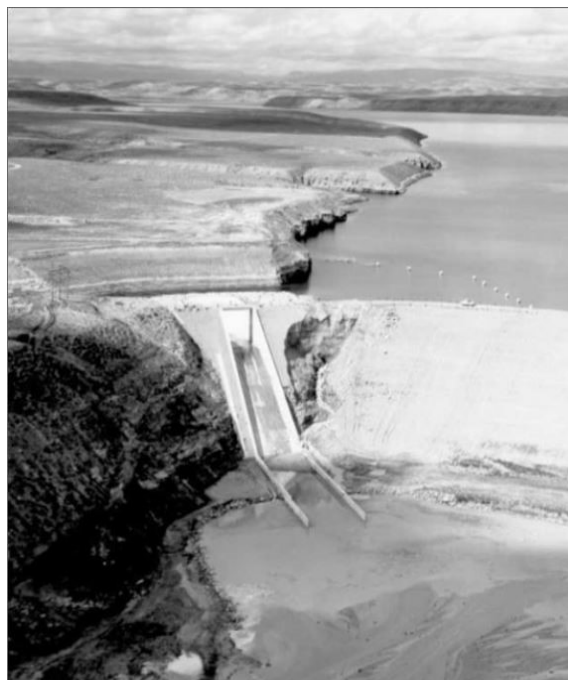
Obr. 9 Porušená hráz Fontenelle (převzato Wiley, 2008)

Obr. 10 Porušená hráz Fontenelle (převzato Wiley, 2008).

Jako hlavní důvod protržení se na základě následného vyšetřování uvádí jako hlavní faktor extrémně vysokou hladinu vody v nádrži v důsledku silných dešťů a tání sněhu. Také byl zjištěn

nedostatečně kvalitní filtr na kontaktu tělesa hráze a výpustního objektu, kolem něhož začala vznikat preferenční cesta (Wiley, 2008).

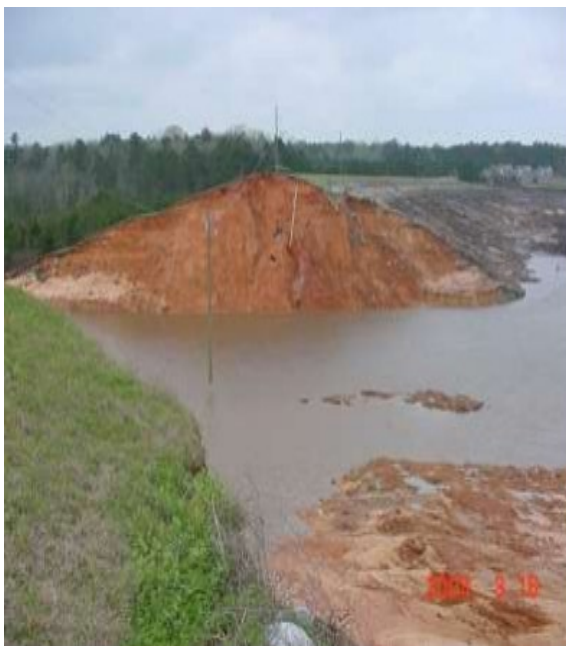
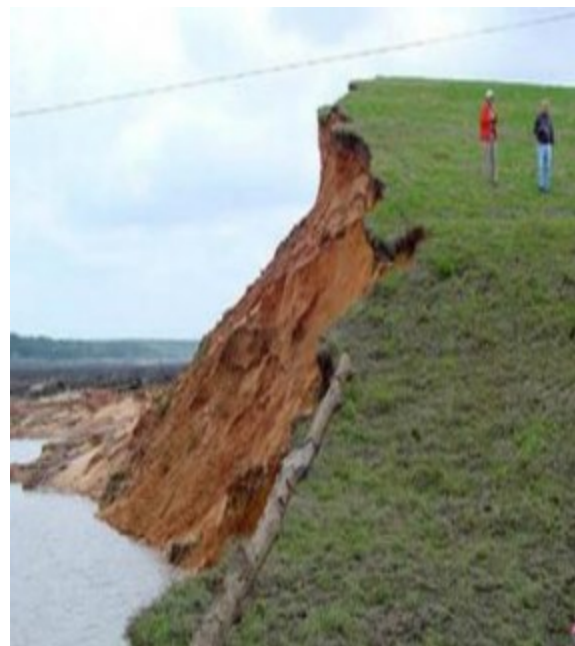
Obr. 11 Protržená hráz Big bay (převzato Keith, 2004).

Obr. 12 Protržená hráz Big Bay (převzato Keith, 2004).

Jako příčina porušení se uvádí defekty v drenážním potrubí, nedostatečná kontrola prosakování v centrálním jádru hráze, špatně navržený a zkonstruovaný filtr a nedostatečné vybavení k monitorování hráze. Také nepochopení a nereagování na faktory, které se objevovaly v předchozích letech při chodu hráze. Mezi tyto ukazovatele patřily zvětšené průtoky a změny průtoků ve výstupním potrubí a vytvoření závrtů na návodní straně přehrady (Keith, 2004). Protržení hráze nemělo za následek žádné lidské životy, ale bylo zničeno 58 domů (Altınakar et al., 2010).

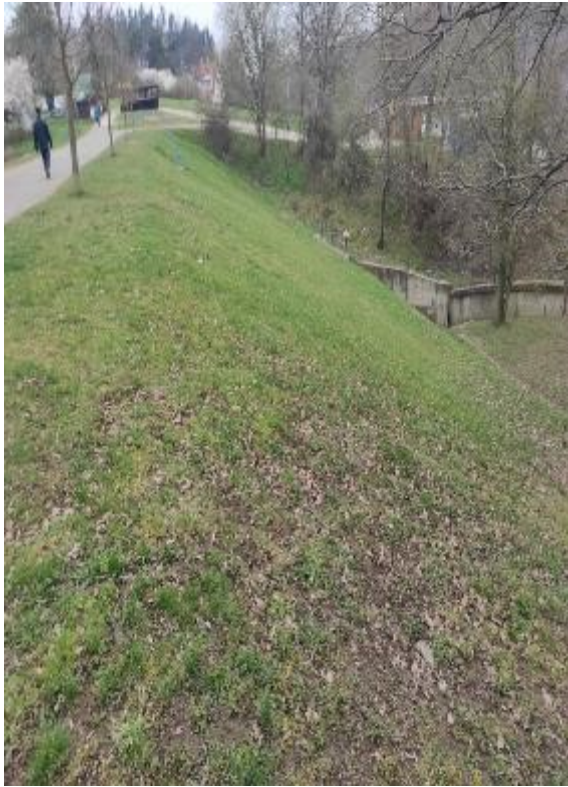
Obr. 14 Vzdušný svah hráze.

na návodní straně je patka z lomového kamene zalitého betonem a na vzdušné straně je kamenný patní drén, který je vyústěn v bočních zdech vývaru sruženého objektu (Bláha, 2001).

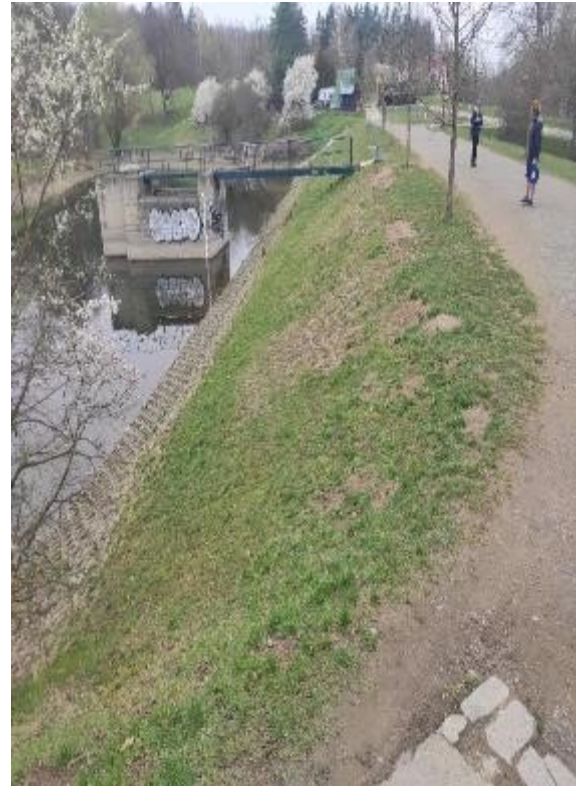
Obr. 15 Návodní svah hráze.

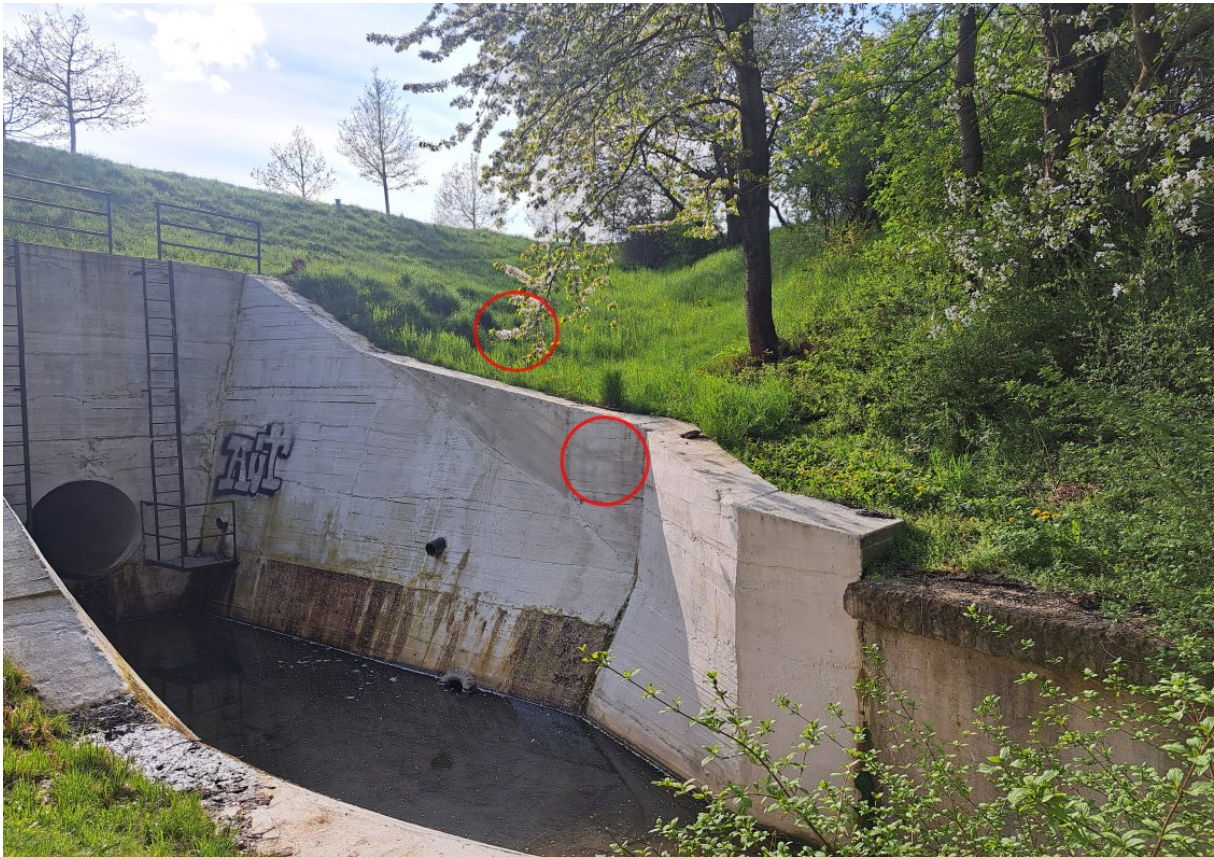
Obr. 18 Znázorněná místa, kterými prosakovala voda tělesem hráze.

V době aktivních průsaků (před provedenými pracemi) se hladina vody v nádrži v úrovni 257,8 m n. m. V době provádění průzkumných prací byla nádrž odpuštěna na 256,4 m n. m., tedy o 1,4 m níže než před vypuštěním. Na Obr. 18 jsou znázorněna místa, kterými prosakovala voda z tělesa hráze.

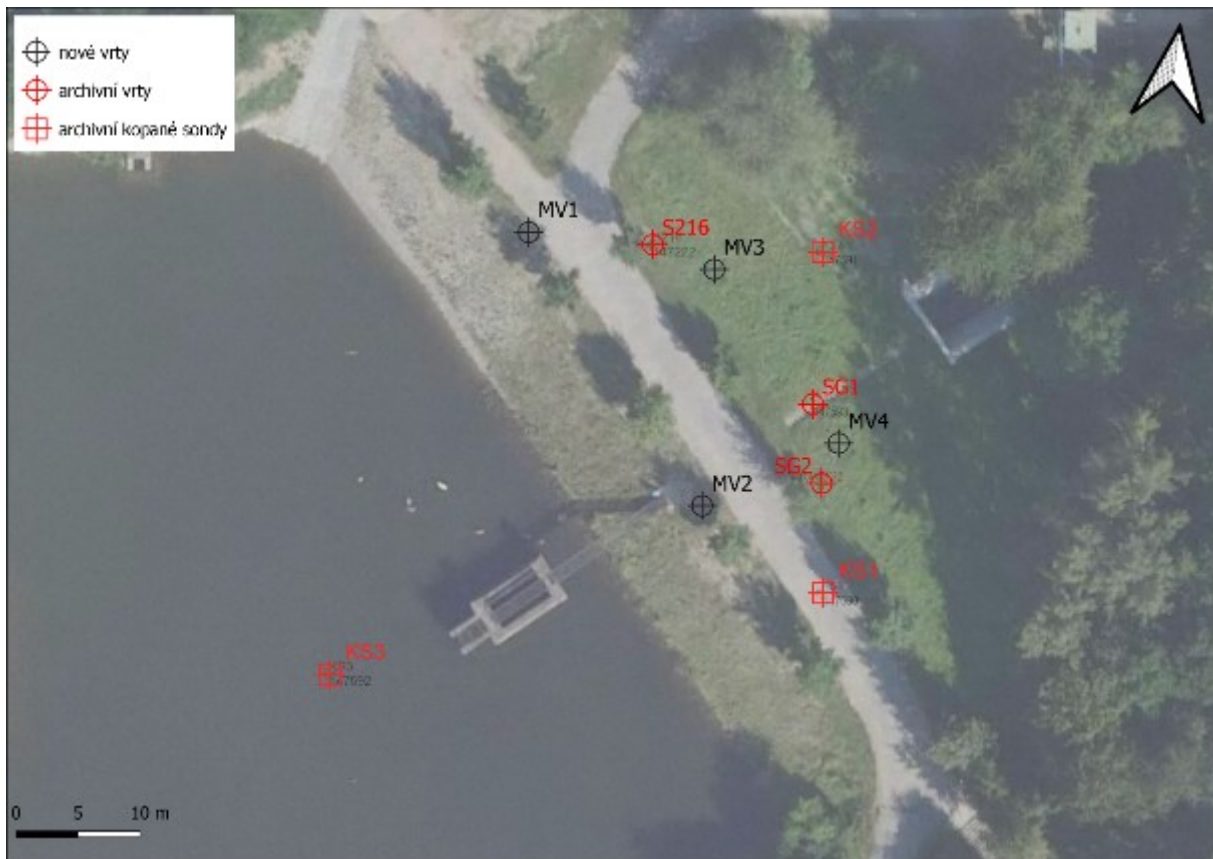
Obr. 19 Pozice nových vrtů, archivních vrtů, a archivních kopaných sond

Pozice nových vrtů, archivních vrtů a archivních kopaných sond je vyznačena na Obr. 19. Údaje o provedených vrtech jsou uvedeny v Tab. 7.

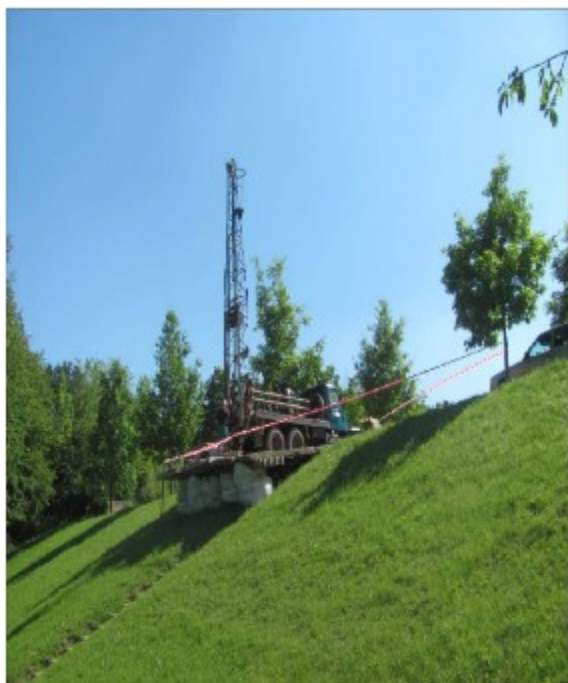
Obr. 20 Vrtná souprava UGB 50M během vrtných prací v prostoru hráze.

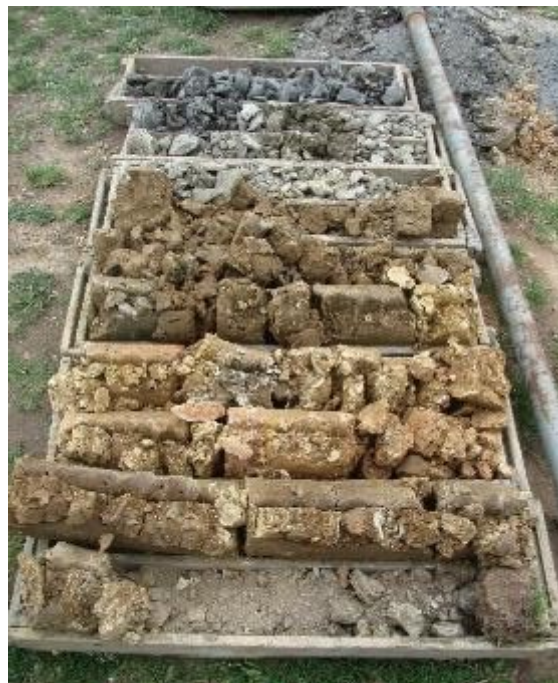
Obr. 21 Vrtné jádro z průzkumného vrtu MV1

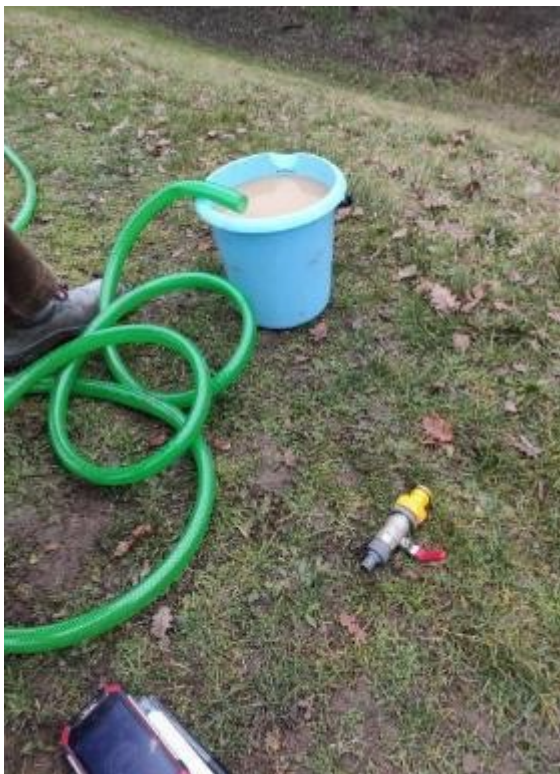
Obr. 22 Měření čerpaného množství vody.

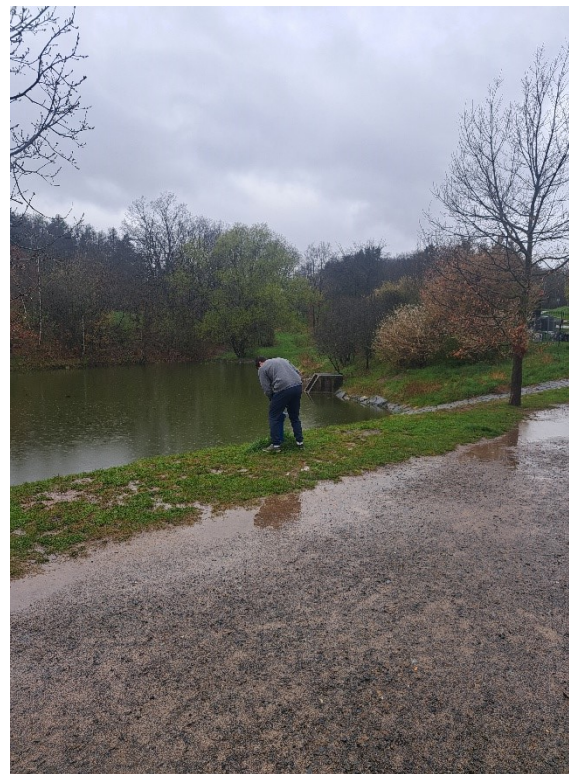
Obr. 23 Měření hladiny podzemní vody ve vrtu MV1.

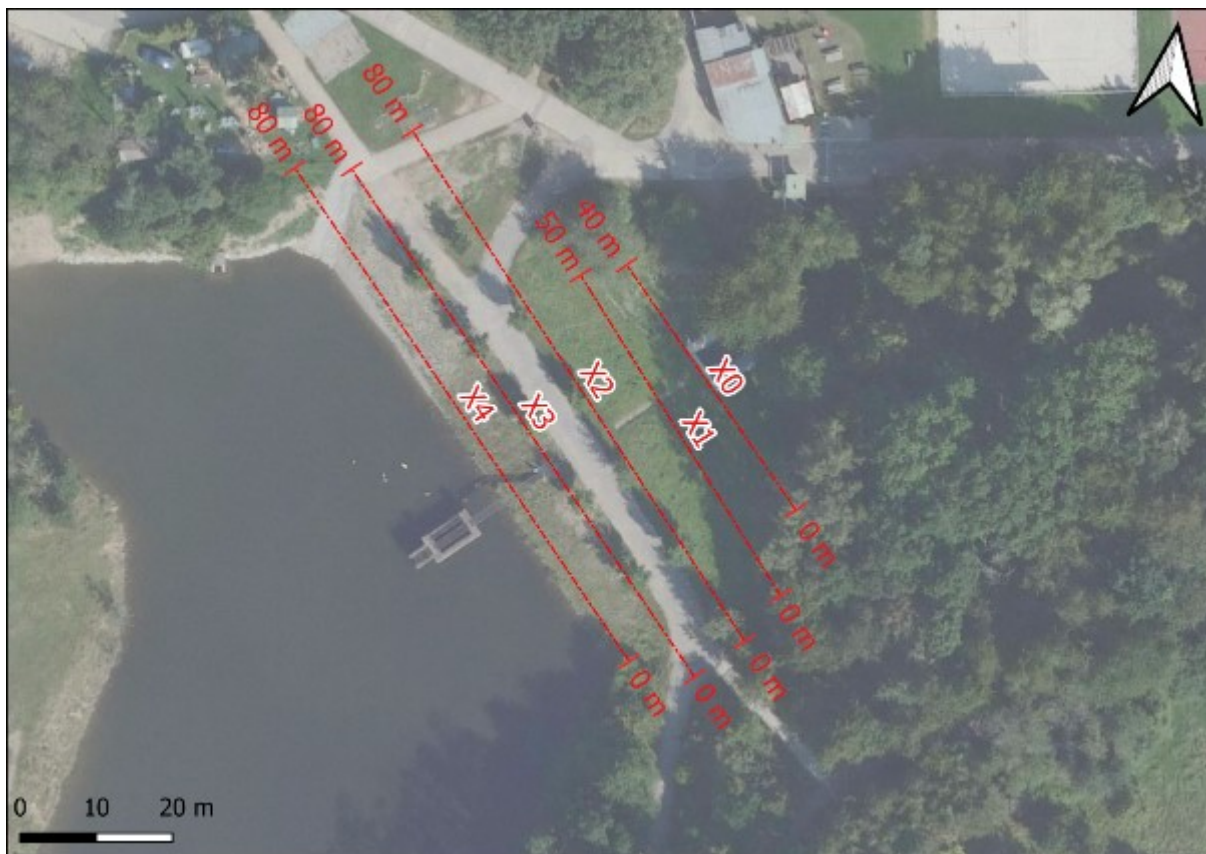
Obr. 24 Měřené profily prováděné metodou DEMP.

Během měření bylo provedeno pět podélných profilů (X0-X4). Profil X0 byl měřen na lavičce hráze, profil X1 byl měřen ve středu svahu na vzdušné straně hráze, profily X2 a X3 jsme měřili na koruně hráze a X4 na návodním svahu hráze. Délky profilů a jejich umístění jsou zobrazeny na Obr. 24.

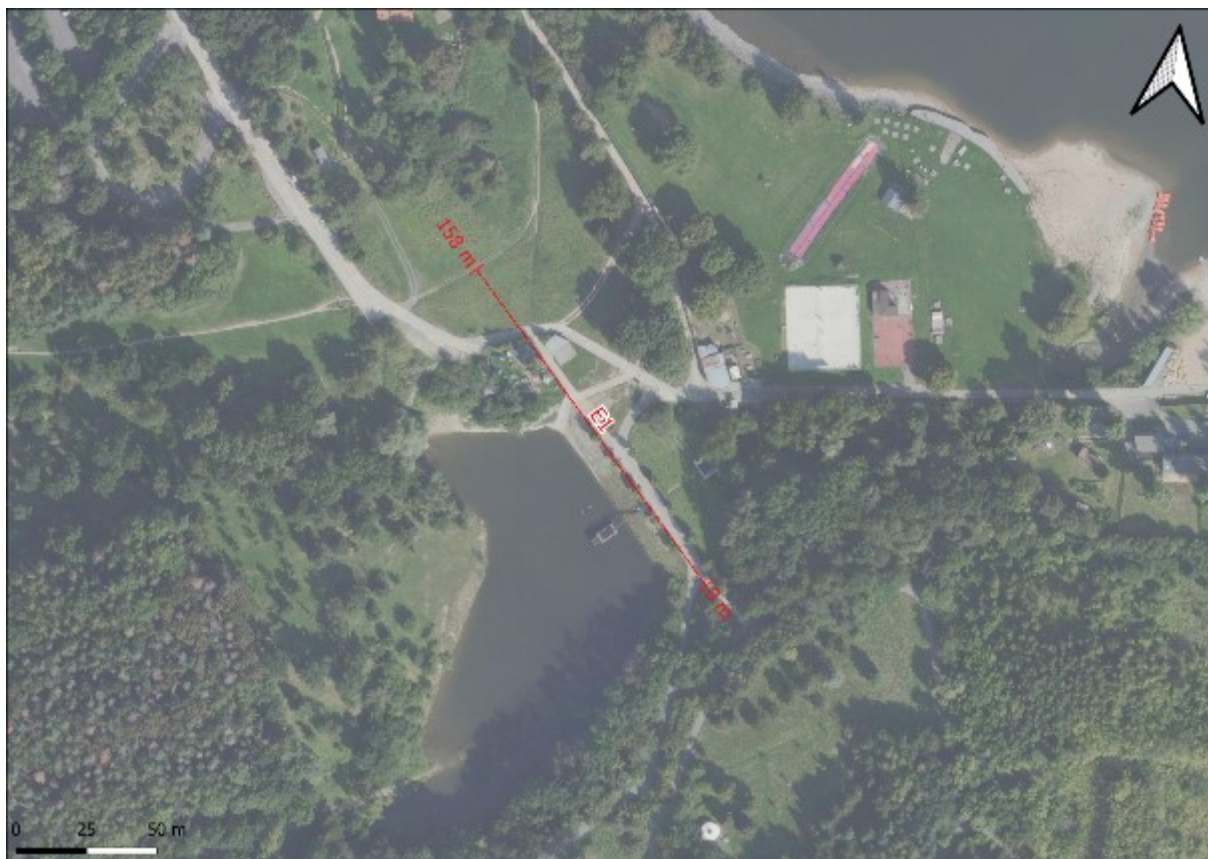
Obr. 25: Měřený profil prováděný metodou ERT.

Měření pomocí ERT probíhalo v termínu 18.12. 2020. Měření spočívalo v provedení jednoho podélného profilu s celkovou délkou měřeného profilu 158 m. Měřilo se pomocí přístroje ARES od firmy GF Instrument napojeným na 12 V baterii. Systém přístroje se skládá z multielektrodových kabelů, ocelových elektrod, automatické řídicí jednotky a externí baterie (Putiška et al. 2014). Během měření byly elektrody v rozestupu 2 m, aby byla podrobněji prozkoumána struktura hráze. Elektrody byly uspořádány podle Wenner-Schlumberger, které je pro měření na hrázi nejvhodnější. Délka profilu a jeho umístění je na Obr. 25.

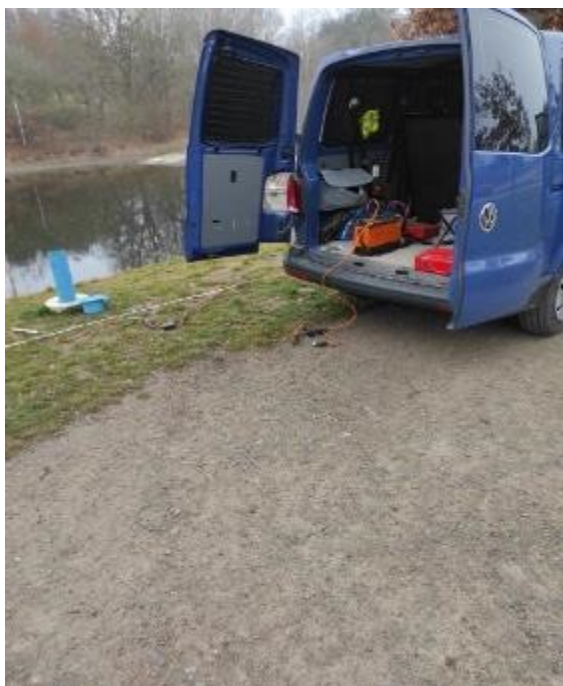
Obr. 26: Měřicí přístroj Ares II při terénním geofyzikálním měření.

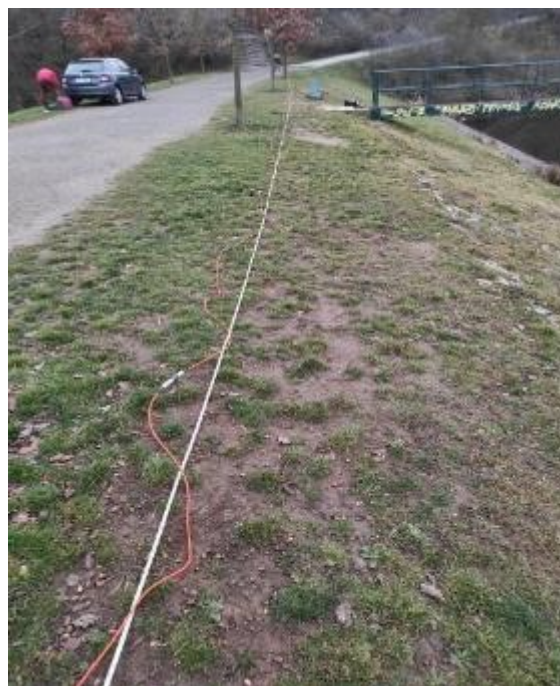
Obr. 27: Umístění elektrod v rámci geofyzikálního průzkumu na koruně hráze na lokalitě.

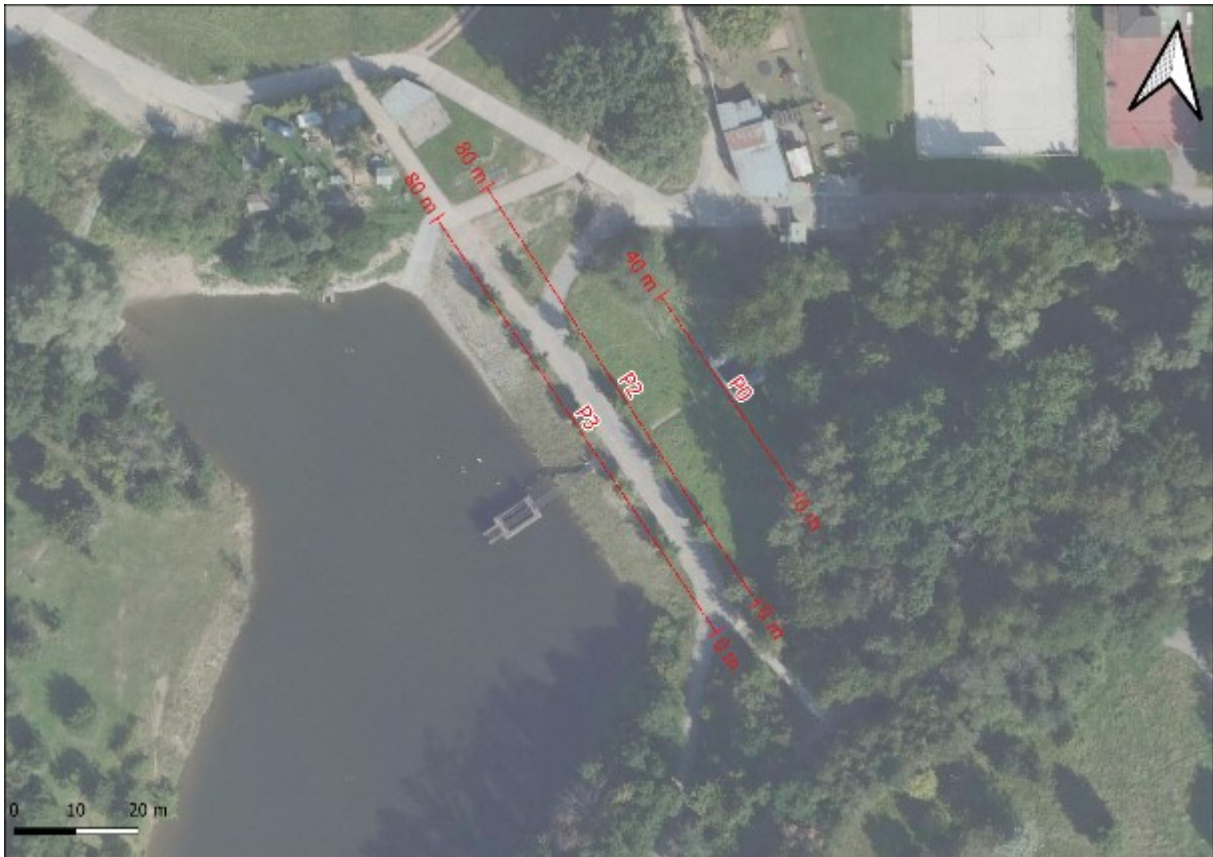
Obr. 28 Měřené profily prováděné metodou GPR.

Měření jsme provedli aparaturou MALÅ GroundExplorer (GX) HDR. Pro účel měření byl vybrán stíněný anténní systém o vysílací frekvenci 80 MHz. Během měření jsme provedli tři podélné profily P0, P2 a P3. Profil P0 byl veden na lavičce na vzdušné straně hráze, druhý profil (P2) byl veden na návodní straně koruny hráze a třetí profil (P3) byl veden na vzdušné straně koruny hráze. Délky profilů a jejich umístění je uvedeno na Obr. 28.

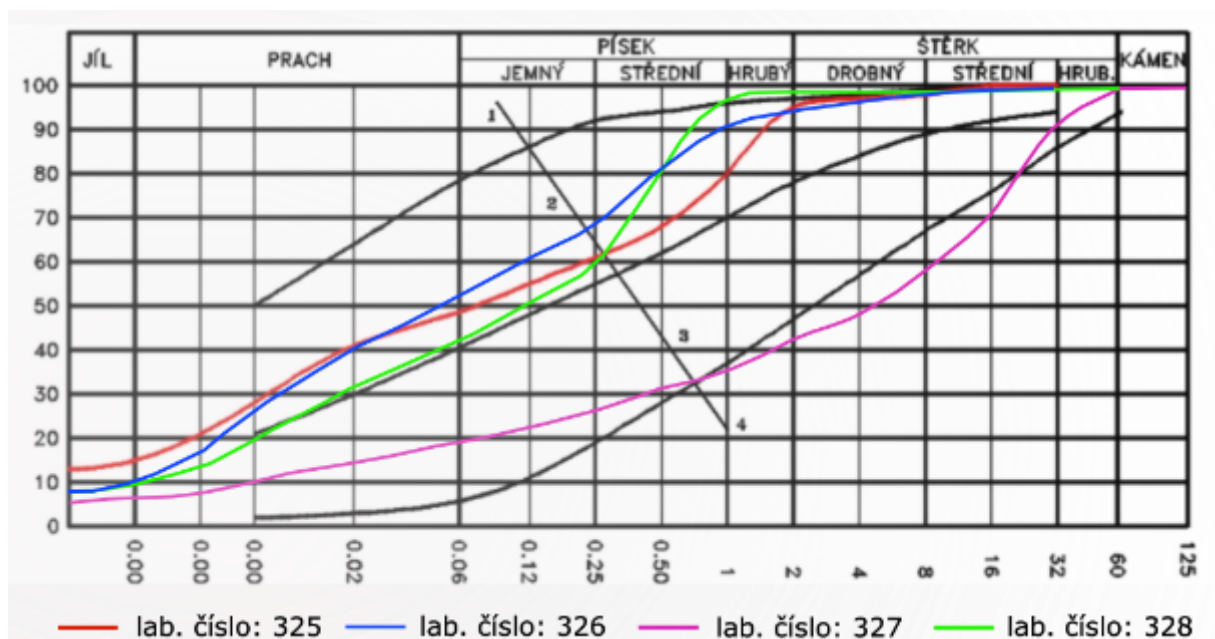
Obr. 29 Zrnitostní křivky laboratorních vzorků zemin

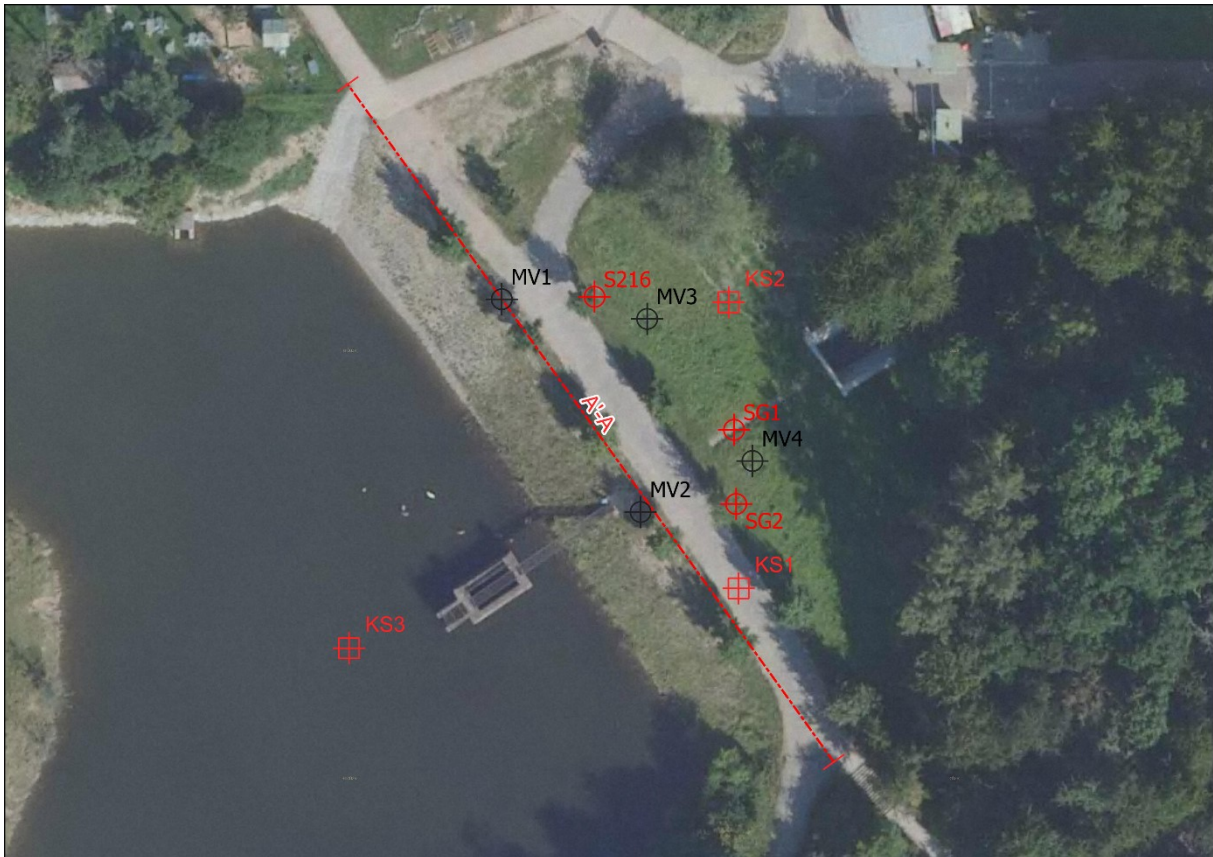
Obr. 30 Znáznorněné umístění geotechnické řezu.

Na Obr. 30 je znázorněno umístění geotechnického řezu tělesem hráze, který byl sestaven na základě makroskopického popisu vrtných jader a laboratorních zkoušek. Samotný řez je znázorněn na Obr. 31.

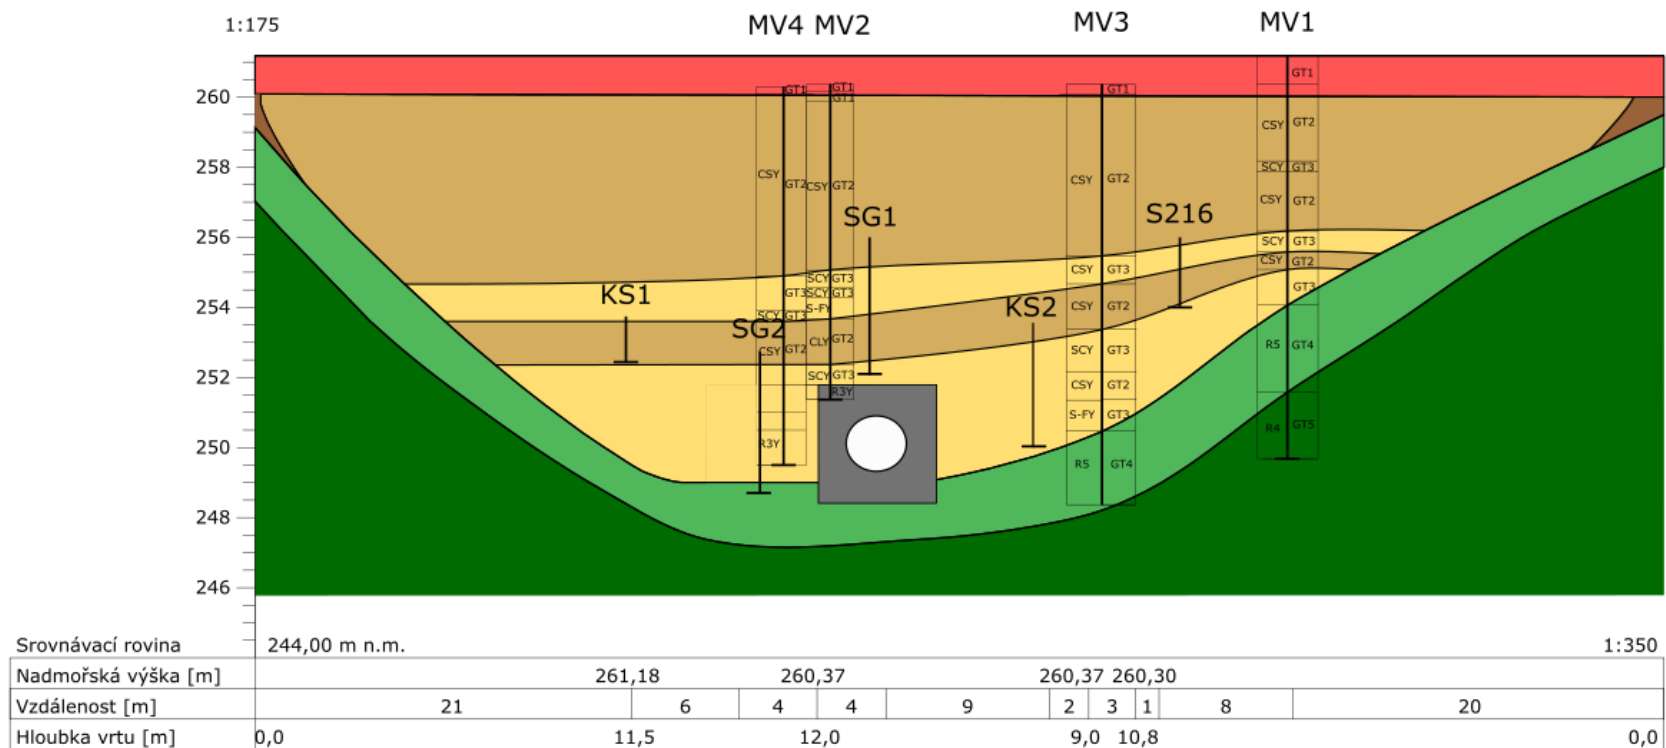
Vysvětlivky:

- návážka - konstrukce cesty
- jíly písčité - konstrukční vrstva hráze
- písek jílovitý - konstrukční vrstva hráze

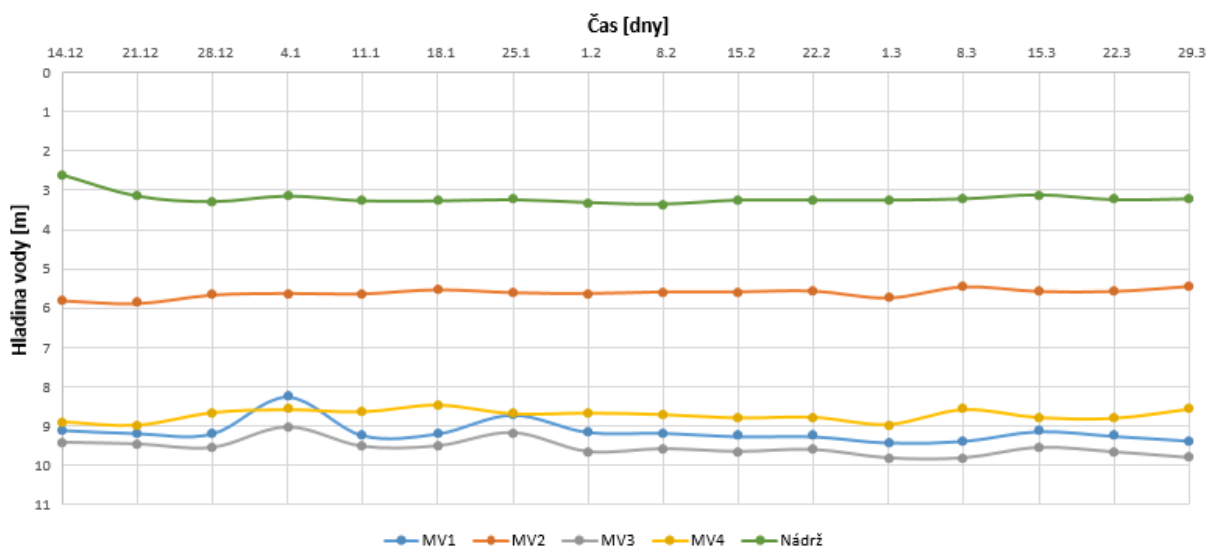
Obr. 32 Hloubka hladin vody ve vrtech a nádrži pod dobu měření.

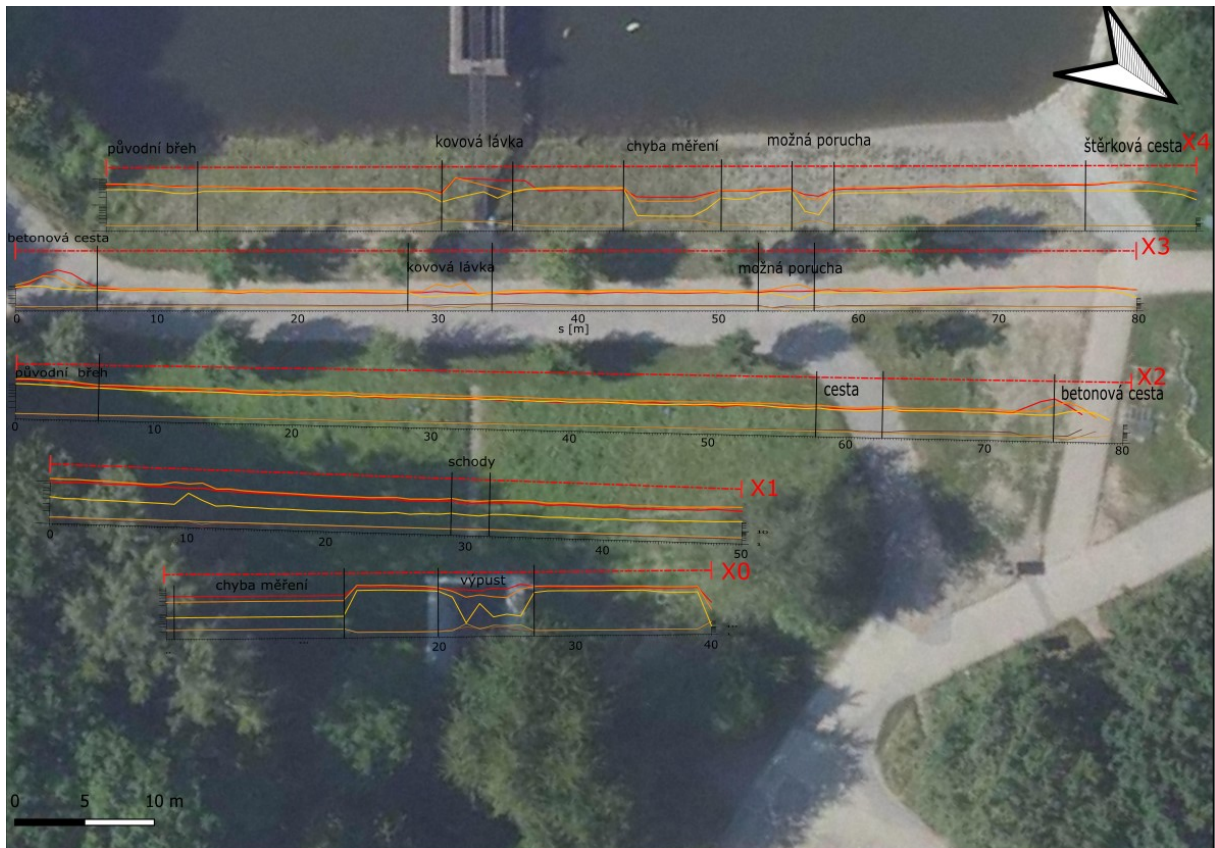
Obr. 38 Křivky zdánlivého měrného odporu měřené metodou DEMF.

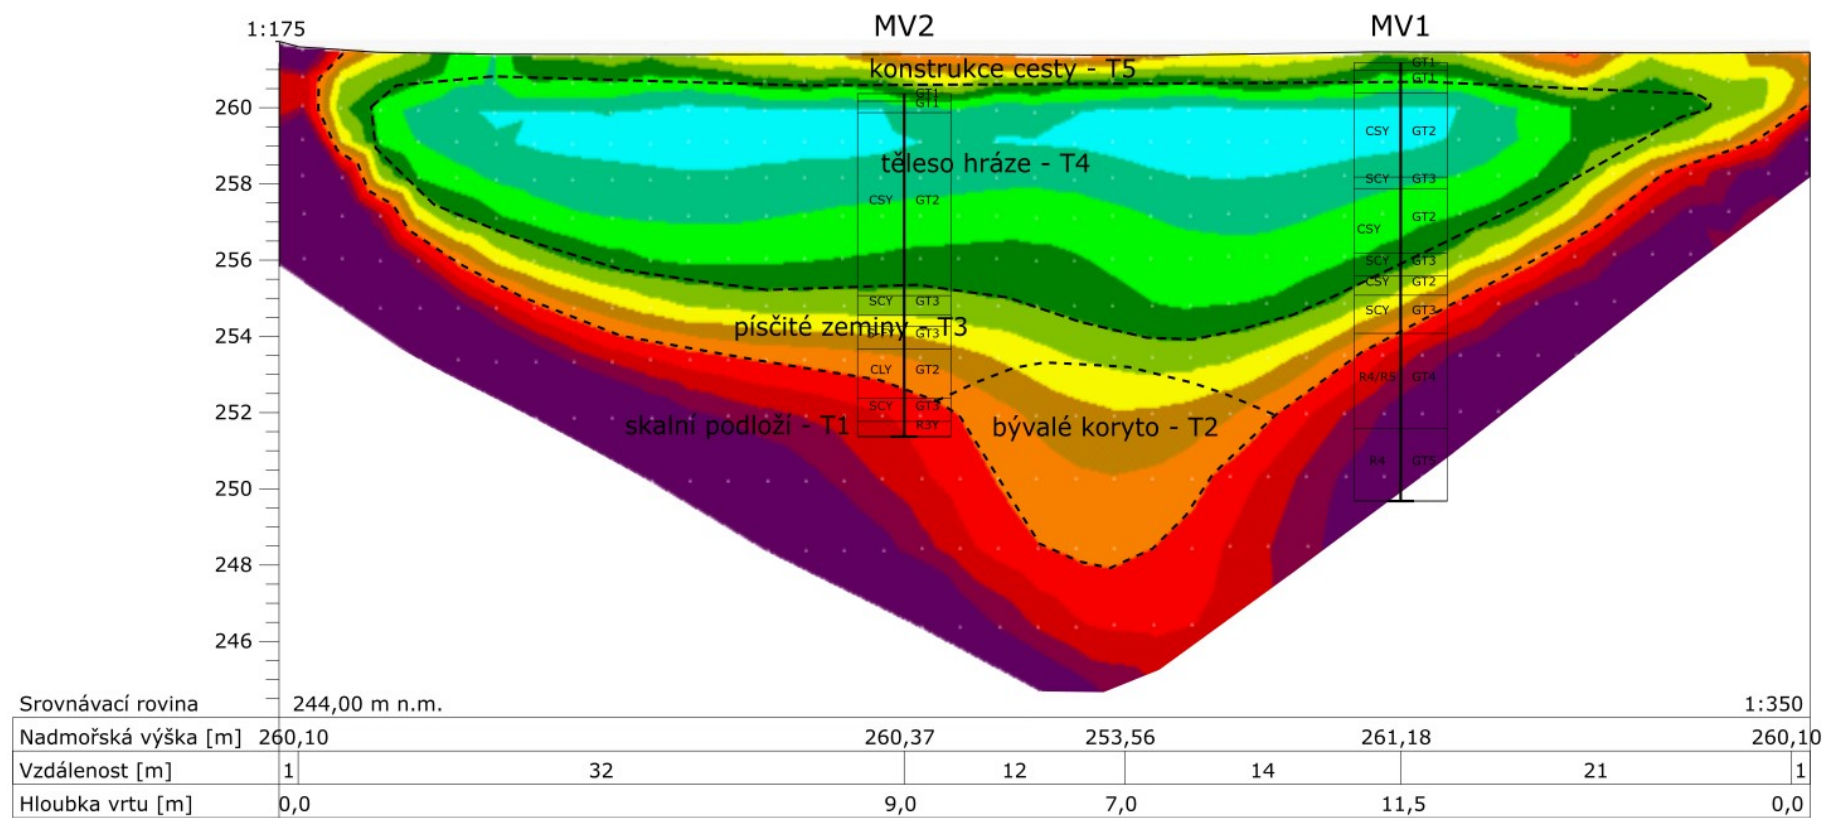
Obr. 40 Elektrický odporový model s vrtvy MV1 a MV2.

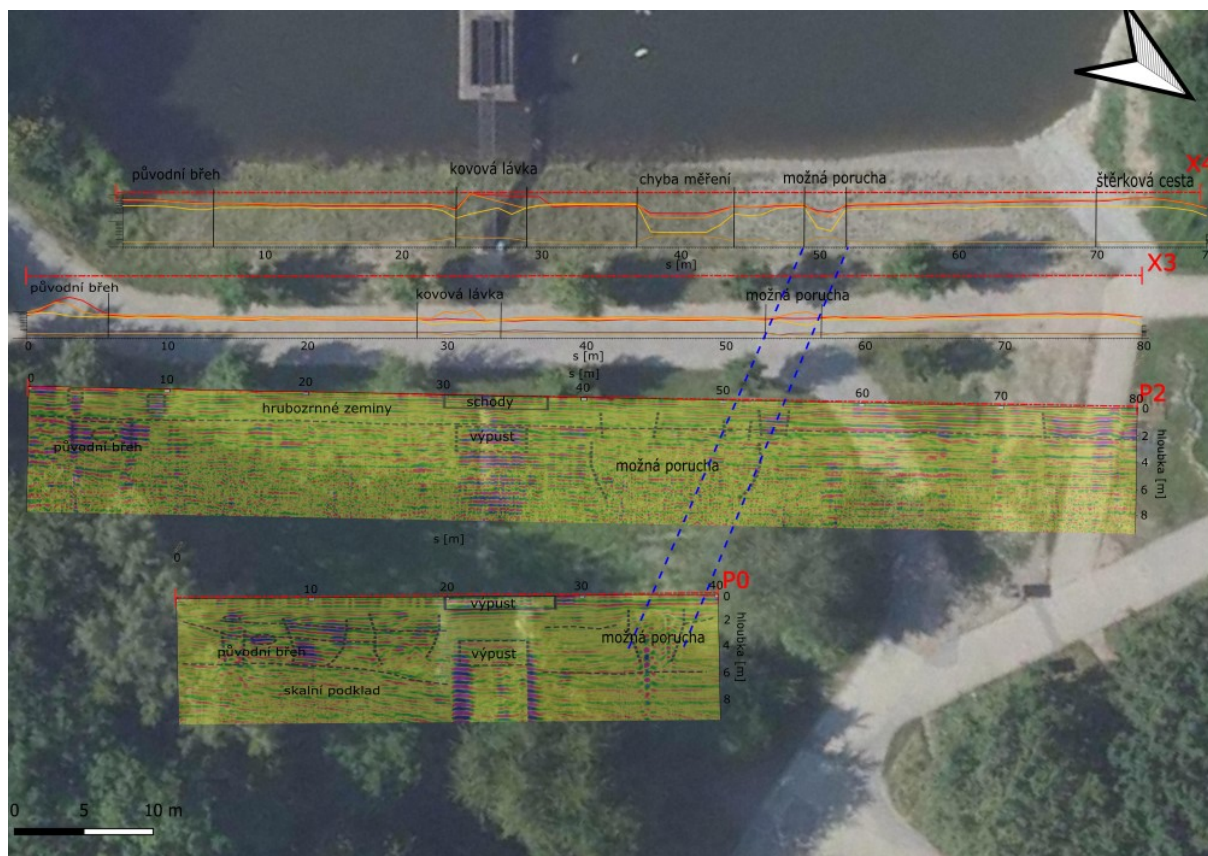
Obr. 41 Měřené profily metodami DEM a GPR, kde se vyskytují anomálie, která značí možná místa průsaku tělesem hráze.

Metodami DEMP a GPR bylo za cíl lokalizovat preferenční cesty v tělese hráze. Měření metodou DEMP spočívalo v provedení pěti profilů X0-X4. Pomocí metody GPR byli provedeny profily P0, P2 a P3. Na Obr. 41 jsou znázorněny měřené profily metodami DEMP a GPR, na kterých se vyskytly anomálie, značící potenciální místa výskytu poruch v tělese hráze. Tyto profily jsem podložil ortofotografickou mapou, abych vyznačil hypotetickou preferenční cestu, kterou mohl probíhat průsak tělesem hráze (vyznačena modrými přerušovanými čarami). Georadarem byly tyto anomálie zaznamenány profily P0 a P2, metodou DEMP to byly profily X3 a X4.

Na návodní straně hráze byly zvýšené odpory zaznamenány profilem X4 ve staničení 48-52 m, v hloubce do 2,2 m pod terénem (259,4-257,2 m n. m.). Profilem X3 (návodní strana koruny hráze) byla potenciální porucha zaznamenána ve staničení 52-58 m, v hloubce do 4,2 m pod terénem (259,4-256,8 m n. m.). Profilem P2 (vzdušná strana koruny hráze) bylo zjištěno nevýrazné zvýšení odrazivosti ve staničení 40-52 m, v hloubce v rozmezí 3,5-7 m pod terénem (257,5-254,0 m n. m.). V profilu P0 měřeném na lavici hráze (nejblíže k místům průsakům) bylo zaznamenáno výrazné zvýšení odrazivosti ve staničení 33-37 m, v hloubce 1,5 m pod terénem (254,5 m n. m.). Po spojení nehomogenit lze vymezit potenciální preferenční cestu v tělese hráze viz Obr. 41. Preferenční cesta se také mohla vytvořit podél výpustního objektu. Nicméně se tato možnost nedala geofyzikálními metodami z důvodu rušivých odporů výpustního objektu ověřit.
