ANALISA KERUSAKAN DAN PERBAIKAN *POWER TRAIN* PADA UNIT *EXCAVATOR* KOBELCO SK200-5

Program Studi Teknik Mesin, Fakultas Teknik, Universitas Muhammadiyah Surakarta

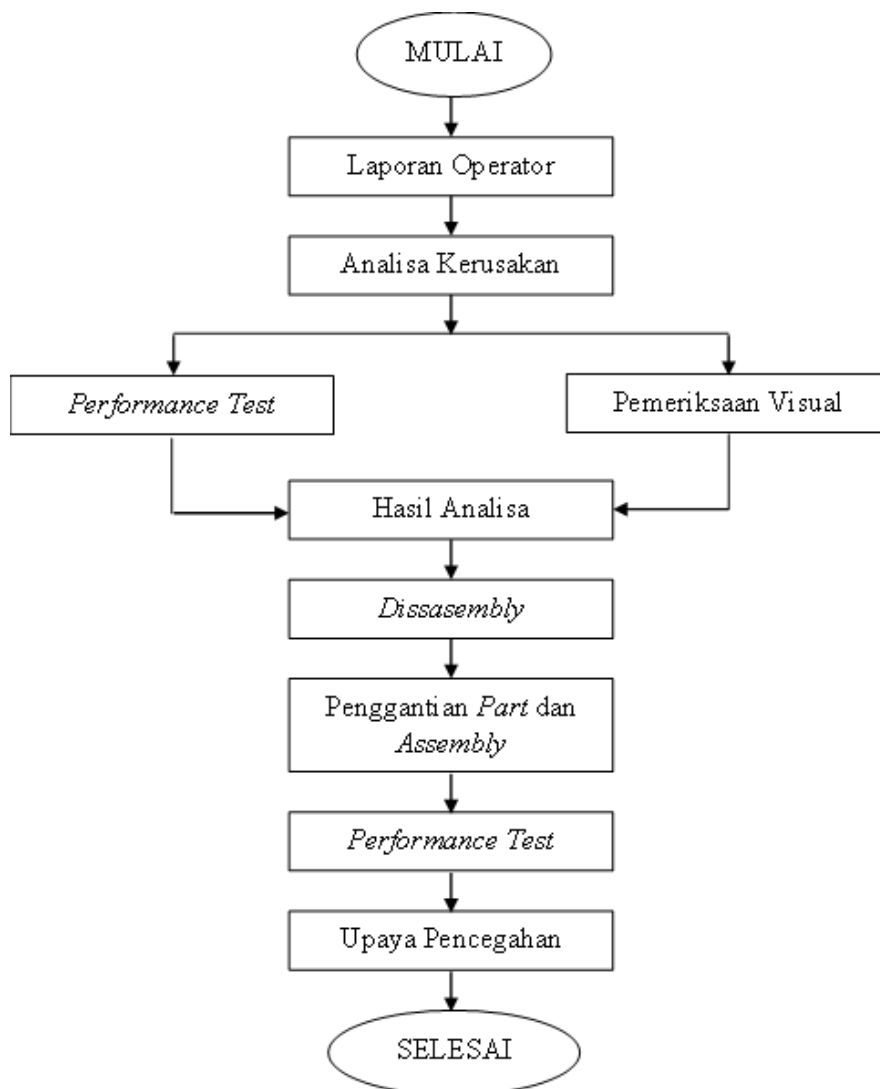
Gambar 1. Diagram Prosedur Penelitian

Adapun beberapa langkah yang dilakukan pada saat pemeriksaan kerusakan yang ditunjukkan seperti pada Gambar 1.

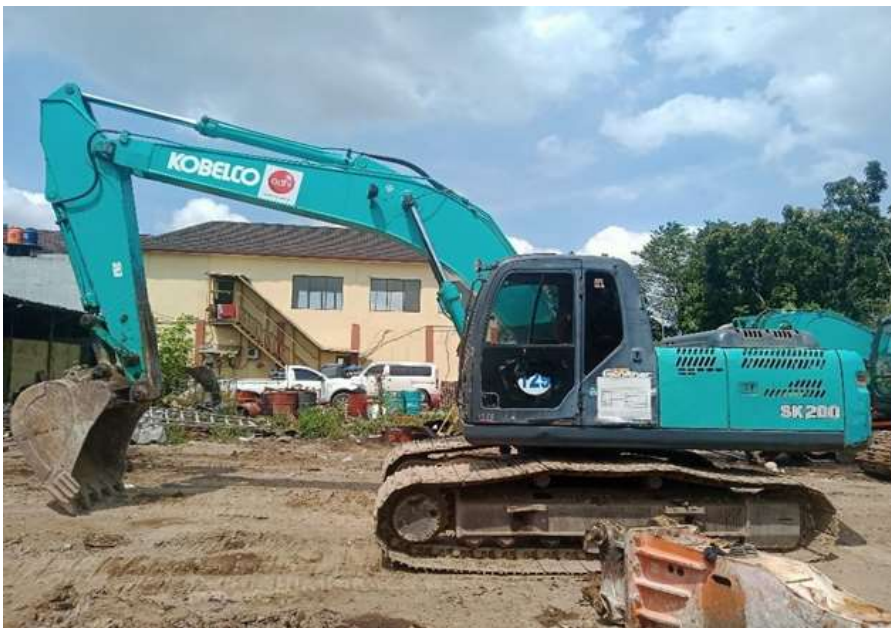
Gambar 2. *Performance Test*

Setelah unit alat berat *Excavator kobelco sk200-5* sudah berada di workshop, langkah pertama adalah *performance test* yang dilakukan dengan cara menghidupkan mesin lalu menggerakkan unit maju dan mundur untuk mengetahui gerakan normal atau tidak. Dari *performance test* didapatkan hasil bahwa gerakan unit tidak normal karena pada saat unit digerakkan maju mundur unit tersendat-sendat, maka dari itu ada terjadi kerusakan pada komponen *power train*. Selanjutnya dilakukan pemeriksaan visual terhadap komponen *power train* untuk mengetahui komponen yang mengalami kerusakan.

Setelah langkah *assembly* dilakukan, *performance test* ulang dengan cara menghidupkan mesin dan menggerakkan unit maju mundur untuk memastikan hasil perbaikan atau pergantian *part* yang telah dilakukan, dari *performance test* yang telah dilakukan didapatkan bahwa gerakan unit sudah kembali normal dan tidak ada kendala.

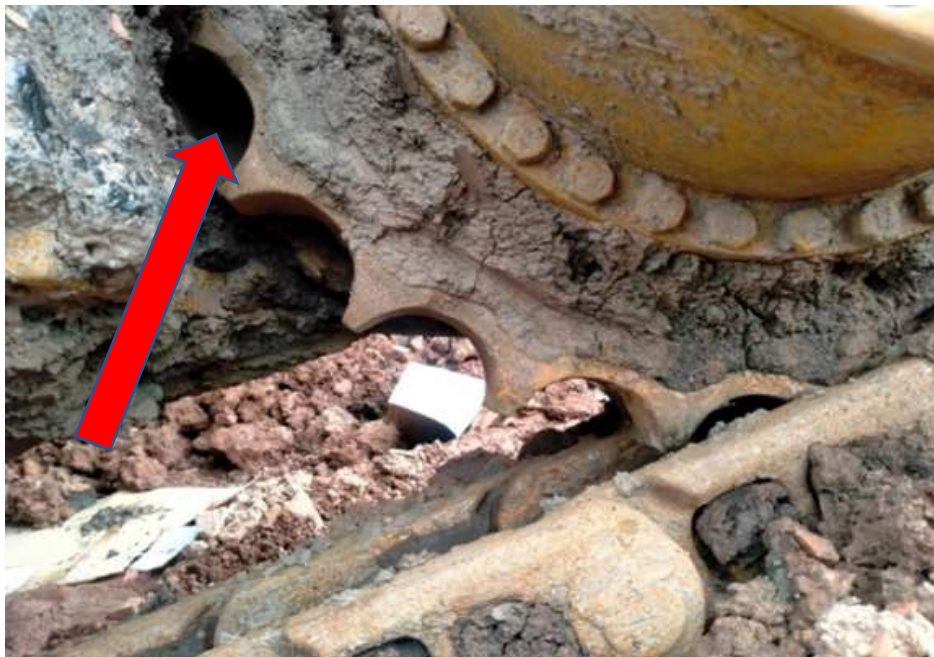
Gambar 3. Kerusakan *Spare Part*

Pemeriksaan *Travel Motor*, *Travel Motor* berfungsi sebagai sistem *steering* dan rem untuk mengarahkan unit bergerak maju, mundur, kekanan, dan kekiri. Pemeriksaan ini bertujuan untuk mengetahui apakah komponen dapat bekerja dengan sempurna atau tidak. Setelah melakukan pemeriksaan terdapat komponen yang mengalami kerusakan yaitu *sprocket*. Dari hasil pemeriksaan *sprocket* mengalami keausan yang sudah cukup tinggi, keausan *sprocket* dikarenakan bersinggungan langsung dengan *pin bushing* pada *track link* atau bisa dikarenakan medan yang terlalu berat, seperti berpasir, air laut dan sungai. Kerusakan ini yang mengakibatkan gerakan unit tersendat-sendat.

Dari hasil analisa kerusakan yang telah dilakukan diatas, dihasilkan bahwa komponen *idler*, dan *control valve* tidak mengalami kerusakan, tetapi pada *travel motor* mengalami kerusakan pada *sprocket* yang mengalami keausan yang cukup tinggi mengakibatkan gerakan unit tersendat-sendat. Selanjutnya melakukan *disassembly-assembly* dan pergantian *part* terhadap komponen *sprocket* agar komponen dapat berfungsi dengan normal dan unit dapat beroperasi kembali.

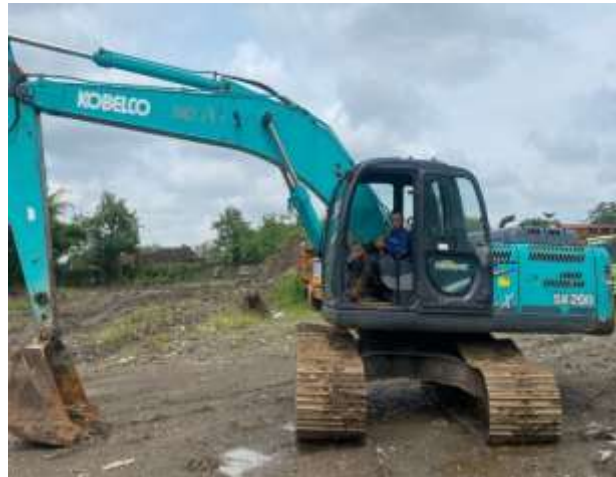
Gambar 4. *Excavator* Dalam Posisi *Jack Swing*

Langkah pertama adalah memposisikan *excavator* dalam posisi *jack swing* dengan mengangkat salah satu sisi *undercarriage* dengan cara memposisikan *boom* dan *arm* membentuk siku-siku dan *bucket* menjadi tumpuan lalu menekan *boom* kebawah sampai salah satu sisi *undercarriage* terangkat.

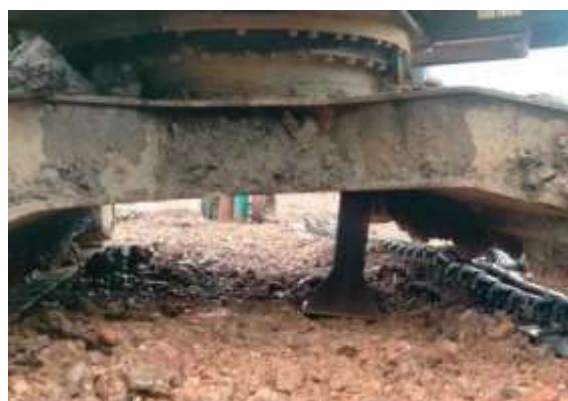
Gambar 5. Memasang *Jack Stand*

Setelah *excavator* sudah dalam posisi *jack swing* maka langkah selanjutnya adalah memasang *jack stand* pada kolong bawah *excavator* , agar mengantisipasi terjadinya kecelakaan kerja pada saat pelepasan komponen *undercarriage* dikolong bawah unit.

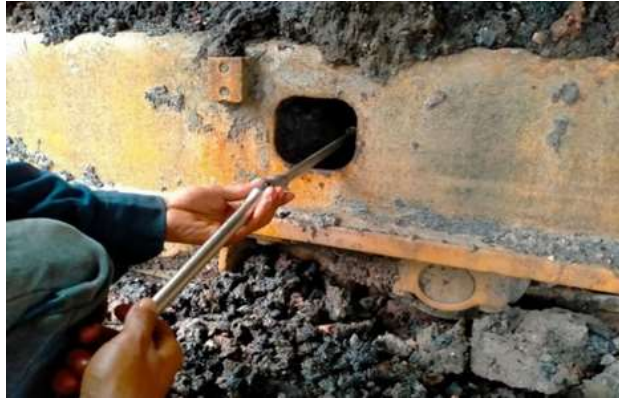
Gambar 6. Mengendurkan *Track Assembly*

Langkah selanjutnya adalah mengendurkan *track assembly* dengan cara melepas *valve* menggunakan kunci *socket* 24 mm ditambah dengan *extension*, kendurkan terlebih dahulu secara perlahan dikarenakan masih terdapat tekanan pada *grease* didalam *track adjuster* dan dibiarkan *grease* keluar dari *track adjuster*.

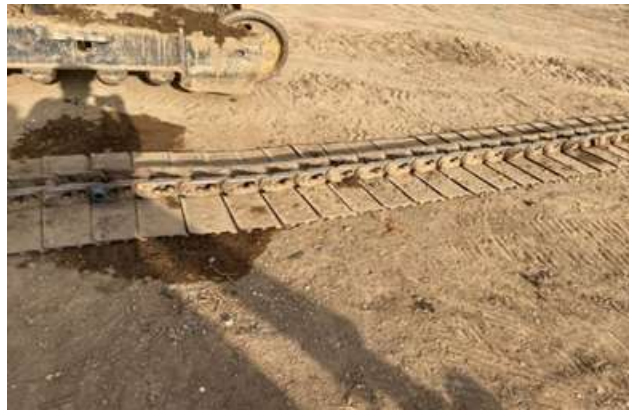
Gambar 7. Melepas *Track Assembly*

Setelah *track assembly* kendor maka langkah selanjutnya adalah melepas *track assembly* dengan bantuan *excavator* lain, dengan cara mengangkat sedikit *track assembly* bagian atas lalu menarik secara perlahan menggunakan alat bantu *bucket* dan *running unit* agar *track assembly* dapat terlepas.

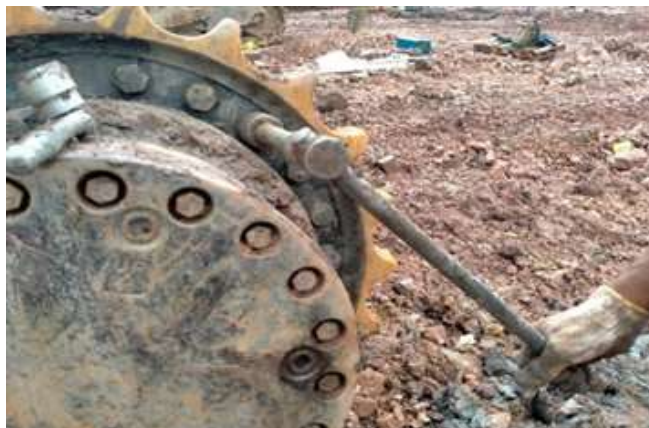
Gambar 8. Melepas *Sprocket*

Langkah selanjutnya adalah melepas *sprocket* dengan cara menggunakan kunci *socket* 32mm dengan bantuan *handle* dan pipa. Lepaskan *bolt sprocket* satu persatu hingga terlepas, setelah *bolt* terlepas pukul *sprocket* dari belakang secara perlahan hingga *sprocket* sedikit terlepas dari *final drive* lalu angkat *sprocket* secara perlahan dan letakkan pada posisi yang aman.

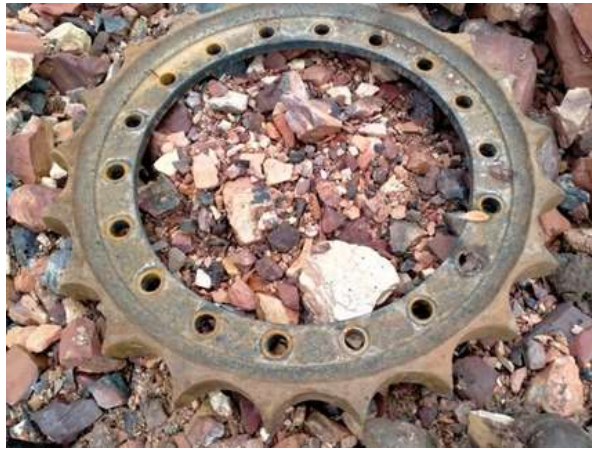
Gambar 9. *Sprocket* Yang Mengalami Kerusakan

Kerusakan pada *sprocket* dapat dikatakan normal karena *sprocket* yang rusak diakibatkan keausan karena pemakaian terus menerus. Kerusakan pada *sprocket* mengharuskan untuk mengganti dengan *part* yang baru karena pada *excavator* menggunakan *sprocket* tipe solid.

1. Kerusakan pada *power train* unit *excavator* Kobelco SK200-5 adalah *sprocket*, yang mengalami keausan pada *teeth sprocket* sehingga perputaran pada *track link* tidak berputar secara normal.
2. Penyebab kerusakan *sprocket excavator* Kobelco SK200-5 adalah tanah atau lumpur yang menempel dan mengeras mengakibatkan korosi pada komponen, umur pemakaian yang sudah melebihi batas.
3. Langkah perbaikan yang dilakukan pada kerusakan komponen *sprocket* tersebut adalah dengan melakukan pergantian komponen yang rusak dengan komponen yang baru, membersihkan tanah yang menempel.

Dari proses *disassembly* yang sudah dilakukan, maka dilakukan perbaikan dengan cara mengganti komponen yang mengalami tingkat keausan yang tinggi dengan komponen yang baru. Dikarenakan komponen yang lama sudah aus yang mengakibatkan terjadinya gerakan yang tidak normal. Berikut adalah langkah-langkah proses *assembly* pada komponen *sprocket*.

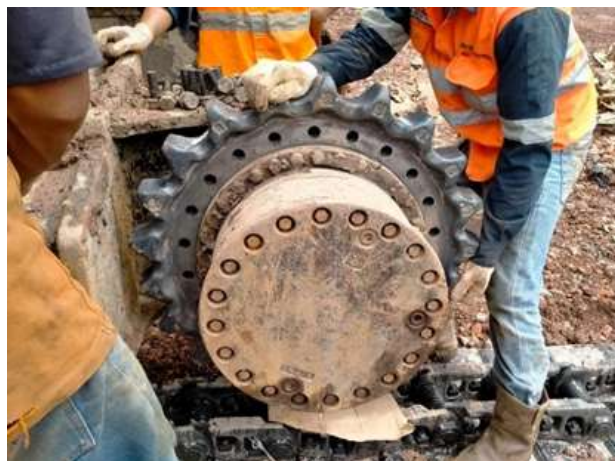
Gambar 10. Pemasangan *Sprocket*

Langkah pertama adalah mengangkat *sprocket* dan meletakkannya ke *final drive*, saat meletakkannya *sprocket* harus menggunakan bantuan *chisel* agar tangan terhindar dari bahaya terjepit. Pastikan letak lubang *bolt sprocket* sudah pas lalu masukkan *bolt* satu persatu dan kencangkan menggunakan kunci *socket* 32mm dengan bantuan *handle* dan pipa hingga terasa agak kencang. Setelah itu kencangkan lagi menggunakan *torque wrench* atau kunci torsi dengan kekencangan sebesar 680 N/m sesuai dengan *manual book*.

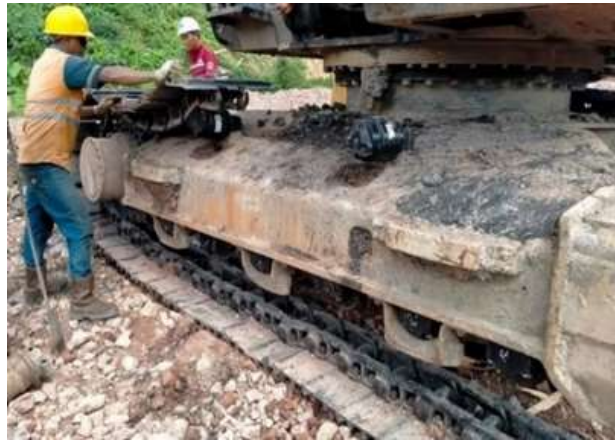
Gambar 11. Memasang *Track Assembly*

Langkah selanjutnya adalah memasang *track assembly*, langkah pertama memposisikan *track assembly* dibawah *track frame*, setelah itu ikat *track assembly* menggunakan rantai dan mengkaitkan rantai tersebut pada *bucket*. Langkah selanjutnya *running unit* dan menarik *track assembly* menggunakan *bucket* secara perlahan, agar *track assembly* dapat terpasang secara sempurna.

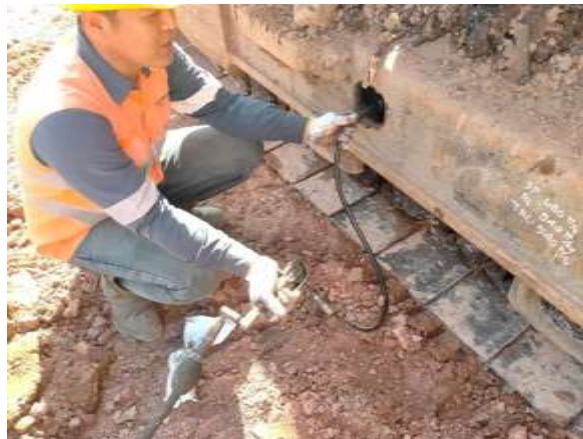
Gambar 12. Mengencangkan *Track Assembly*

Setelah semua komponen sudah terpasang maka langkah terakhir adalah menencangkan *track assembly*, dengan cara *grease* dipompakan masuk ke ruang dalam *cylinder track adjuster* akan bergerak keluar menekan *track assembly*, sehingga *track assembly* menjadi kencang.
