Dimas Irfan Ardiansyah; Ir. Agus Hariyanto, M.T

Program Studi Teknik Mesin, Fakultas Teknik, Universitas Muhammadiyah Surakarta

Cylinder Boom merupakan aktuator sistem hidraulik yang berbentuk silinder terletak pada *boom excavator*. Fungsi *cylinder boom* untuk gerak maju dan memundurkan dari *arm* itu sendiri. Komponen *cylinder boom* meliputi *cylinder head*, tabung silinder (*body*), *piston rod* (batang piston), piston, *o-ring* dan *seal*, *bushing brake*, pin pengunci piston. Pergerakan *arm* dilakukan oleh *boom cylinder*. Sistem gerakan *arm* diatur oleh katup *boom in* dan katup *boom out* yang terdapat pada *control valve*. *Boom* akan melakukan gerakan rnengangkat jika katup *boom out* terbuka sedangkan katup *boom in* tertutup. Fluida akan mengalir dari katup *boom out* dan menekan piston, berlaku sebaliknya untuk gerakan *boom* turun. Adapun kerusakan pada *cylinder boom* berupa tidak adanya tenaga pada saat gerak naik dan turun *boom*, dan *cylinder boom* mengalami perembesan oli pada sela-sela *boom cylinder*. Berdasarkan hasil pengamatan *cylinder boom* tersebut didapatkan kebocoran pada sela-sela *cylinder head* dan *piston rod*, *o-ring* dan *seals* yang sudah

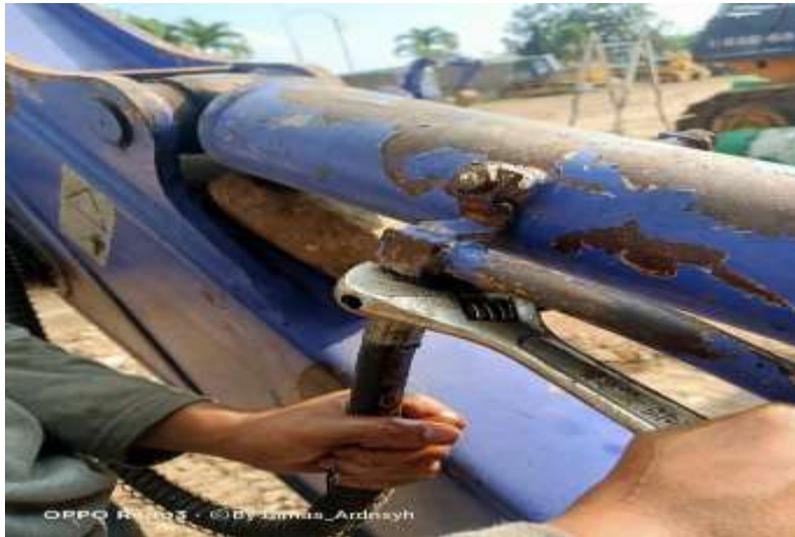
Langkah pertama membuka tutup tangka hidraulik agar tekanan udara didalam tangki dapat keluar langkah ini disebut Realese Pressure, kemudian melepas Hosanya dari Cylinder Bucket,Hose ini berfungsi sebagai penerus oli hidraulik dari Control Valve. Langkah disassembly diawali dengan melepas baut Hose menggunakan combination wrench berukuran 27 mm.

Gambar 1. Proses pelepasan baut selang oli

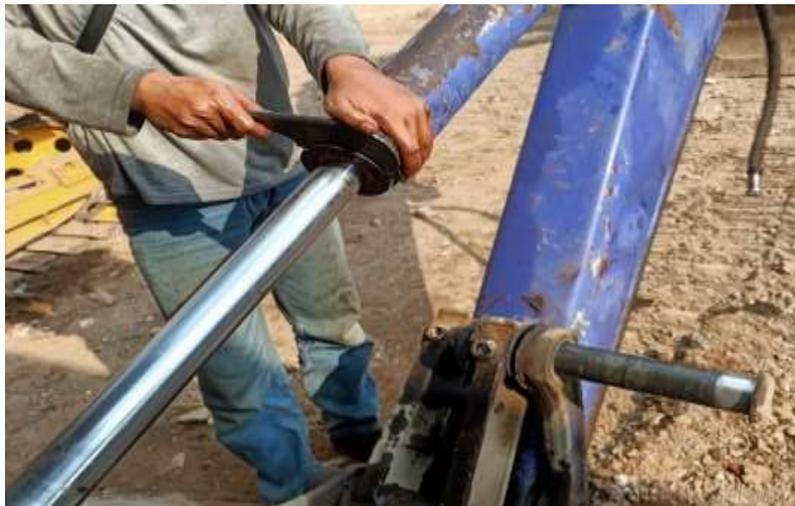
Langkah Kedua adalah melepas pengunci *Cylinder Bucket* dan *Road As-Piston* dengan cara mengendorkan pengunci piston menggunakan kunci khusus yang dibuat dengan menggunakan plat tebal berukuran 6 mm.

Gambar 2. Proses melepas *cylinder head*

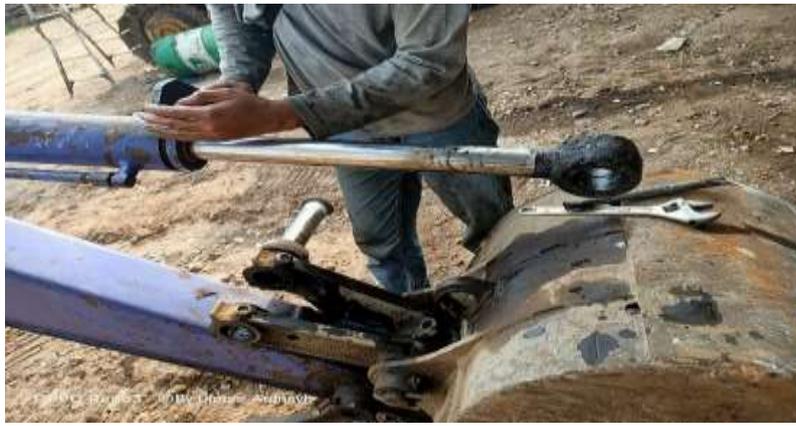
Langkah ketiga adalah melepas piston dengan cara mengendurkan *bolt* pengunci menggunakan *allen wrench* ukuran 6 mm. Lalu mengeluarkan piston dan *cylinder head* dengan cara menarik menggunakan tangan.

Gambar 3. Proses melepas piston

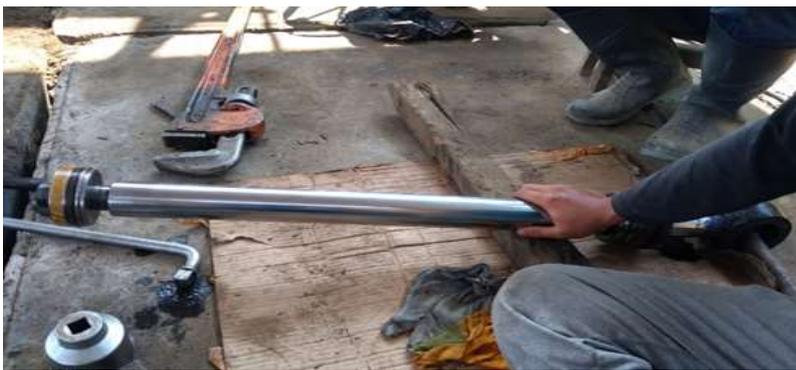
Gambar 4. *Road as-piston* yang sudah terlepas

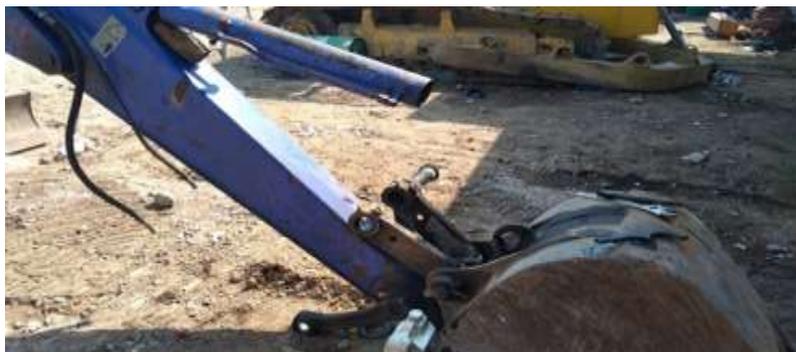
Gambar 5. *Cylinder bucket* setelah terlepasnya *road as-piston*

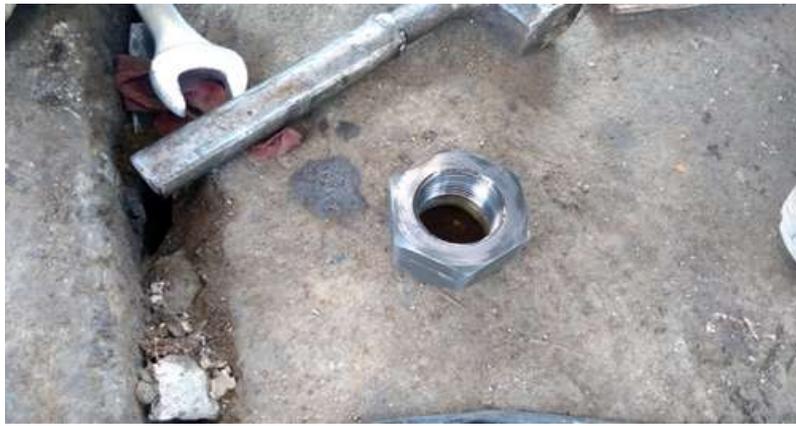
Langkah keempat adalah setelah *road as-piston* terlepas proses selanjutnya adalah proses pelepasan Piston yang menempel pada *road as-piston* dengan melepas baut pengunci dengan menggunakan kunci *shock wrench* 32 mm. Setelah baut pengunci piston terlepas selanjutnya melepas piston dengan menggunakan kunci *tracker*.

Gambar 6. Baut pengunci piston setelah terlepas

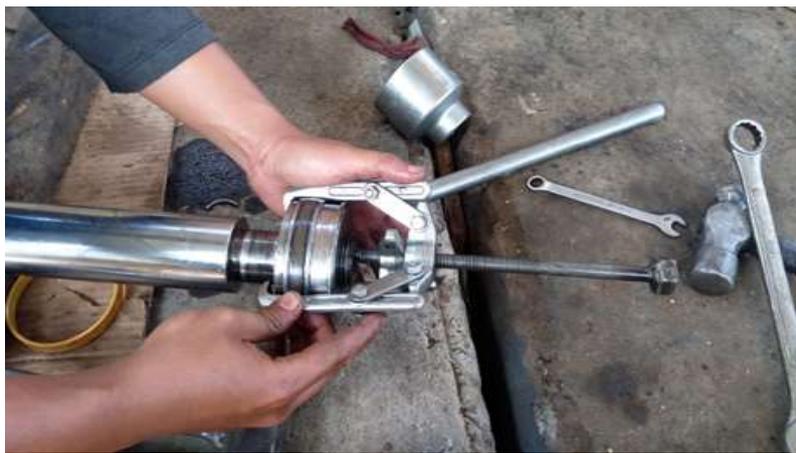
Gambar 7. Proses melepas piston menggunakan kunci *tracker*

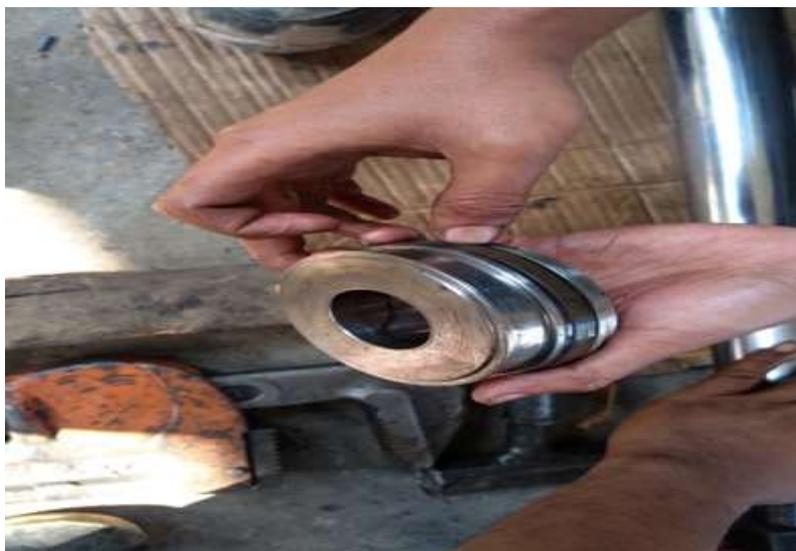
Gambar 8. Piston *cylinder bucket* setelah terlepas

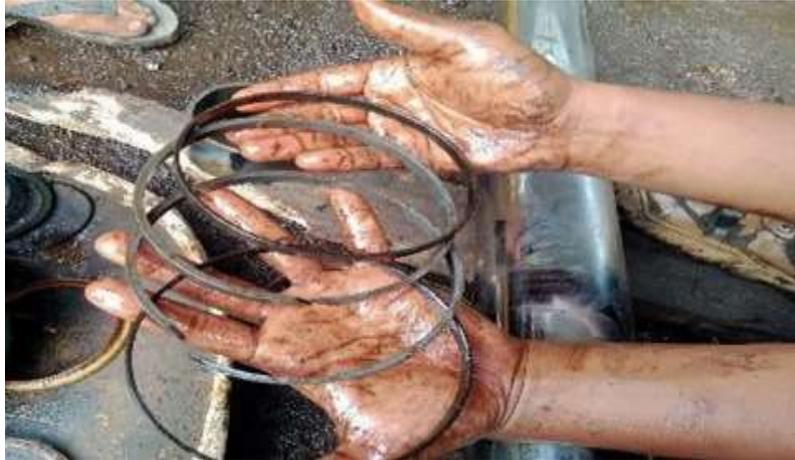
Setelah proses *disassembly* kemudian dilakukan pengecekan, pada *seal piston hydraulic* mengalami kerusakan yg disebabkan sudah getas, dan mengalami pengikisan di beberapa sisi. Hal ini mengakibatkan penurunan tekanan daya pada *cylinder boom* saat dioperasikan.

Gambar 9. *Seal* pada piston *hydraulic* yang rusak

Adapun penyebab dari kerusakan pada *seal cylinder boom* terjadi diakibatkan oleh perlakuan panas oleh *oil hydraulic*, umur pemakaian *seal* dan juga gesekan antara *seal* dengan *rod* dan juga *body cylinder* yang mengakibatkan *seal cylinder* menipis dan juga mengeras. Langkah perbaikan yang dilakukan pada kerusakan *cylinder boom* tersebut adalah dengan melakukan penggantian *seal* yang rusak dengan *seal* yang baru. Langkah ini diambil dikarenakan sistem hidrolis membutuhkan tingkat kerapatan yang tinggi.

Setelah proses *disassembly* dan kemudian dilakukan pengecekan, terjadi kerusakan pada *seal* piston dan *seal* debu yang sudah kempes sehingga menyebabkan kebocoran dan berkurangnya tekanan pada *cylinder bucket* sehingga pergerakan *cylinder bucket* terasa lambat atau kurangnya tekanan, Oleh karena itu dilakukan proses pergantian *seal* kit baru.

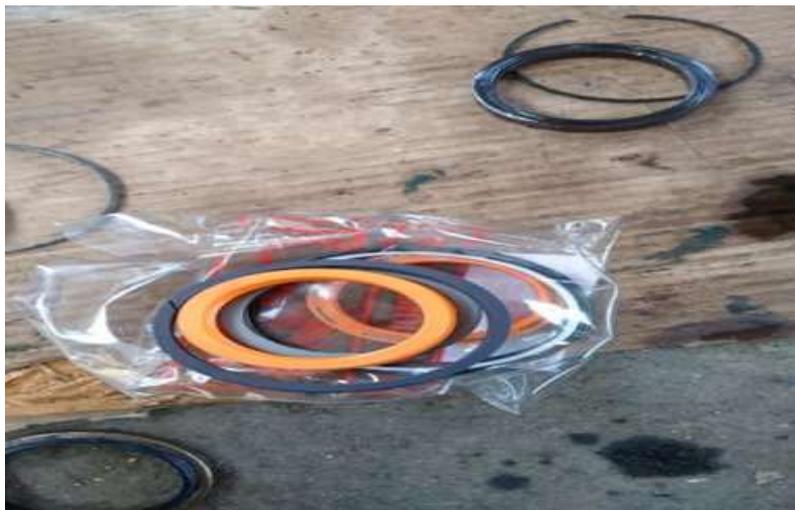
Gambar 10. *Seal kit cylinder bucket* baru

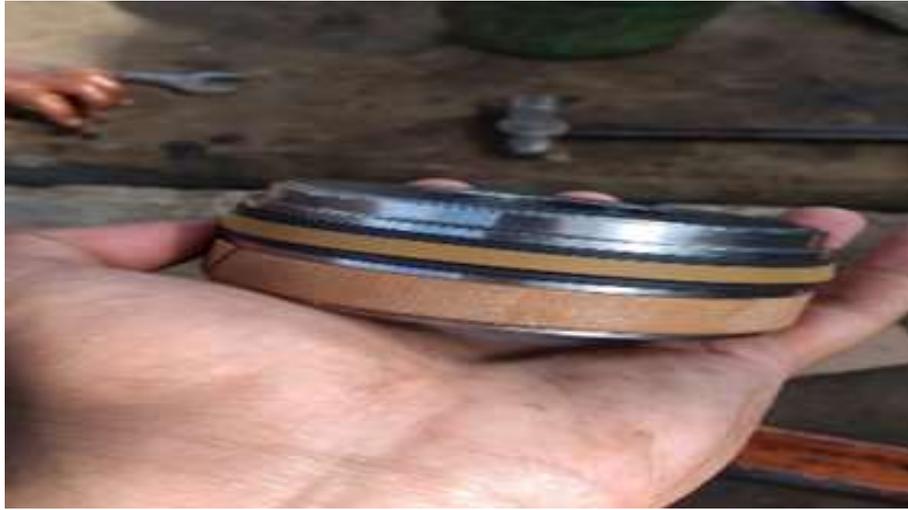
Langkah pertama yaitu proses pemasangan *seal kit* baru pada *piston cylinder* seperti pada Gambar 11.

Gambar 12. *Bushing* setelah pemasangan *seal* baru

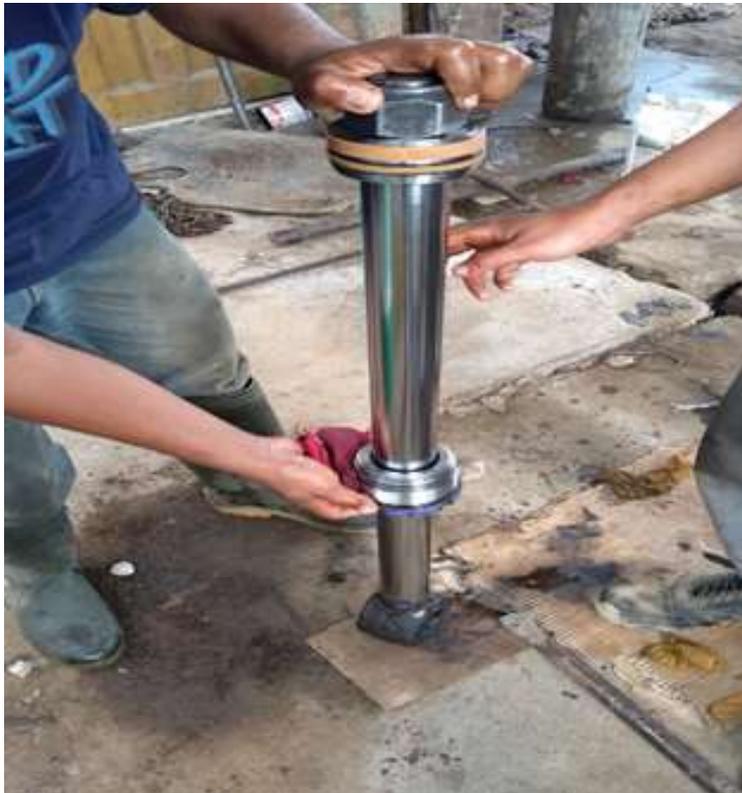
Setelah proses pergantian seal pada komponen langkah kedua yaitu memasang kembali komponen-komponen yang mengalami kerusakan pada sealnya, seperti memasang kembali piston pada *as-road* dan dilanjut pemasangan *bushing*.

Gambar 13. Komponen – komponen yang telah terpasang kembali

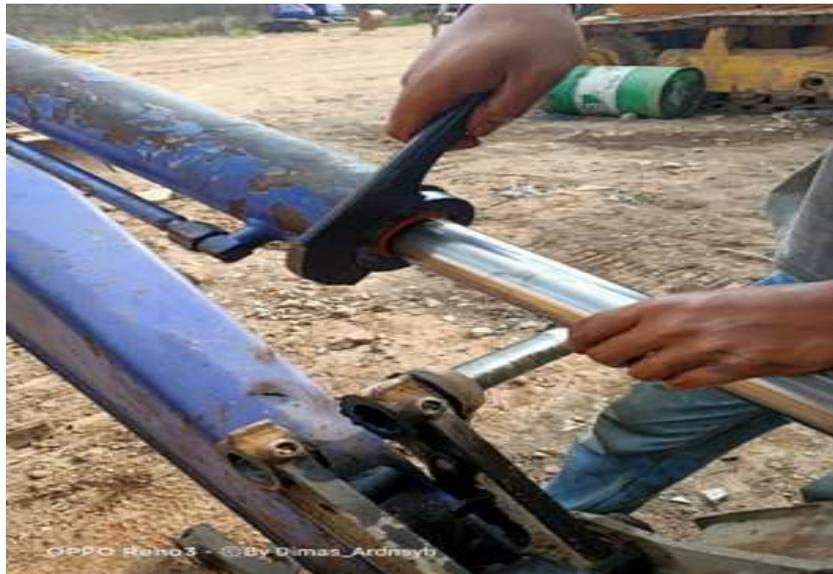
Setelah proses perakitan komponen selesai langkah ketiga yaitu memasang kembali *as-road* dan komponennya ke dalam silinder dengan hati-hati dan perlahan dengan memastikan bahwa tidak ada *seal* yang terjepit saat proses pemasukan.

Gambar 14. Proses pemasangan dan pengencangan *busing* atau pengunci *as-road*

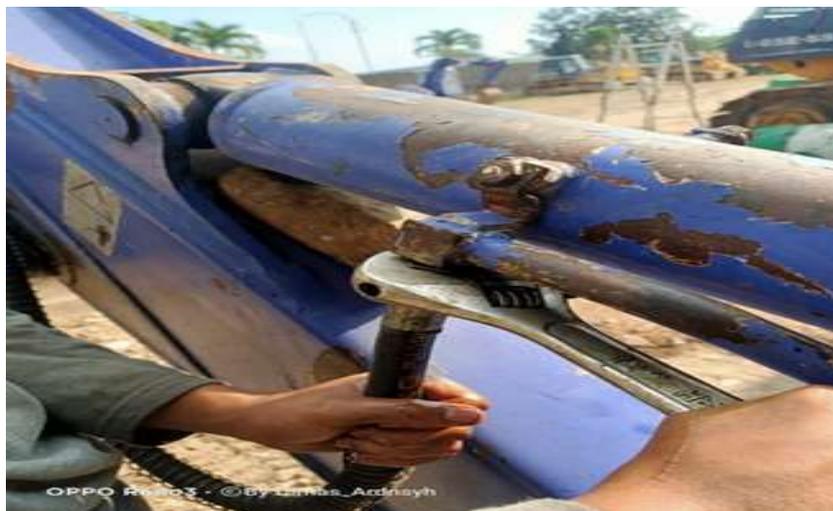
Langkah keempat yaitu menutup tutup tangki hidrolik kemudian memasang *hose* dari *Cylinder bucket*, *hose* berfungsi sebagai penerus oli hidrolik dari *control valve*. Langkah *assembly* diakhiri dengan memasang baut *hose* menggunakan *combination wrench* berukuran 27 mm.

Gambar 15. Proses pemasangan dan pengencangan Hose
