UNIVERSIDAD CÉSAR VALLEJO

Comportamiento de viviendas en adobe y concreto frente a  
eventos sísmicos y a estaciones climáticas de la provincia Otuzco -  
Trujillo

TESIS PARA OBTENER EL TÍTULO PROFESIONAL DE:  
Arquitecto

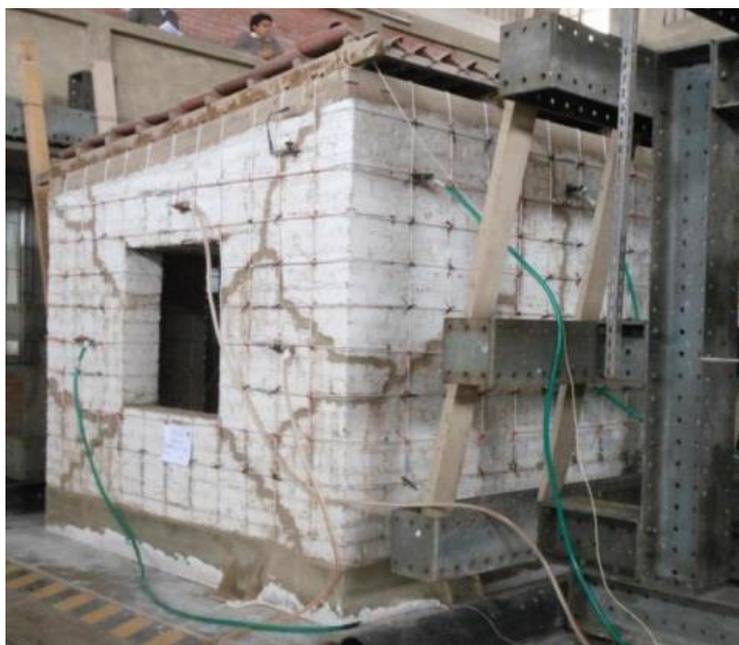
Así mismo, Blondet et al. (2013) llevaron a cabo una construcción de adobe a escala real y natural, que fue sometida a una simulación sísmica y por ende sufrió daños, y que, posteriormente fue reparado, con aplicaciones o inyecciones de barro asimismo reforzado con mallas externas de nylon (Imagen 1). Por otro lado, el comportamiento en la parte estructural de dicho diseño que fue reparado luego de haber sido sometido a simulaciones sísmicas de manera unidireccionales de alta intensidad resulto eficaz. Así mismo, el refuerzo de la malla de manera externa resulto de gran ayuda para mantener la estabilidad e integridad estructural del modelo, además ello previno el síncope parcial del modelo puesto a prueba.

*Figura 1. Diseño o modelo subsanado con aplicaciones de barro y reforzado con mallas de cuerdas.*

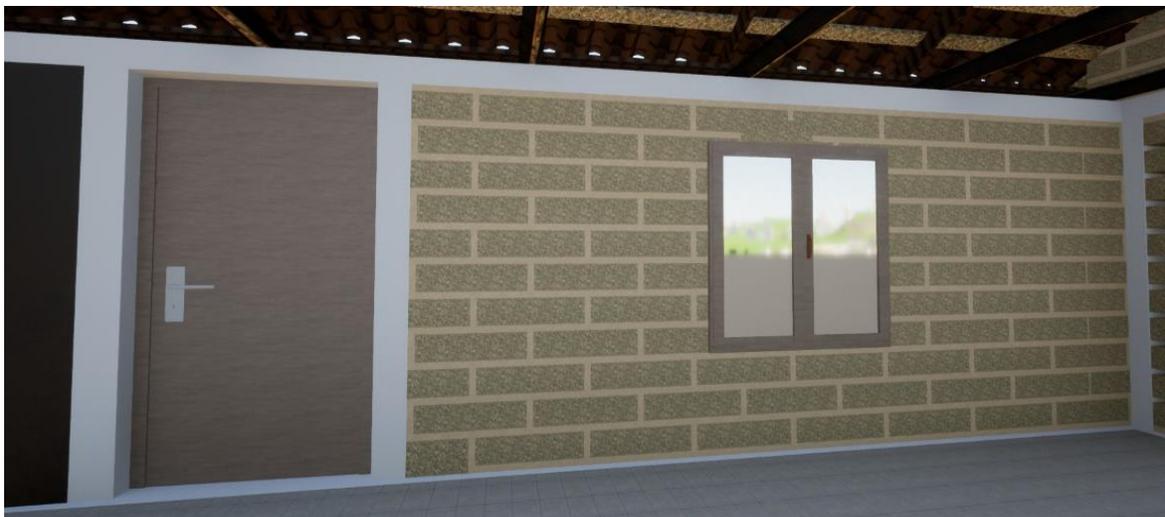
**Figura 12:** MURO DE ADOBE EN PORTICO DE CONCRETO ARMADO TRABAJANDO SINCRONICAMENTE.

**Interpretación:** Siendo esta una solución original de los autores, se planteó los pórticos de concreto armado (unión de vigas y columnas) para hacer frente o resistir los posibles eventos sísmicos, según Gonzalo, S. (2014) hace mención que la unión de viga columna hará frene a los eventos sísmicos o telúricos, por otro lado el adobe como tal brinda confort térmico, sea calidez en invierno y frescura en verano, en ese sentido (De la peña, 1997, p. 22), menciona que los adobes resisten ante pruebas atmosféricas o climáticas generando buena calefacción ante estos, mejorando las viviendas ante estos eventos ya mencionados, en ese sentido, esto da una gran relevancia al trabajo sincrónico del concreto y del adobe, uno trabajando para hacer frente a los eventos telúricos y el otro para las estaciones climáticas.

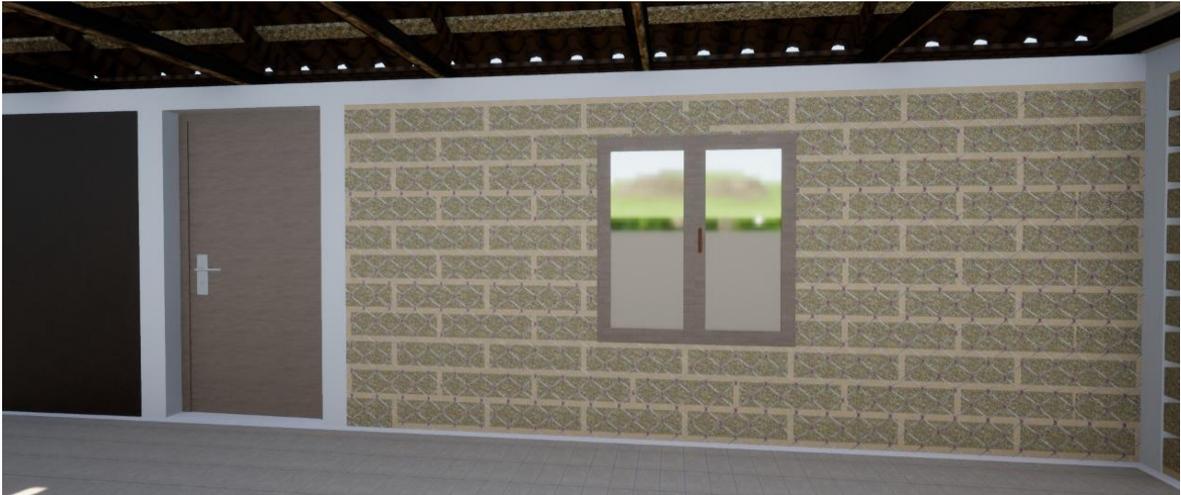
**Figura 13:** MURO DE ADOBE REFORZADO CON GEOMALLA EN PORTICO DE CONCRETO ARMADO.

**Interpretación:** De acuerdo con lo apreciado, en la imagen se observa el muro de adobe en el pórtico de concreto armado, reforzado con la geomalla, esto evita que en el momento del evento telúrico el muro de adobe pueda colapsar, cabe mencionar que las geomallas están adheridas o sujetadas a los pórticos que a su vez permite que estos trabajen sincrónicamente ante los eventos con los pórticos y ante las estaciones climáticas con los adobes, al respecto de las geomallas en muros de adobe Solís et al. (2015) menciona que estas al ser adheridas al muro evita que colapsen ante posibles eventos telúricos y ayuda a la resistencia de los mismos.

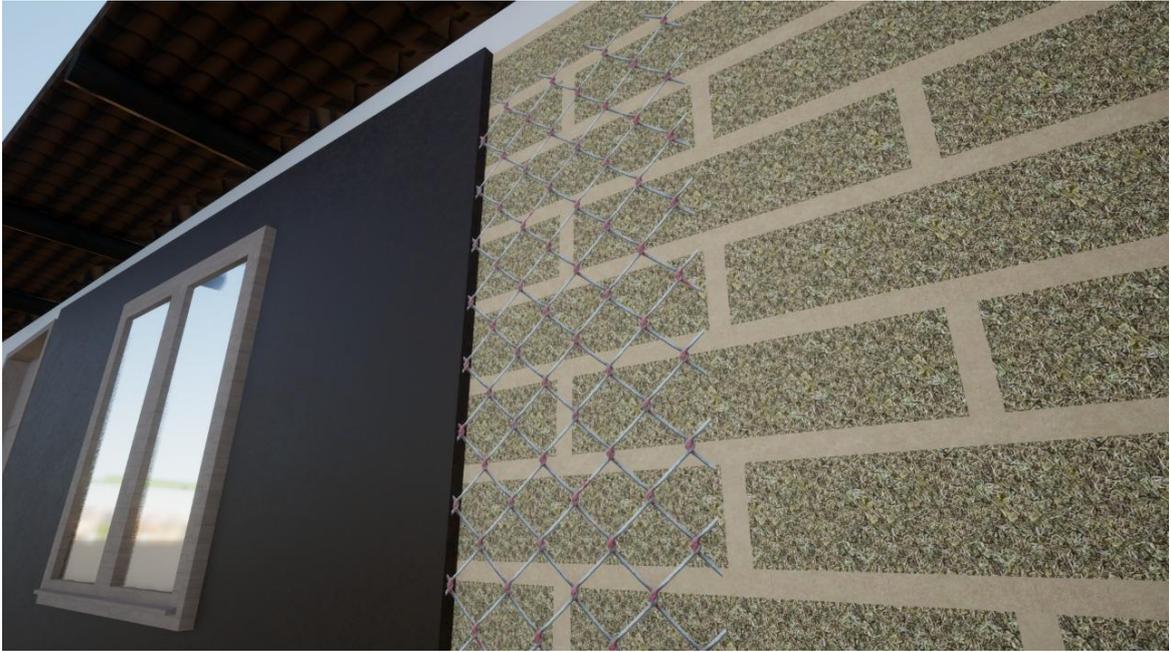
**Figura 14:** MURO REFORZADO CON GEOMALLA EN PÓRTICO DE CONCRETO ARMADO Y TERRAJEO.

**Interpretación:** En este caso se puede apreciar de manera más concreta que, el muro de adobe se encuentra dentro del pórtico de concreto armado, posterior a ello se observa la geomalla arriba de mismo, cumpliendo la función de sujetar al muro en el momento del sismo, adicional a lo ya mencionado, se observa de color oscuro el terraje que va cubriendo todo lo mencionado con un acabado en tierra, cumpliendo con una vivienda tradicional de adobe, pero con un adicional de los pórticos de concreto y los refuerzos de las geomallas, que van a permitir evitar lo ya mencionado en la figura antecesora.

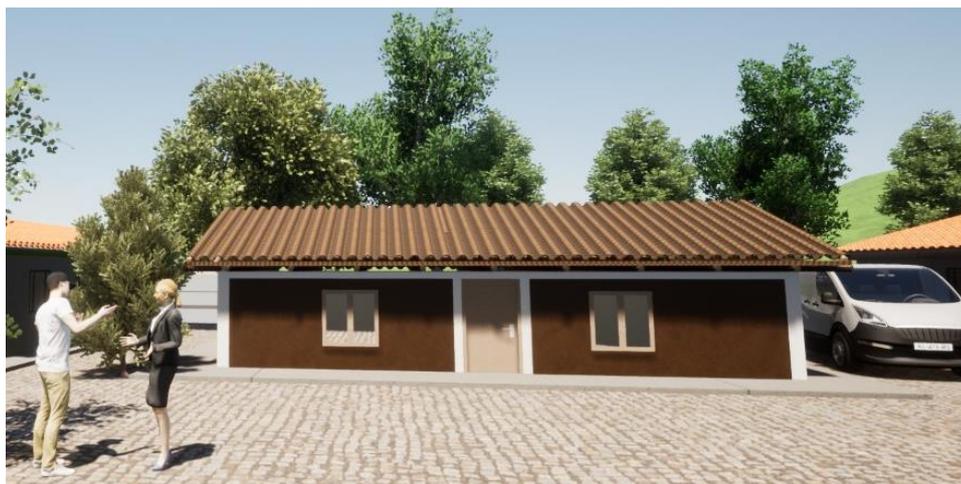
**Figura 15:** VIVIENDA CULMINADA.

**Interpretación:** Se aprecia una vivienda completamente finalizada con los muros de adobe dentro de los pórticos de concreto armado reforzado con las geomallas, y que a su vez con los acabados tradicionales con los que cuenta una vivienda de adobe tradicional de la provincia de Otuzco, en ese sentido lo apreciado es una vivienda de adobe y concreto, que trabajará sincrónicamente para contrarrestar eventos telúricos y mantenerse fresca al interior en verano y cálida en invierno.
