FACULTAD DE INGENIERÍA Y ARQUITECTURA
ESCUELA PROFESIONAL DE INGENIERÍA CIVIL

Influencia de los suelos salitrosos en el deterioro de las
viviendas autoconstruidas en el Pueblo Joven El Progreso,
Chimbote, 2022

TESIS PARA OBTENER EL TÍTULO PROFESIONAL DE:

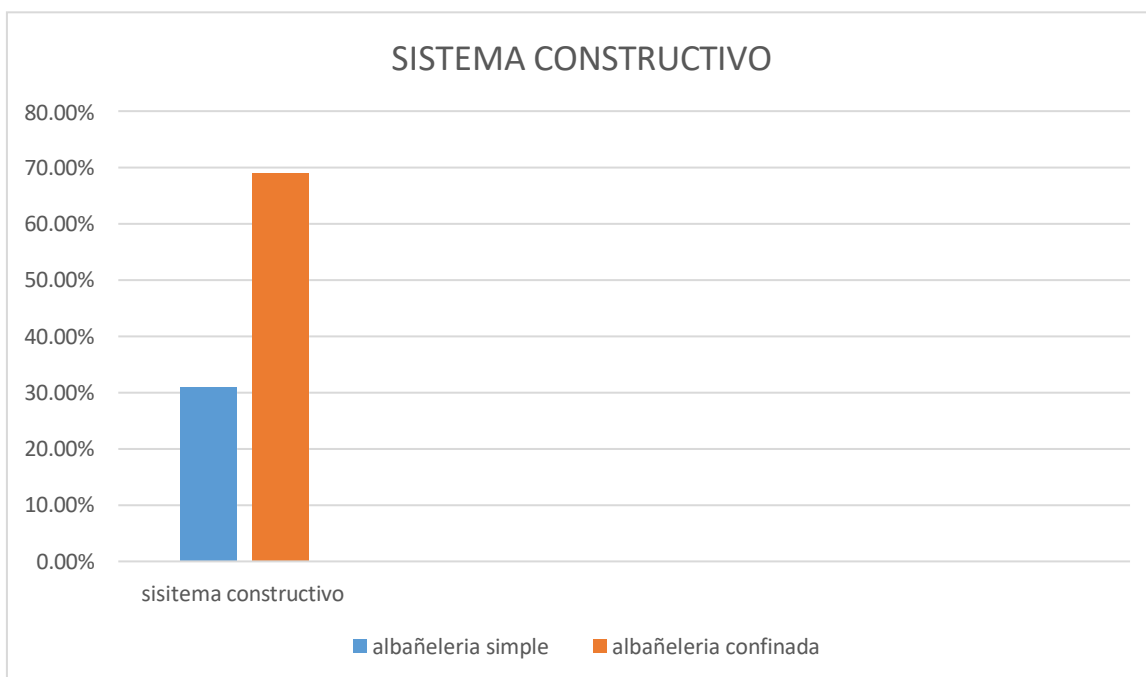
Grafico N° 2 total de viviendas de sistemas de constructivos

El método constructivo que más se utilizo es el de albañilería confinada con un 69% de incidencia, junto al albañilería simple que en la cual representa un 31% del total de las encuestas.

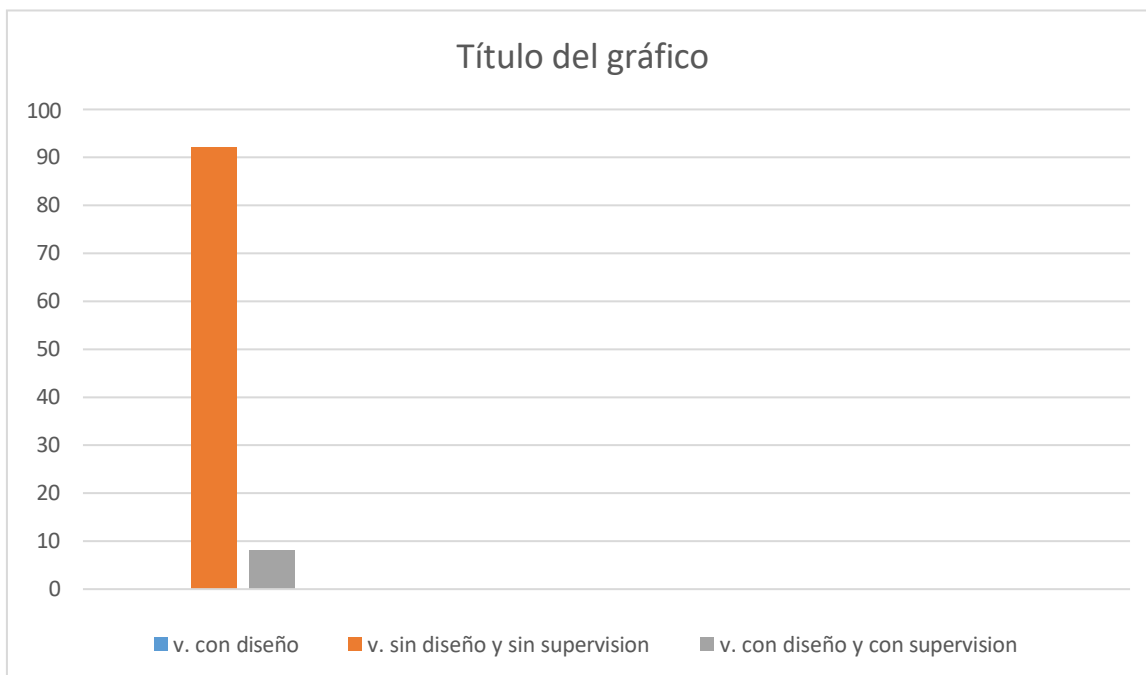
Grafico N° 3 antecedentes de las viviendas

Respecto a las viviendas con diseño y supervisión solo el 8% de las viviendas contaron con un asesoramiento técnico. En con diseño se obtuvo un 0%, el 92% no tuvo ningún tipo de asesoramiento, quiere decir que no hay interés de los propietarios o que no tuvieron los suficientes recursos para requerirlos.

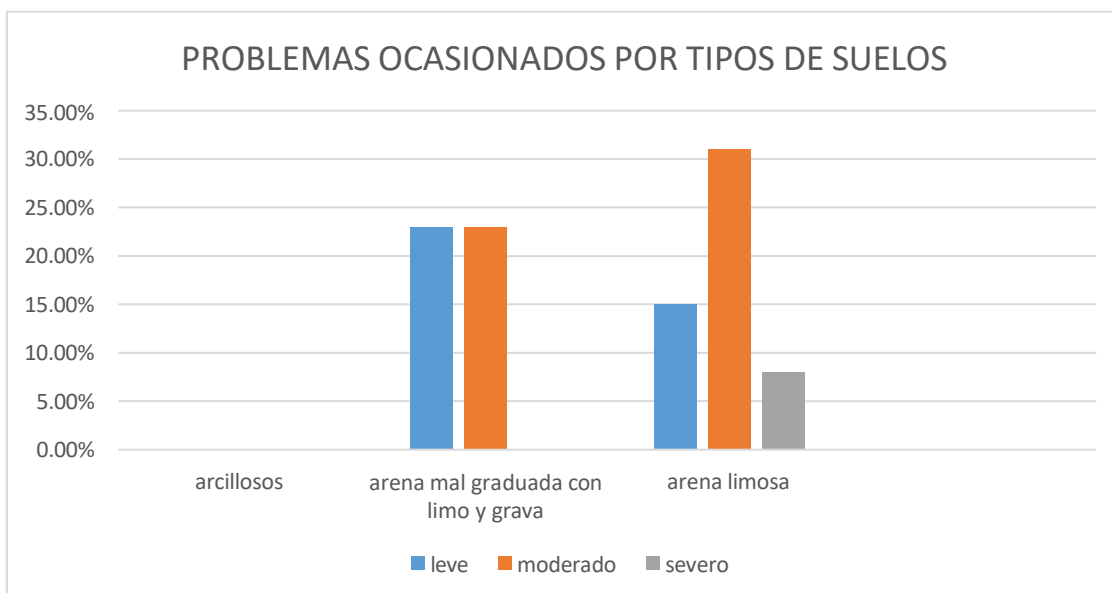
Gráfico N° 4 problemas ocasionados por tipos de suelos

Interpretación: en la tabla N°6 y gráfico N°4 se muestra los alcances de la influencia de los suelos salitrosos que producen daños en las viviendas, el tipo de suelo arena limosa, un 15% inciden en un nivel leve, un 31% inciden en un nivel moderado y un 8% inciden en un nivel severo, en cuanto al tipo de suelo arena mal

graduada con limo y grava, un 23% inciden en un nivel leve y un 23% inciden en un nivel moderado en las viviendas autoconstruidas El Progreso la cual ocasionan problemas de fisuras y grietas

Se determinó que el tipo de suelos y el daño que ocasiona en las viviendas autoconstruidas, nos da como resultado en la tabla N°18 y grafico N°4 el tipo de suelo arena limosa, un 15% inciden en un nivel leve, un 31% inciden en un nivel moderado y un 8% inciden en un nivel severo, en cuanto al tipo de suelo arena mal graduada con limo y grava, un 23% inciden en un nivel leve y un 23% inciden en un nivel moderado en las viviendas autoconstruidas El Progreso la cual ocasionan problemas de fisuras y grietas

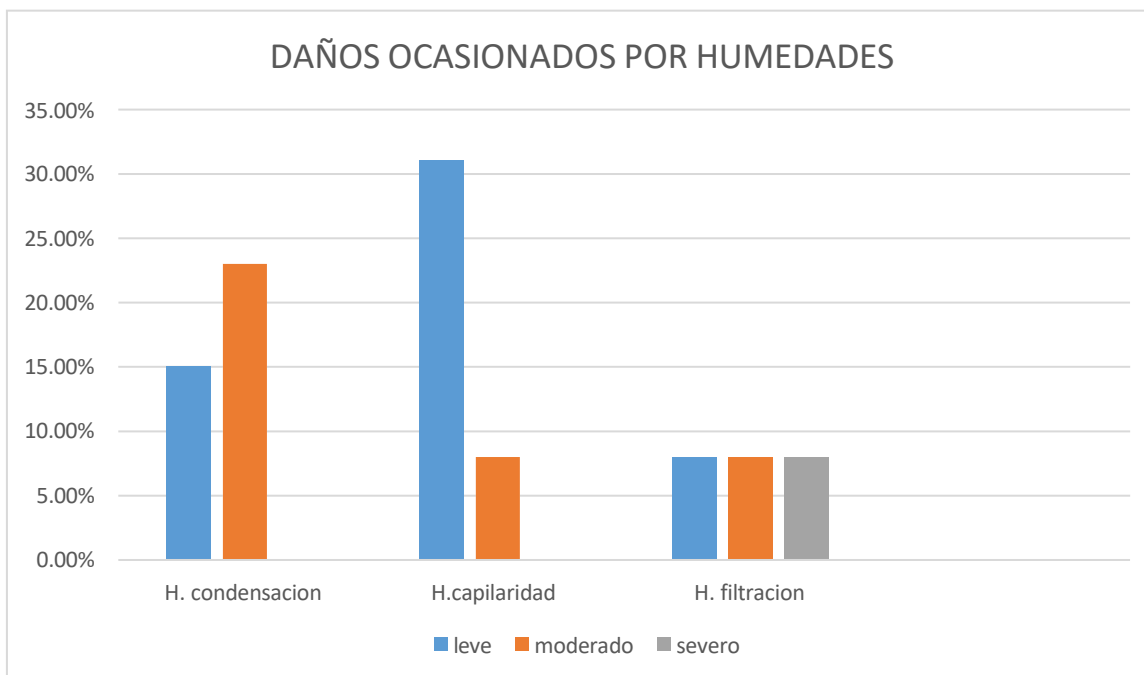
Grafico N° 5 *Daños ocasionados por humedad*

Interpretación: en la tabla N°7 y grafico N°5 se muestra los alcances de los daños ocasionados por la humedad en un 54% que inciden en un nivel leve en las viviendas autoconstruidas y son aquellas humedades por capilaridad, condensación y filtración dejando como resultados eflorescencia y desintegración también en un 38% inciden a un nivel severo.

Evaluando los tipos de humedades y los daños que ocasionan tenemos en la tabla N°7 y grafico N°5 donde se muestra los alcances de los daños ocasionados por la humedad en un 54% que inciden en un nivel leve en las viviendas autoconstruidas y son aquellas humedades por capilaridad, condensación y filtración dejando como resultados eflorescencia y desintegración también en un 38% inciden a un nivel severo. Según la encuesta realizada este problema es consecuencia de falta de asesoramiento técnico ya que no usaron el tipo de material adecuado para la cimentación y estructuras que conforman la construcción.

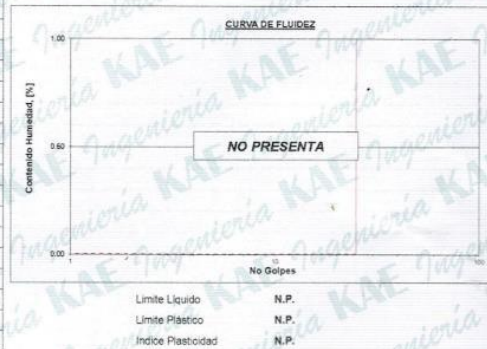
ENSAYO LÍMITE LÍQUIDO, LÍMITE PLÁSTICO
(ASTM D4318, NTP-339-129, MTC E110, MTC E111)

LÍMITE LÍQUIDO				
N° Tarro				
Peso de Tarro + Suelo Húmedo	gr.			
Peso Tarro + Suelo Seco	gr.			
Peso De Agua	gr.			
Peso Del Tarro	gr.		NO PRESENTA	
Peso Del Suelo Seco	gr.			
Contenido De Humedad	%			
Numero De Golpes	N°			
LÍMITE PLÁSTICO				
N° Tarro				
Peso de Tarro + Suelo Húmedo	gr.			
Peso Tarro + Suelo Seco	gr.			
Peso De Agua	gr.		NO PRESENTA	
Peso Del Tarro	gr.			
Peso Del Suelo Seco	gr.			
Contenido De Humedad	%
