CARRERA DE INGENIERÍA INDUSTRIAL

**“PROPUESTA E IMPLEMENTACION DE MEJORA
EN EL PROCESO DE PRODUCCION DE
ELEMENTOS VERTICALES ESTRUCTURALES
INTERNOS EN UNA EDIFICACION DE UNA
EMPRESA CONSTRUCTORA”**

TESIS

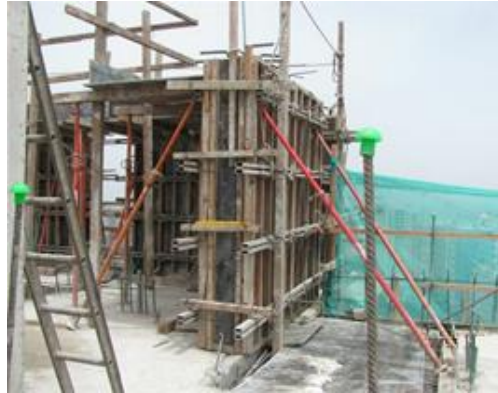
Figura 2: Fotografía del encofrado de una placa

Tercero, se procede a preparar un “molde” llamado encofrado, en este caso es formado con paneles fenólicos que son como unas planchas de madera prensada, luego este molde es fijado con soportes metálicos, llamados puntales, los cuales son puestos de manera diagonal contra el piso, como se muestra en la figura 2.

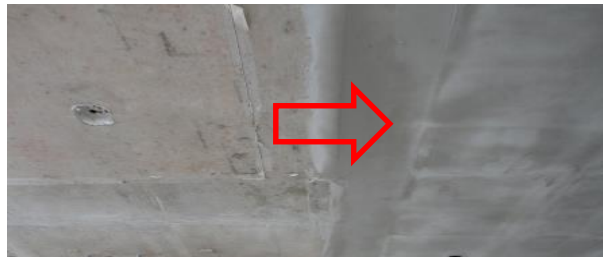
Figura 5: Fotografía tomada en obra a un acabado “caravista”

Se puede observar en la fotografía al lado izquierdo un terminado tipo “caravista” y al lado derecho de la fotografía el elemento ya con el siguiente paso que es el solaqueado.

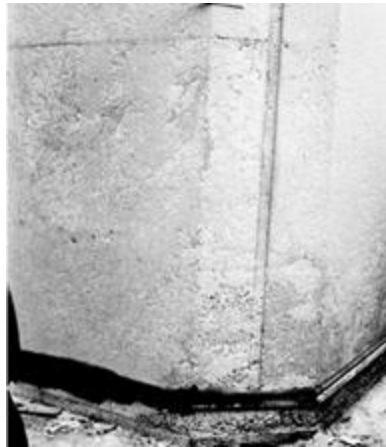
Figura 7: Fotografía de una segregación

En la fotografía de la figura 7 se puede observar una segregación en la base de la columna. La presencia de excesiva porosidad es detectada a la vista por lo que no es aceptado con los criterios de calidad y tolerancias de la norma del ACI.

Las segregaciones son fallas por exceso de vibrado, porque la mezcla sea deficiente en componentes o por “sedimentación” de la mezcla, esto ocurre cuando la mezcla espera sin movimiento en el mixer¹³ y no pueden vaciar hasta que les den el visto bueno a los procesos previos como instalación y armado del acero.

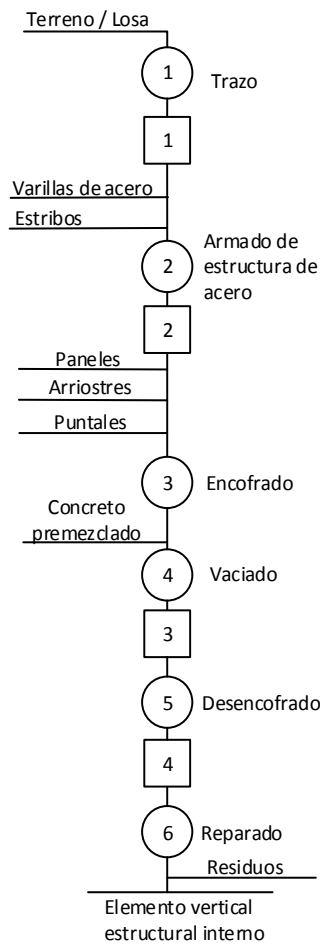
Figura 11: DOP Proceso de elaboración de elementos verticales

En la gráfica del DOP se expone la elaboración de elementos verticales, en su inicio se tiene como componente principal “Terreno / Losa” porque en caso se construye sobre suelo se tiene como componente principal el terreno; para este caso es el componente la losa del primer piso porque como ya se ha mencionado al inicio del capítulo, el estudio abarca el estudio del primer al noveno piso.

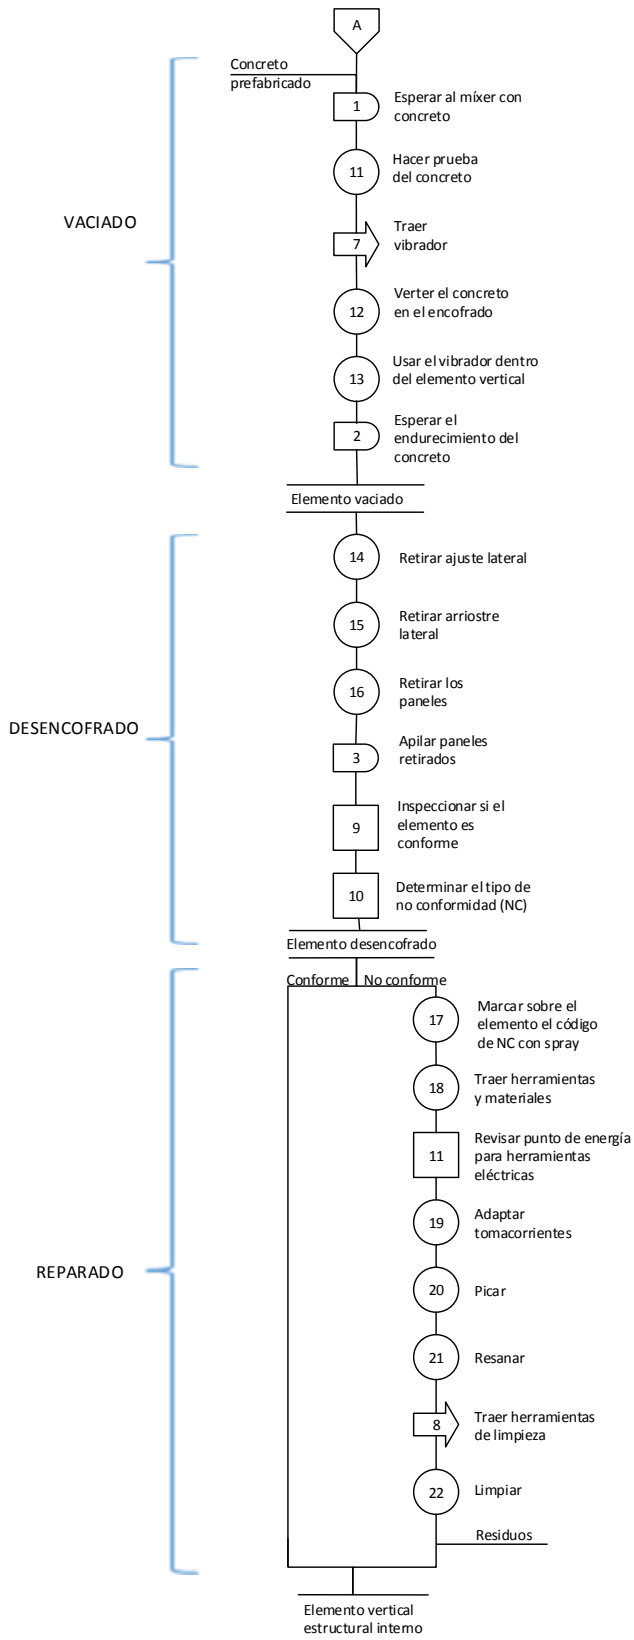
Figura 12: DAP elaboración de Elementos verticales estructurales internos - modelo 1

No existe inspección final del elemento reparado

Actividad	símbolo	Cantidad
Operación	●	22
Inspección	■	11
Transporte	➔	8
Almacenamiento	▼	0
Espera	■	3
Total		44

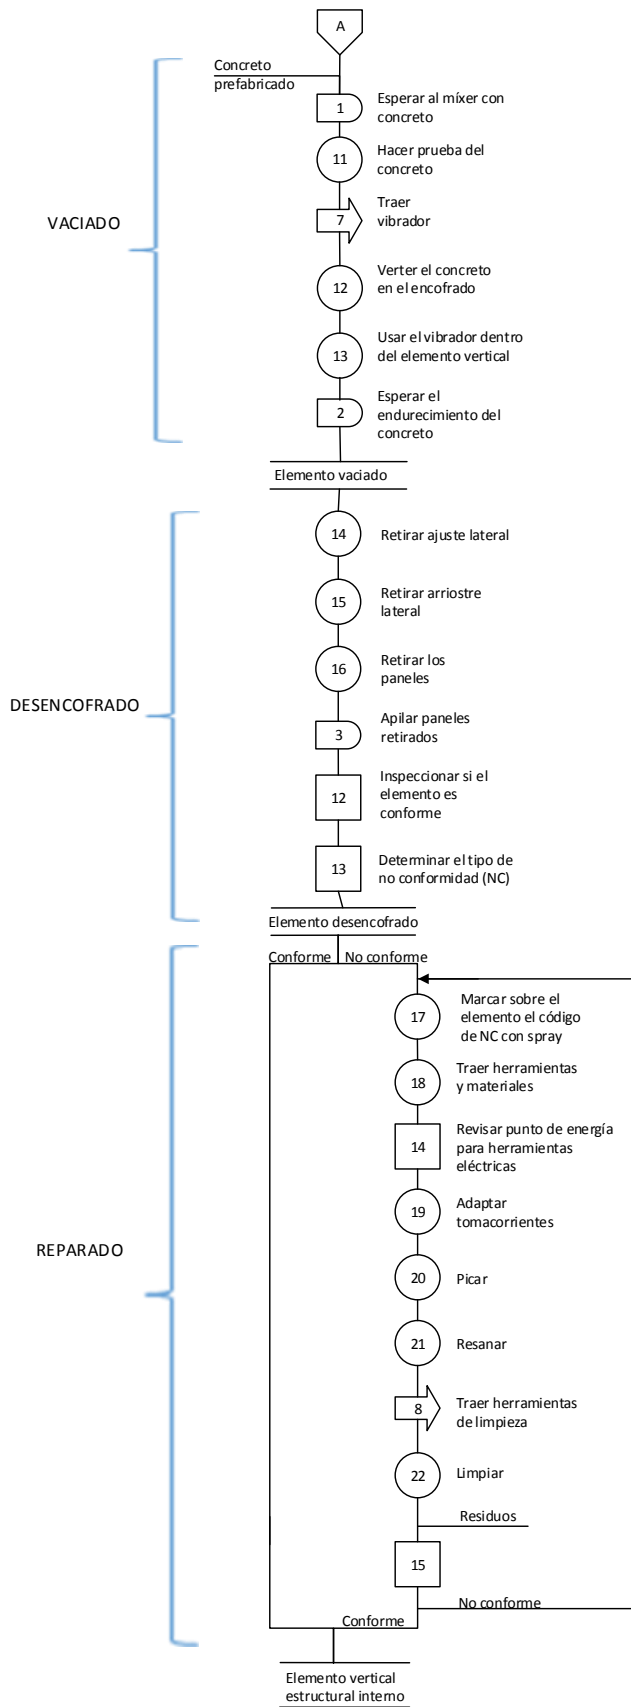
Figura 17: DAP propuesto

Tabla Resumen		
Actividad	símbolo	Cantidad
Operación	●	22
Inspección	■	15
Transporte	➡	5
Almacenamiento	▼	0
Espera	⌚	3
Total		45

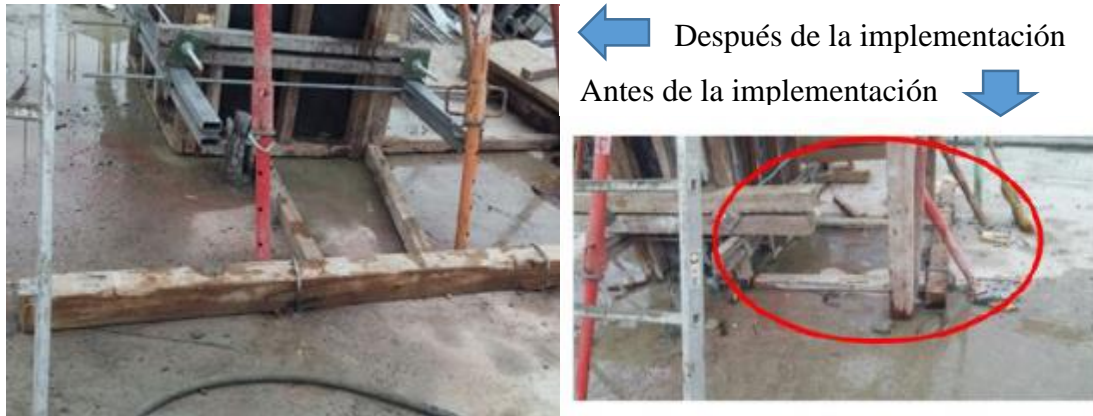
Figura 21: Fotografías antes y después de la implementación del procedimiento de refuerzo horizontal con punto fijo a la losa

Como se puede ver en la figura 21 se logró con éxito la implementación de colocación de puntales contra los refuerzos horizontales con los puntos fijos a la losa que brindaron soporte al encofrado.

A partir del piso 10 en adelante se implementó los refuerzos horizontales y puntos fijos a la losa con los anclajes metálicos que indicó el procedimiento, con lo que se observa la reducción de las no conformidades. Gracias a la curva de aprendizaje del personal fue perfeccionándose este trabajo hasta bajar porcentaje del número de fallas en columnas y placas por piso, de un 83% a un 28% luego de la implementación.

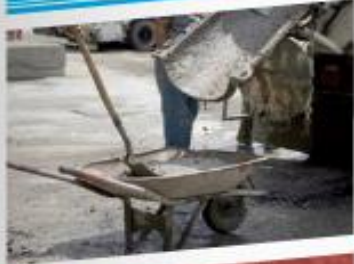
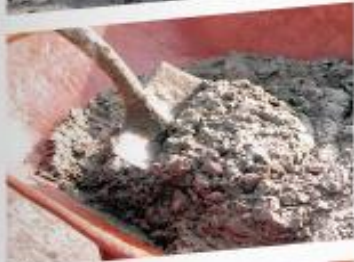
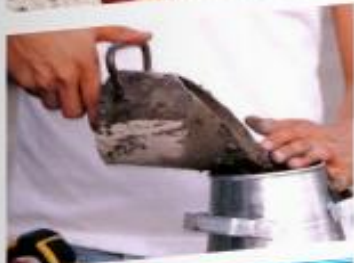
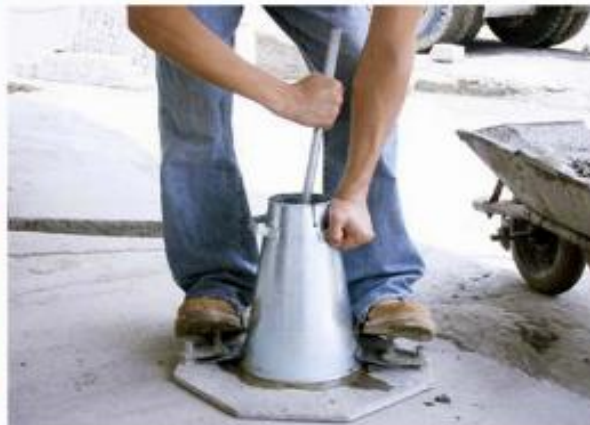
PASO 3

Ahora llene el cono de forma que haya un ligero exceso de hormigón y luego compacte esta última capa con 25 golpes que penetren uniformemente dentro pero sin que entren en la segunda capa.

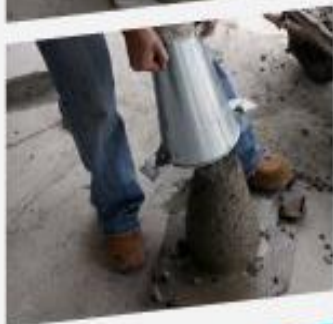
Retire el exceso de hormigón con una regla metálica de forma que el cono quede perfectamente lleno y enrasado.
Quite el hormigón que haya caído alrededor de la base del cono.
