UNIVERSIDAD PERUANA DE CIENCIAS APLICADAS

**“Diseño por desempeño del reforzamiento sísmico de la Biblioteca Agrícola
Nacional mediante el uso de métodos no convencionales”**

TESIS

Lima, 07 de Julio de 2021

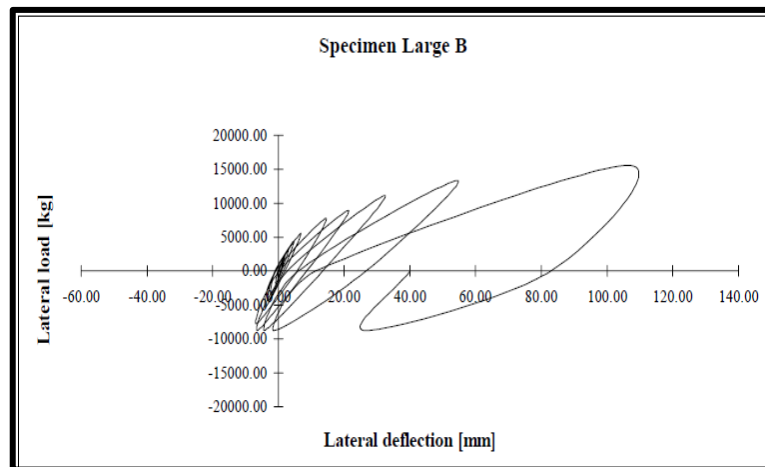
En cada ciclo, se registraron la carga lateral y la deflexión lateral en el extremo libre de las columnas, y se registró el patrón de grietas. La carga axial permaneció constante a 1470 N, como se mencionó anteriormente. La figura 13 muestra un Figura típico de deflexión de carga y en la figura 14, un patrón típico de grietas.

Figura 13: Deflexión de Carga – Curva Histéresis.

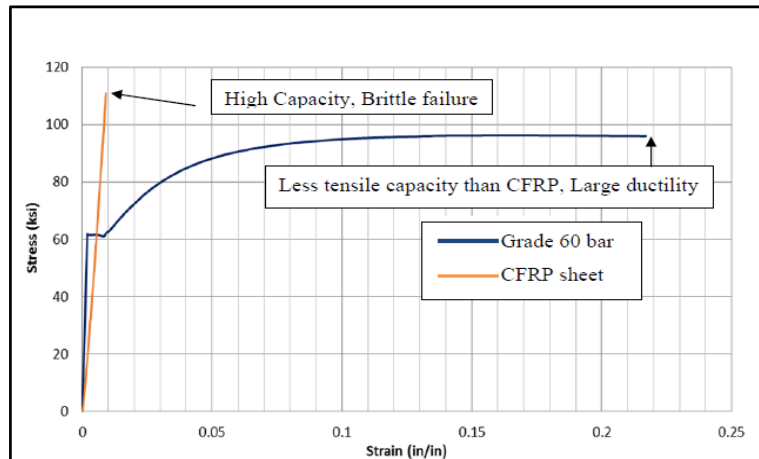
Huaco (2013) demostró en sus ensayos de investigación que la curva de esfuerzo y deformación para el CFRP es 50% mayor que para el refuerzo de grado A60, teniendo en cuenta que la lámina de CFRP es un material quebradizo sin ductilidad y de falla frágil como se muestra en la figura 19.

Figura 19: Diferencia de Propiedades de Tracción del Material de Barras de Refuerzo de Grado 60 y Hojas de CFRP.

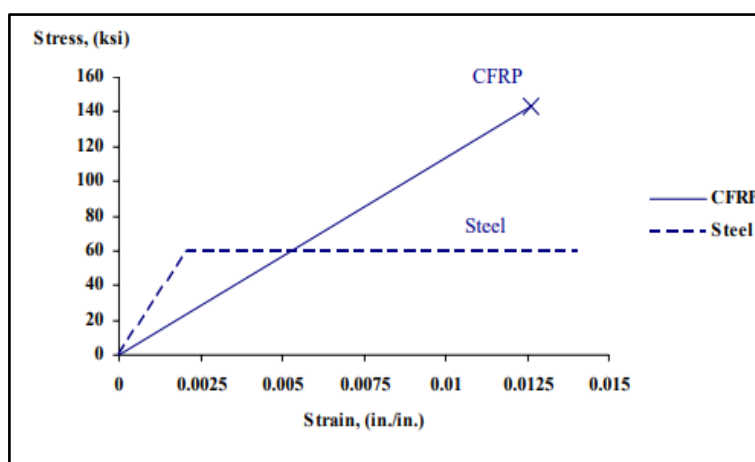
Adaptado de “Rehabilitation of Poorly Detailed RC Structures Using CFRP Materials”, p.11, por Kim, 2006. Aunque los materiales de reforzamiento CFRP tienen mayor resistencia que el material de acero, el material CFRP es menos rígida que el otro material. De acuerdo con Kim (2006) el CFRP tiene una relación tensión-deformación lineal hasta la rotura como se puede apreciar en la figura 22.

Figura 22: Curva de Tensión – Deformación del Material CFRP y La Barra de Acero.

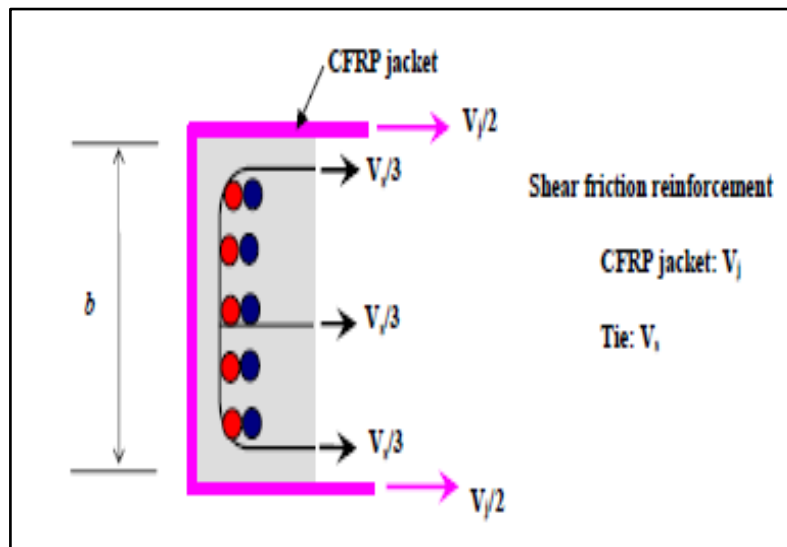
El Enchaqueta-miento de la columna muestra como resultado un aumento de la fuerza de la columna y también la ductilidad, lo que indica la eficacia de uso de chaquetas CFRP. En la Figura 26, la contribución de cizallamiento de la camisa CFRP es similar al de los estribos de acero y actúa como un refuerzo adicional (Huaco, 2013).

Figura 26: Patrón de carga cortante para columna confinada con amarres de acero y revestimiento de CFRP.

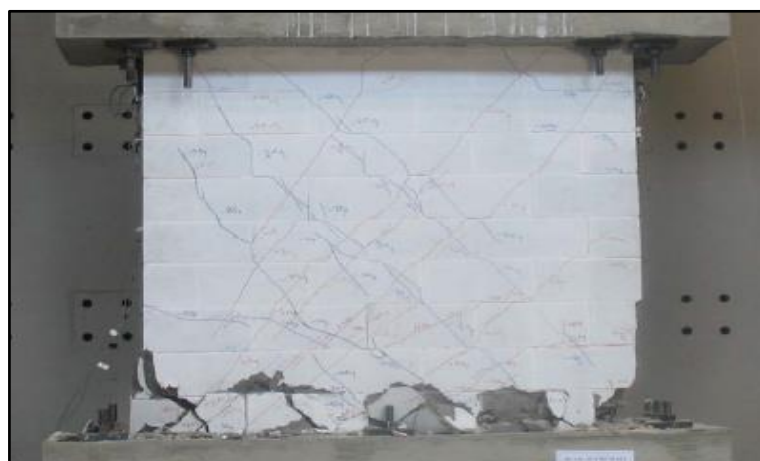
La figura 28 muestra el estado y las condiciones que terminó el muro sin reforzar después de la prueba realizada por el autor.

Figura 28: Aplastamiento de Muro de Mampostería al final de la Prueba.

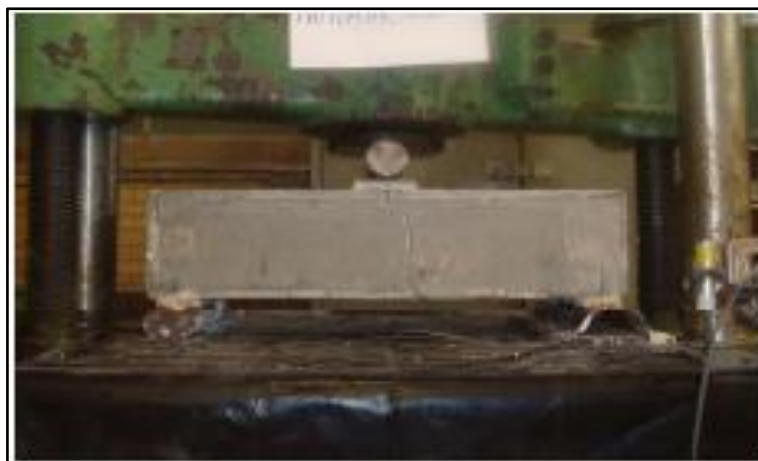
Todas las pruebas realizadas por Huaco (2013) se realizaron en una máquina de pruebas universal. El autor explica que la viga estaba sostenida por un rodillo y un pasador como se muestra en la Figura 34. Huaco menciona que, en la mayoría de sus pruebas, la carga y las reacciones se aplicaron a través de placas de apoyo fijadas a la superficie del hormigón. Midió la deflexión en el punto medio del haz y adjunto galgas extensión métrica a la hoja de CFRP.

Figura 34: Muestra en Máquina de Prueba.

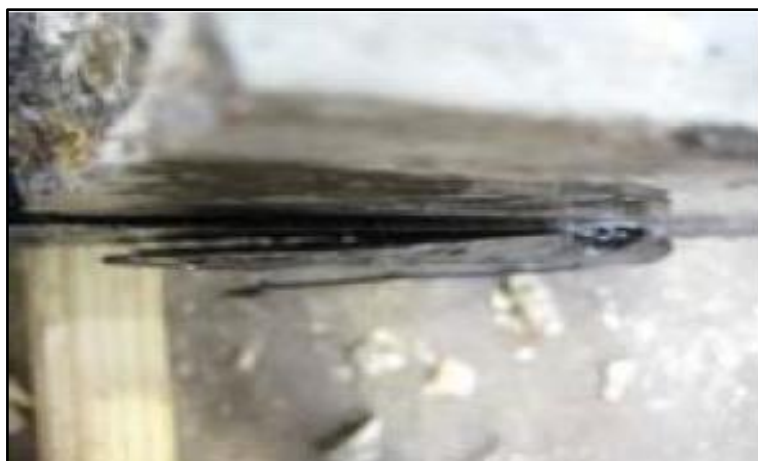
Del mismo modo, Huaco (2013) recomienda que para un uso óptimo de CFRP, el control de calidad de la implementación es importantes para el rendimiento de aplicación del CFRP. Sin una instalación de alta calidad, la capacidad del CFRP se ve comprometida y es posible que no alcance la capacidad deseada. Como se puede ver en la figura 36.

Figura 36: Desunión del ventilador de anclaje debido a epoxy de mala calidad.

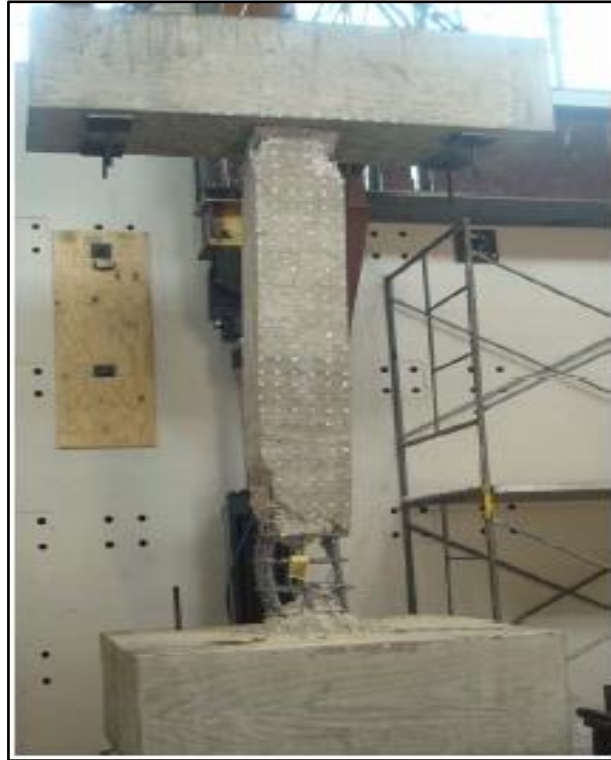
De acuerdo con Huaco (2013) la figura 46 se muestra la columna dañada después de la primera prueba, las barras con hebillas en la parte inferior y la cubierta desconchada en la parte superior. El concreto suelto fue removido en la región inferior de las bisagras. La parte superior de la columna se enderezó utilizando gatos para que la columna tuviera una alineación vertical con la base.

Figura 46: Condición de la columna antes del reforzamiento.

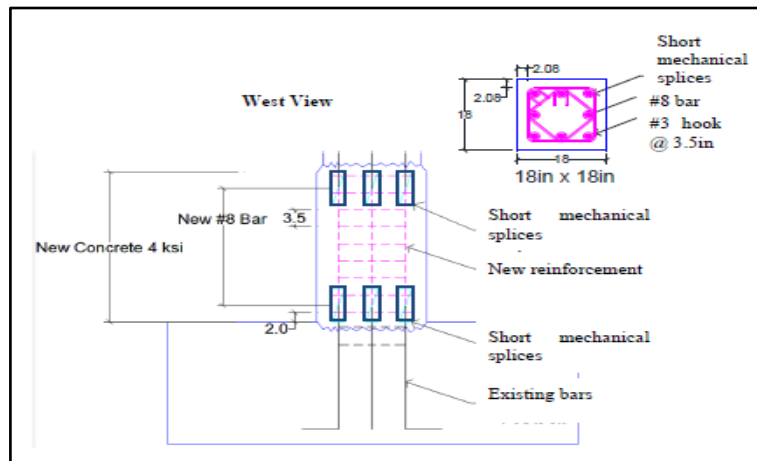
incrementó 1 pulgada por lado para proporcionar una cobertura suficiente sobre los empalmes mecánicos. El nuevo refuerzo era el mismo tipo de barra existente: acero A-615 Grado 60. En la figura 50 se muestra detalles del procedimiento de revestimiento usado. El proceso se explica en el Apéndice B.

Figura 50: Detalles para el Reforzamiento en la parte inferior de la Columna.

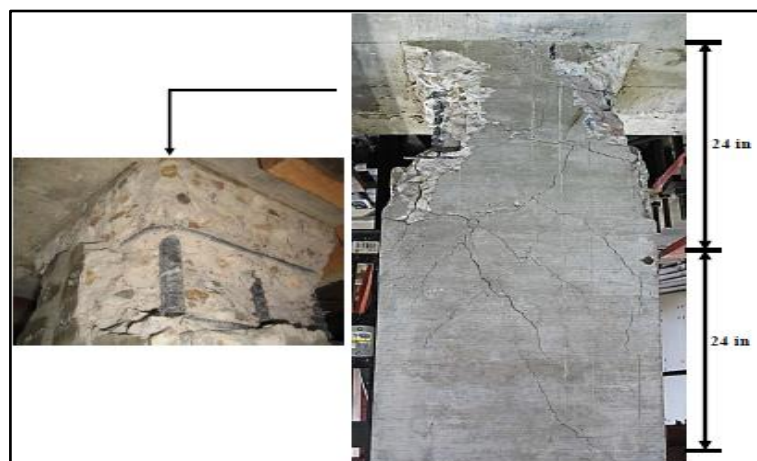
Por otro lado, huaco (2013) muestra la preparación de la superficie de la parte superior e inferior de la columna donde se registró trituración de hormigón. Y barra de pandeo. Todo el concreto dañado fue removido. En la Figura 51 y 52 se muestran detalles del daño en la parte superior e inferior de la columna.

Figura 51: Condición de la bisagra superior de la Columna.

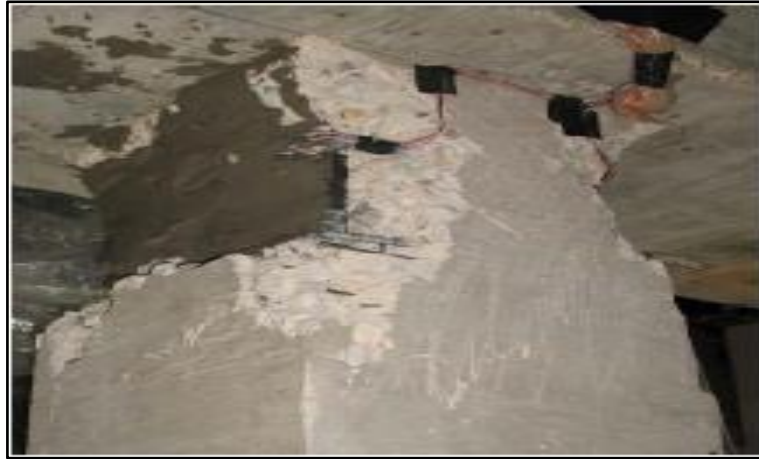
Huaco (2013) detalla que después de preparar la zona de la bisagra superior retirando el concreto desprendido y utilizando aire comprimido para eliminar el polvo, reemplazó la cubierta con un mortero comercial (Quikrete), que tenía una resistencia a la compresión de 4 ksi. En la Figura 53 se muestra el mortero aplicado sobre la superficie de la sección transversal de la columna. La imagen de la derecha muestra el área dañada después de que se colocó el mortero. El mortero cubrió esencialmente las 24 pulgadas superiores de la cubierta superior de la columna. Las cuatro esquinas de la columna se redondearon a un radio de 1/2in. para evitar una concentración de estrés en las esquinas de la envoltura de CFRP. En las áreas restantes que se envuelven con CFRP, las esquinas del concreto existente se redondearon.

Figura 53: Aplicación de mortero de reparación y CFRP en la parte superior.

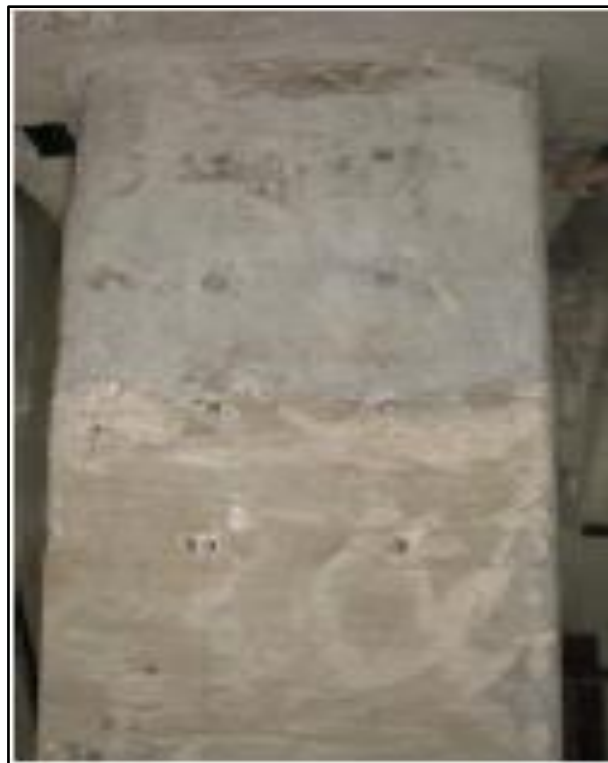
Figura 54: Agujeros perforados para la Instalación del Anclaje CFRP.

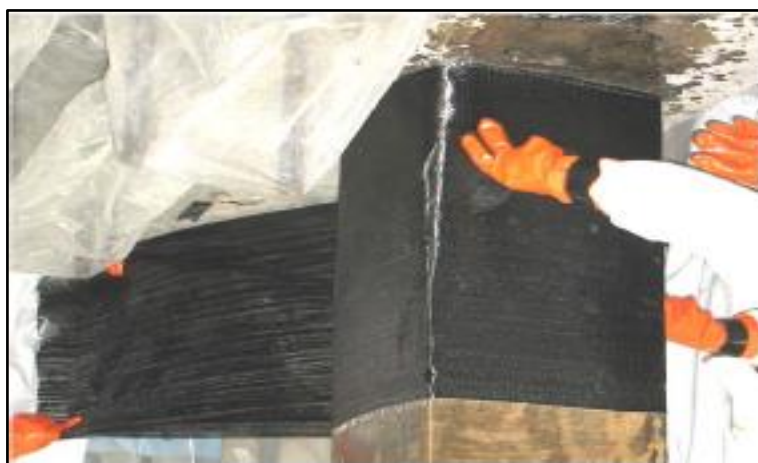
Figura 55: Aplicación de la hoja de CFRP (Chaqueta) en la parte superior de la Columna.

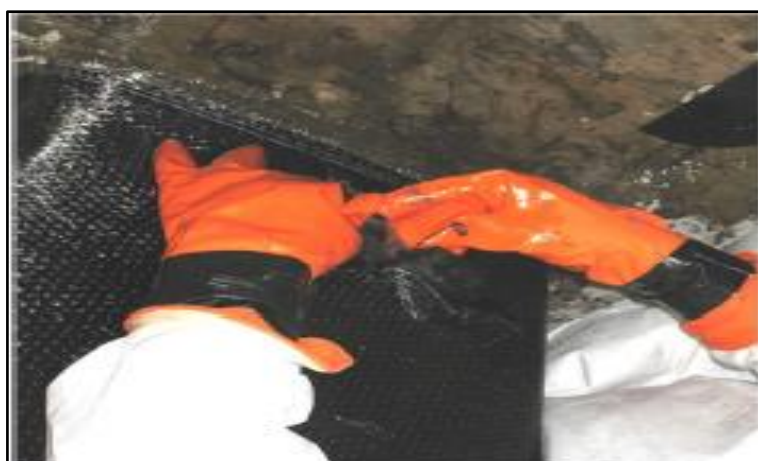
Figura 56: Aplicación de los Anclajes CFRP.

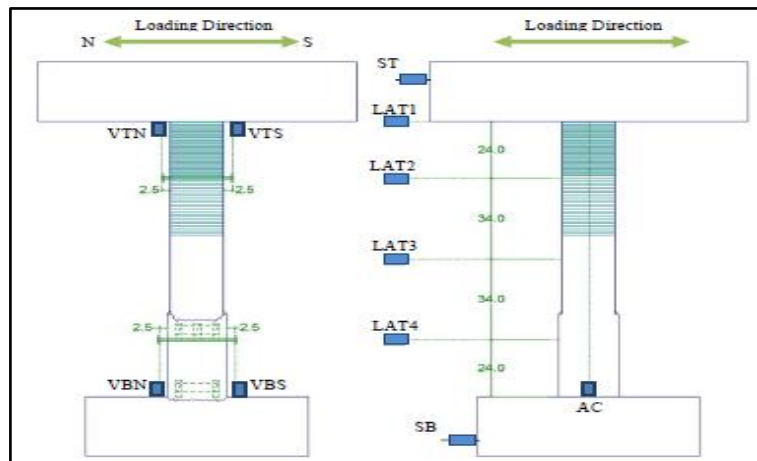
Figura 59: Ubicación del Potenciómetro lineal y de cable para deformación local (izquierdo) y global (derecha).

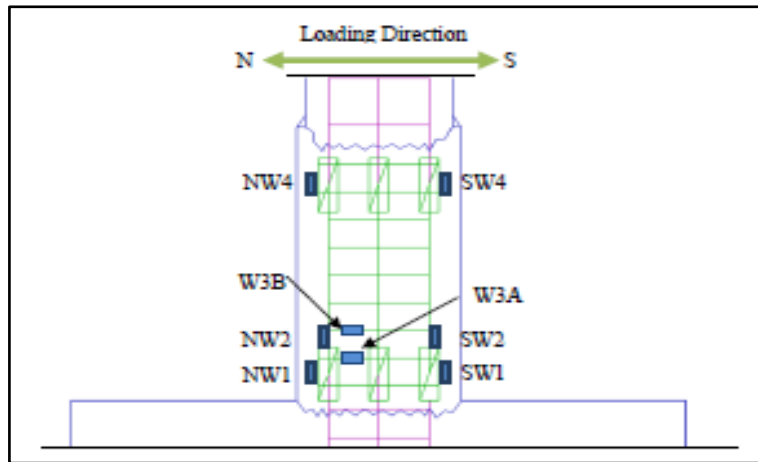
Figura 62: Ubicación de las galgas extensiométricas internas para la cara oeste de la parte inferior de la columna.

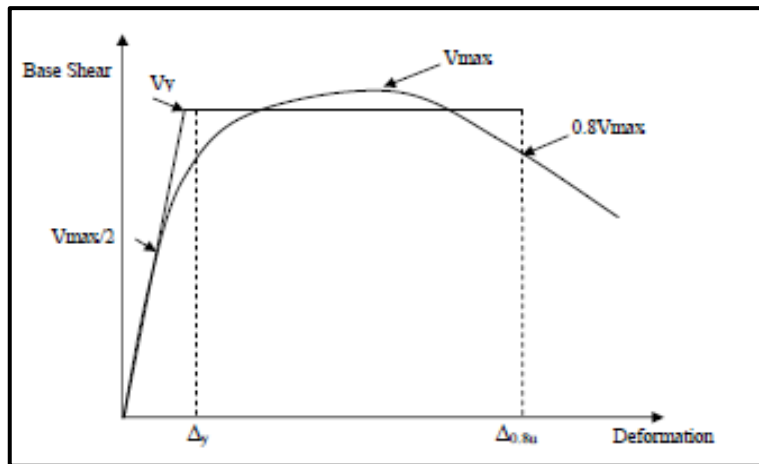
Figura 109: Curva Idealizada de elástico - plástico.

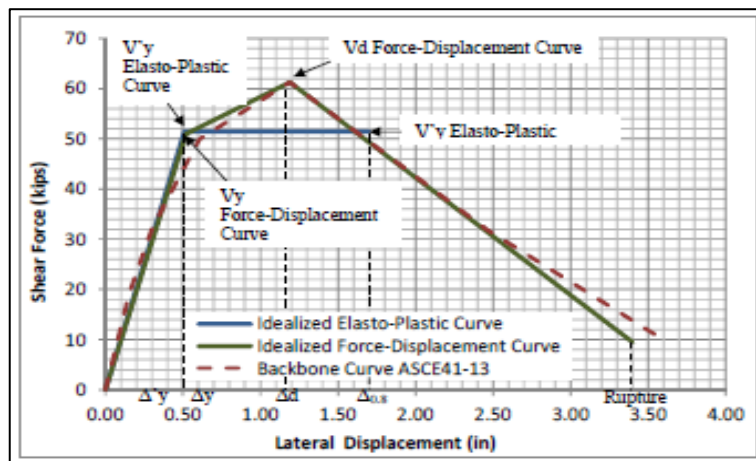
Figura 120: Curvas Idealizadas para RC-2R-SMS.

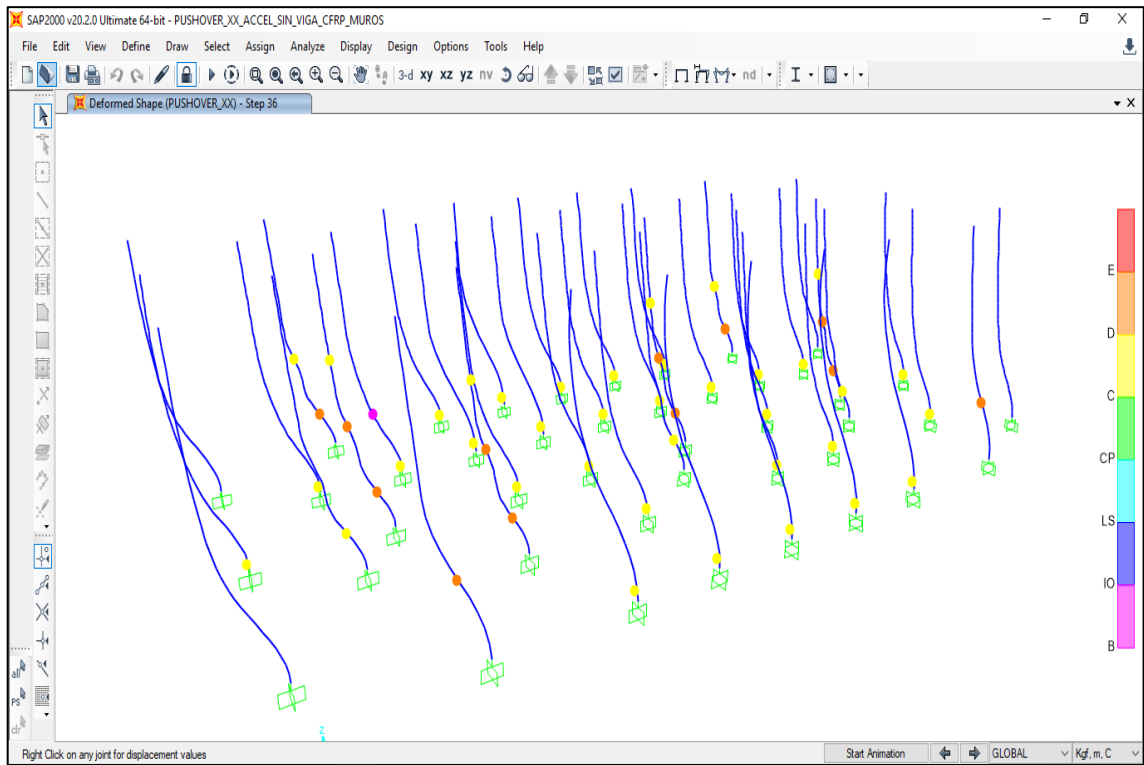
Figura 147: Degradación de la Biblioteca Agrícola Nacional (STEP 36 - Software SAP2000).
