Sillan kunnan seuranta raskaan ajoneuvon avulla

Koski, Keijo; Fülöp, Ludovic; Mäkinen, Jukka

Koski, K., Fülöp, L., & Mäkinen, J. (2019). *Sillan kunnan seuranta raskaan ajoneuvon avulla*. VTT Technical Research Centre of Finland. VTT Tutkimusraportti No. VTT-R-06970-18

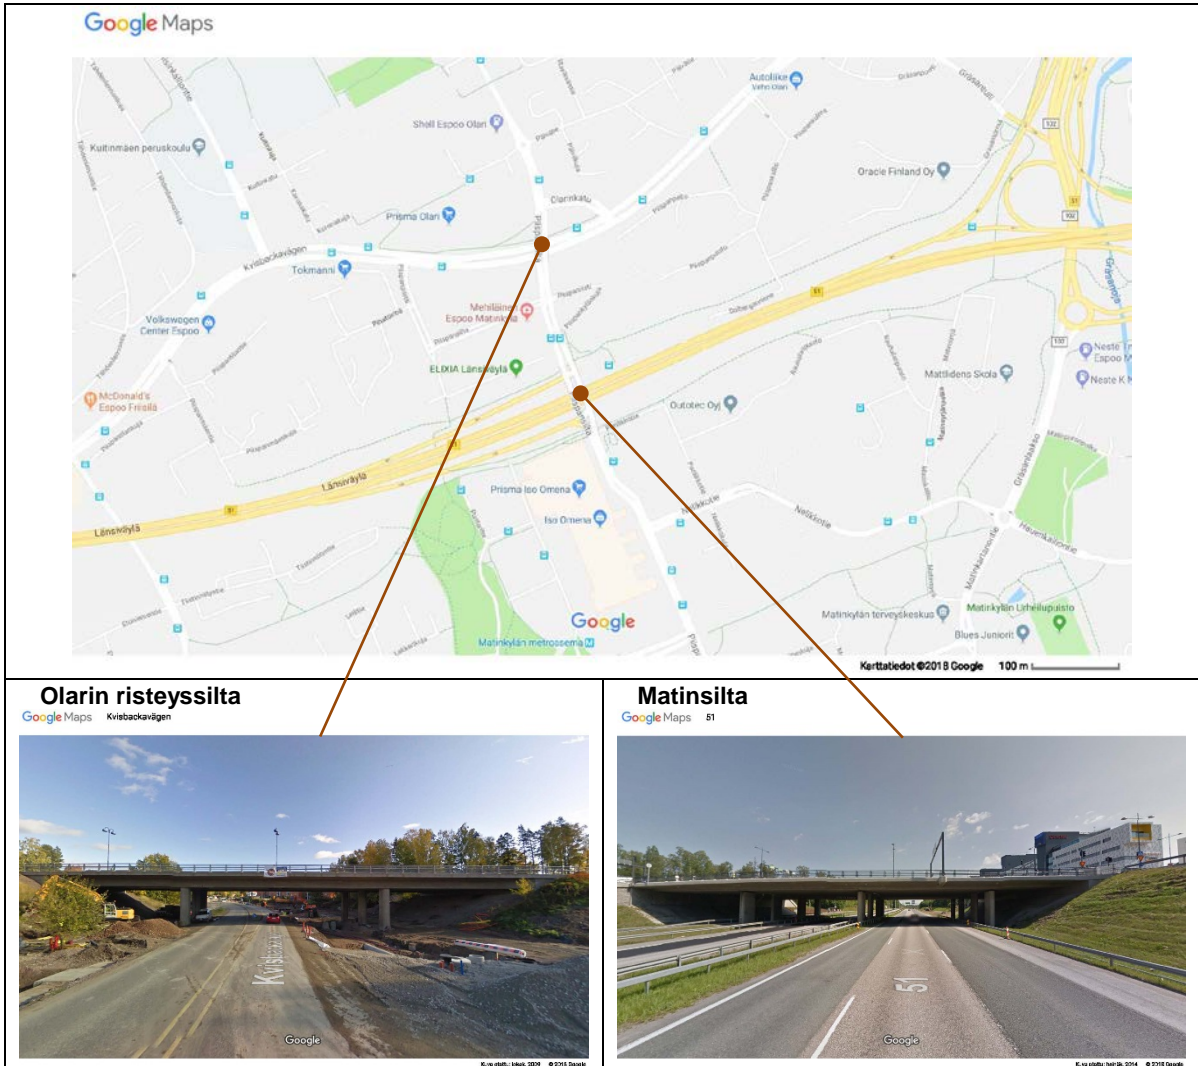
Tutkimuksen kohteena olivat Piispankylässä/Matinkylässä sijaitsevat **Olarin risteyssilta** ja **Matinsilta** (ks. kuva 1). Sillat sijaitsevat tiellä Piispansilta ja ne ylittävät Kuitinmäentien ja Länsiväylän. Olarin risteyssilta on jännitetty betoninen jatkuva palkkisilta ja Matinsilta teräsbetoninen jatkuva laattasilta. Siltojen yleistiedot esitetään taulukoissa 1 ja 2.

Kuva 1. Olarin risteyssilta ja Matinsilta.

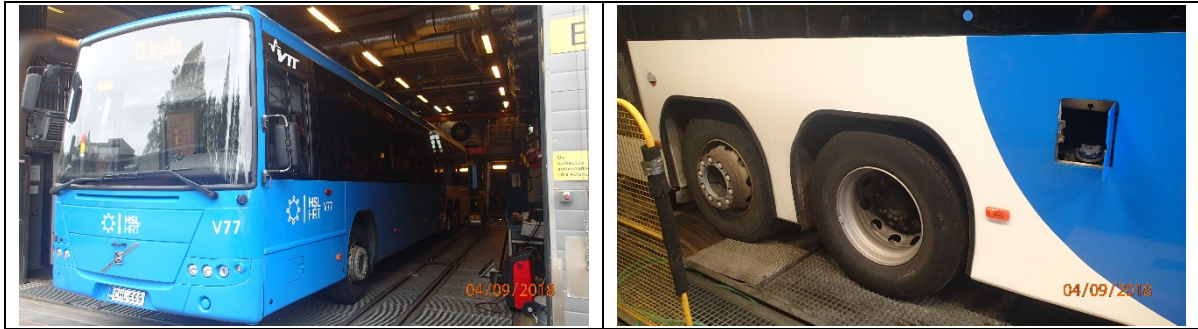
Uuden asennuksen alustana käytettiin nyt dieselkäyttöistä kolmeakselista HSL:n bussia, joka toimi ainoastaan mittauksia varten menetelmän testausalustana - ei ollut linjakäytössä (kuva 3). Bussin massa tyhjänä on 15 100 kg. Monitorointijärjestelmä koottiin VTT:n omista laitteista. Sillan mittauksissa käytetyt laitteet ja ohjelmat esitetään taulukoissa 3 ja 4. Mittauksessa laitteet toimivat akuilla.

Kuva 3. Mittausalustana käytetty kolmiakselinen bussi.

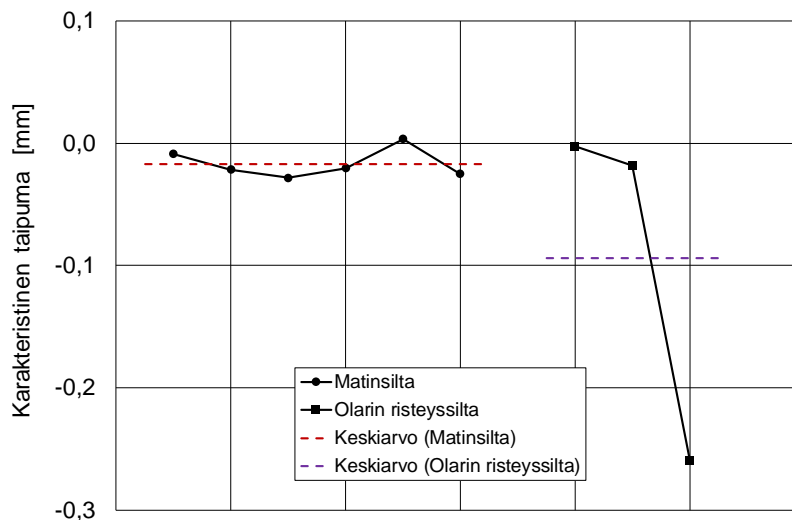
Siltojen ylityksiä vastaavista mittaustiedoista esitetään muutamia tilastollisia tietoja luvun 4 taulukossa 5. Liitteessä 1 esitetään esimerkinomaisesti yhden mittausaikahistoriat siltojen ylityksille. Bussin sillan ylityksistä lasketut karakteristiset taipumat esitetään taulukossa 6 ja kuvassa 5. Käytetyillä menetelmillä kyettiin laskemaan 25 mittaustuloksesta yhdeksän taipumatulosta.

Kuva 5. Karakteristinen taipuma.

Edellä mainitut tulkintaan mahdollisesti vaikuttavat tekijät voivat olla eräs syy, että 25 mittauksista saatu taipuma kyettiin laskemaan vain yhdeksälle tapaukselle. Nyt vain yhdeksän lasketun karakteristisen siirtymän avulla ei voida tehdä pitkälle meneviä johtopäätöksiä sovelletun menetelmän toimivuudesta. Matinsillan osalta kuusi laskettua tulosta olivat samaa suuruusluokkaa mittauksesta toiseen (kuva 5), minkä voidaan ajatella merkitsevän, että siltarakenteessa ei tapahtunut muutoksia mittauksien aikana. Mutta Olarin risteyssillan kolmen lasketun tuloksen perusteella ei voida valitettavasti päätellä mitään siltarakenteesta (ks. kuva 5). Karakteristinen taipuma on myös samaa suuruusluokkaa staattisen taipuman kanssa.

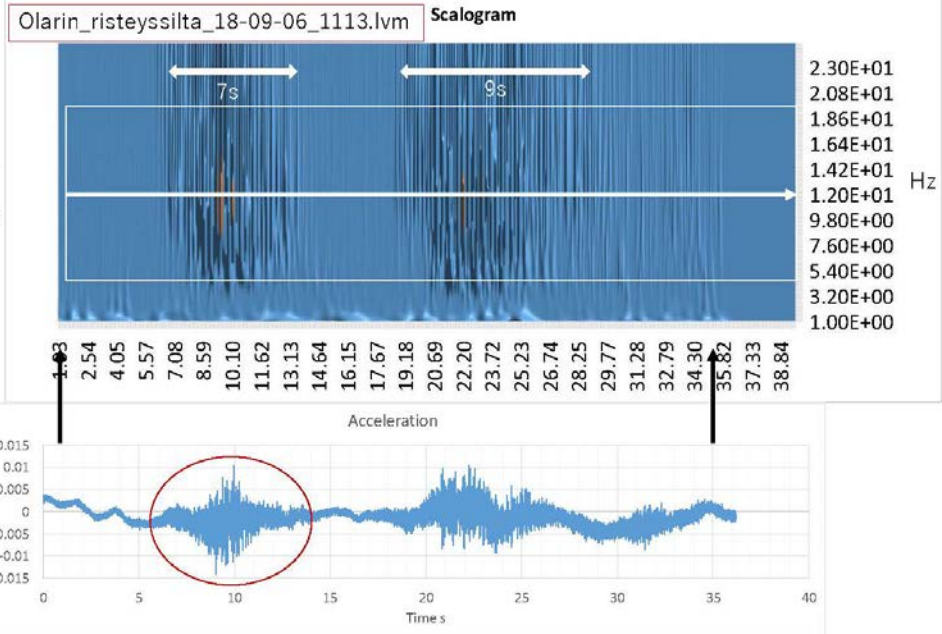
⑤

This figure is a scalogram using by the wavelet of the bridge. While the bus had been passing on the bridge, the bridge had around 12Hz vibration. In this data at the first around 12Hz moving time length is 7 seconds, next is 9seconds. So It was estimated that the bus had been passing at red circle time on the figure.

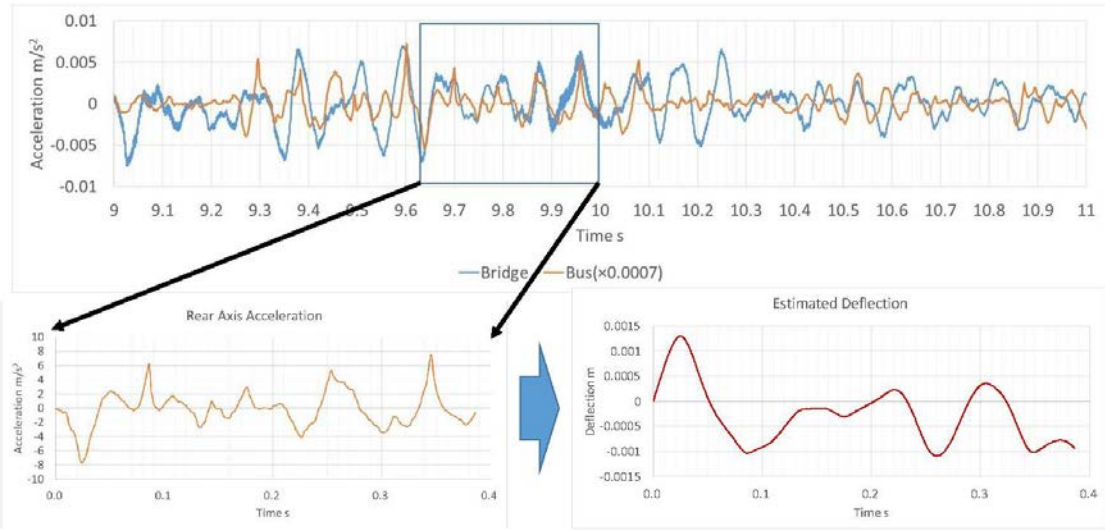
⑥

Characteristic Deflection:-0.26mm

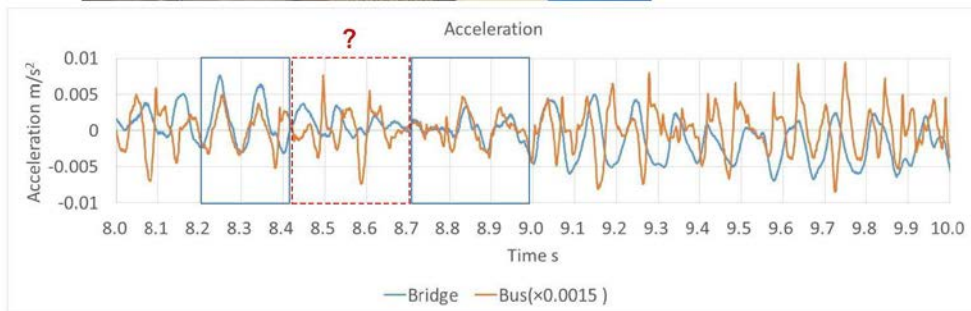
⑧

The bridge and the bus had synchronized two time. And the time of between them is weak synchronization. This vehicle is tandem rear axis. I think that It influence to the rear axis and the bridge response.

Kiihtyvyyssvasteiden tulkintaa ja niiden kohdistamista sillan pisimmän jänteen keskikohtaan saattaa vaikeuttaa monia asioita mm. se, että tarkasteltavat sillat ovat monikaistaisia ja niillä oli paljon rinnakkaista liikennettä. Lisäksi silloilla on liikennevalot, jotka hidastivat ajoneuvojen ajonopeuksia, mikä taas pienentää kiihtyvyyssvasteita. Testibussissamme olevan kaksiakselisen takatelin arviointiin myös mahdollisesti aiheuttavan bussiin ja siltaan sellaiset kiihtyvyyssvasteet, jotka vaikeuttavat niiden synkronointia. (Liite 3, kuva 8)
