**UNIVERSIDAD DE EL SALVADOR  
FACULTAD MULTIDISCIPLINARIA ORIENTAL  
DEPARTAMENTO DE INGENIERÍA Y ARQUITECTURA**

**TRABAJO DE GRADUACIÓN**

“EVALUACIÓN DE RIESGO POR INUNDACIÓN EN CASERIO SAN PABLO,  
CASERIO PUENTE ROTO Y CASERIO LAS CAMPANAS, DE LA SUBCUENCA  
RIO EL PLATANAR, CANTON EL PLATANAR, MUNICIPIO DE MONCAGUA,  
DEPARTAMENTO DE SAN MIGUEL”

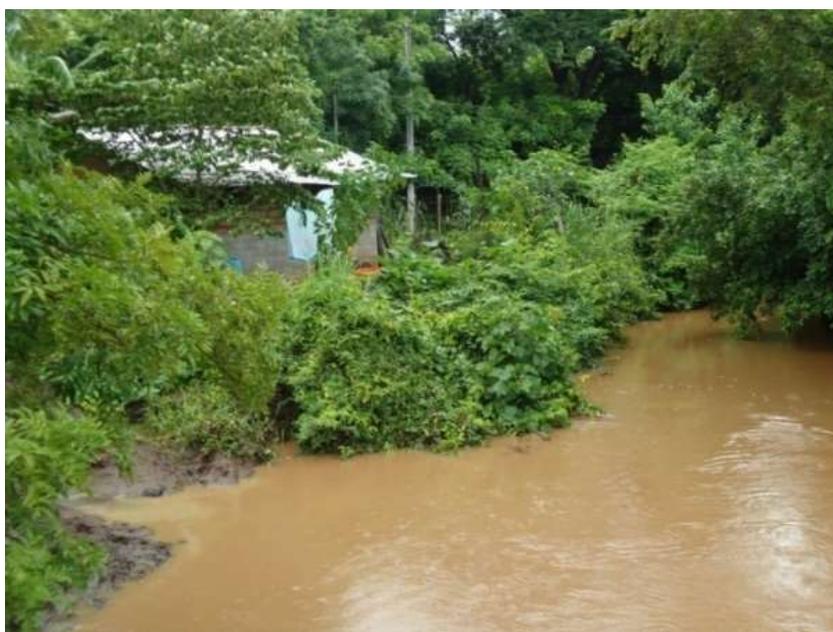
**Figura 1.1** Inundación en Caserío Puente Roto, El Platanar Moncagua. Fuente Plan de Respuesta Municipal de Protección Civil Prevención y Mitigación de Desastres Moncagua, San Miguel, 2010.

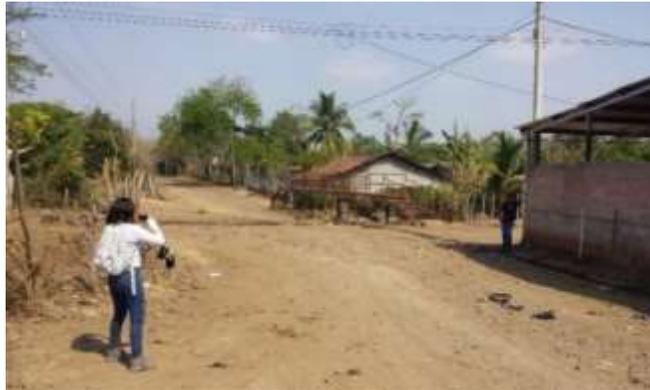
**Figura 1.2** Pasarela actual ubicada en Caserío San Pablo, la cual no se ha construido de acuerdo al caudal recibido en época de lluvia prolongada. Y huella de agua hasta donde alcanza el desbordamiento del Rio. Fuente propia (Fotografía tomada en abril de 2017).

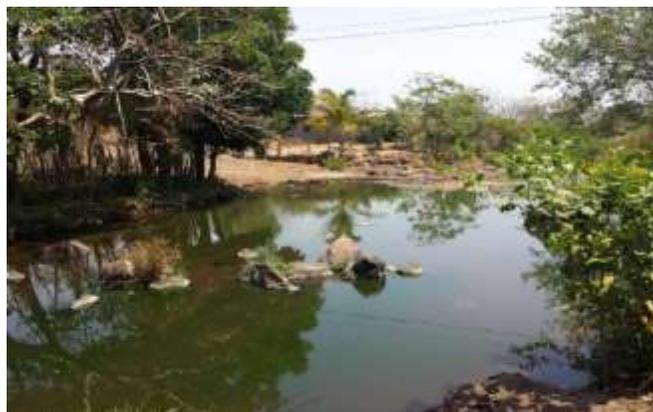
**Figura 1.3** Nivel de cauce en época normal en Caserío Las Campanas, en época de lluvia prolongada sobrepasa la superficie de la calle impidiendo el acceso vehicular y peatonal. Fuente propia (Fotografía tomada en abril de 2017).

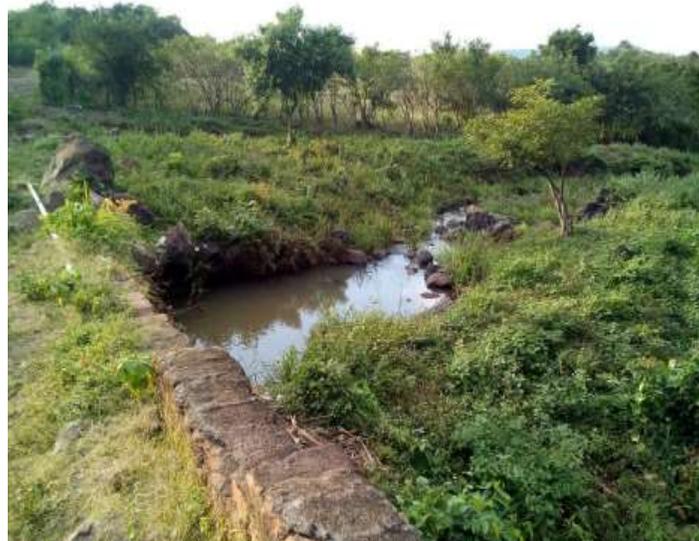
**Figura 2.1** Nivel de cauce en época normal en Caserío Puente Roto. Fuente Plan Municipal de Gestión de Riesgos de Desastres, Municipio de Moncagua. 2015.

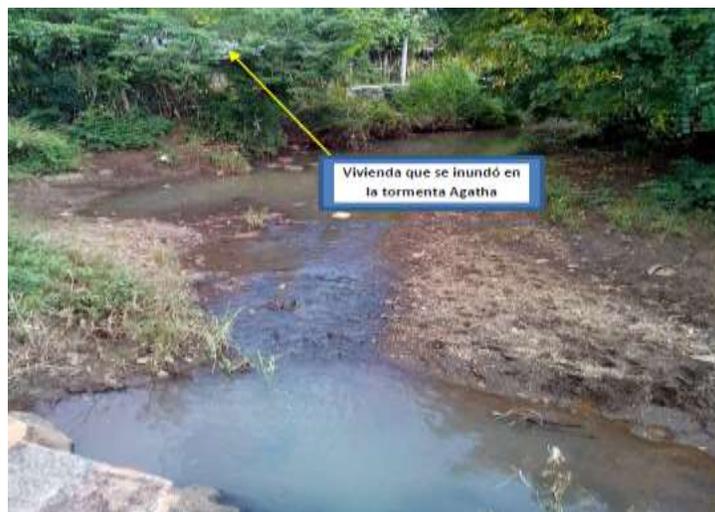
**Figura 2.2** Vivienda que se inundó en Caserío Puente Roto tras la Tormenta Tropical Agatha. Fuente Plan Municipal de Gestión de Riesgos de Desastres, Municipio de Moncagua. 2015.

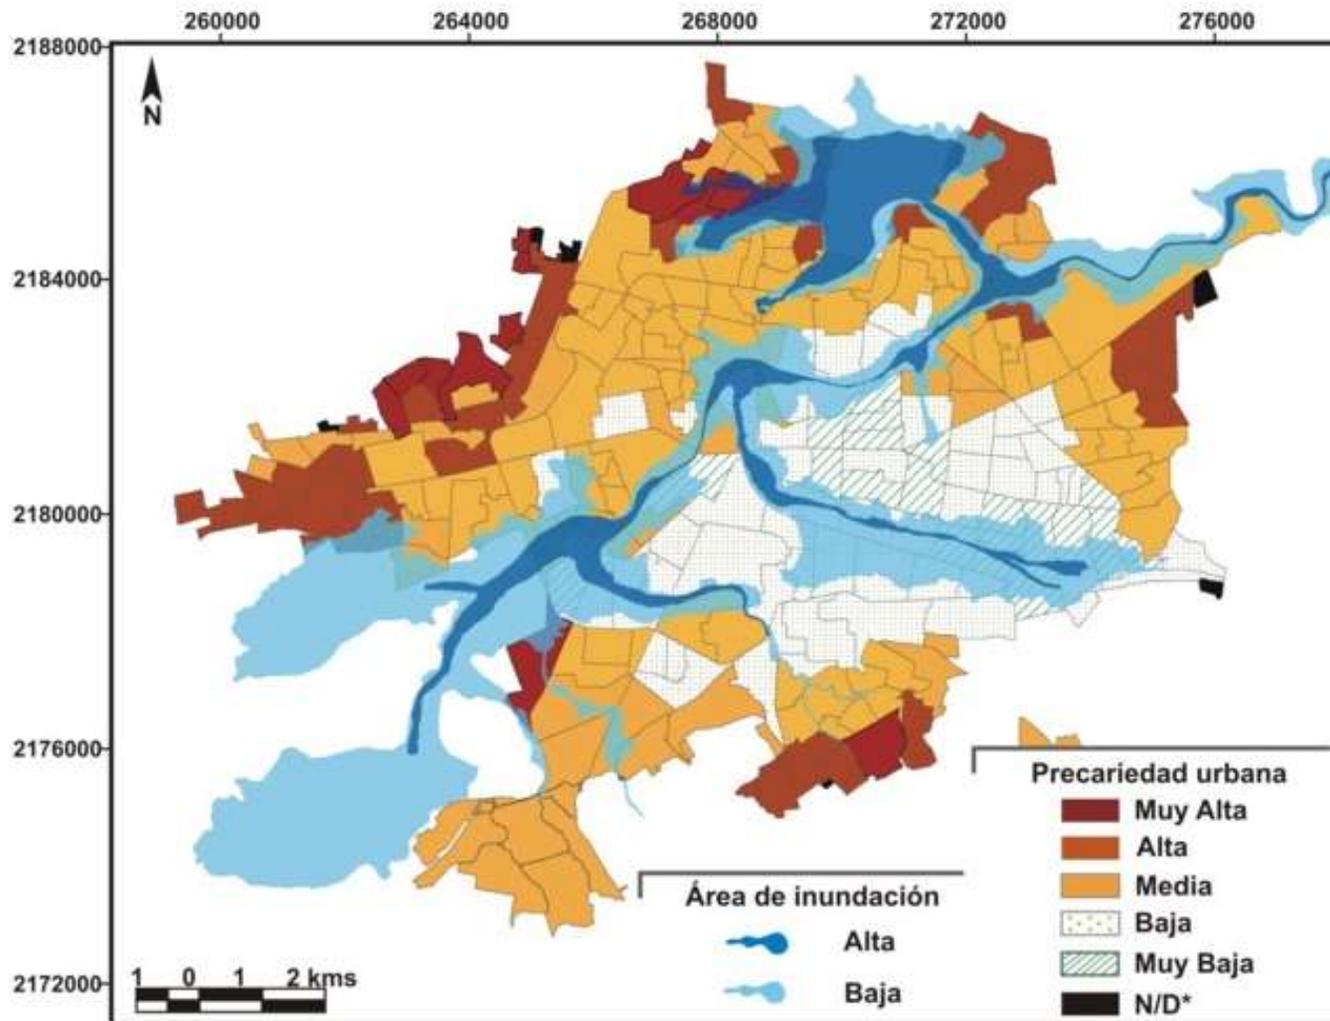
**Figura 2.3** Ejemplo de mapa de peligro por inundación. Fuente Riesgo por inundaciones en asentamientos precarios del periurbano. Morelia, una ciudad media mexicana. ¿El desastre nace o se hace?

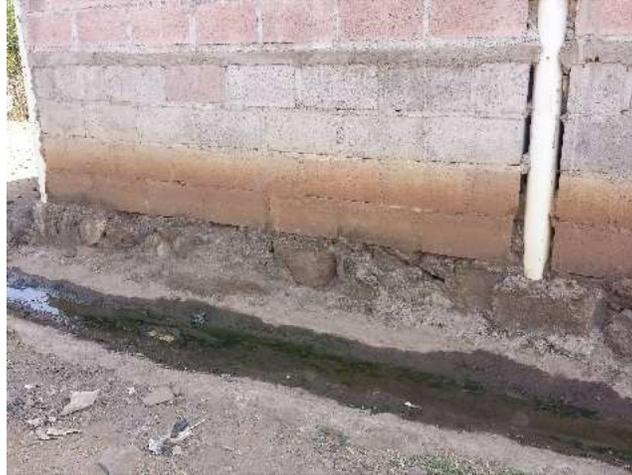
**Figura 2.5** Huella de agua debido a desbordamientos por aguas lluvia prolongada. (Altura de nivel de suelo 70cm), ubicada en Caserío San Pablo. Fuente propia (Fotografía tomada en abril de 2017).

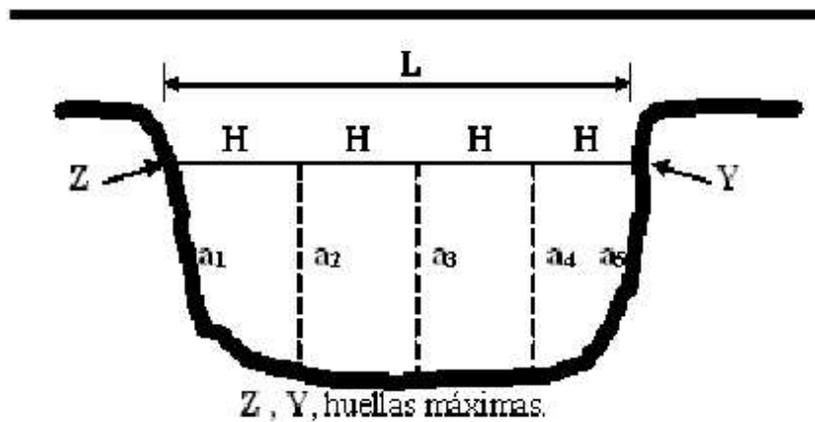
**Figura 2.6** Forma para identificar la huella en un canal tomando las alturas máximas mostradas por evidencia en taludes. Fuente: presentación realizada por Ing. Pabel Batista para ser presentada en UTESA.

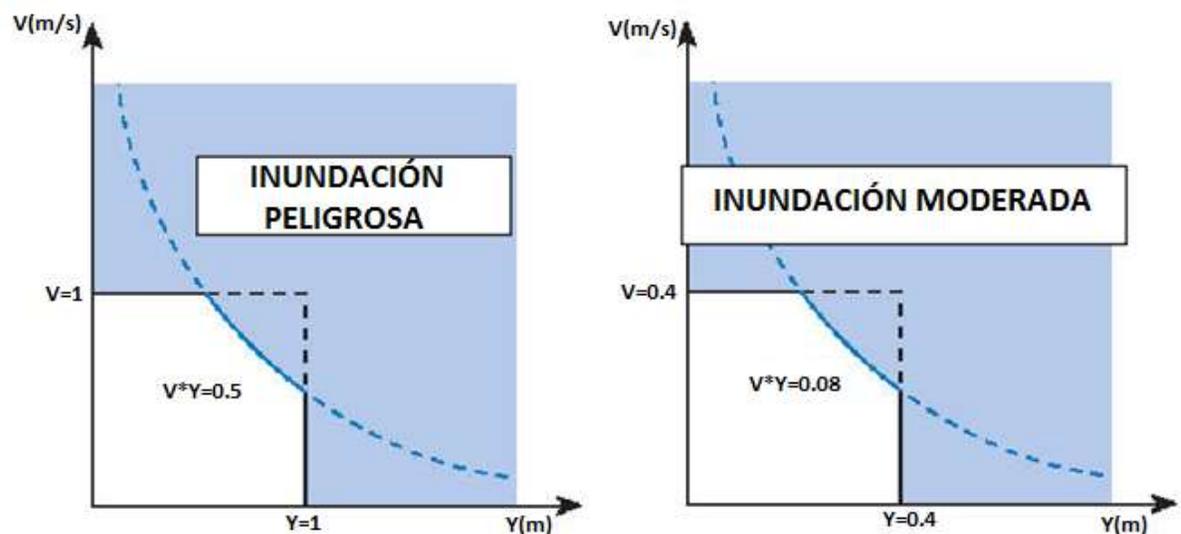
**Figura 2.7** Condiciones de calado y velocidad peligrosas para las personas. Fuente: Ingeniería de ríos, Juan P. Martín Vide.

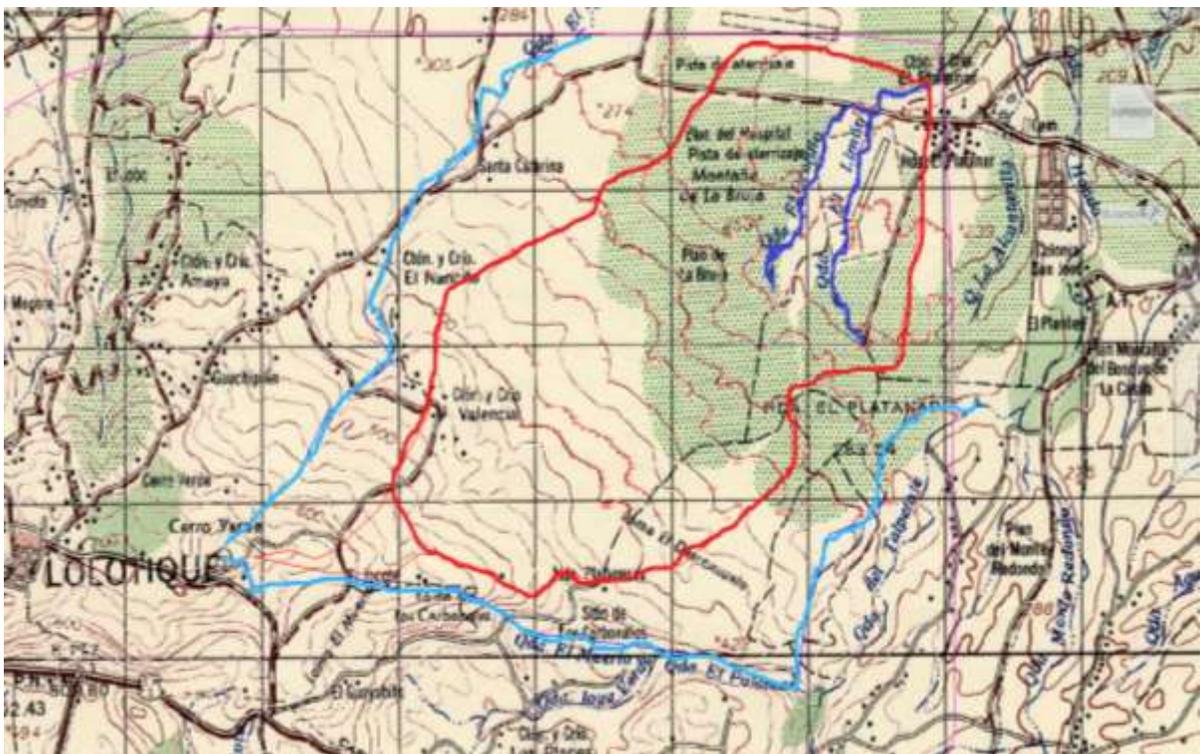
**Figura 4.1** Cuenca delimitada en color rojo. Río el Platanar ubicado en azul; en celeste ríos adyacentes a la cuenca. Fuente elaboración propia.

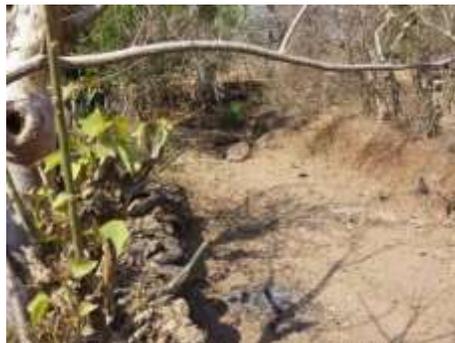
**Figura 4.2** En esta imagen se puede apreciar el suelo que posee la quebrada el cual tiene una consistencia firme, pero a la vez una leve presencia de piedras las cuales presentan arrastre cuando hay caudal en el cauce. Fuente propia (Fotografía tomada en abril de 2017).

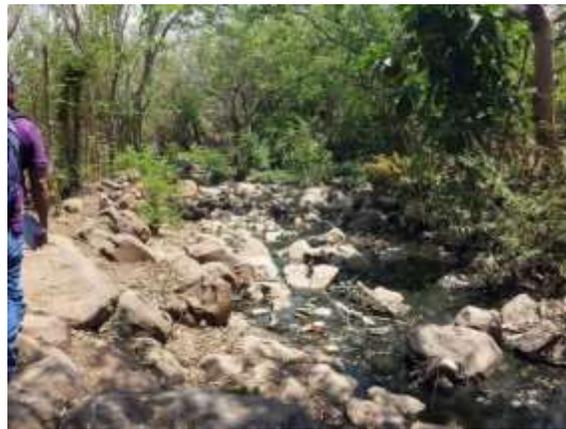
**Figura 4.3** En esta imagen se observa como la cantidad de rocas en el cauce generan los estancamientos los cuales son causa de subida en el nivel de agua, contaminación del cauce del rio y proliferación de vectores que transmiten enfermedades. Fuente propia (Fotografía tomada en abril de 2017).

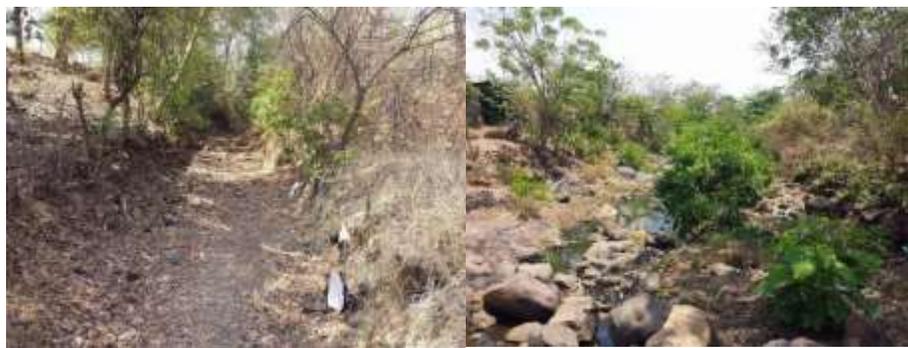
La rivera del río se encuentra poblada por diferentes clases de arbustos, matorrales silvestres y unos cuantos arboles de poca altura (no más de 15 metros en su mayoría) los cuales forman una barrera débil cuando el cauce del río crece y generan estancamientos en algunos tramos.

**Figura 4.4** Muestran la vegetación en diferentes tramos del río, la imagen de la izquierda muestra una zona bastante árida y seca la cual corresponde al Caserío San Pablo 100 metros antes de la pasarela. La imagen de la derecha muestra la vegetación aguas abajo del Caserío Puente Roto. Fuente propia (Fotografía tomada en mayo de 2017).

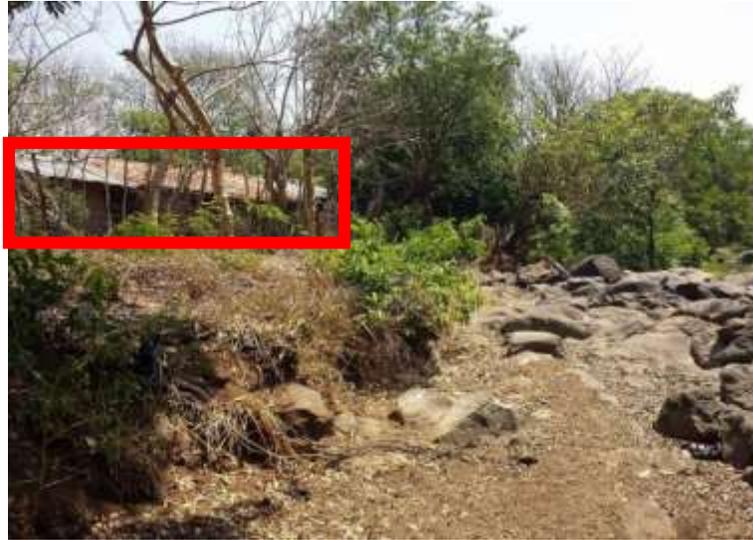
**Figura 4.6** Imagen que muestra la vulnerabilidad de las viviendas debido a su cercanía al río y su tipo de material usado. Fuente propia (Fotografía tomada en mayo de 2017).

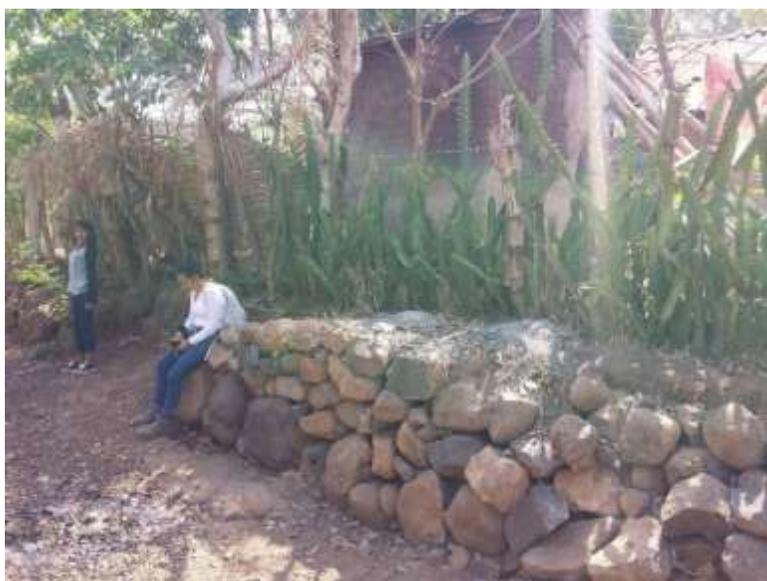
**Figura 4.7** Bordas artesanales usadas como protección en época de lluvia para mitigar el impacto de las aguas contra las viviendas. Fuente propia (Fotografía tomada en mayo de 2017).

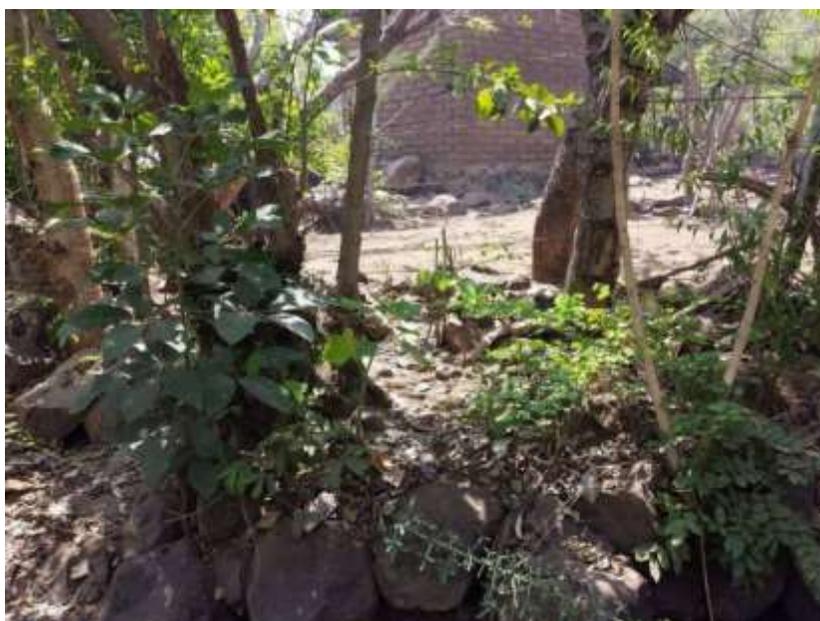
**Figura 4.8** Vivienda hecha con adobe en las cercanías de la rivera del río con poca altura de talud respecto al cauce. Fuente propia (Fotografía tomada en mayo de 2017).

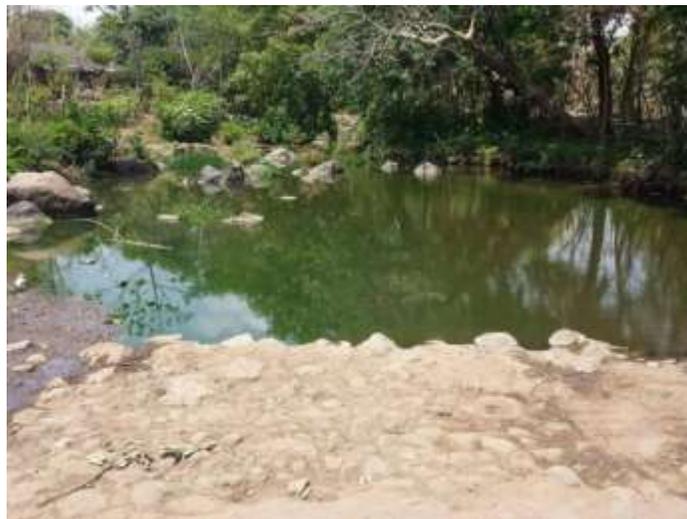
**Figura 4.9** Estancamiento cercano a viviendas que en época de lluvia genera alto riesgo para los habitantes. Fuente propia (Fotografía tomada en mayo de 2017).

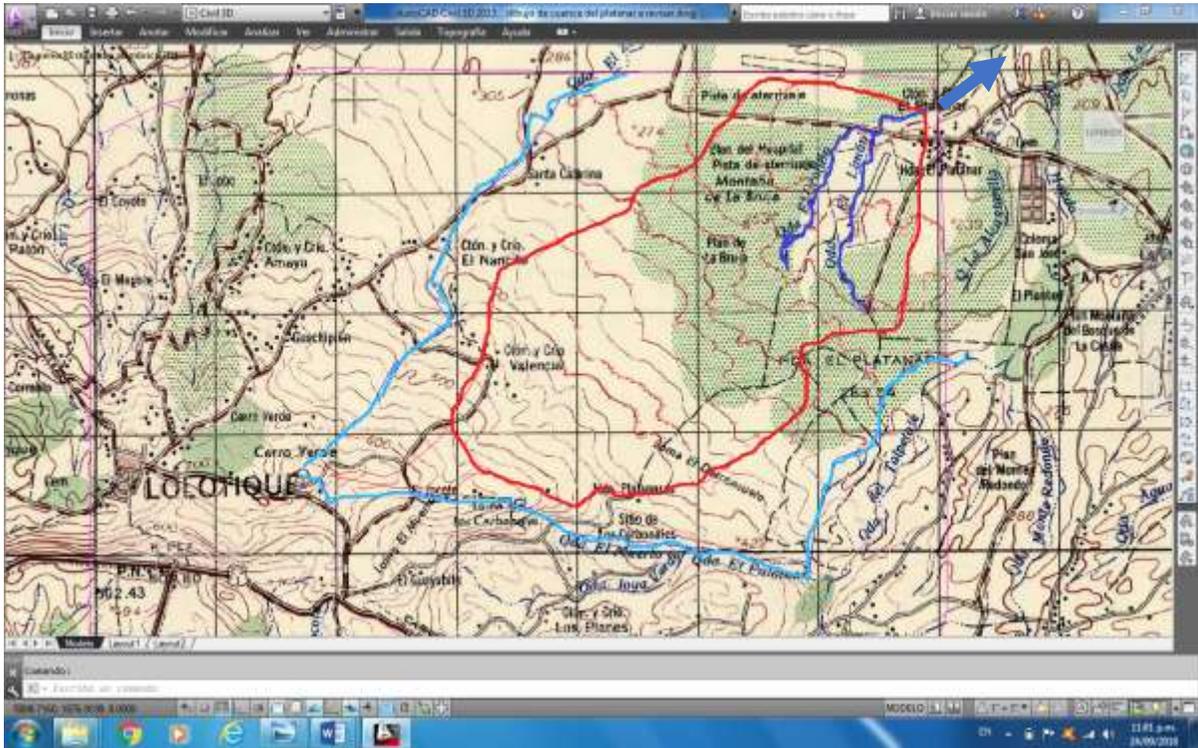
**Figura 4.10** Delimitación de cuenca. Fuente elaboración propia.

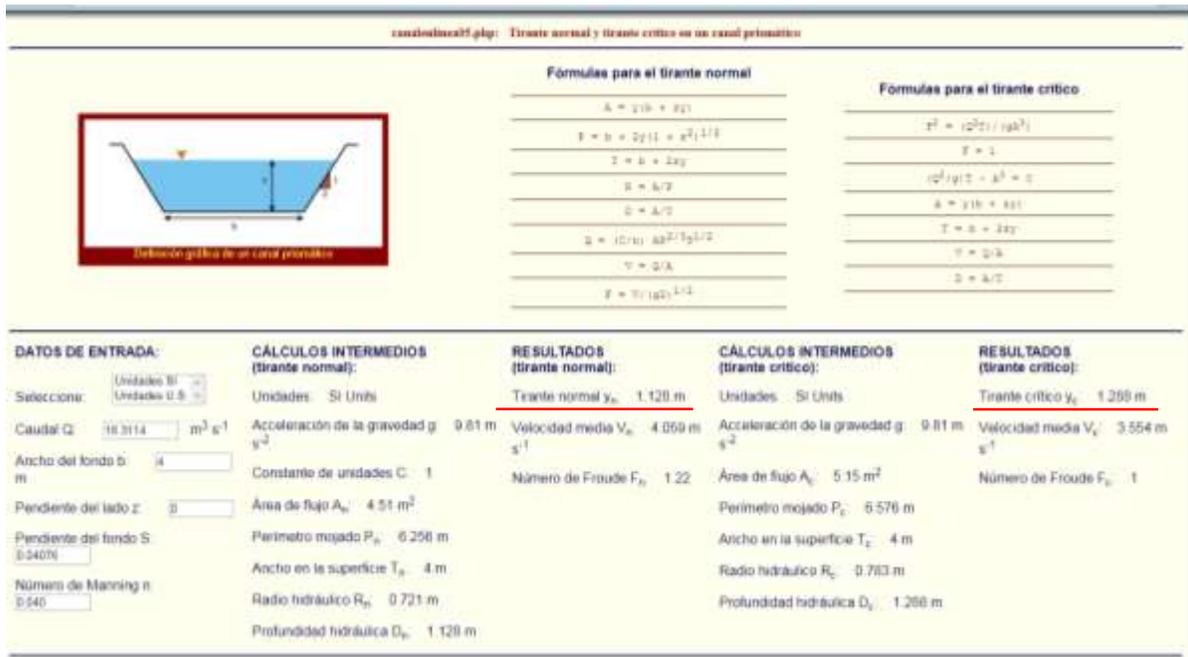
**Figura 4.11** Calculo del tirante con un caudal de 18.3114 m<sup>3</sup>/s para un periodo de retorno de 25 años. Fuente canales en línea.

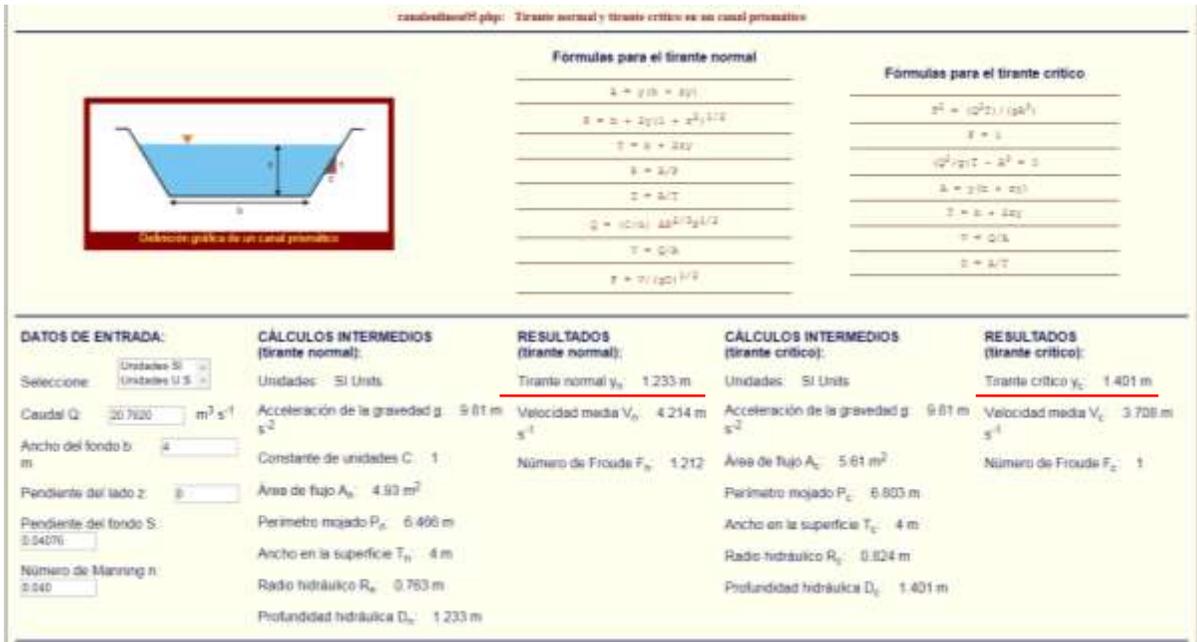
**Figura 4.12** Calculo del tirante con un caudal de 20.7820 m<sup>3</sup>/s para un periodo de retorno de 50 años. Fuente canales en línea.

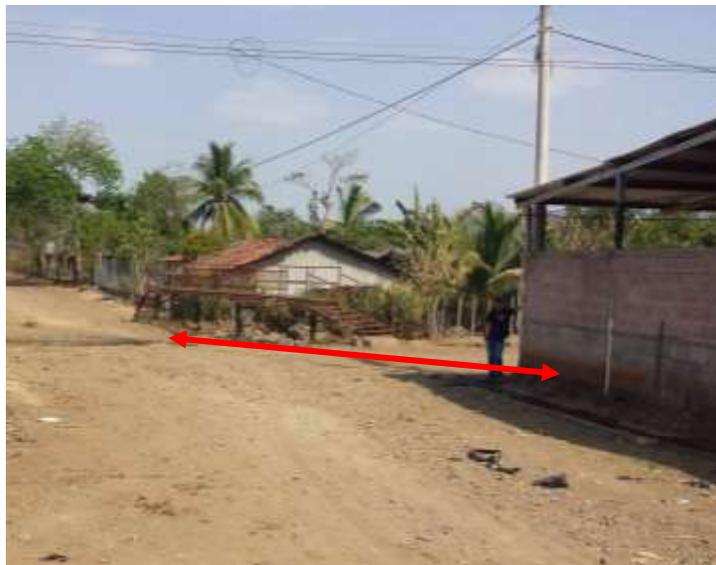
**Figura 5.1** Distancia donde se desplaza el agua desde la pasarela produciendo una huella en El Caserío San Pablo, la línea roja indica desde donde se desplaza el agua a partir del cauce principal la cual alcanza los 25 metros. Fuente propia (Fotografía tomada en abril de 2017).

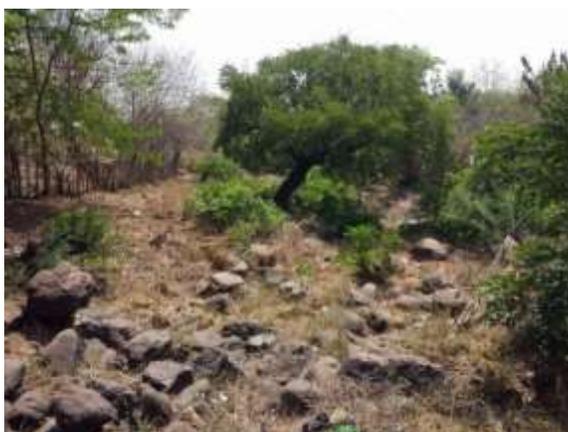
**Figura 5.2** Muestra el cauce del río en temporada de verano ubicado después del puente roto, ahí se muestra vegetación de diversos tipos y piedras de diferentes tamaños las cuales representan posibles causantes de estancamientos y obstrucción. Fuente propia (Fotografía tomada en abril de 2017).

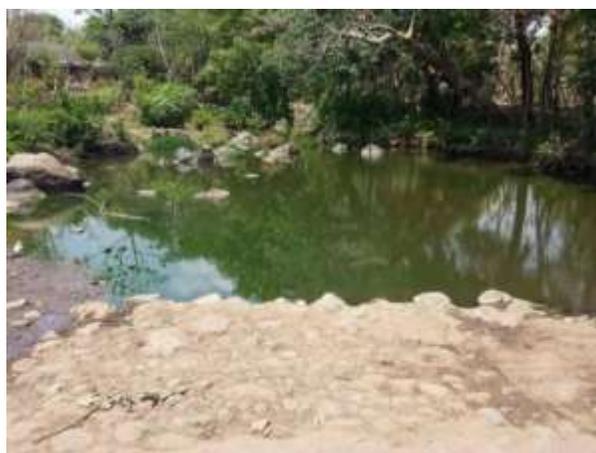
**Figura 5.3** Imagen que muestra uno de los estancamientos que hay entre El Caserío San Pablo y Puente Roto. Fuente propia (Fotografía tomada en mayo de 2017).

Esta imagen muestra parte del estancamiento del agua que se produce bajo la pasarela, 50 metros aguas abajo.

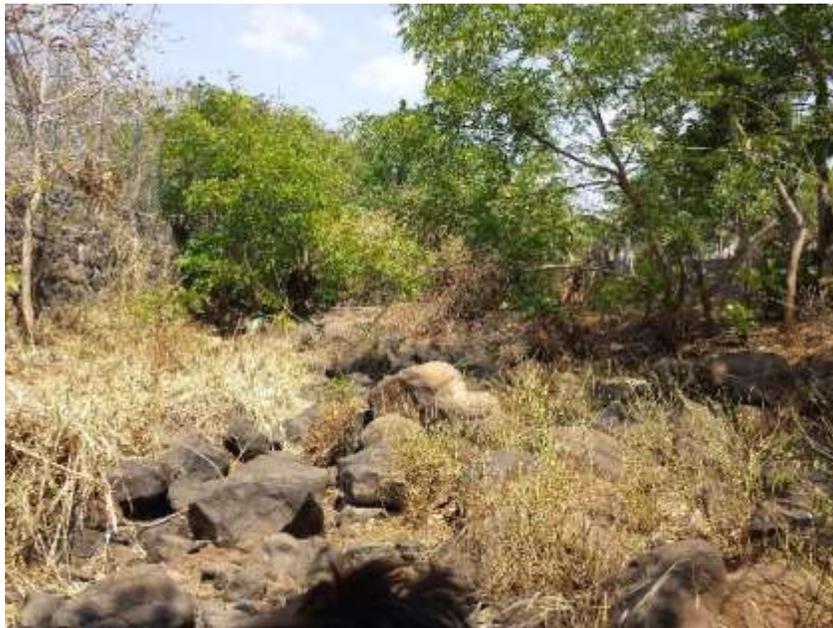
**Figura 5.4** Formaciones rocosas en el cauce que obstruyen el paso y presencia de vegetación. Fuente propia (Fotografía tomada en abril de 2017).

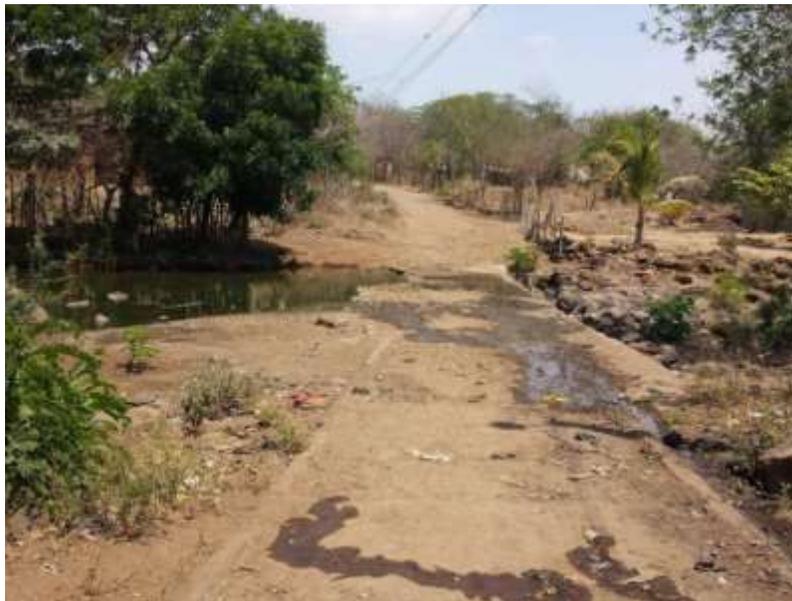
La parte más baja estudiada es El Caserío Las Campanas, la cual tiene una calle que el río la atraviesa por arriba de ella ya que no hay puente ni drenaje bajo esta misma, y esa calle se vuelve intransitable en temporadas de lluvia. Este punto conecta a muchas familias que viven en El Caserío Las Campanas con el centro del Cantón El Platanar que es el lugar donde ellos llegan para tomar los buses o los pick up y luego dirigirse a los diversos lugares de empleo.

A continuación se muestra una imagen donde se aprecia una vista lateral del caudal que pasa sobre la calle del Caserío Las Campanas en condiciones normales. Este no representa peligro en condiciones climáticas normales pero se ve gravemente afectado en periodos de lluvia. Las personas quedan restringidas del paso pues no cuentan con ninguna obra de paso que sustente esta necesidad.

**Figura 5.5** Vista de perfil de la calle principal del Caserío Las Campanas. Fuente propia (Fotografía tomada en abril de 2017).

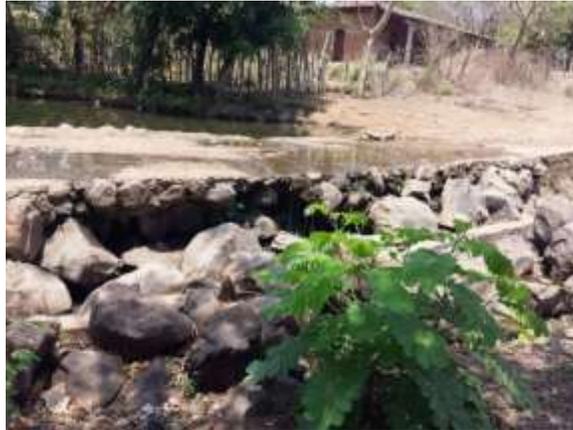
**Figura 5.6** Imagen que muestra la parte del río donde este pasa por encima de la calle del Caserío Las Campanas, y antes de la calle se puede observar estancamientos de agua. Fuente propia (Fotografía tomada en abril de 2017).

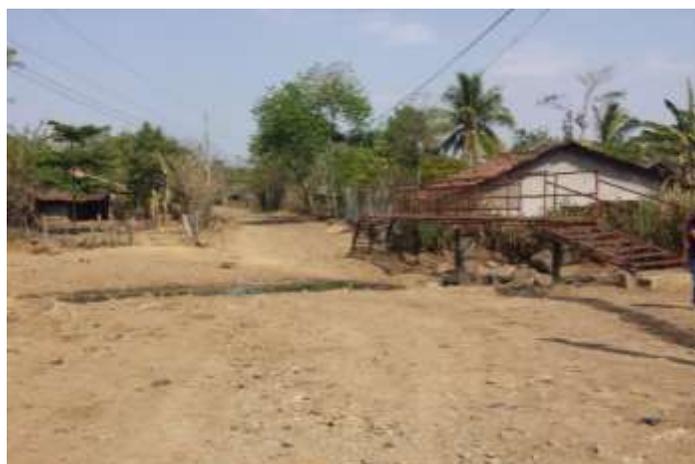
El primer punto con alto índice de peligrosidad es en Caserío San Pablo, siendo es el punto de la pasarela, identificado desde P2 hasta P5 donde se encuentra el entronque con la quebrada El Ocotillo, este sector perteneciente al Caserío San Pablo, teniendo afectadas de manera inmediata 12 viviendas las cuales están hechos de diversos tipos de materiales tanto artesanales de construcción como materiales industriales bajo norma.

**Figura 5.7** Vista de la pasarela ubicada en El Caserío San Pablo. Fuente propia (Fotografía tomada en mayo de 2017).

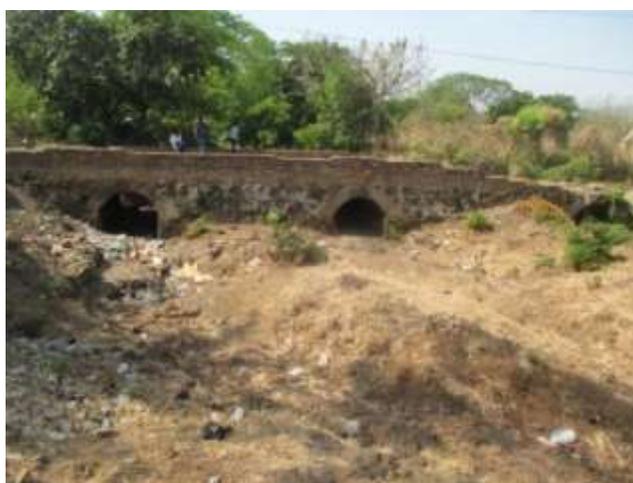
**Figura 5.8** Esta figura muestra la reducción del paso de agua por el Caserío Puente Roto, situación que genera el aumento del nivel del agua. Fuente propia (Fotografía tomada en mayo de 2017).

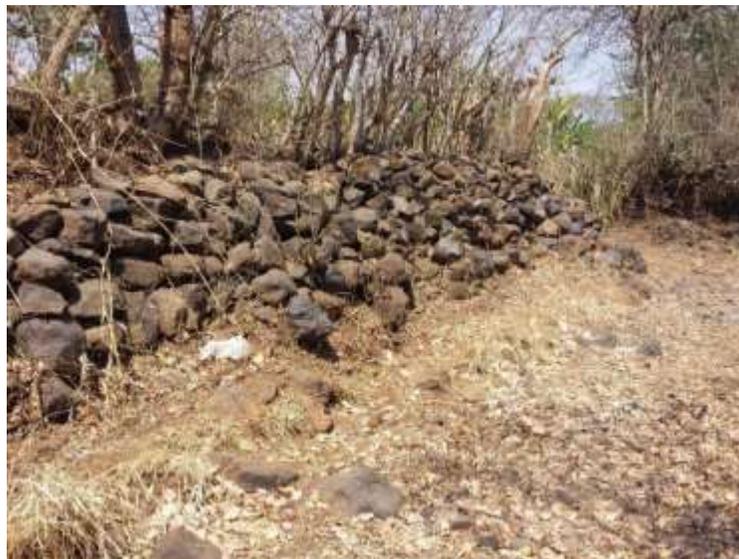
Estas piedras son colocadas de manera ordenada creando una barrera para impedir que las avenidas causen erosión en los terrenos o sobrepasen los niveles normales y así evitar situaciones de peligro.

**Figura 5.9** Bordas de piedra hecha por los habitantes del lugar. Fuente propia (Fotografía tomada en mayo de 2017).

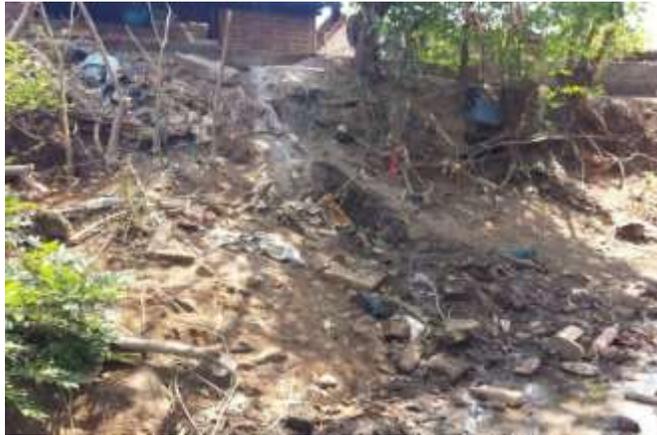
**Figura 5.10** Vivienda sin borda muestra erosión en el talud, situación que a pesar del material de la vivienda representa un riesgo. Fuente propia (Fotografía tomada en mayo de 2017).

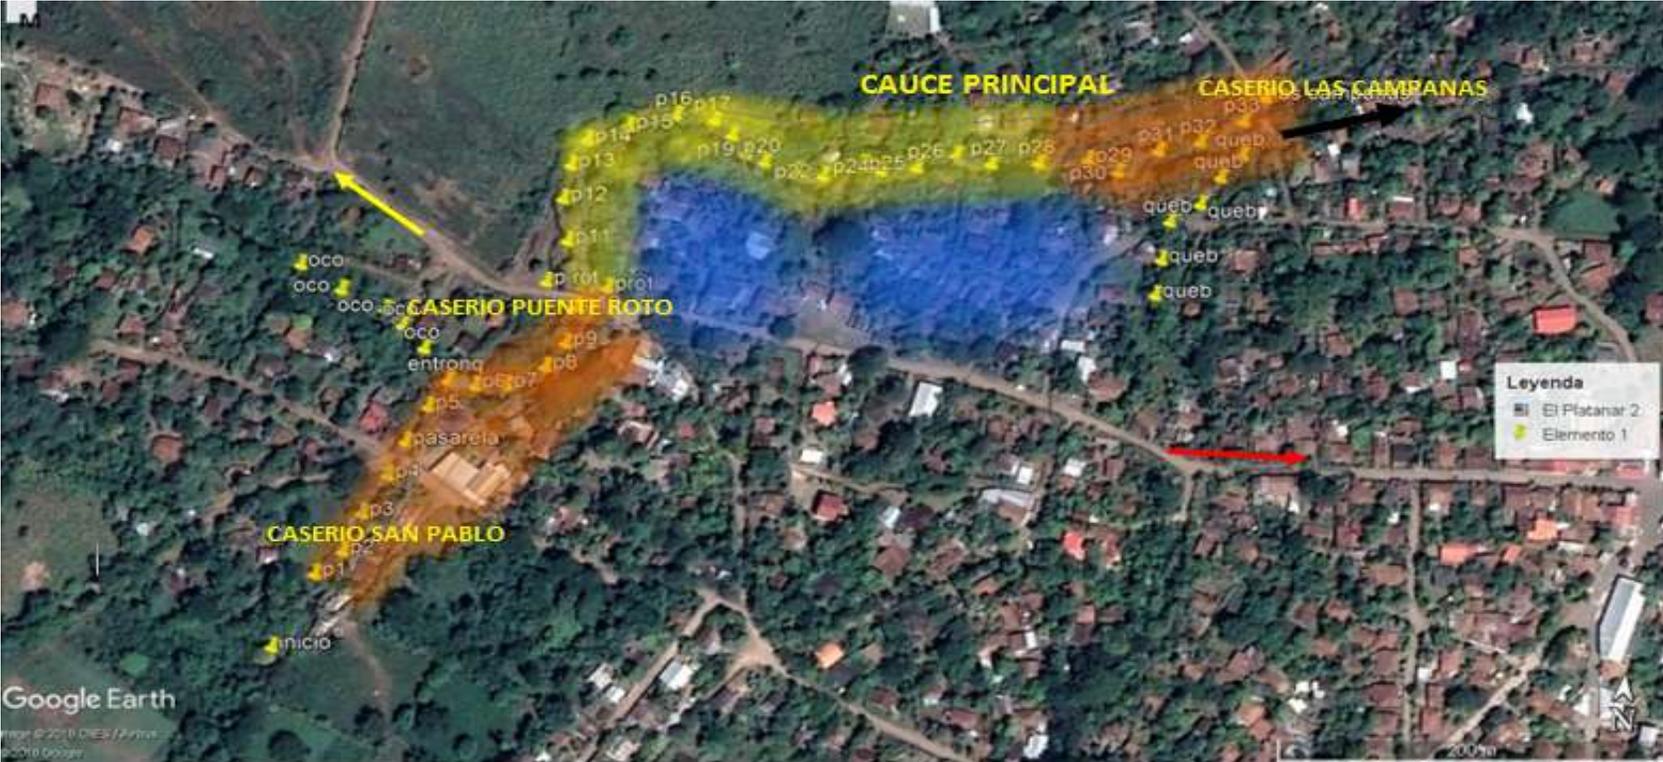
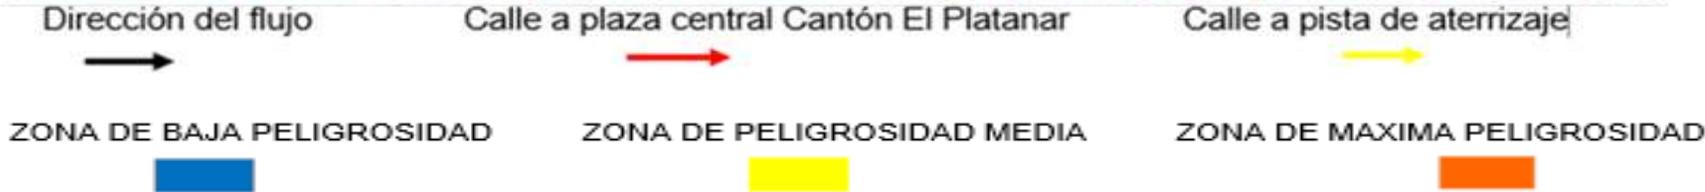
**Figura 5.12** Esquema de peligrosidad. En anaranjado se enmarcan los sitios de alta peligrosidad, en amarillo los de peligrosidad moderada y en azul los de zona segura. Fuente: Google Earth (Esquema de ubicación sin escala).

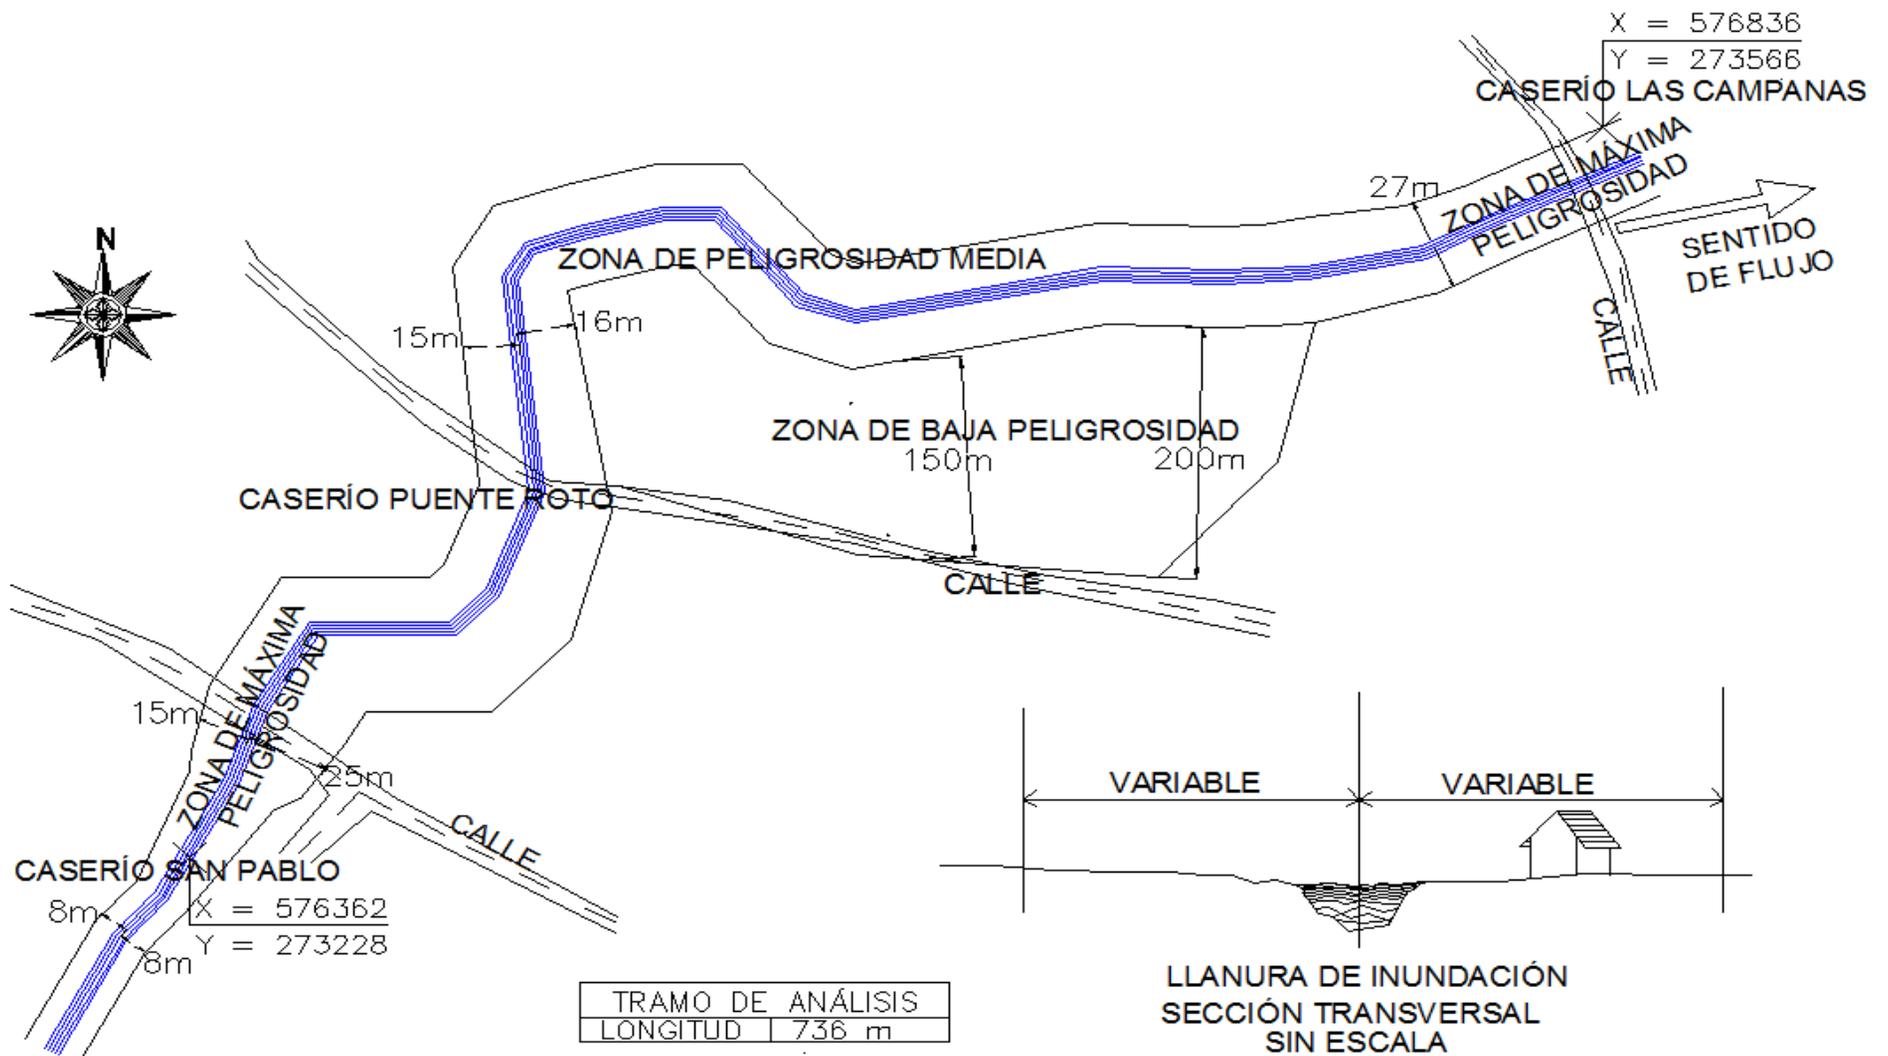
**Figura 5.13** Esquema propuesta de llanura de inundación para evitar desastres en viviendas. Fuente: Elaboración propia (Esquema sin escala).

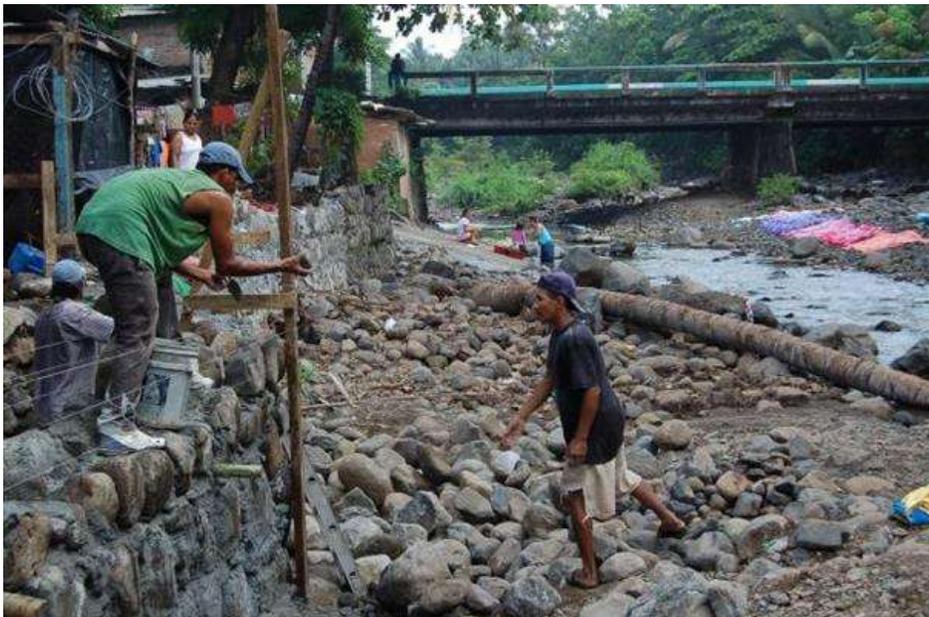
**Figura 5.14** Construcción de muro de retención a orilla de Rio para evitar inundaciones.

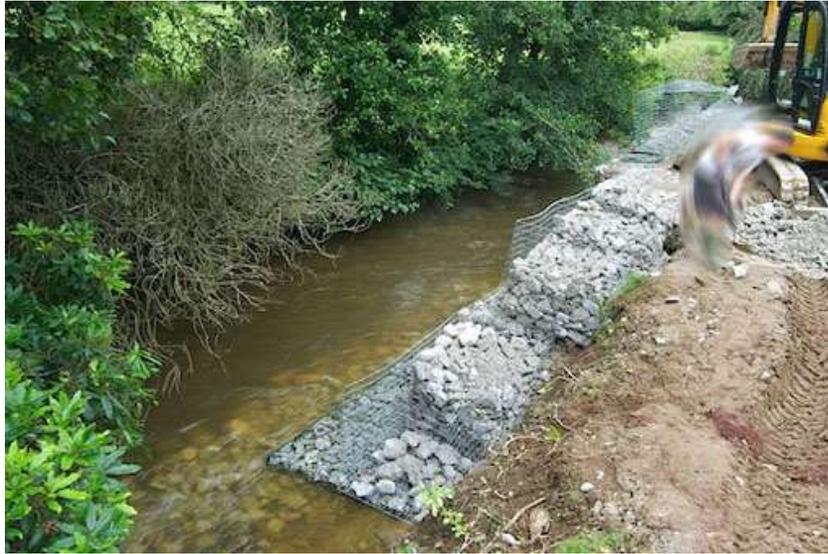
**Figura 5.15** Creación de bordas (gaviones) para evitar que el nivel de caudal entre a terreno natural o vivienda.
